РОССЕТИ  
ТЮМЕНЬ

# Задание №2 «Повреждение ТН 220 кВ»

На ПС 500 кВ Онтарио произошло технологическое нарушение. По имеющейся осциллограмме необходимо ответить на следующие вопросы

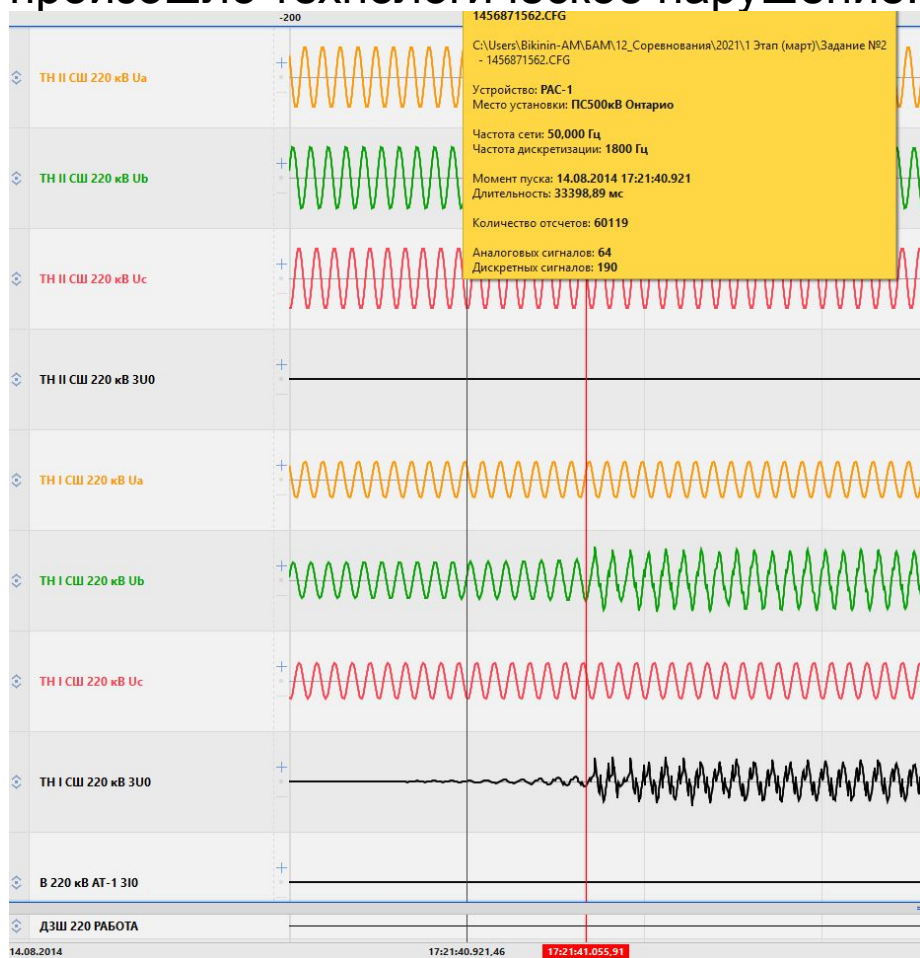
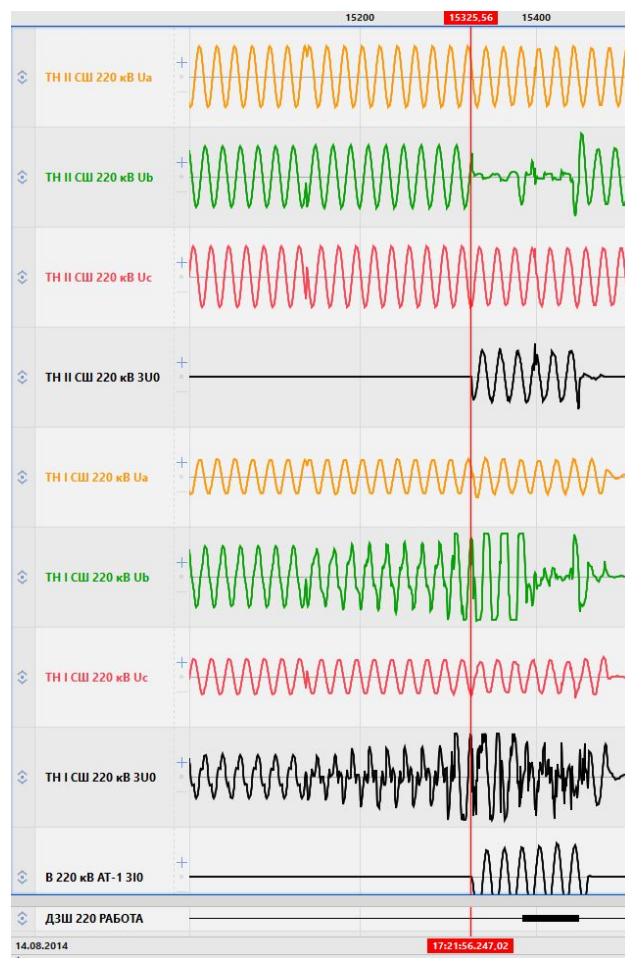
**Вопрос:** Указать дату (в формате год.месяц.число,час.мин.с.мс), когда произошло технологическое нарушение.

**Ответ:** 2014.08.14 17:21:41.055.

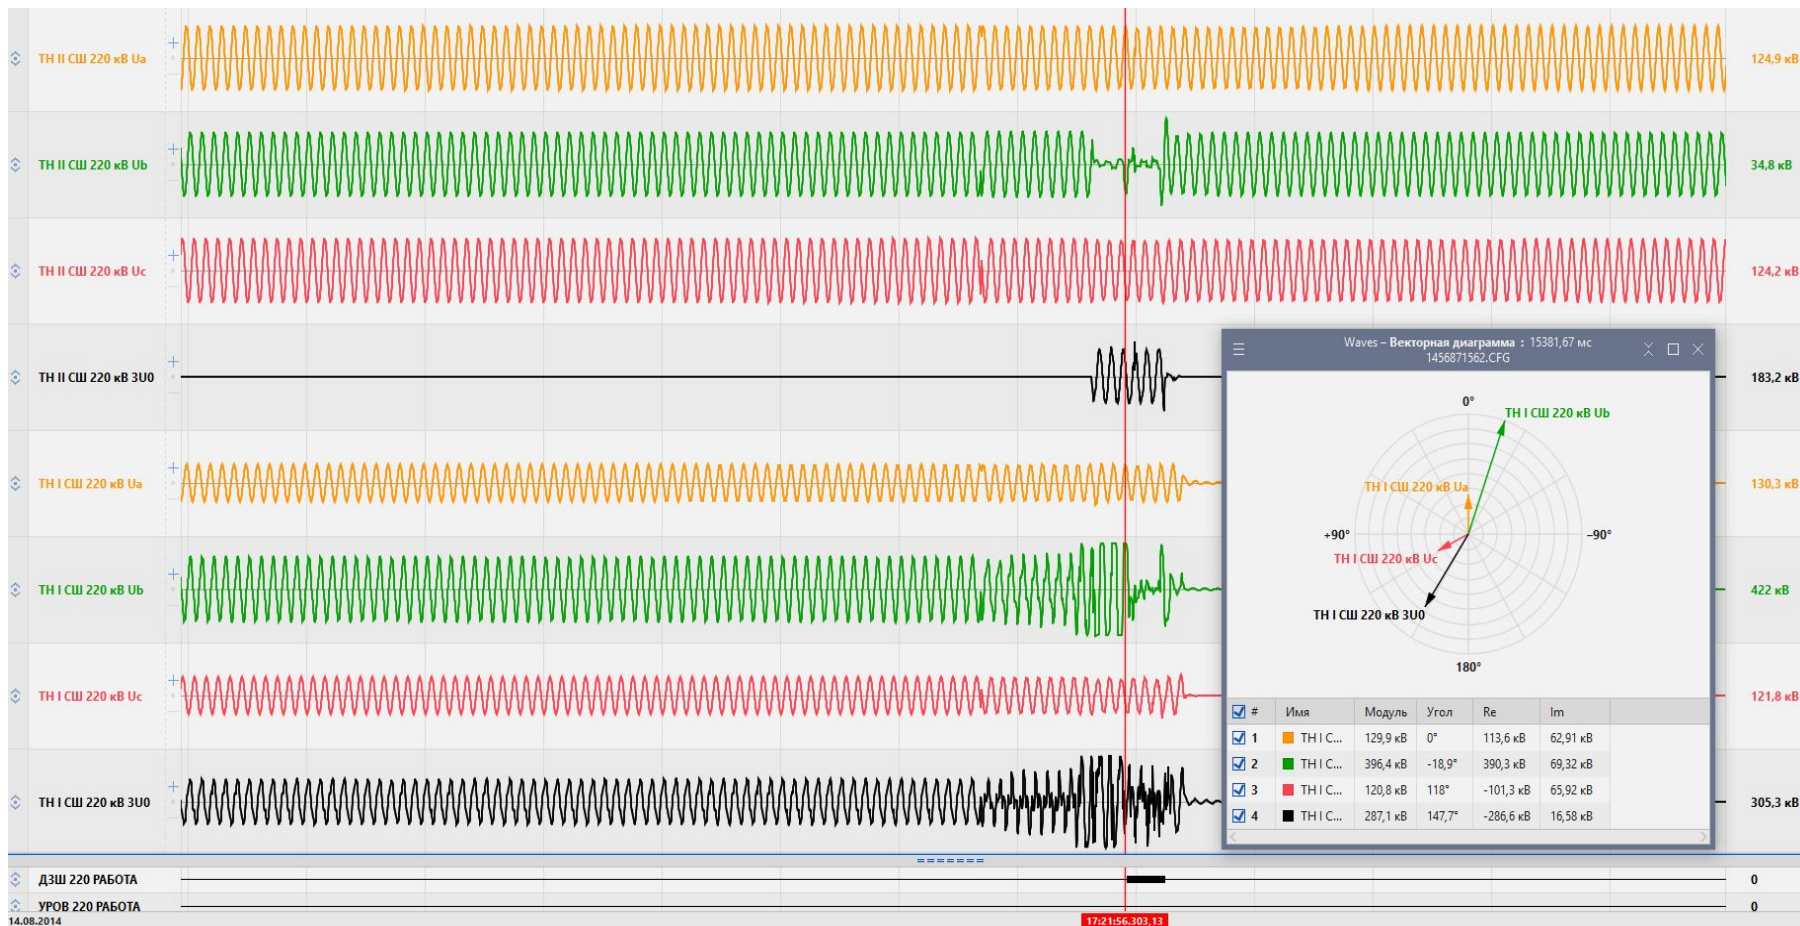
**Вопрос:** Указать поврежденное присоединение.

**Ответ:** TH 1CШ 220 кВ.

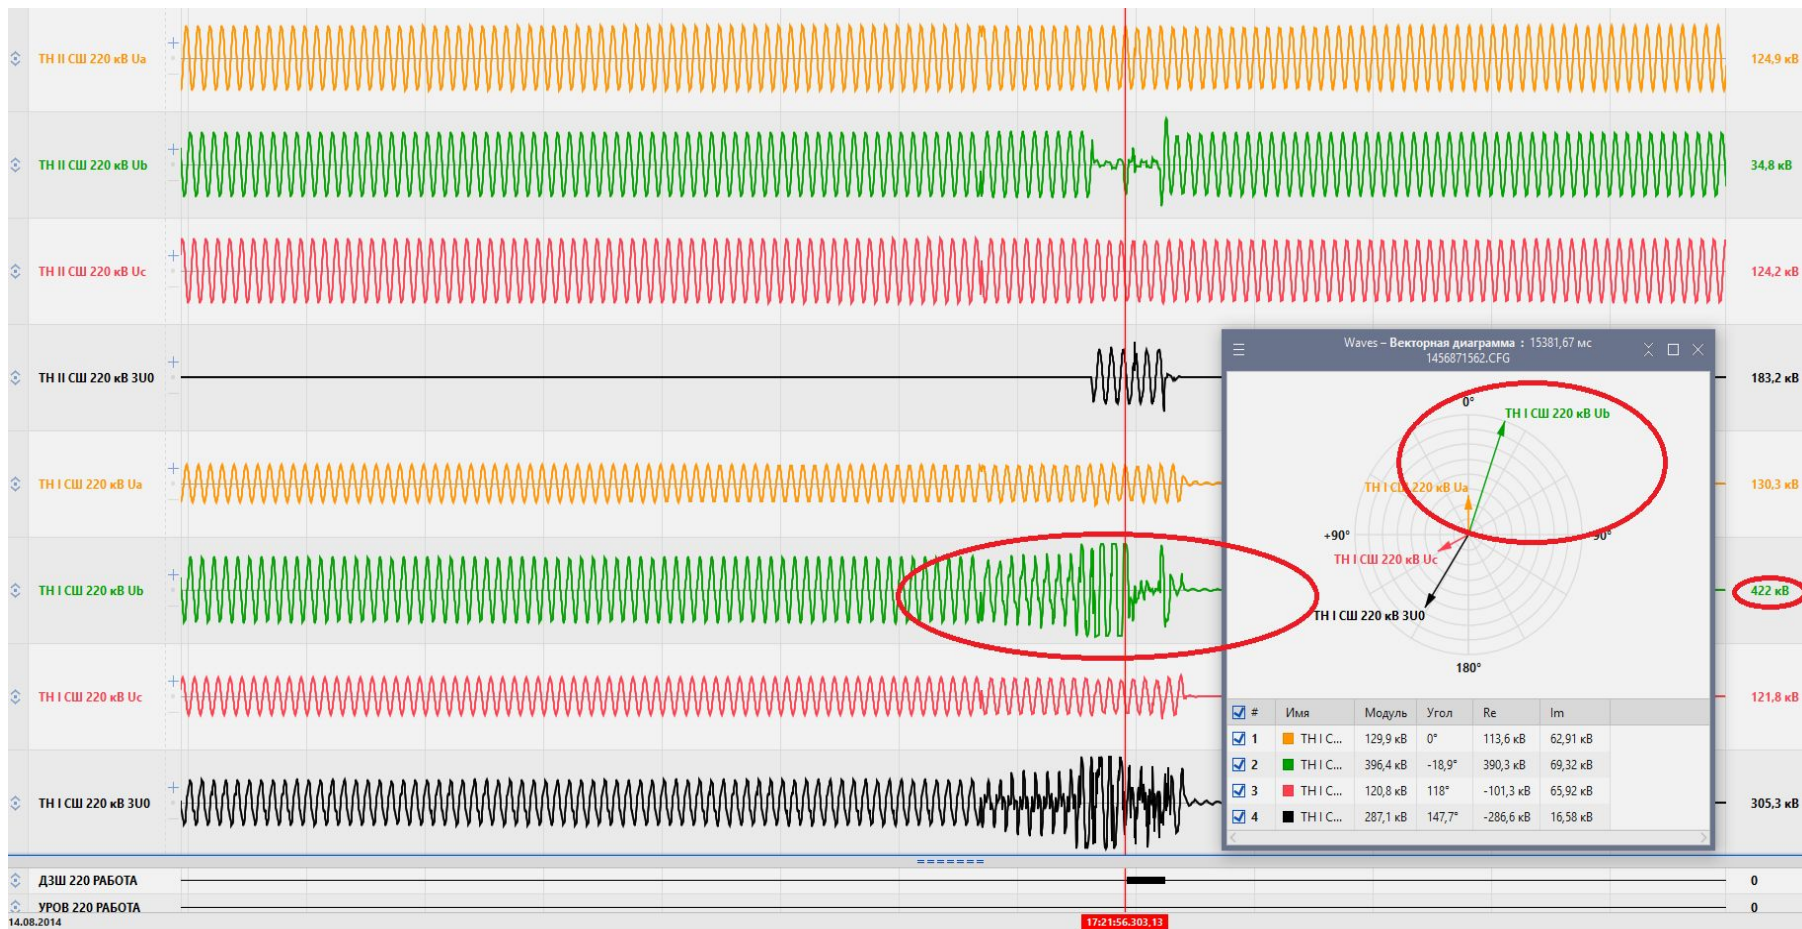
**Вопрос:** Указать поврежденную фазу.

**Ответ:** фаза В.

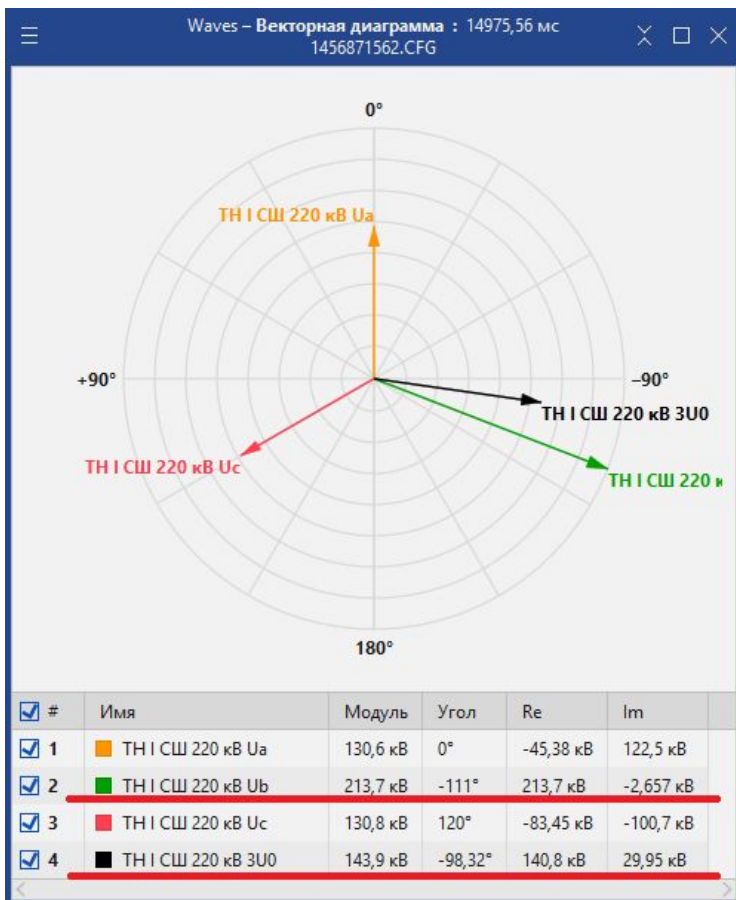
**Ответ:** витковое замыкание первичной обмотки ТН фазы В, что и привело к увеличению вторичного напряжения на фазе В и появлению 3U0 с последующим повреждением ТН 1 СШ 220кВ

Причины, приводящие к витковым замыканиям первичных обмоток трансформаторов напряжения типа НКФ:

- 1 - интенсивное старение диэлектрика (особенно для ТН со сроком эксплуатации 25 лет и более),
- 2 - увлажнение внутренней изоляции.

Для повышения надежности работы трансформаторов напряжения необходимо:

- 1) Контролировать динамику изменений показателей с анализом значений измерений характеристик масла, измерений сопротивления изоляции обмоток ТН и характеристик, приближающихся к области «риска» и допустимому значению сопротивления изоляции, а так же при отрицательной динамике по отношению к заводским данным и трем предыдущим показателям.
- 2) Для ТН со сроком эксплуатации 25 лет и более:
  - включать в ближайшие плановые испытания ТН выполнение расширенного испытания трансформаторного масла, показатели которых дополнительно характеризуют увлажнение внутренней изоляции и интенсивное старение диэлектрика;

- проведение текущих ремонтов совмещать с расширенными испытаниями трансформаторного масла и измерениями изоляции обмоток;
- на основании результатов диагностики при выявлении снижения изоляционных характеристик и тенденции к их значительному снижению, проводить внеплановые работы на ТН, объем которых определяется с учетом требования заводской инструкции по эксплуатации с выполнением, в том числе следующих работ:
  - замены масла;
  - промывки обмоток;
  - чистки фарфоровой покрышки;
  - сушки активной части (вакуумирование в сушильном шкафе без масла);
  - сушки или замены текстолитовой (карболитовой) пластины выводов НН.

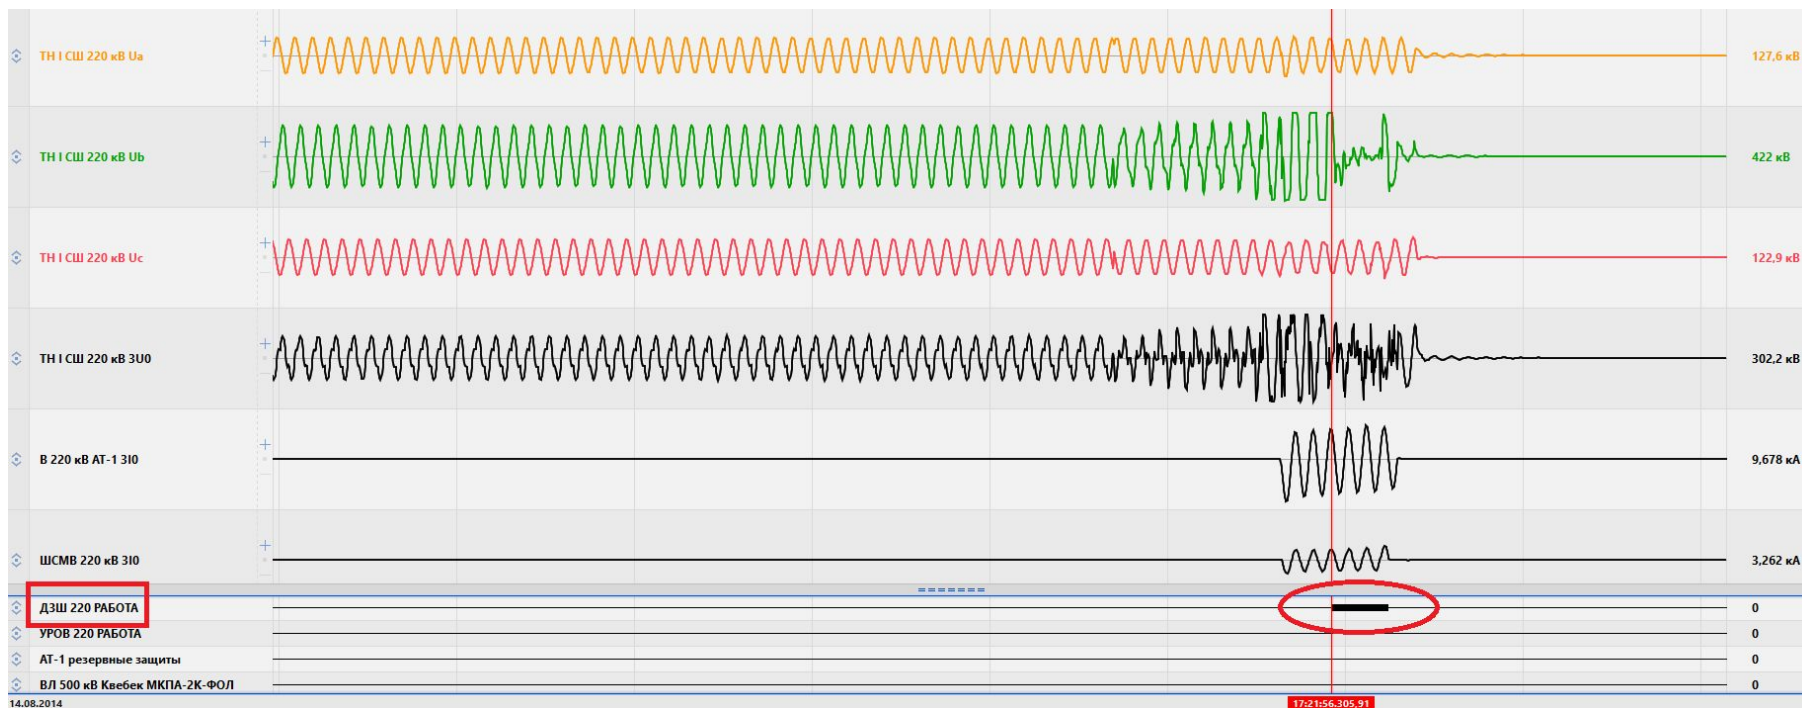
**Вопрос:** Действием какого устройства РЗА было ликвидировано повреждение.

**Ответ:** ДЗШ 220 кВ.

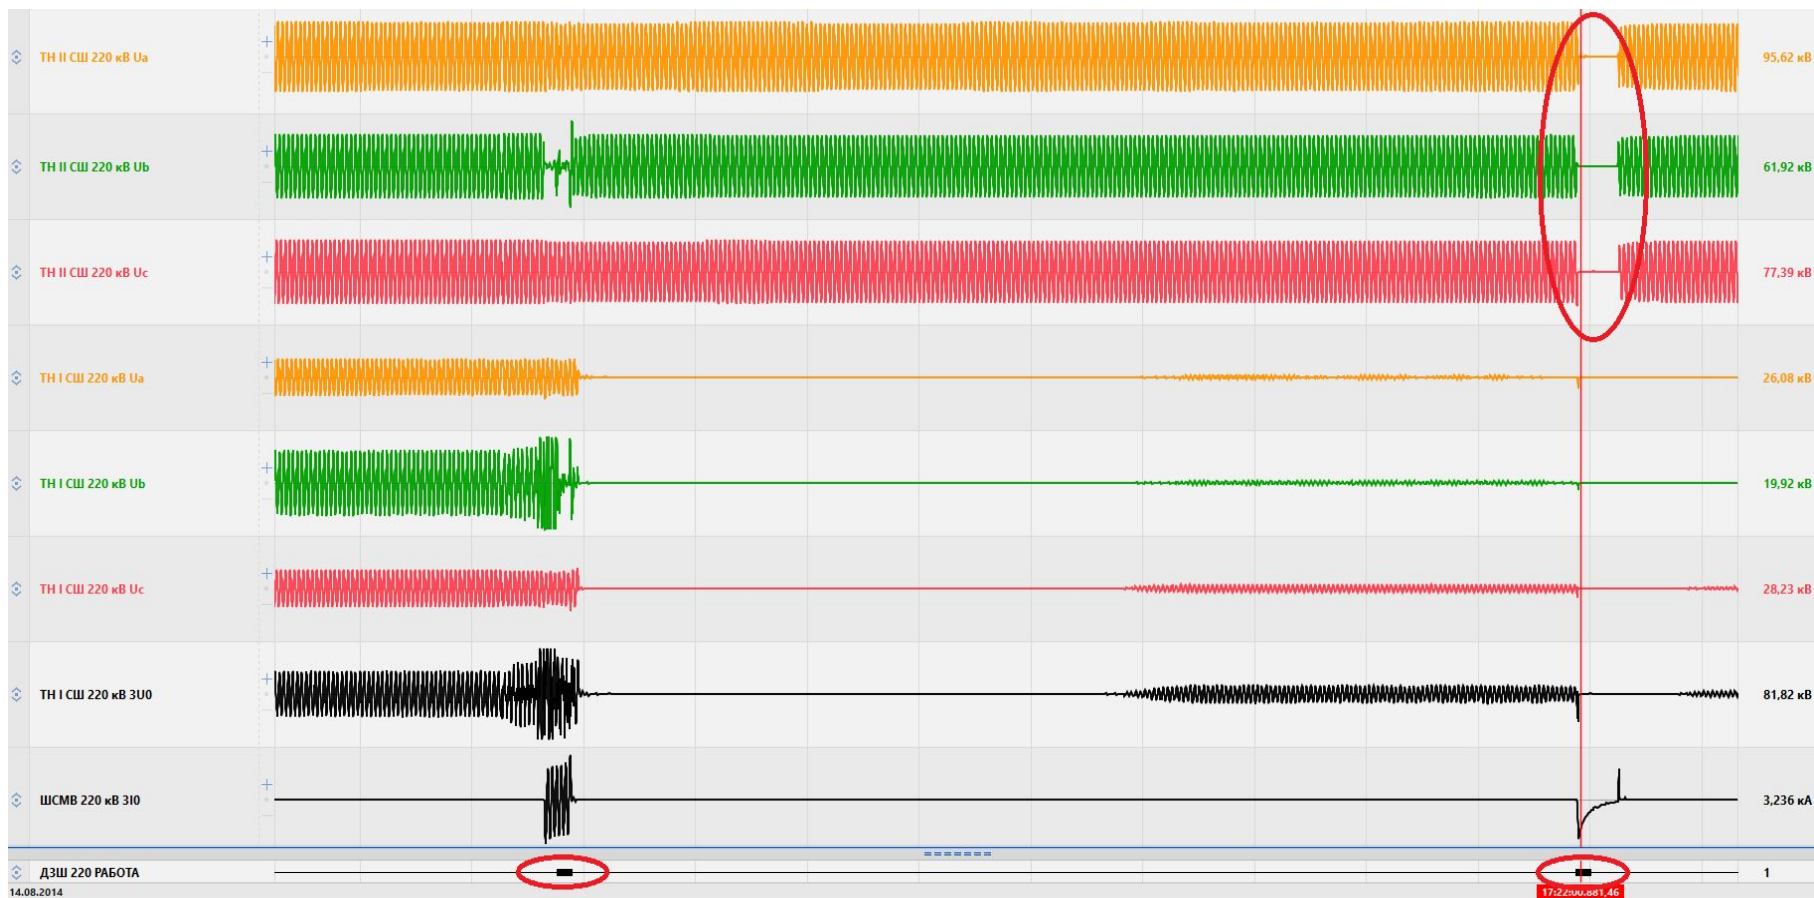
**Вопрос:** Указать было ли АПВ (успешное/неуспешное).

**Ответ:** неуспешное АПВ.
