# Задание №2 «Повреждение ТН 220 кВ»

## РОССЕТИ ЮГ

На ПС 500 кВ Онтарио произошло технологическое нарушение. По имеющейся осциллограмме необходимо ответить на следующие вопросы

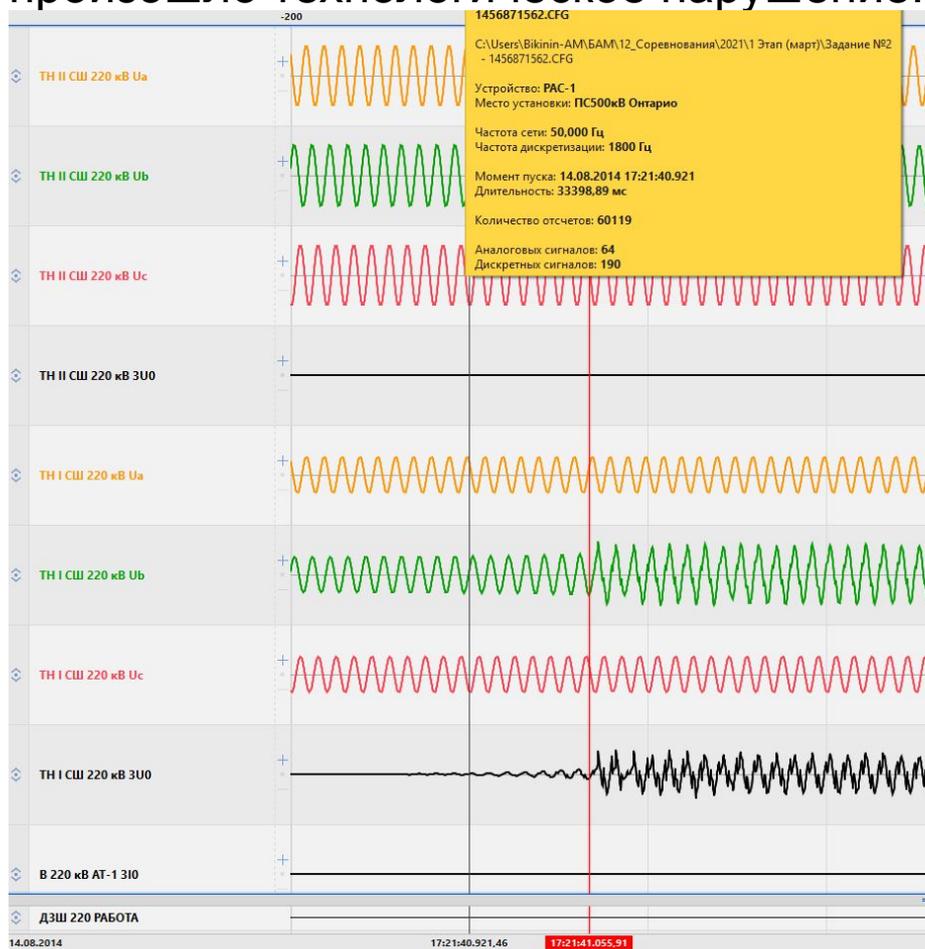
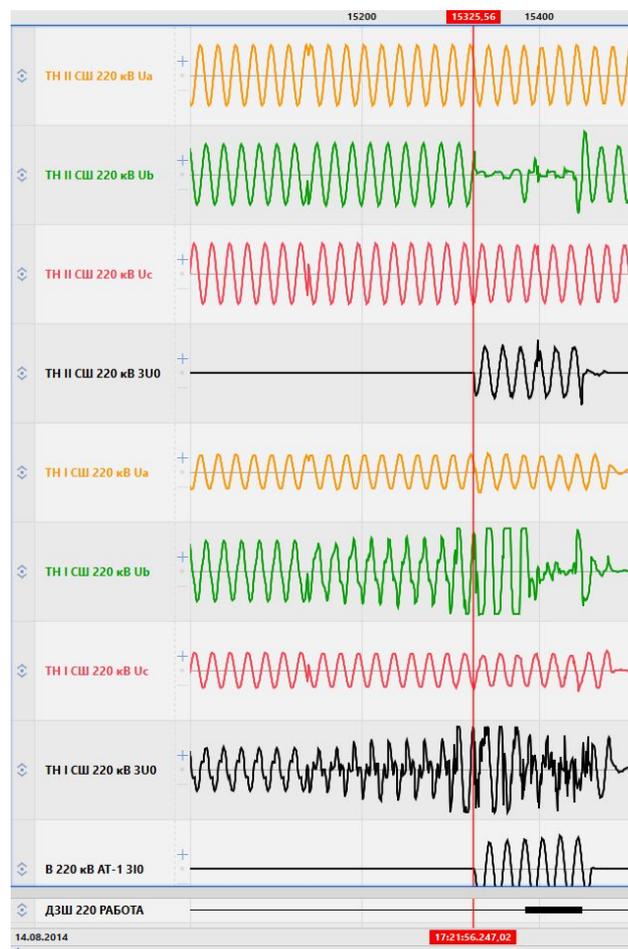
**Вопрос:** Указать дату (в формате год.месяц.число,час.мин.с.мс), когда произошло технологическое нарушение.

**Ответ:** 2014.08.14 17:21:41.055.

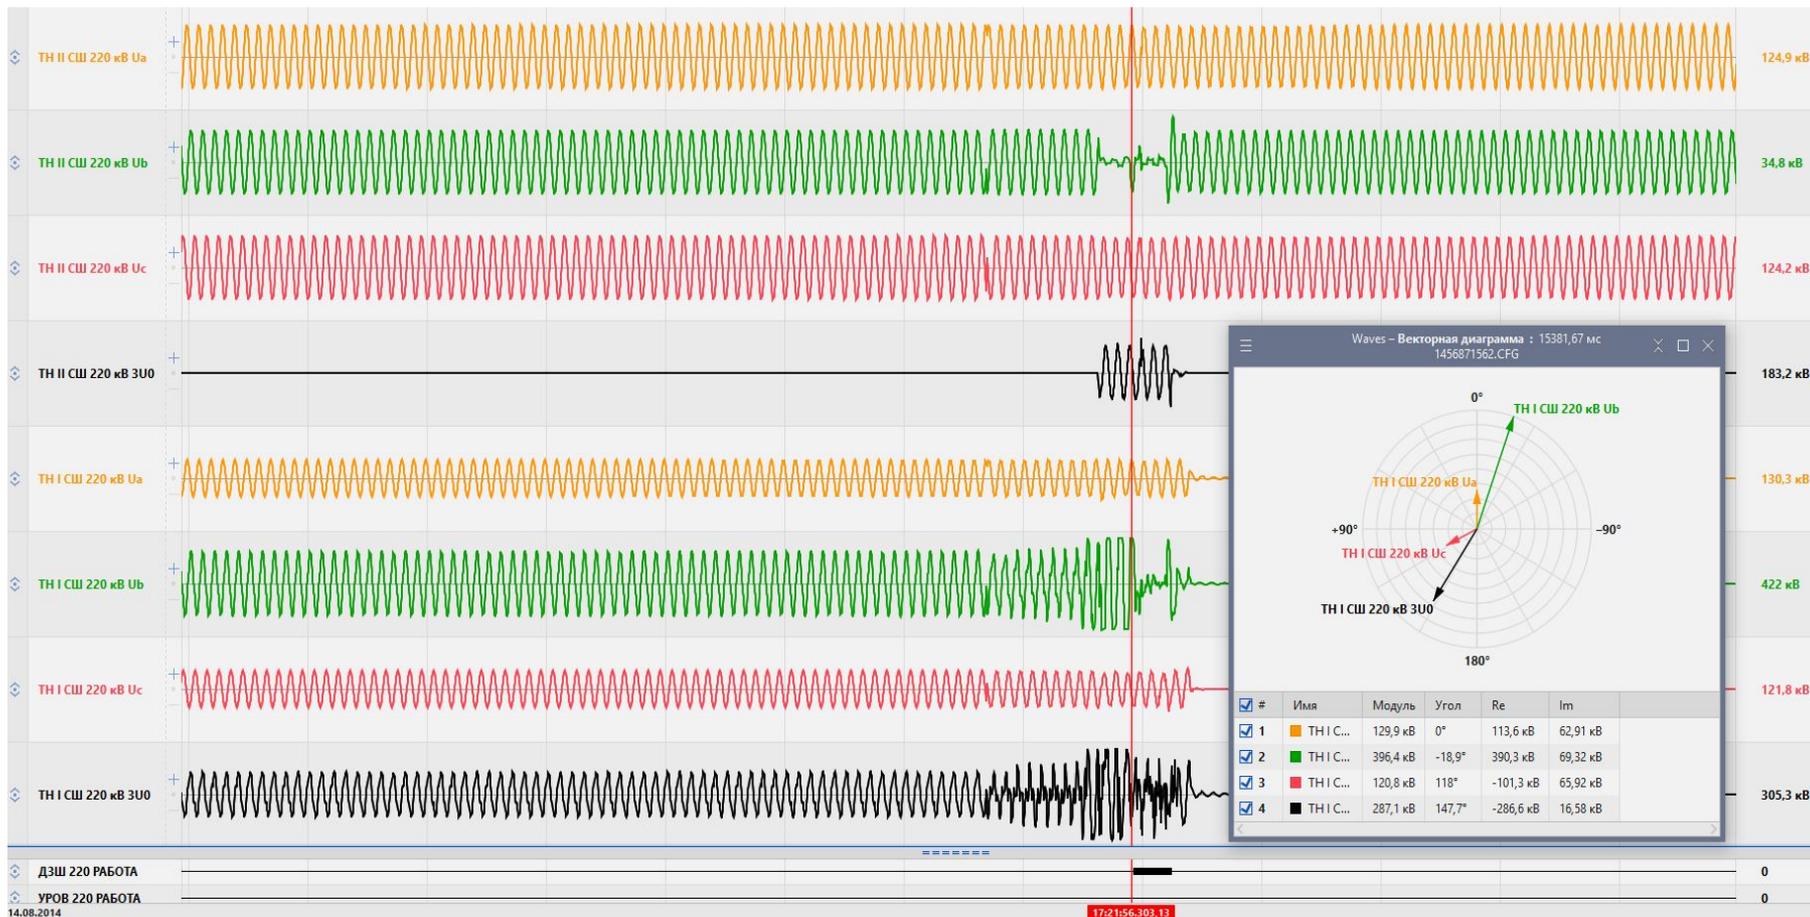
**Вопрос:** Указать поврежденное присоединение.

**Ответ:** TH 1CШ 220 кВ.

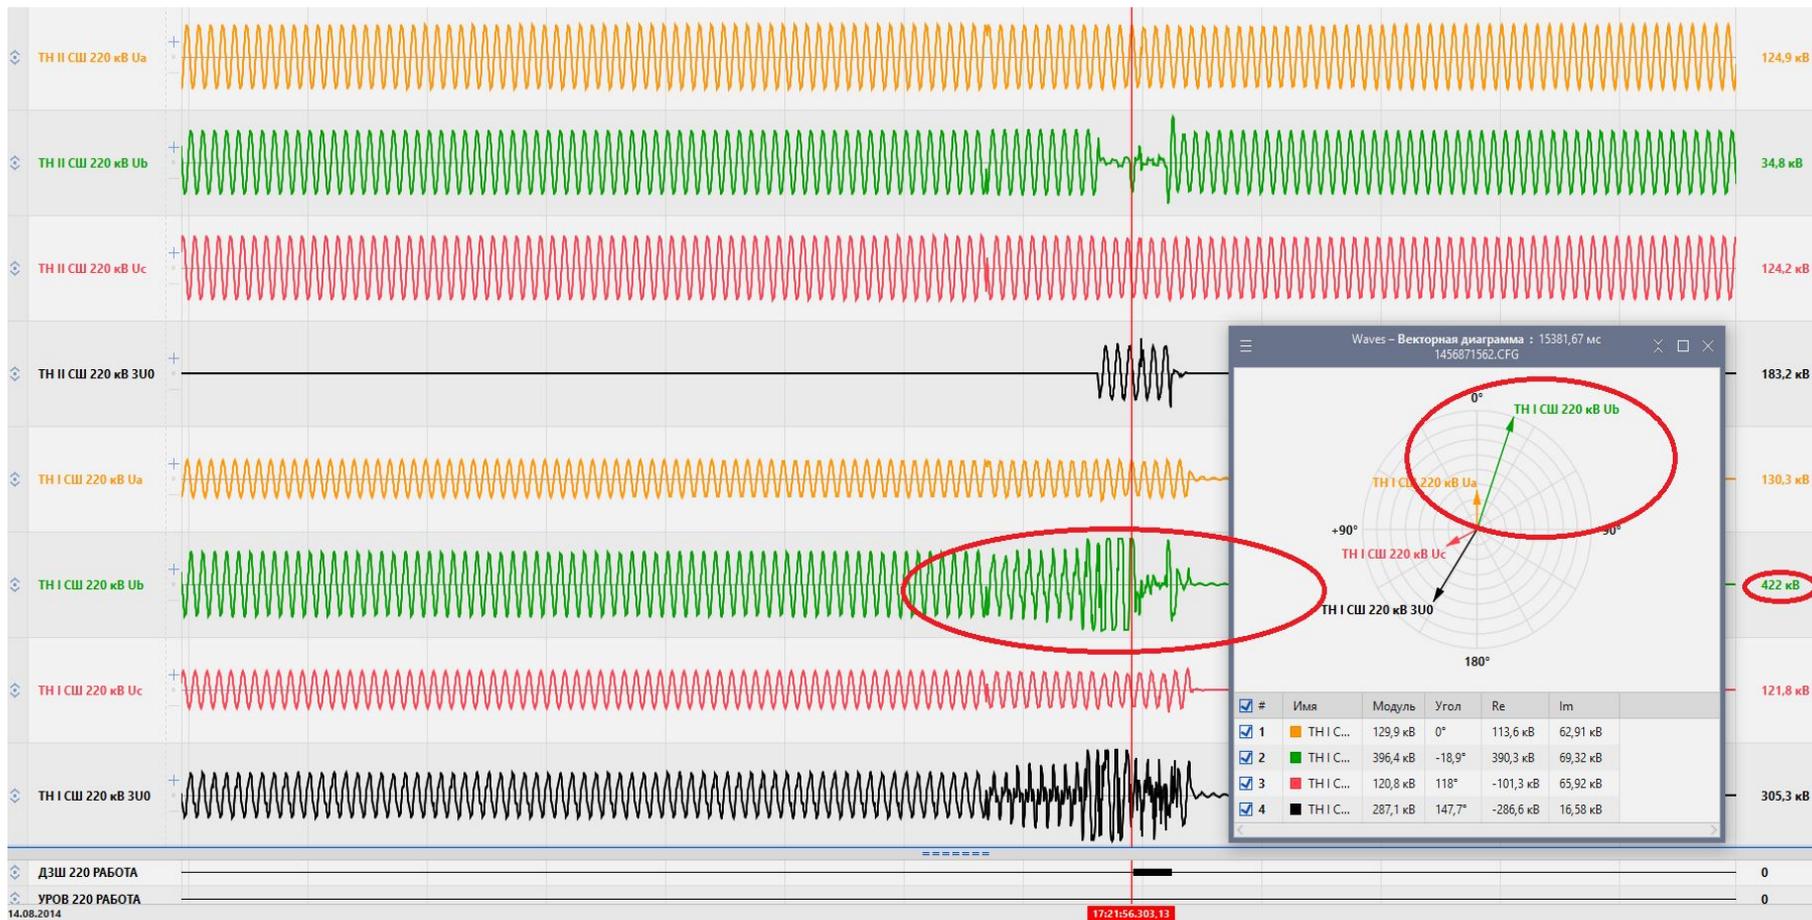
**Вопрос:** Указать поврежденную фазу.

**Ответ:** фаза В.

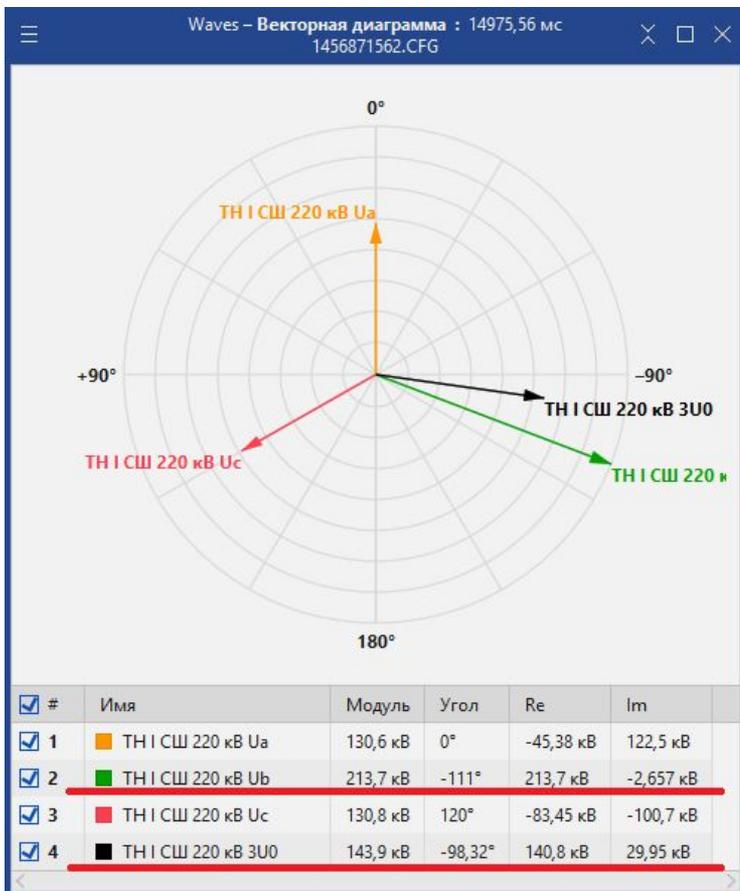
**Вопрос:** Объяснить процессы происходящие в цепях напряжения. Дать пояснения.

**Ответ:** витковое замыкание первичной обмотки ТН фазы В, что и привело к увеличению вторичного напряжения на фазе В и появлению 3U0 с последующим повреждением ТН 1 СШ 220кВ

Причины, приводящие к витковым замыканиям первичных обмоток трансформаторов напряжения типа НКФ:

- 1 - интенсивное старение диэлектрика (особенно для ТН со сроком эксплуатации 25 лет и более),
- 2 - увлажнение внутренней изоляции.

Для повышения надежности работы трансформаторов напряжения необходимо:

- 1) Контролировать динамику изменений показателей с анализом значений измерений характеристик масла, измерений сопротивления изоляции обмоток ТН и характеристик, приближающихся к области «риска» и допустимому значению сопротивления изоляции, а так же при отрицательной динамике по отношению к заводским данным и трем предыдущим показателям.
- 2) Для ТН со сроком эксплуатации 25 лет и более:
  - включать в ближайшие плановые испытания ТН выполнение расширенного испытания трансформаторного масла, показатели которых дополнительно характеризуют увлажнение внутренней изоляции и интенсивное старение диэлектрика;

- проведение текущих ремонтов совмещать с расширенными испытаниями трансформаторного масла и измерениями изоляции обмоток;
- на основании результатов диагностики при выявлении снижения изоляционных характеристик и тенденции к их значительному снижению, проводить внеплановые работы на ТН, объем которых определяется с учетом требования заводской инструкции по эксплуатации с выполнением, в том числе следующих работ:
  - замены масла;
  - промывки обмоток;
  - чистки фарфоровой покрышки;
  - сушки активной части (вакуумирование в сушильном шкафе без масла);
  - сушки или замены текстолитовой (карболитовой) пластины выводов НН.

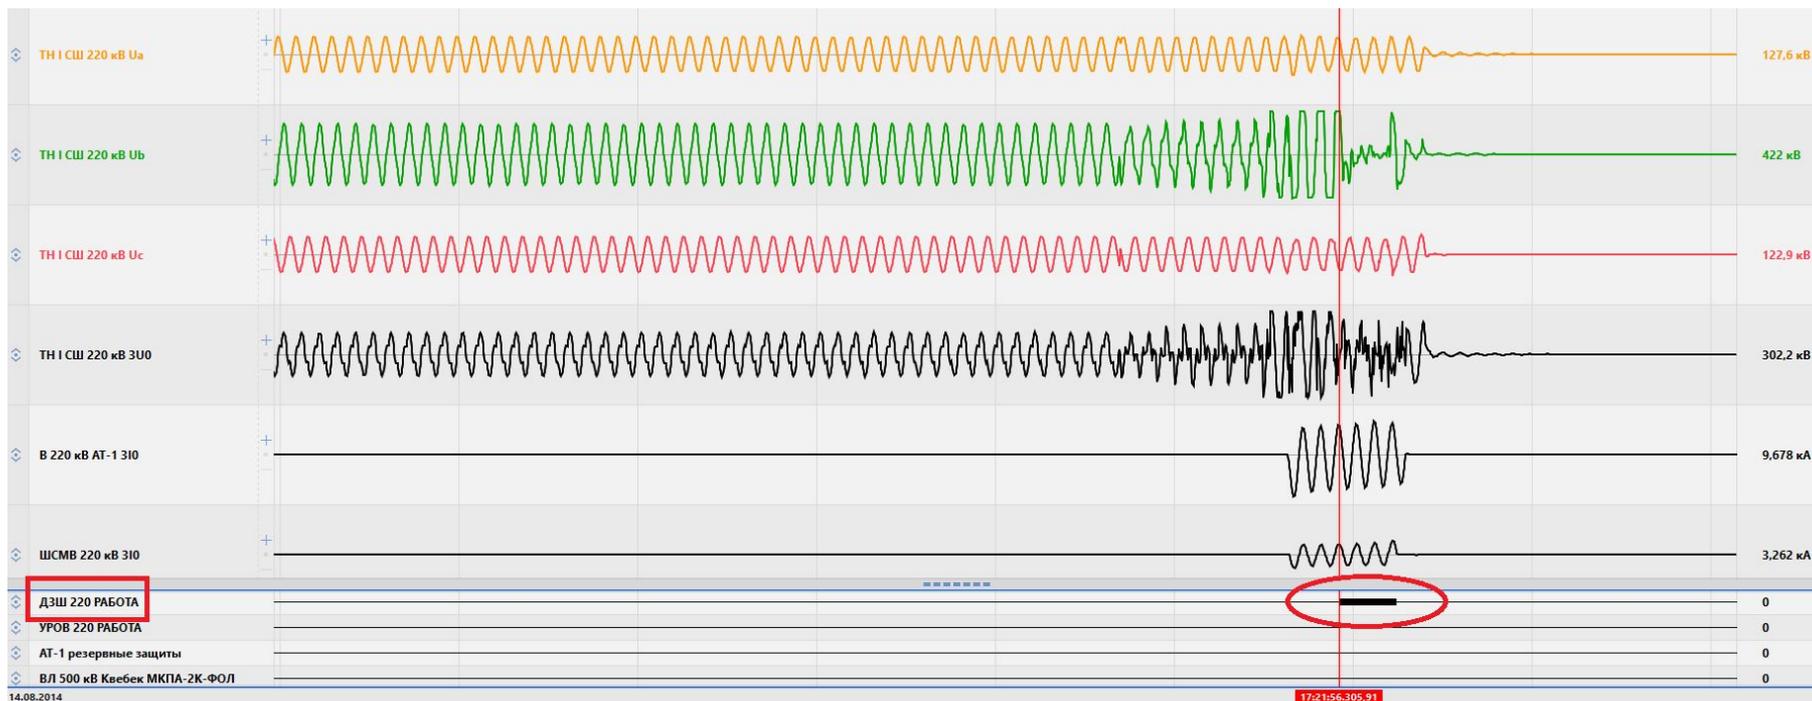
**Вопрос:** Действием какого устройства РЗА было ликвидировано повреждение.

**Ответ:** ДЗШ 220 кВ.

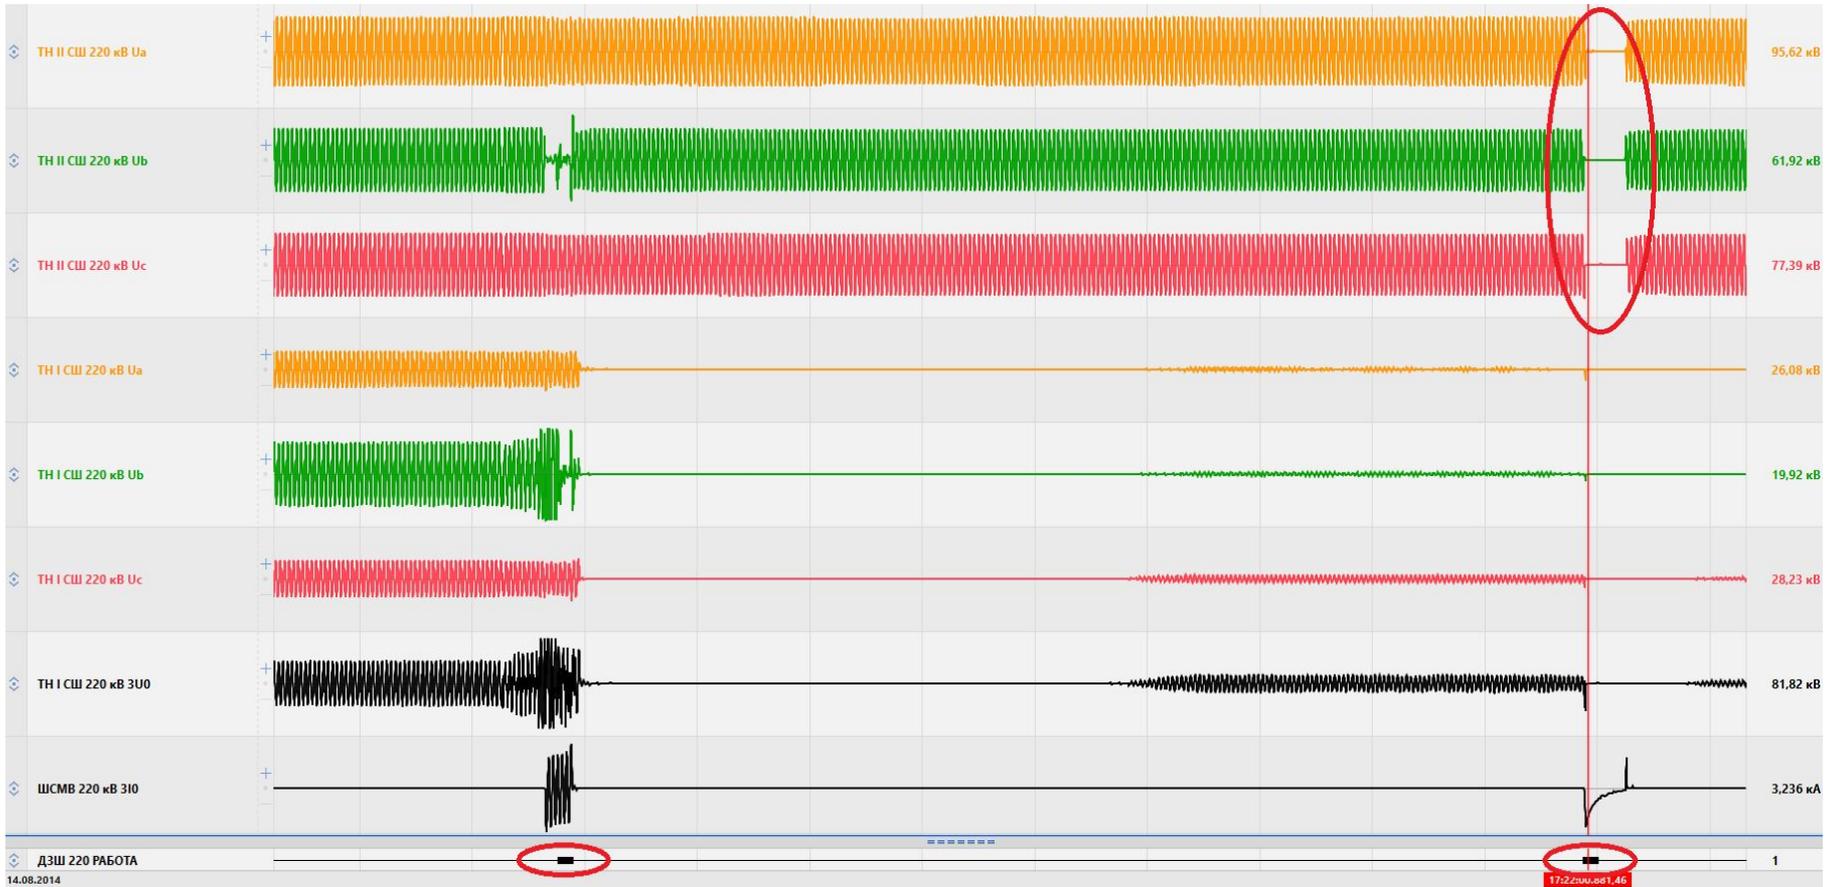
**Вопрос:** Указать было ли АПВ (успешное/неуспешное).

**Ответ:** неуспешное АПВ.
