ЭЧ-16

ППС-84 км

Акт осмотра и проверки оборудования ППС –84 км от 12.10.2022 г.

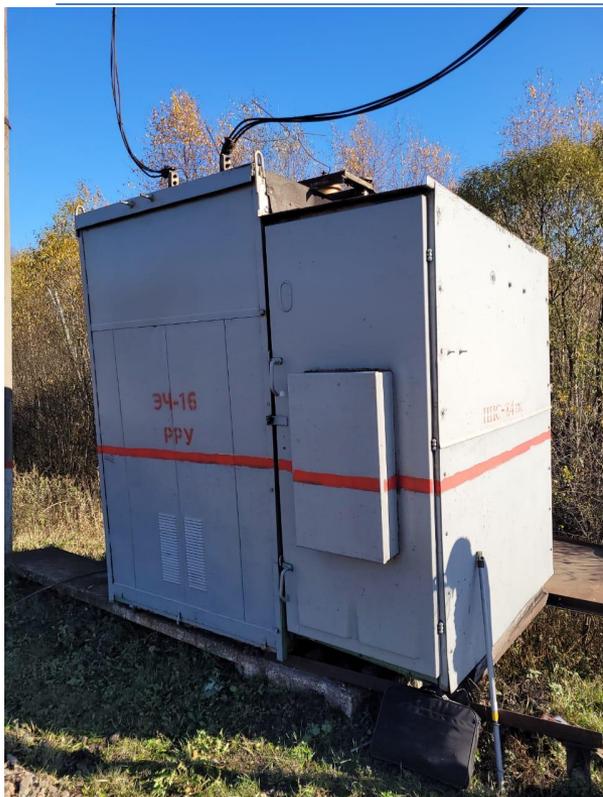
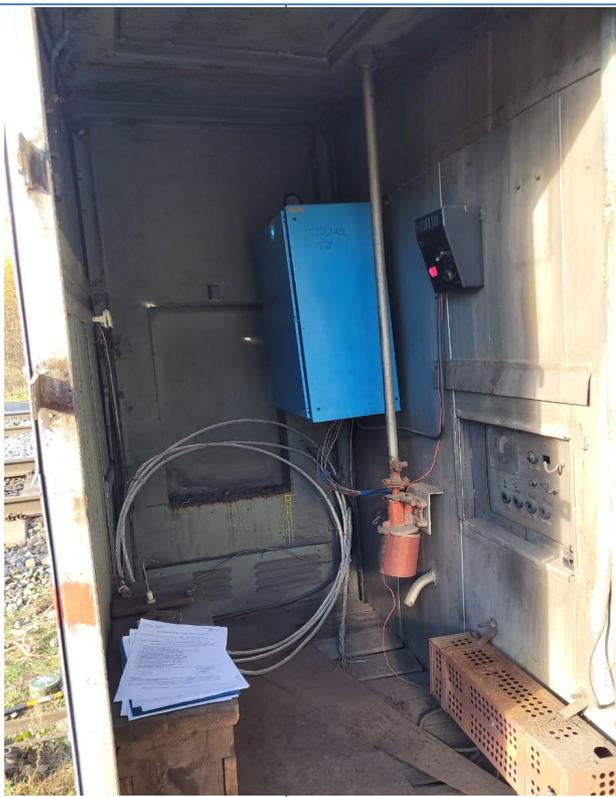
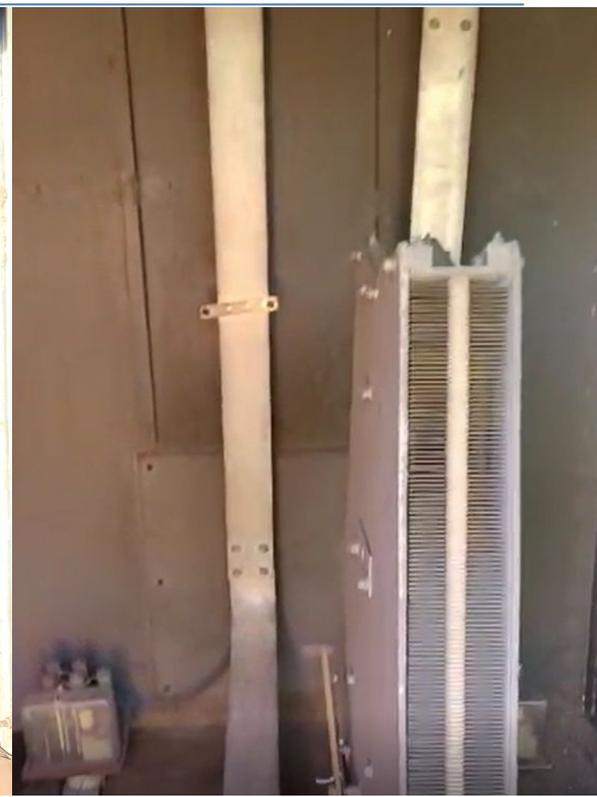
- блокировка безопасности на отключение ППС от земляной защиты при открытии входной двери ППС демонтирована;
- килоамперметр не подключен;
- требуется ремонт площадки для обслуживания с установкой ограждения;
- убрать посторонние предметы из низковольтного отсека;
- отдельные жилы проводника рабочего заземления в месте крепления к рельсу оторваны;
- разъединитель ЗН демонтирован;
- отопление ППС отключено;
- вентиляционная решетка не закрыта;

- отсутствует оперативная и однолинейная схема ППС;
- отсутствует схема блокировки ППС;
- требуется обновить расцветку шин 3,3 кВ ППС;
- отсутствует оперативный журнал.

- 
- Мероприятия:
  - 1.обеспечить наличие оперативно- технической документации
  - 2.обеспечить наличие оперативных наименований на всех коммутационных аппаратах
  - 3.восстановить работоспособность блокировочных устройств
  - 4.обновить расцветку шин 3,3 кВ
  - 5. отремонтировать отдельные жилы проводника рабочего заземления в месте крепления к рельсу
  - 6. убрать посторонние предметы
  - 5.подключить килоамперметр
  - 8. отремонтировать рабочую площадку для обслуживания ППС установить ограждение
