ДАТЧИК ПОЛОЖЕНИЯ КОЛЕНЧАТОГО ВАЛА

CKP SENSOR

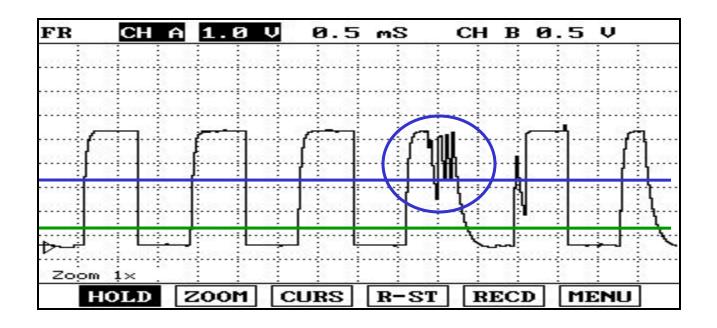
▶ ЕСМ не может распознать повреждение, так как нижний сигнал опускается ниже 0.8 Вольт. В этом случае, замените датчик и/или провода.

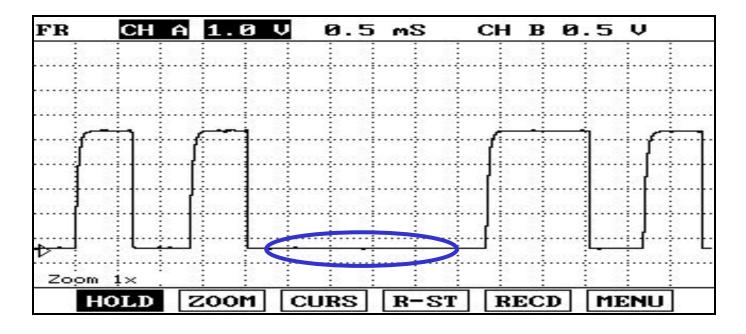
Один зуб пропущен

ECM не может правильно управлять впрыском топлива и зажиганием : Двигатель заглохнет или будет работать с перебоями.

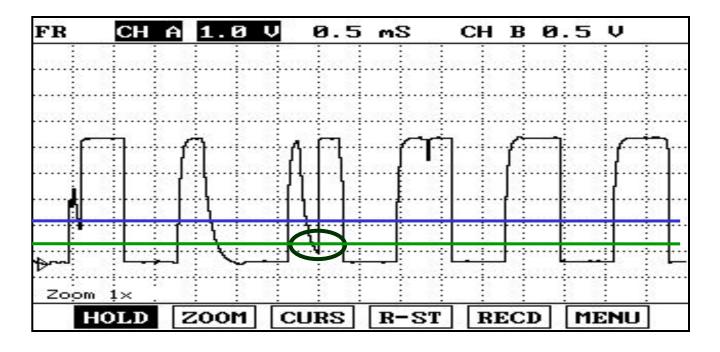
- ▷ Сигнальный зуб имеет повреждение посередине
 - : Не правильный подсчет зубьев
 - : ЕСМ остановит управление впрыском и зажиганием.

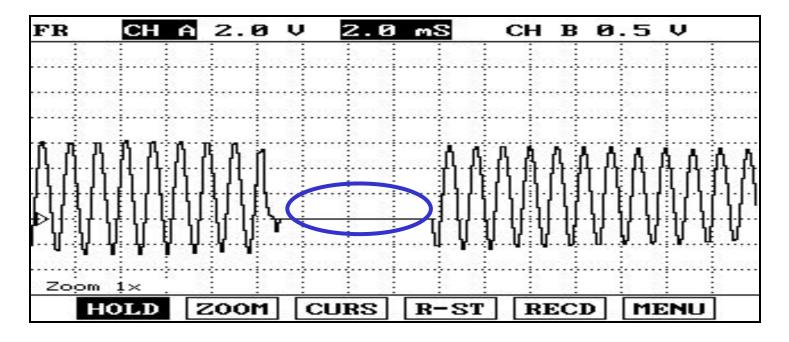
- **Пропущены сигналы зубьев**
- **▶** Положение двигателя: двигатель резонирует, плохое ускорение, двигатель останавливается.

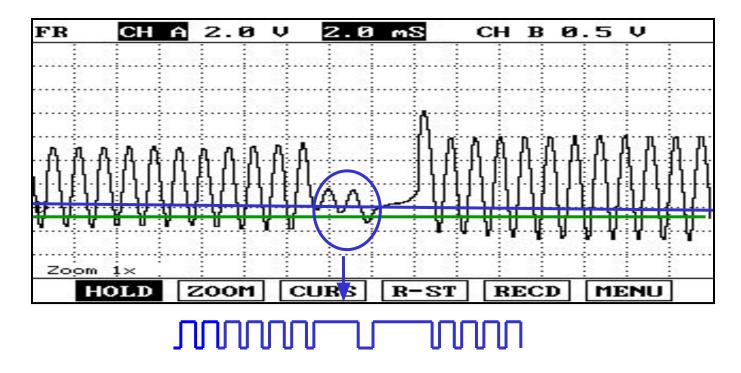
- **Пиковое напряжение очень маленькое.**
- **Состояние двигателя:** Двигатель резонирует, плохое ускорение, двигатель останавливается.

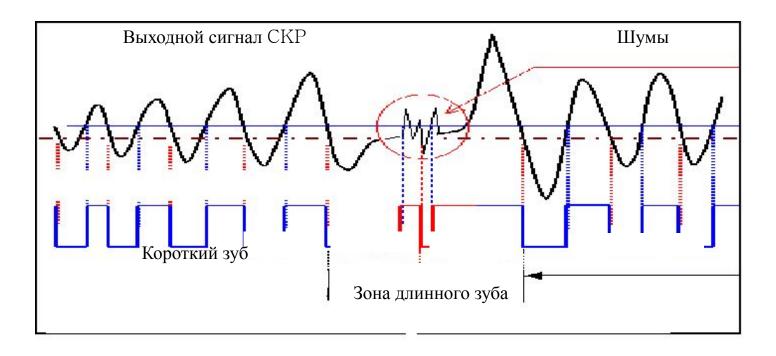
- **В зоне длинного зуба находятся шумы**
 - : ЕСМ получает еще один сигнал короткого зуба.
- **Состояние** двигателя: Двигатель дергается, плохое ускорение, двигатель останавливается, завести с первого раза не удается

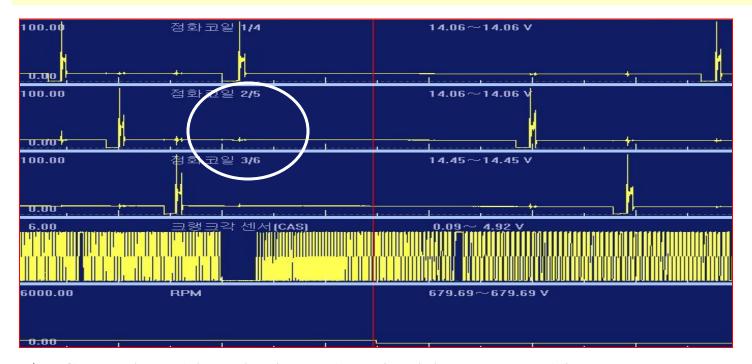
Case 1: Engine stalls, hesitate, poor accelerate

: XG 2.5L Delta Engine KMHFV41CPYA 058792, 14,300Km

- CKP signal is missing, then ignition control is stop
- Cause : Poor contact of the CKP Sensor connector

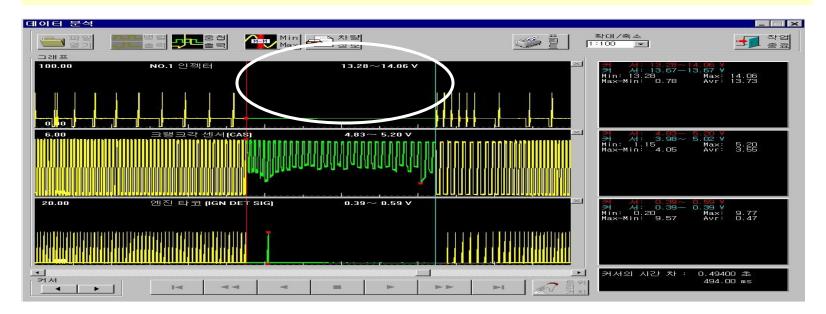
Case 2: Engine stall, hesitate.

: LZ 3.5L Sigma Engine 7,300Km

- ▷ CKP signal is incorrect, then ignition control is stop
- Cause : Poor contact of the CKP Sensor connector or incorrect air gap between the sensor and tone−wheel

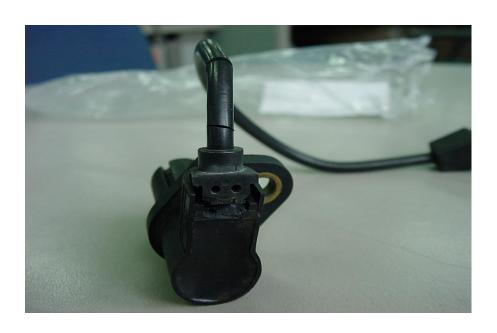
Case 3: Engine hard start

: XG 2.0L Delta KMHFV41APXA034997 3,100Km
