NStor

Ремонт ленточного накопителя IBM 3590

Типичные сервисные операции

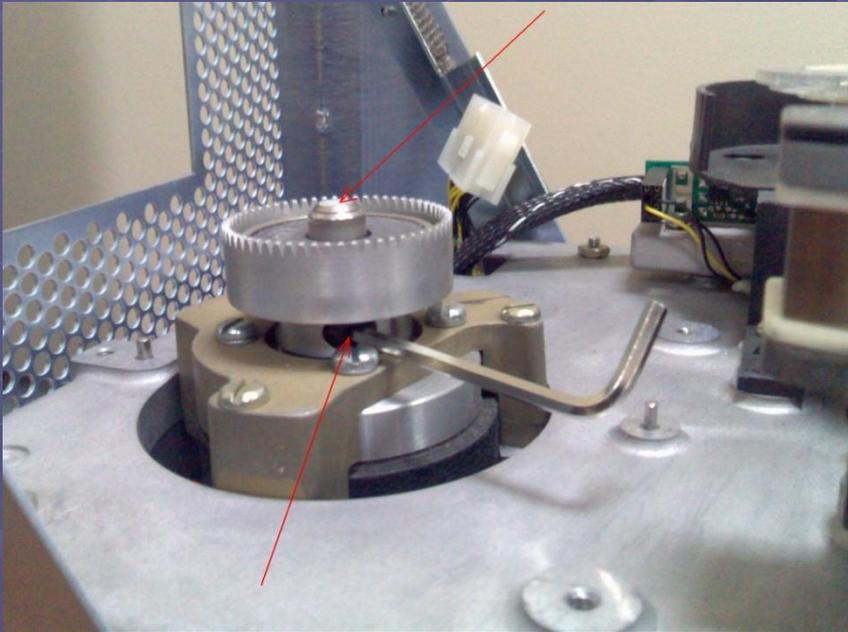
Замена шестерни приводного двигателя (недопустимый износ конуса)

- FID C7: File Reel Motor - требуется замена шестерни File Reel Motor

- Замена изношенной части привода

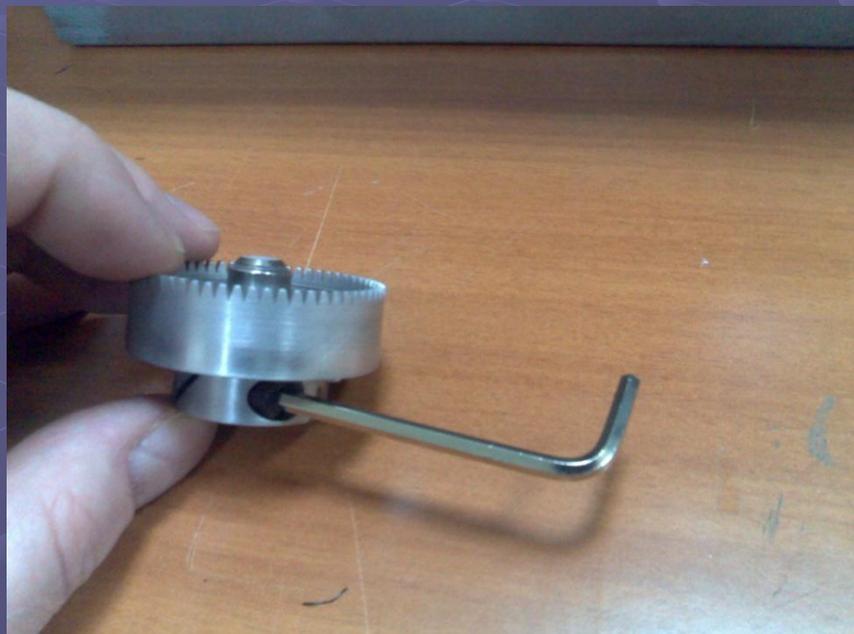
Замена шестерни приводного двигателя (недопустимый износ конуса)

- Износ детали виден по центру, диаметр углубления прижимной площадки составляет 95%.

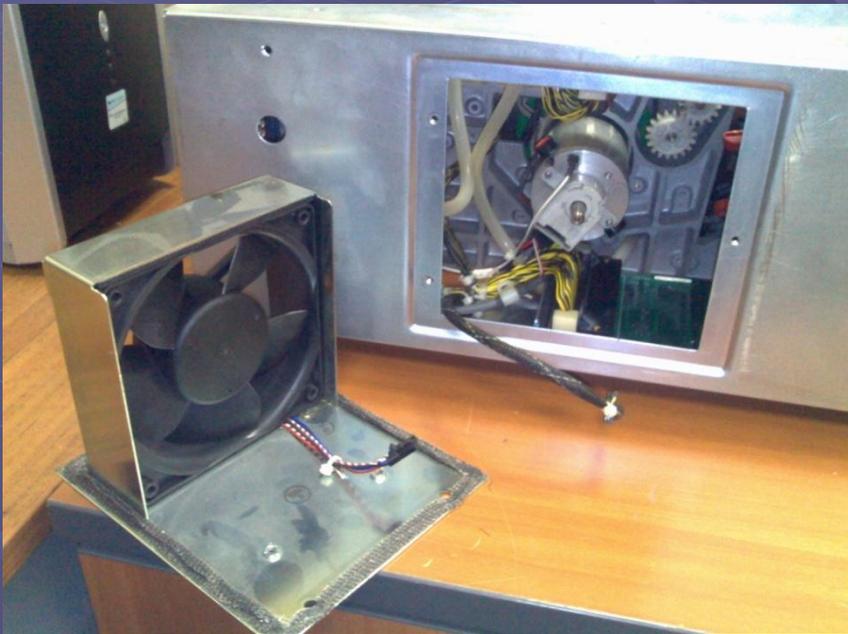
Замена вентилятора системы охлаждения (дефект двигателя)

- FID BF: FAN (Card Pack) – требуется замена вентилятора FAN (Card Pack)

- Каркас системы охлаждения с вентилятором

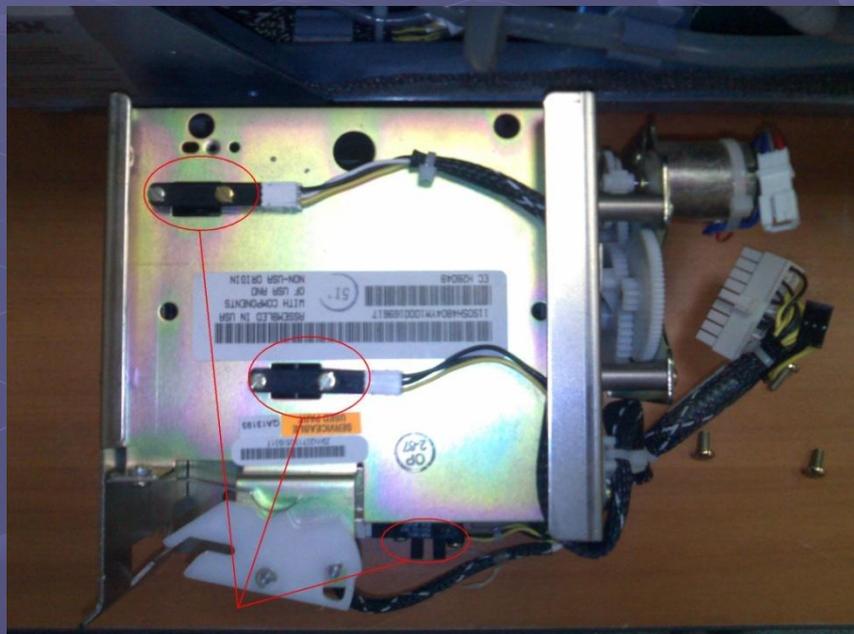
Замена датчиков движения лифта (дефект датчика положения)

- FID C9: Door-Open Sensor (датчик открытия и закрытия дверцы привода)
- FID CA: Tray-Up Sensor (датчик положения лифта, верх)
- FID C8: File-Protect Sensor (датчик положения лифта, низ)

- Всего датчиков положения в механизме загрузки и выгрузки картриджа четыре, четвертый датчик – положения картриджа (Cartridge-Present Sensor)

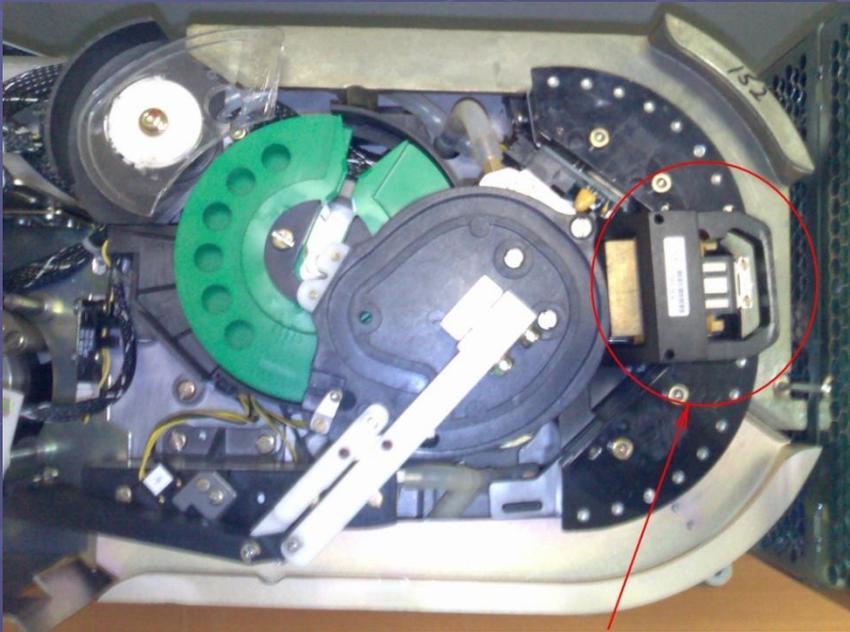
Замена магнитной головки (износ с разрушением рабочей поверхности)

- FID D0: Head Guide and Brush Assembly (HGA) – требуется замена магнитной головки

- Положение магнитной головки привода

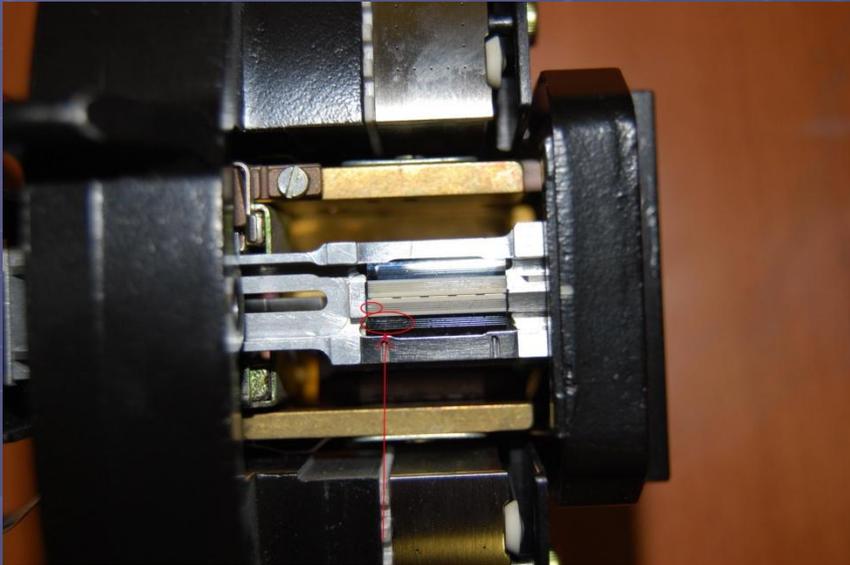
Замена магнитной головки (износ с разрушением рабочей поверхности)

- В увеличенном виде рабочей поверхности магнитной головки мы видим износ в виде разрушения поверхности
