Разрушение корпуса редуктора лебедки главного привода лифта

Лифт установлен по адресу г. Киев
ул. Курская13-Е
Секция А

Модель лифта - пассажирский ЛП-0631

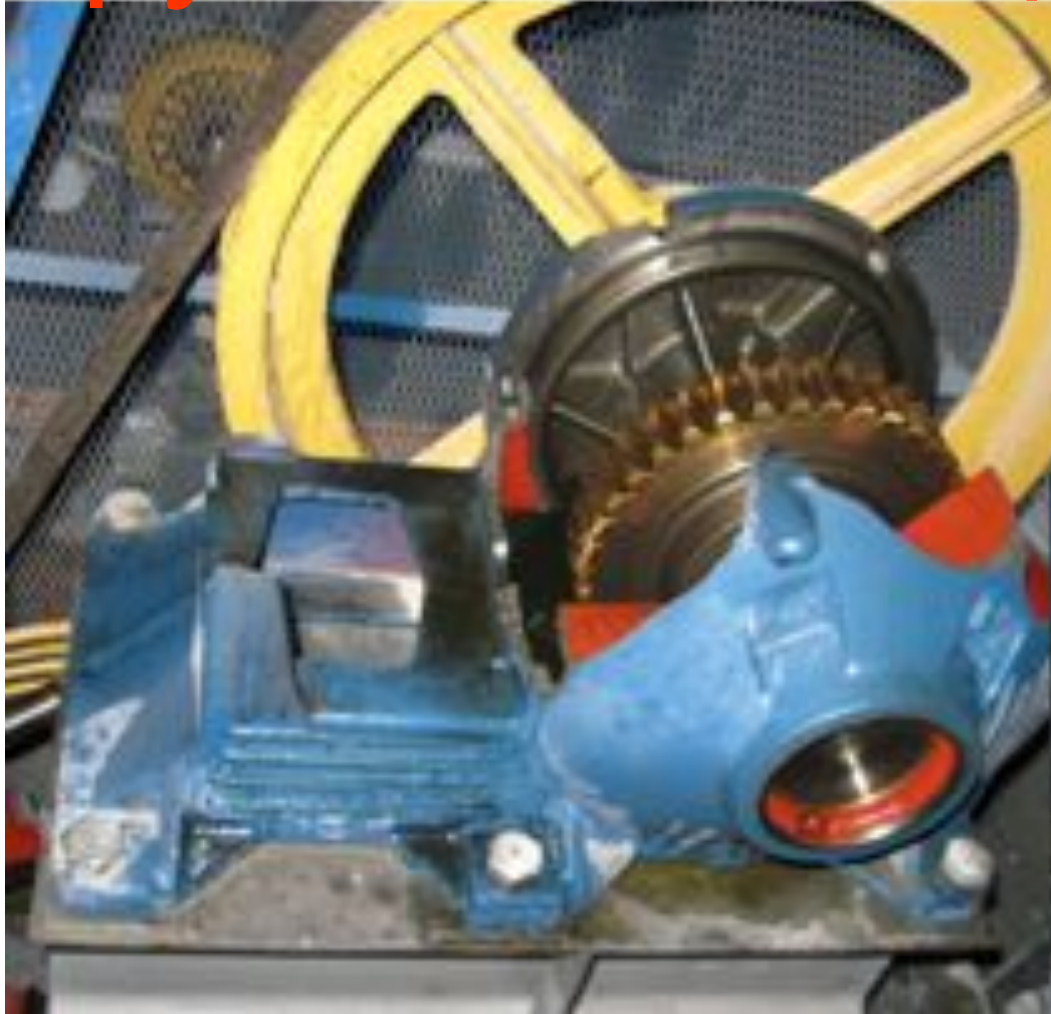
В результате разрушения корпуса редуктора лебедки скоростной вал вышел из зацепления с тихоходным валом.

Вероятно редуктор лифта разрушился при переходе лифта на малую скорость на первом этаже. Кабина лифта г/п 630 кг, нагруженная четырьмя пассажирами, двигалась на первый этаж. Лифт в районе первого этажа начал торможение в это время редуктор развалился на части, а мотор с червяком и тормозным устройством был отброшен в сторону. Очевидно, что торможение электродвигателем и механическим тормозом в этой ситуации произойти не могло. Кабина по инерции прошла точную остановку первого этажа и остановилась на сжатом буфере прямка. Очевидно, кабина начала движение вверх из-за разрушения корпуса редуктора

1. Скрытый брак в корпусе лебёдки.
2. Недостаточный запас прочности редуктора.
3. Конструктивная - вал мотора и редуктора соединяли при помощи жёсткой муфты (а не пальцевой), что вызвало знакопеременные нагрузки и вибрацию вала и редуктора.

1. Лифт выведен из эксплуатации и отключён.
2. Заказчик поставлен в известность.
3. Направлено письмо председателю Госгорпромнадзора Украины (исх. № 159 от 08.05.2009) с просьбой расследовать случай и дать рекомендации о возможности дальнейшей эксплуатации таких лифтов.
4. Провести внеплановый инструктаж по процедуре освобождения пассажиров, и поведению электромеханика в подобных ситуациях.
