# Разрушение корпуса редуктора лебедки главного привода лифта

Лифт установлен по адресу г. Киев  
ул. Курская13-Е  
Секция А

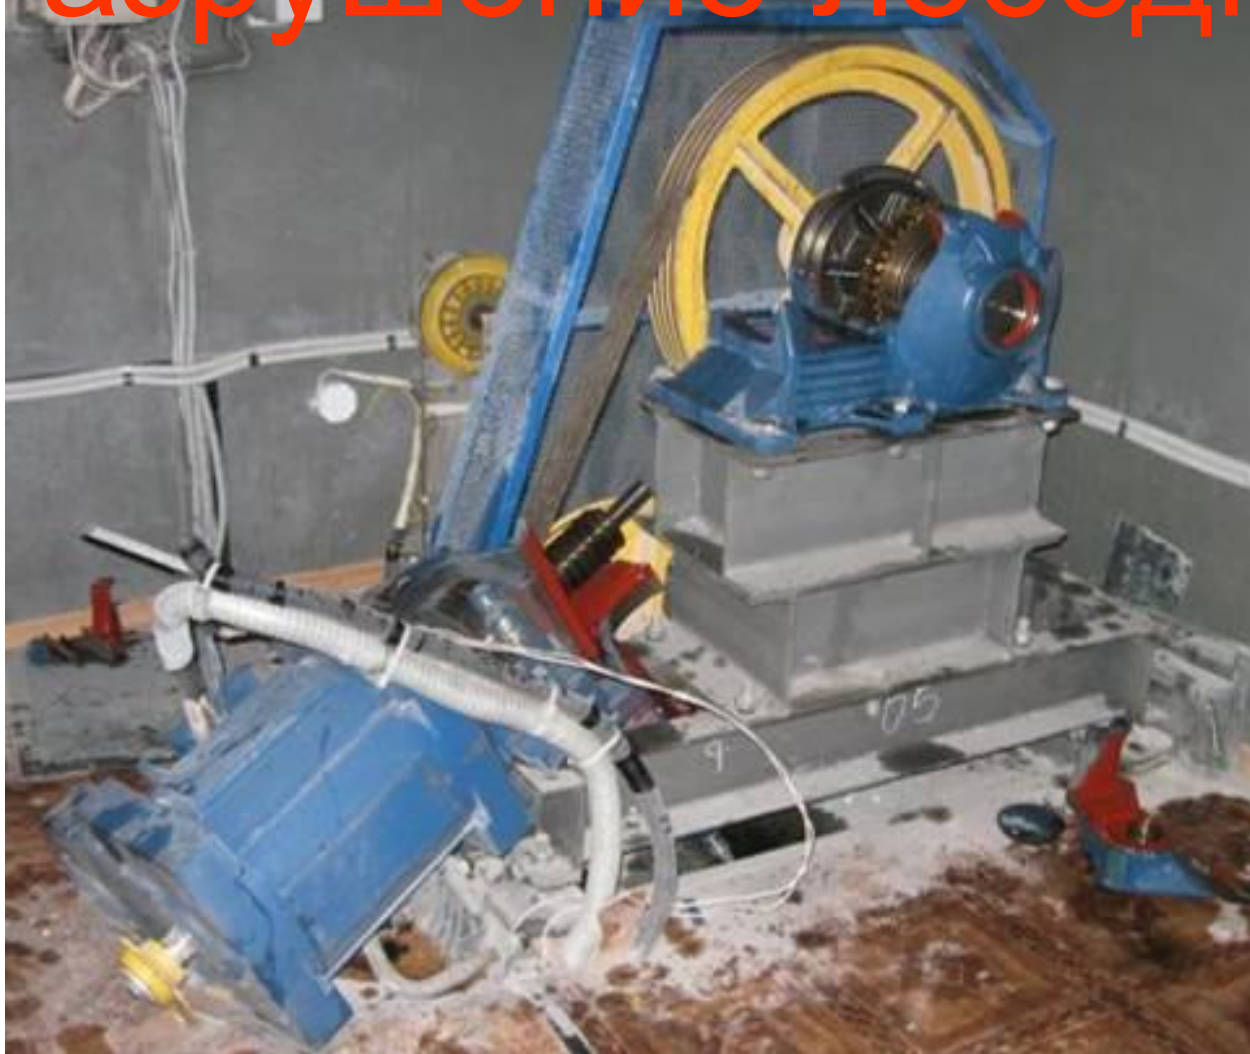
Состояние лебедки после происшествия.

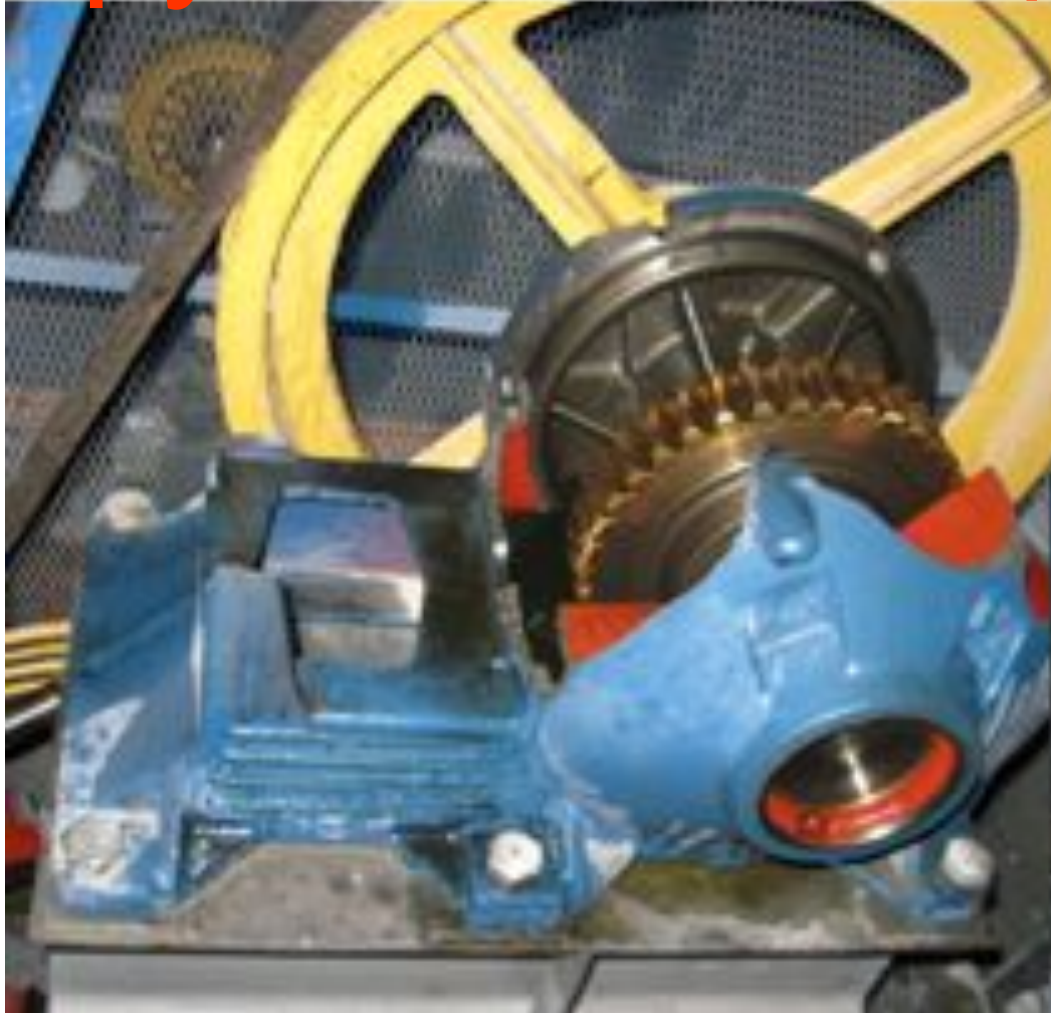
В результате разрушения корпуса редуктора лебедки скоростной вал вышел из зацепления с тихоходным валом.

*Вероятно редуктор лифта разрушился при переходе лифта на малую скорость на первом этаже. Кабина лифта г/п 630 кг, нагруженная четырьмя пассажирами, двигалась на первый этаж. Лифт в районе первого этажа начал торможение в это время редуктор развалился на части, а мотор с червяком и тормозным устройством был отброшен в сторону. Очевидно, что торможение электродвигателем и механическим тормозом в этой ситуации произойти не могло. Кабина по инерции прошла точную остановку первого этажа и остановилась на сжатом буфере прямка. Очевидно, кабина начала движение вверх из-за разрушения корпуса редуктора*

1. Скрытый брак в корпусе лебёдки.
2. Недостаточный запас прочности редуктора.
3. Конструктивная - вал мотора и редуктора соединяли при помощи жёсткой муфты (а не пальцевой), что вызвало знакопеременные нагрузки и вибрацию вала и редуктора.

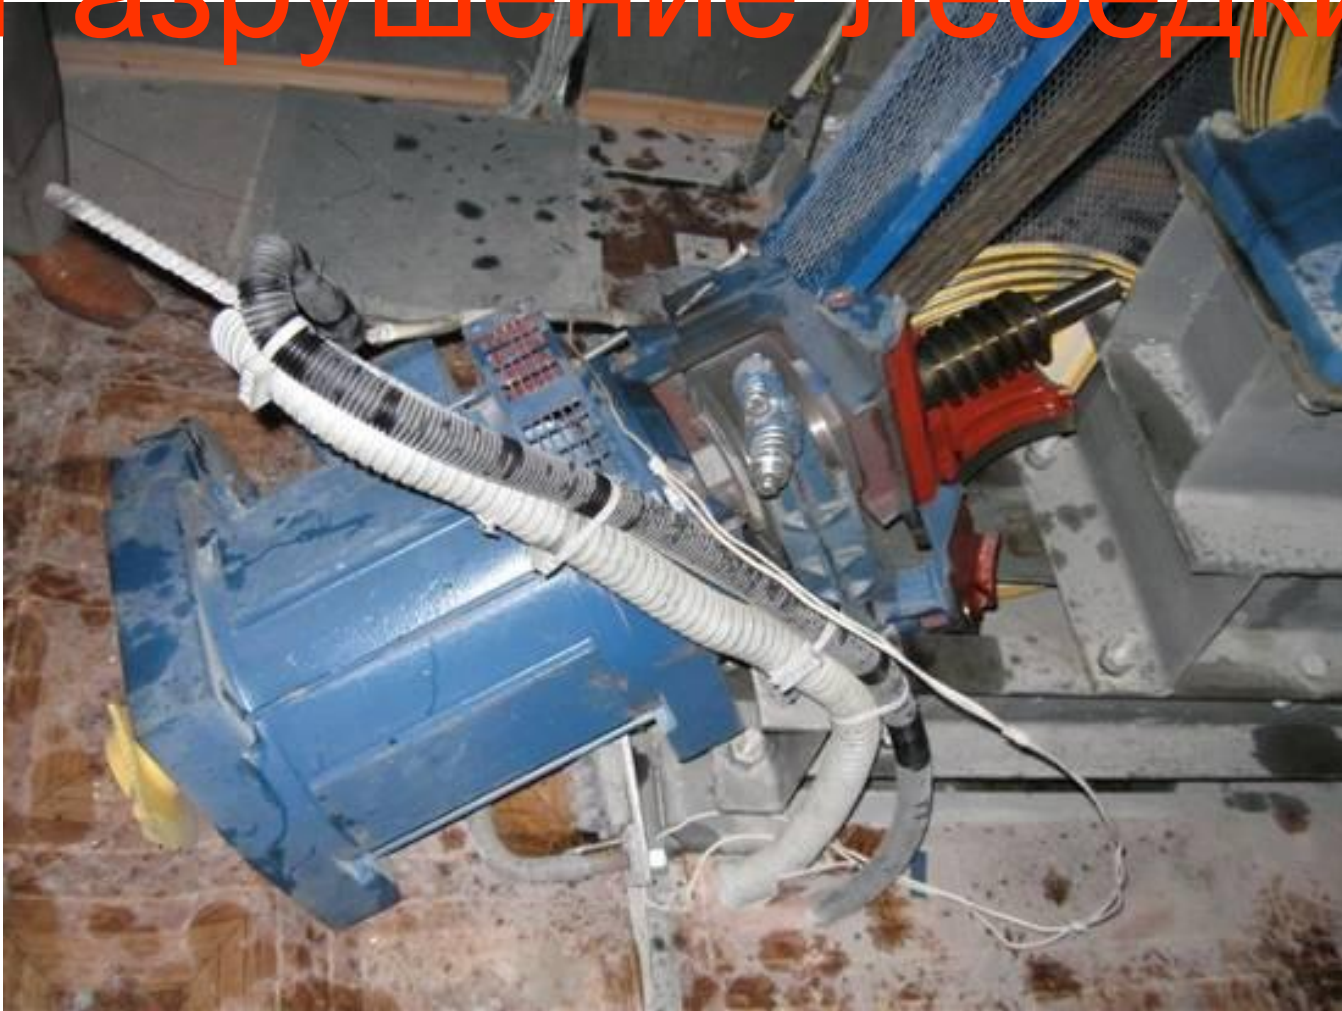
Ротор электродвигателя итальянского производства жестко соединен с валом червяка редуктора.
