What happened?

August 2008: Август 2008:

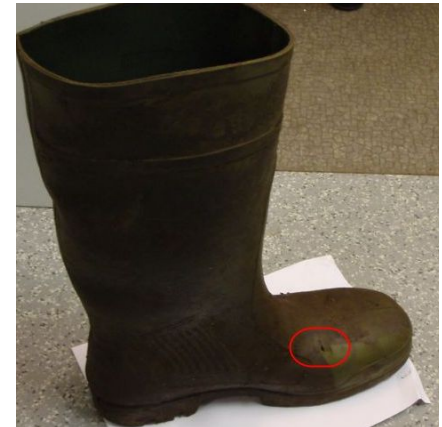
While standing on the roof of the driller cabin, cleaning the derrick with a rented HP washer (280 bar), IP lead the water jet over his left foot. The jet penetrated his Dunlop rubber boot. This led to a 1 cm cut on the skin of the toe.

- TBRA was not performed – Не был произведен и выполнен Анализ Безопасности работ
- High pressure was used (280 bar) – Использовалось высокое давление (280 бар)
- The rubber boots were not suitable for the applied pressure. – Обувь использовалась не предназначенная для таких видов работ.

- Improve routines regarding preparation, signing and follow up of TBRAs – Улучшить подготовку к данным видам работ, подписать и следовать Оценке Риска
- PPE procedure is revised, to ensure that suitable PPE is used for high pressure flushing – Пересмотреть процедуру ношения СИЗ. Использовать соответствующие СИЗ которые специально предназначены для этих видов работ
- Establish check lists regarding actions to be followed when using rented equipment. - Неоднократно проверить и следовать списку действий при работе с арендованным оборудованием.
