# СПЕЦИАЛЬНЫЙ ТРЕНИНГ

**ŠKODA**  
SIMPLY CLEVER

# Current product information Spring 2021

VAT/11 - TSC Electro, interior

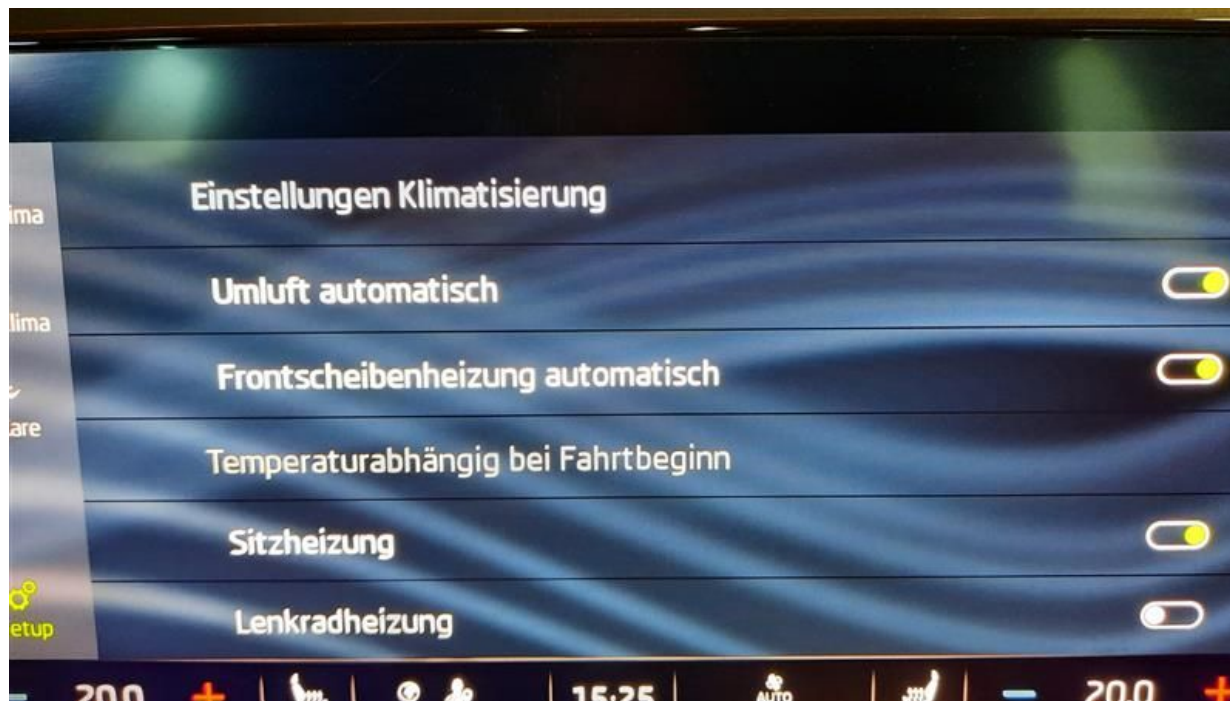
- После пуска двигателя, автоматического включения подогрева сидений / ветрового стекла не происходит, хотя эта функция активирована в настройках управления климатом. Подогрев сидений и ветрового стекла может быть включен вручную и работает.
- Автоматическое включение подогрева рулевого колеса работает корректно.

- Для автоматического включения подогрева рулевого колеса используется неотфильтрованное значение наружной температуры из шины CAN.
- Для автоматической активации подогрева сидений и ветрового стекла значение наружной температуры отфильтровывается и рассчитывается по определённому алгоритму в БУ климатом. Во время инициализации систем расчёты температуры могут происходить с большой задержкой (зависит от времени стоянки, например), что приводит к сбою функции автоматического включения подогрева.

- После выпуска нового ПО для БУ климатом будет опубликована TPI.
- Ремонт отложить до публикации TPI. Ремонт с заменой деталей не устраняет рекламацию.

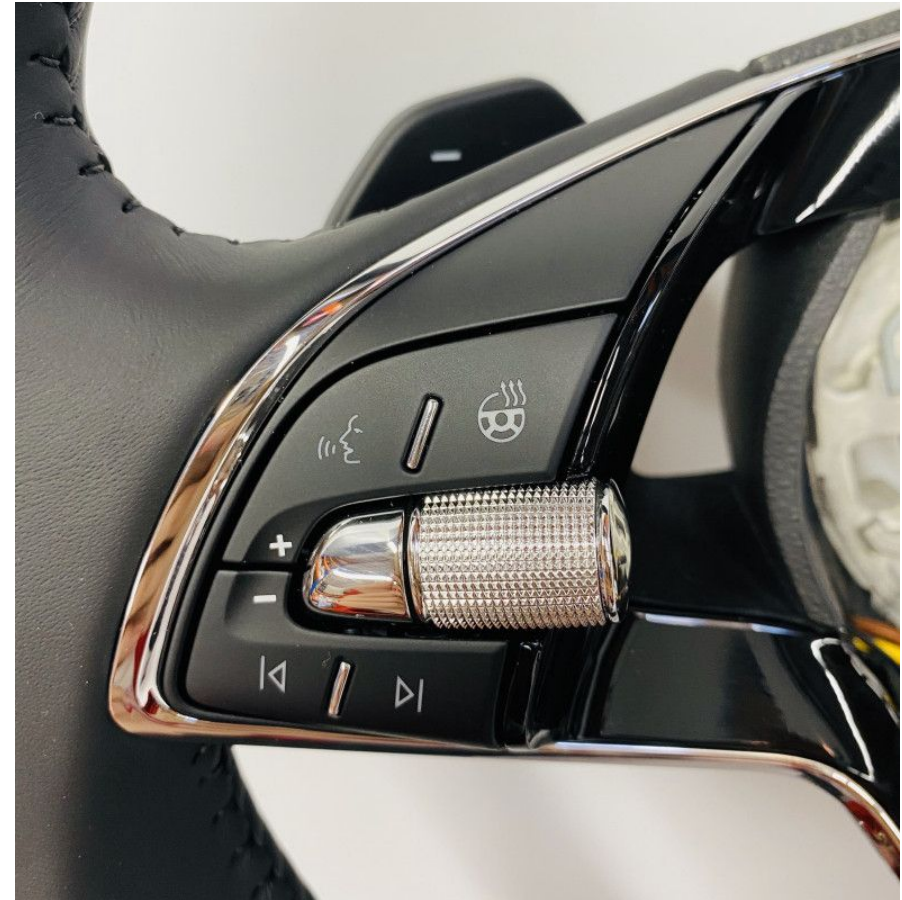
- После ручного включения подогрева сидений, иногда подогрев рулевого колеса тоже активируется.

- Дефект аппаратного обеспечения (АО) БУ климатом.
- Касается только автомобилей 2020 МГ с БУ климатом с версией аппаратного обеспечения HW 01

- Замена БУ климатом.
- Для определения корректного номера детали для ремонта создать Технический DISS-запрос.

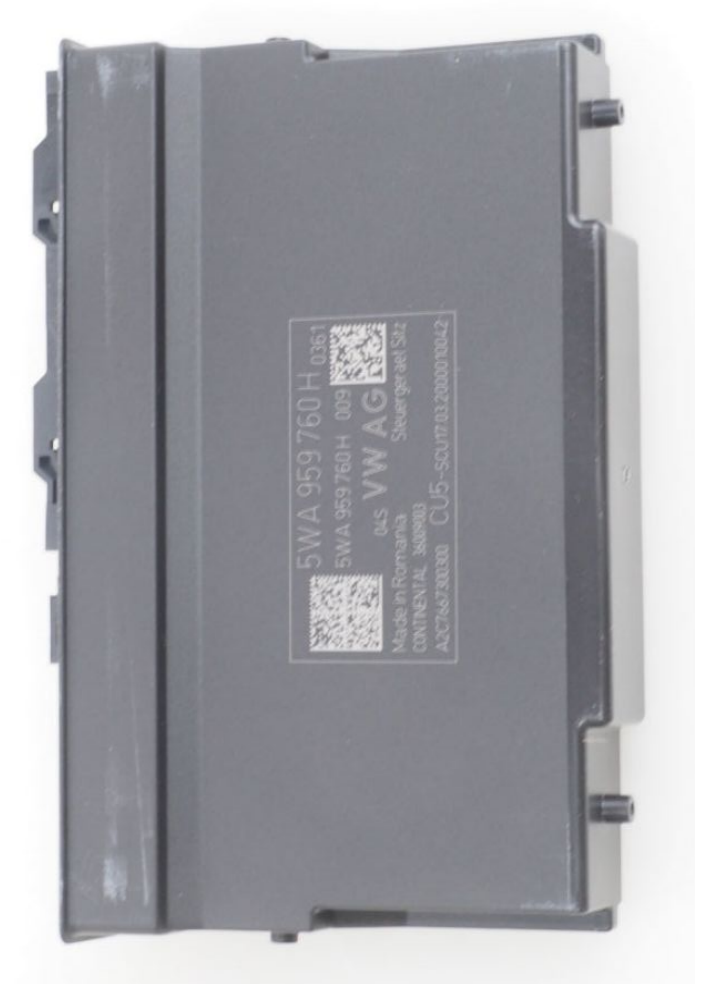
- Двигатель не запускается, АКБ разряжена.
- Связь с автомобилем посредством диагностики ODIS не устанавливается. После отключения разъёма от БУ сидением с памятью коммуникация с автомобилем восстанавливается.

- Создать Технический DISS-запрос.
- Будет рекомендована замена БУ сидения с памятью. Деталь будет запрошена на анализ.

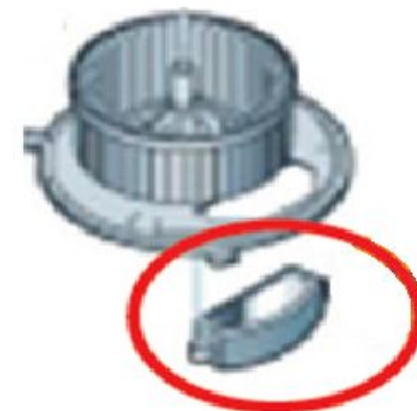
- Вентилятор отопителя периодически не работает.
- В БУ климатом могут быть сохранены следующие события:

- Дефект регулятора вентилятором отопителя 5WA 907 521 с версией ПО 0001.
- Вентилятор отопителя исправен.

- Проверить версию регулятора установленного на вентиляторе отопителя (см. ниже).
- Если установлен регулятор 5WA 907 521 с версией ПО 001, то заменить его на деталь 5Q0 907 521 C или 5WA 907 521 с SW 003.

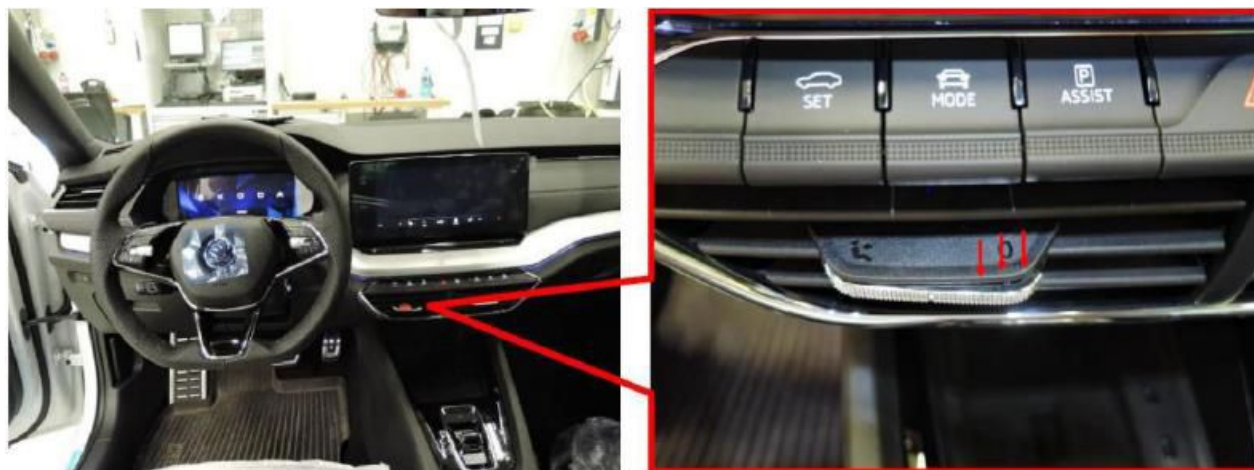
- Отсоединение хромированной вставки ползунка дефлектора в панели приборов.

- Ошибка сборки у поставщика. Из-за неправильного монтажа хромированной вставки защёлки могут быть деформированы, что приводит к ненадлежащей фиксации вставки в ползунке дефлектора.

- Замена дефектного дефлектора в рамках Гарантии.

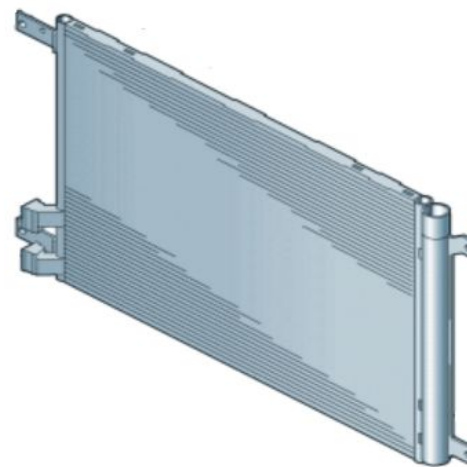
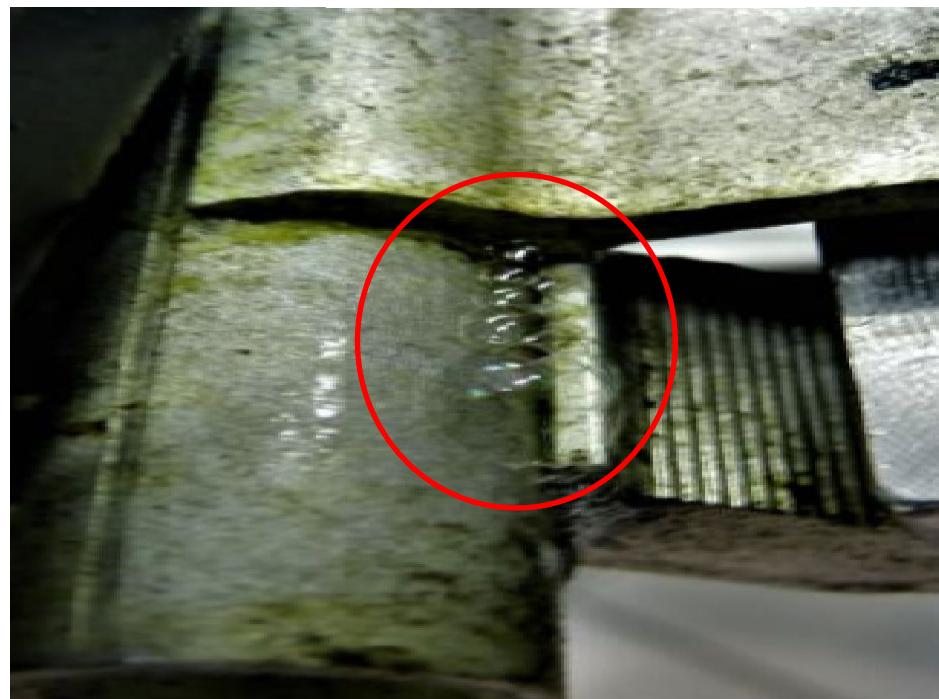
- Кондиционер не работает из-за утечки хладагента.

- Негерметичность по шву сварки фланцевого соединения конденсера фирмы MODINE.

- Локализовать место утечки хладагента соответствующим способом.
- Заменить негерметичный конденсер.

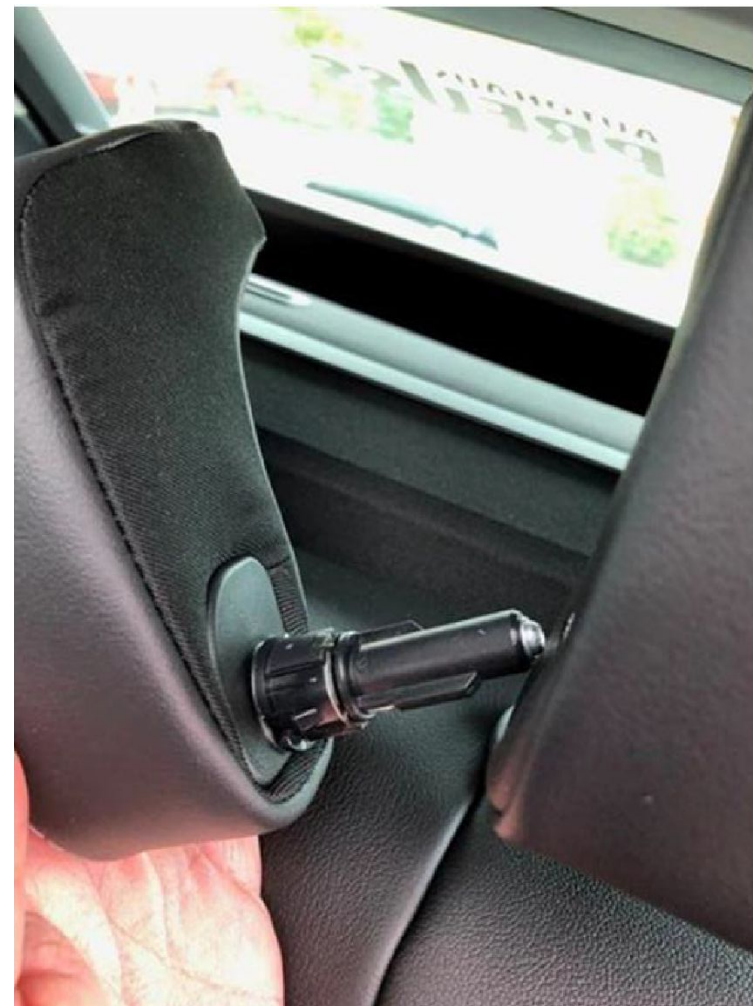
- Поломка/отсоединение боковой части подголовника на сиденье второго ряда

- Отклонение в производственном процессе

- Заменить подголовник в рамках Гарантии.

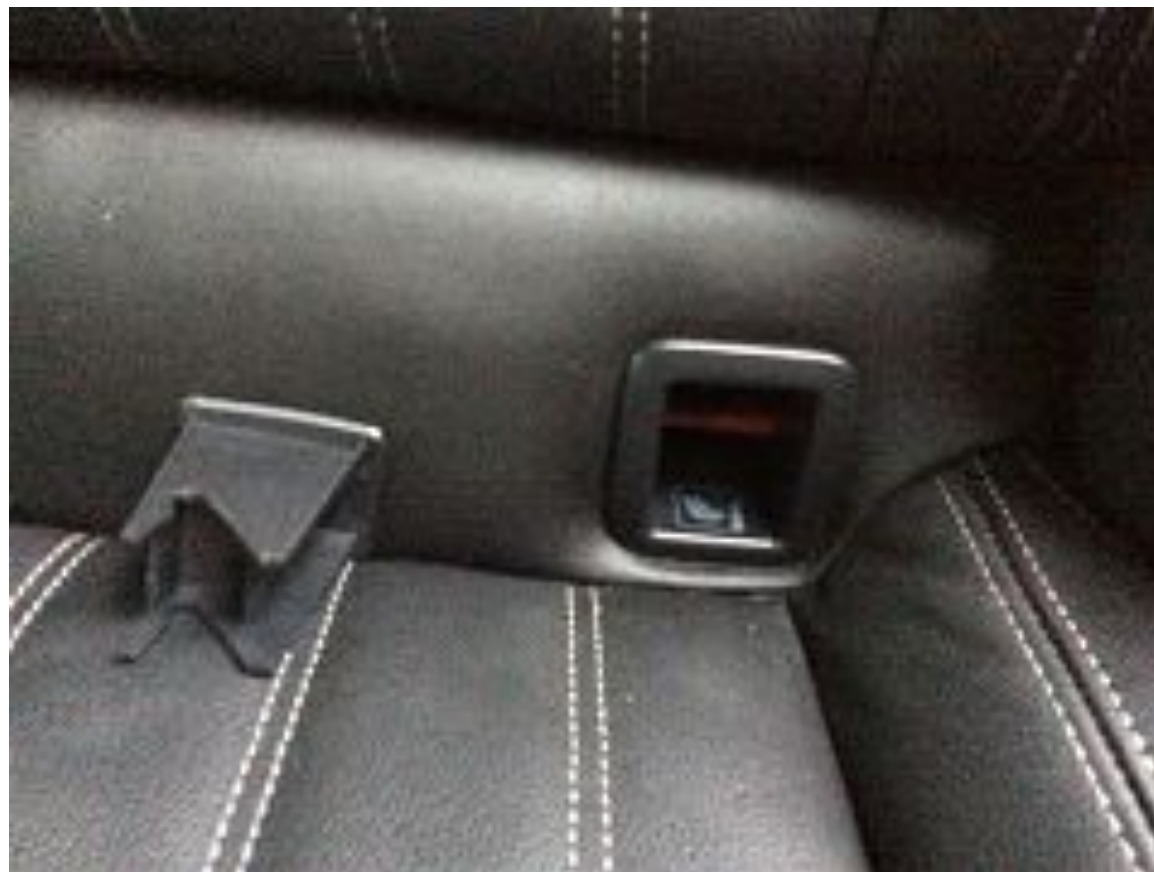
- Отвалилась крышка крепления ISOFIX

- Направляющая крепления ISOFIX имеет недостаточное усилие фиксации

- Заменить все направляющие (57A 887 233 A) + все крышки для креплений ISOFIX

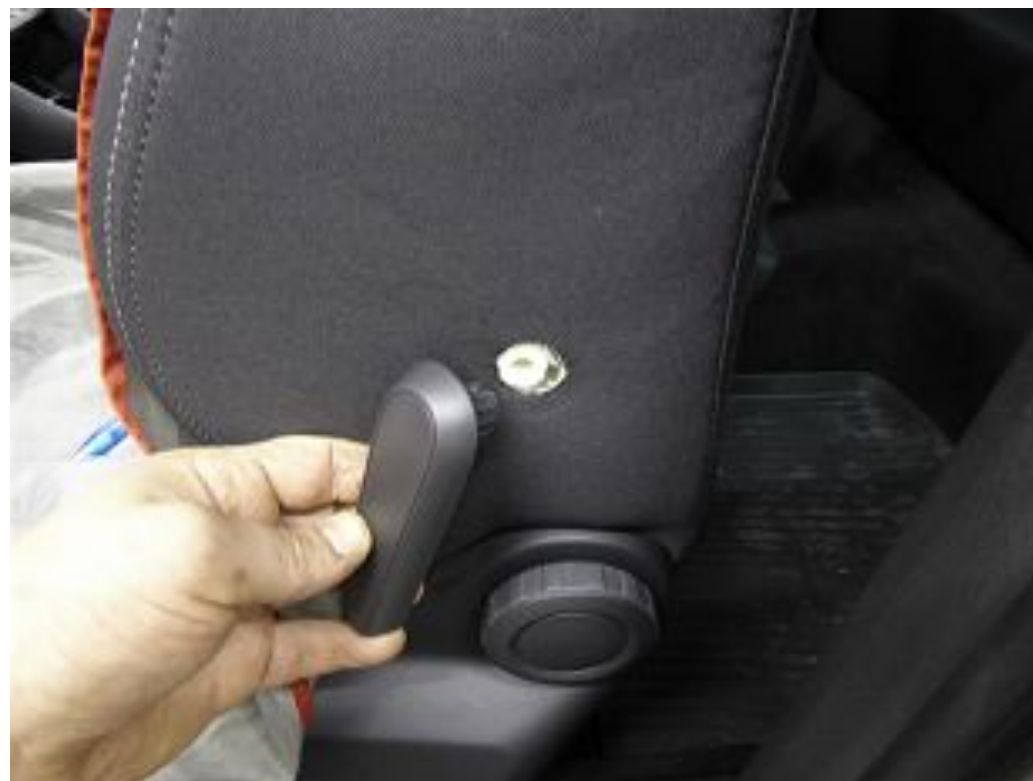
- Поясничный подпор не регулируется – отсоединилась ручка механизма регулировки

- Недостаточное усилие фиксации ручки на оси

- Если ручка и запорный механизм на оси поясничного подпора не сломаны, то установить предохранительную втулку в ось. Если любая из вышеперечисленных деталей повреждена, то заменить её + установить втулку.
- Номер детали втулки: **57A.881.938**.
