СПЕЦИАЛЬНЫЙ ТРЕНИНГ

ŠKODA
SIMPLY CLEVER

Кузов, Оборудование кузова

Current product information Spring 2021

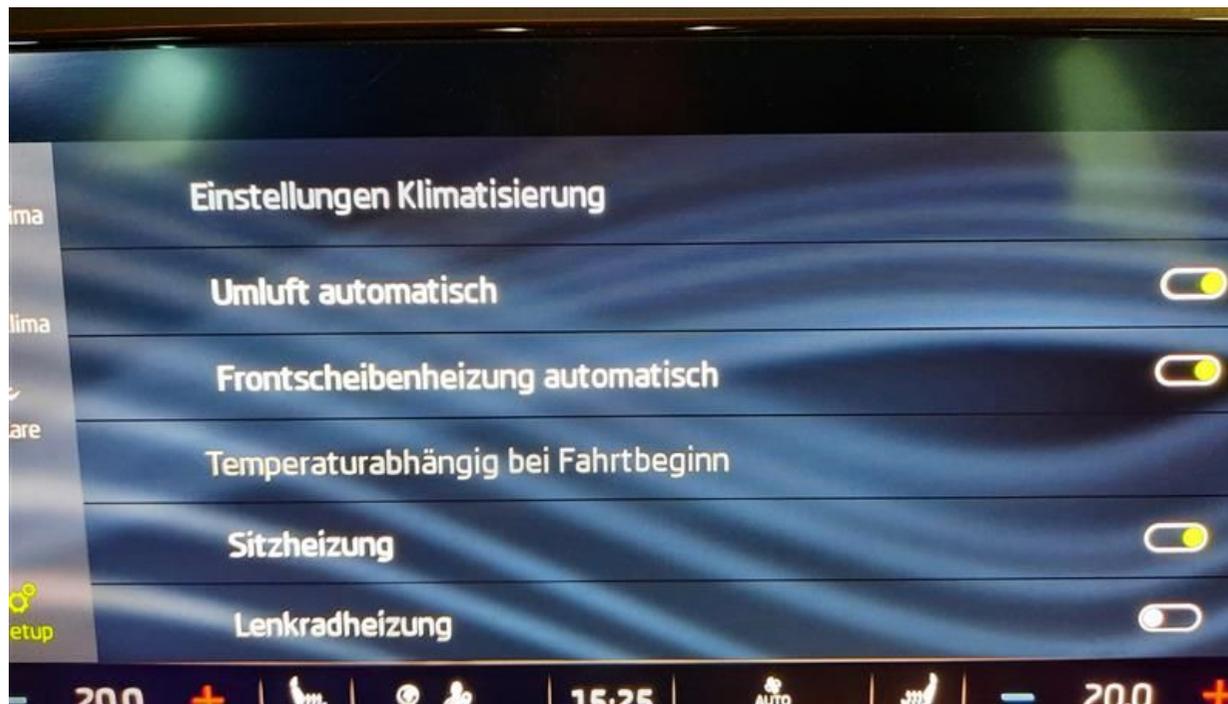
Функция автоматического включения подогрева сидений / ветрового стекла не работает.

- После пуска двигателя, автоматического включения подогрева сидений / ветрового стекла не происходит, хотя эта функция активирована в настройках управления климатом. Подогрев сидений и ветрового стекла может быть включен вручную и работает.
- Автоматическое включение подогрева рулевого колеса работает корректно.

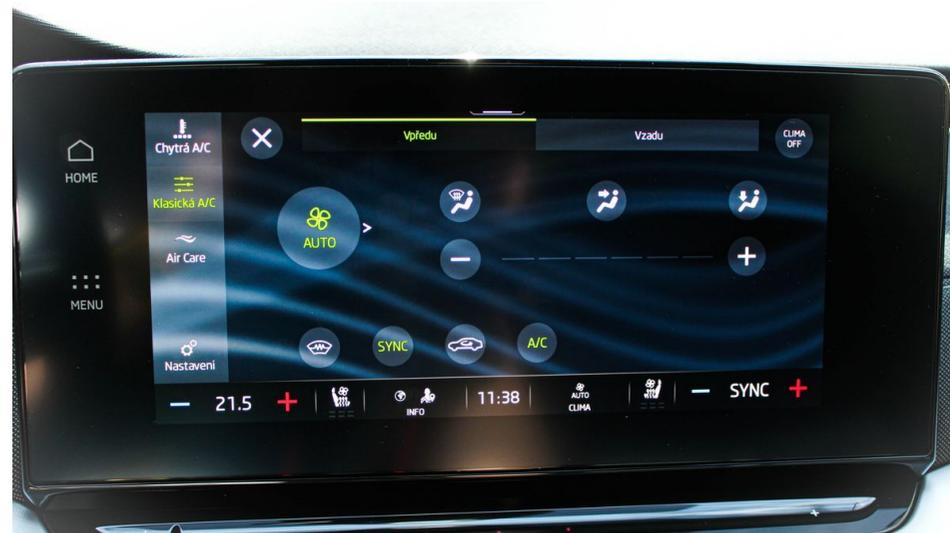
Функция автоматического включения подогрева сидений / ветрового стекла не работает.

- Для автоматического включения подогрева рулевого колеса используется неотфильтрованное значение наружной температуры из шины CAN.
- Для автоматической активации подогрева сидений и ветрового стекла значение наружной температуры отфильтровывается и рассчитывается по определённому алгоритму в БУ климатом. Во время инициализации систем расчёты температуры могут происходить с большой задержкой (зависит от времени стоянки, например), что приводит к сбою функции автоматического включения подогрева.

- После выпуска нового ПО для БУ климатом будет опубликована TPI.
- Ремонт отложить до публикации TPI. Ремонт с заменой деталей не устраняет рекламацию.

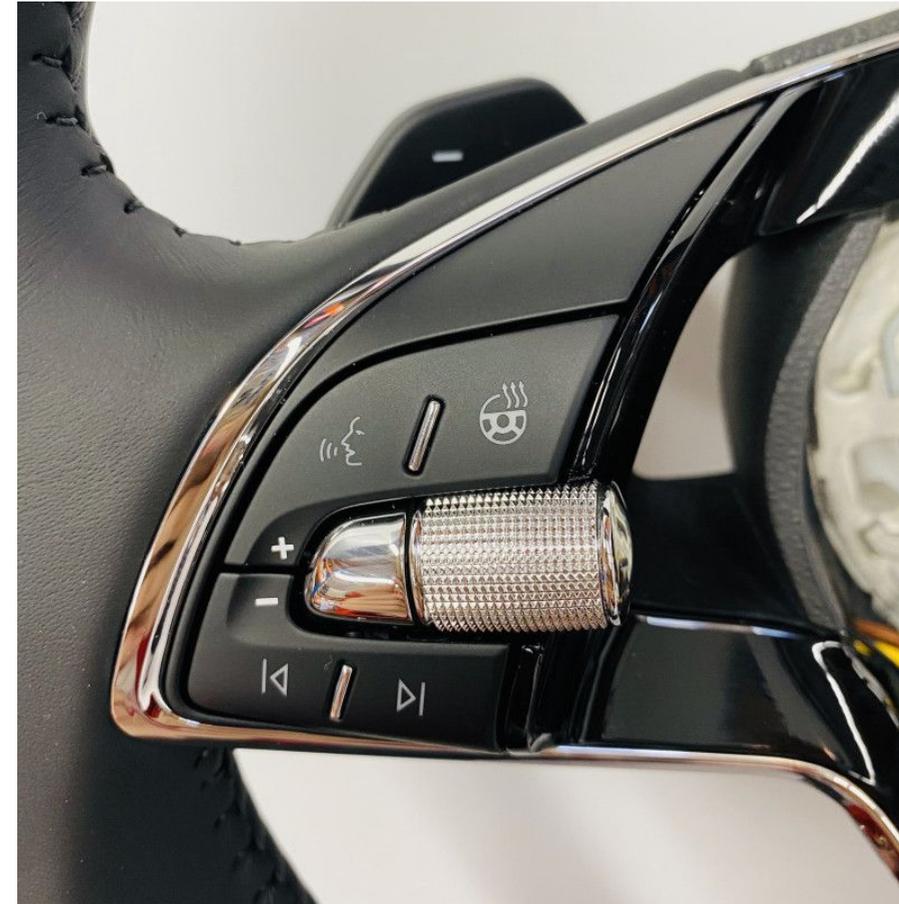
Самопроизвольная активация подогрева рулевого колеса

- После ручного включения подогрева сидений, иногда подогрев рулевого колеса тоже активируется.

- Дефект аппаратного обеспечения (АО) БУ климатом.
- Касается только автомобилей 2020 МГ с БУ климатом с версией аппаратного обеспечения HW 01

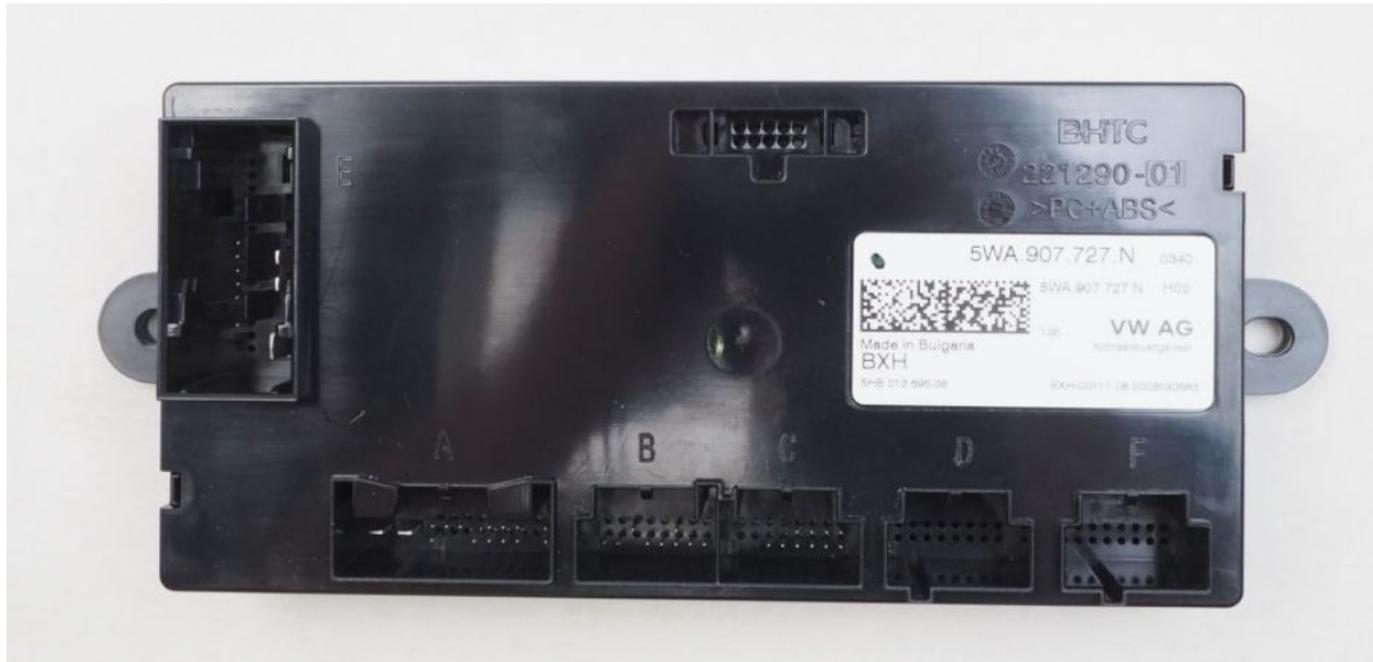
Самопроизвольная активация подогрева рулевого колеса

- Замена БУ климатом.
- Для определения корректного номера детали для ремонта создать Технический DISS-запрос.

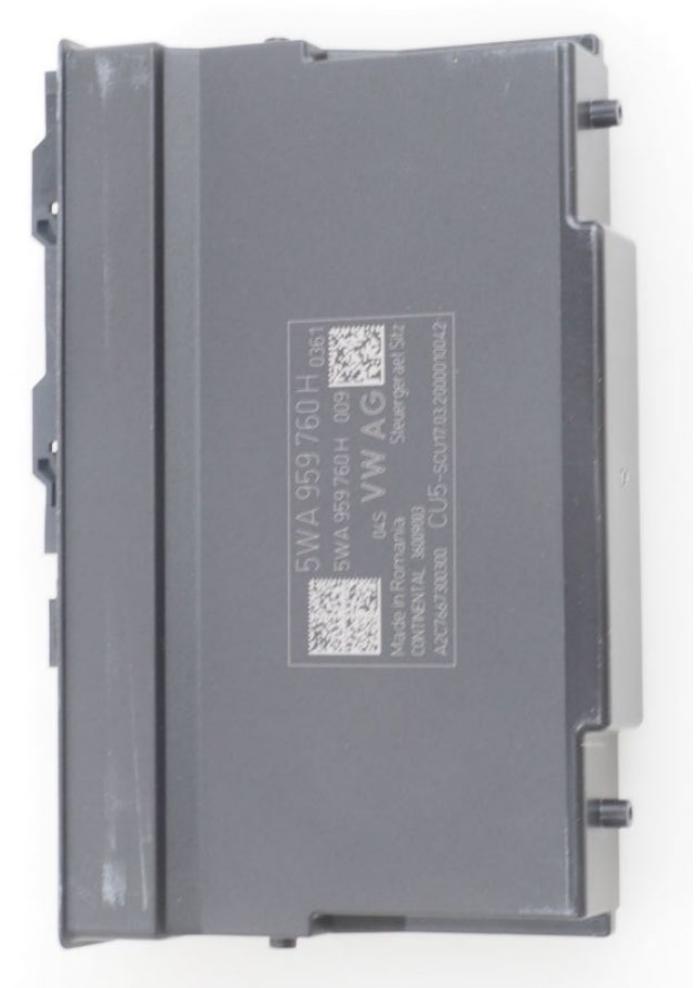
Неисправность БУ сидения с памятью.

- Двигатель не запускается, АКБ разряжена.
- Связь с автомобилем посредством диагностики ODIS не устанавливается. После отключения разъёма от БУ сидением с памятью коммуникация с автомобилем восстанавливается.

- Создать Технический DISS-запрос.
- Будет рекомендована замена БУ сидения с памятью. Деталь будет запрошена на анализ.

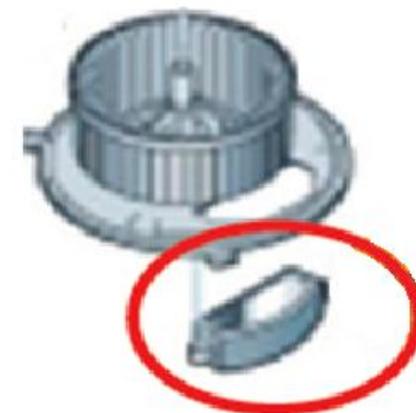
Неисправность регулятора вентилятором отопителя VALEO

- Вентилятор отопителя периодически не работает.
- В БУ климатом могут быть сохранены следующие события:

- Дефект регулятора вентилятором отопителя 5WA 907 521 с версией ПО 0001.
- Вентилятор отопителя исправен.

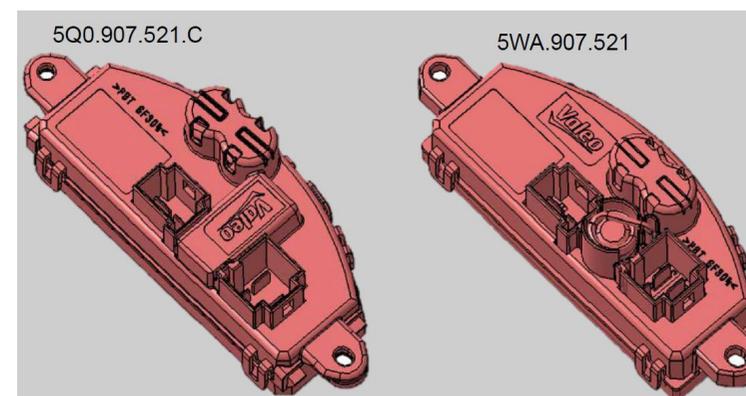
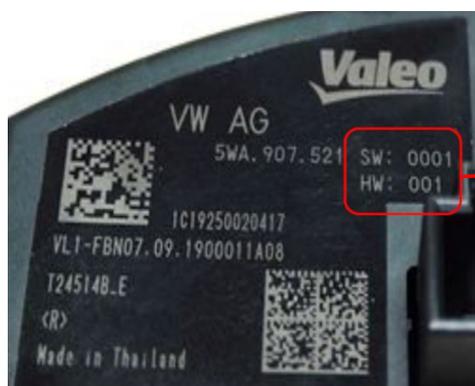
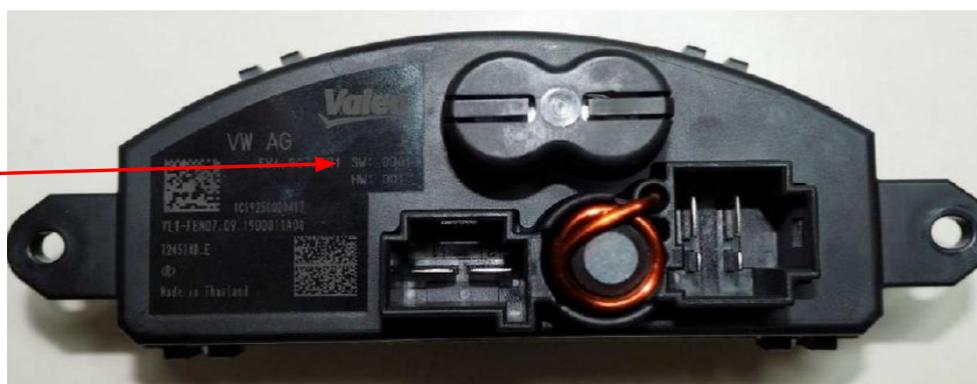
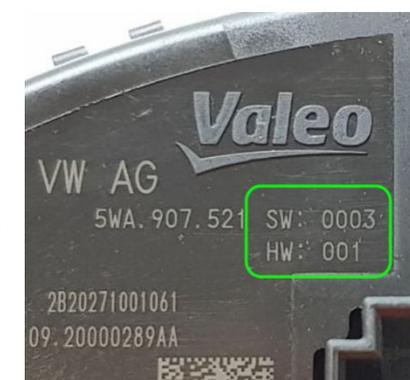
Неисправность регулятора вентилятором отопителя VALEO

- Проверить версию регулятора установленного на вентиляторе отопителя (см. ниже).
- Если установлен регулятор 5WA 907 521 с версией ПО 001, то заменить его на деталь 5Q0 907 521 C или 5WA 907 521 с SW 003.

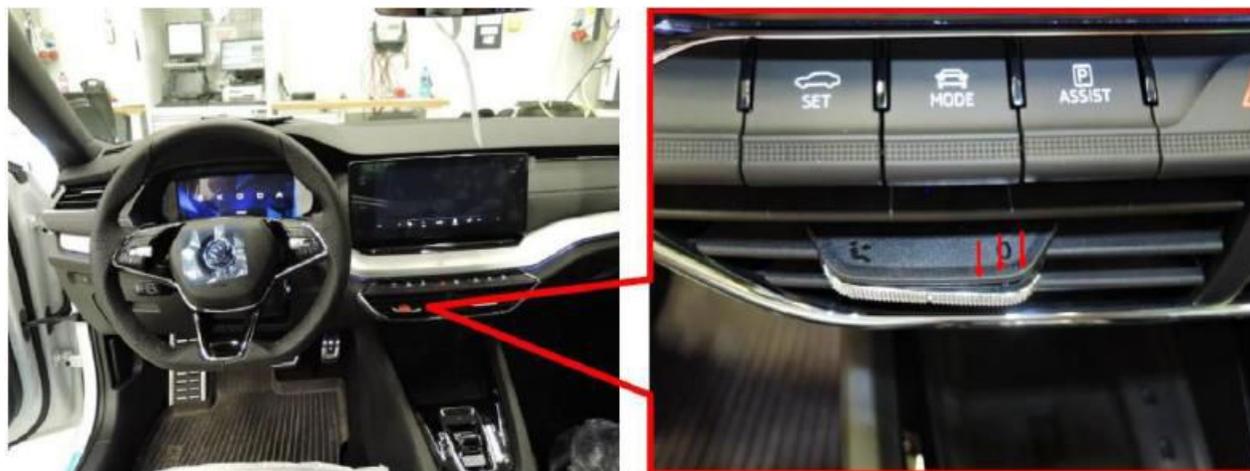
Отсоединение хромированной вставки ползунка дефлектора

- Отсоединение хромированной вставки ползунка дефлектора в панели приборов.

- Ошибка сборки у поставщика. Из-за неправильного монтажа хромированной вставки защёлки могут быть деформированы, что приводит к ненадлежащей фиксации вставки в ползунке дефлектора.

- Замена дефектного дефлектора в рамках Гарантии.

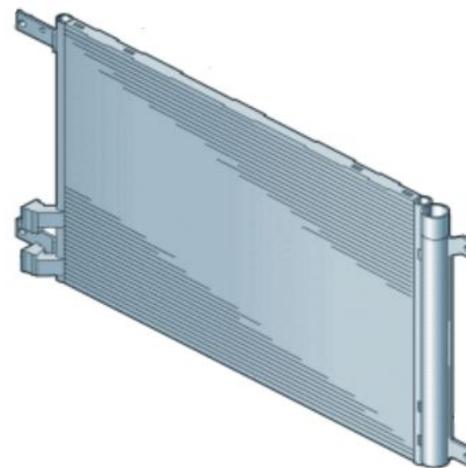
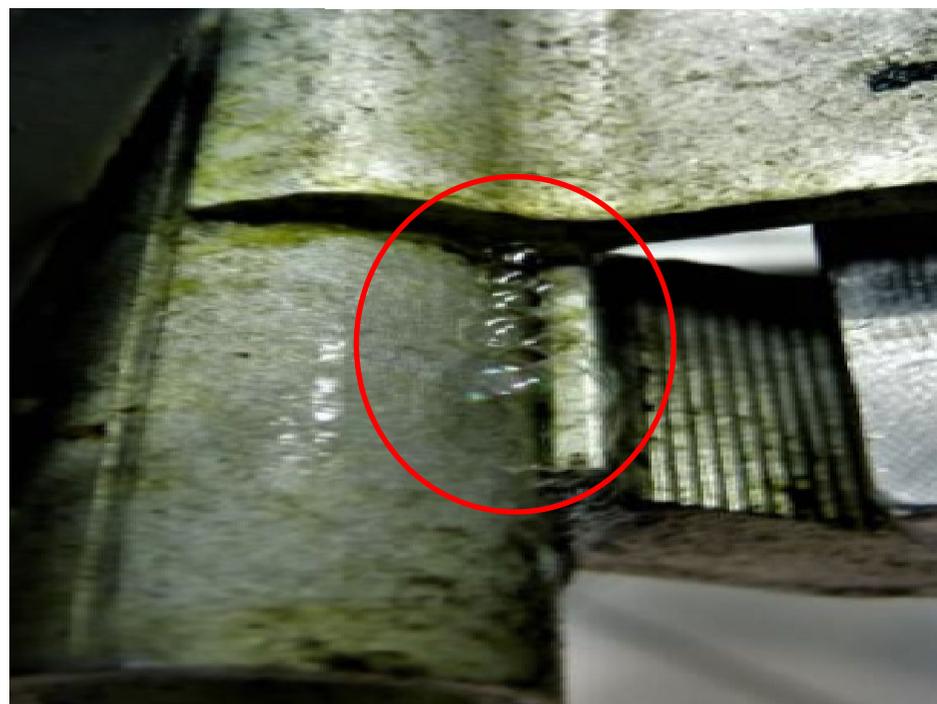
Негерметичность конденсера фирмы MODINE

- Кондиционер не работает из-за утечки хладагента.

- Негерметичность по шву сварки фланцевого соединения конденсера фирмы MODINE.

- Локализовать место утечки хладагента соответствующим способом.
- Заменить негерметичный конденсер.

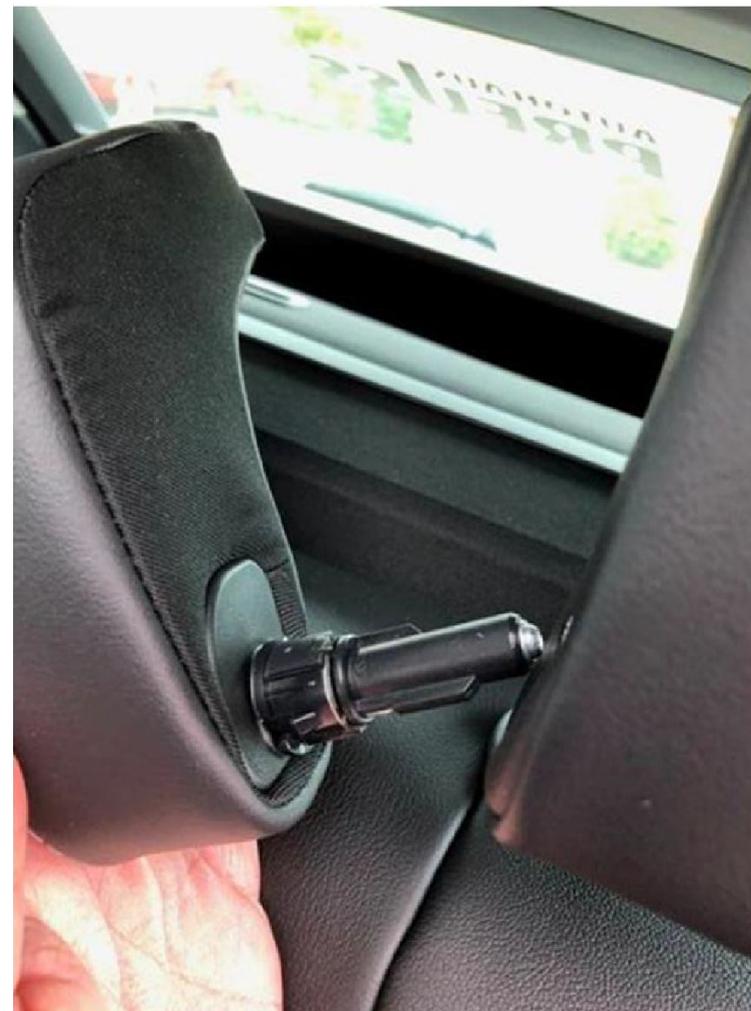
Задние подголовники – пакет для сна.

- Поломка/отсоединение боковой части подголовника на сиденье второго ряда

- Отклонение в производственном процессе

- Заменить подголовник в рамках Гарантии.

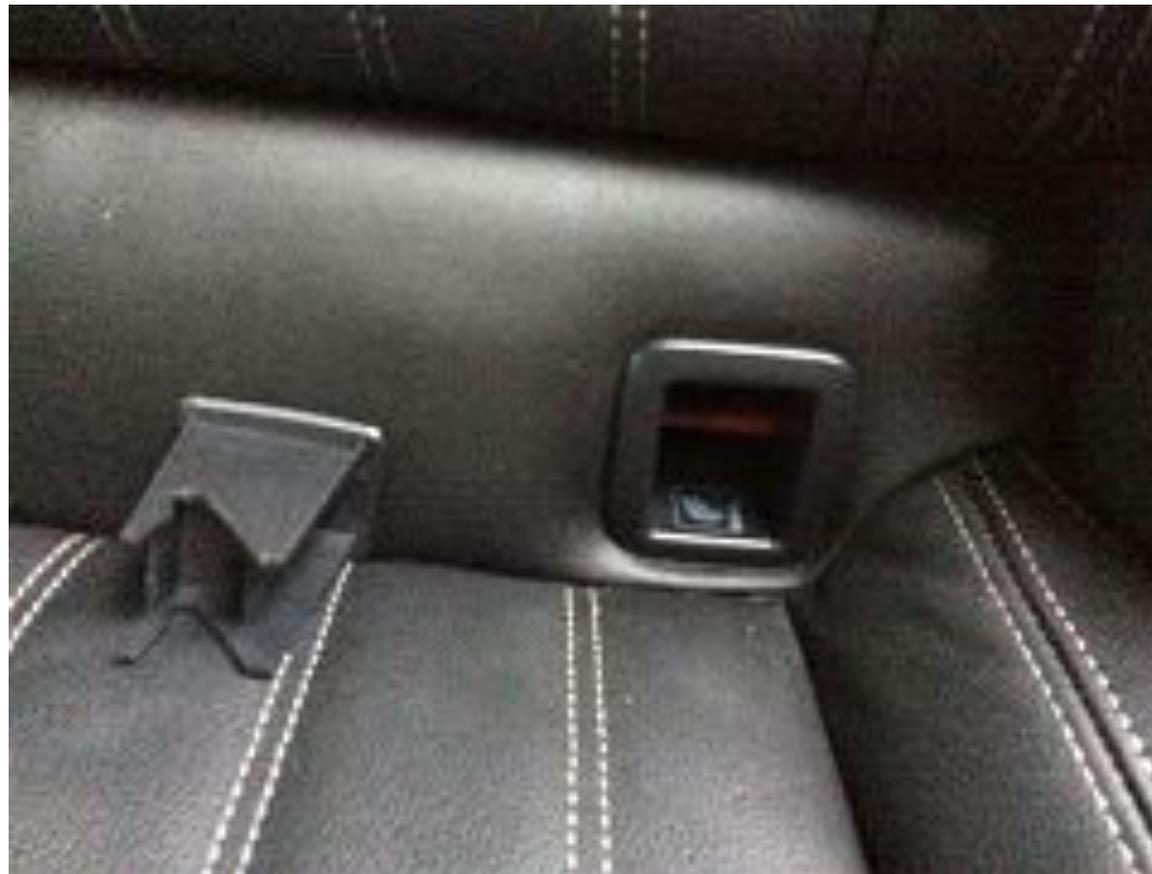
Новая версия направляющих для ISOFIX

- Отвалилась крышка крепления ISOFIX

- Направляющая крепления ISOFIX имеет недостаточное усилие фиксации

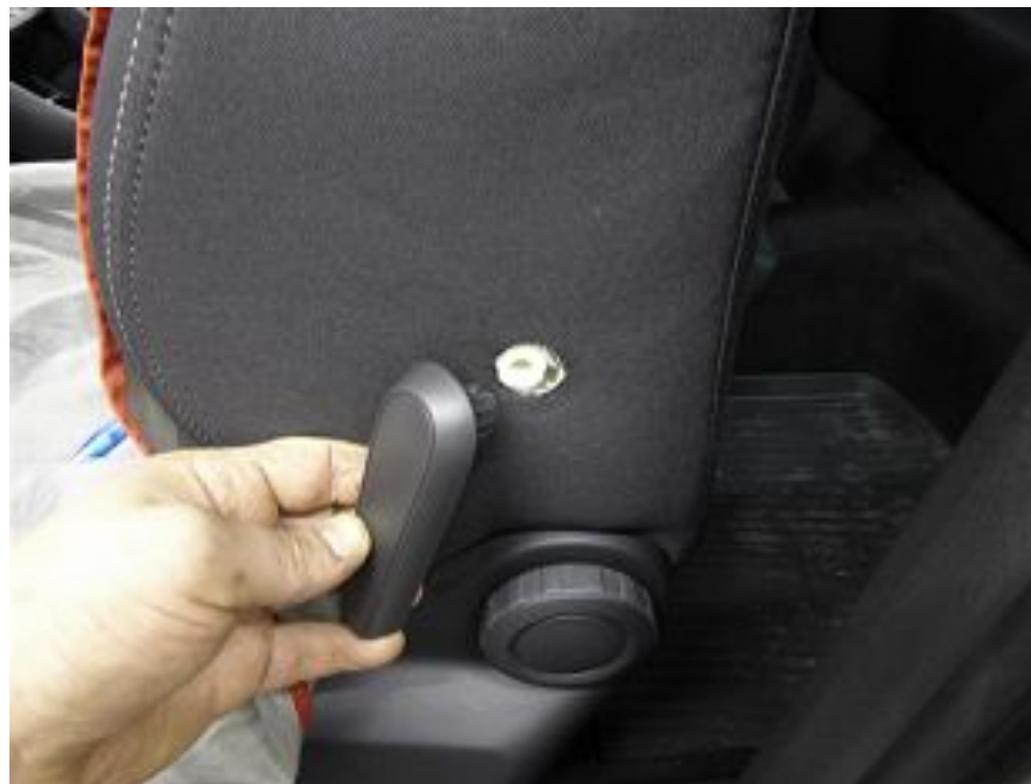
Отсоединилась ручка регулировки поясничного подпора - ремонт

- Поясничный подпор не регулируется – отсоединилась ручка механизма регулировки

- Недостаточное усилие фиксации ручки на оси
