СПЕЦИАЛЬНЫЙ ТРЕНИНГ

Весна 2021

Current product information Spring 2021

VAT/11 - TSC Electro, interior

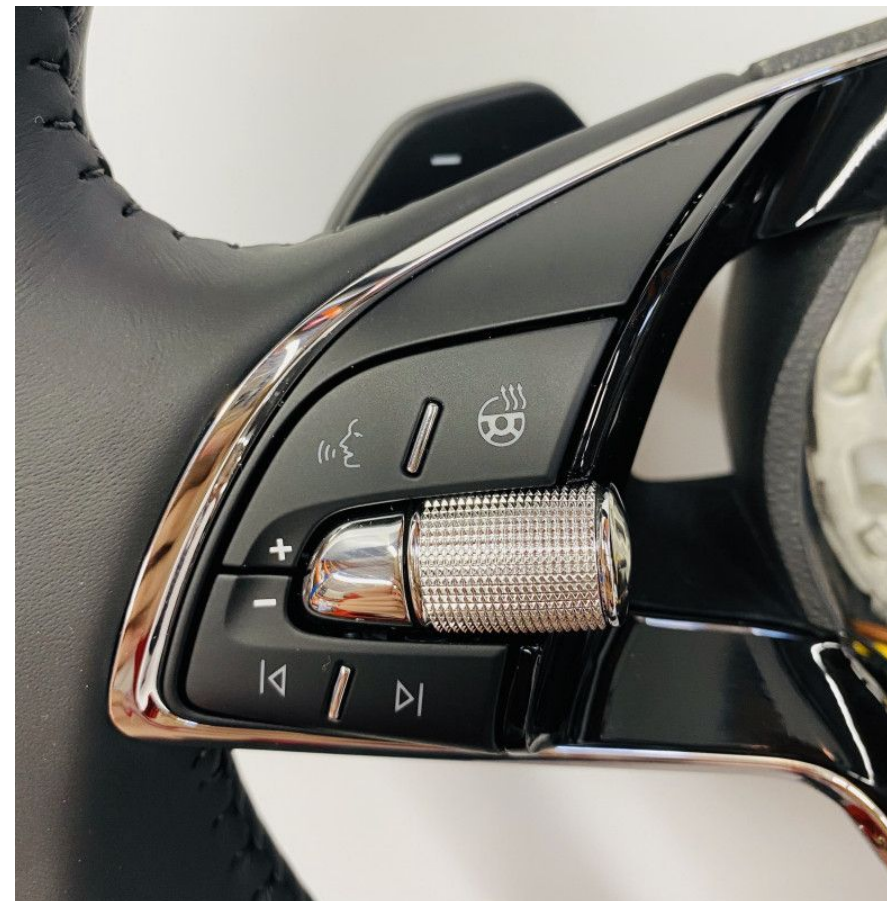
Самопроизвольная активация подогрева рулевого колеса

- После ручного включения подогрева сидений, иногда подогрев рулевого колеса тоже активируется.

- Дефект аппаратного обеспечения (АО) БУ климатом.
- Касается только автомобилей 2020 МГ с БУ климатом с версией аппаратного обеспечения HW 01

- С 2021 МГ применяется БУ климатом с версией HW 02.

- Замена БУ климатом.
- Для определения корректного номера детали для ремонта создать Технический DISS-запрос.

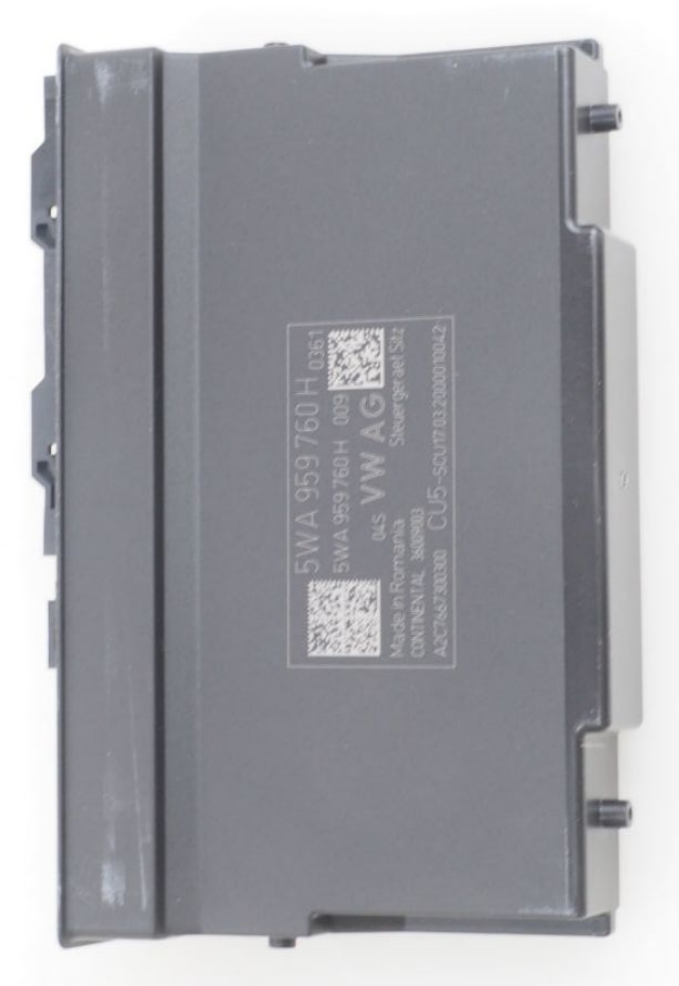
Неисправность БУ сидения с памятью.

- Двигатель не запускается, АКБ разряжена.
- Связь с автомобилем посредством диагностики ODIS не устанавливается. После отключения разъёма от БУ сидением с памятью коммуникация с автомобилем восстанавливается.

- Анализируется.

- Создать Технический DISS-запрос.
- Будет рекомендована замена БУ сидения с памятью. Деталь будет запрошена на анализ.

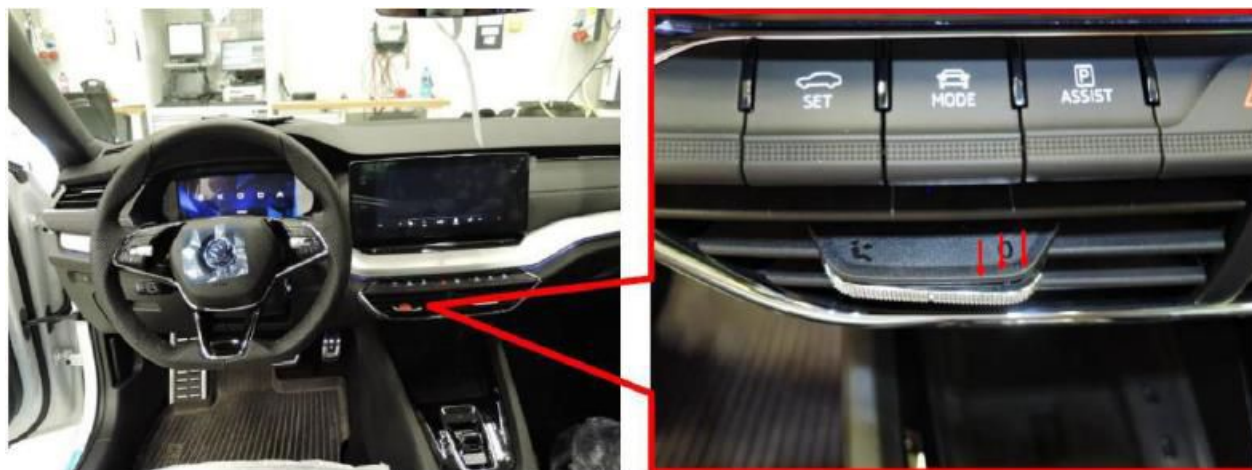
Отсоединение хромированной вставки ползунка дефлектора

- Отсоединение хромированной вставки ползунка дефлектора в панели приборов.

- Ошибка сборки у поставщика. Из-за неправильного монтажа хромированной вставки защёлки могут быть деформированы, что приводит к ненадлежащей фиксации вставки в ползунке дефлектора.

- Оптимизация процесса производства центральных дефлекторов - КН 46/2020
- Оптимизация процесса производства боковых дефлекторов – КН 08/2021

- Замена дефектного дефлектора в рамках Гарантии.

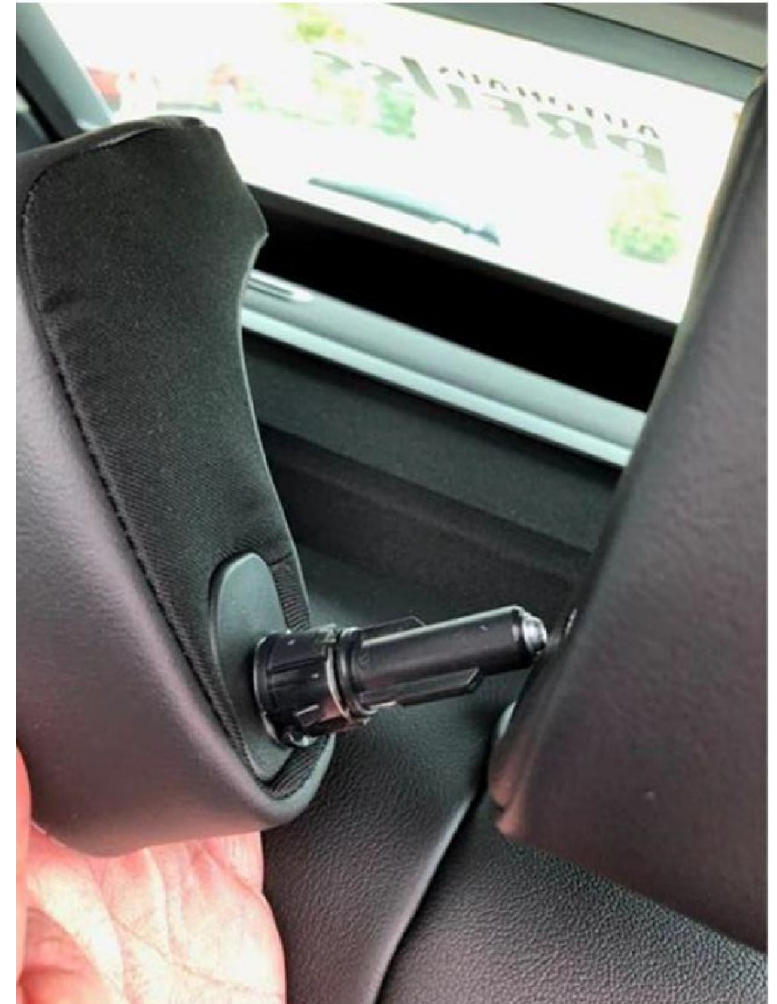
Задние подголовники – пакет для сна.

- Поломка/отсоединение боковой части подголовника на сиденье второго ряда

- Отклонение в производственном процессе

- Оптимизация процесса - КН 23/2020 (TMBJJ9NX0LY022713)

- Заменить подголовник в рамках Гарантии.

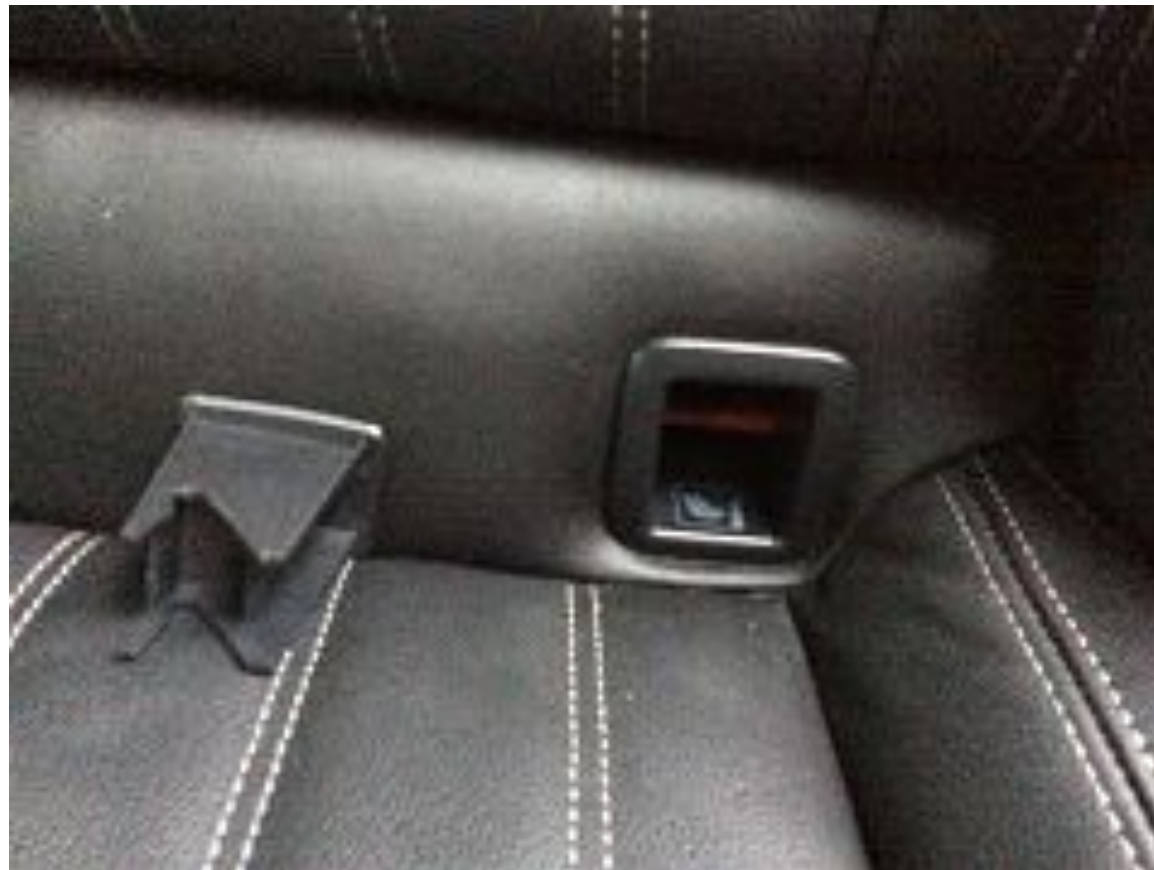
- Отвалилась крышка крепления ISOFIX

- Направляющая крепления ISOFIX имеет недостаточное усилие фиксации

- Изменение конструкции направляющих для ISOFIX

- Заменить все направляющие (57A 887 233 A) + все крышки для креплений ISOFIX
