Санкт-Петербургское государственное бюджетное профессиональное
образовательное учреждение
“Реставрационно-художественный колледж”

Выпускная квалификационная работа
на тему: реставрация секретера

Выполнил:
Обучающийся
17-32 Мартынов Олег
Дипломный руководитель
Быков А.В.

Санкт-Петербург
2020г

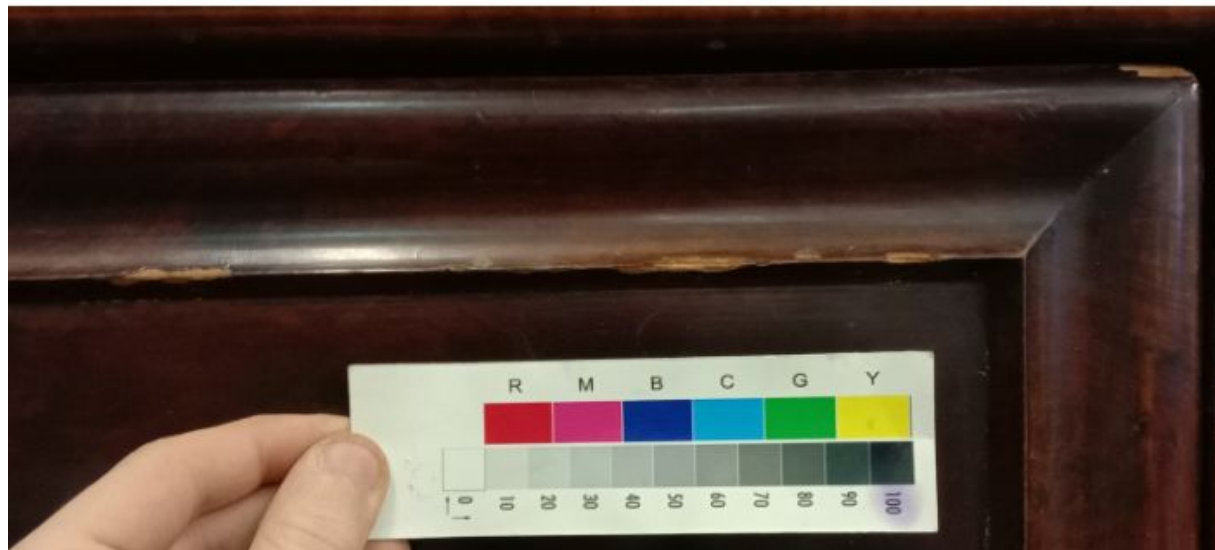
Повреждения обложки

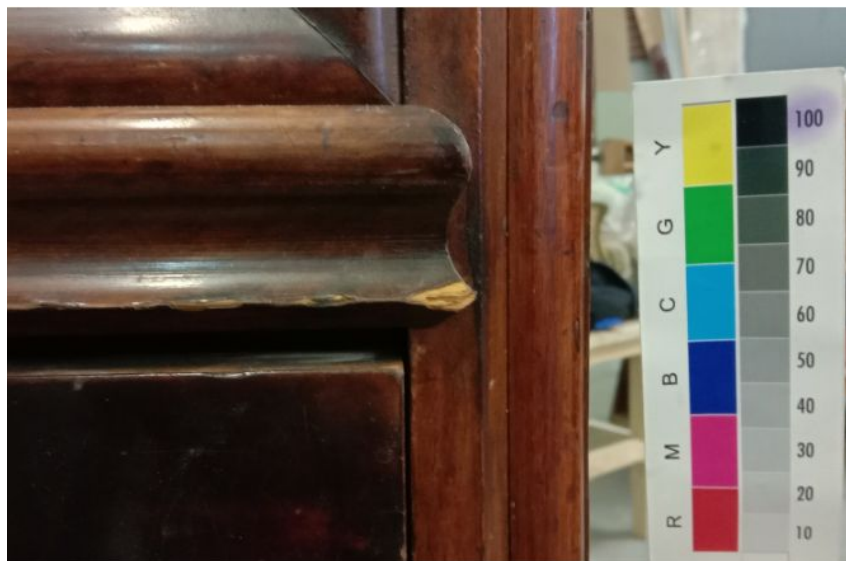
Повреждение облицовки

Устранение повреждения облицовки – место выравнивается,
вырезается форма для постановки заделки, приклеиваем и закрепляется
скобой или струбциной

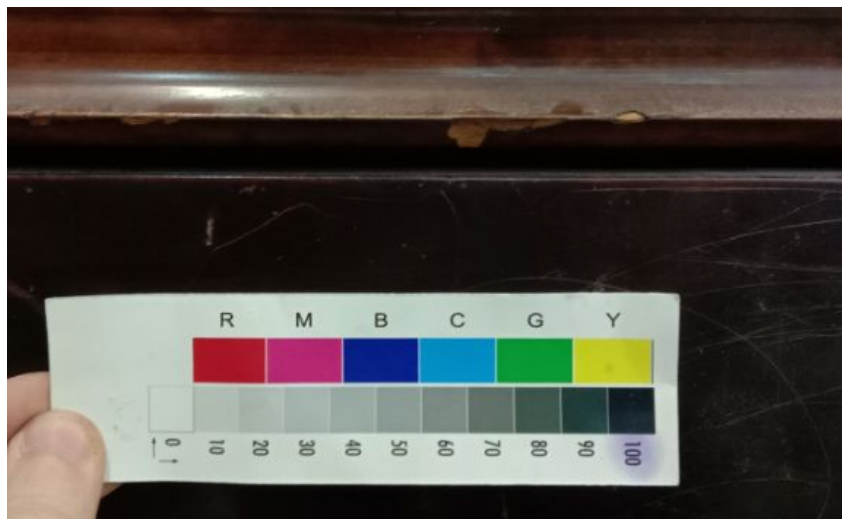
Повреждение облицовки

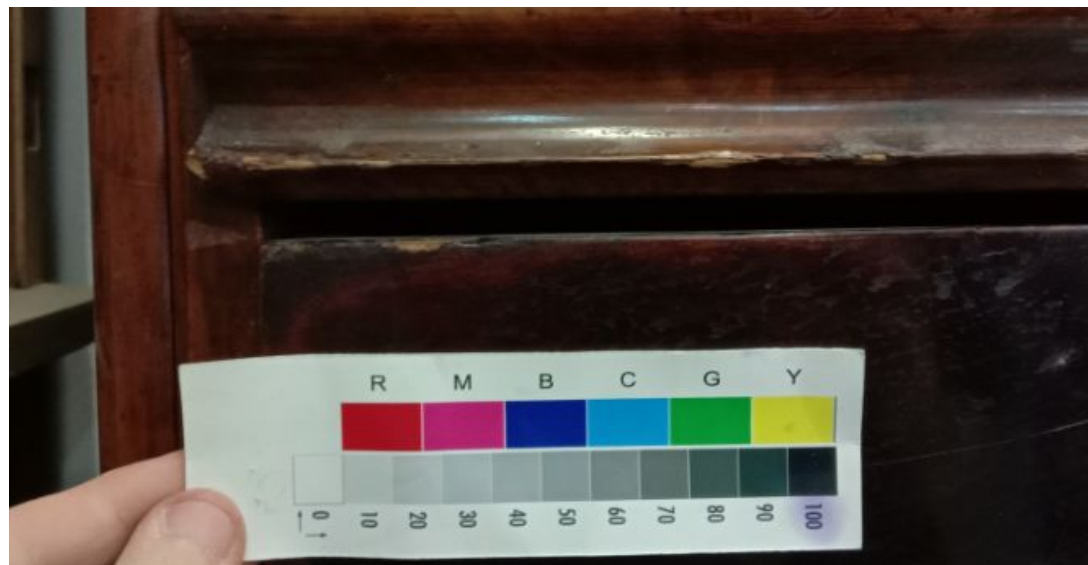
Повреждение облицовки

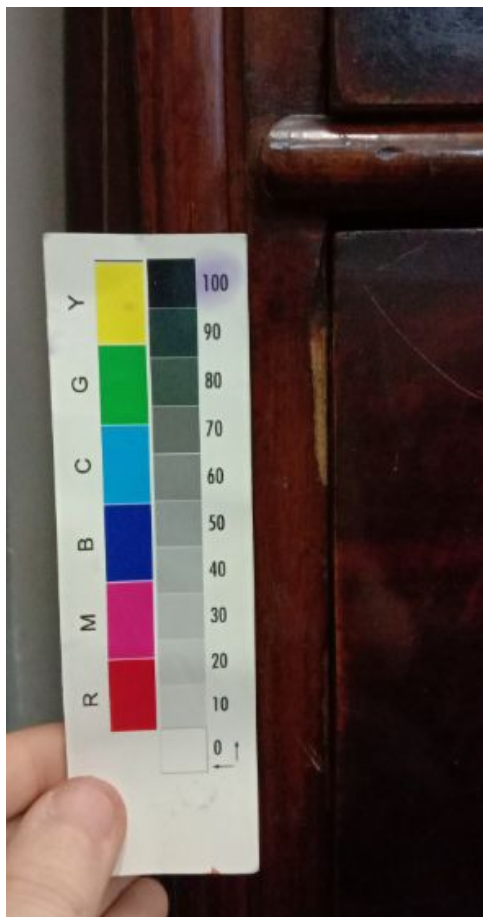
Повреждение облицовки

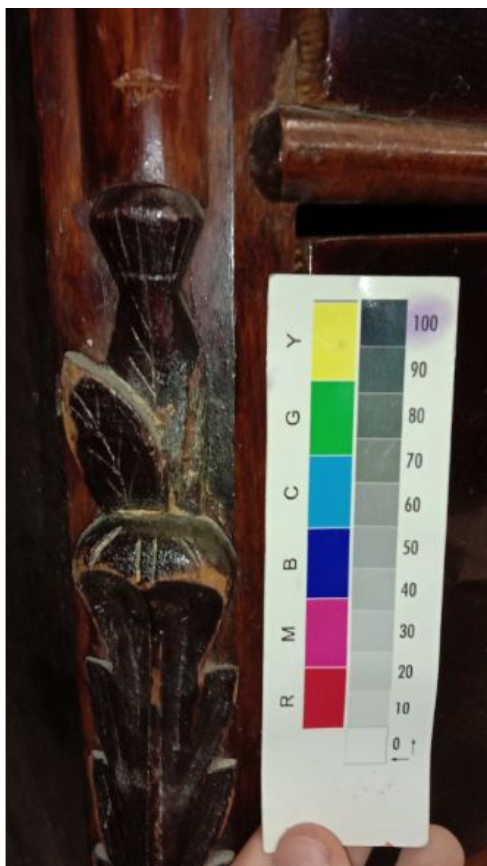
Утрата на левом нижнем
резном элементе

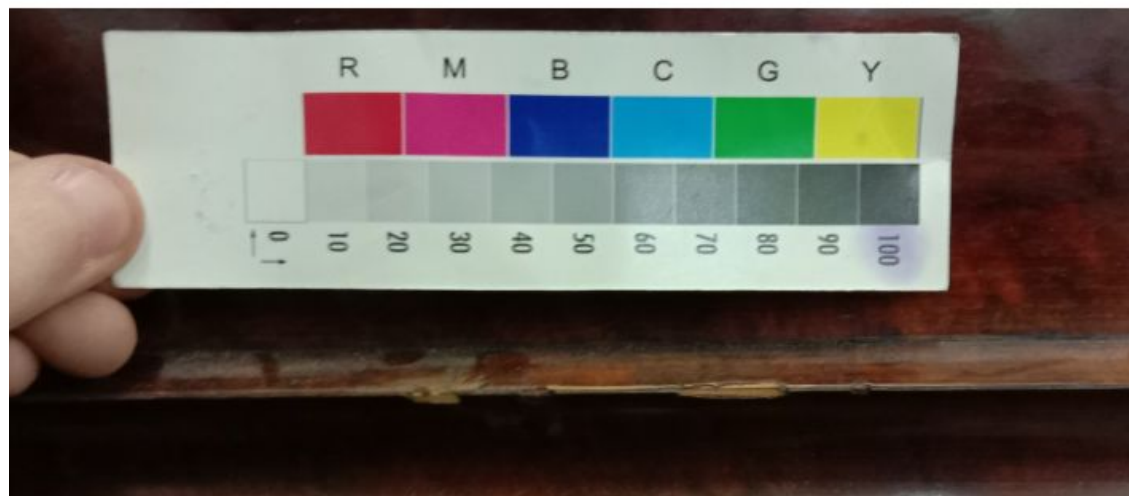
Повреждение облицовки

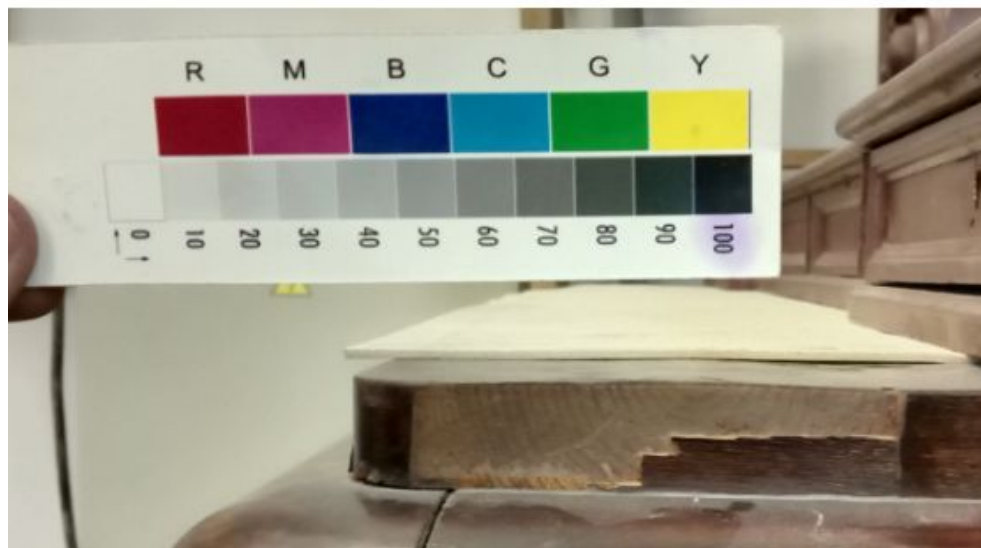
- На ребре в правой части неверно подобран материал
- На ребре в правой нижней части утрата шпона

Неправильно подобран материал
С правой части столешницы

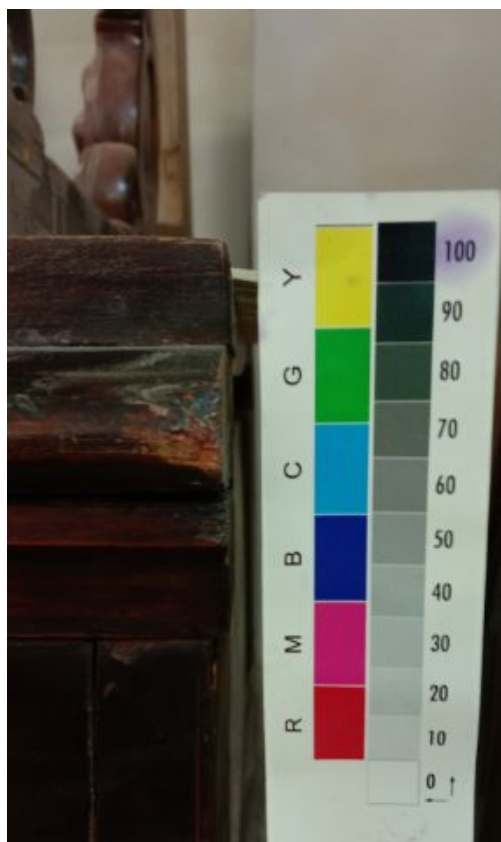
Скол на правом
декоративном элементе

Устранение сколов – На месте скола выводим форму и
заготавливаем заделку из массива, подгоняя заделку до
нужной формы после вклеиваем заделку зажимая
струбциной

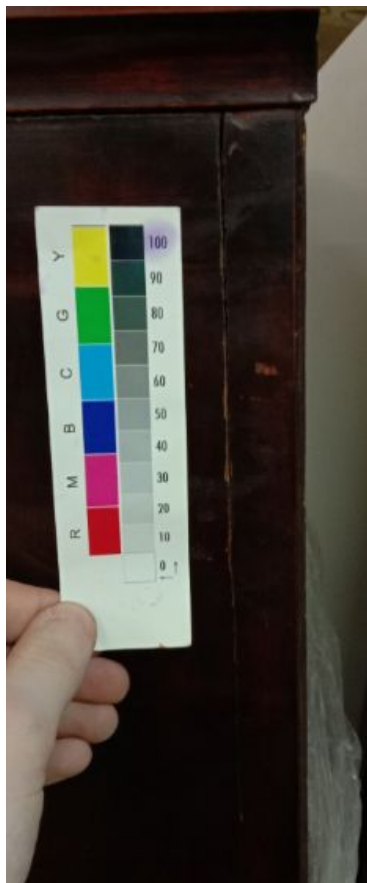
Трещина
на правой стороне

Зареевание трещин – с помощью фрезера трещина выбирается и на место профрезерованной части клеивается заготовленная шпонка

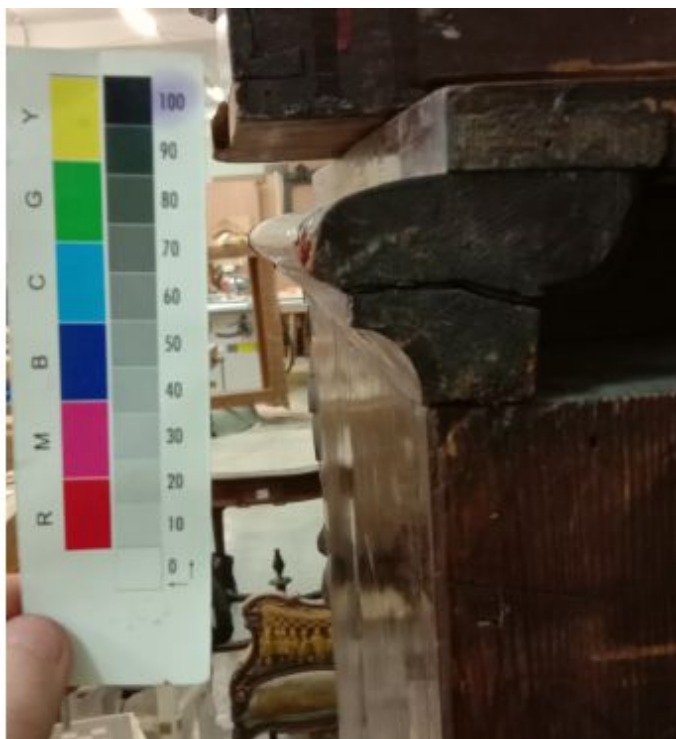
Трещина на правом
декоративном элементе

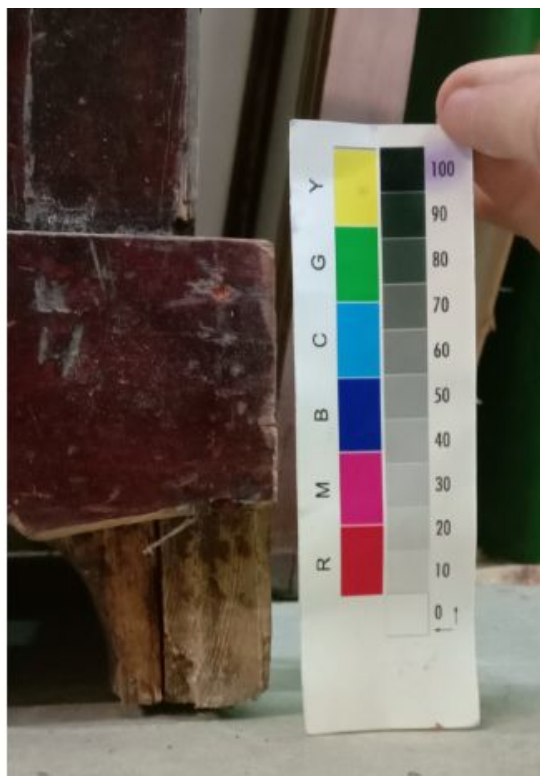
Скол на задней правой ножке

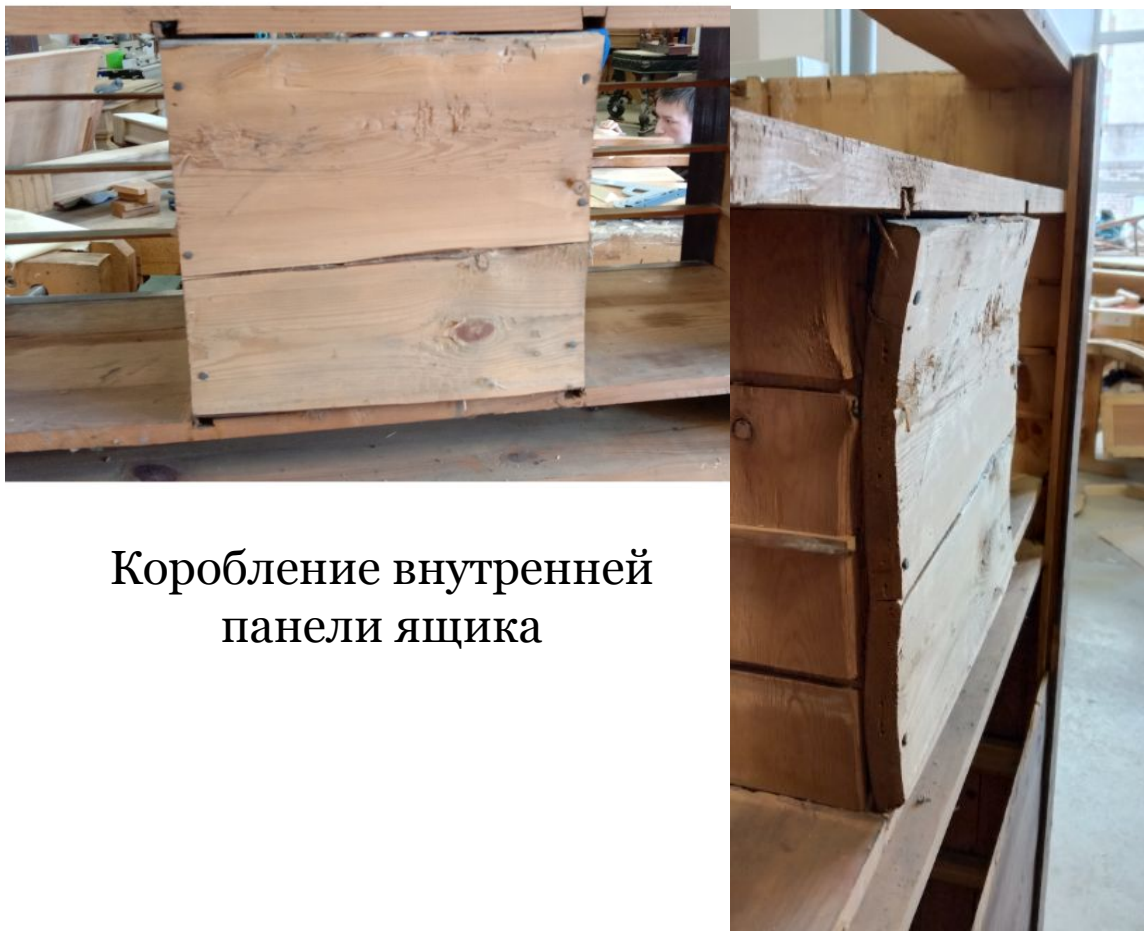
Коробление внутренней
панели ящика
