Утечка нефтесодержащей жидкости через дюнкерный переход в р. Колва на Ошском месторождении.

По данным космосъёмки на 12.05.2021

Ошское нефтяное месторождение, НАО. ООО «ЛУКОЙЛ-

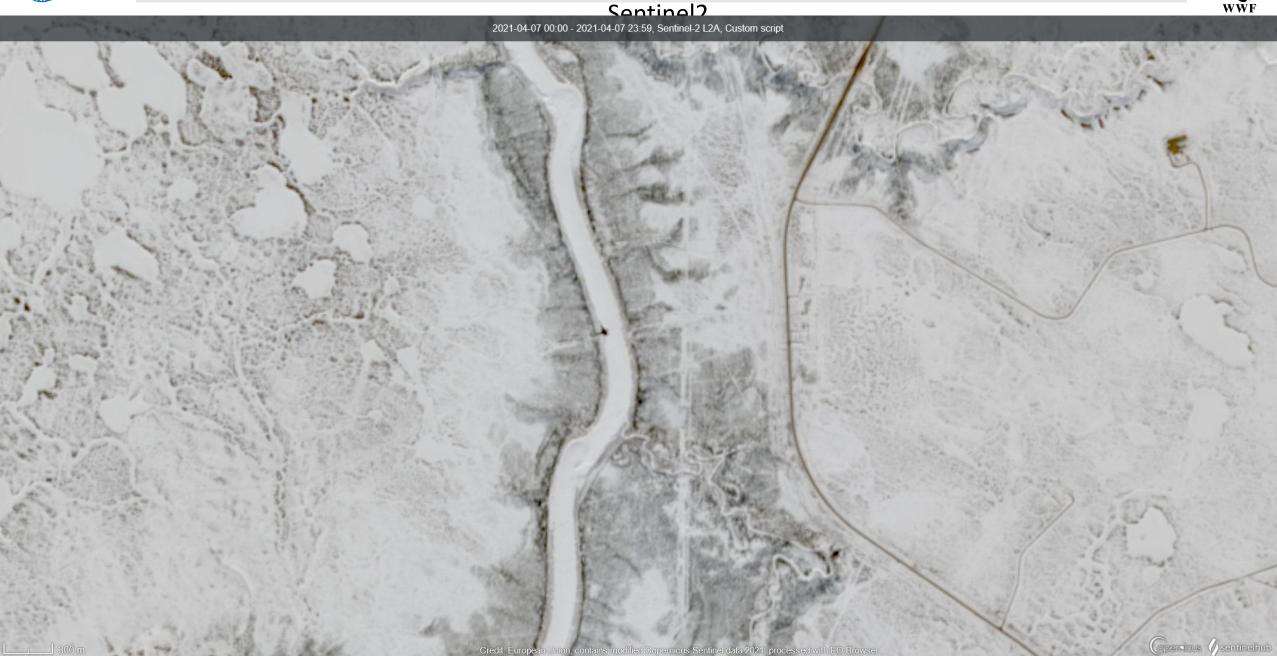
Появление признаков утечки НСЖ в районе дюкерного перехода. 07.04.2021 г.

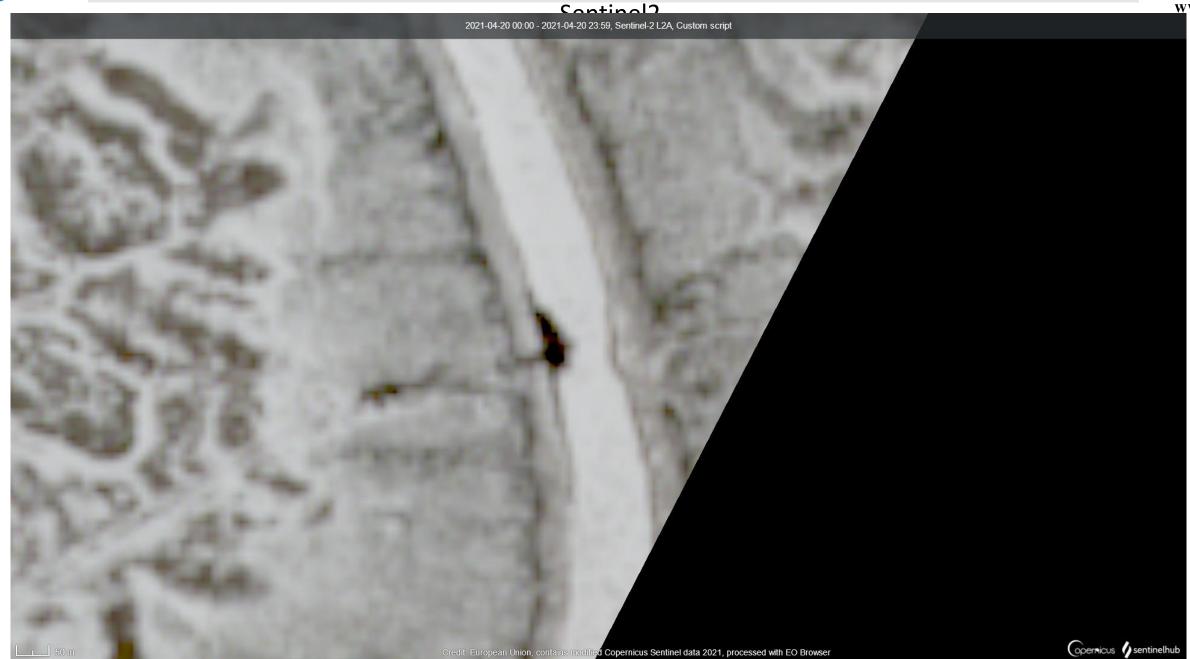
Появление признаков утечки НСЖ в районе дюкерного перехода. 20.04.2021 г.

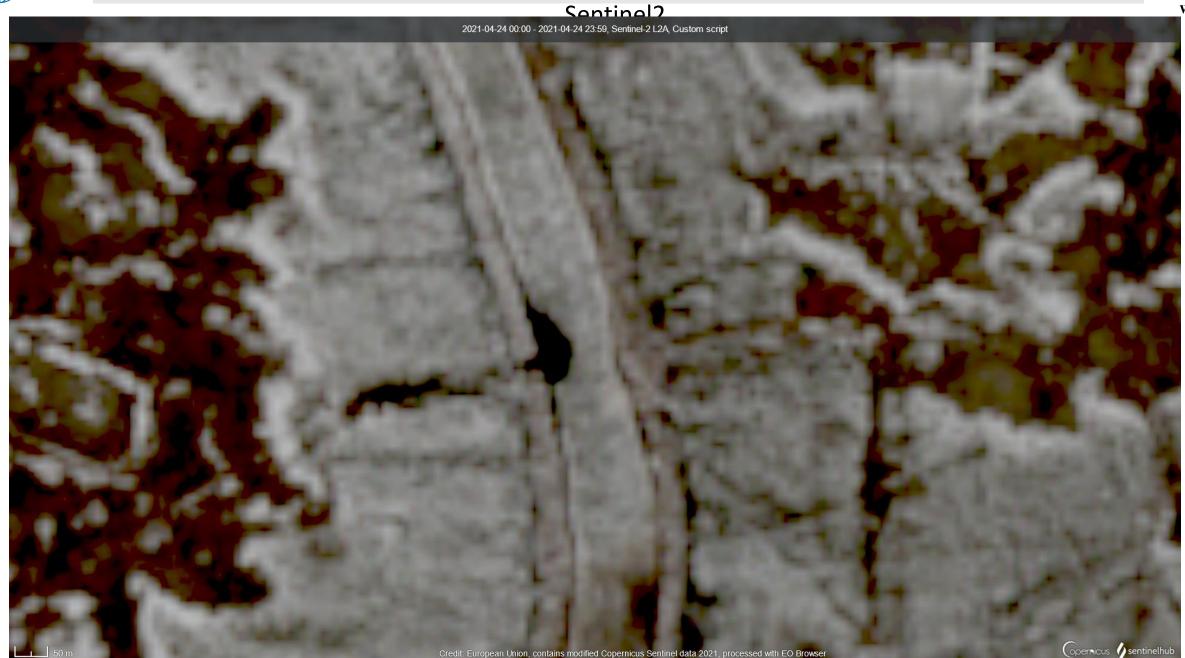
Появление признаков утечки НСЖ в районе дюкерного перехода. 24.04.2021 г.

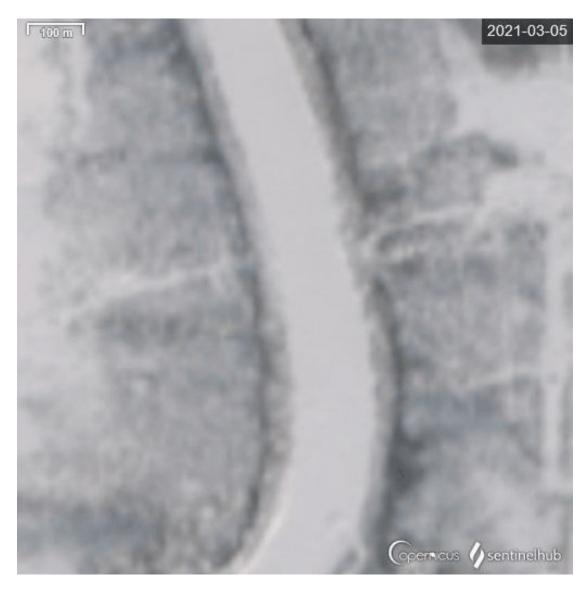
Анимация снимков дюкерного перехода через р. Колва. Март-май 2021. Sentinel-2. ©Copernicus.

На серии снимков в 2021 году выявлены признаки протечки в районе дюнкерного перехода.

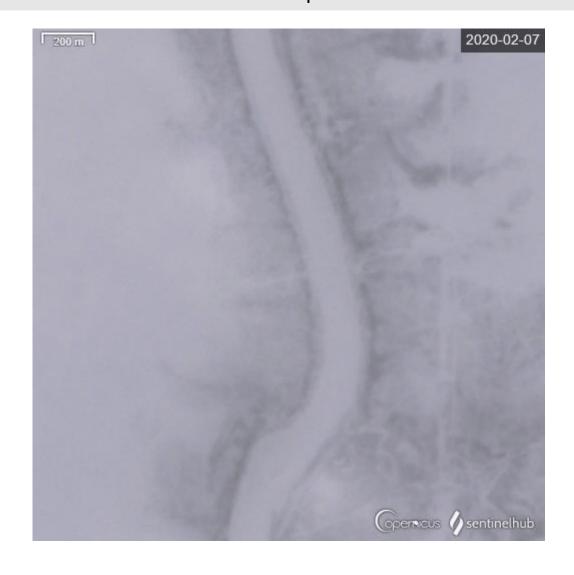
Анимация снимков дюкерного перехода через р. Колва. Март-май 2020. Sentinel-2. ©Copernicus.

На серии снимков в 2020 году признаки протечки в районе дюнкерного перехода отсутствуют.
