Быстрое решение проблемы

Наименование проблемы (тема проекта): Открытие шиберного затвора стальной плавки при постановке плавки на сталевоз АПК-2

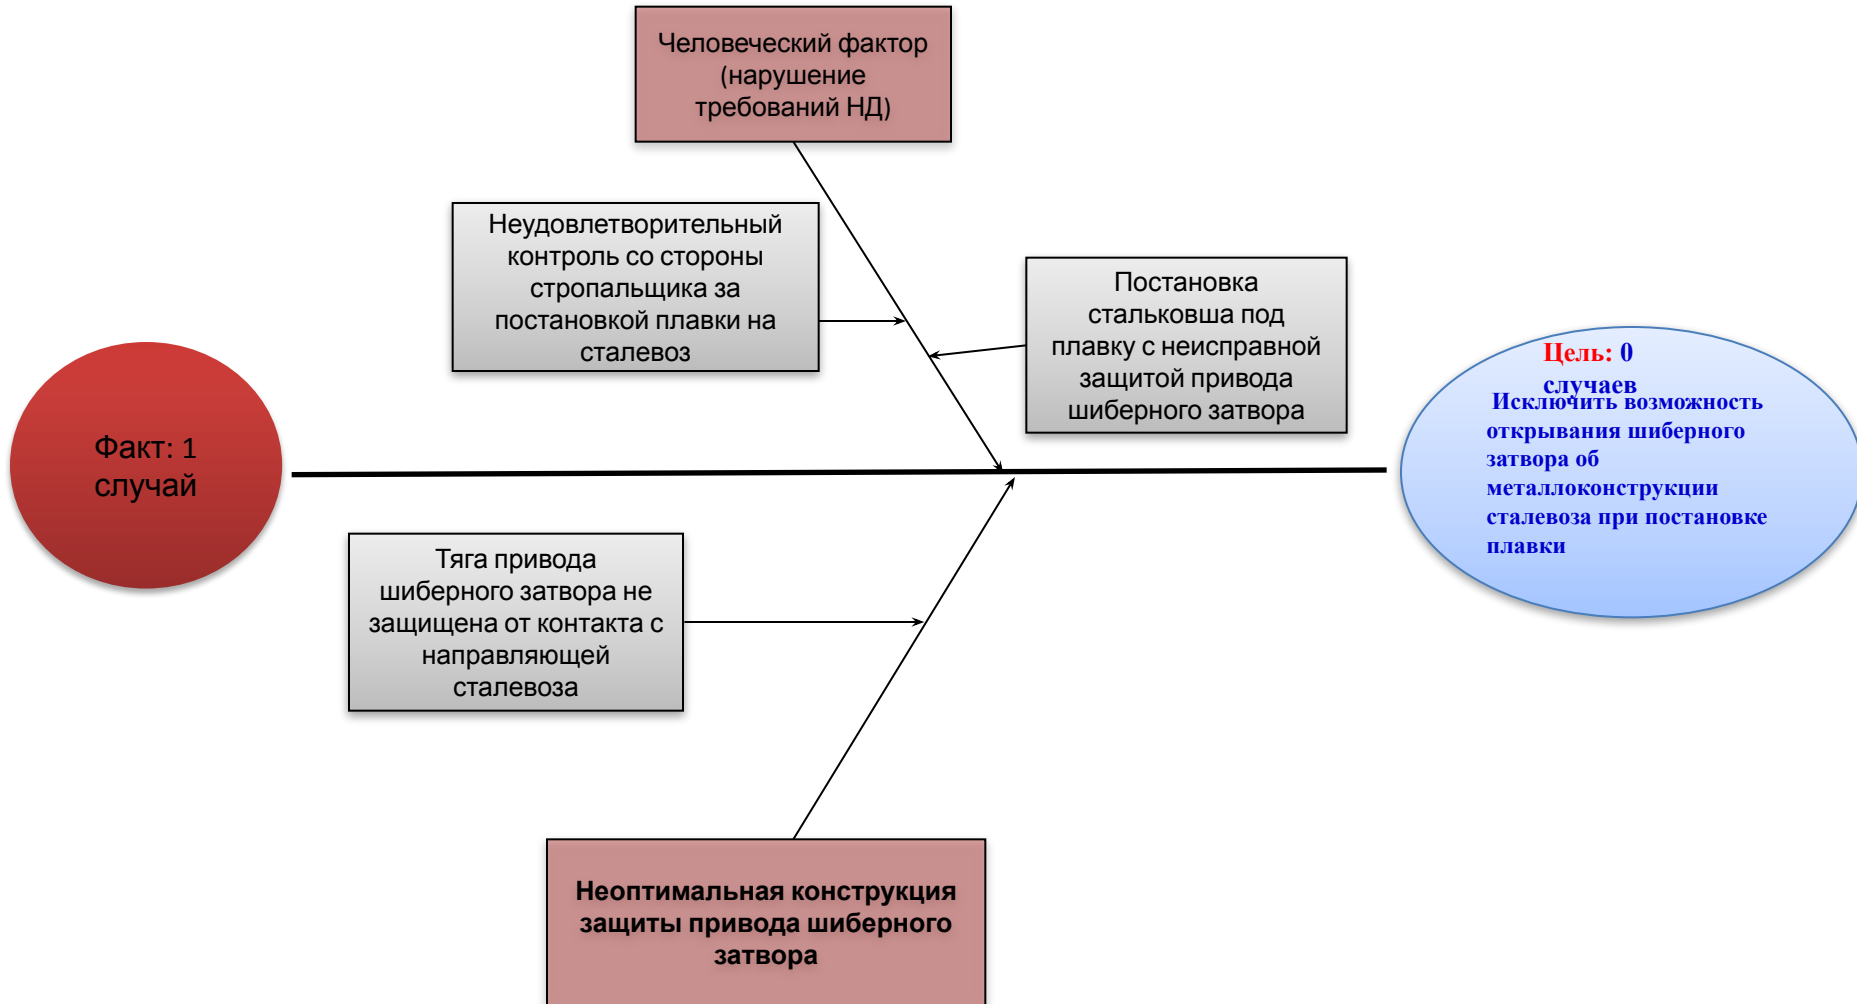
Определение корневой причины

При постановке плавки на сталевоз №2 АПК-2 произошло открытие шиберного затвора типа «книжка», что привело к самопроизвольному проходу металла через сталевыпускное отверстие канала шиберного затвора.

№	Основная причина	Коренная причина	Мероприятия на коренную причину	Ответственный за выполнение	Срок выполнения	Отметка о выполнении	Цель (по мероприятию на коренную причину)	Отслеживание ситуации		
п/п								Сентябрь	Октябрь	Ноябрь
1	2	3	4	5	6	7	8	9	10	11
1	Неоптимальная конструкция защиты привода шиберного затвора	Тяга привода шиберного затвора не защищена от контакта с направляющей сталевоза	Внести изменение в чертеж защиты шиберного затвора для исключения открывания шиберного затвора типа «книжка».	КЦ-1, ЦРСО	Сентябрь 2014г	Выполнено	0			
			Перевод парка сталеразливочных ковшей на шиберные затворы «Везувиус»		Декабрь 2014					
	Человеческий фактор (нарушение требований НД)	<p>Неудовлетворительный контроль со стороны стропальщика за постановкой плавки на сталевоз</p> <p>Постановка стальковша под плавку с неисправной защитой привода шиберного затвора</p>	Провести внеочередную проверку знаний по ПИ-006-001-2013 для стропальщиков участков внепечной обработки стали и непрерывной разливки стали, и по ПТИ 006-044-070-2013 для ковшевых участка подготовки ковшей	КЦ-1	Август 2014	Выполнено	0
