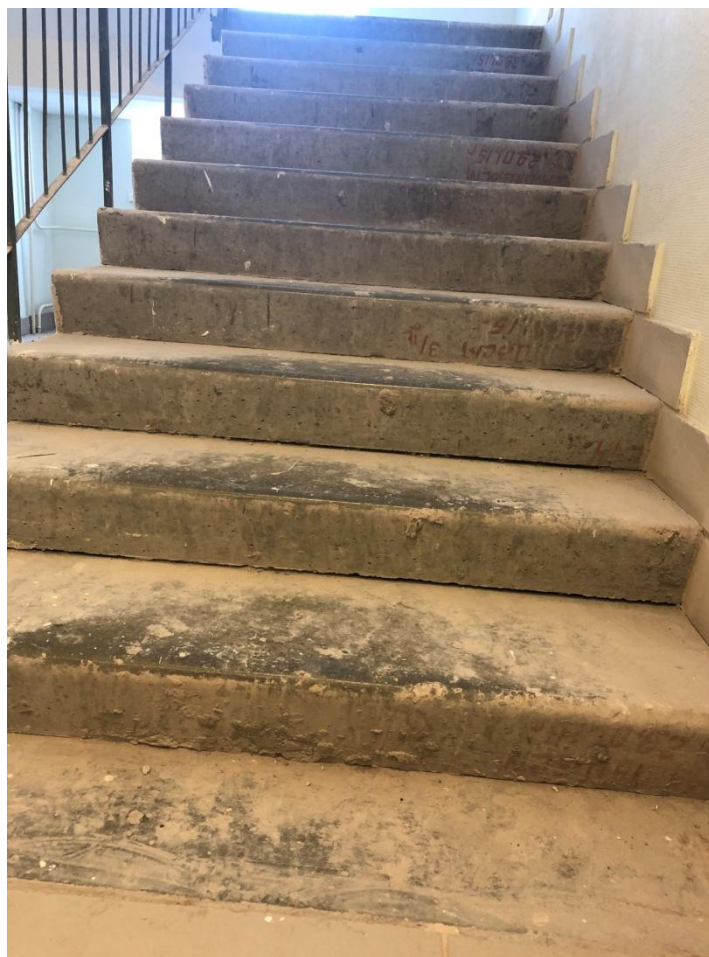
Лестничные марши не очищены от строительного мусора. В соединениях ступеней и подступенков отсутствует заделка швов и щелей

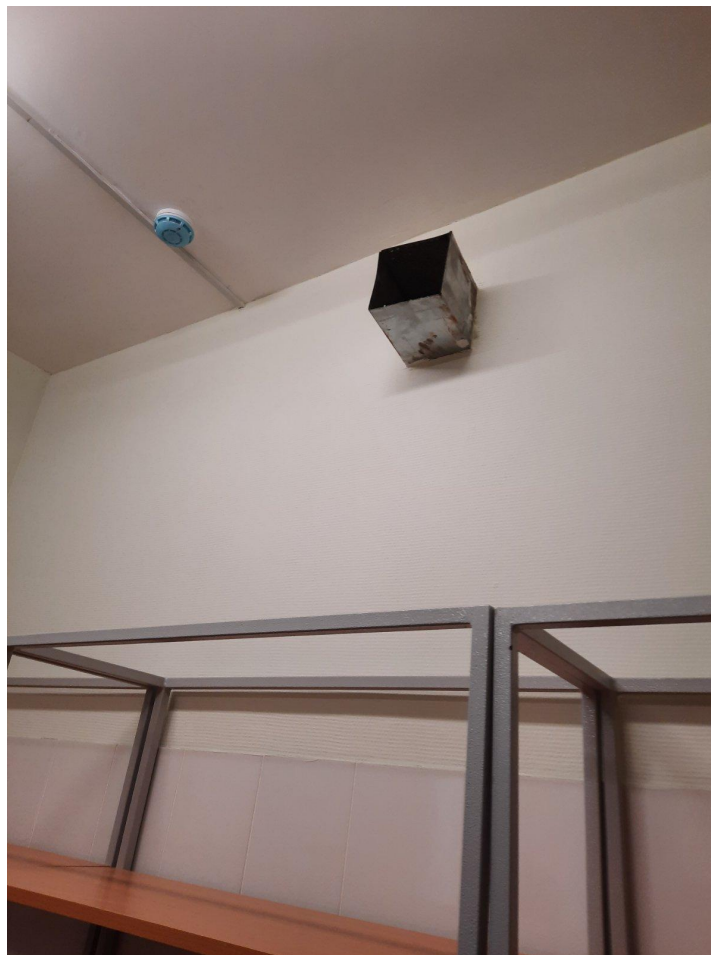
**В помещении №12 (кладовая чистого белья) не установлена
вентиляционная решетка**

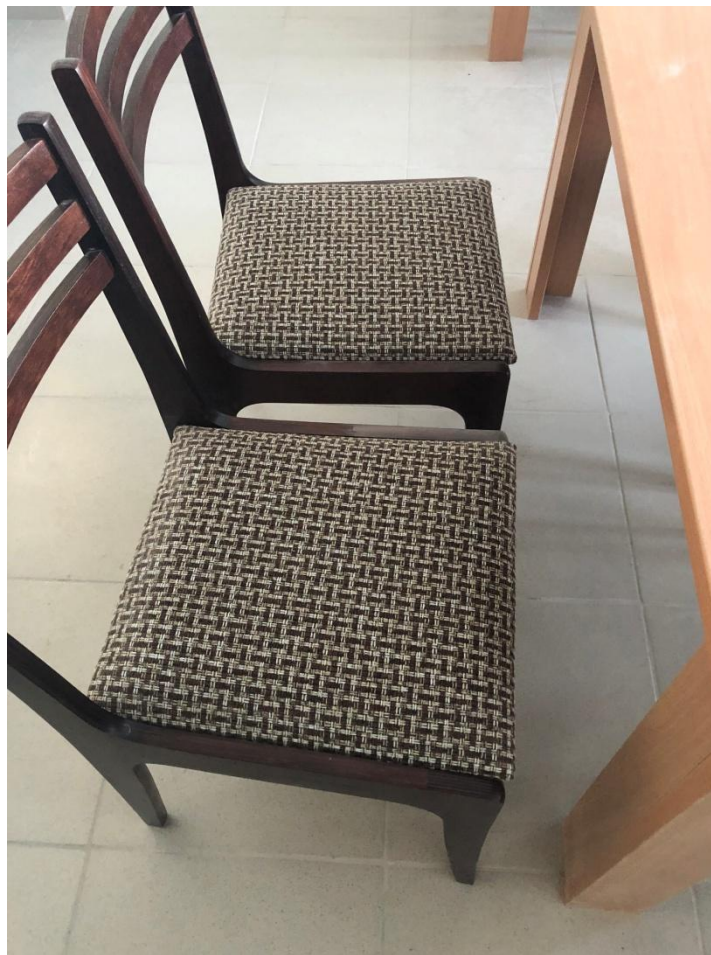
В помещении №12 (обеденный зал) - установлены деревянные стулья с тканевым сиденьем, которые не предусматривают влажную обработку и дезинфекцию

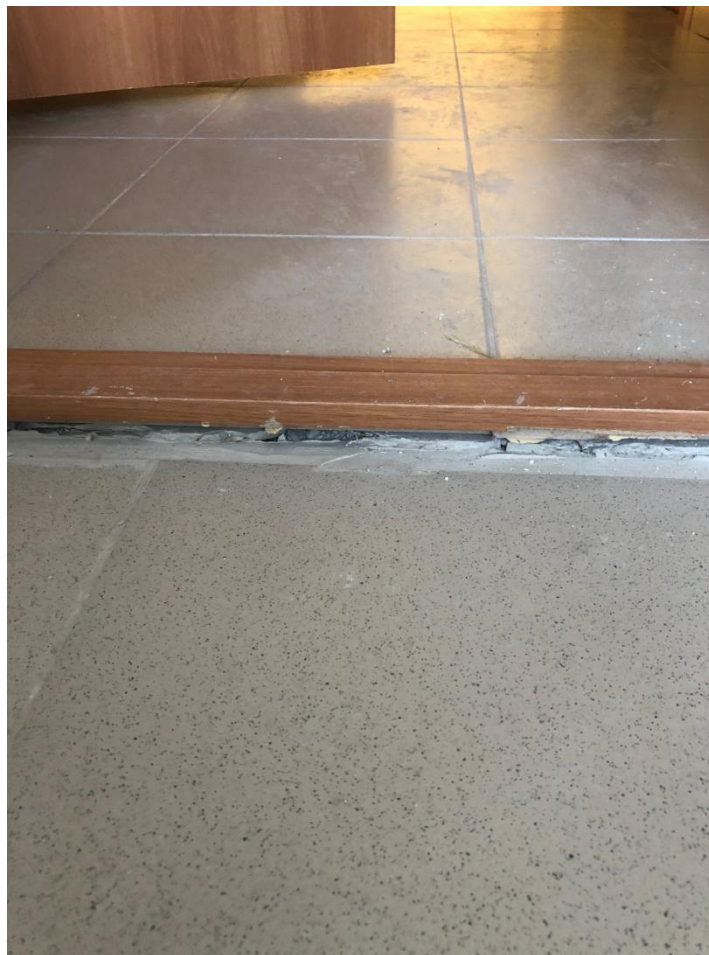
Пороги установленных дверных блоков в помещениях буфета прогибаются

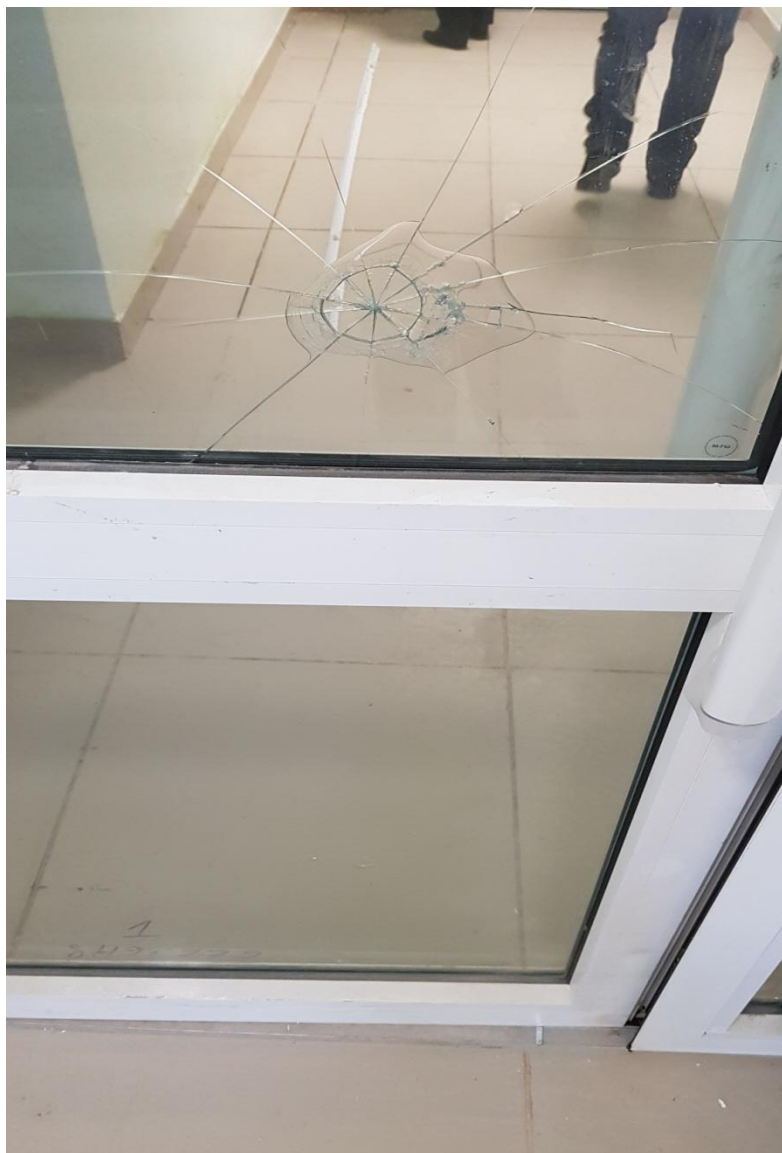
**Разбит стеклопакет на входной металлопластиковой двери - выход на
лестничную площадку второго этажа.**

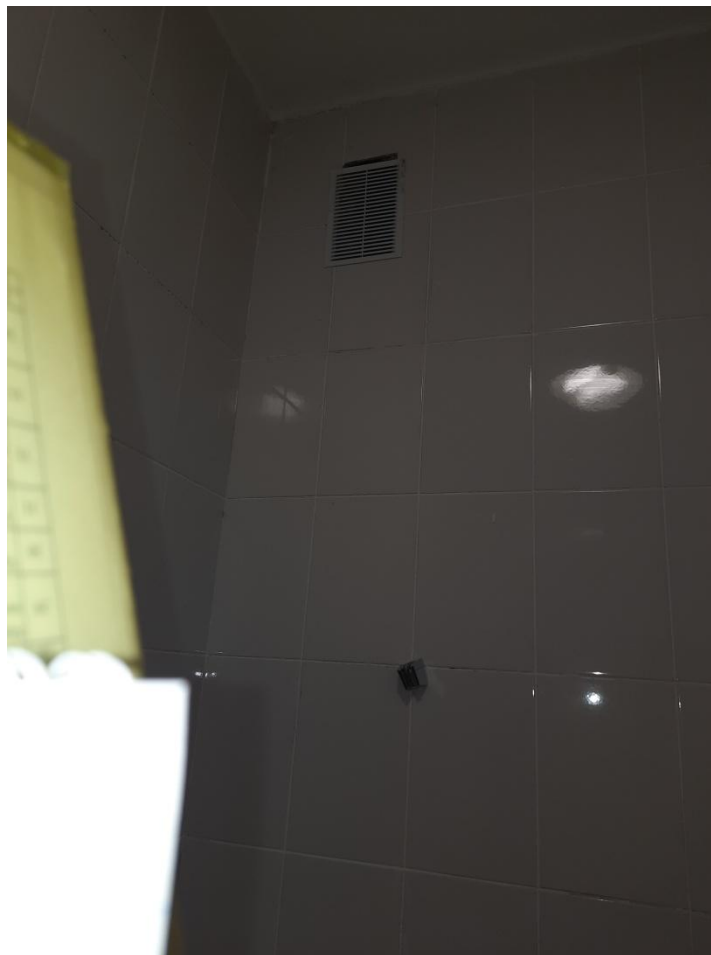
В помещениях ванных комнат - установлены нестандартные вентиляционные решетки

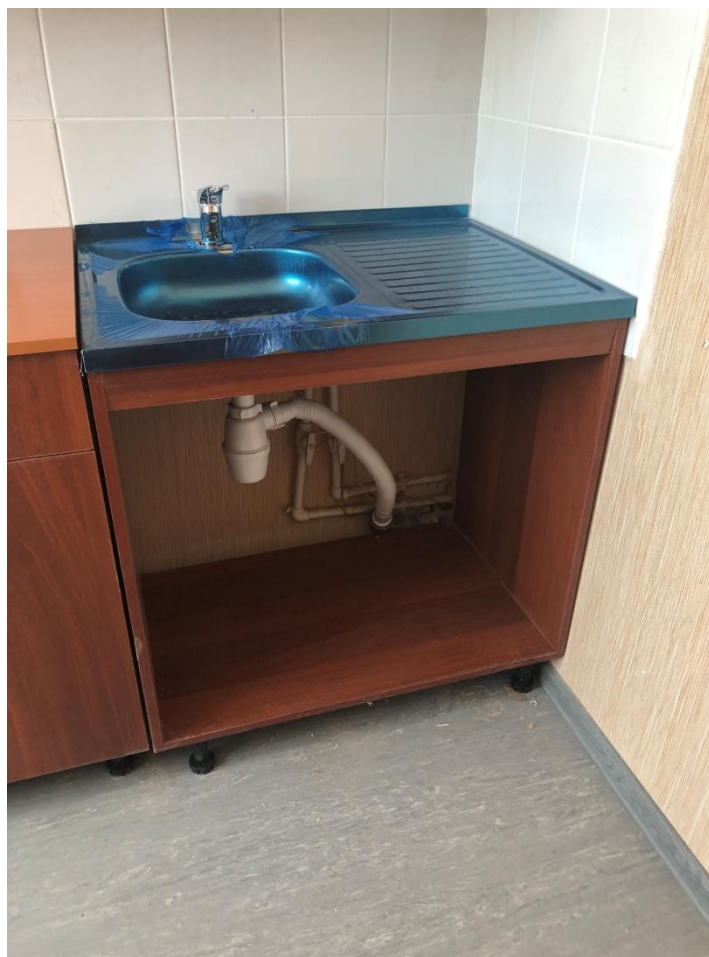
В кухонных помещениях отсутствуют дверные створки на установленной мебели под мойкой

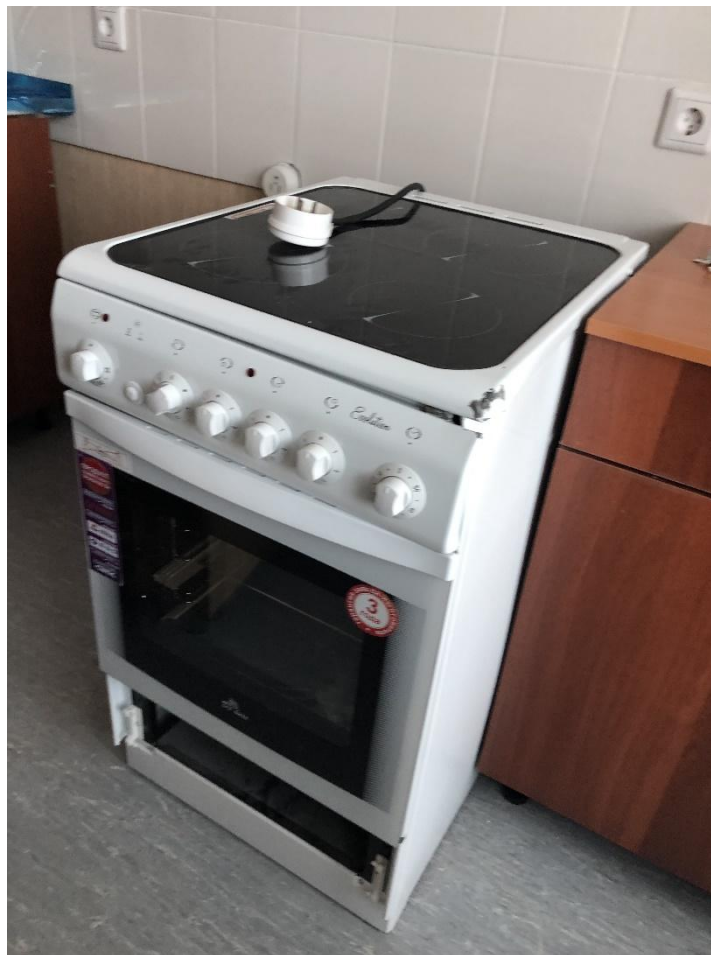
В помещении №9 (кухня)
деформирован угол электроплиты

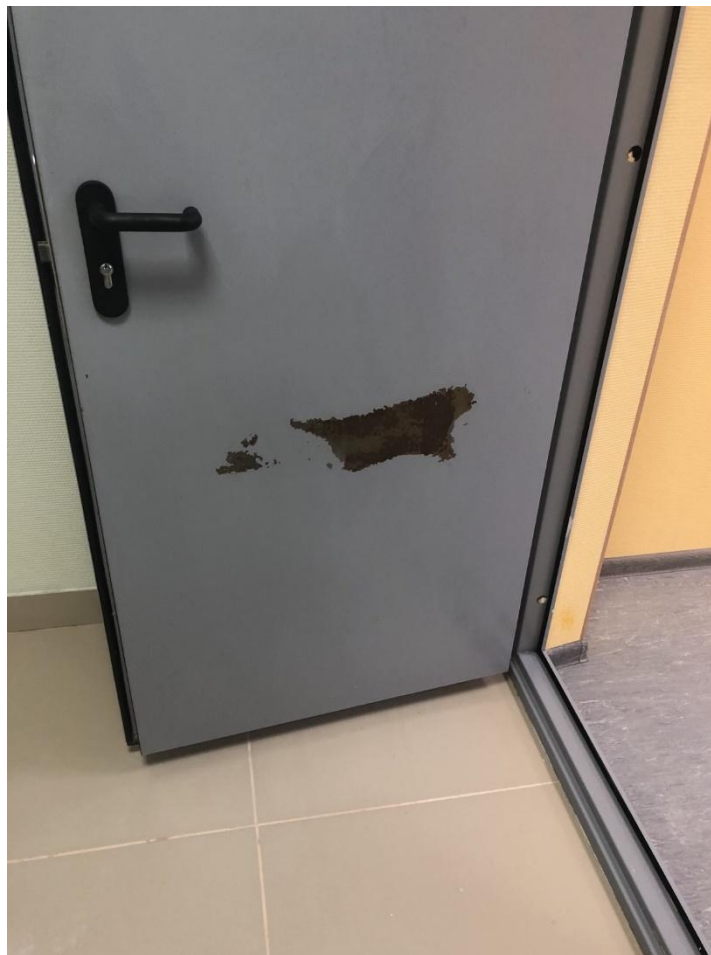
**В помещении №13(жилая комната) отсутствует наличник над
дверным блоком**

В помещении №2 (гладильная) содрана краска

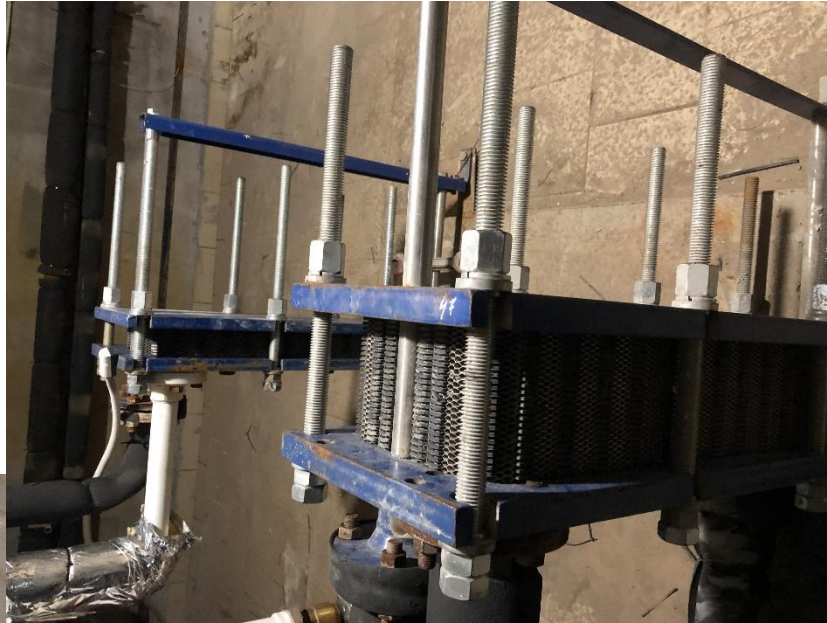
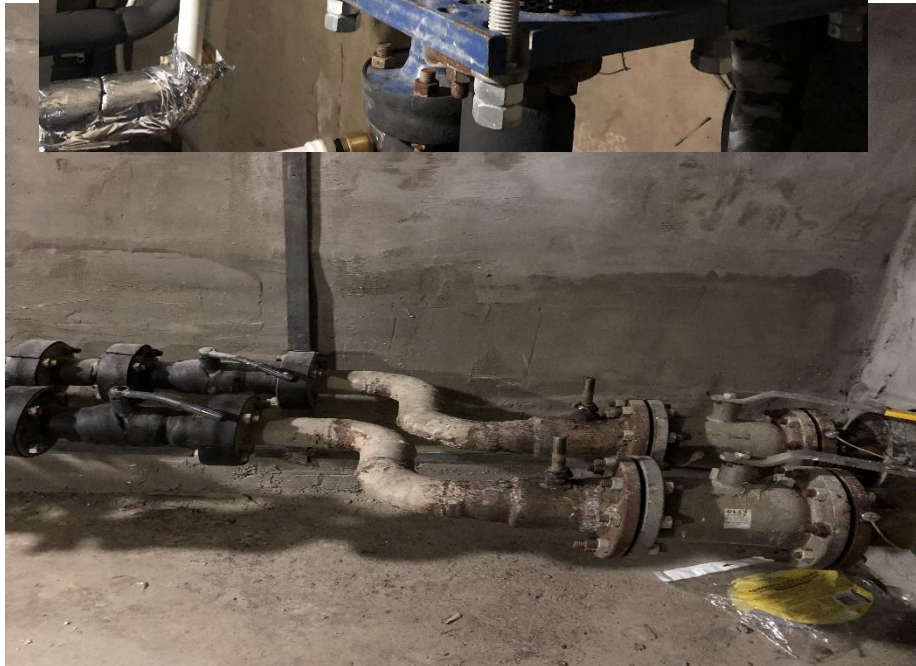
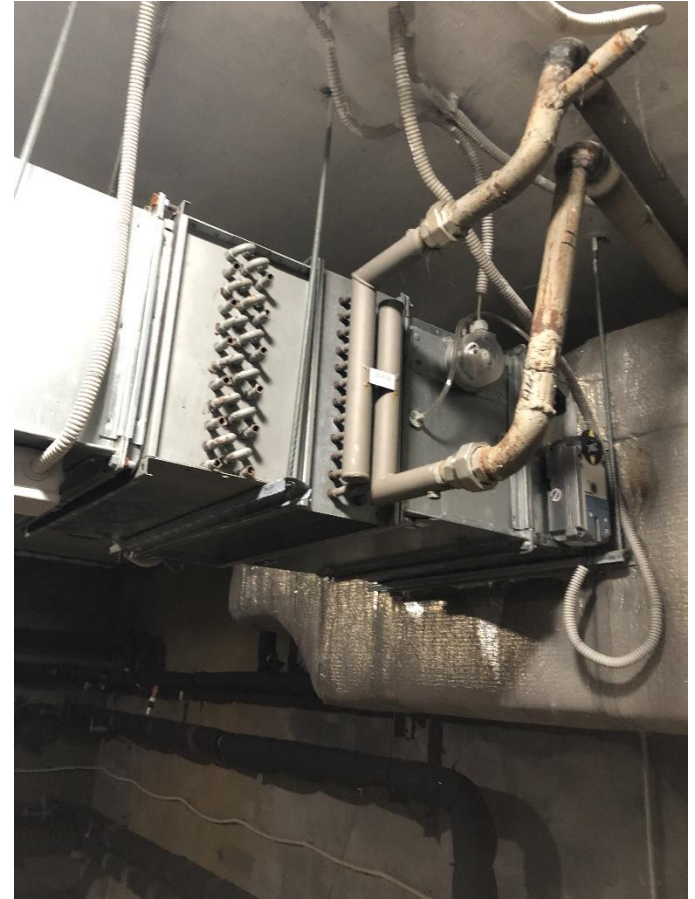
На приборах отопления соединительные сгоны - ржавые, не покрашены, льняная подмотка выгорела. Отсутствуют элементы регулирующей арматуры (кран Маевского и воздушсборник)

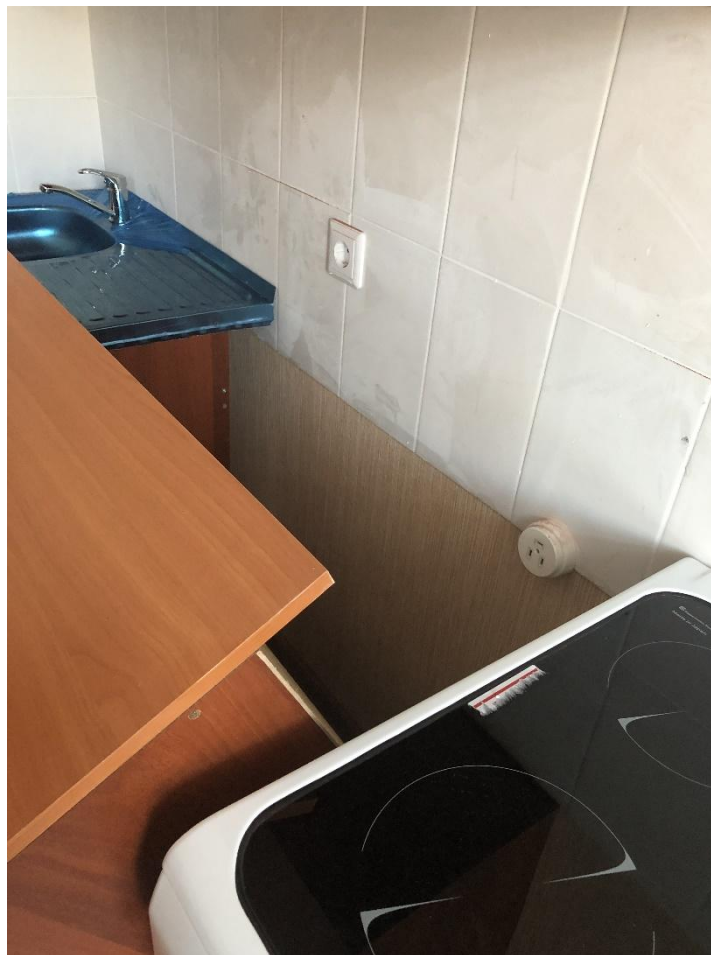
Розетки для включения электроплит установлены под разделочными столами.

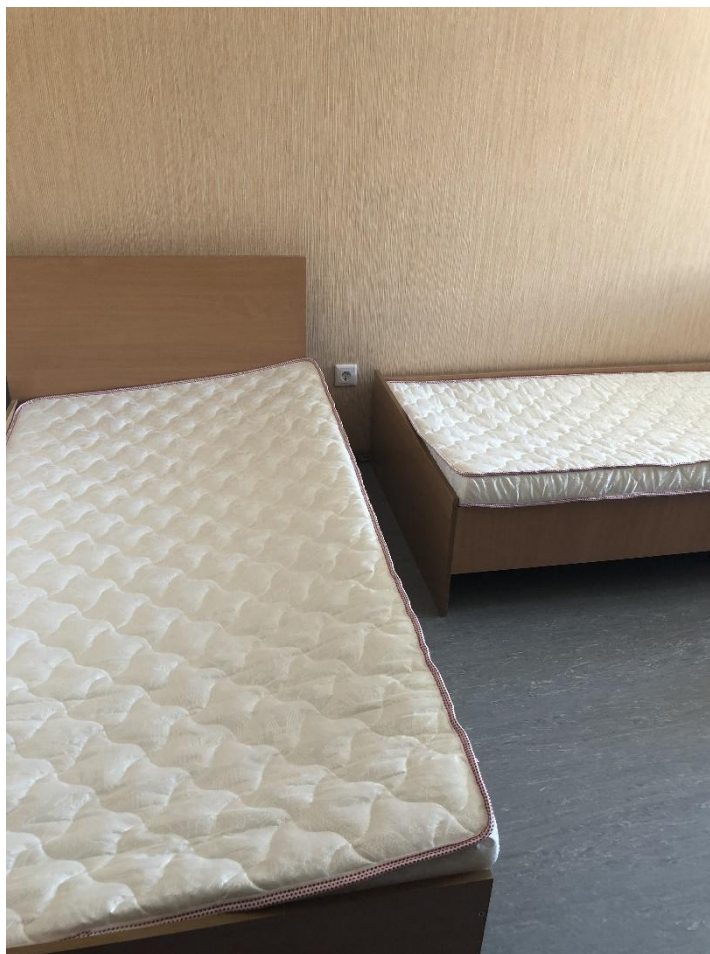
В жилых комнатах спальные кровати укомплектованы тонкими нестандартными матрасами.

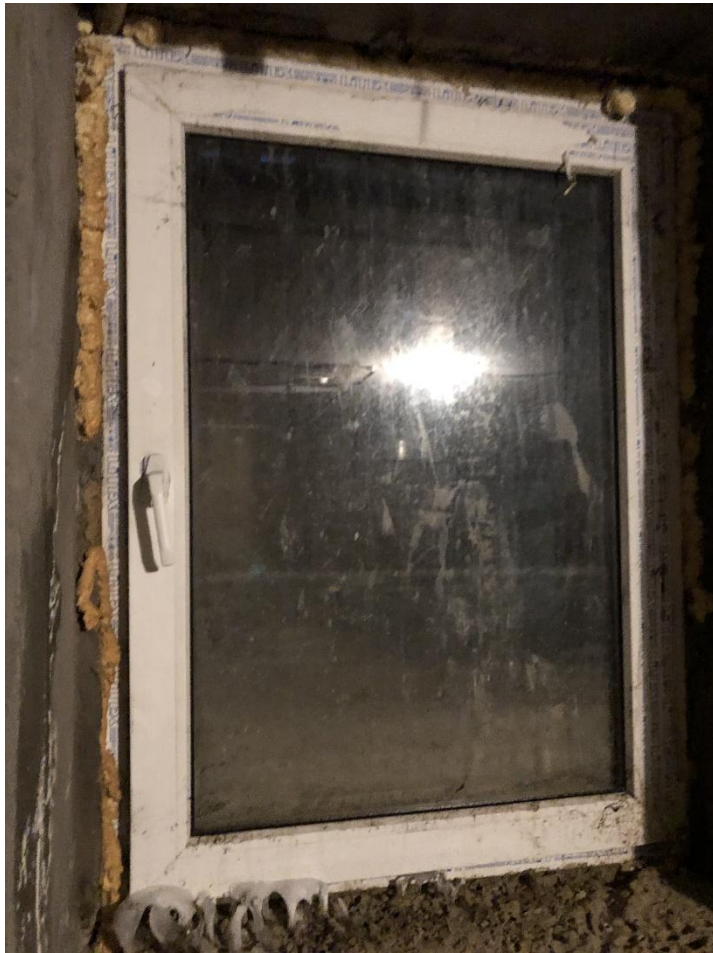
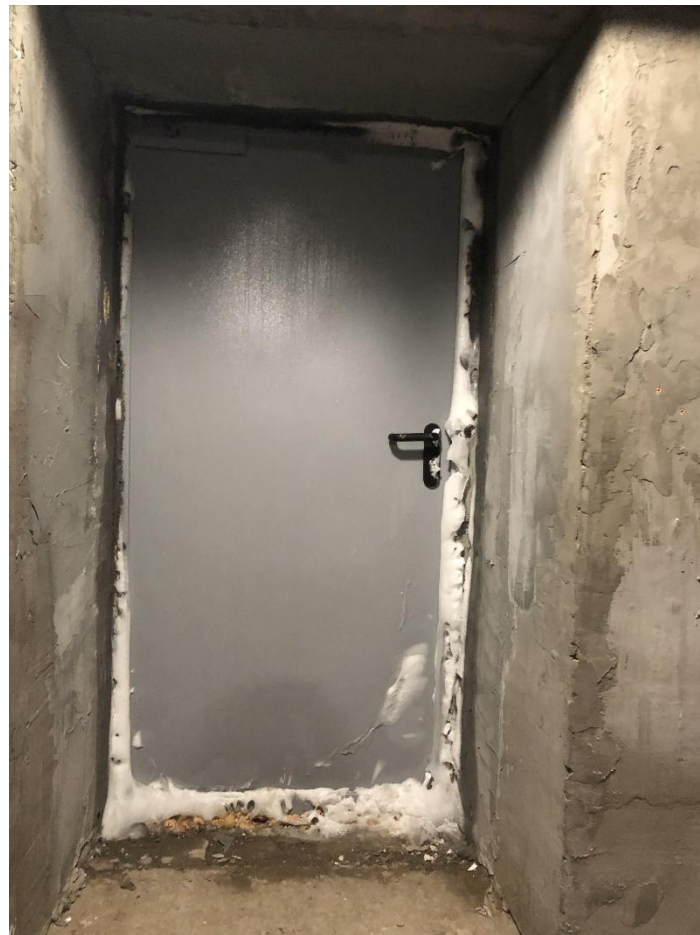
В техподполье смотровые окна все в наледи, большая влажность, испарение от приборов отопления и вентиляции.

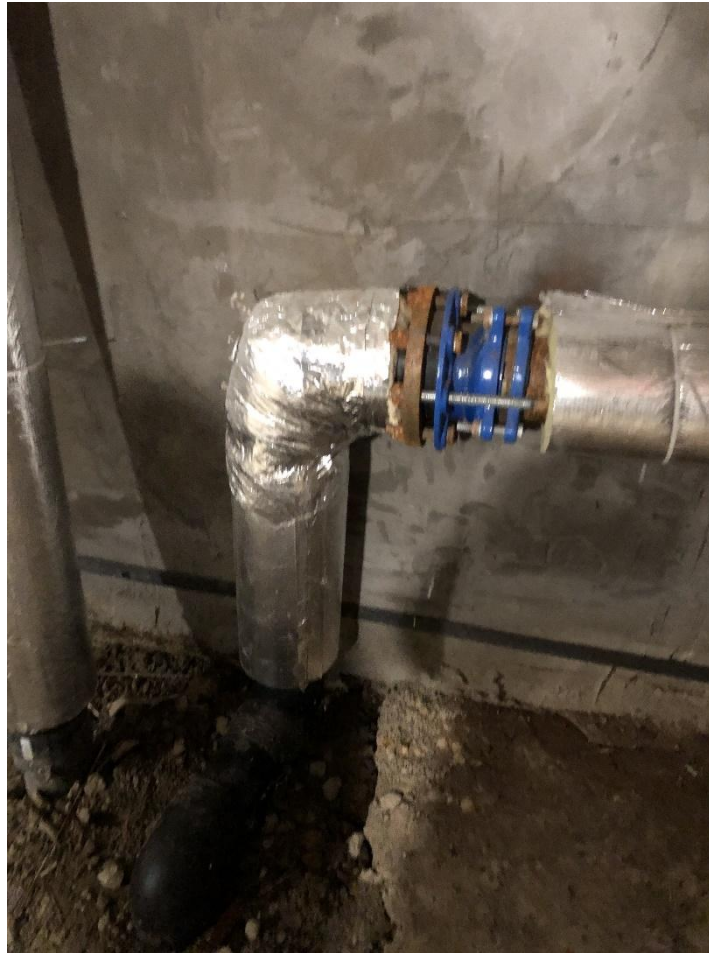
Все трубы водоснабжения, теплоснабжения, в ржавом состоянии, не очищены от ржавчины, грязи, не окрашены, но теплоизоляция проведена.

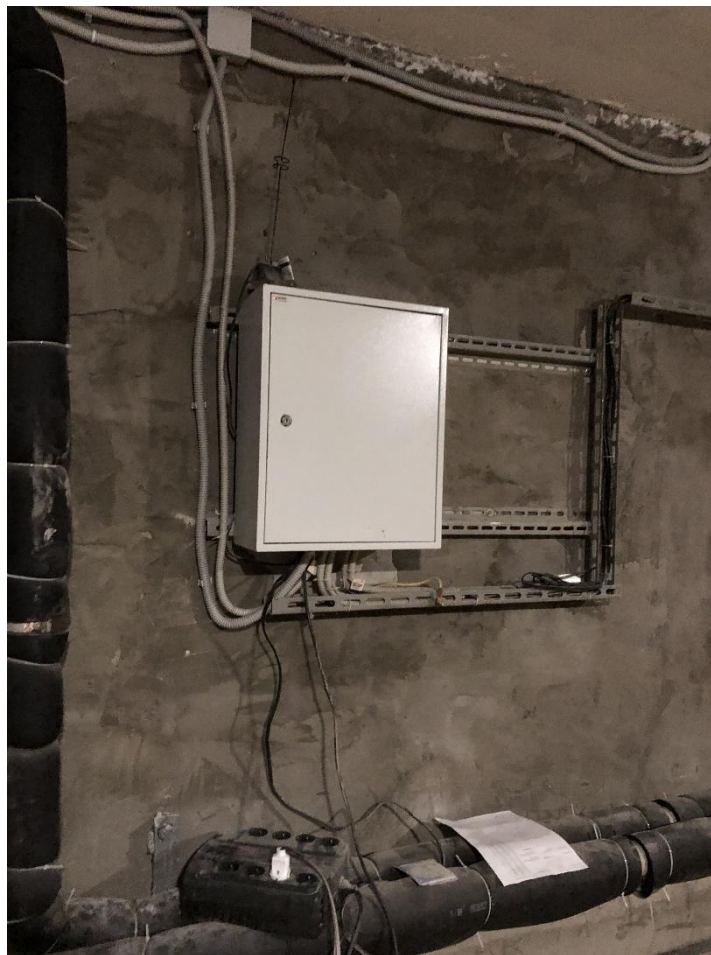
Все щиты управления инженерным оборудованием, находятся в подвальном помещении.
