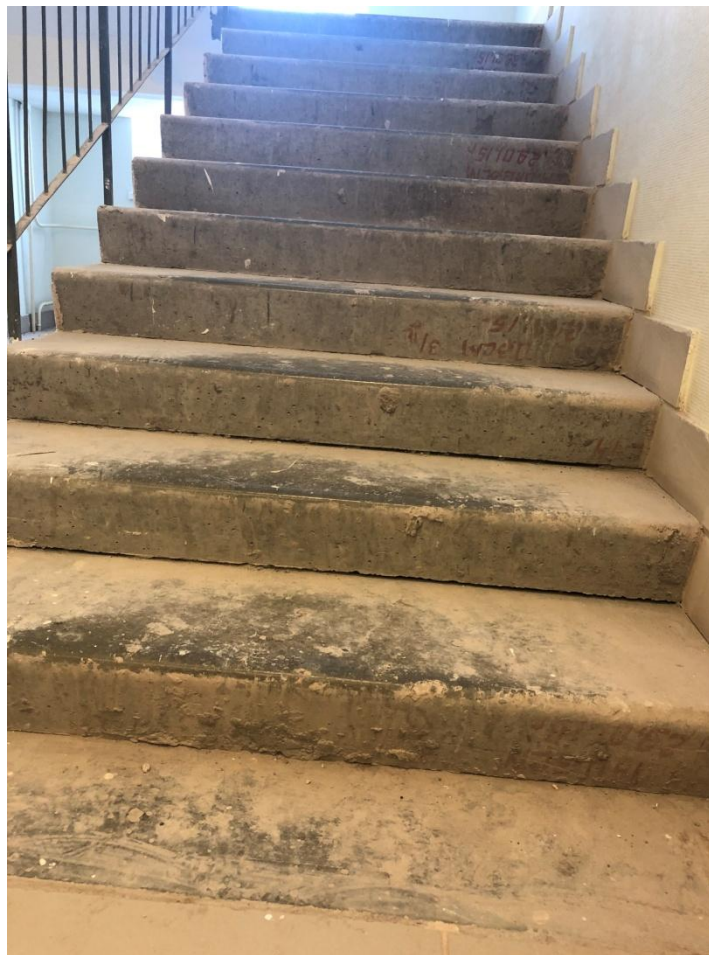
Лестничные марши не очищены от строительного мусора. В соединениях ступеней и подступенков отсутствует заделка швов и щелей

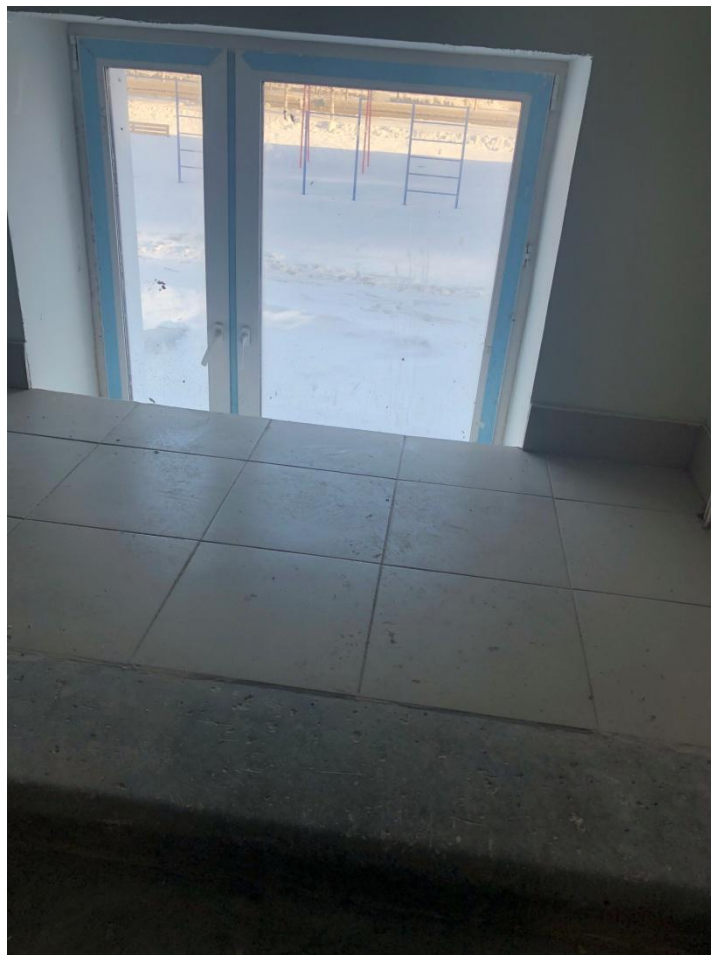
На лестничных площадках отсутствует ограждение оконных блоков.

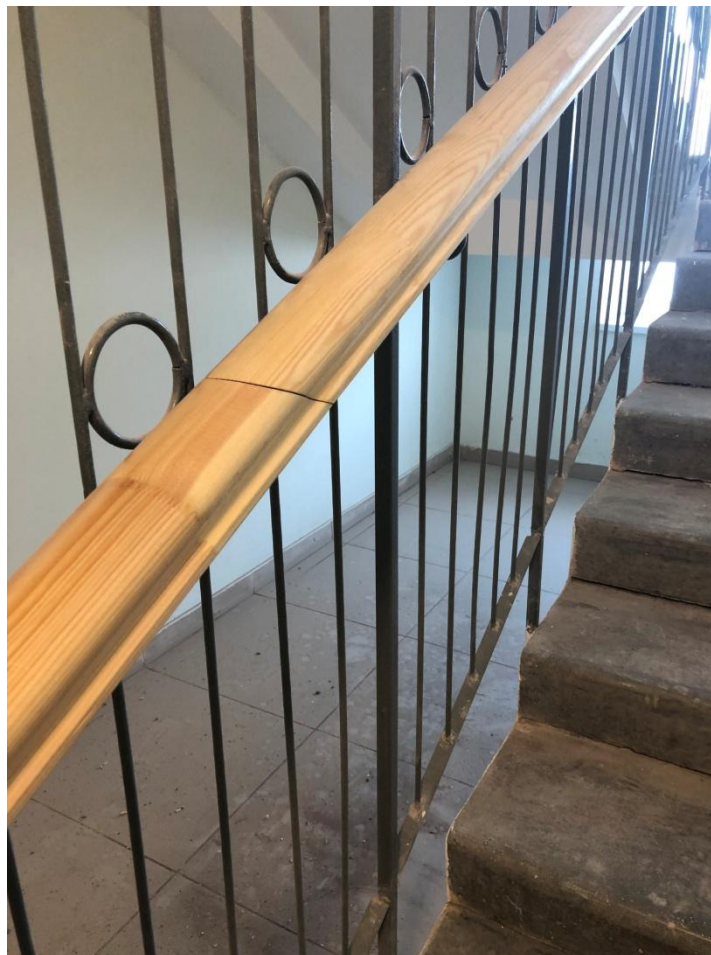
Лестничные ограждения прокрашены на 1 раз. На деревянных перилах лестницы - заусеницы, шероховатости, нет покраски.

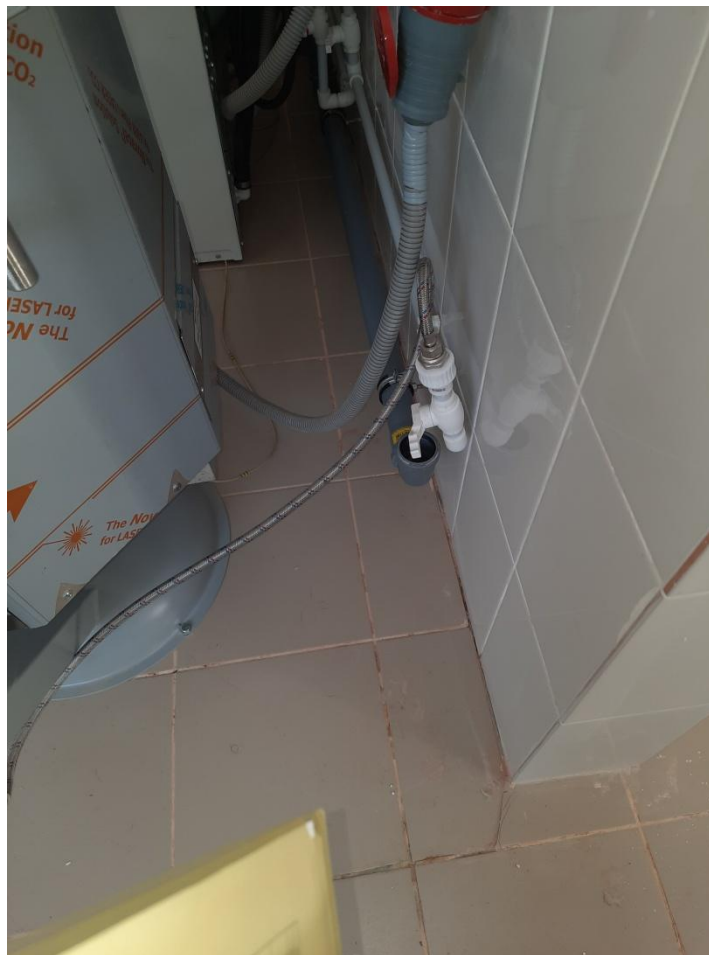
**Во всех местах настила плитки пола, не выполнена затирка
МЕЖПЛИТОЧНЫХ ШВОВ.**

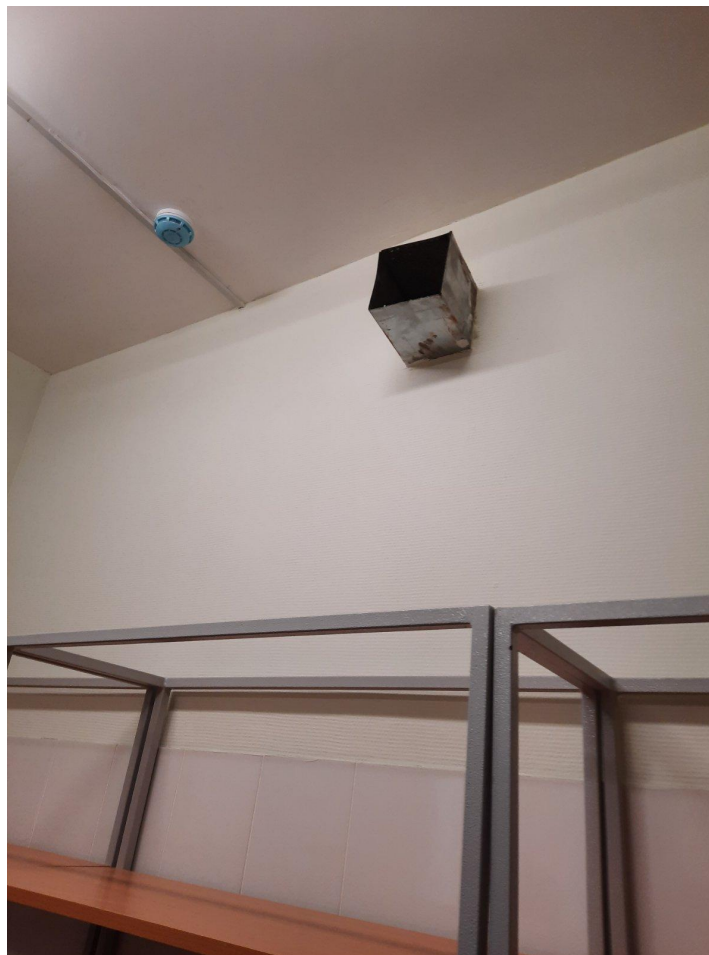
**В помещении №12 (кладовая чистого белья) не установлена
вентиляционная решетка**

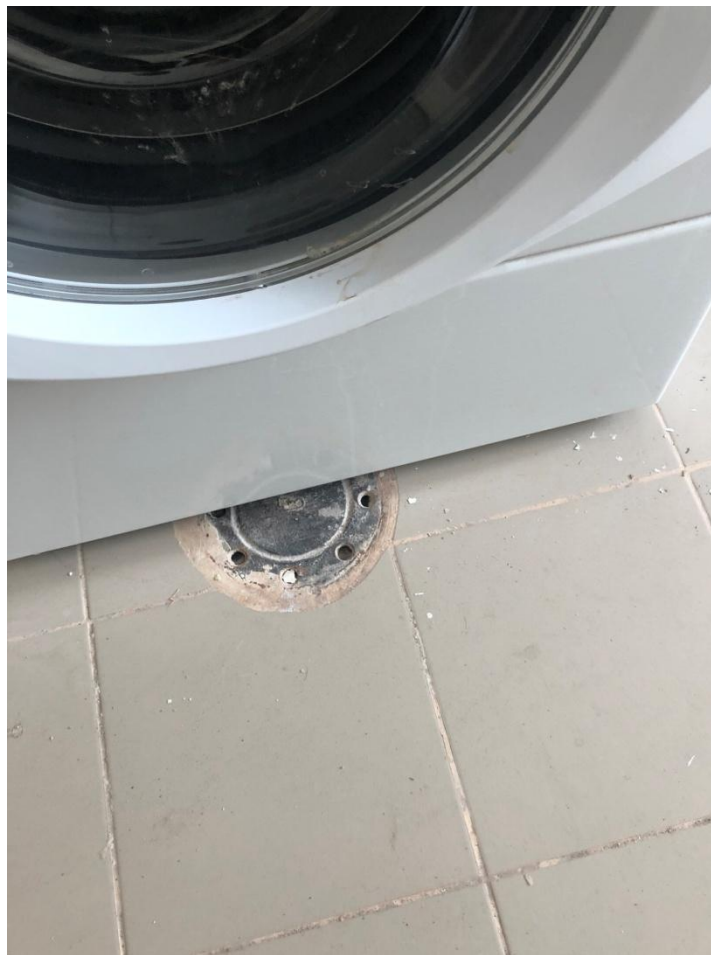
В постирочной установлена самодельная решетка на трап для стока воды, отсутствует контруклон пола для стока воды, прачечное оборудование установлено на трап

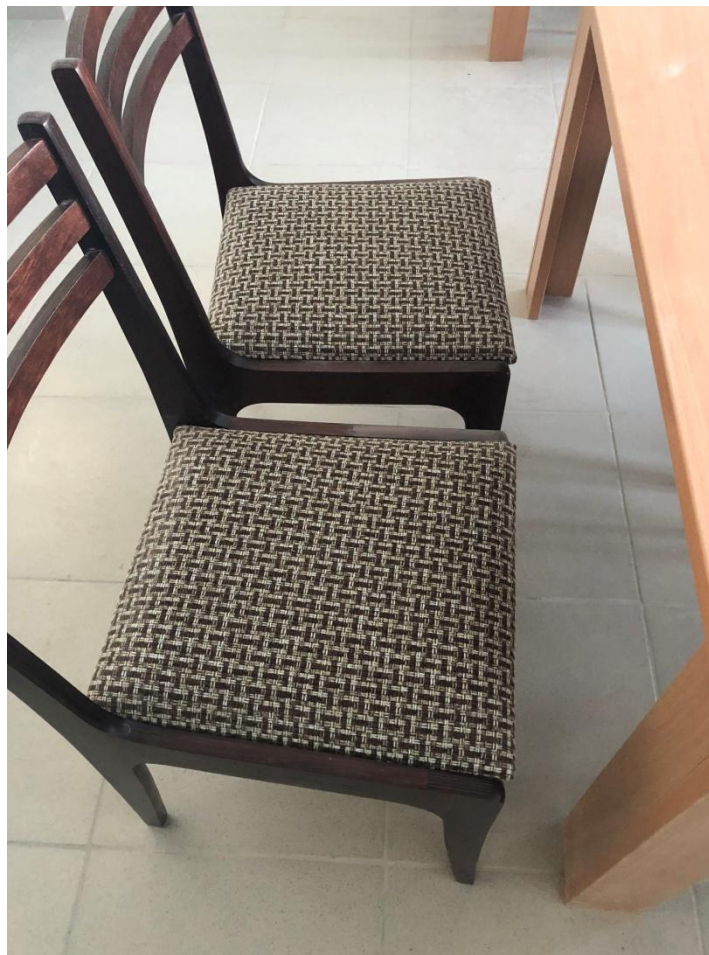
В помещении №12 (обеденный зал) - установлены деревянные стулья с тканевым сиденьем, которые не предусматривают влажную обработку и дезинфекцию

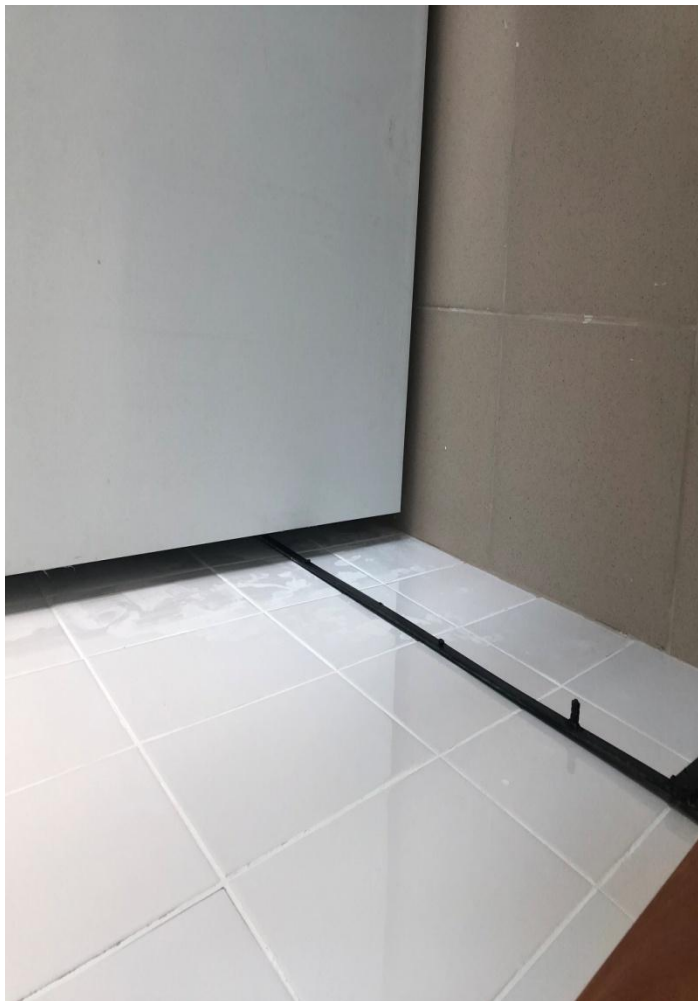
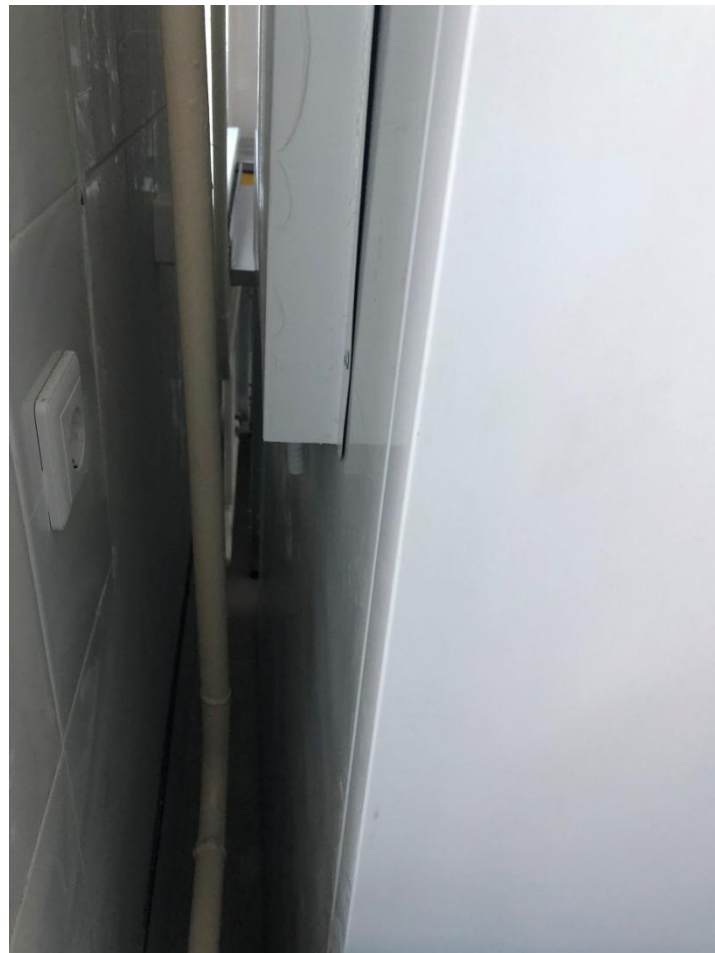
в помещении №9 (дозаготовочный цех) - отсутствует заземление на холодильных камерах, а также отсутствуют ключи от холодильных камер

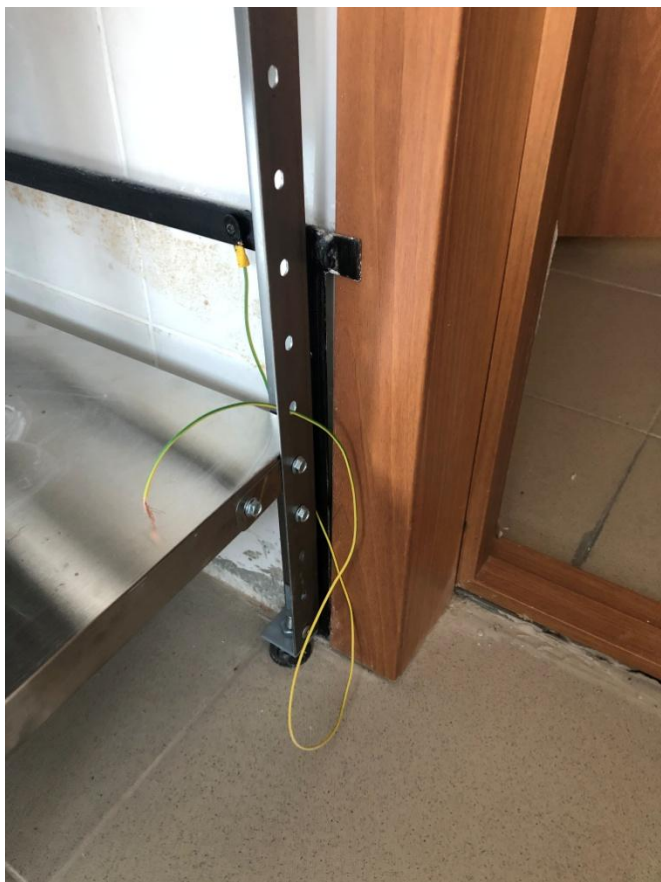
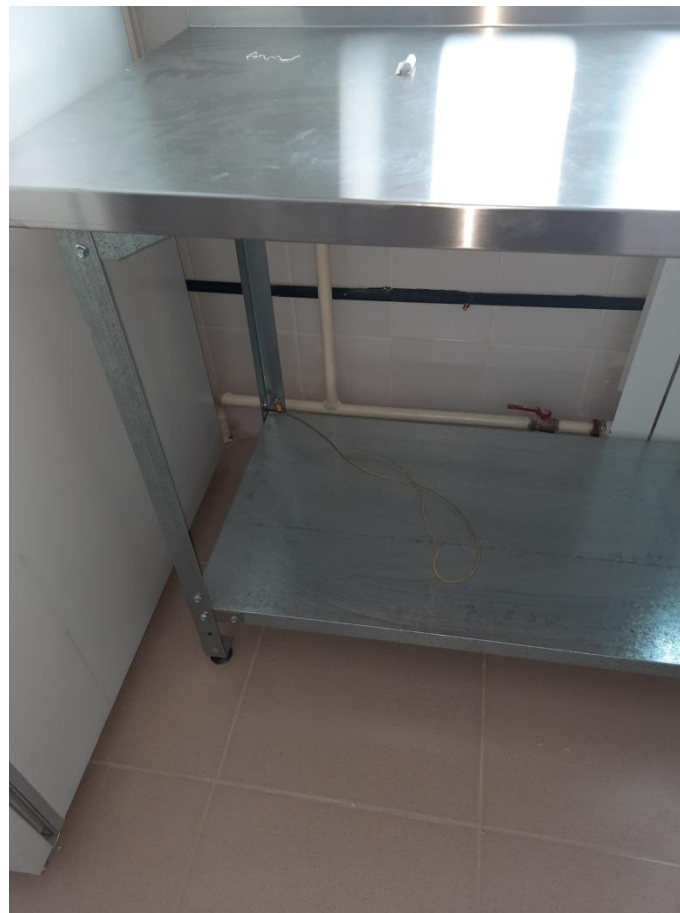
В помещении №11 (мойка столовой посуды) отсутствует заземление металлических стеллажей;

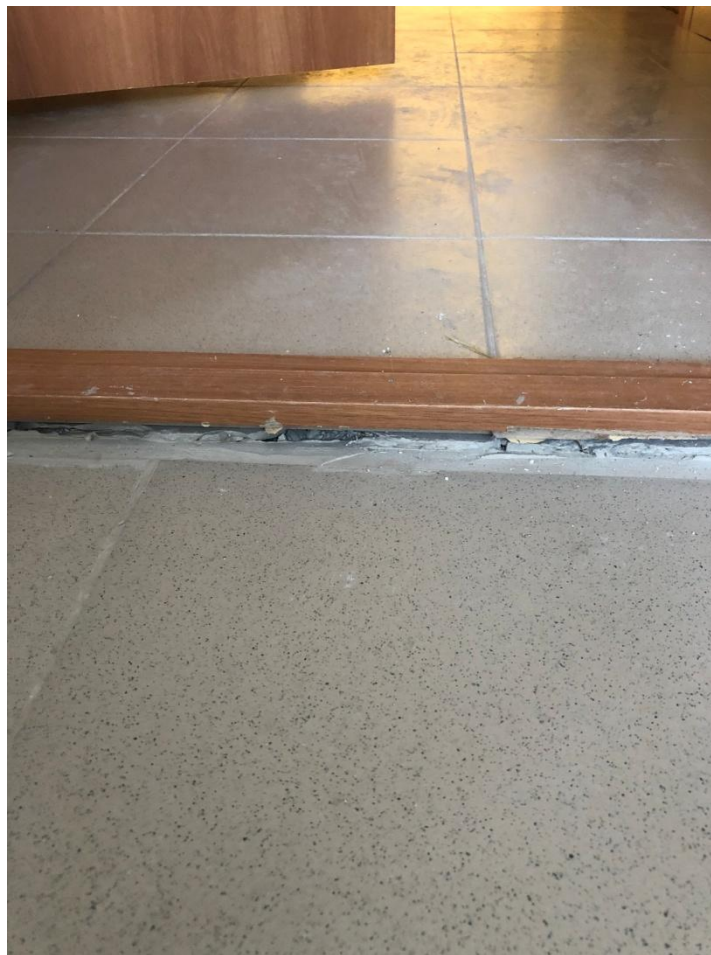
**Пороги установленных дверных блоков в помещениях буфета
прогибаются**

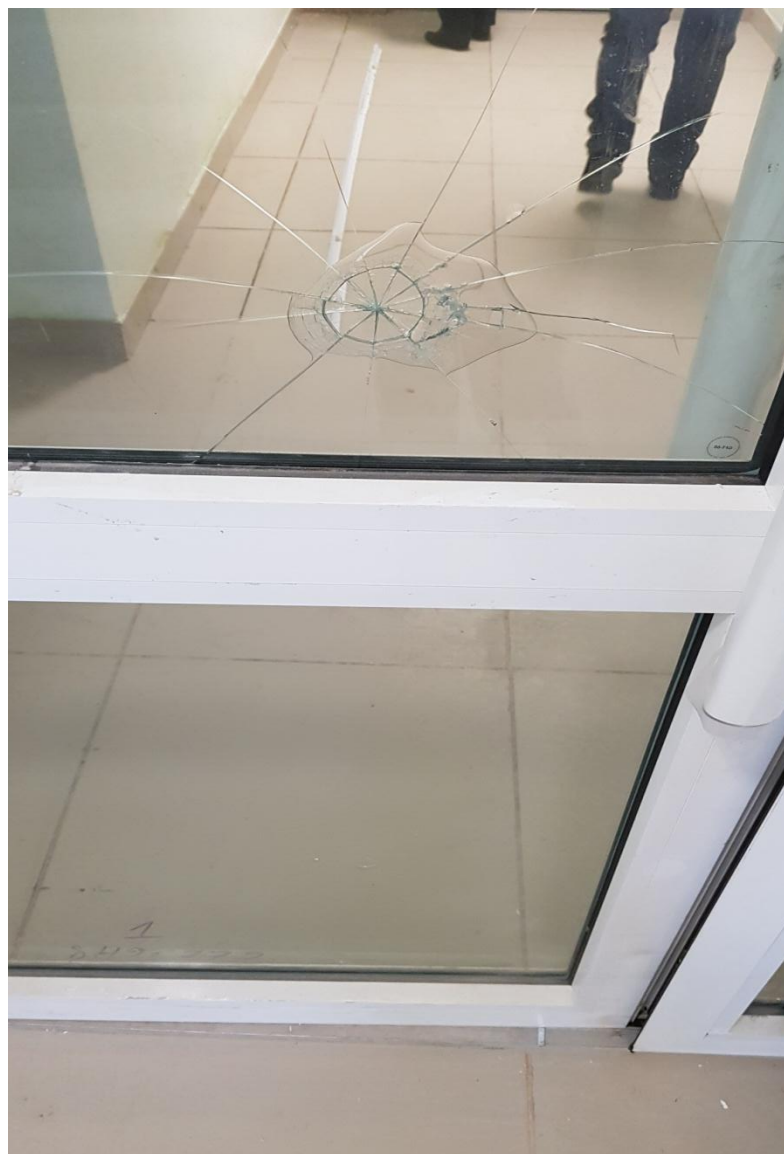
Разбит стеклопакет на входной металлопластиковой двери - выход на лестничную площадку второго этажа.

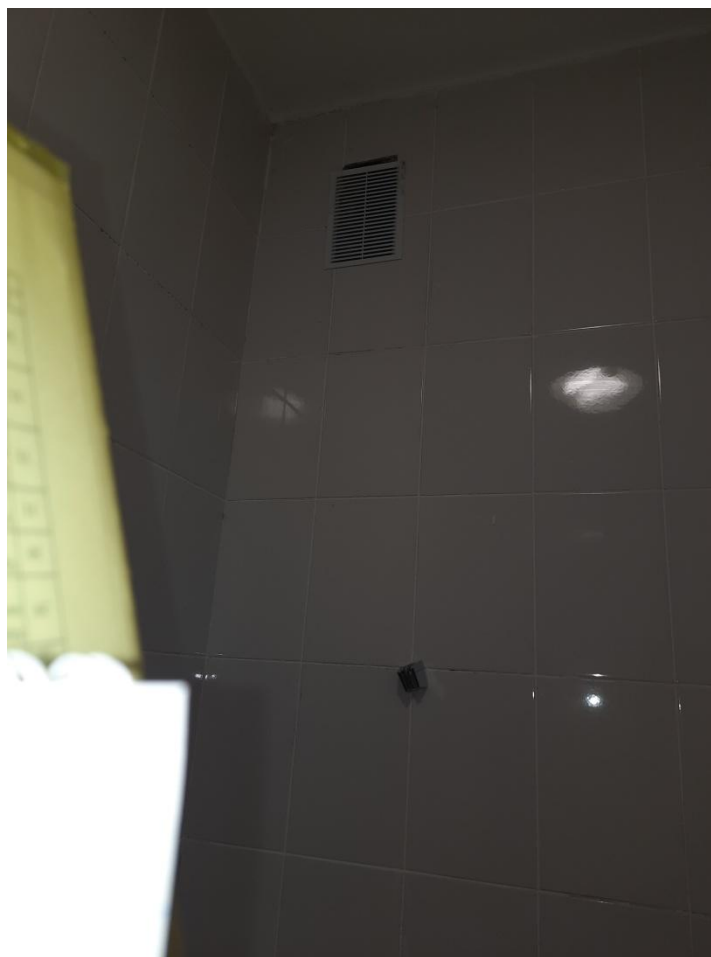
В помещениях ванных комнат - установлены нестандартные вентиляционные решетки

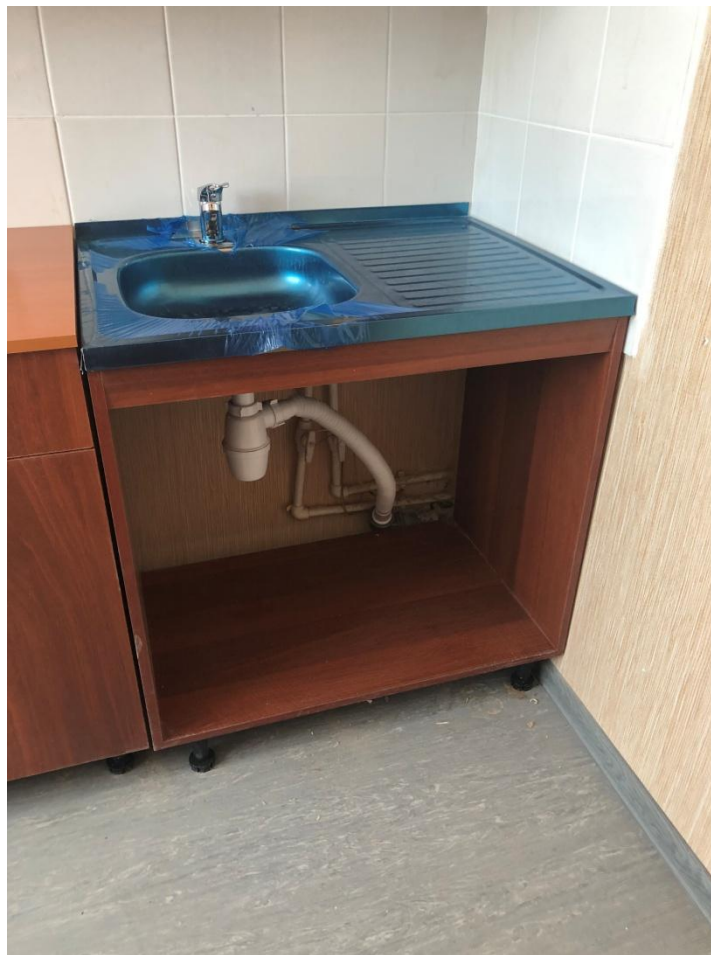
В кухонных помещениях отсутствуют дверные створки на установленной мебели под мойкой

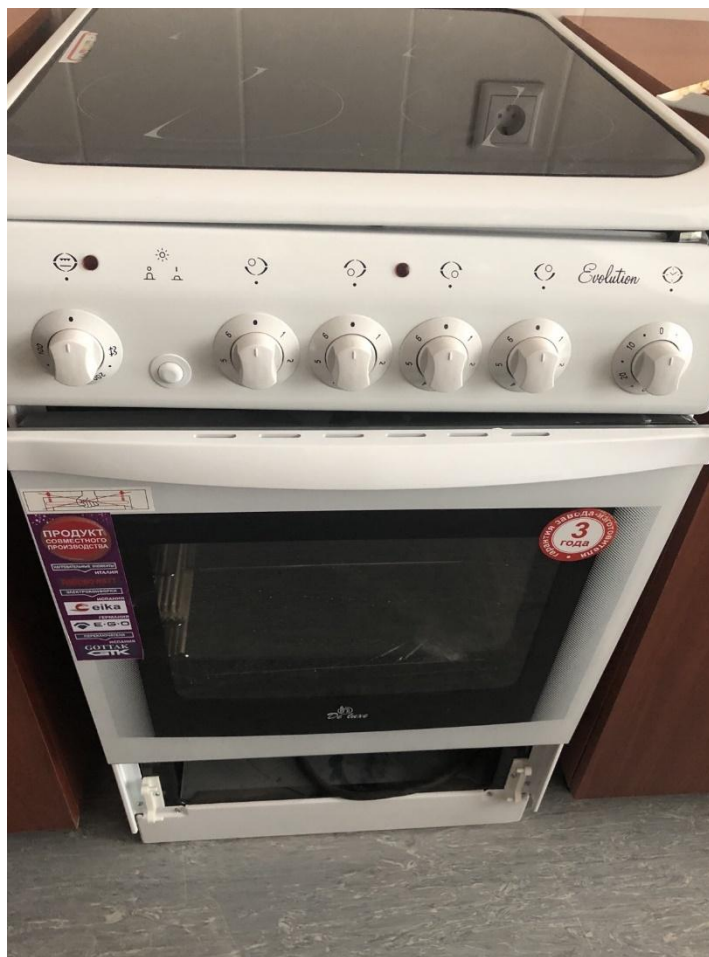
В помещении №14 (кухня) деформирована обшивка электроплиты

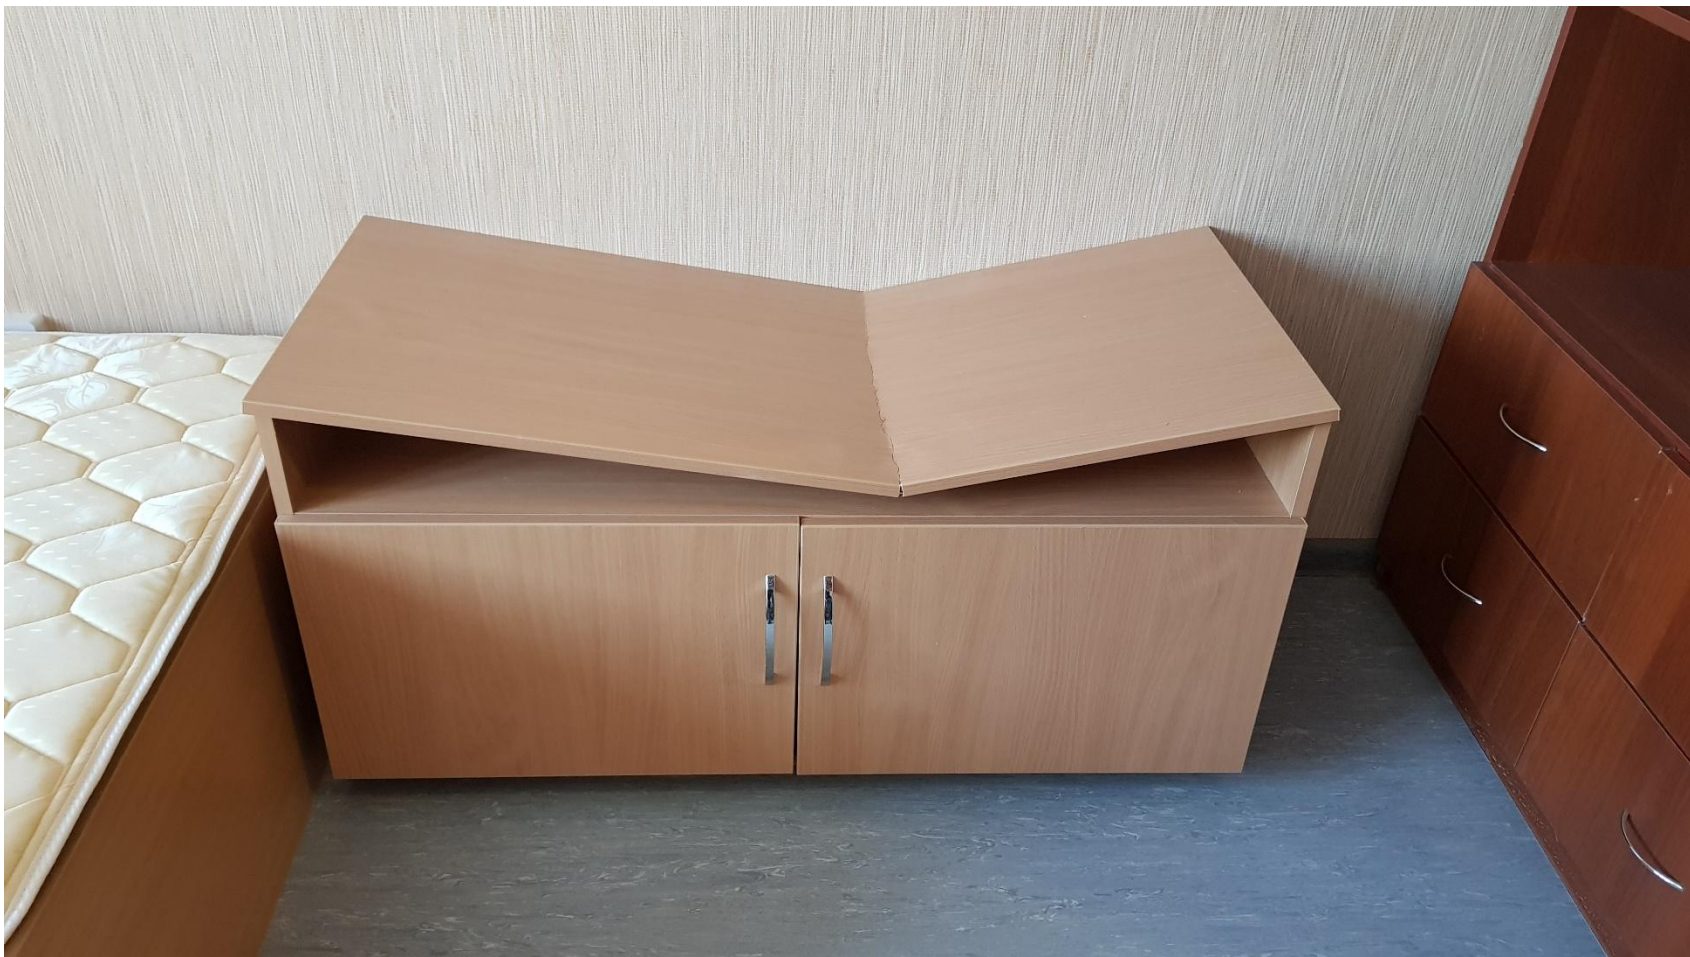
В помещении №10 (жилая комната) разломлена крышка тумбочки под TV

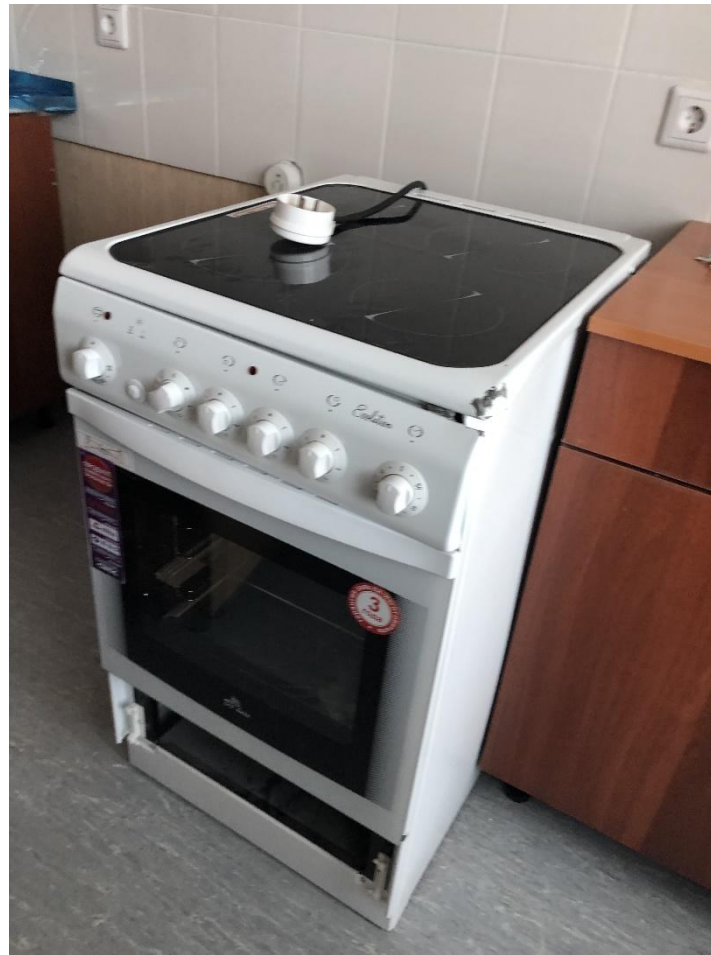
В помещении №9 (кухня)
деформирован угол электроплиты

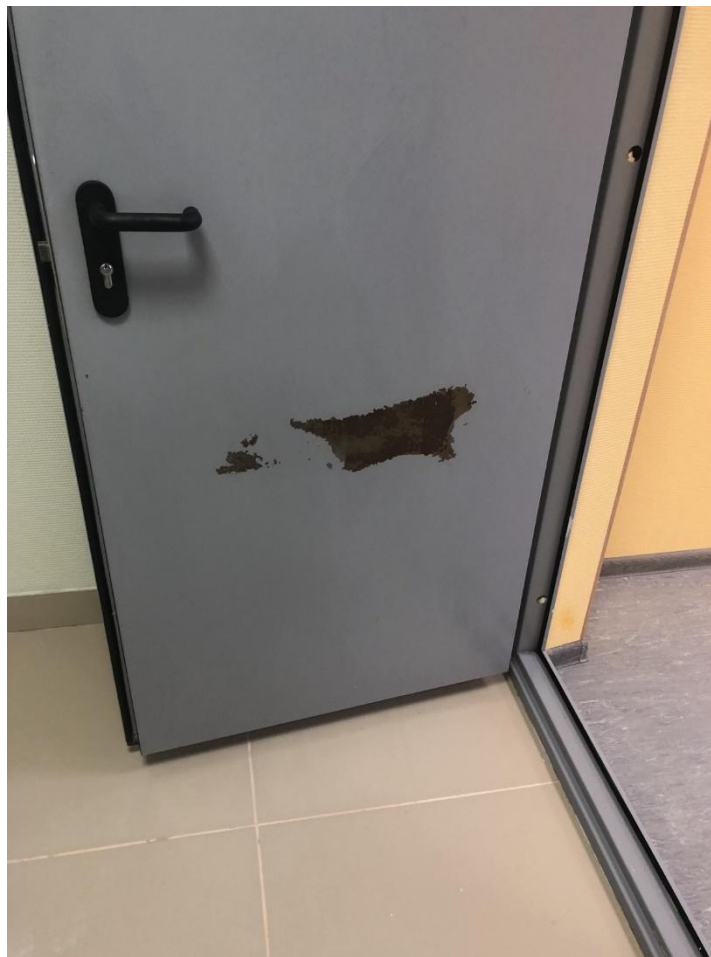
В помещении №2 (гладильная) содрана краска

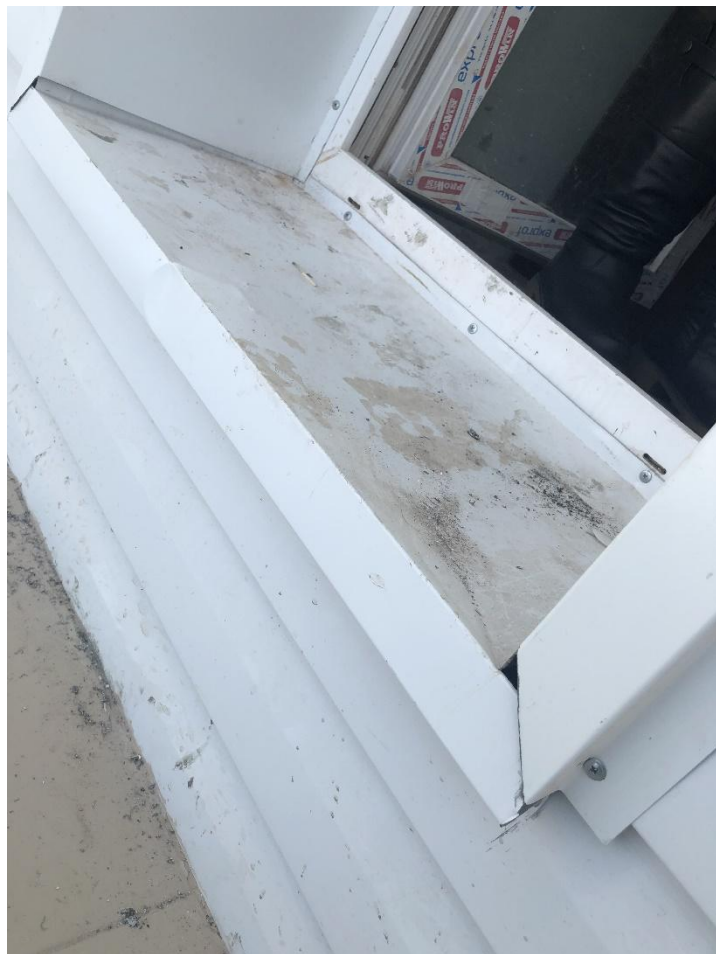
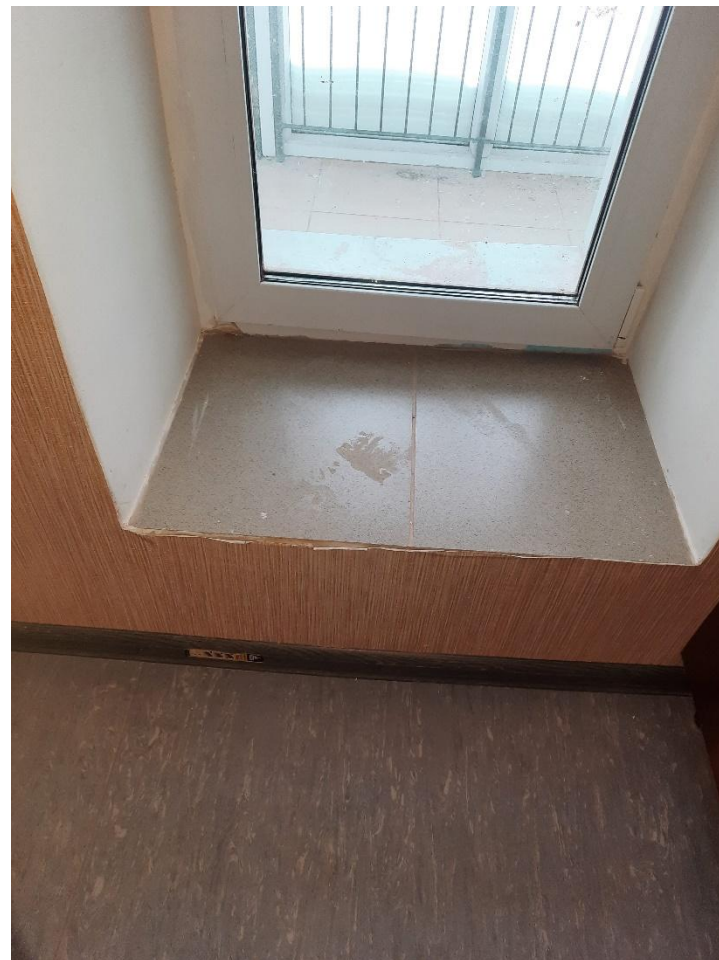
Во всех жилых помещениях, балконные дверные блоки, установлены на высокий порог со стороны помещения.

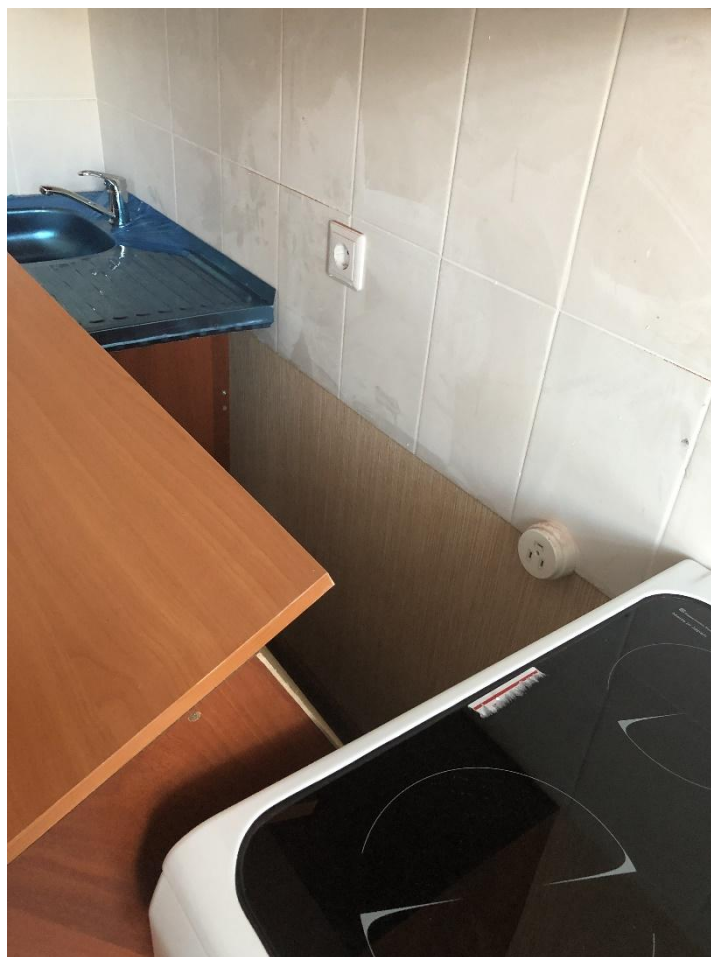
Розетки для включения электроплит установлены под разделочными столами.

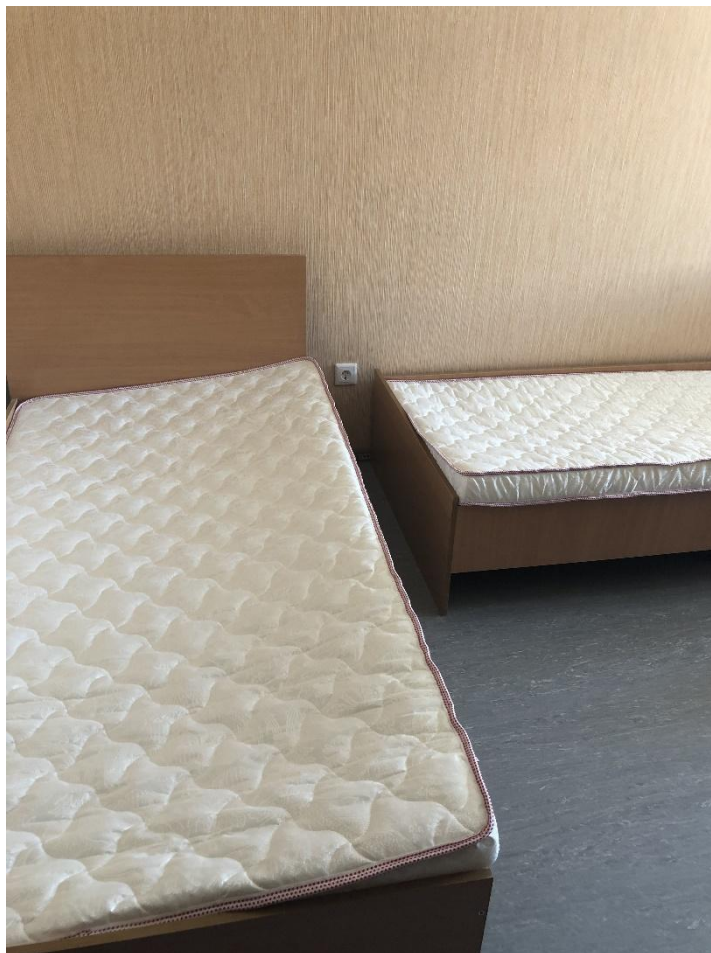
В жилых комнатах спальня кровати укомплектованы тонкими нестандартными матрасами.

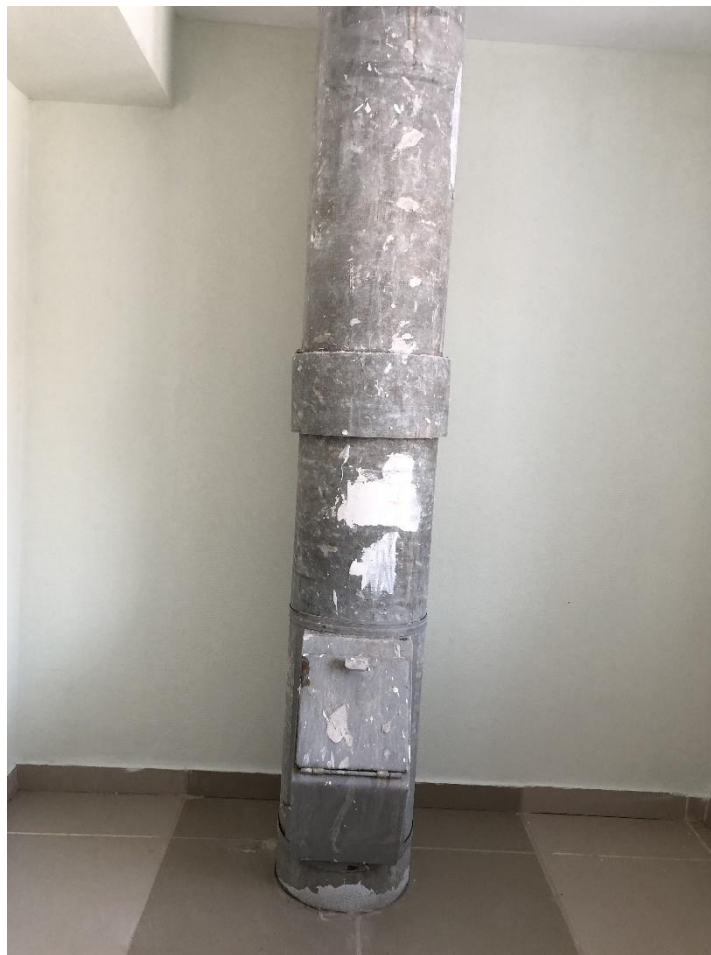
Мусоропровод не окрашен, не очищен от строительного мусора.

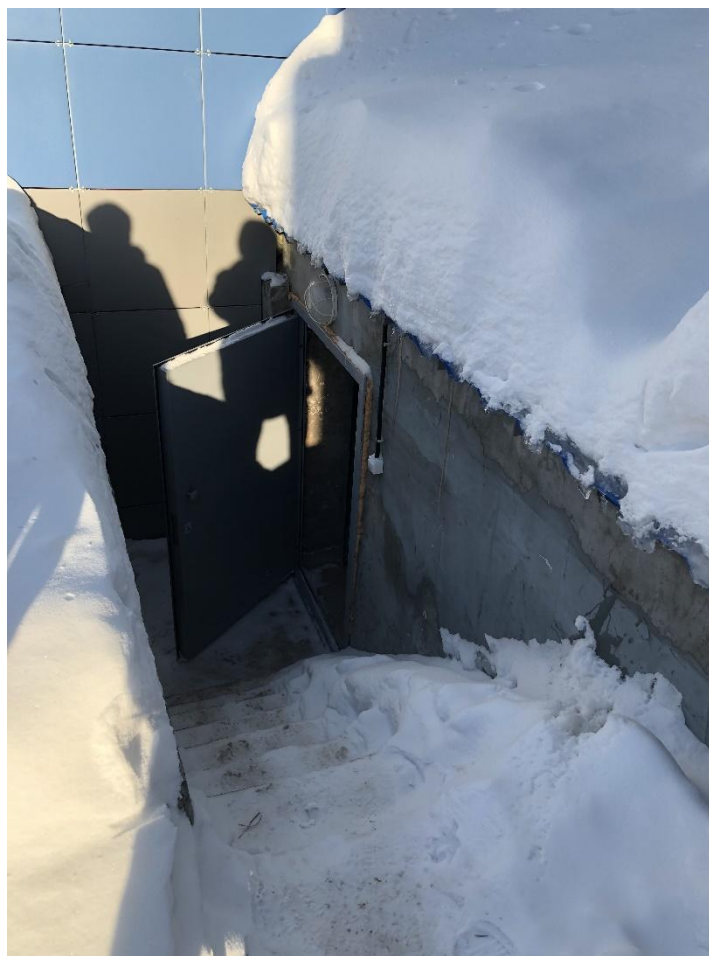
Вход в техподполье производится с наружи здания по ступеням на глубину 2,3м. Перекрытие или навес над входом отсутствует.

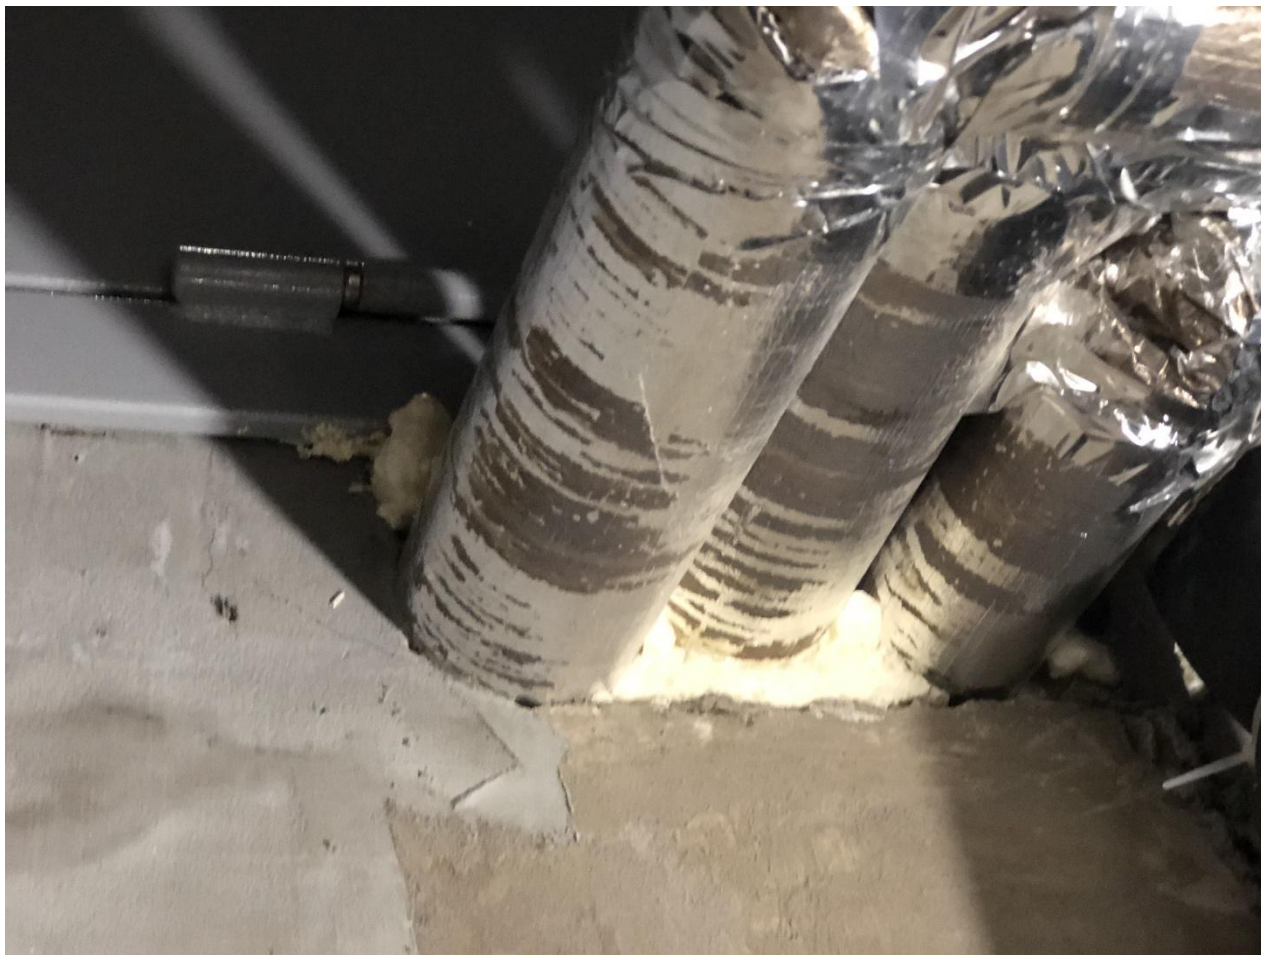
Система отопления выполнена из оцинкованных труб.

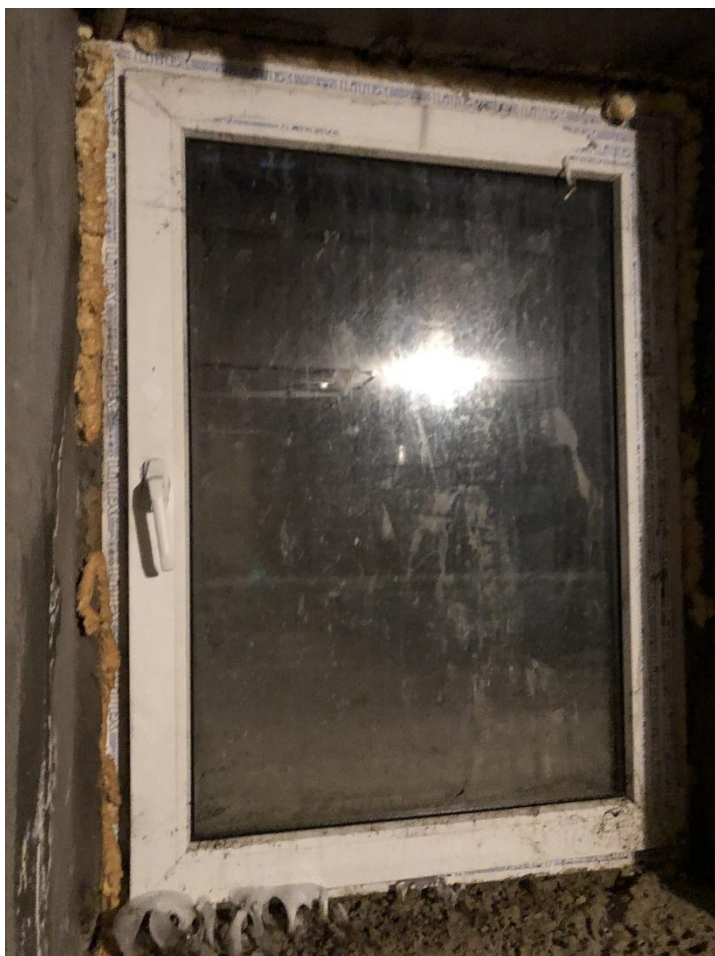
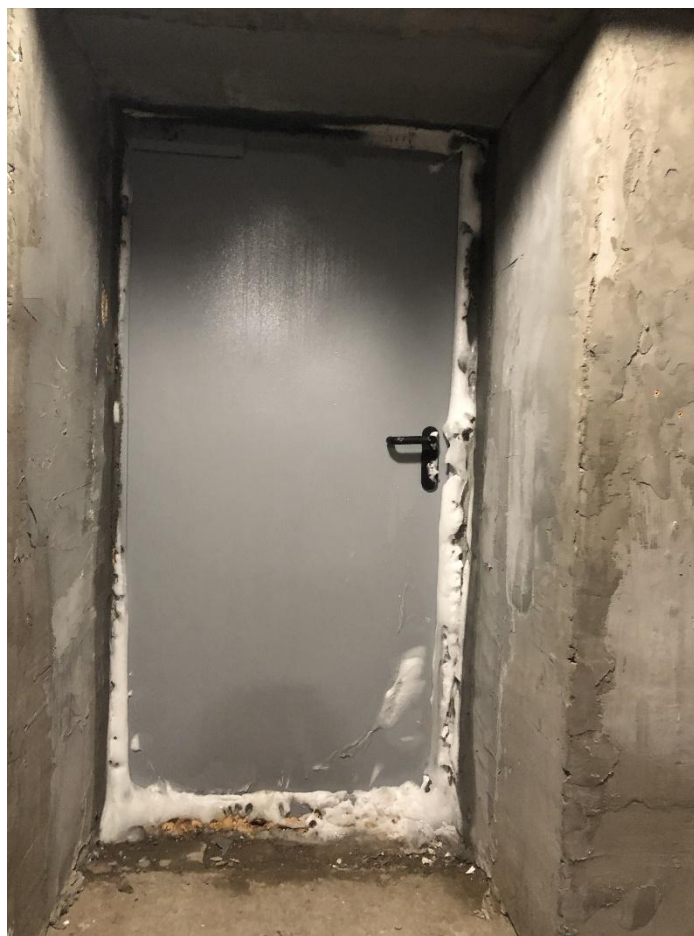
В техподполье смотровые окна все в наледи, большая влажность, испарение от приборов отопления и вентиляции.

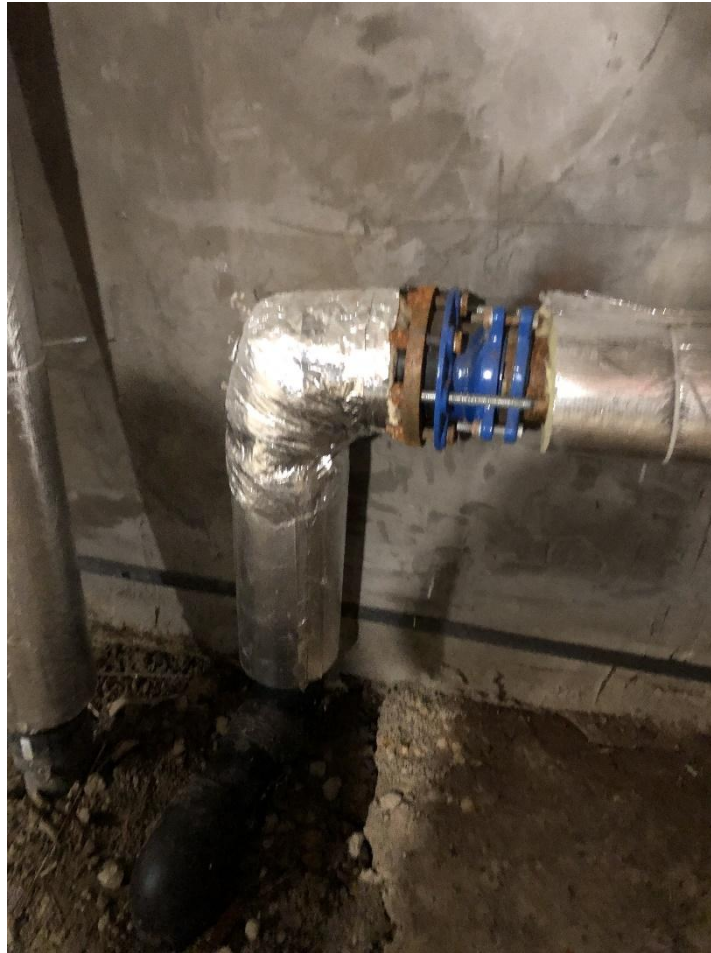
Все трубы водоснабжения, теплоснабжения, в ржавом состоянии, не очищены от ржавчины, грязи, не окрашены, но теплоизоляция проведена.

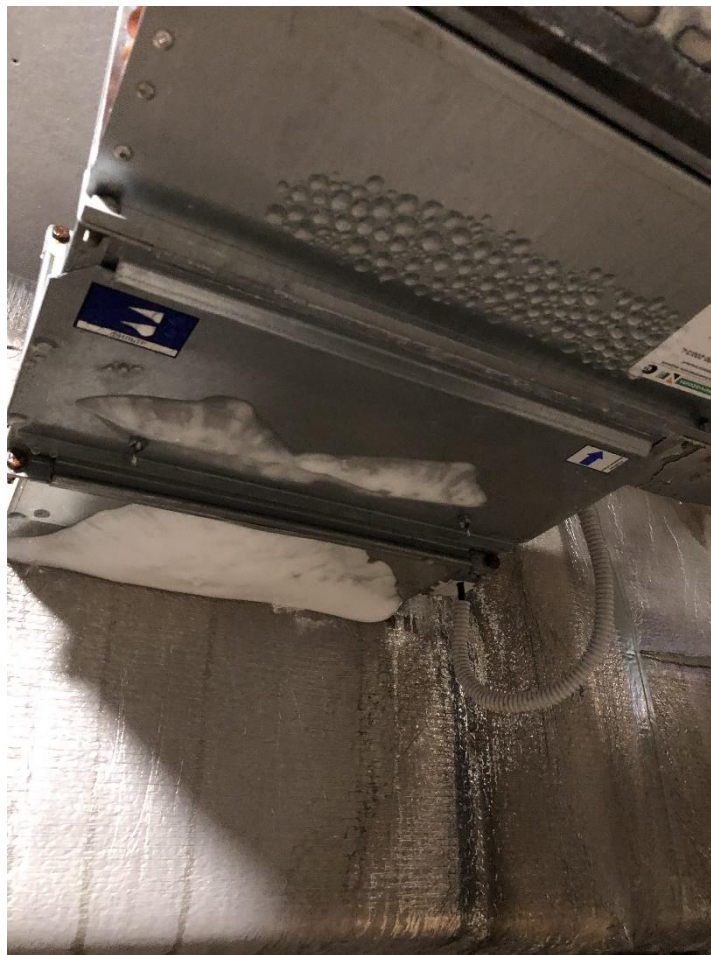
Не полностью утеплены воздуховоды подачи холодного воздуха. На открытых частях оборудования собирается конденсат

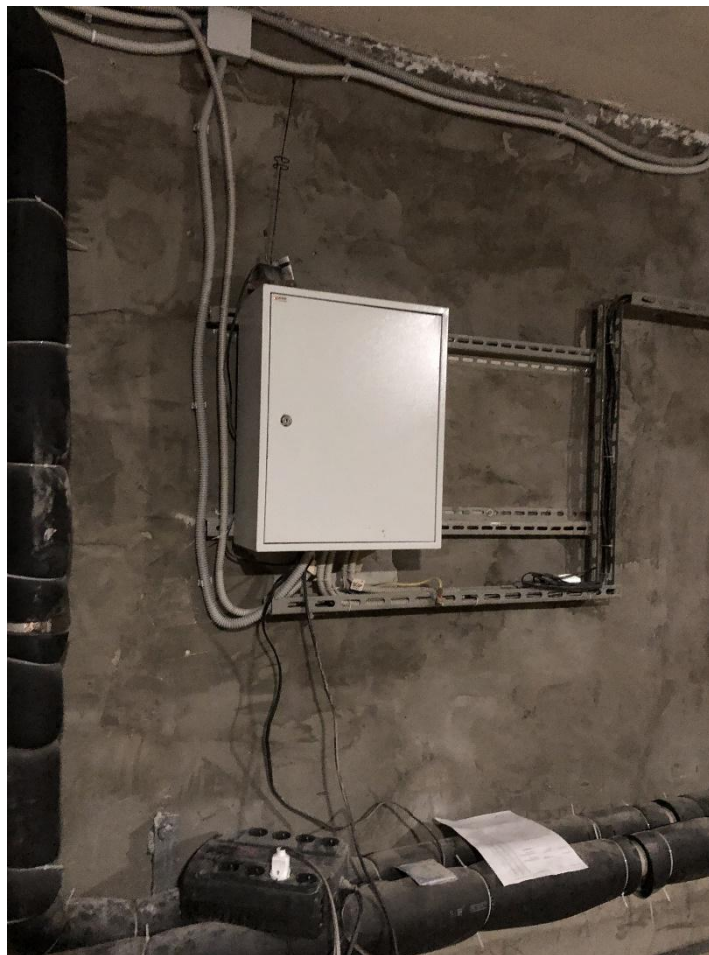
Все щиты управления инженерным оборудованием, находятся в подвальном помещении.
