# 18. GEOLOGÍA AMBIENTAL

## ***Problema ambiental***

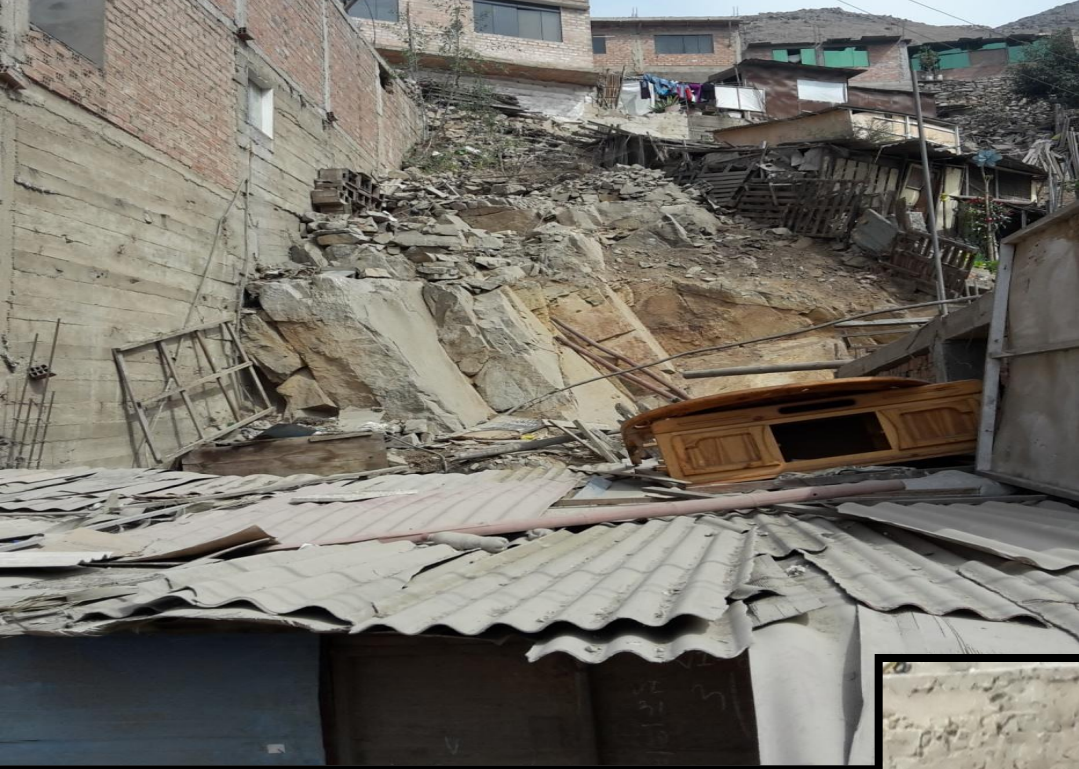
**Imagen 16.** Desmonte de basura sobre algunas viviendas.

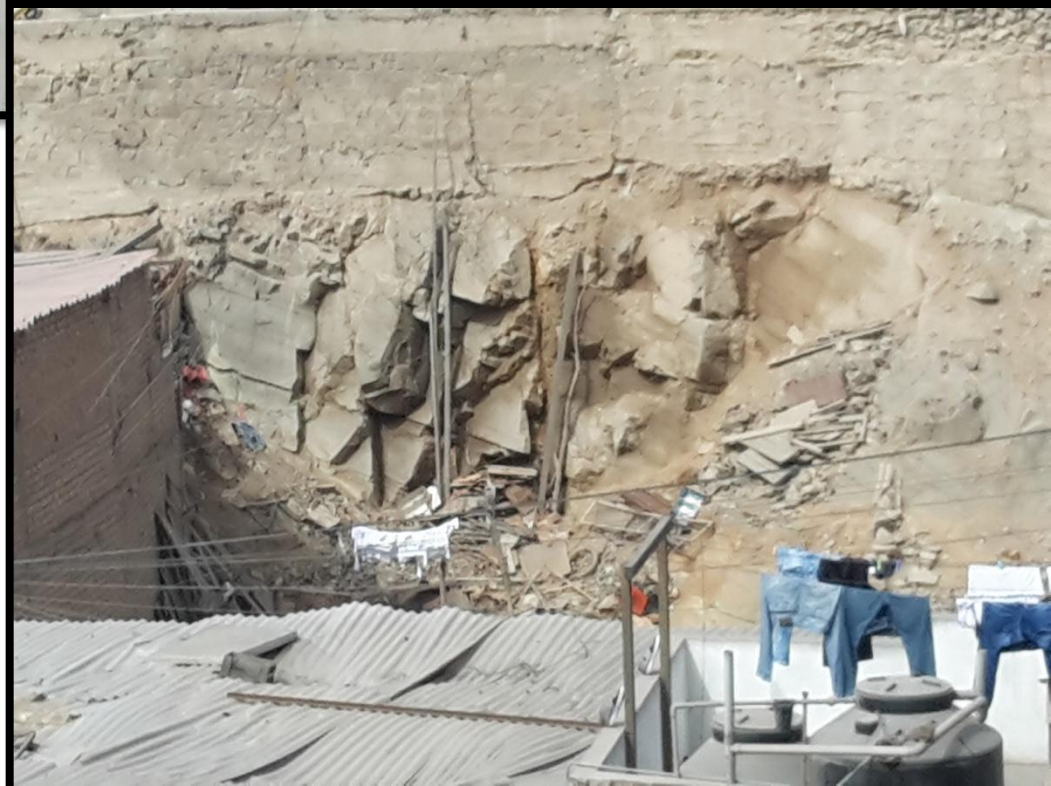
**Imagen 17.** Desmonte de basura aledaña a las viviendas

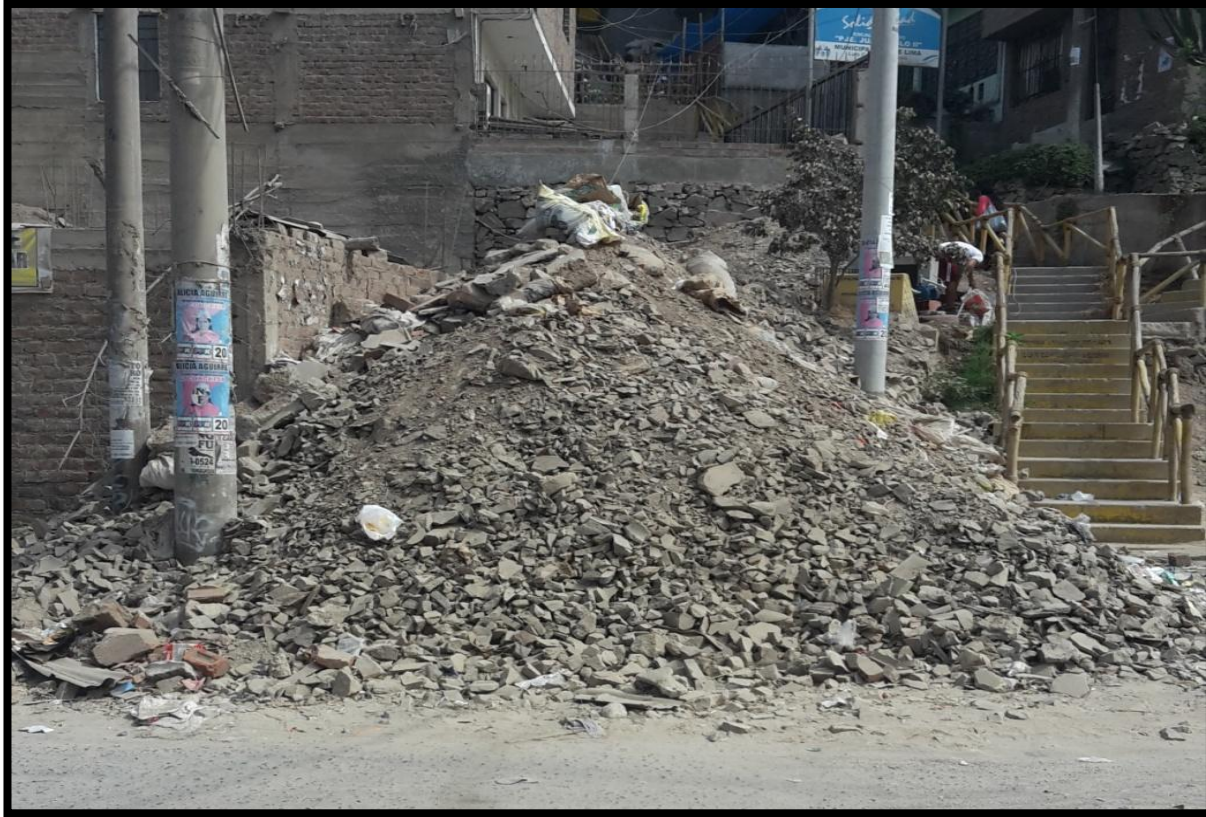
- **Imagen 18.** Desmonte de basura alrededor a las viviendas obstaculizando escaleras y afectando postes de teléfono y luz.

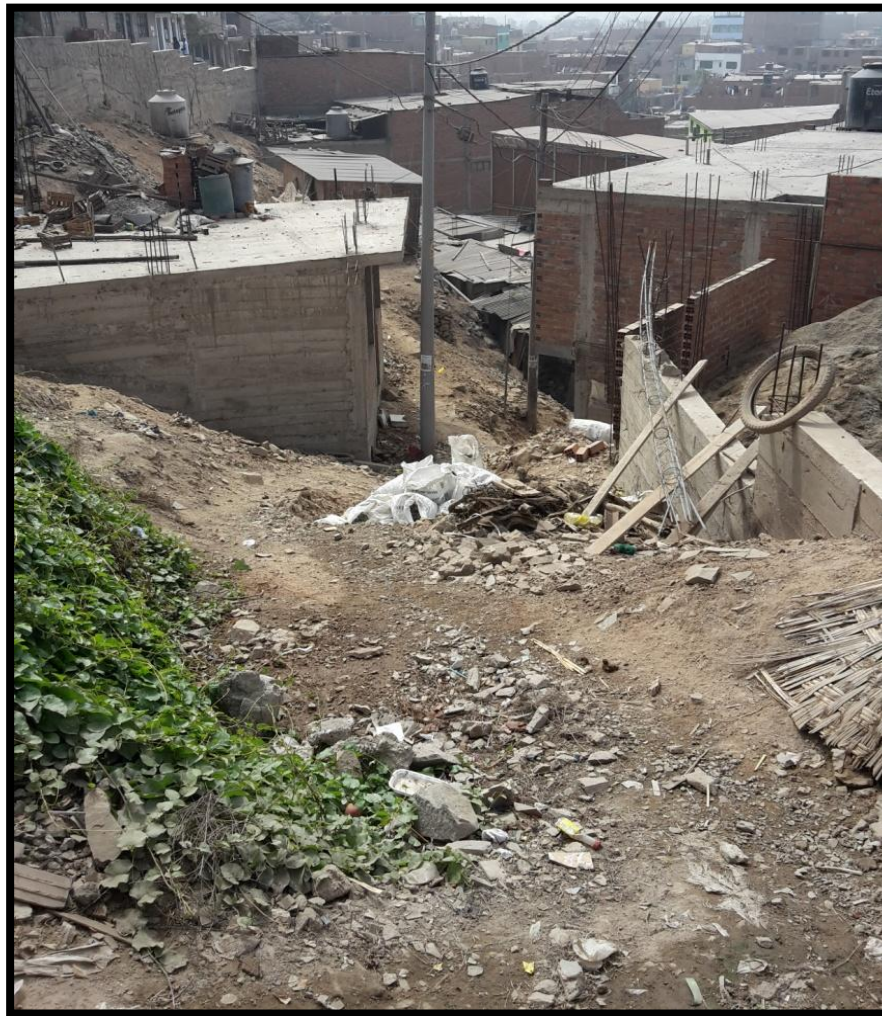
- **Imagen 19.** Desmonte de basura aledaña a algunas viviendas. Además presenta partes humedecidas por fuga de agua de conexiones clandestinas de agua.

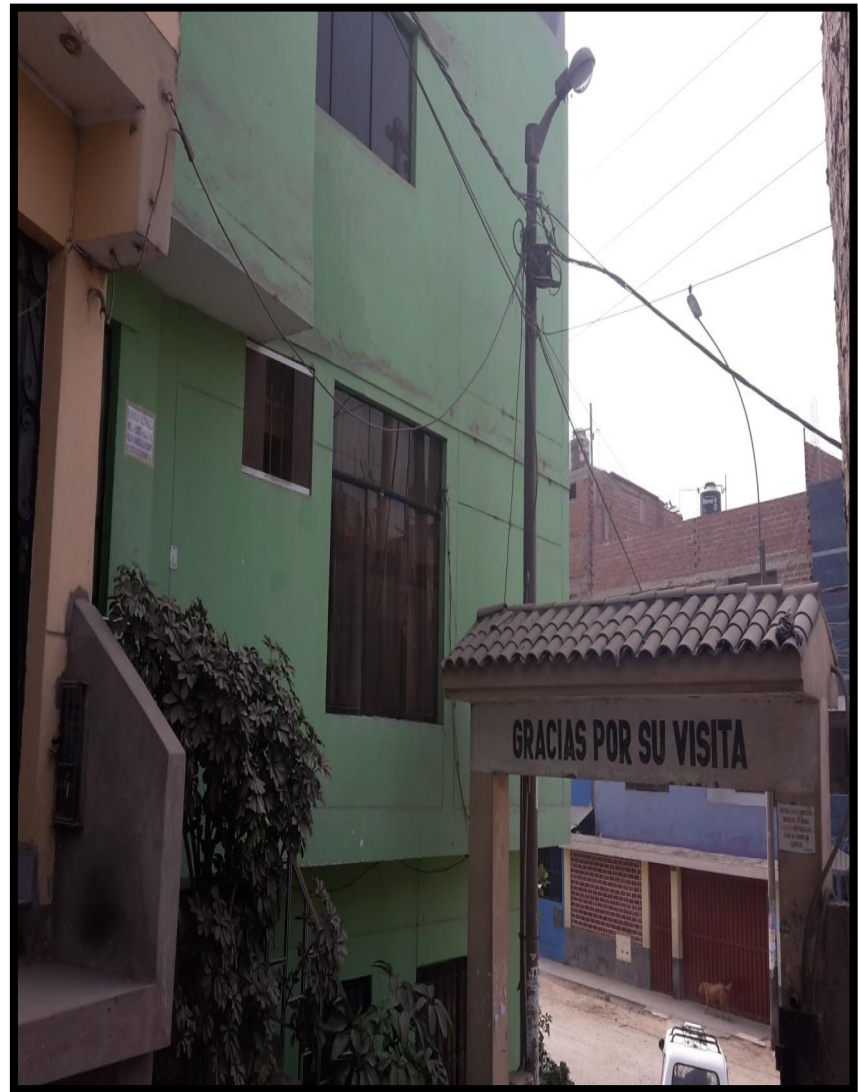
**Imagen 20.** Vivienda construida muy próxima a un poste de alumbrado público, además presenta invasión de las veredas con sus escaleras de acceso.

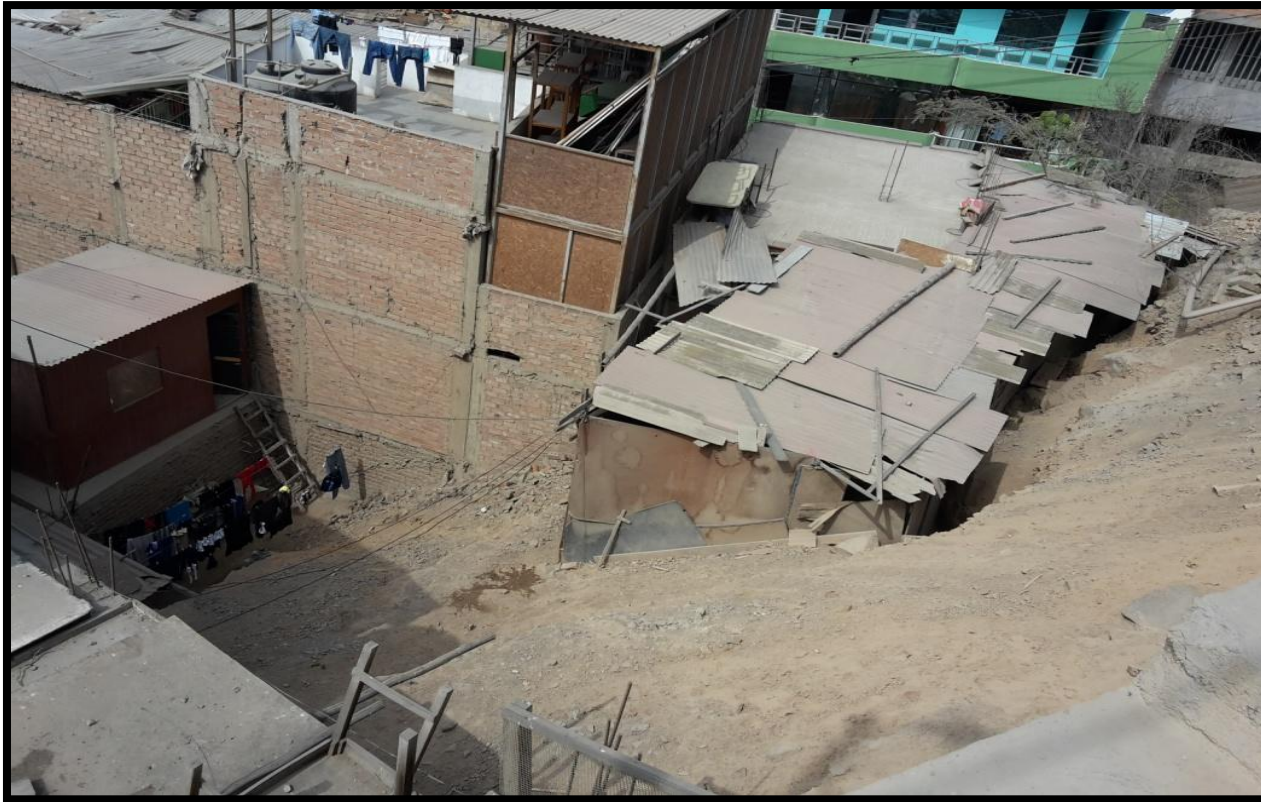
- **Imagen 21.** Vivienda expuesta a deslizamientos y falta de señalizaciones de advertencia a peatones y vehículos, ya que la pista se encuentra en la parte superior (lugar desde donde se tomo la foto).

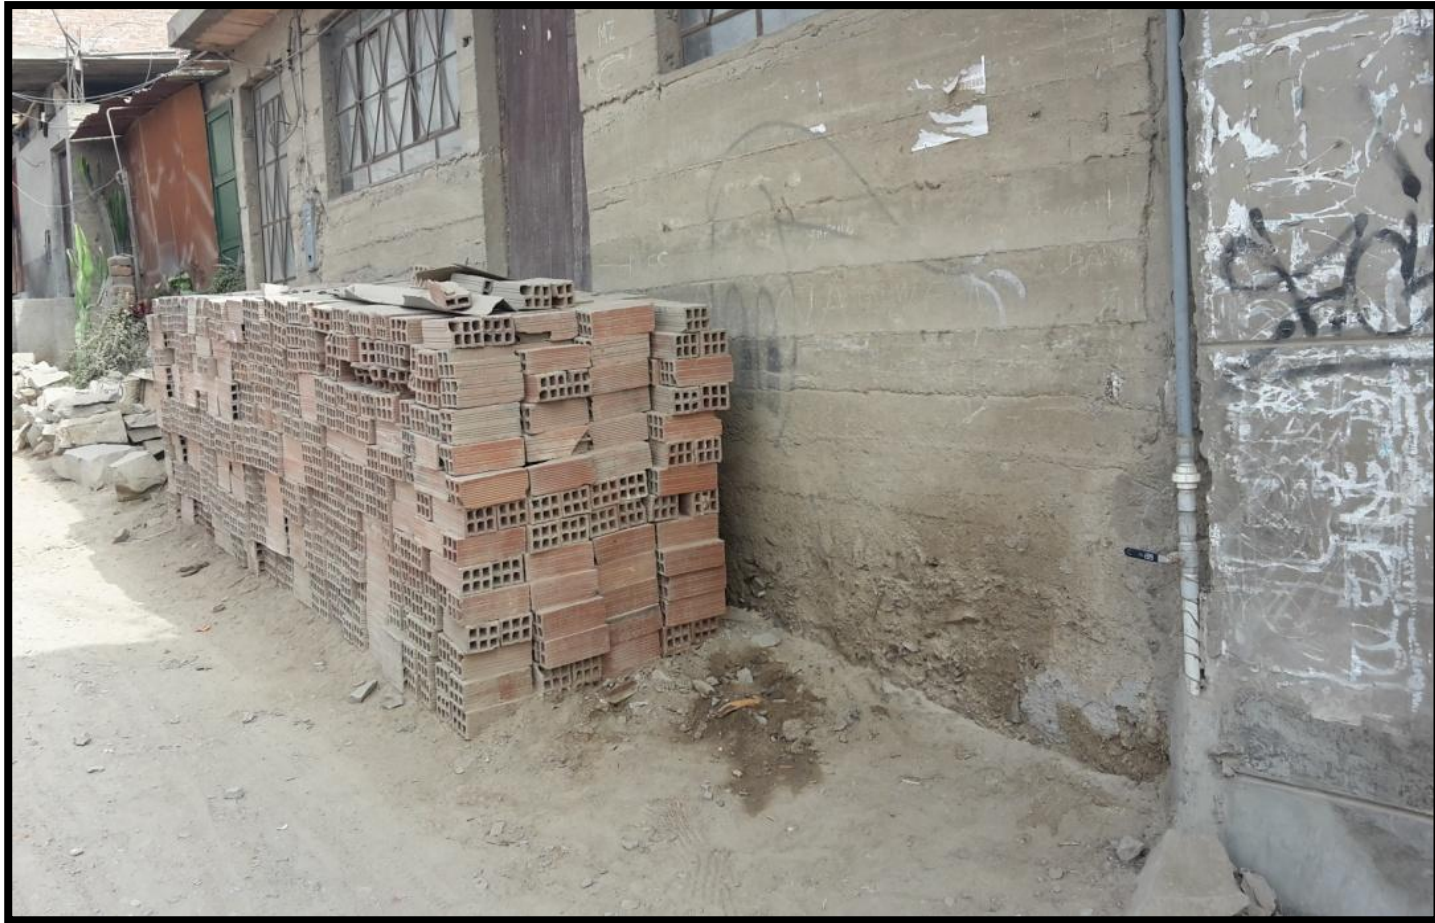
- **Imagen 22.** Invasión de las vías públicas con material de construcción y conexión clandestina de agua.

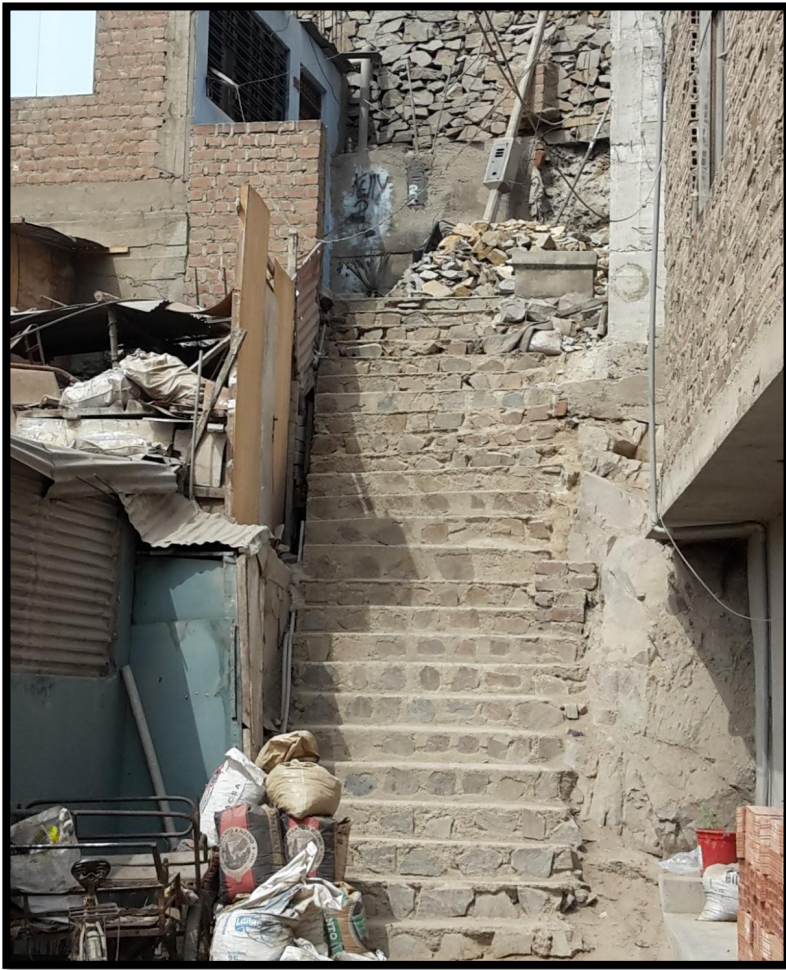
**Imagen 23.** Escaleras muy empinadas con imperfecciones y desniveles sin ninguna medida de seguridad como barandas, expuesta al desprendimiento de rocas de la parte superior.

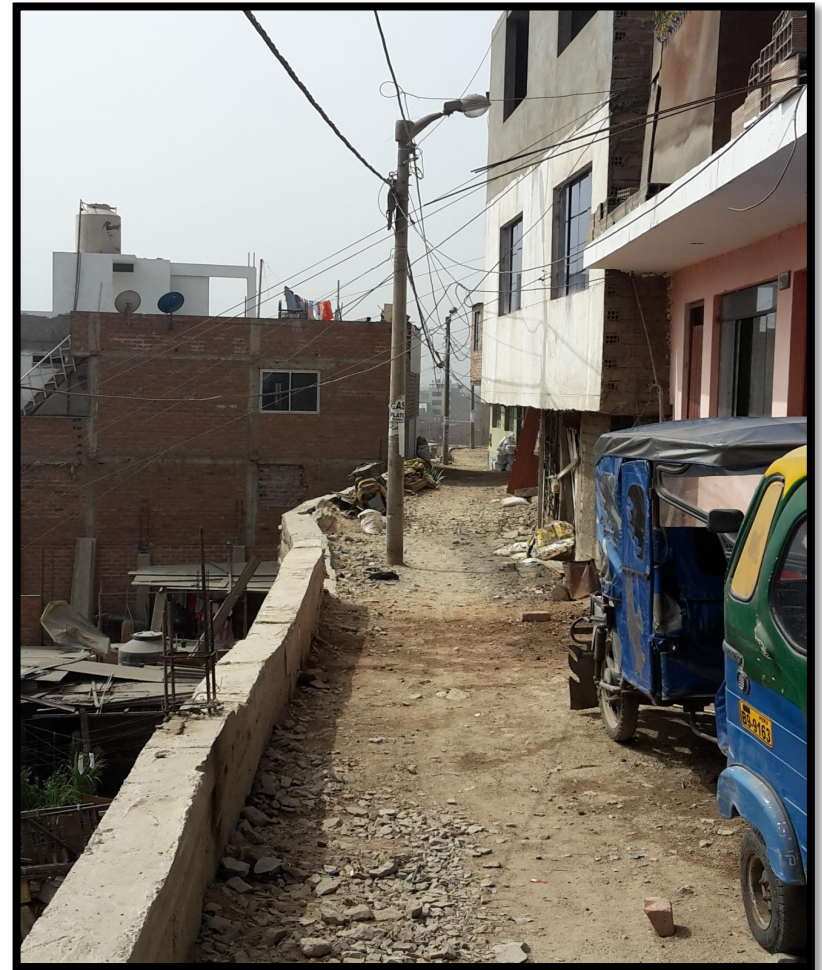
**Imagen 24.** Calles angostas y obstaculizada con vehículos y material de construcción. Falta de señalización del precipicio, lo que pone en riesgo tanto a personas que transitan por la vía como a las personas q viven en la parte inferior.

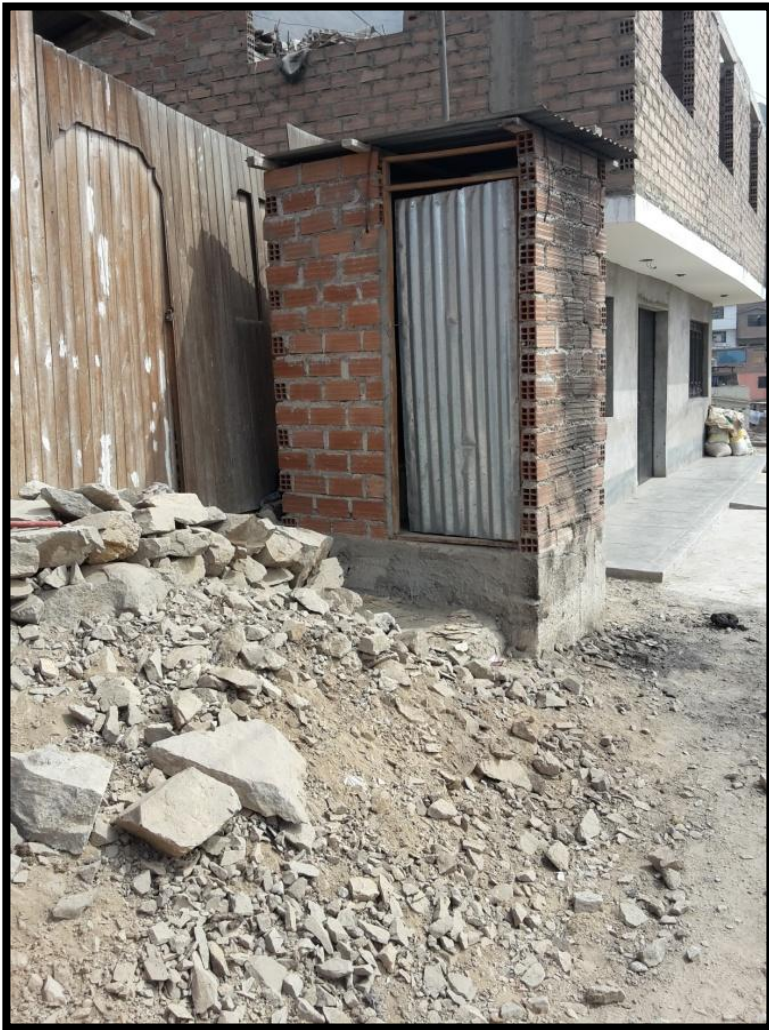
**Imagen 25.** Vereda obstaculizada por la construcción de un baño

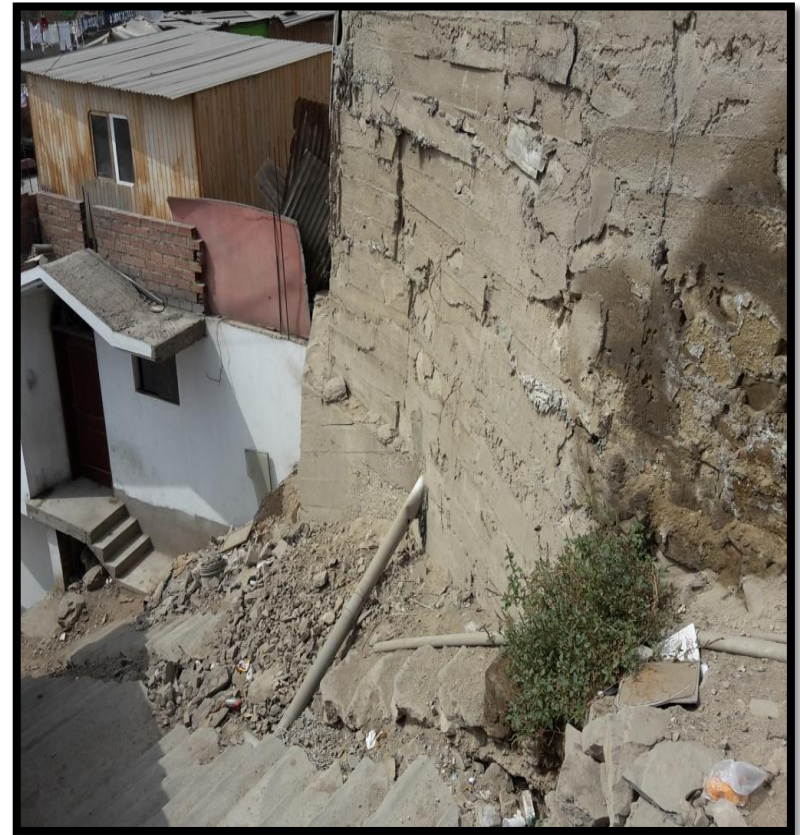
**Imagen 26.** Escaleras en mal estado y dañadas por el empalme clandestino de agua y desagüe, los cual es un peligro para las personas que transitan usando ese medio. También se puede observar la pared humedecida y probablemente debilitada por escape de agua de estos empalmes de agua.

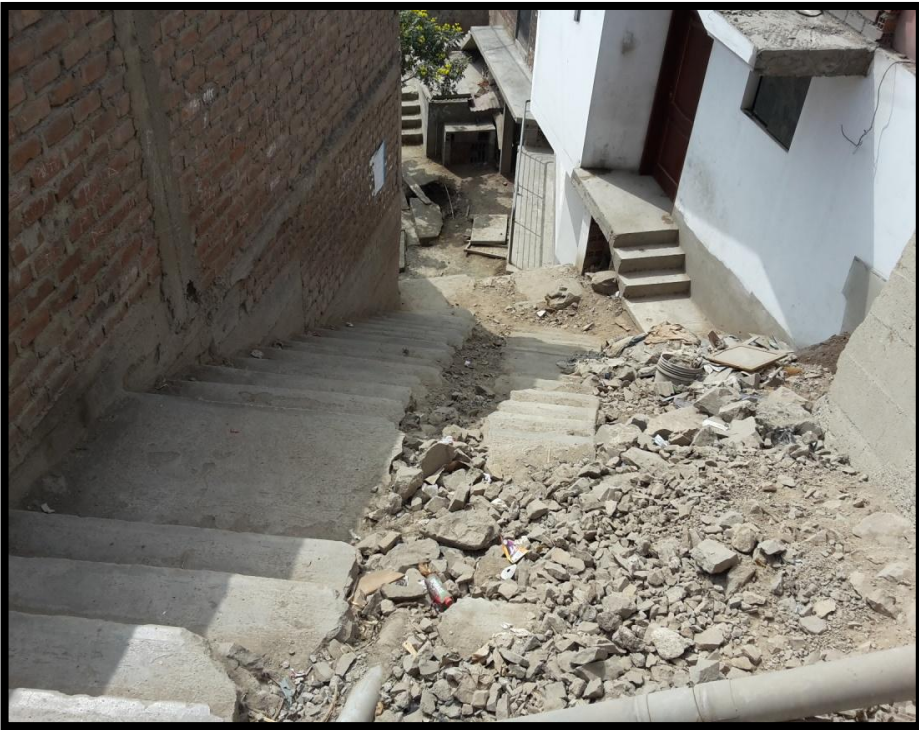
**Imagen 27.** Escaleras dañada por el empalme clandestino de agua y desagüe, los cual es un peligro para las personas que transitan usando ese medio.

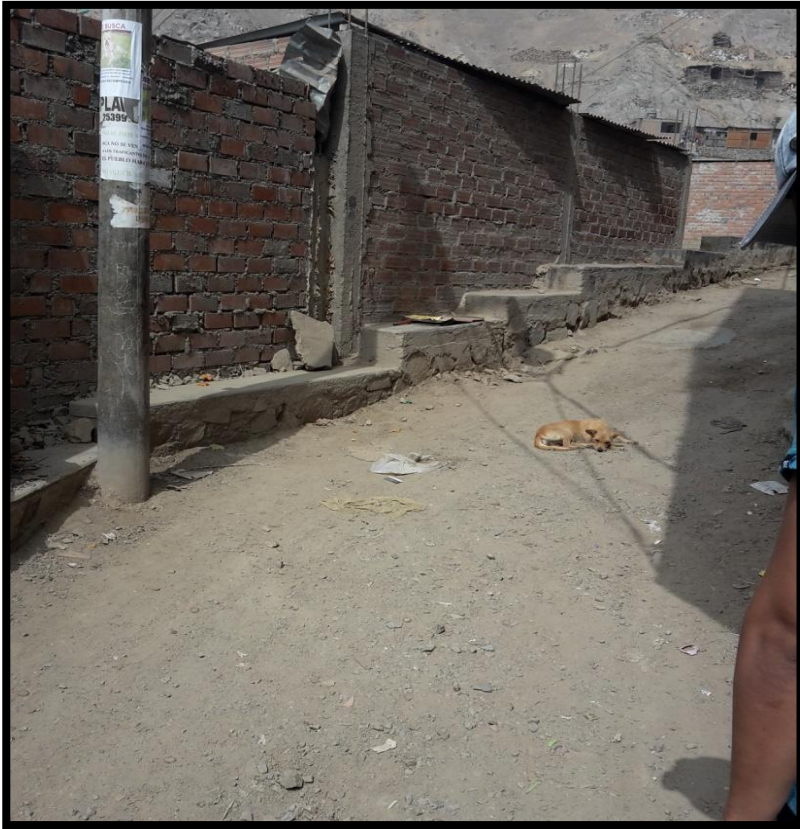
**Imagen 29.** Calles angostas, lo cual dificulta el tránsito vehicular, o en el caso de una emergencia (sismos, incendios, etc.) dificultaría la evacuación de heridos.

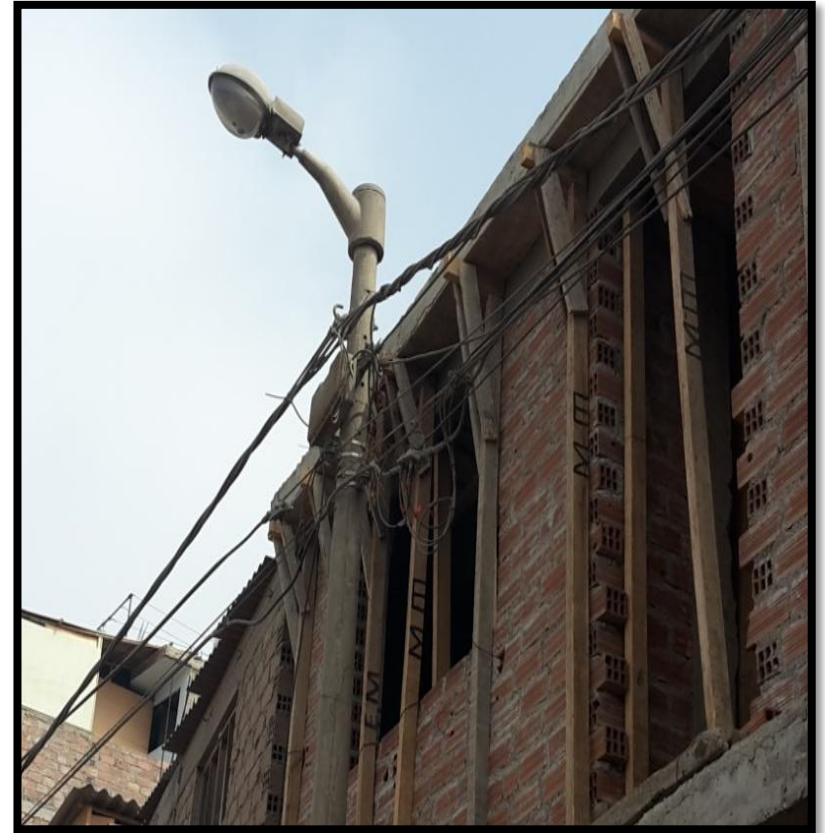
**Imagen 30.** Invasión y daño de postes de alumbrado público.

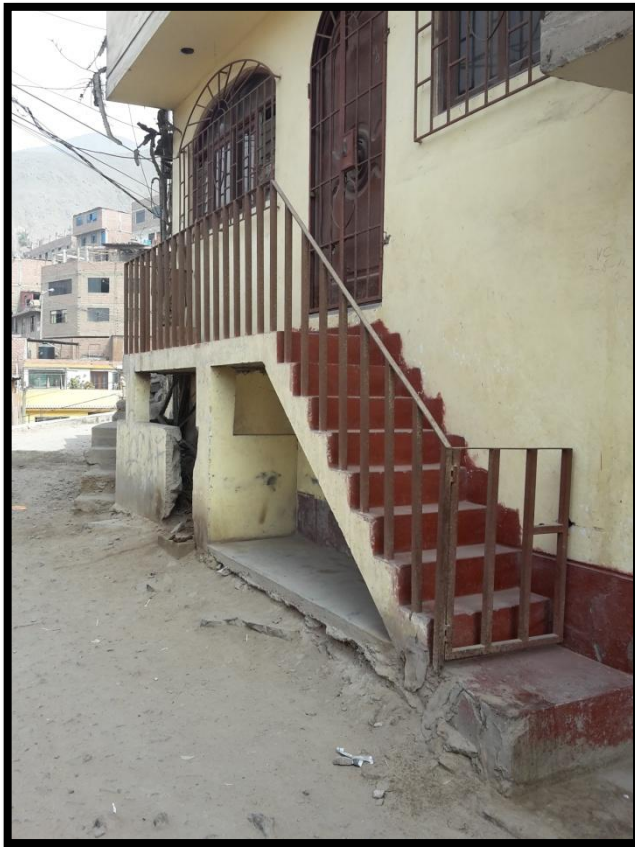
**Imagen 31.** Informalidad e invasión de aéreas publicas, en este caso la vereda; lo cual hace aun mas angosta la calle.

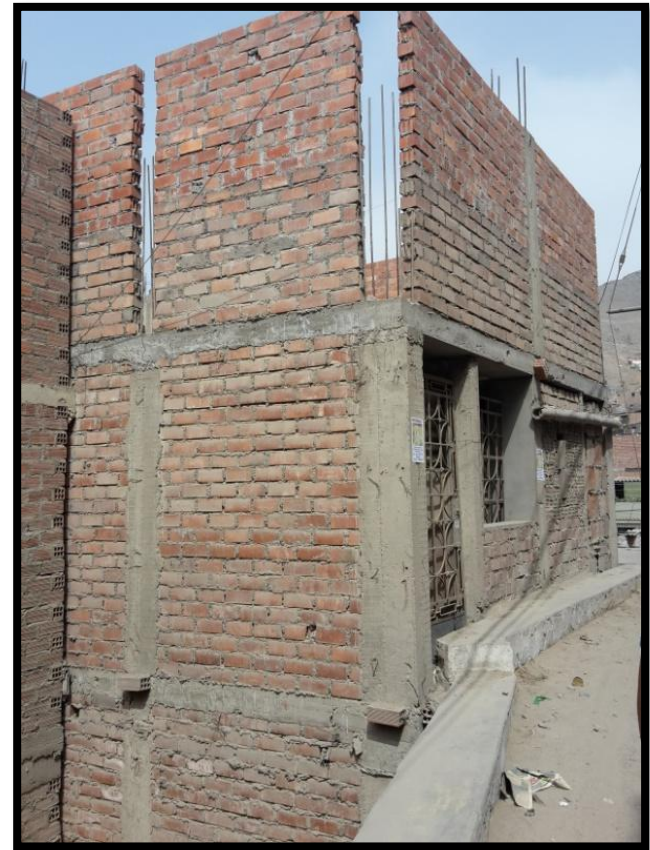
**Imagen 32.** Informalidad en la construcción y falta de medidas de seguridad, esto queda evidenciado en la pared, ya q esta no se encuentra amarrada a la columna. Falta de señalización o alguna medida de control contra posibles accidentes (muro de unos 6 metros de caída)

- Construir muros o límites en las zonas donde existe una diferencia de altura marcada o vacía, que puedan generar accidentes.
- Proteger las conexiones de luz agua y desagüe, para evitar fugas, humedad o peligros eléctricos que puedan causar graves accidentes.
