# 18. GEOLOGÍA AMBIENTAL

## ***Problema ambiental***

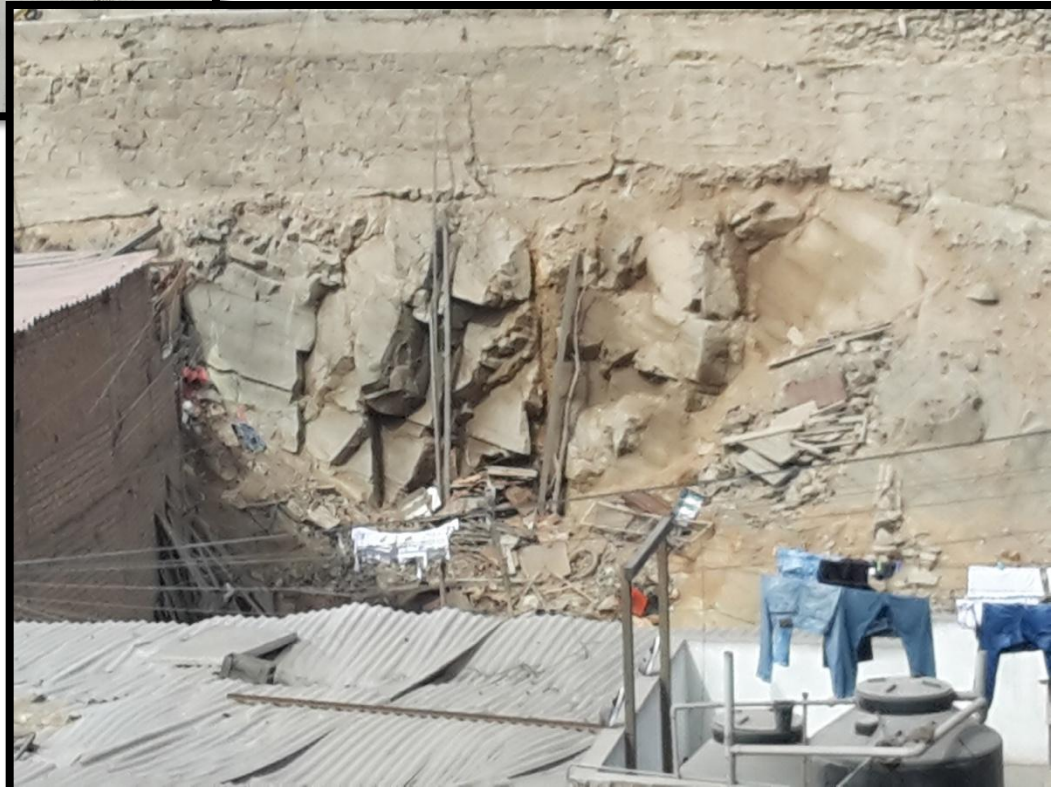
**Imagen 17.** Desmonte de basura aledaña a las viviendas

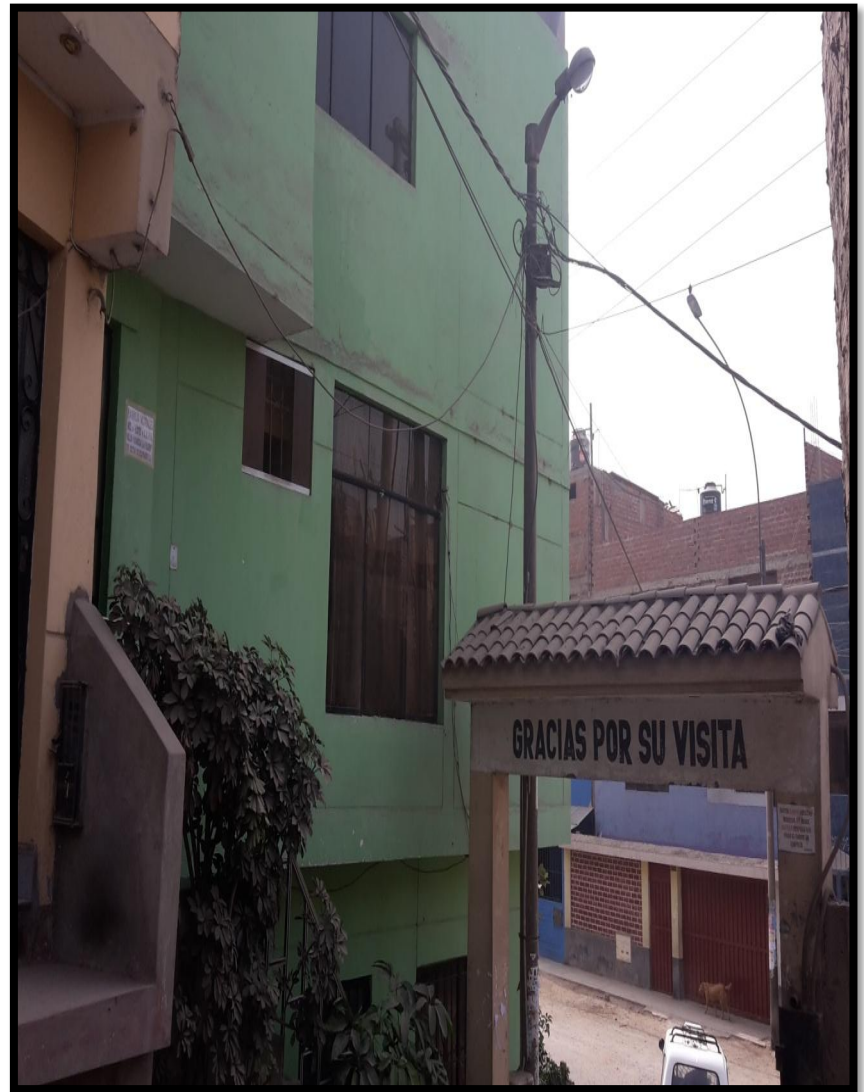
**Imagen 20.** Vivienda construida muy próxima a un poste de alumbrado público, además presenta invasión de las veredas con sus escaleras de acceso.

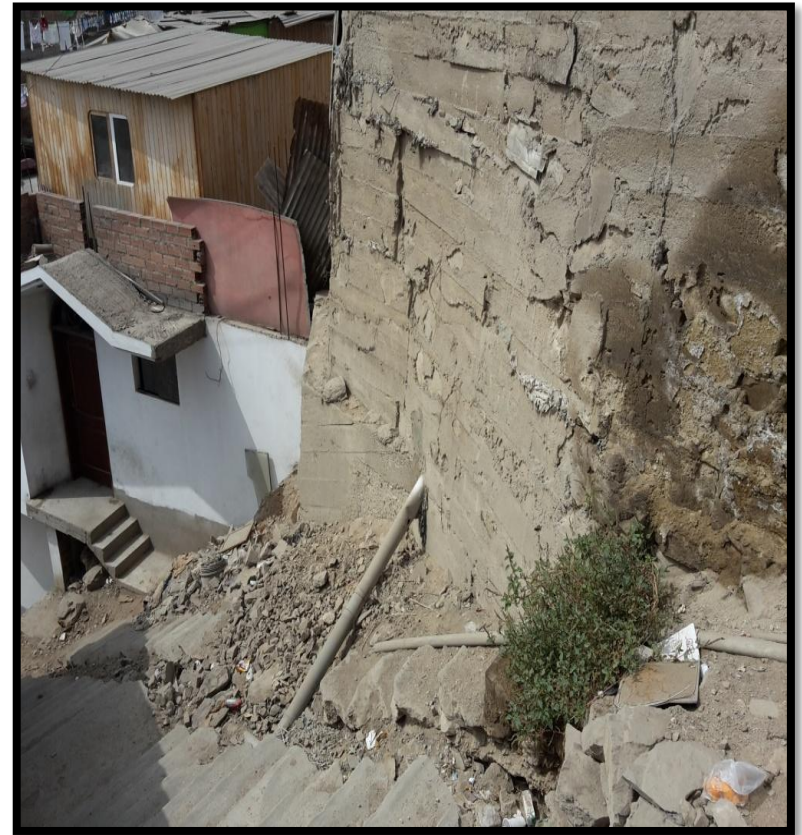
**Imagen 26.** Escaleras en mal estado y dañadas por el empalme clandestino de agua y desagüe, los cual es un peligro para las personas que transitan usando ese medio. También se puede observar la pared humedecida y probablemente debilitada por escape de agua de estos empalmes de agua.

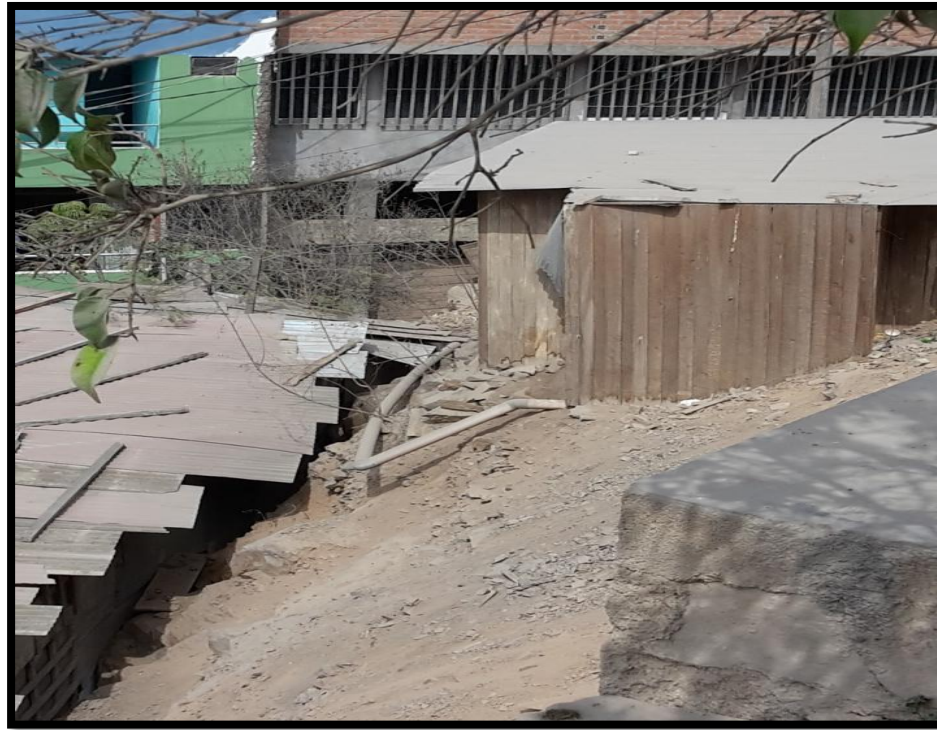
**Imagen 28.** Conexión clandestina de desagüe, exponiendo la salud de la población.

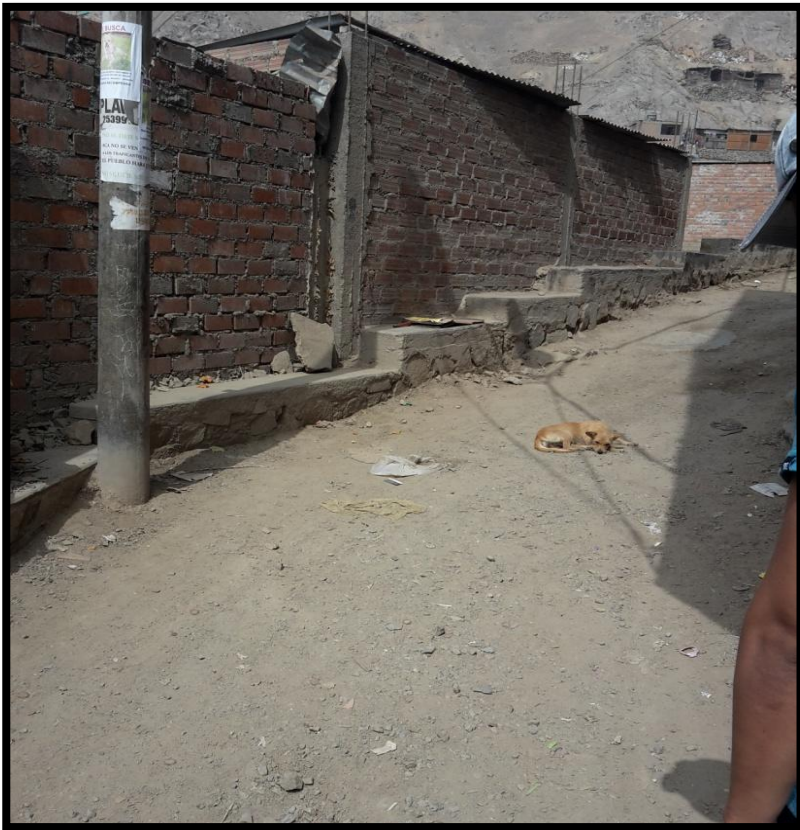
**Imagen 29.** Calles angostas, lo cual dificulta el tránsito vehicular, o en el caso de una emergencia (sismos, incendios, etc.) dificultaría la evacuación de heridos.

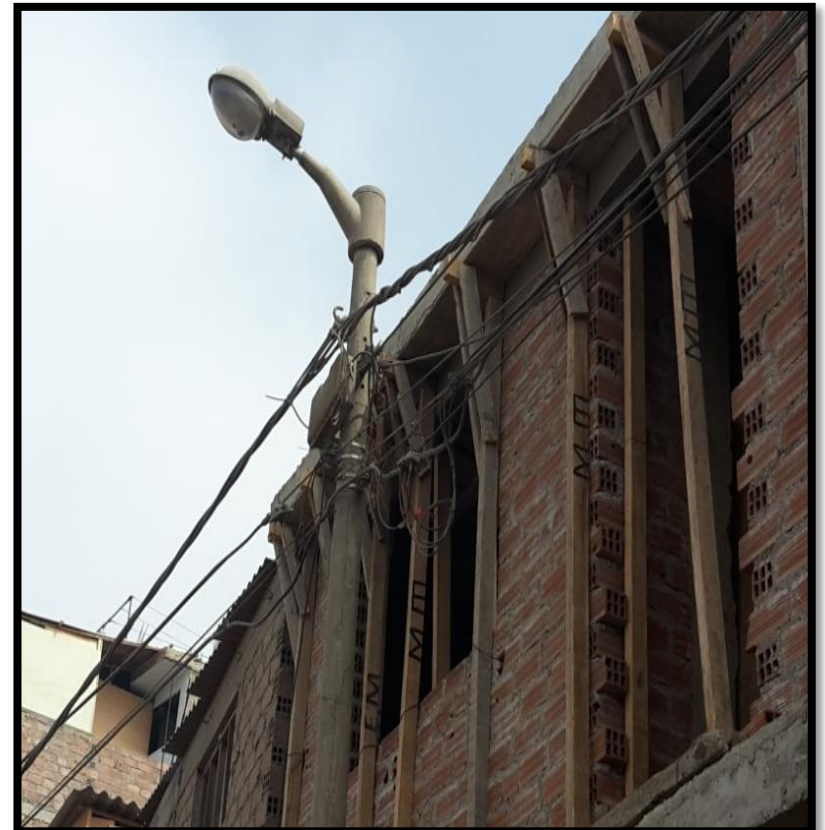
**Imagen 30.** Invasión y daño de postes de alumbrado público.
