**Морской порт
Санкт-Петербург**

Отчет по результатам обхода Здание Управления порта, 1, 2 районы порта.

28.10.2020

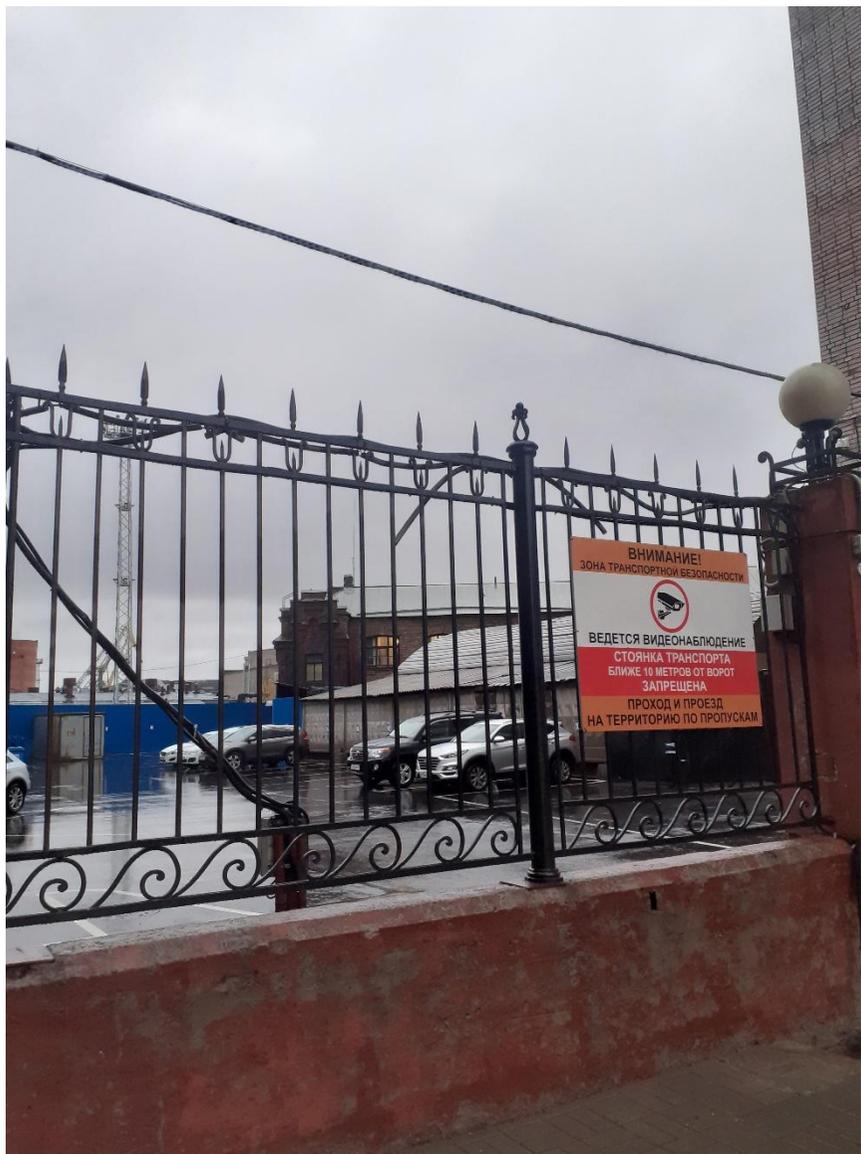
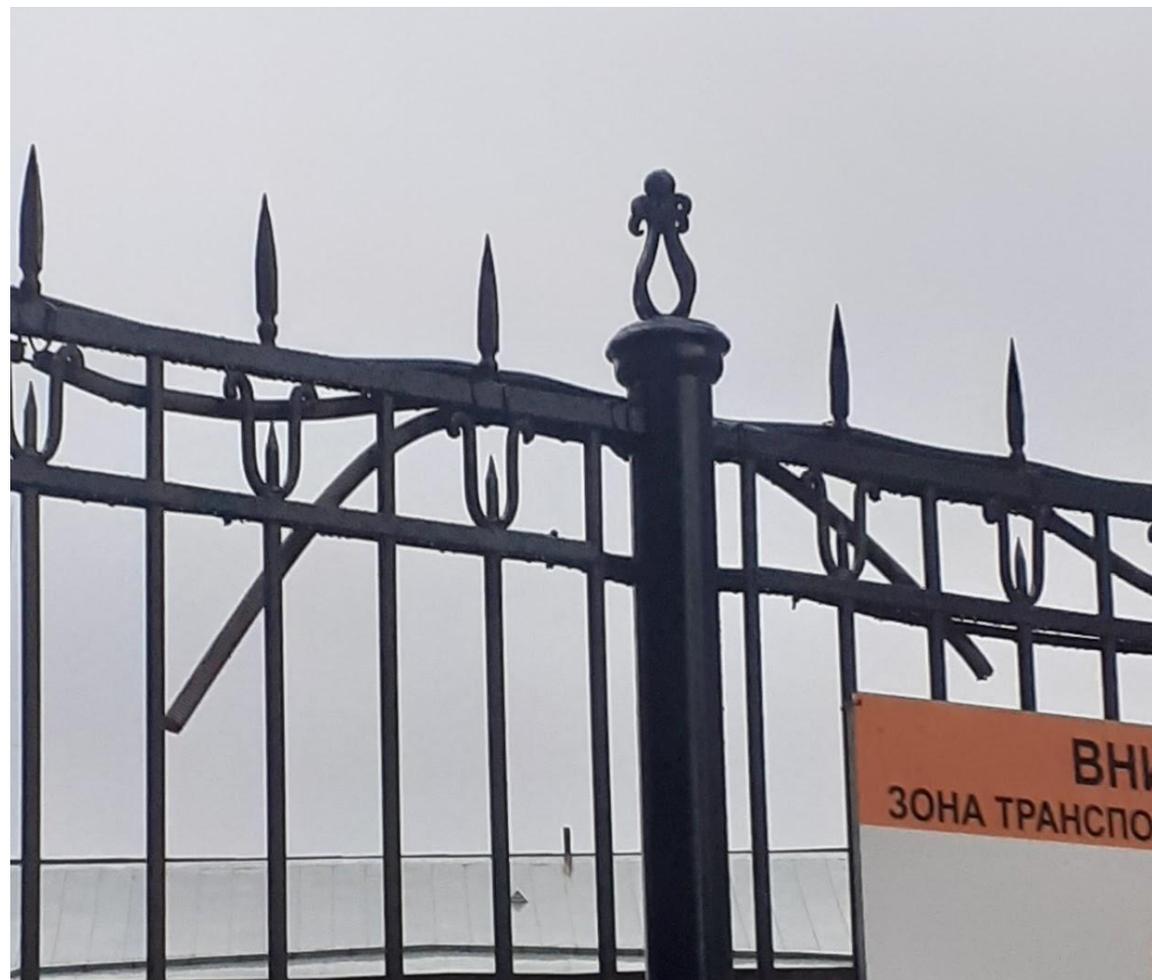
Здание Управления порта
Возле въездных ворот.

Незадействованная гофрированная труба для электропроводки.

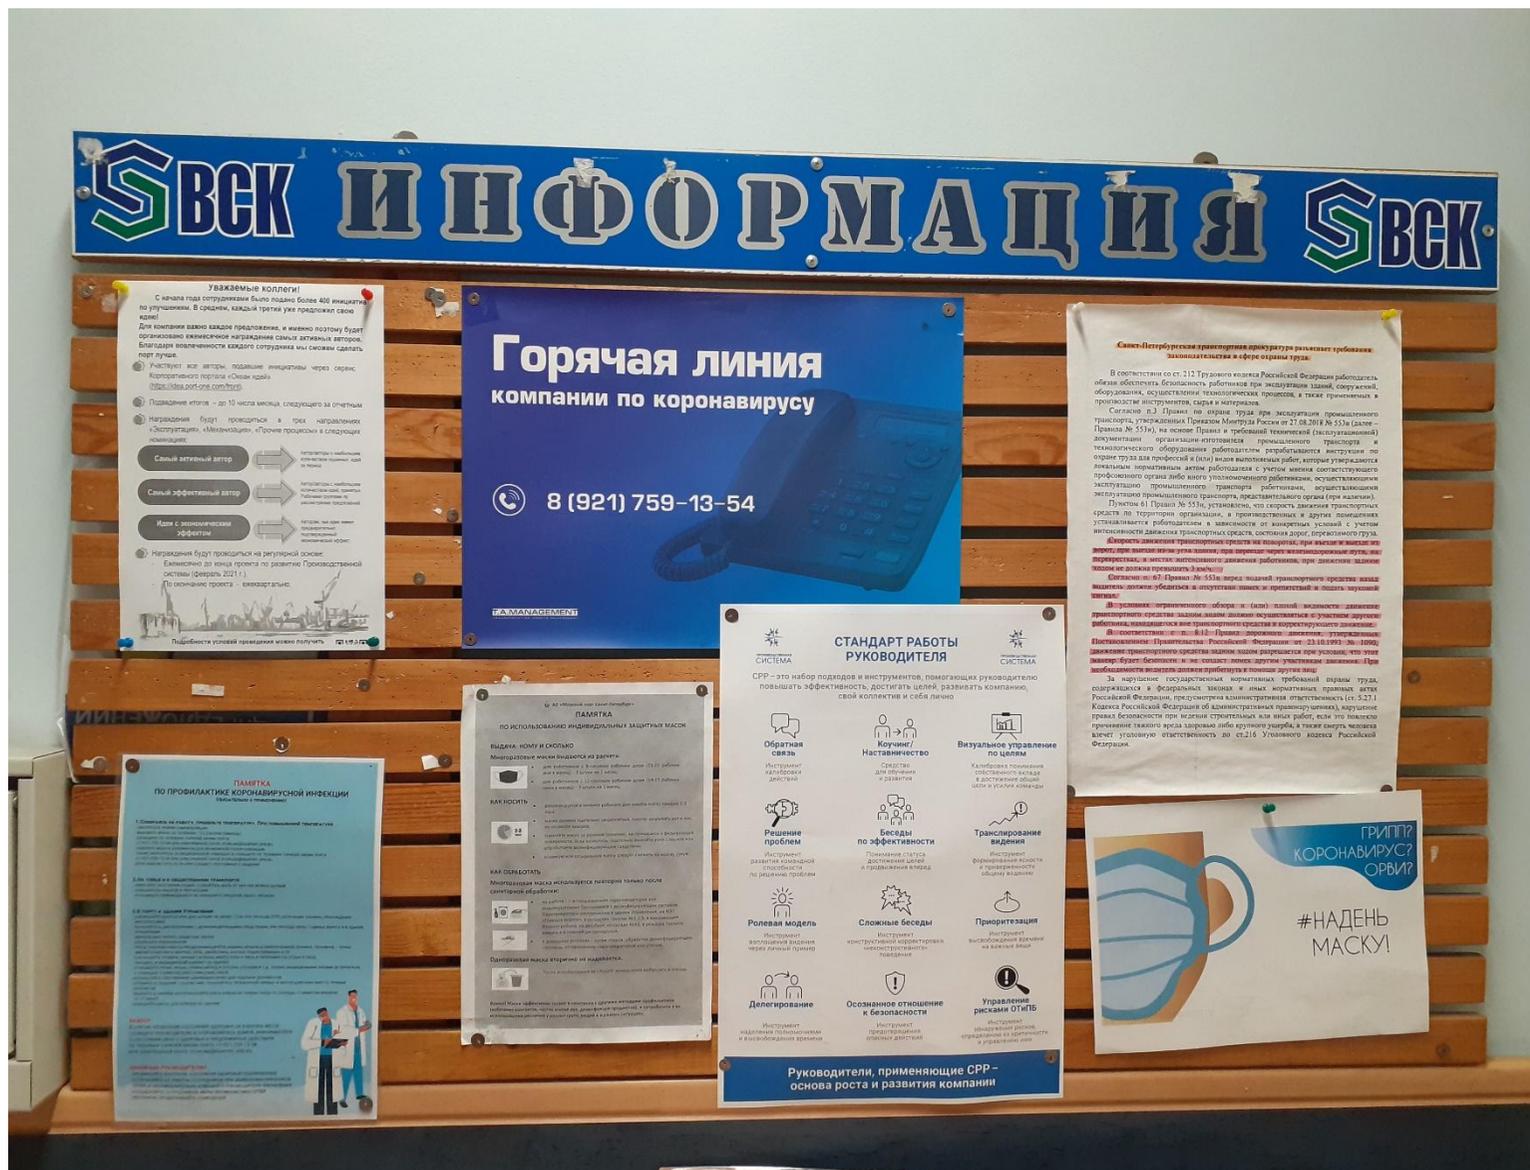
1 район порта. Здание Управления (коридор).

Информационный стенд «Второй стивидорной компании».

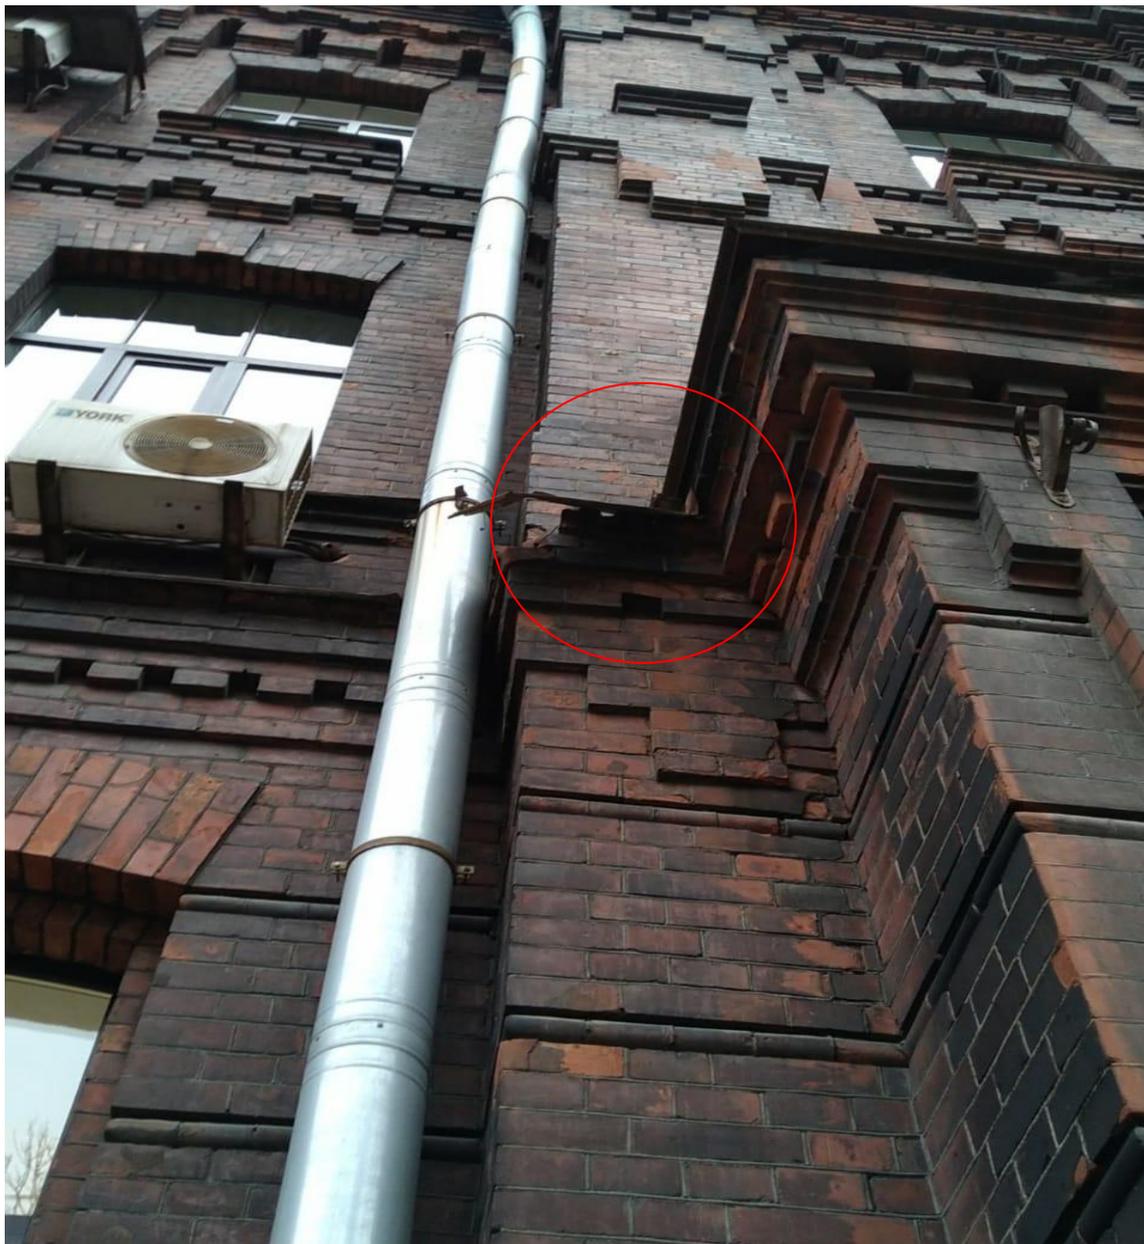
**Свисающий элемент кровли.
Информация передана
руководителю УС Федосихину А.
Н.**

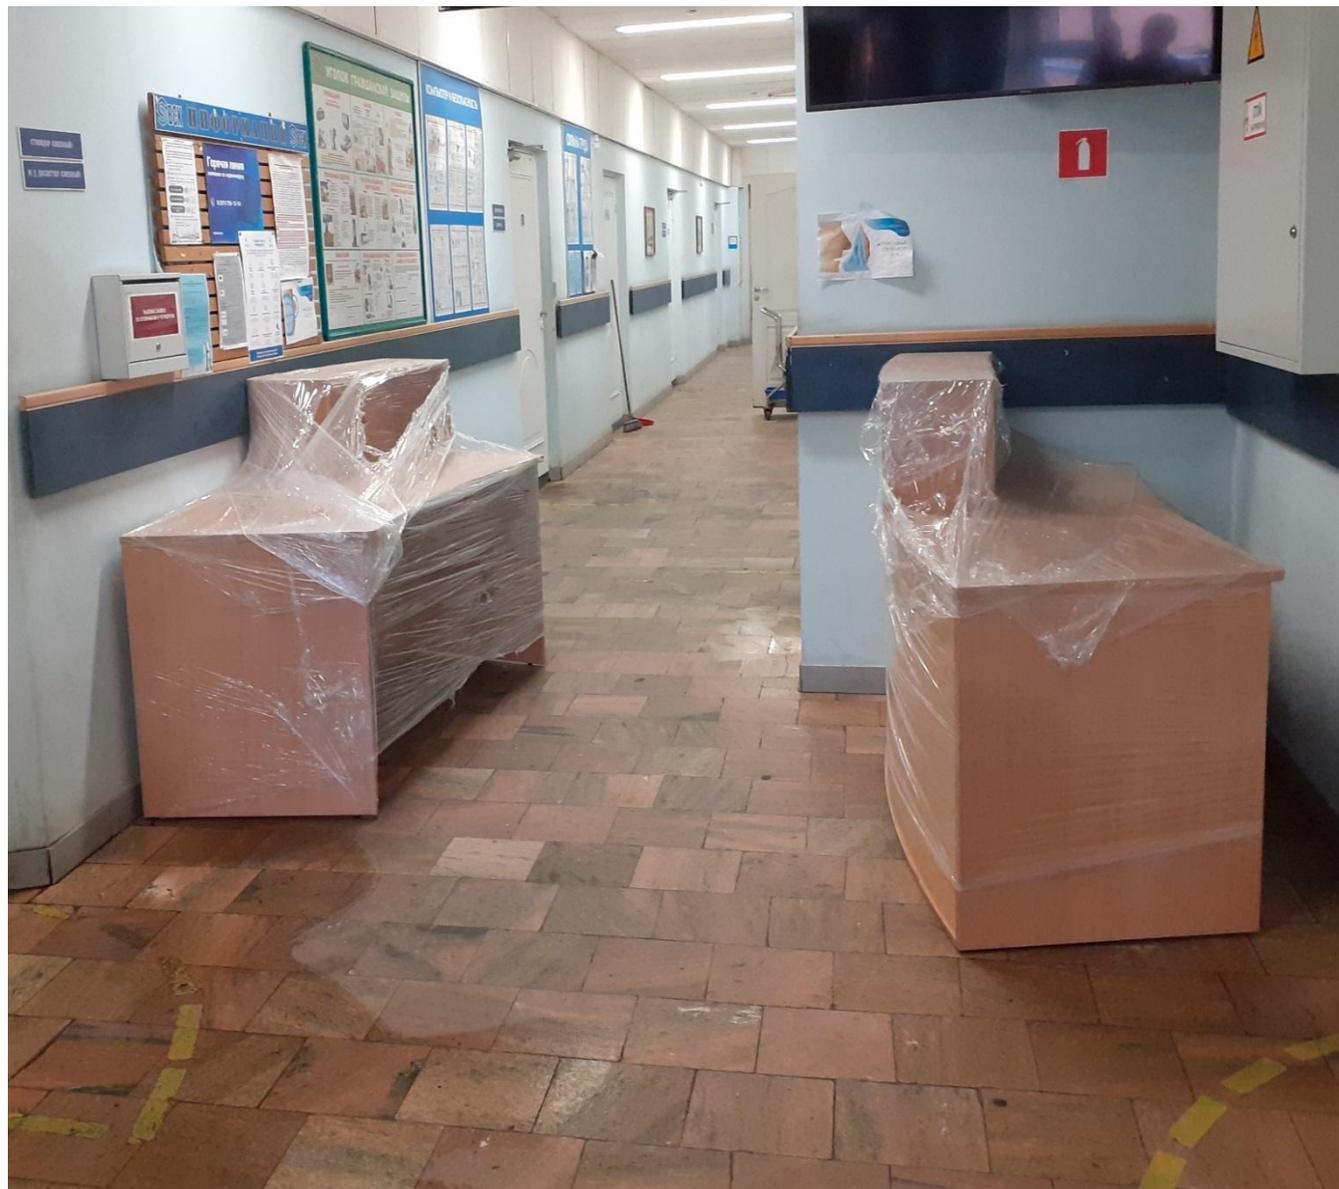
1 район порта.
Здание Управления (коридор).

Мебель на пути эвакуации.

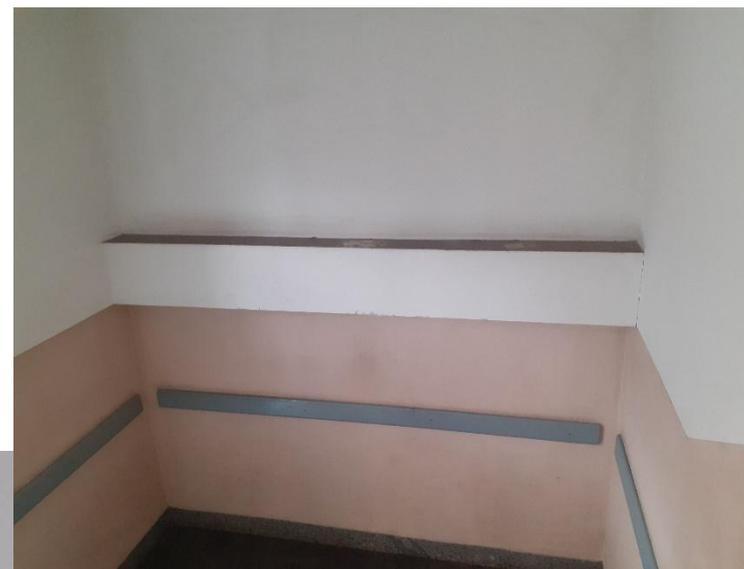
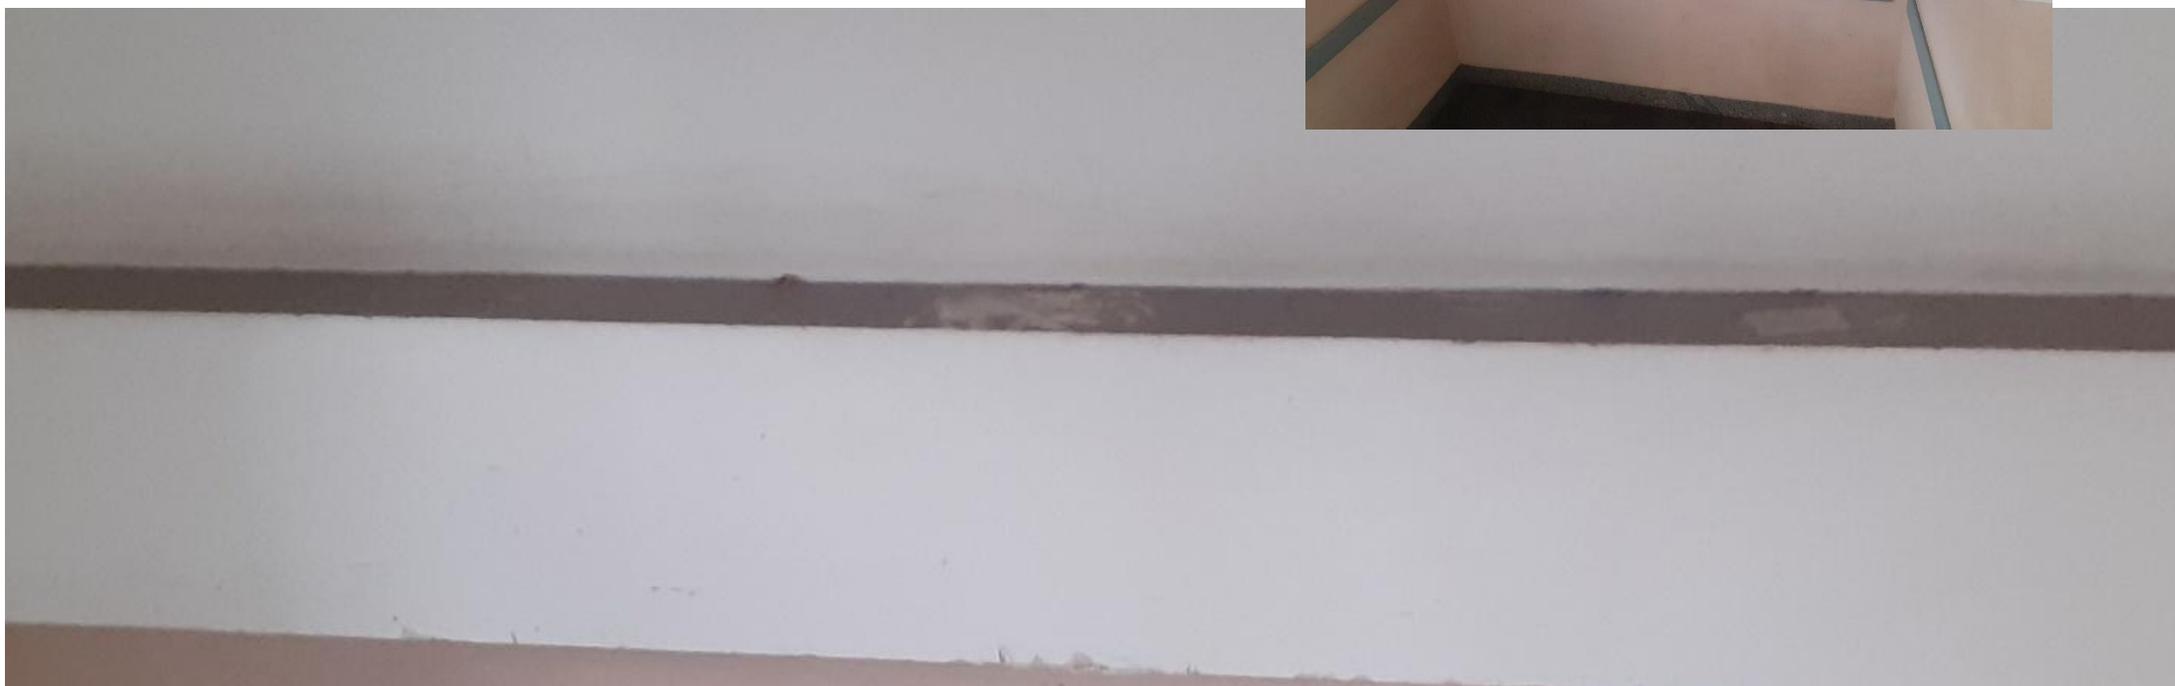
1 район порта. Здание Управления (лестница).

Пыль на выступающей конструкции.

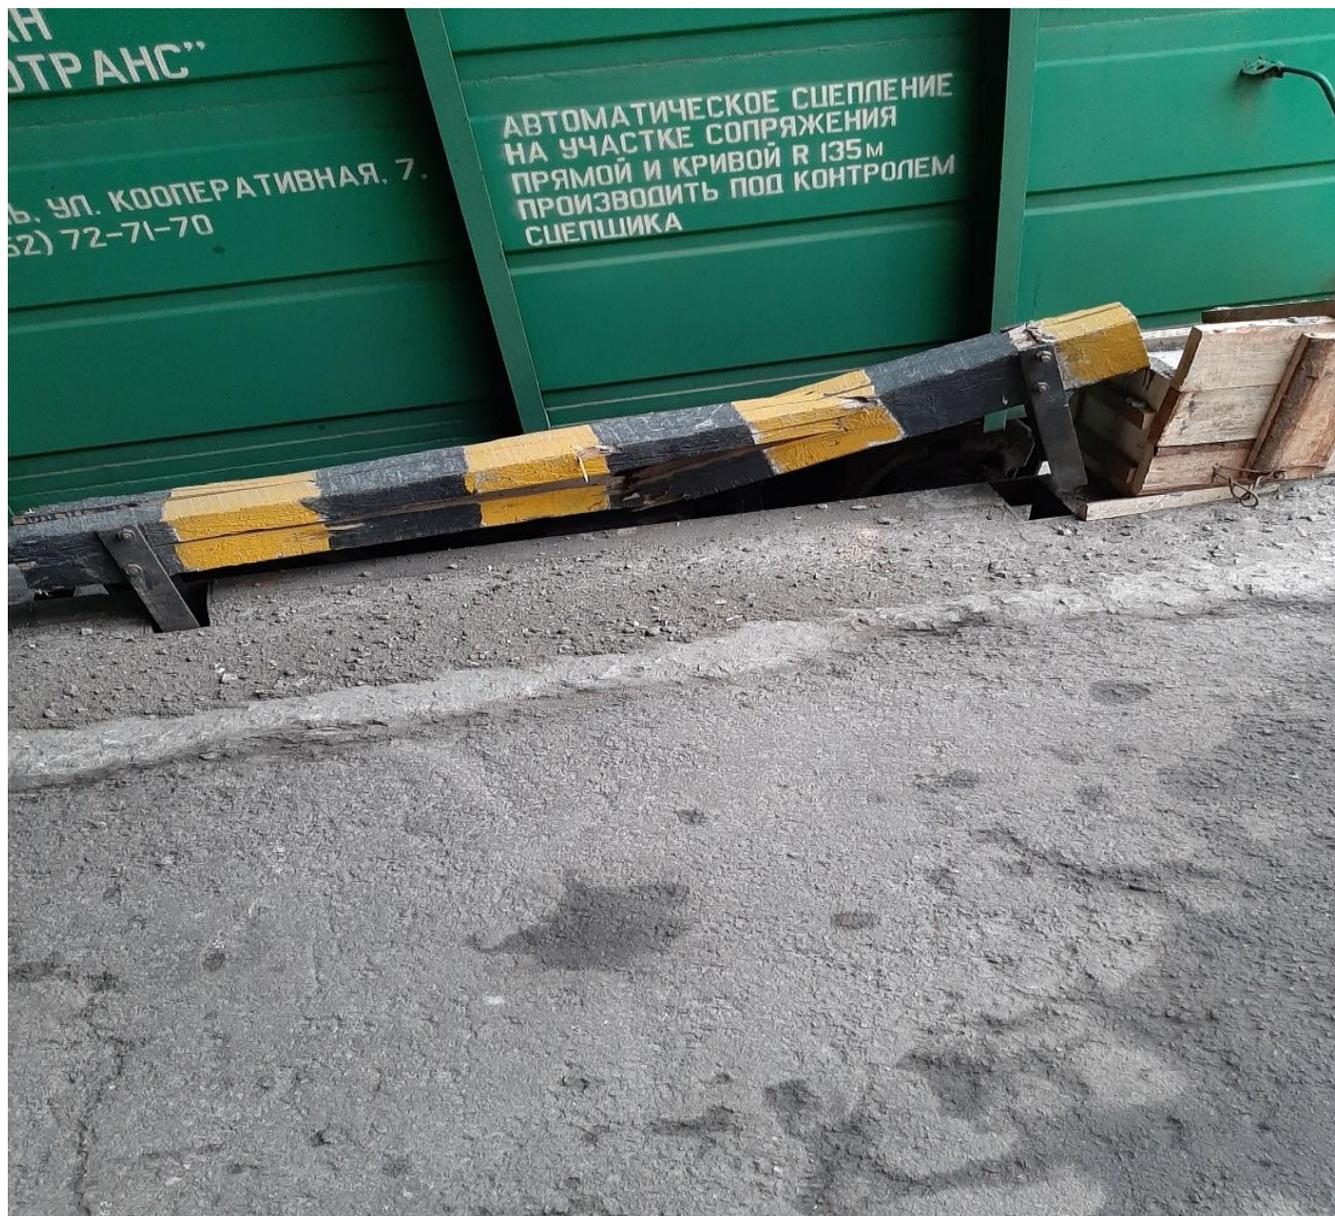
Повреждение колесоотбойного бруса.

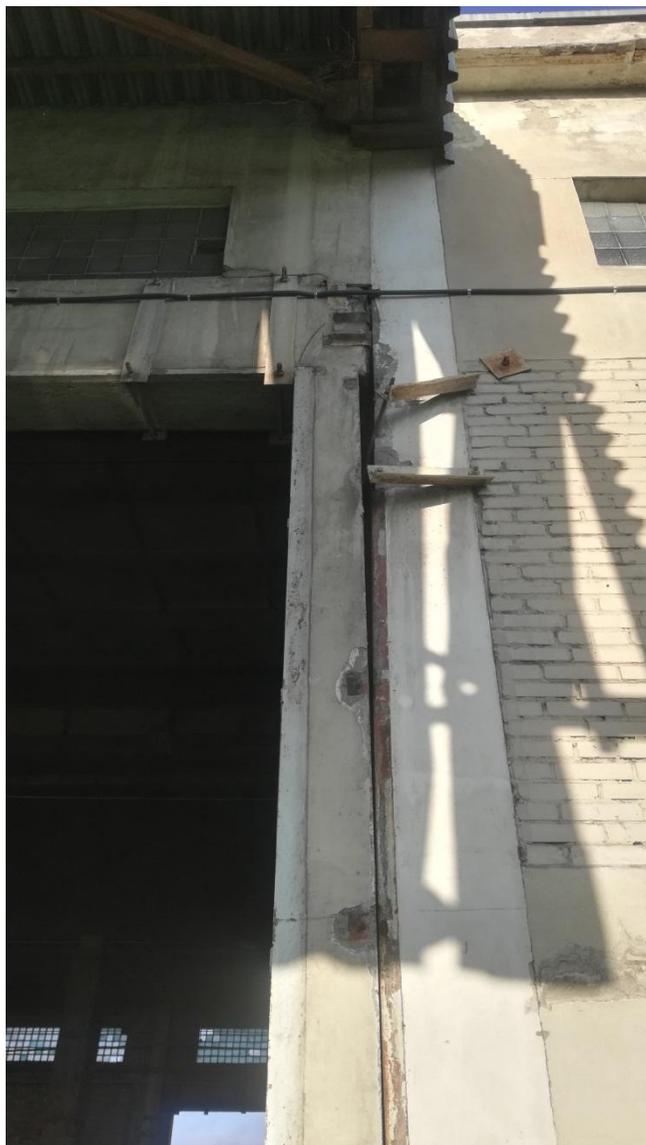
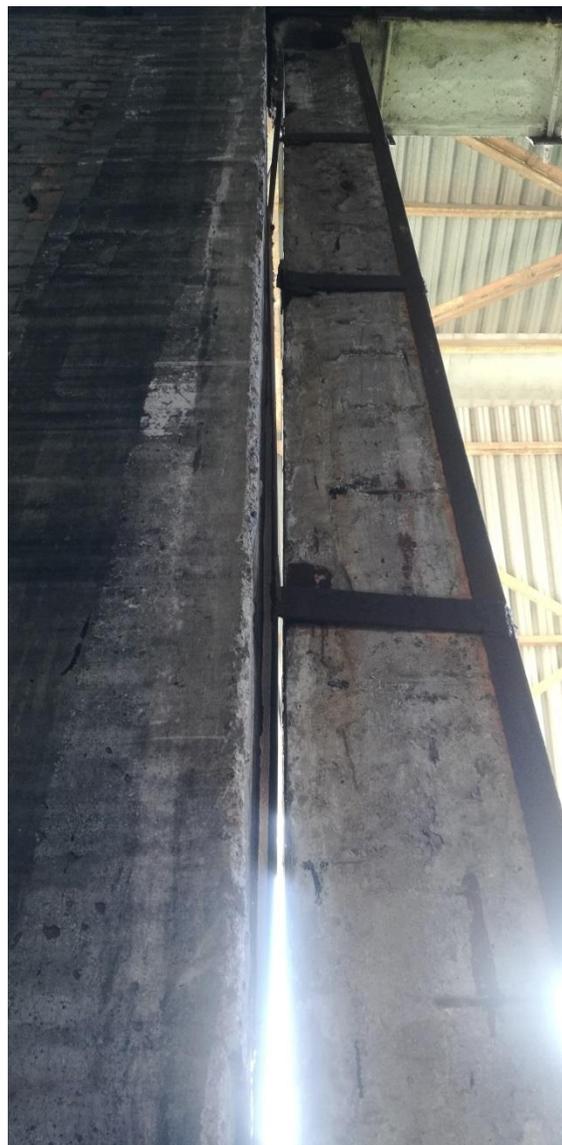
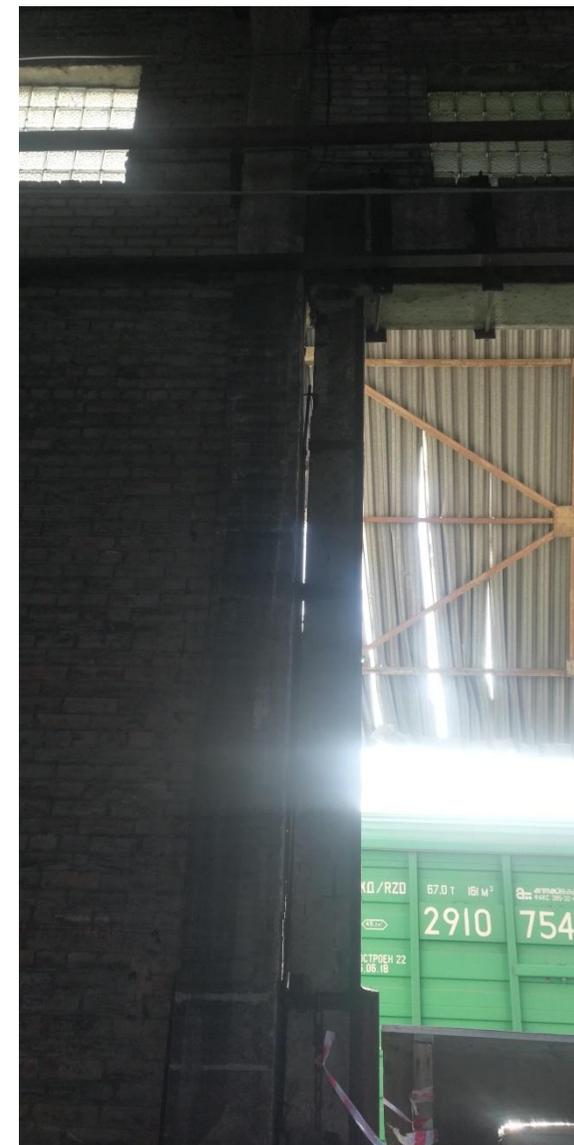
**Смещение бетонной опоры (боковые ворота №4).
Информация передана руководителю УС Федосихину А.Н.**

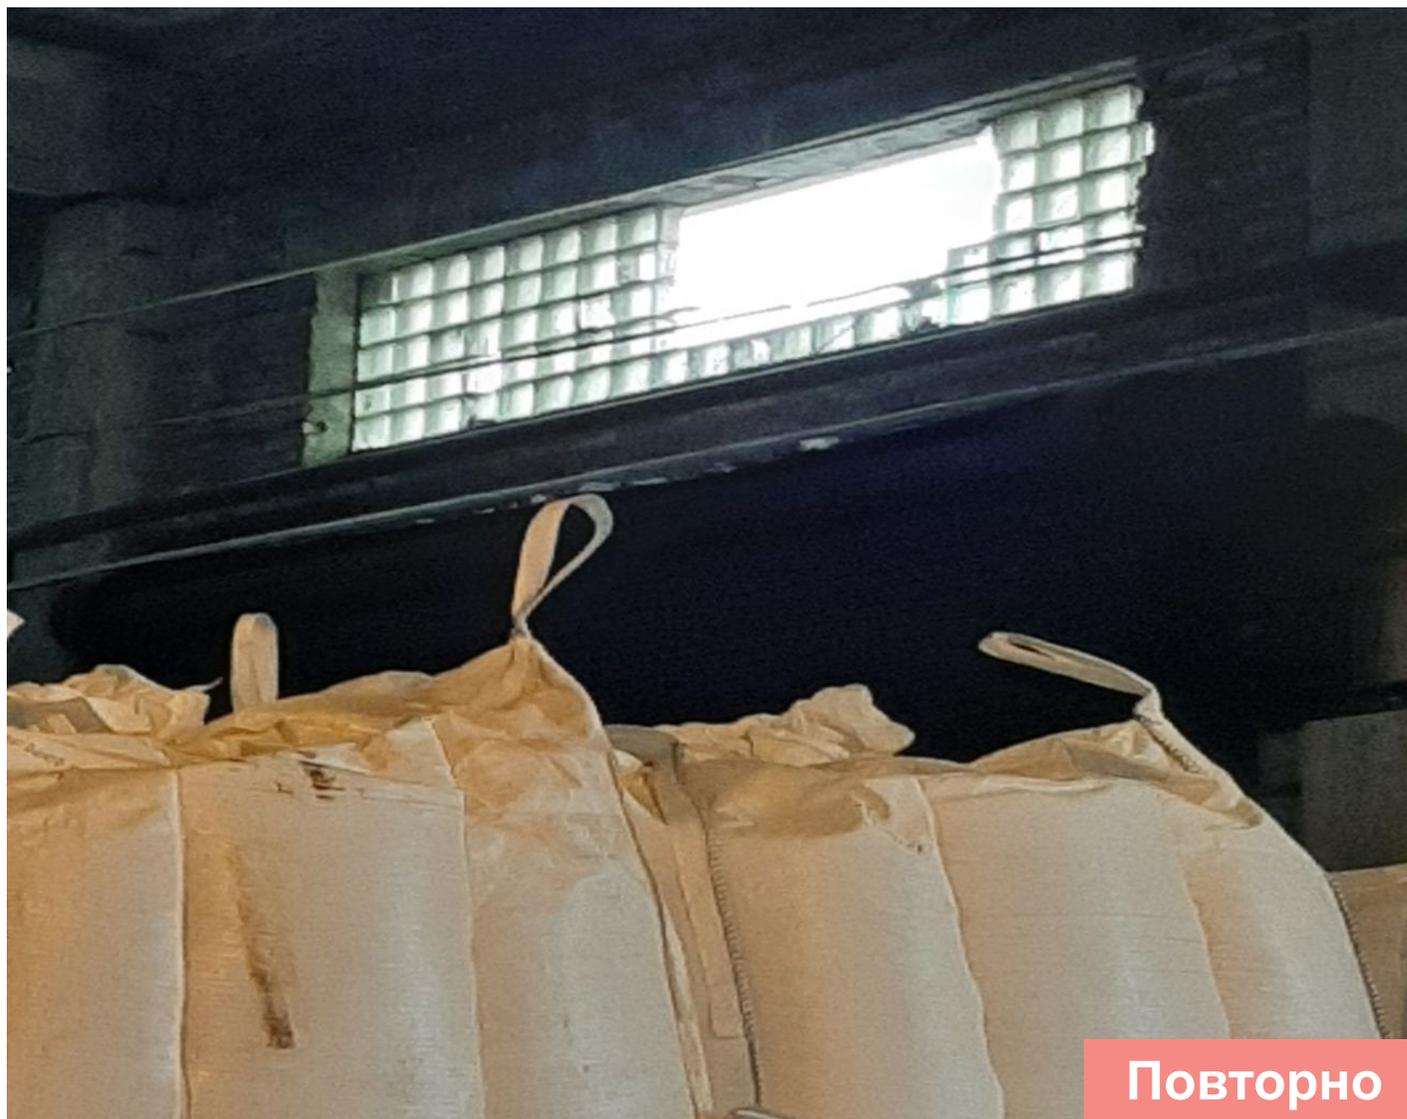
Повторно

Отсутствие оконных блоков.
