**Морской порт
Санкт-Петербург**

**Отчет по результатам обхода
Здание Управления порта, 1, 2 районы порта.**

28.10.2020

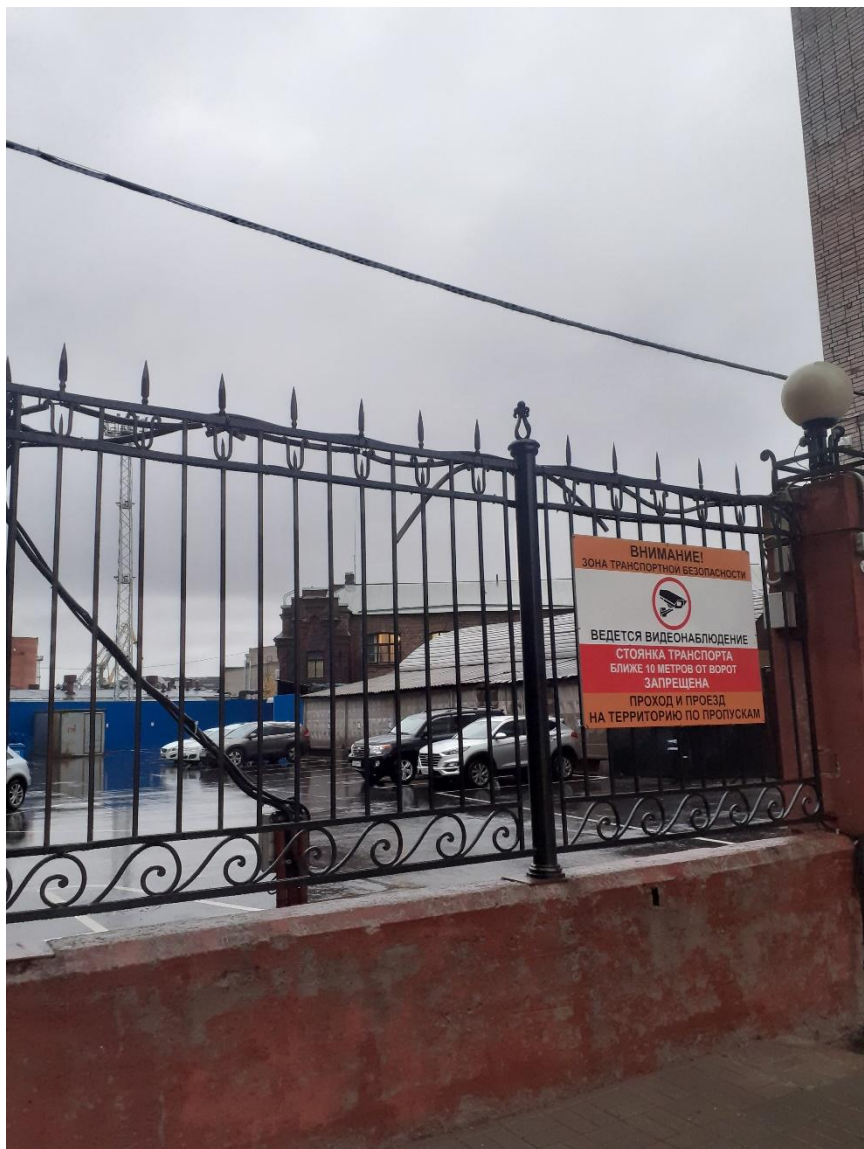
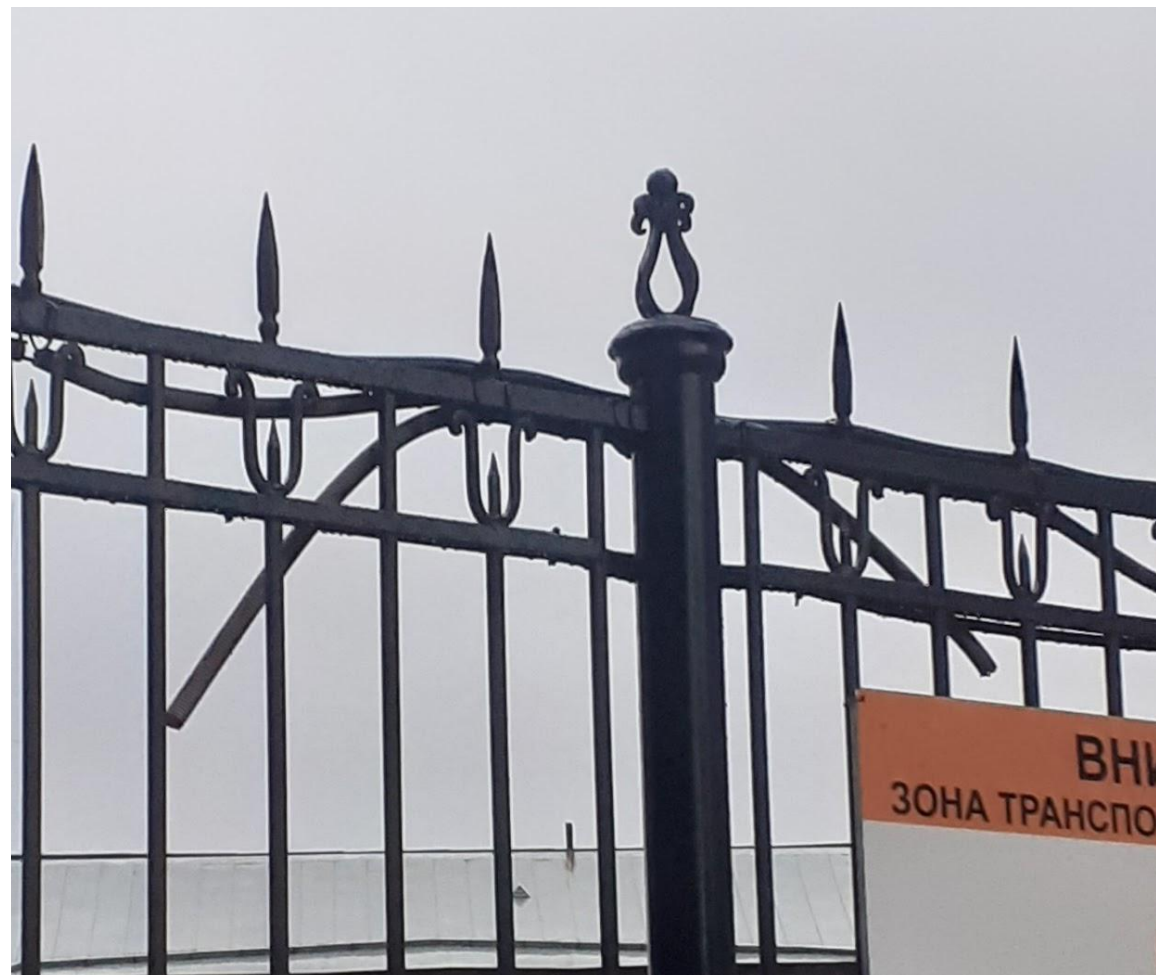
Здание Управления порта
Возле въездных ворот.

Незадействованная гофрированная труба для электропроводки.

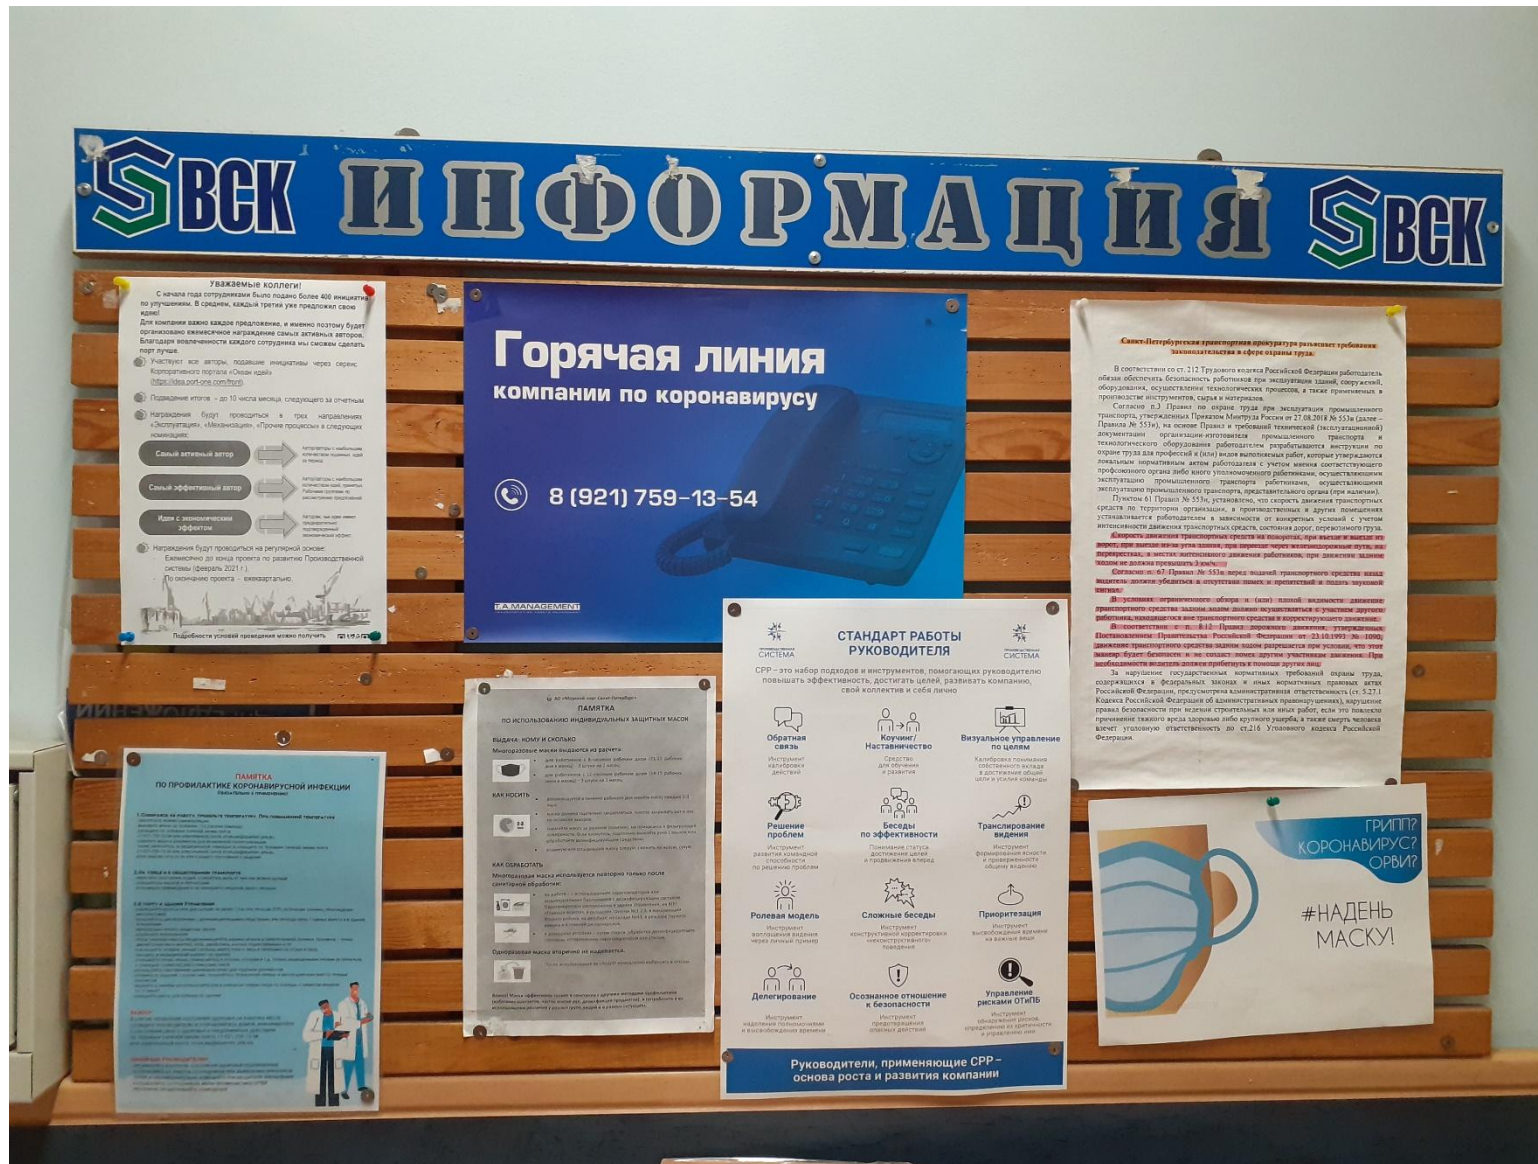
1 район порта. Здание Управления (коридор).

Информационный стенд «Второй стивидорной компании».

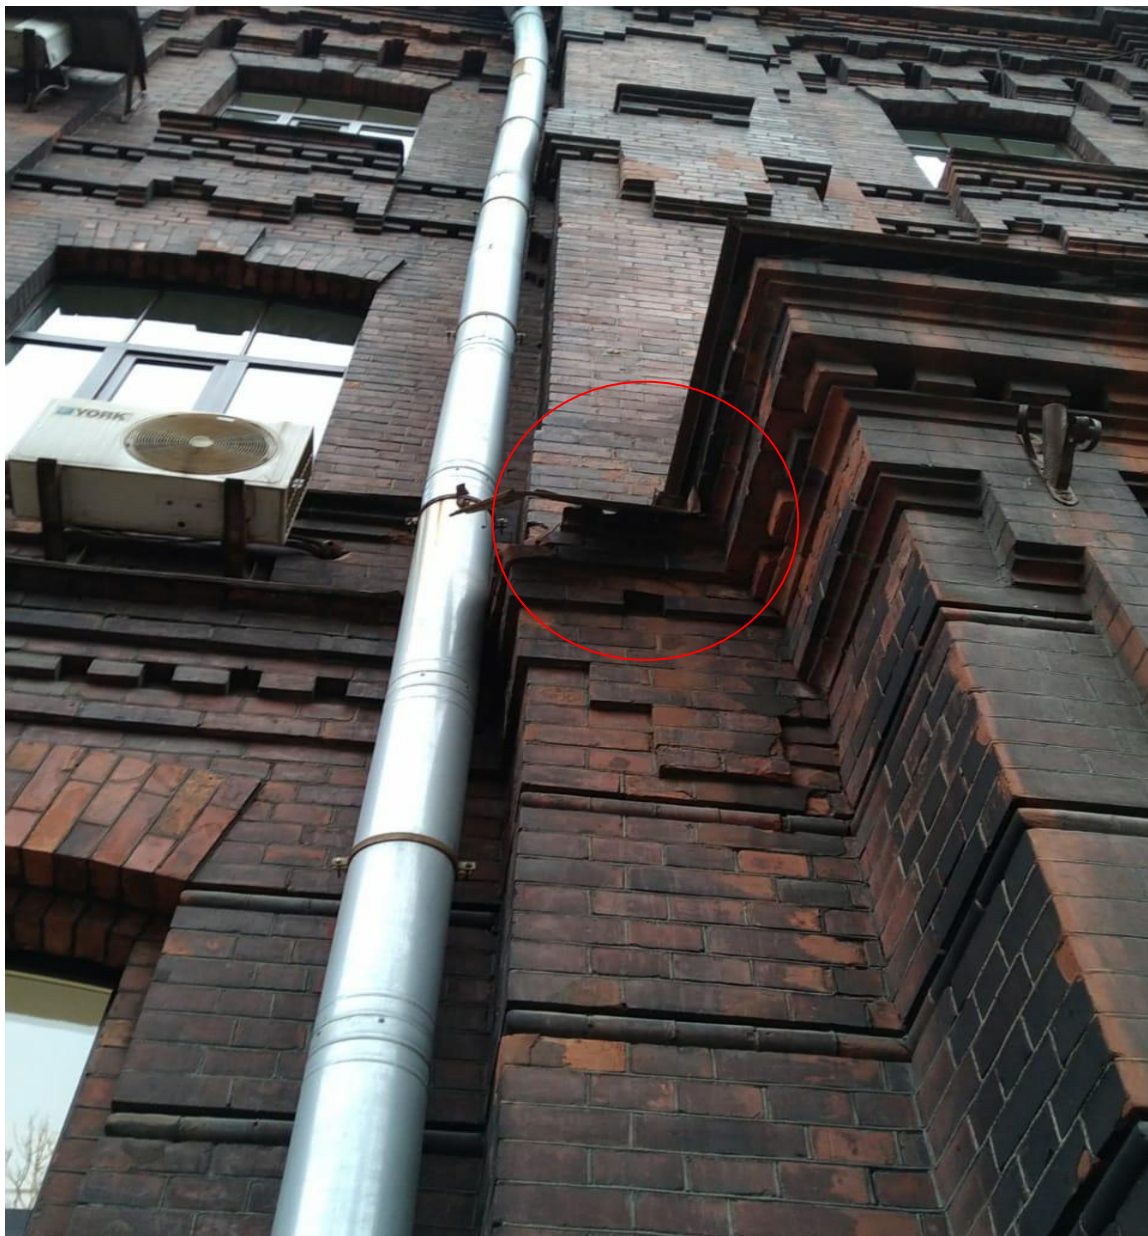
**Свисающий элемент кровли.
Информация передана
руководителю УС Федосихину А.
Н.**

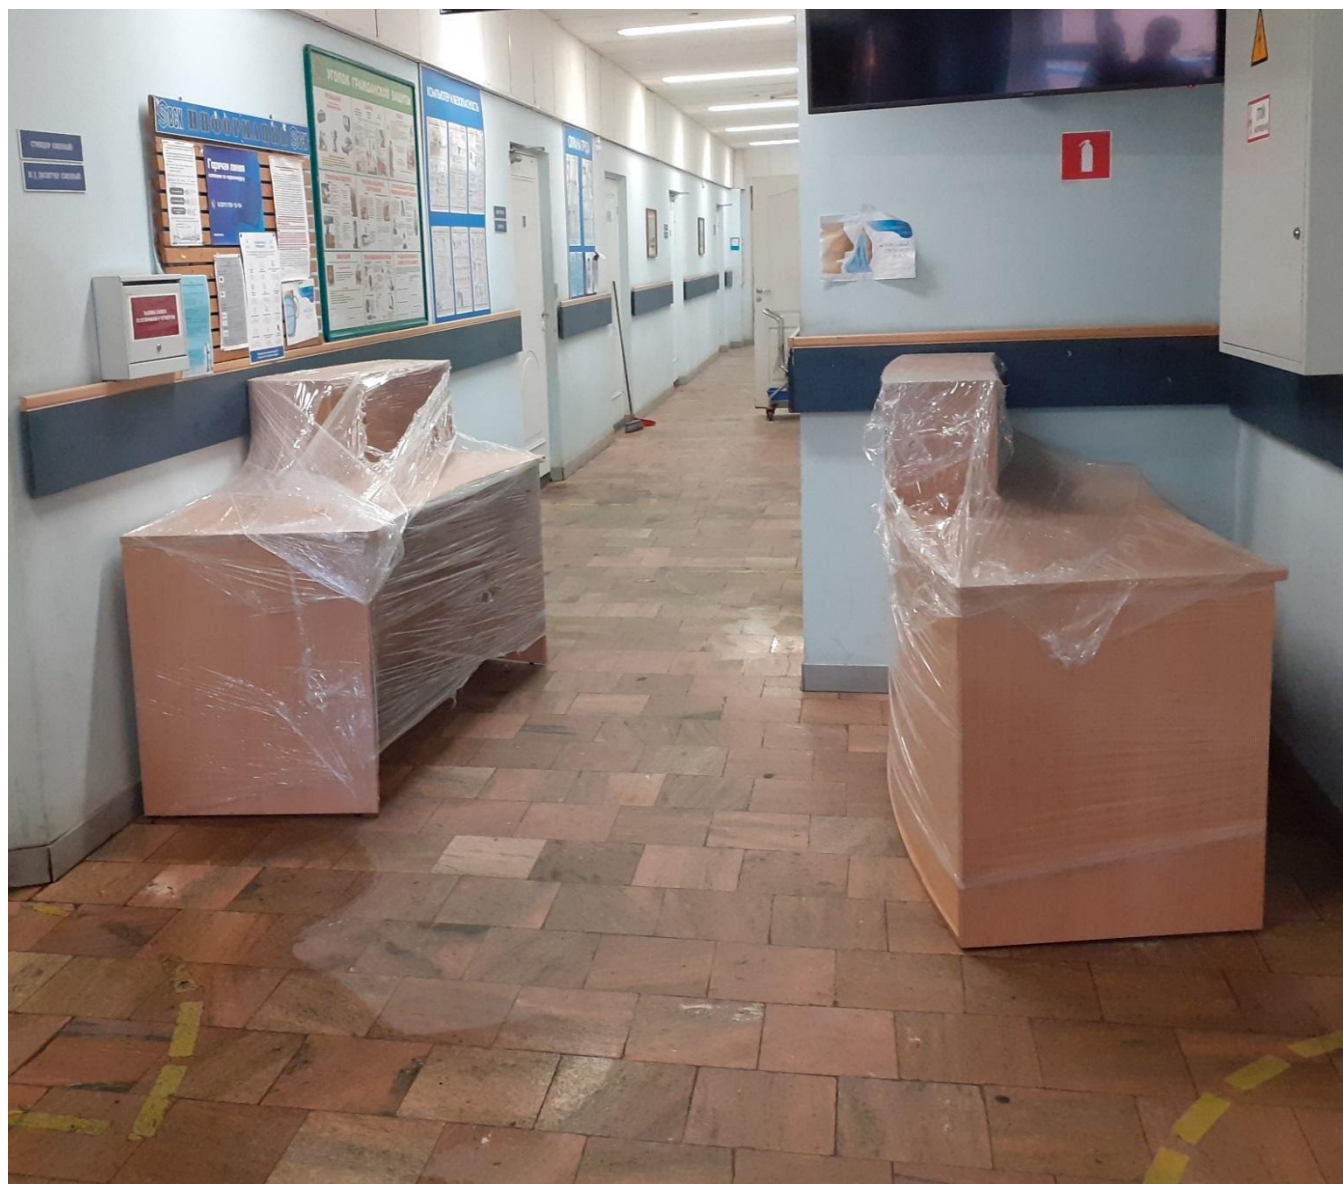
1 район порта.
Здание Управления (коридор).

Мебель на пути эвакуации.

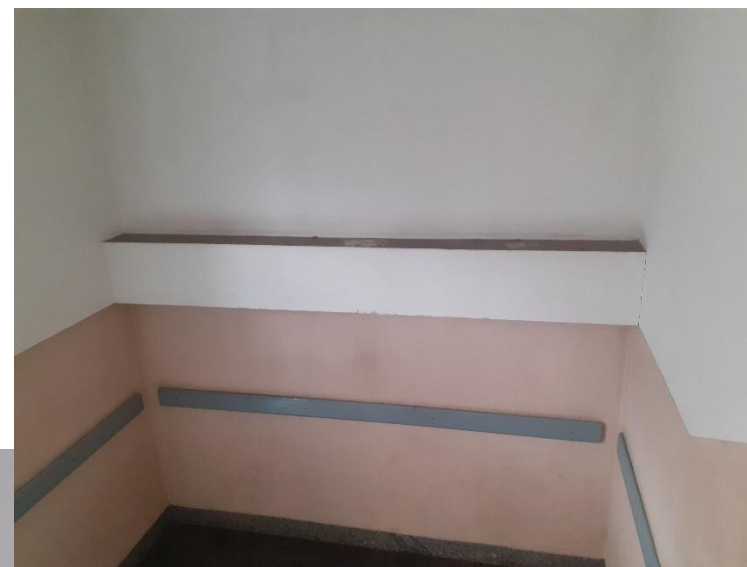
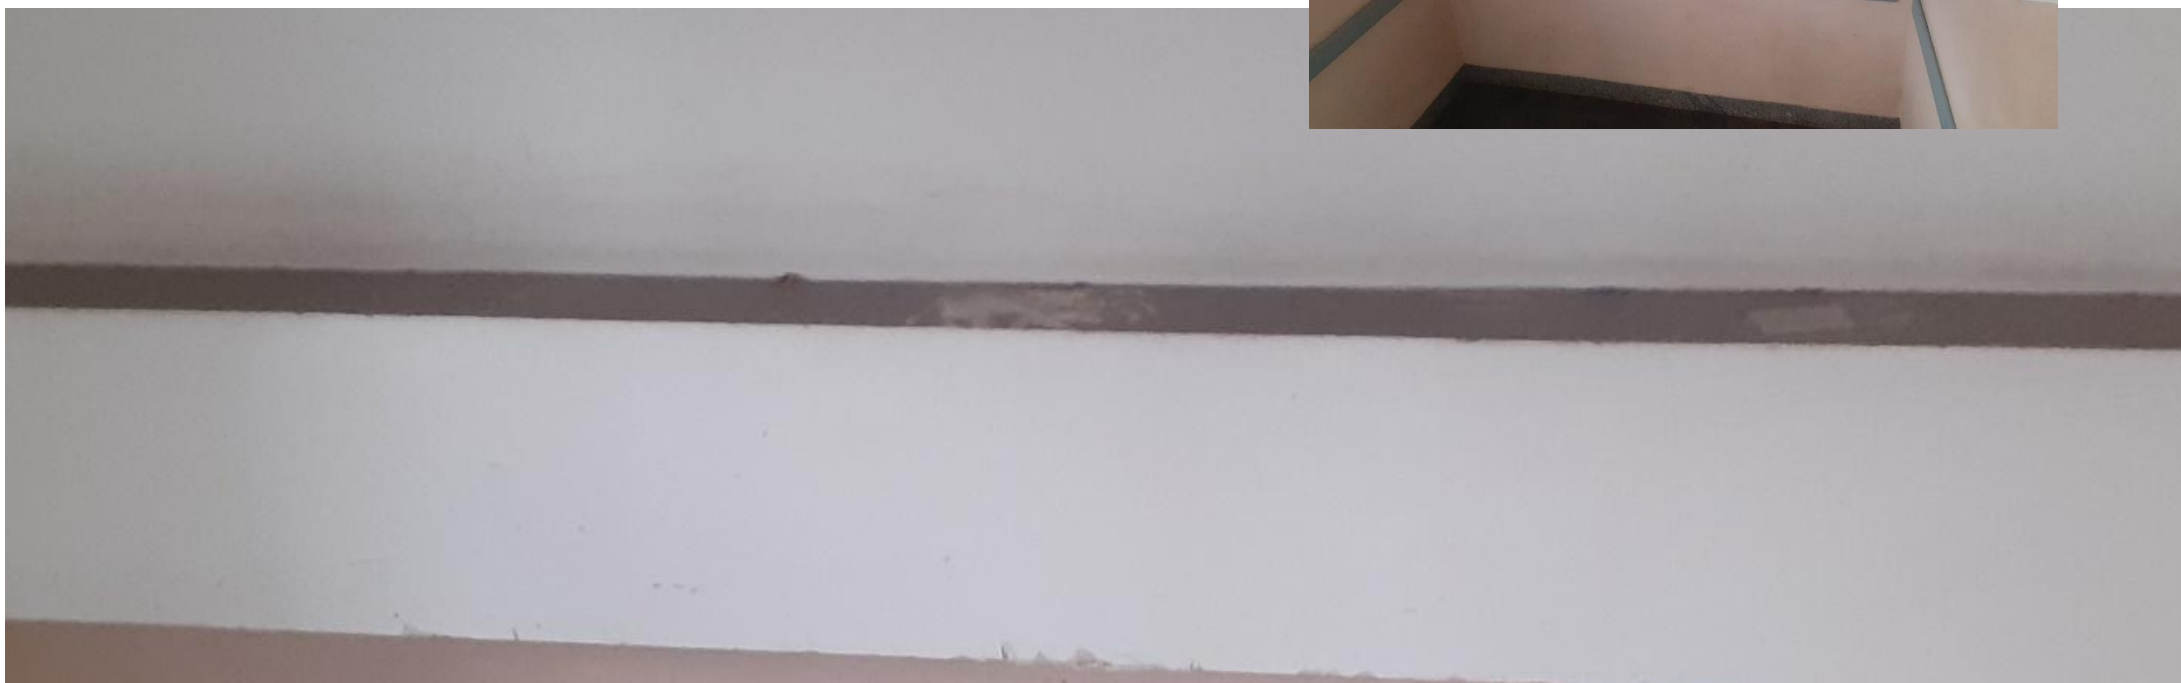
1 район порта. Здание Управления (лестница).

Пыль на выступающей конструкции.

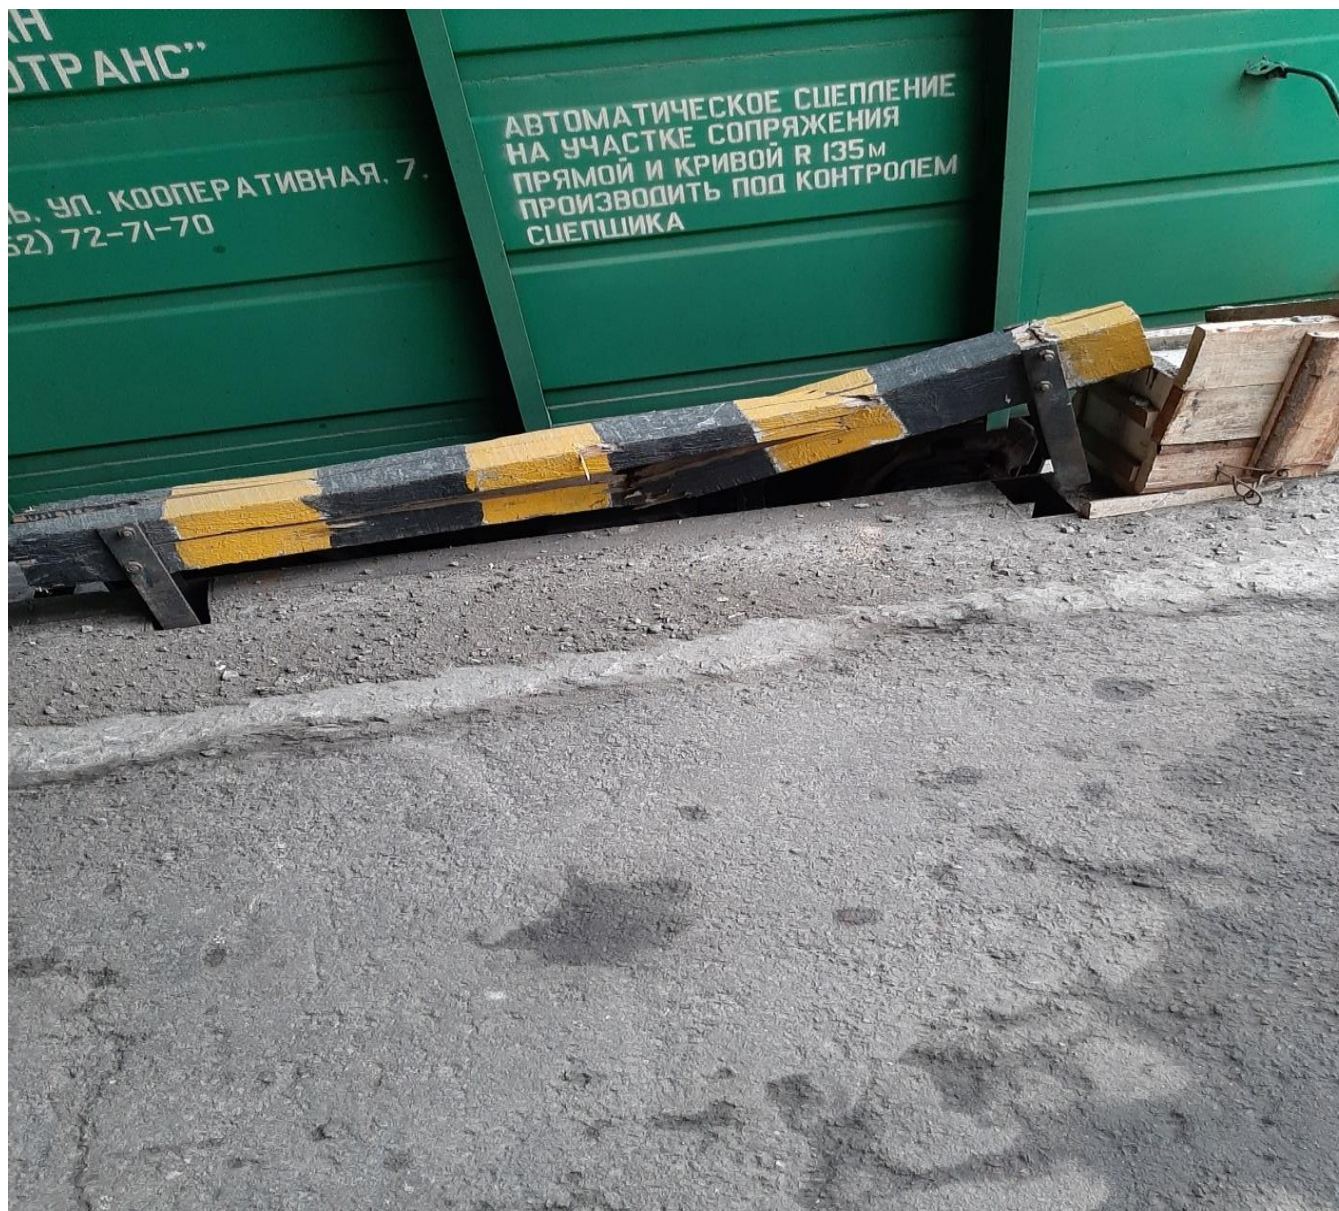
Повреждение колесоотбойного бруса.

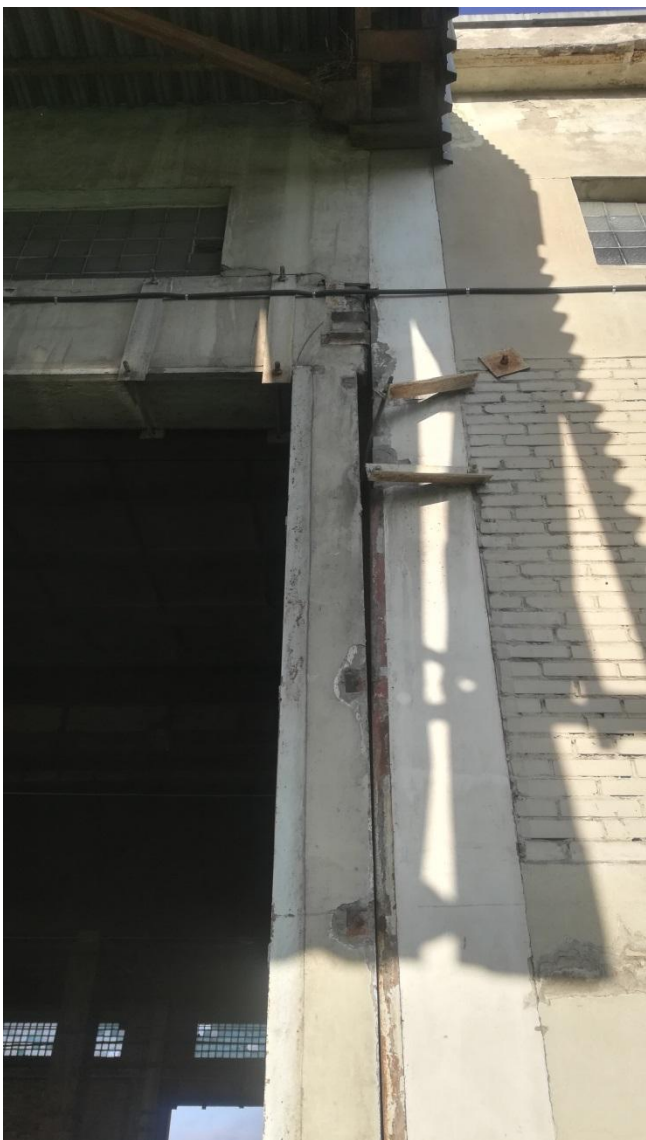
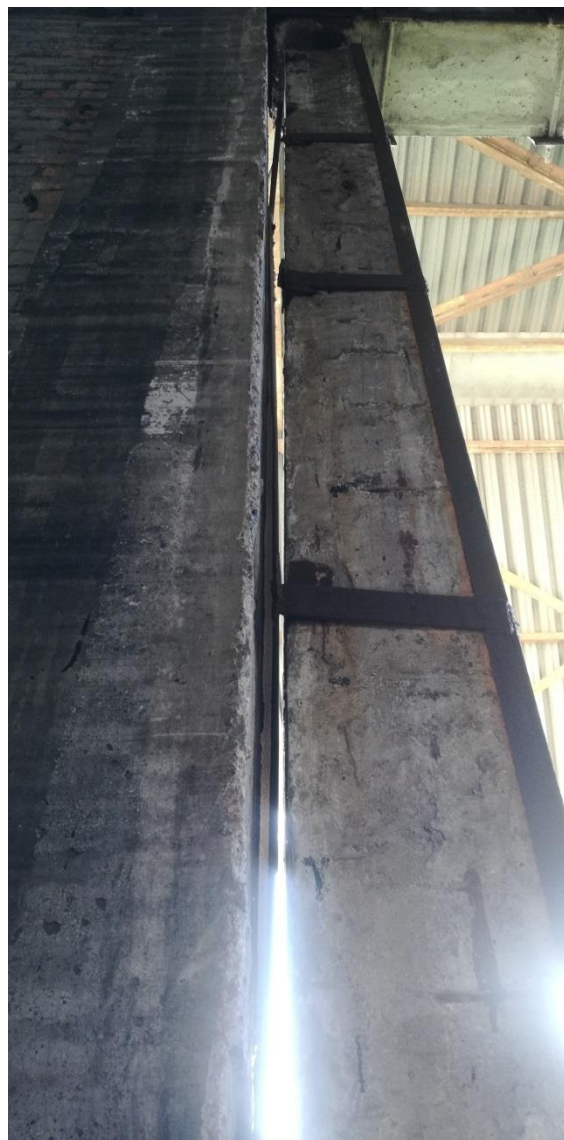
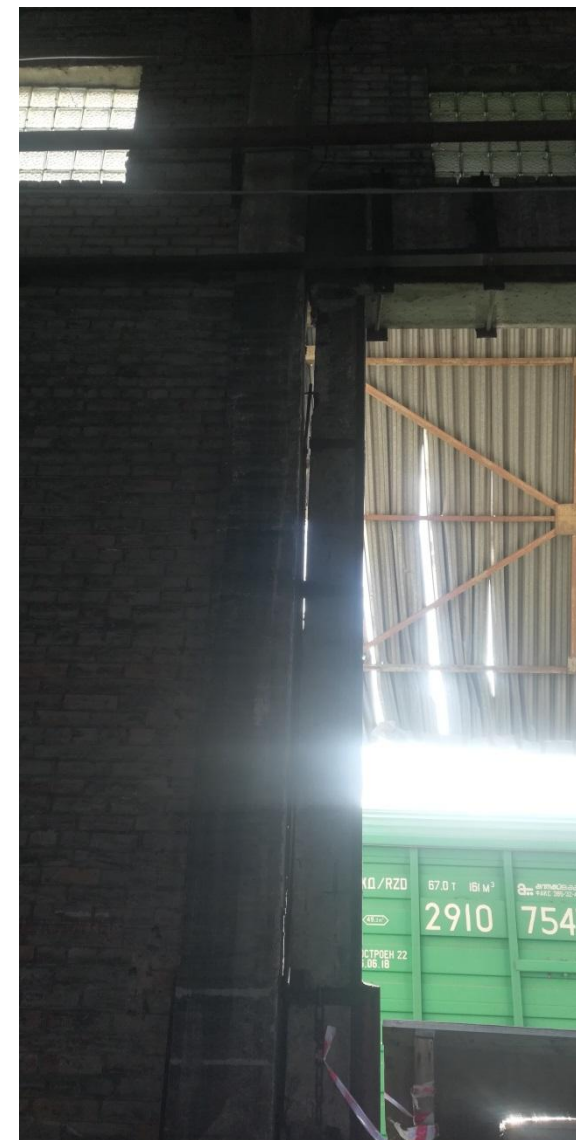
**Смещение бетонной опоры (боковые ворота №4).
Информация передана руководителю УС Федосихину А.Н.**

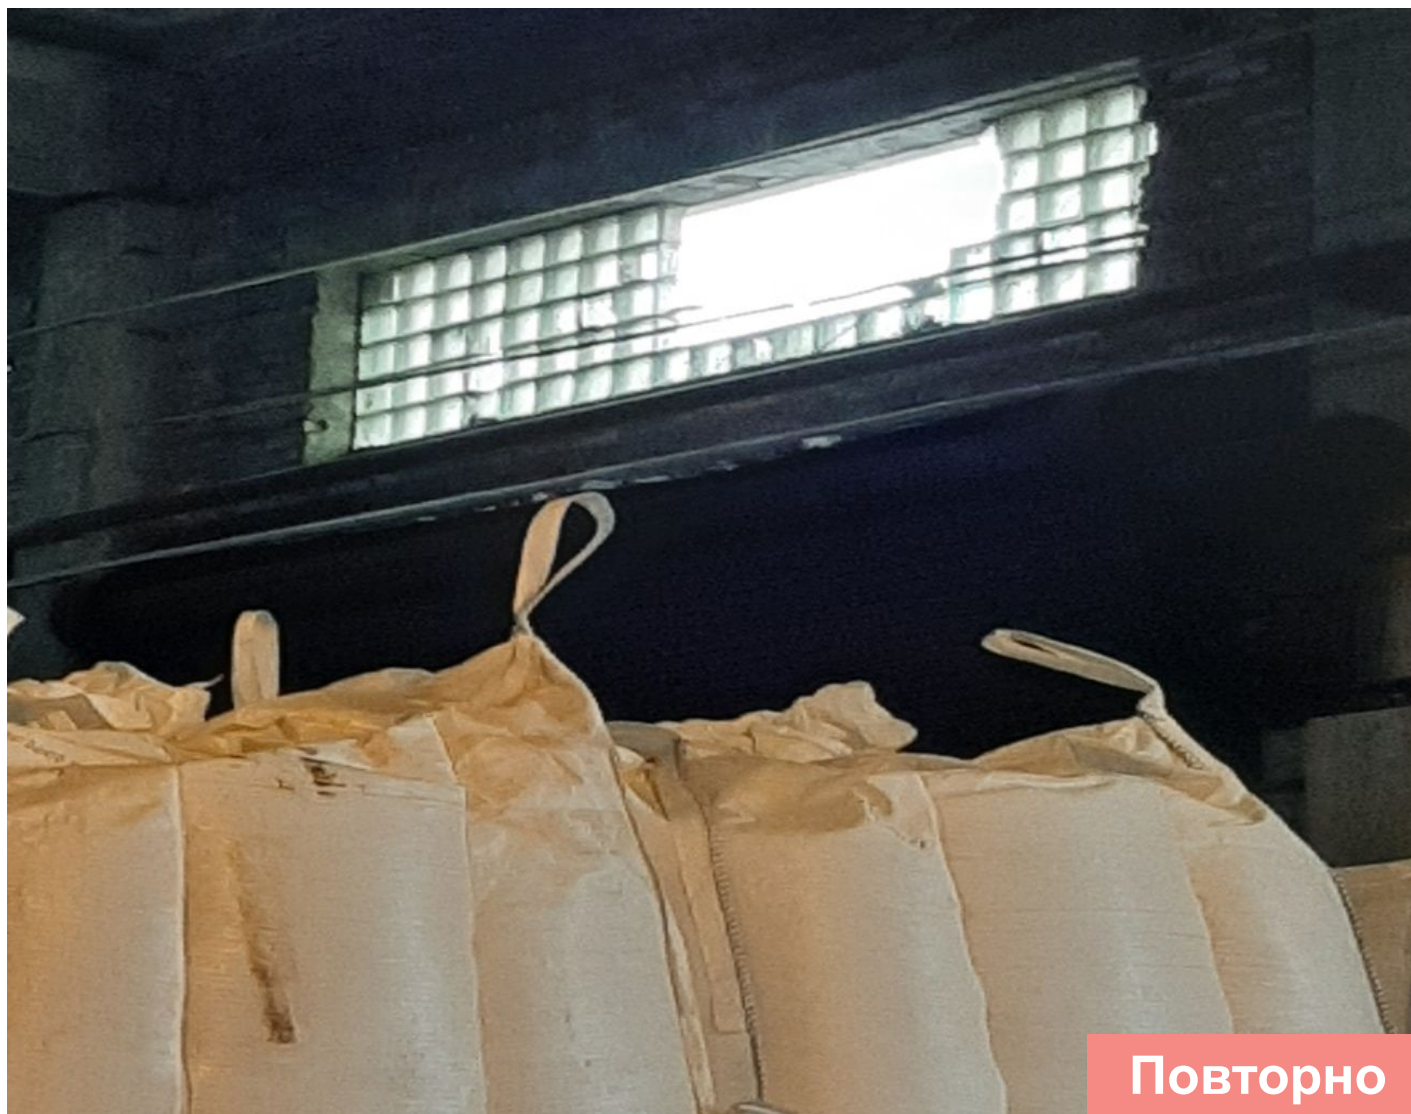
Отсутствие оконных блоков.
