**Морской порт
Санкт-Петербург**

Отчет по результатам обхода Здание Управления порта, 1, 2 районы порта.

28.10.2020

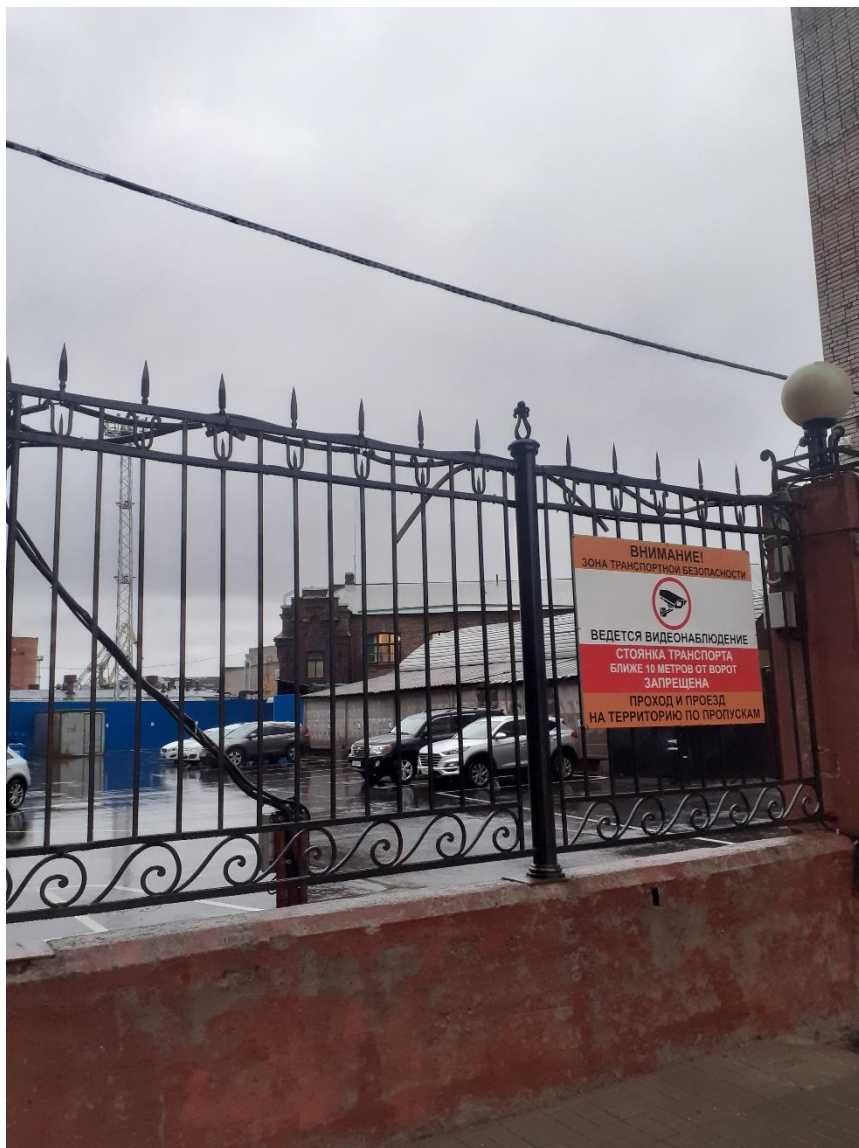
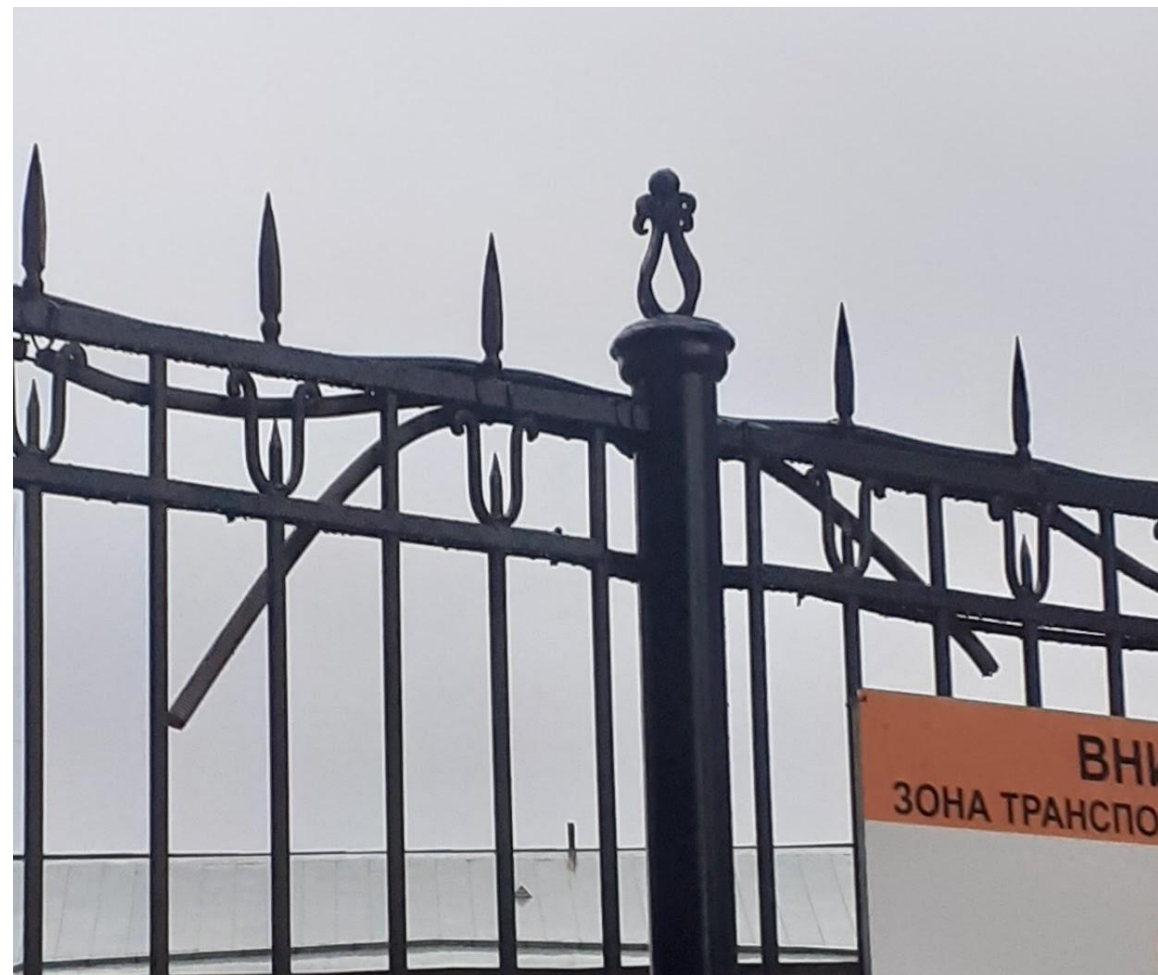
Здание Управления порта
Возле въездных ворот.

Незадействованная гофрированная труба для электропроводки.

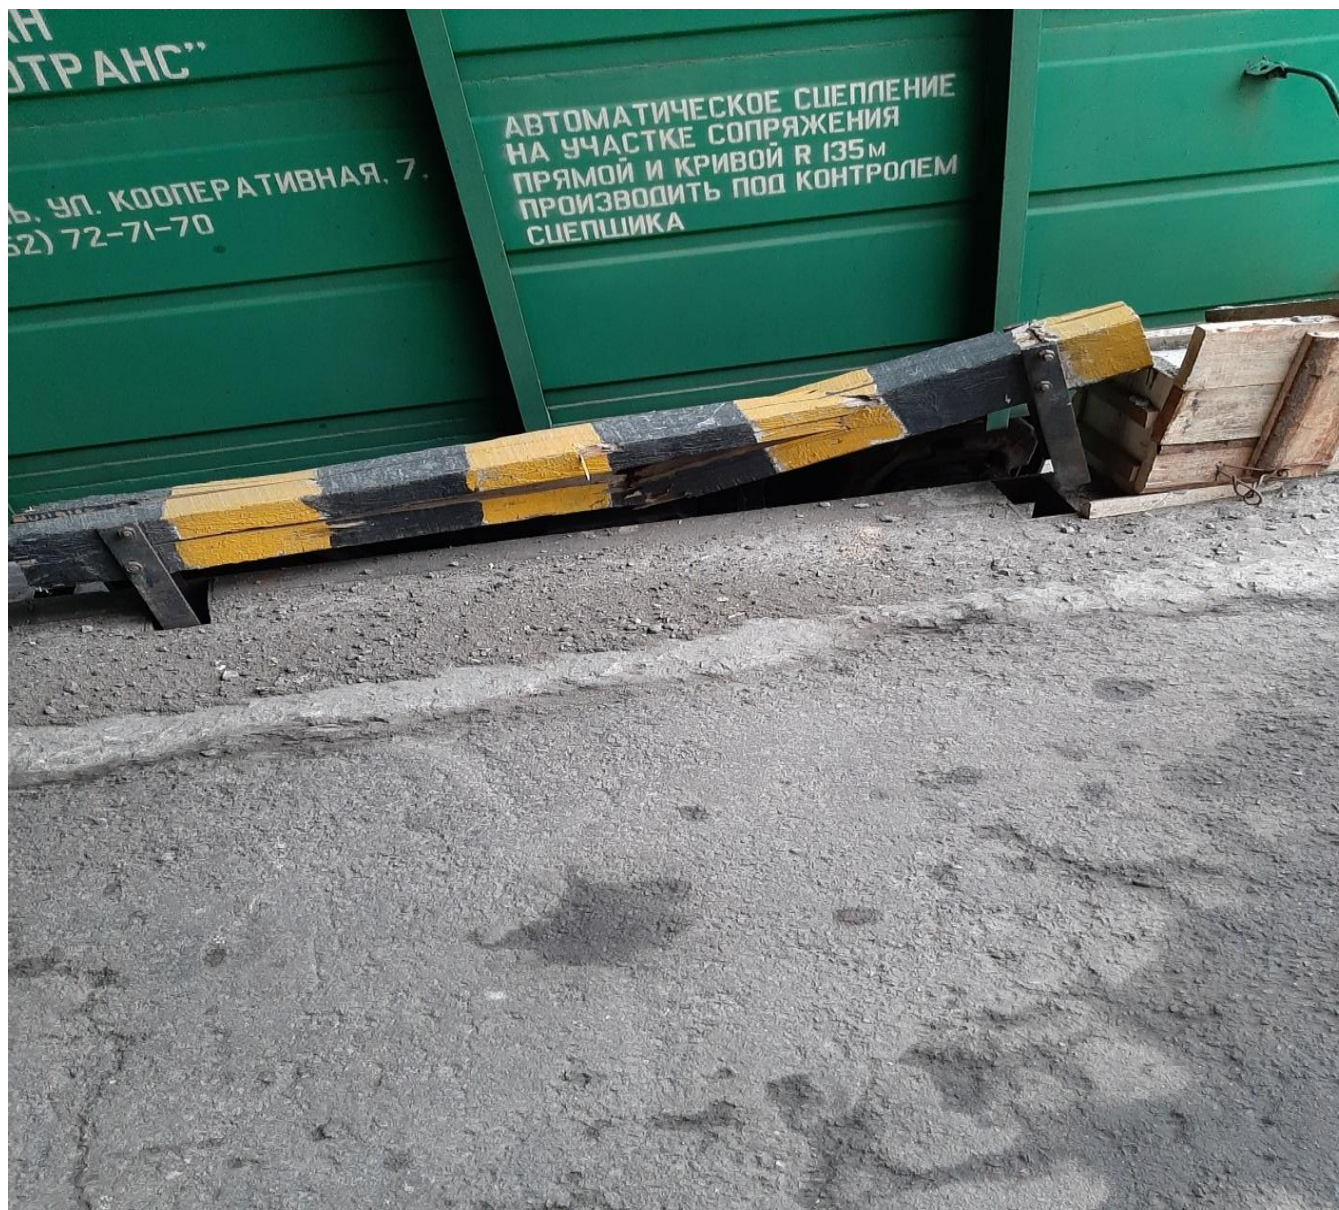
Повреждение колесоотбойного бруса.

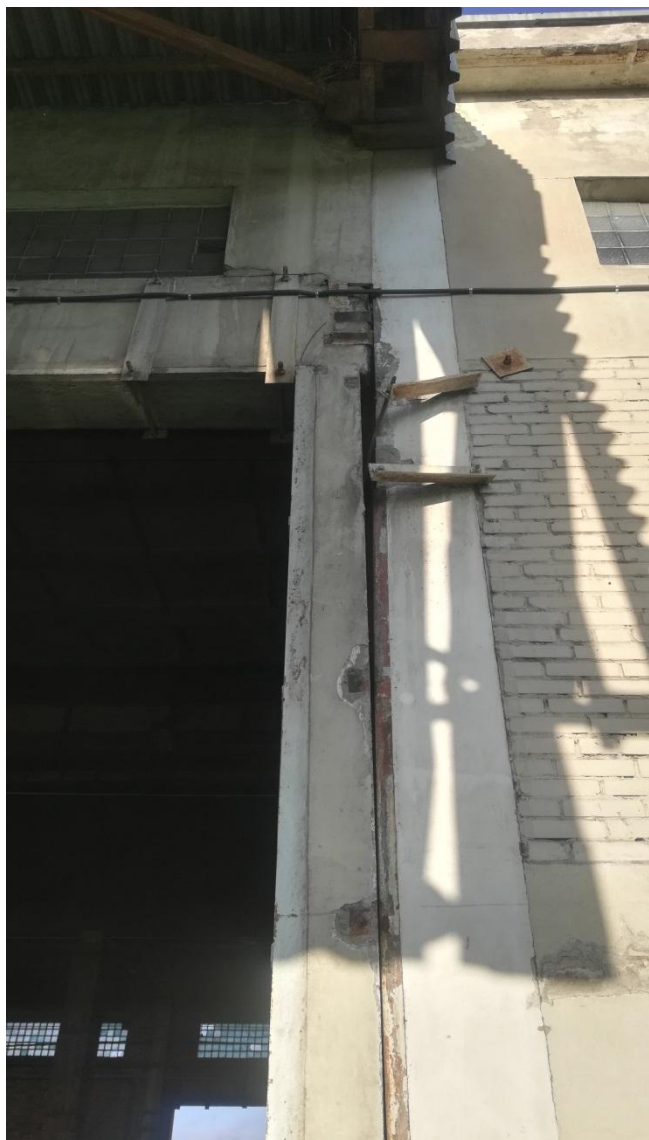
**Смещение бетонной опоры (боковые ворота №4).
Информация передана руководителю УС Федосихину А.Н.**
