Стальной департамент

АрселорМиттал Темиртау

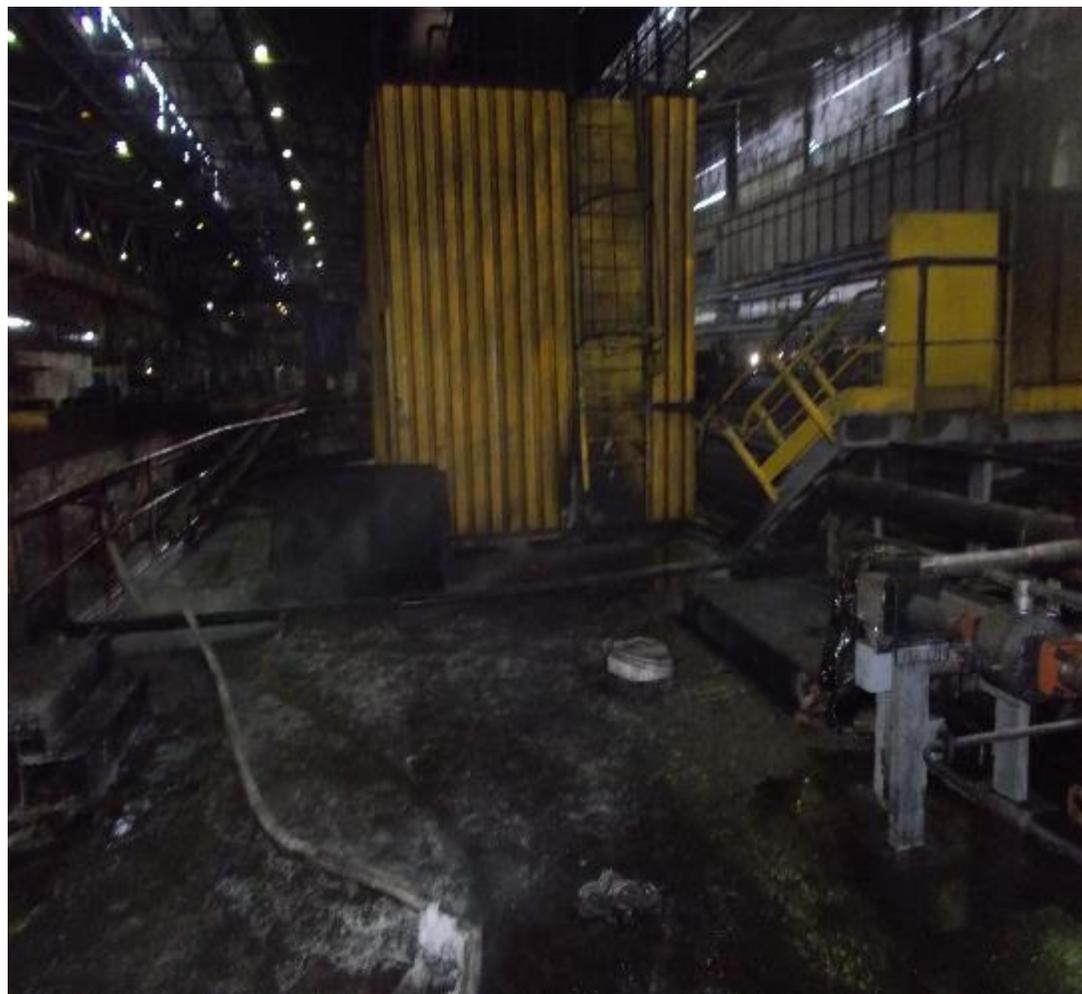
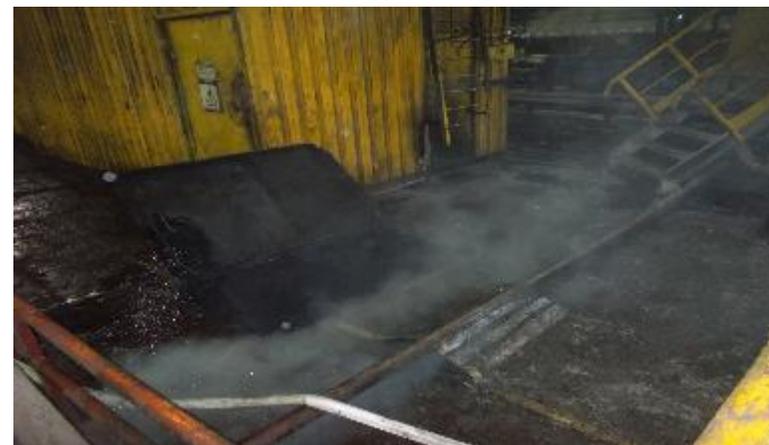
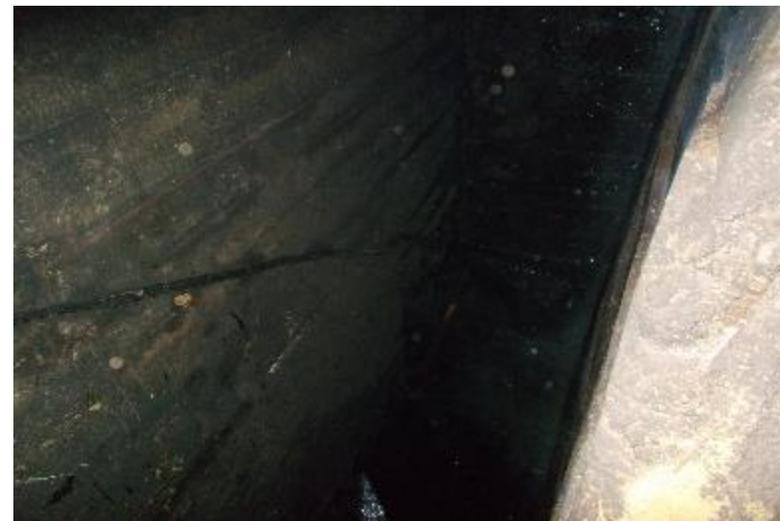
Состояние прохода в помещение и самого помещения, где произошло возгорание (наличие деревоотходов, мусора, замазученность пола, стен).

- Данное происшествие стало возможным в следствии:
  - Не надлежащего содержания помещения;
  - Отсутствие контроля за организацией работ со стороны ЦРОО ГПН и цехового персонала;

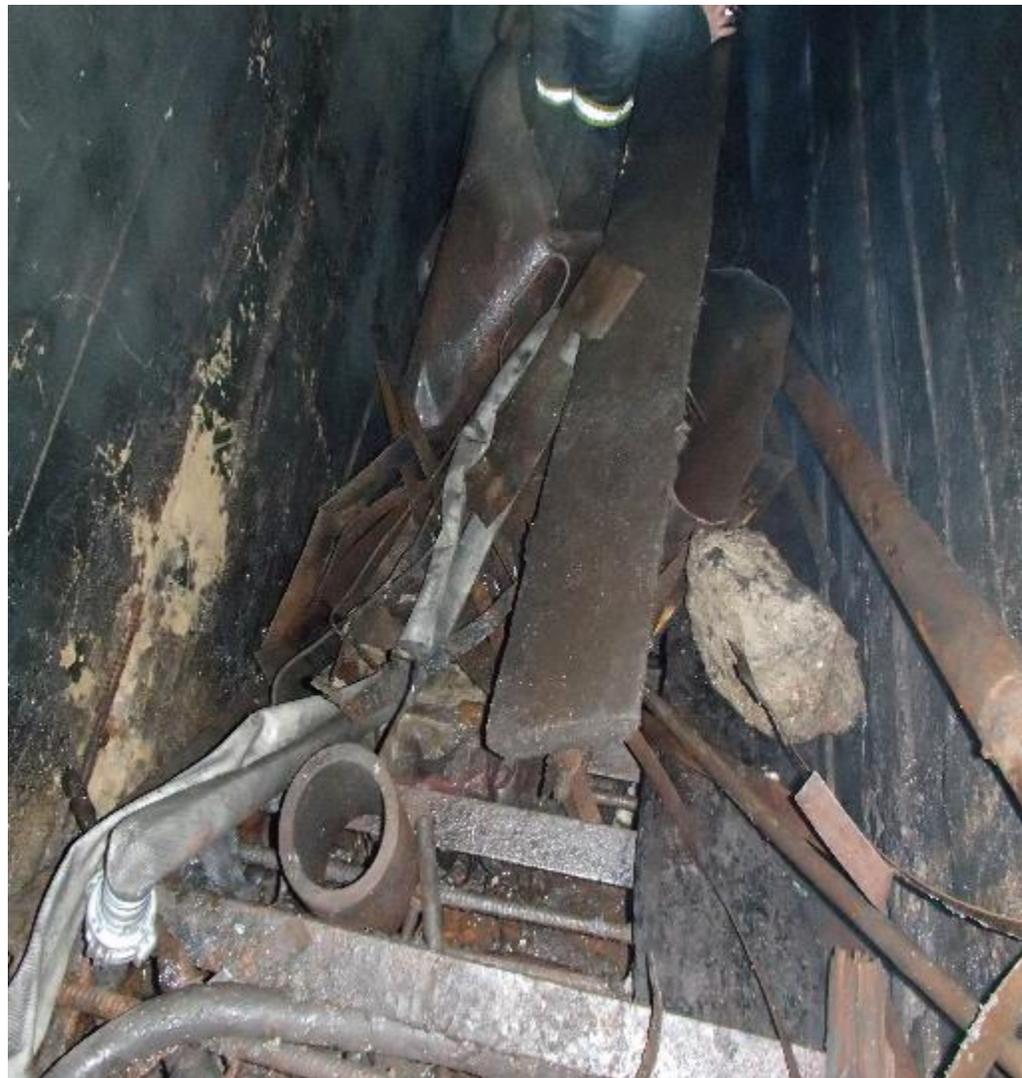
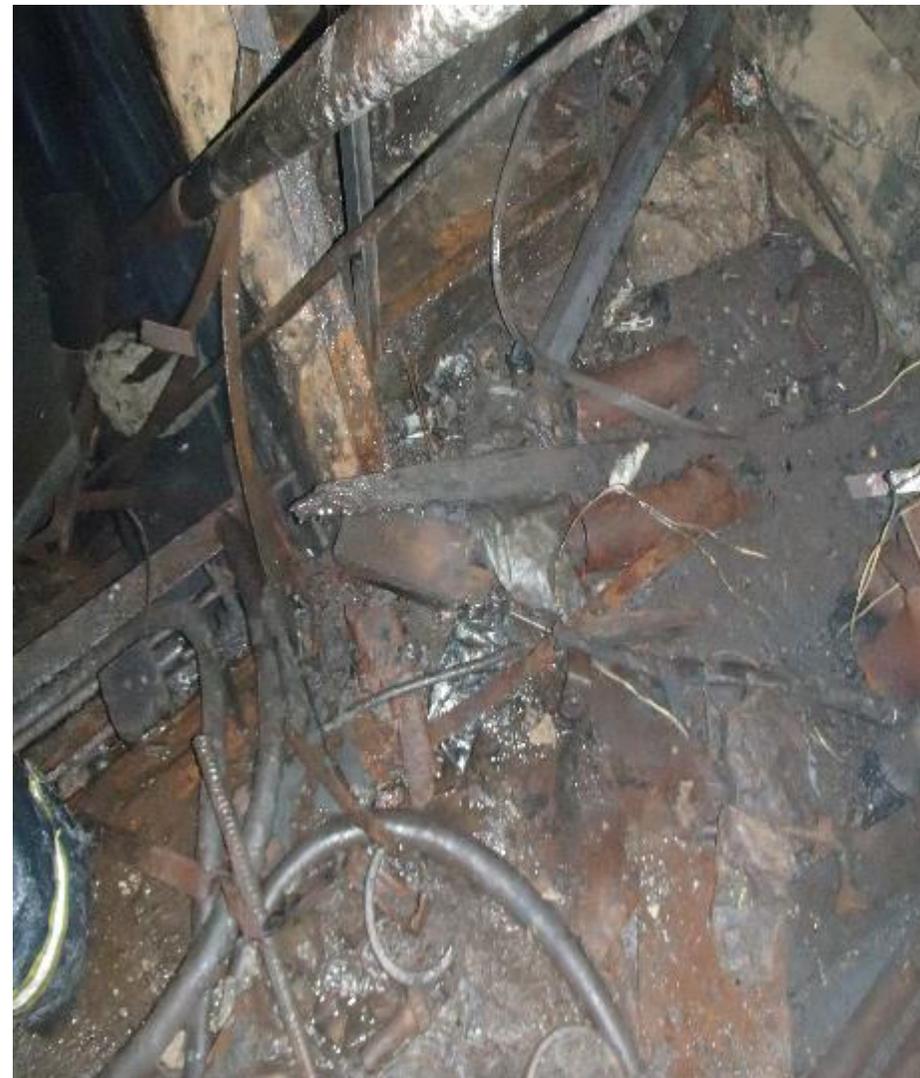
Наличие сквозных проёмов в настиле пола - перекрытия помещения, где произошло возгорание.

- В результате искры от сварки через неплотности в половом настиле попали в ниже расположенное помещение, что привело к нагреву и воспламенению находящихся там веществ и материалов.

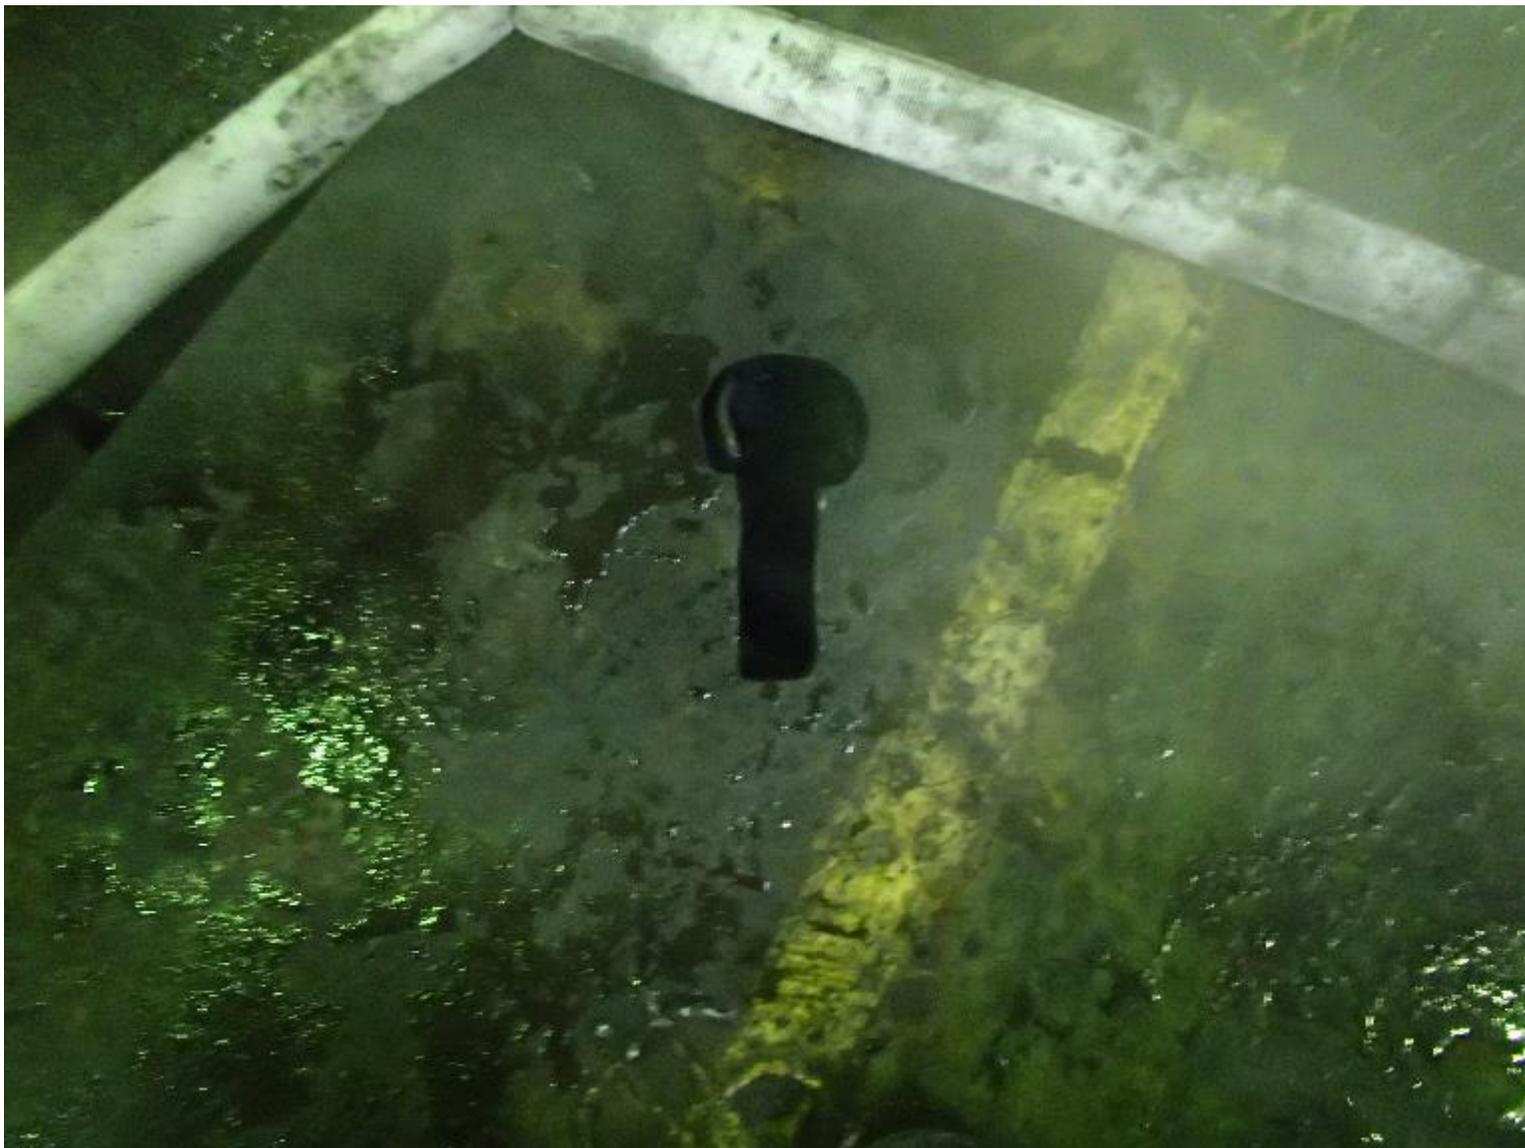
Наличие в непосредственной близости от места возгорания действующего оборудования (гидравлические панели, станция «Азота», межцеховой конвейер)

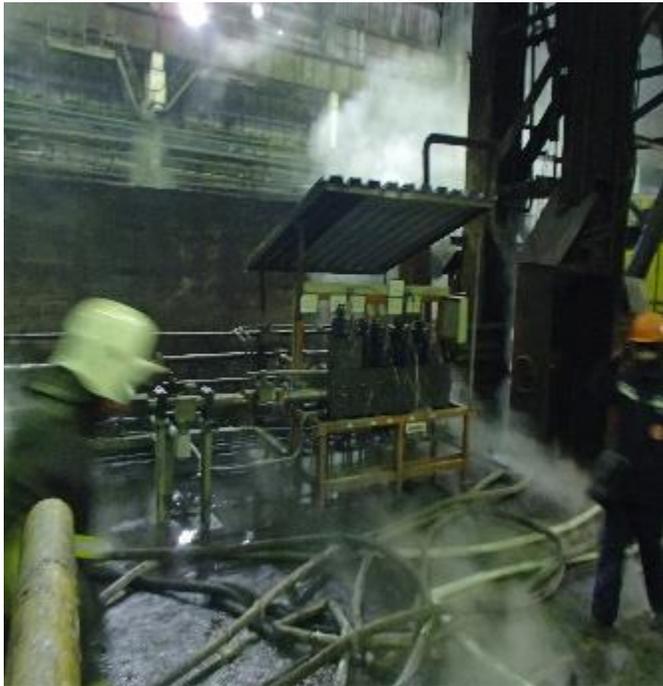
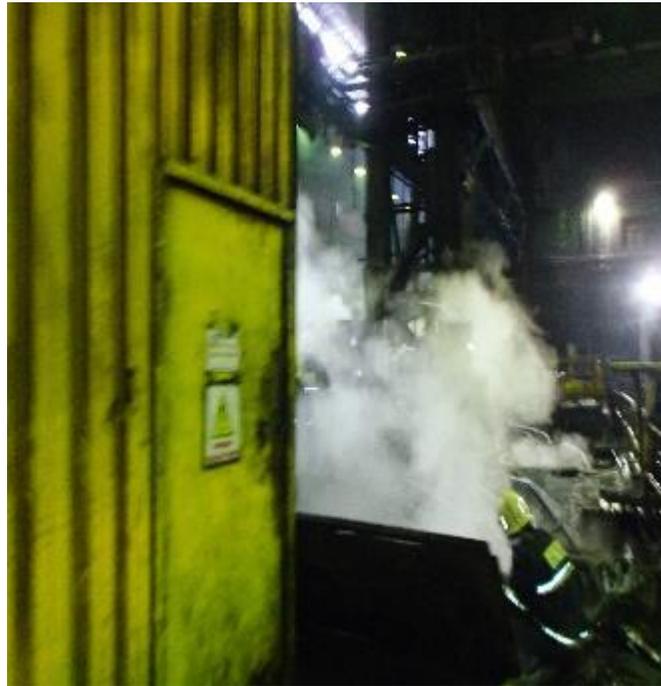
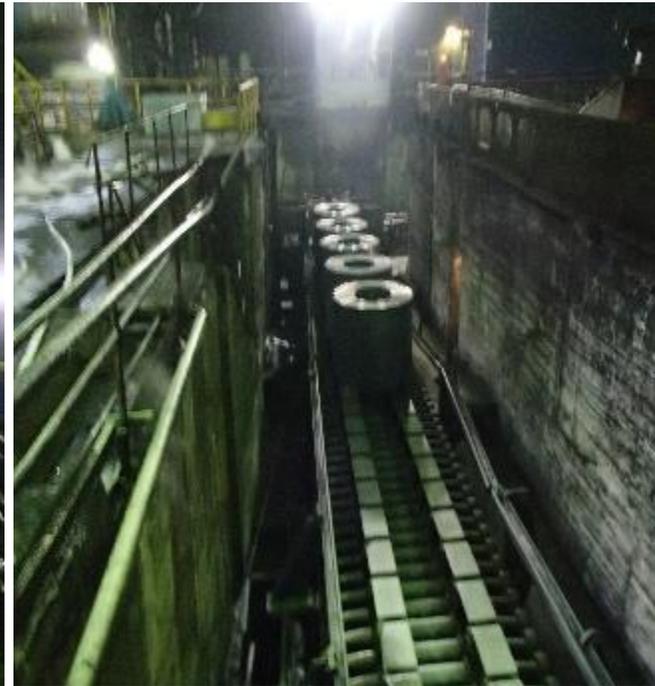
Задымлённость объёма цеха в период ликвидации возгорания.
