26.02.2021г в 9-28 на пульт ПАСЧ №11 поступило сообщение о возгорании масляных отложений в не эксплуатируемом помещении (не задействованном в технологической цепочке) на отметке -8.000 в отделении листоотделки Листопрокатного цеха №1. Возгорание на площади 100м² ликвидировано в 11-29. Пострадавших нет. Для расследования обстоятельств возгорания создана комиссия распоряжением № 277 от 01.03.2021 года. Предварительная причина проведение огневых работ на мостовом кране №15. Работу производила организация ТОО «СДС».

Стальной департамент

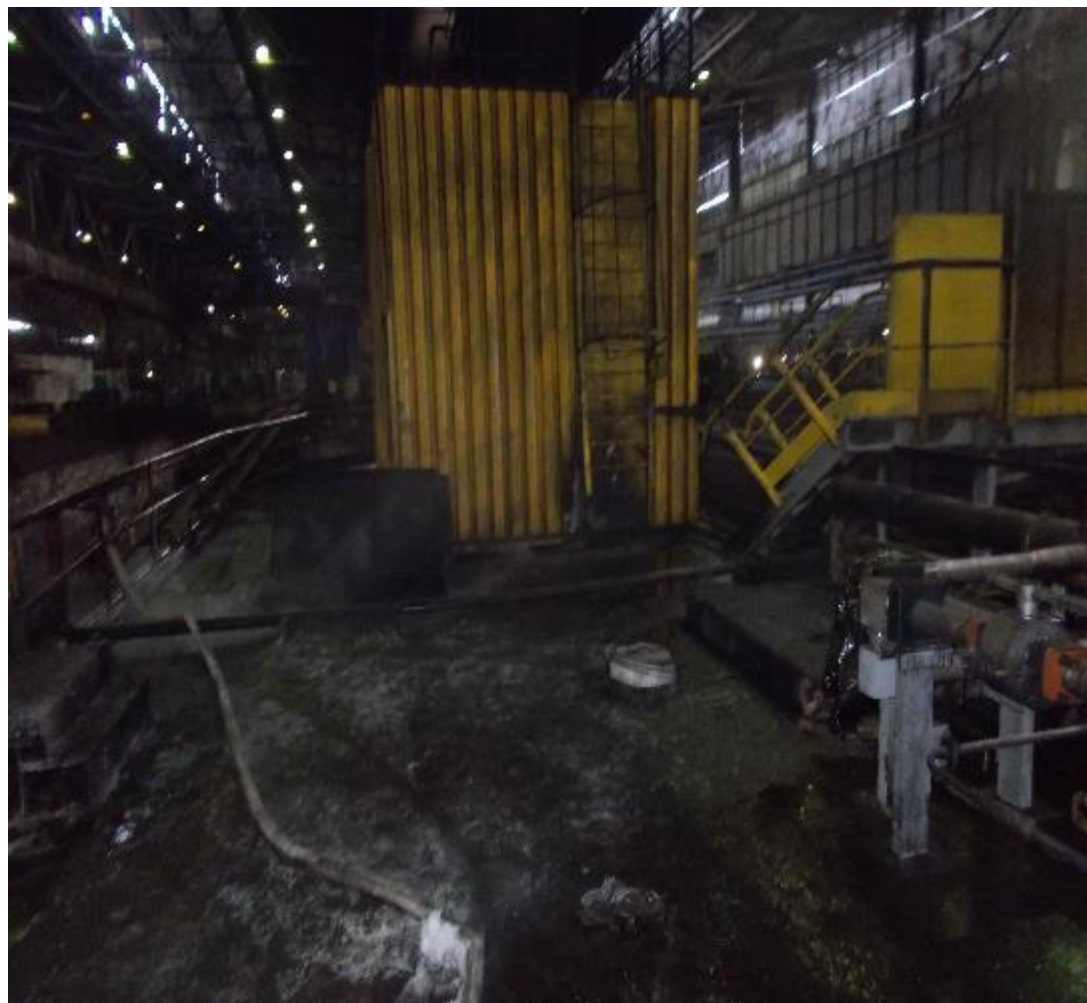
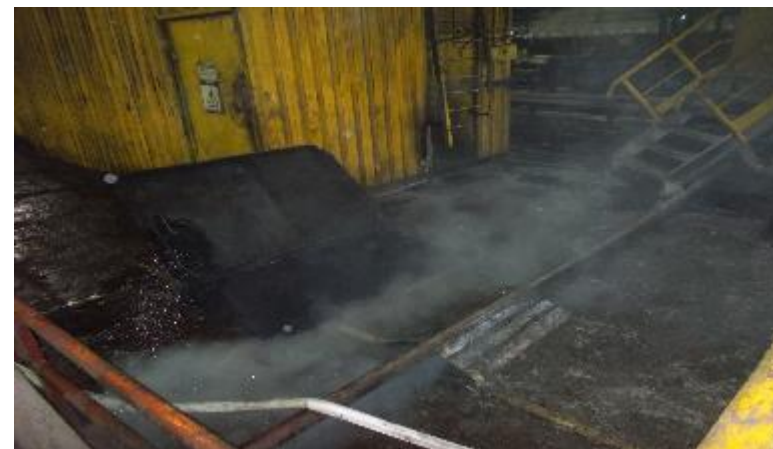
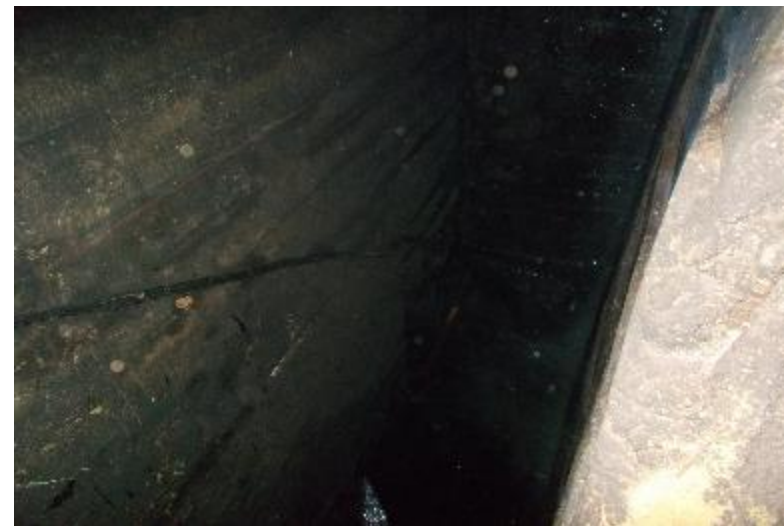
Состояние прохода в помещении и самого помещения, где произошло возгорание (наличие деревоотходов, мусора, замазученность пола, стен).

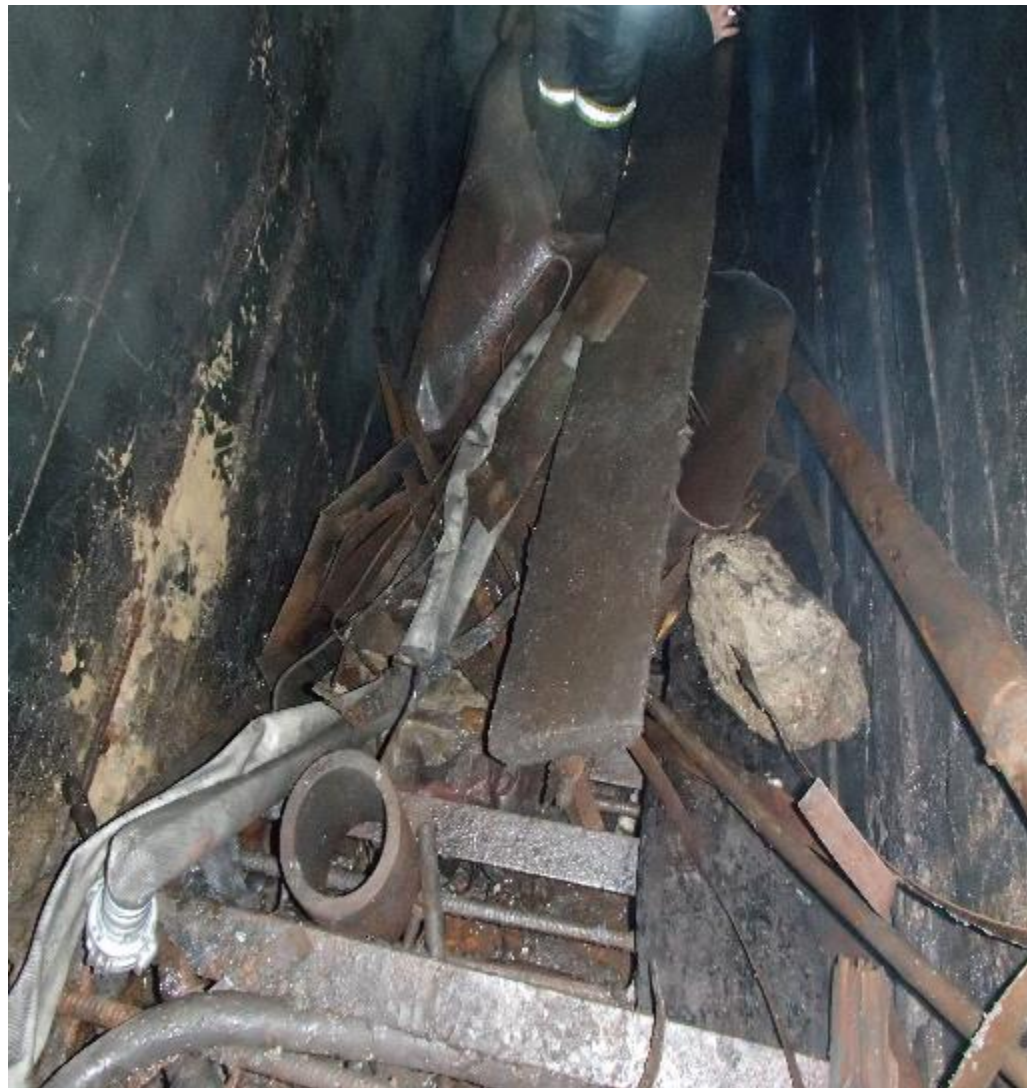
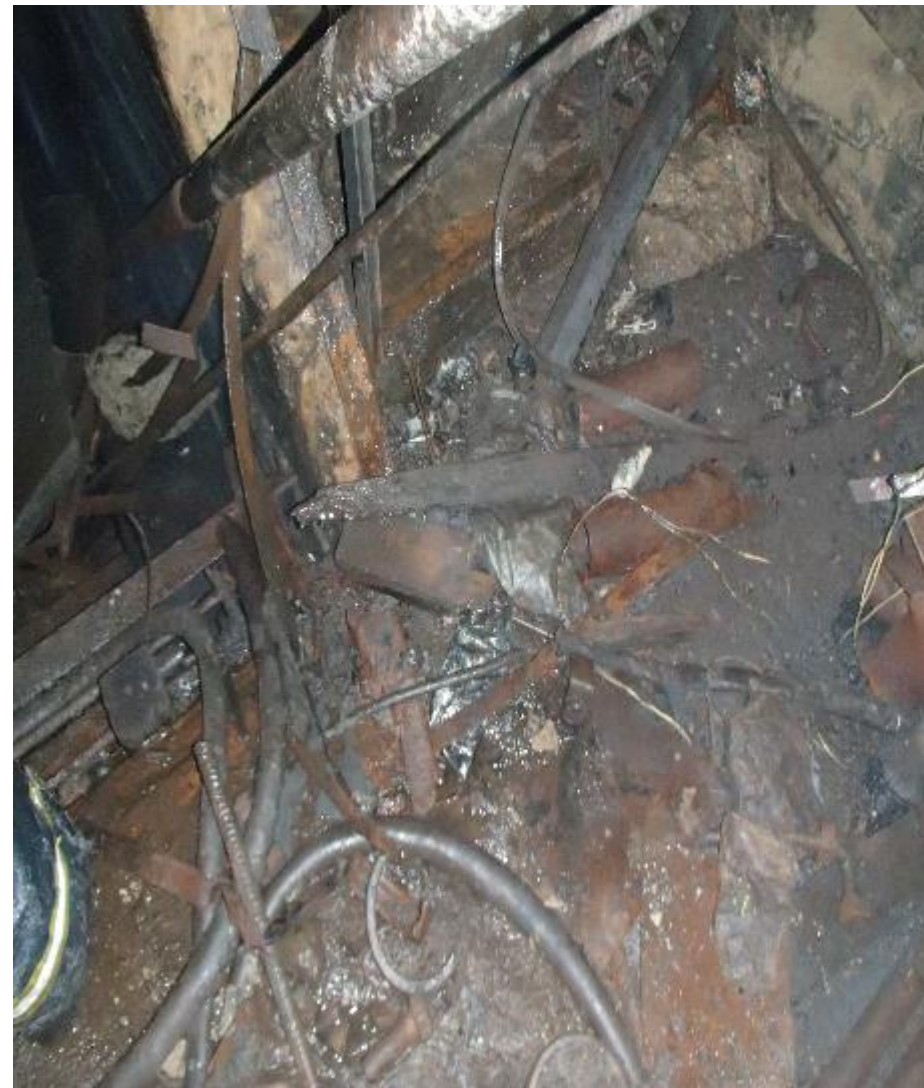
Наличие сквозных проёмов в настиле пола - перекрытии помещения, где произошло возгорание.

- В результате искры от сварки через неплотности в половом настиле попали в ниже расположенное помещение, что привело к нагреву и воспламенению находящихся там веществ и материалов.

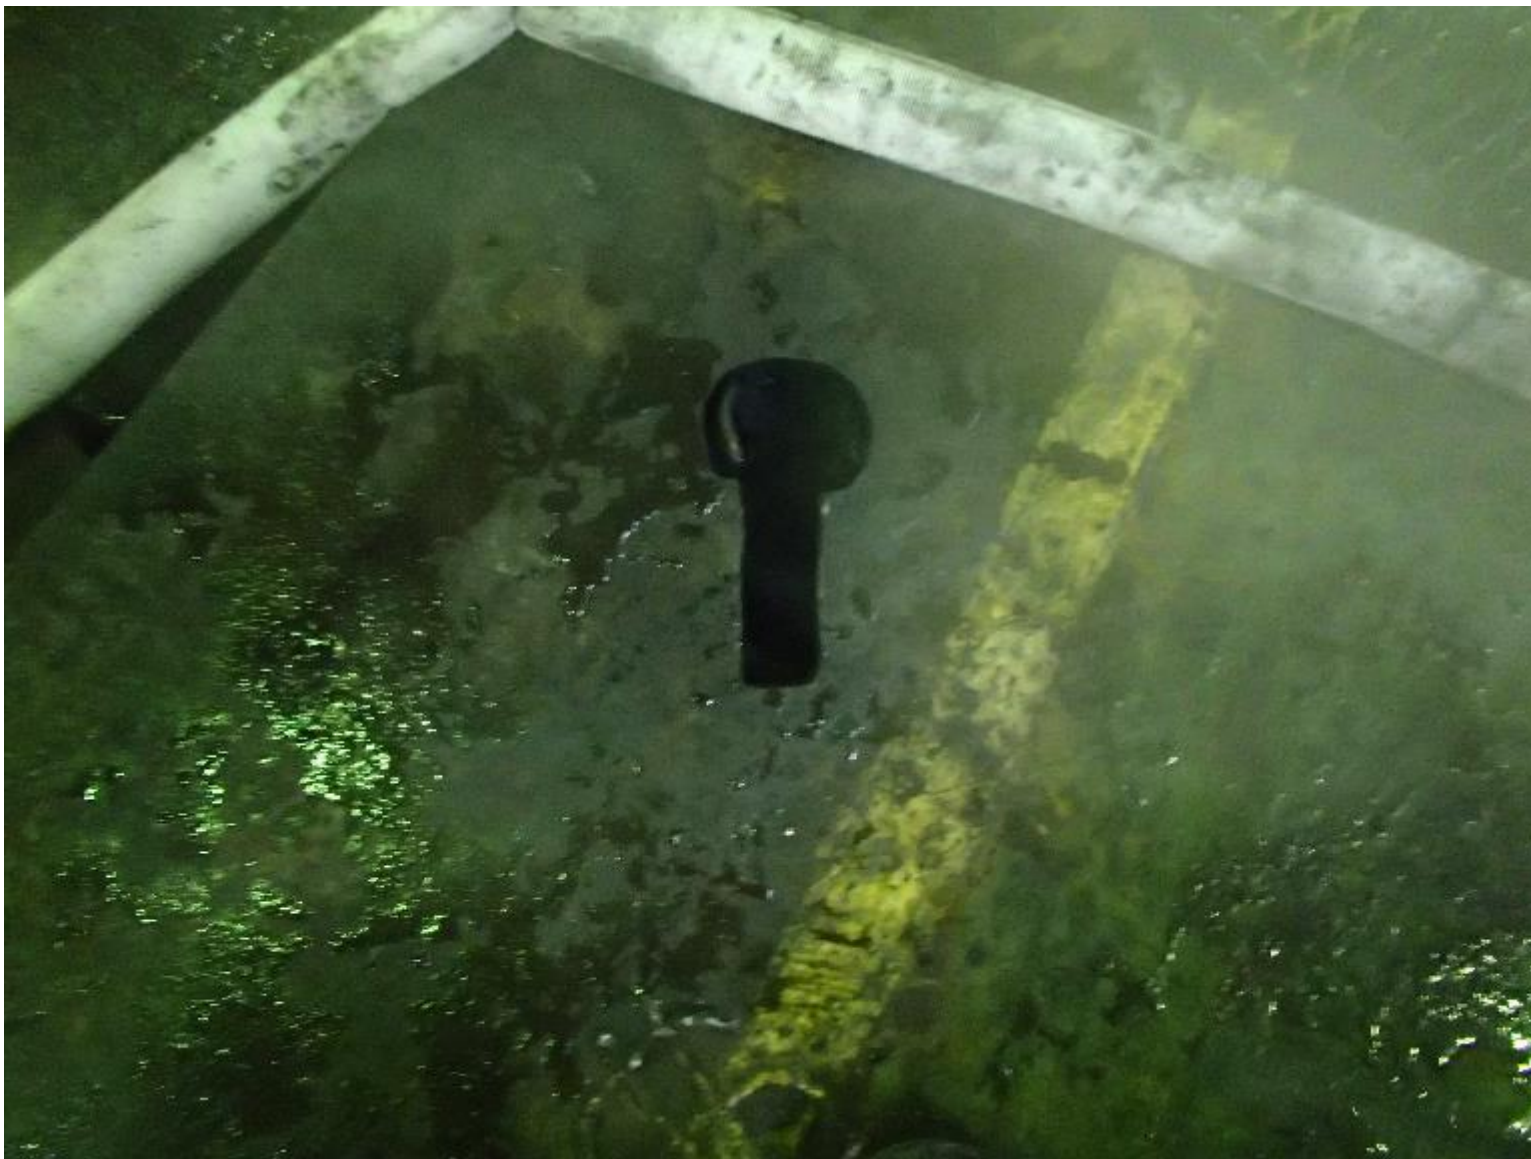
Наличие в непосредственной близости от места возгорания действующего оборудования (гидравлические панели, станция «Азота», межцеховой конвейер)

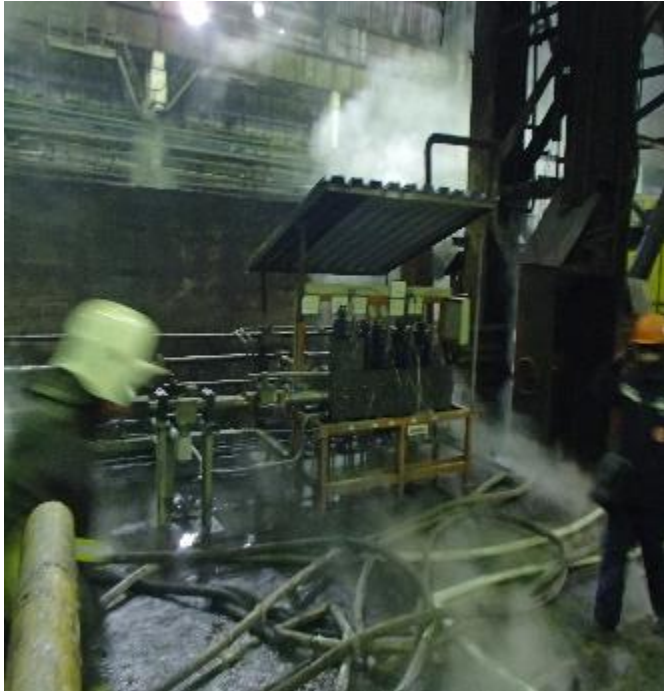
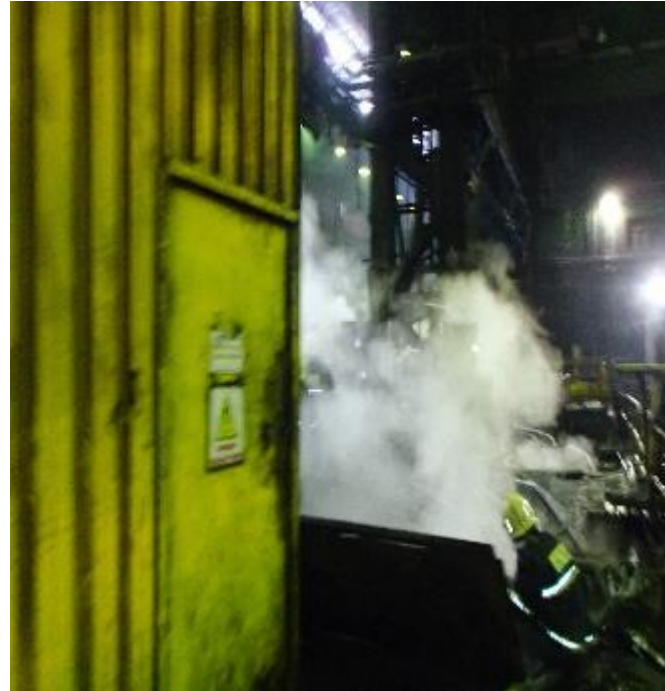
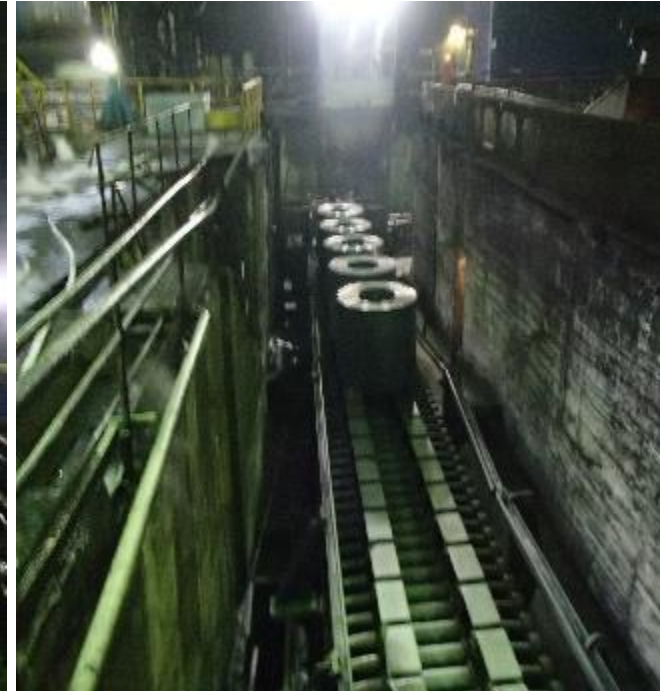
Задымлённость объёма цеха в период ликвидации возгорания.
