26.02.2021г в 9-28 на пульт ПАСЧ №11 поступило сообщение о возгорании масляных отложений в не эксплуатируемом помещении (не задействованном в технологической цепочке) на отметке -8.000 в отделении листоотделки Листопрокатного цеха №1. Возгорание на площади 100м² ликвидировано в 11-29. Пострадавших нет. Для расследования обстоятельств возгорания создана комиссия распоряжением № 277 от 01.03.2021 года. Предварительная причина проведение огневых работ на мостовом кране №15. Работу производила организация ТОО «СДС».

АрселорМиттал Темиртау

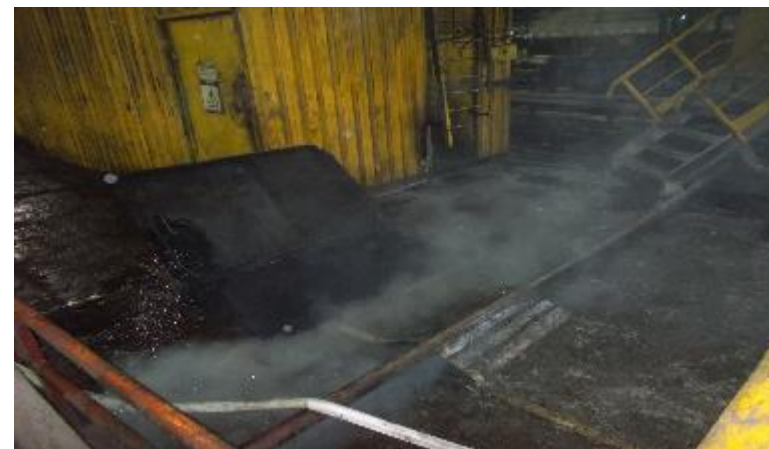
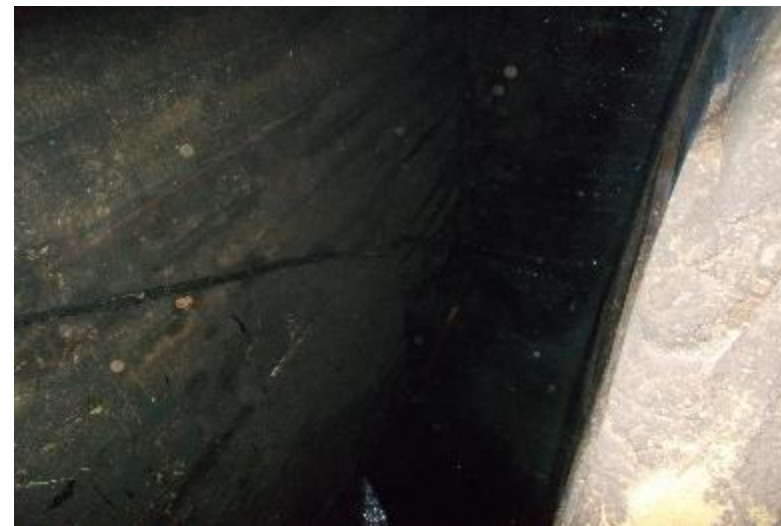
Состояние прохода в помещение и самого помещения, где произошло возгорание (наличие деревоотходов, мусора, замазученность пола, стен).

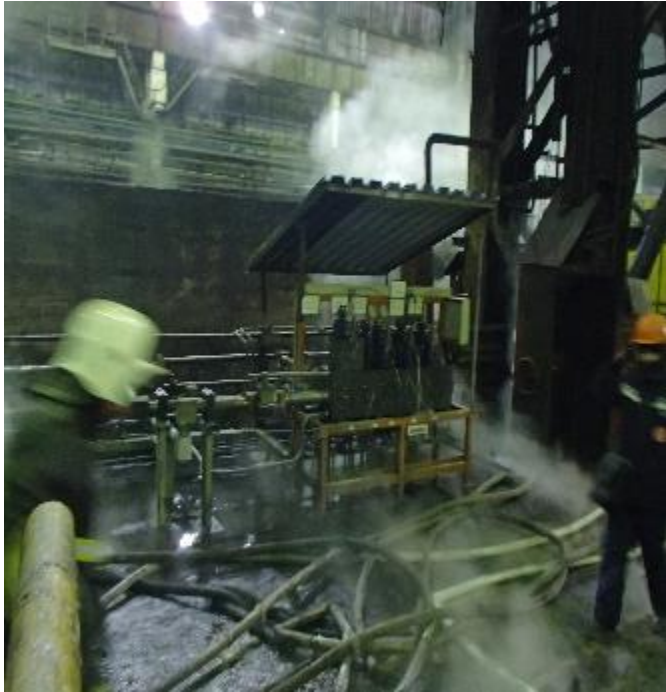
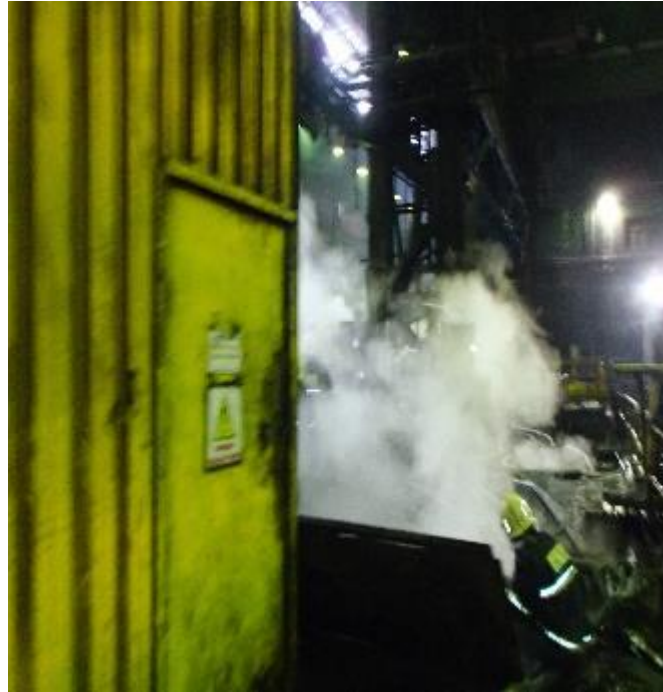
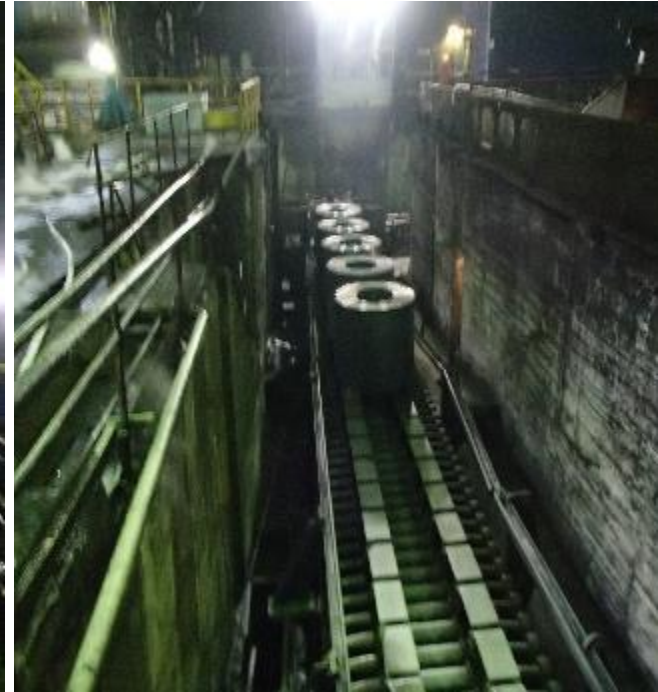
Задымлённость объёма цеха в период ликвидации возгорания.
