Автомобиль LADA PRIORA. Пробег 3738 км. Дата продажи 08.10.2014 г.

ИНФОРМАЦИЯ ПССС

ОТВЕТ ОТПД УОСОА ОАО "АВТОВАЗ"

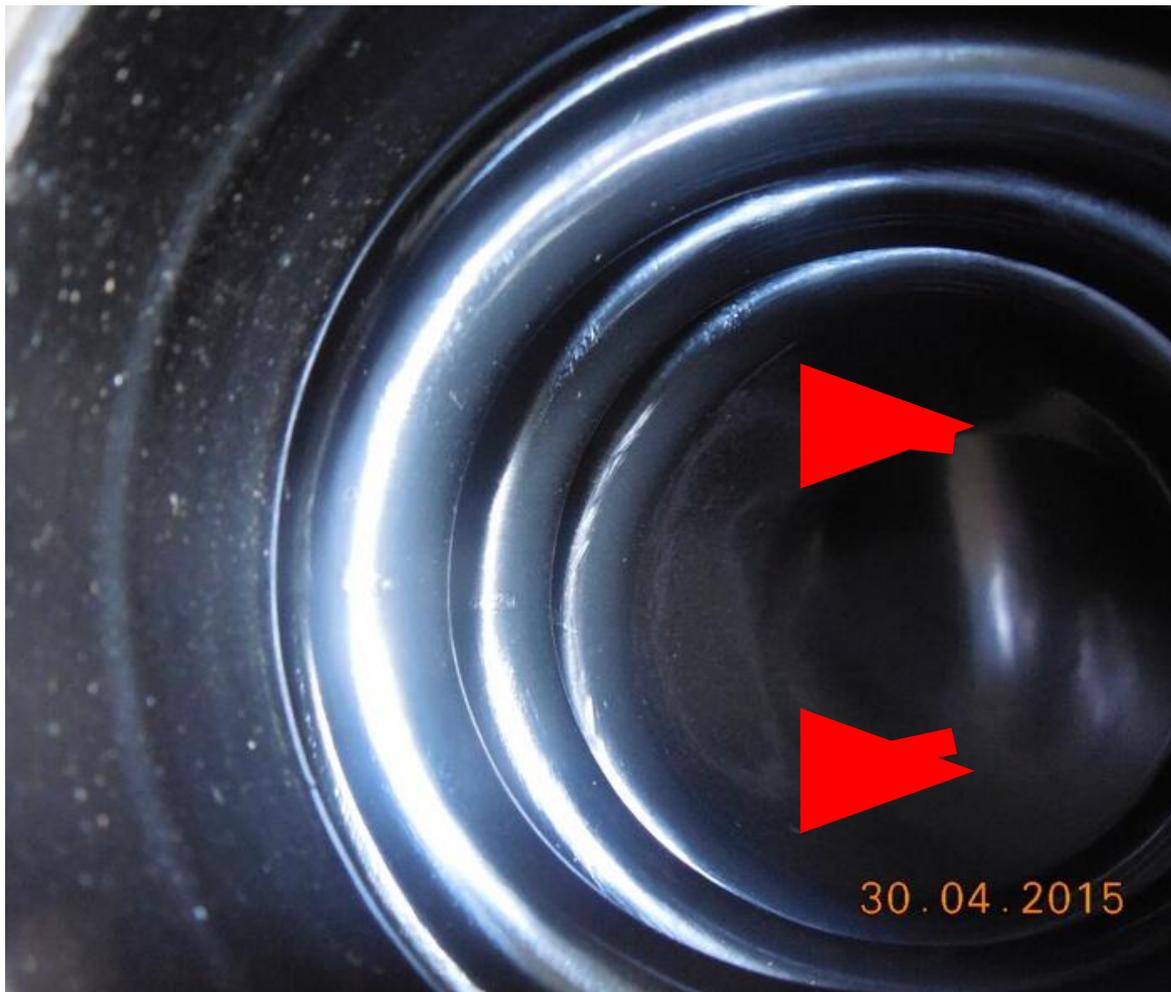
ВПУСК

Пятно – серый след от засохшей воды в виде овала (края овала обозначены стрелками красного цвета).

Это свидетельствует о том, что ранее здесь была вода.

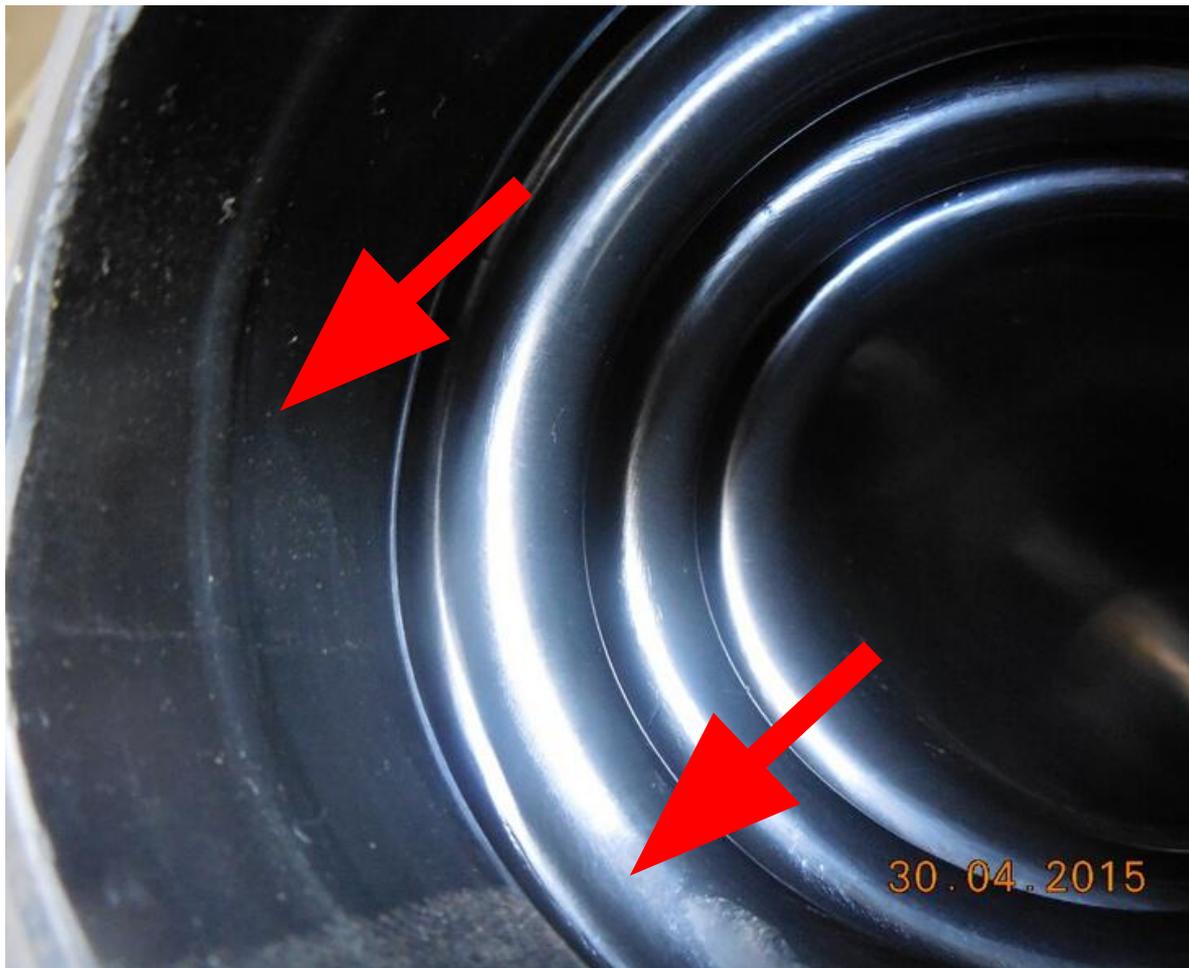
ВПУСК

Следы от засохшей воды серого цвета (обозначены стрелками).

Это свидетельствует о том, что ранее здесь была вода.

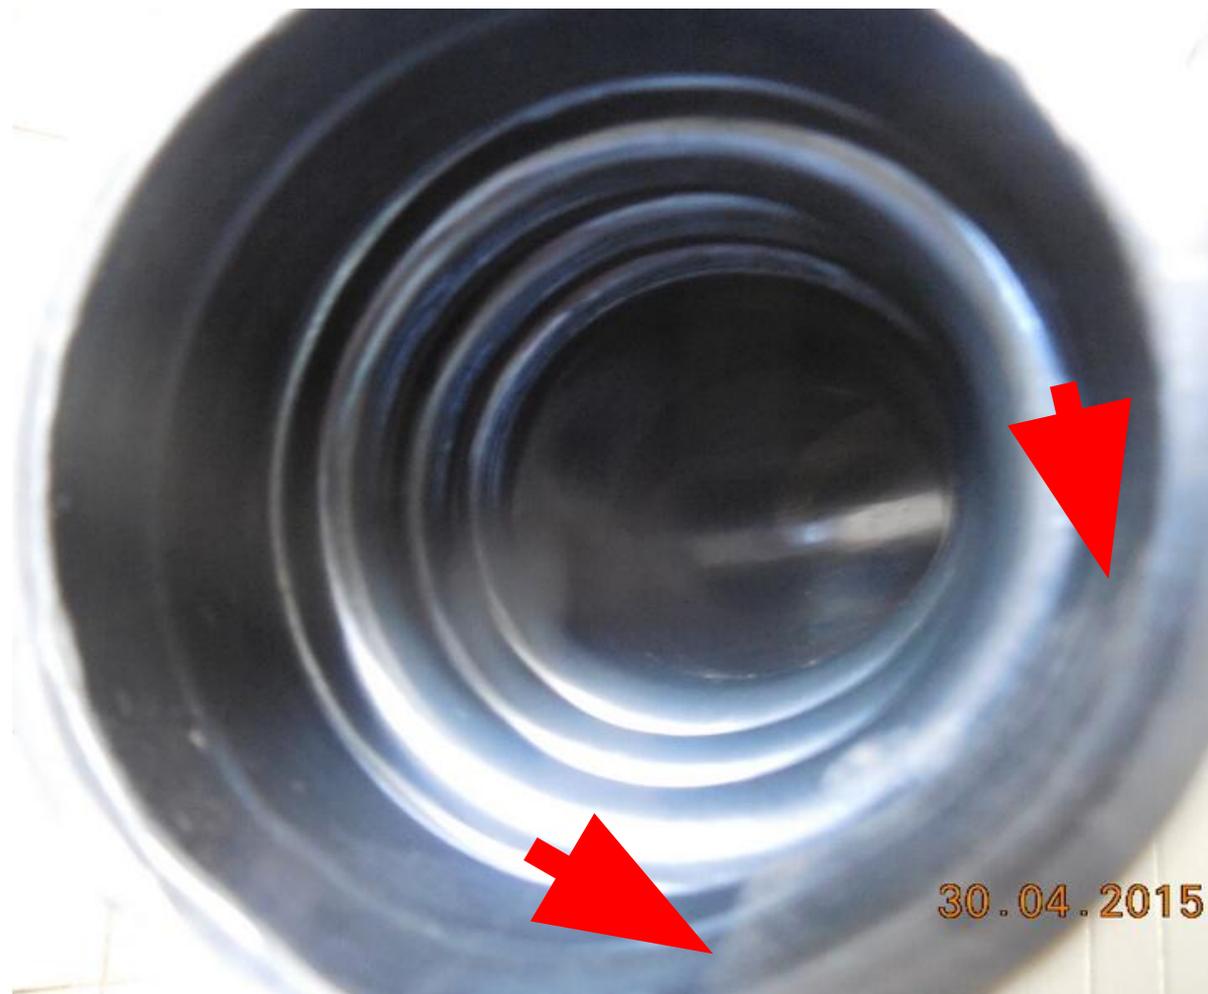
ВПУСК

Следы от засохшей воды серого цвета (обозначены стрелками).

Это свидетельствует о том, что ранее здесь была вода.

Фото не очень четкое, предлагаю внимательно изучить резиновый патрубок, посмотреть все гофры, и если есть след высохшего ручья – зафиксировать.

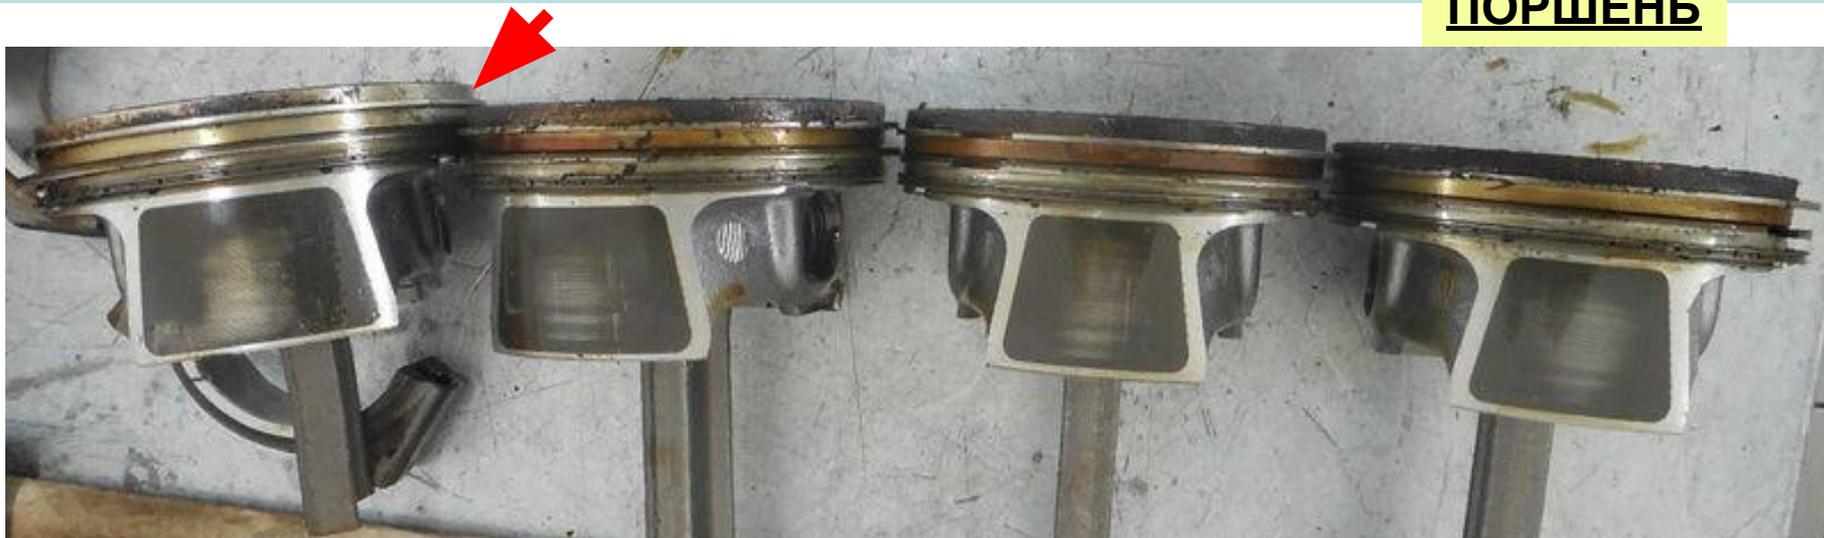
ПОРШЕНЬ

1. Пятно контакта на юбке крайнего слева поршня отличается от пятен контакта трех других поршней.

Крайний слева поршень имеет пятно контакта в виде буквы S (похоже на двойное пятно контакта). Это свидетельствует о том, что сначала он работал корректно (пятно в виде буквы O), затем он работал с перекосом – добавились пятна сверху справа и снизу слева. Остальные три поршня имеют пятна контакта в виде буквы O.

2. Поршень с поломкой шатуна имеет следы контакта на жаровом поясе и на перемычке между первым и вторым компрессионными кольцами (см. красную стрелку). Остальные поршни этого не имеют.

Поршень сконструирован таким образом, что жаровый пояс и обе межкольцевые перемычки **НИКОГДА!** не работают в контакте с зеркалом цилиндров. Наличие контакта гарантированно свидетельствует о работе поршня с перекосом, который происходит при деформации шатуна при гидроударе.

Фото также не очень четкое. Два правых поршня повернуты ненагруженной стороной, а поршень с поломкой шатуна повернут нагруженной стороной. Предлагаю перефотографировать поршни со всех четырех сторон.

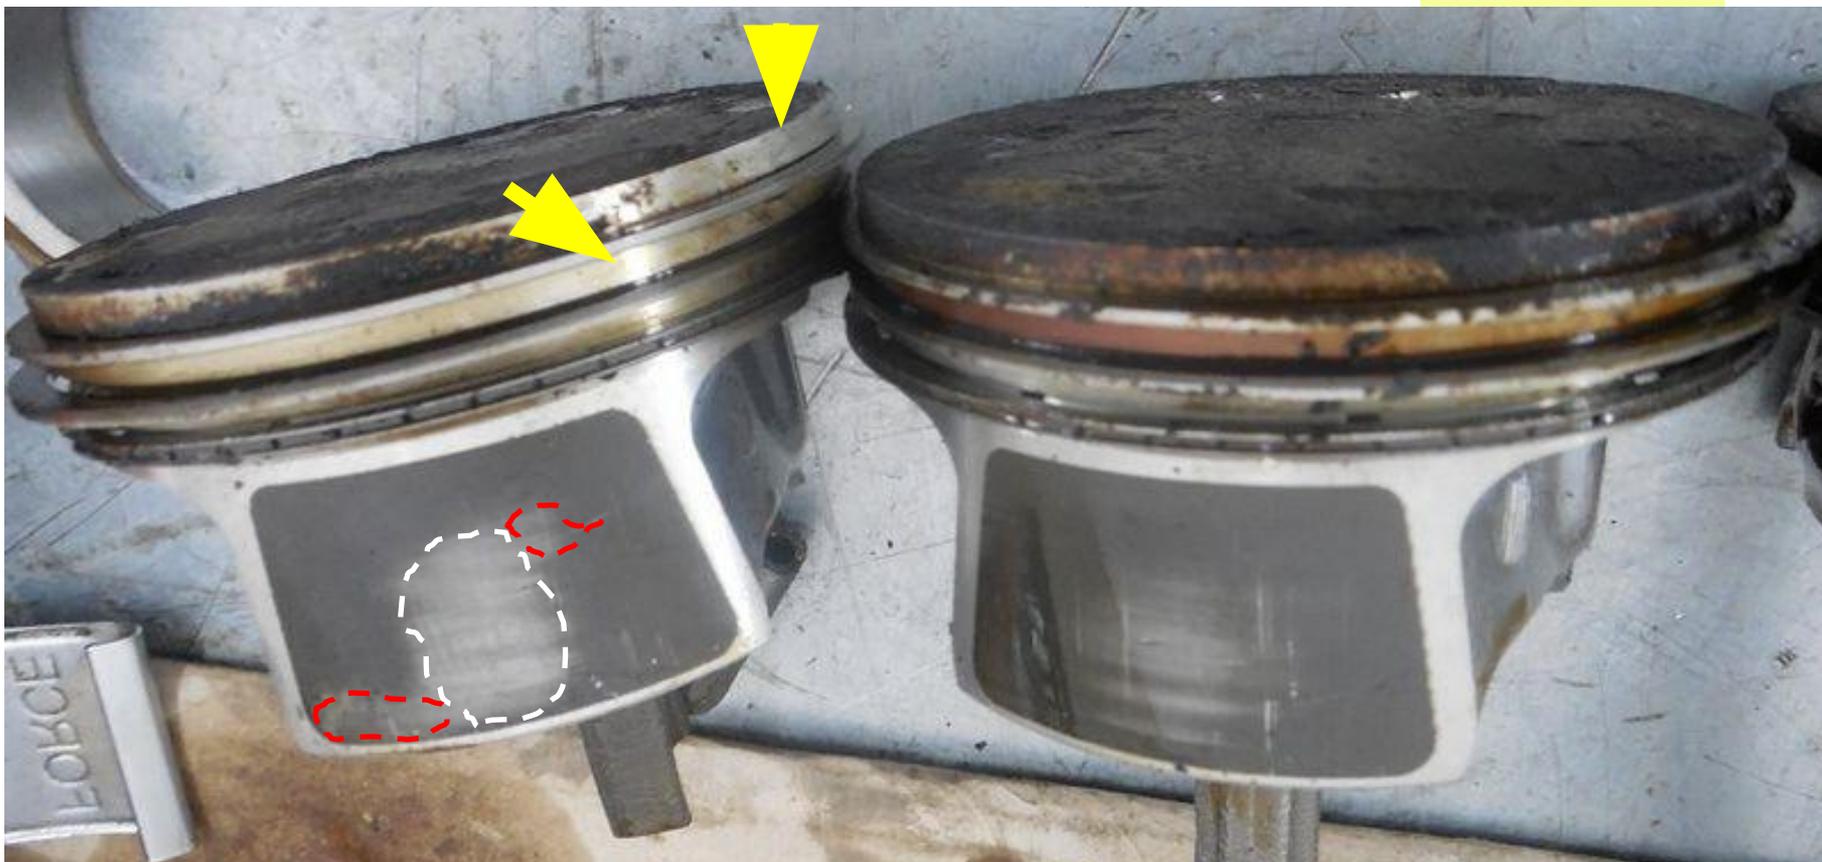
ПОРШЕНЬ

- 1. Пятно контакта на юбке крайнего слева поршня отличается от пятна контакта поршня справа. Нормальное пятно до гидроудара – белая штрих-пунктирная линия. Второе пятно после гидроудара – красная штрих-пунктирная линия.**
- 2. Поршень с поломкой шатуна имеет следы контакта на жаровом поясе и на перемычке между первым и вторым компрессионными кольцами (см. желтые стрелки). Остальные поршни этого не имеют.**

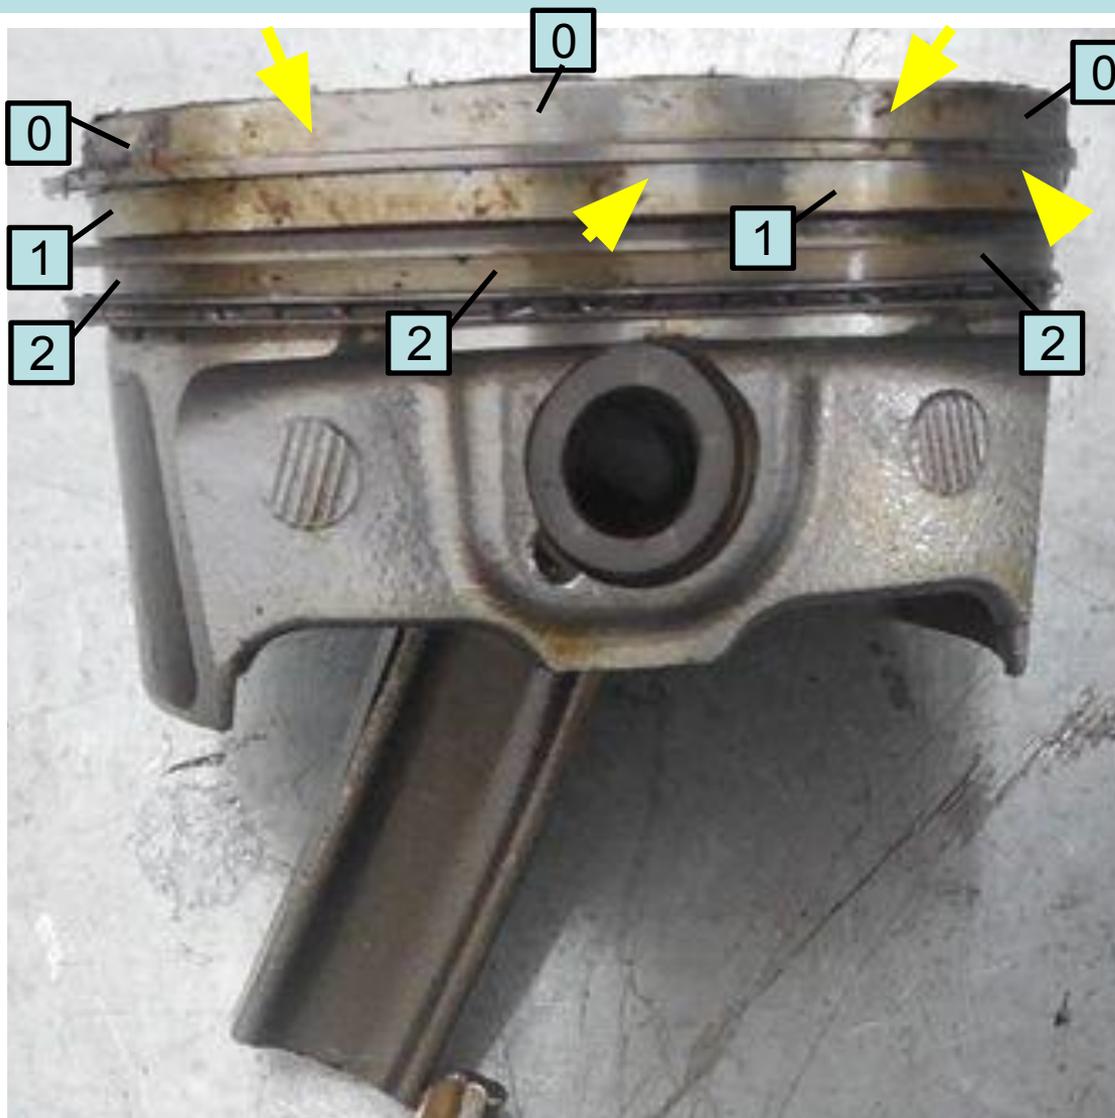
ПОРШЕНЬ

Поршень с поломкой шатуна имеет следы контакта на жаровом поясе и на перемычке между первым и вторым компрессионными кольцами (см. желтые стрелки).

Желтыми стрелками на фото указаны приблизительные границы контактных поверхностей – на фото они засветлены и блестят (при внимательном изучении «живого» поршня границы могут быть другими).

Наличие контакта гарантированно свидетельствует о работе поршня с перекосом, который происходит при деформации шатуна при гидроударе.

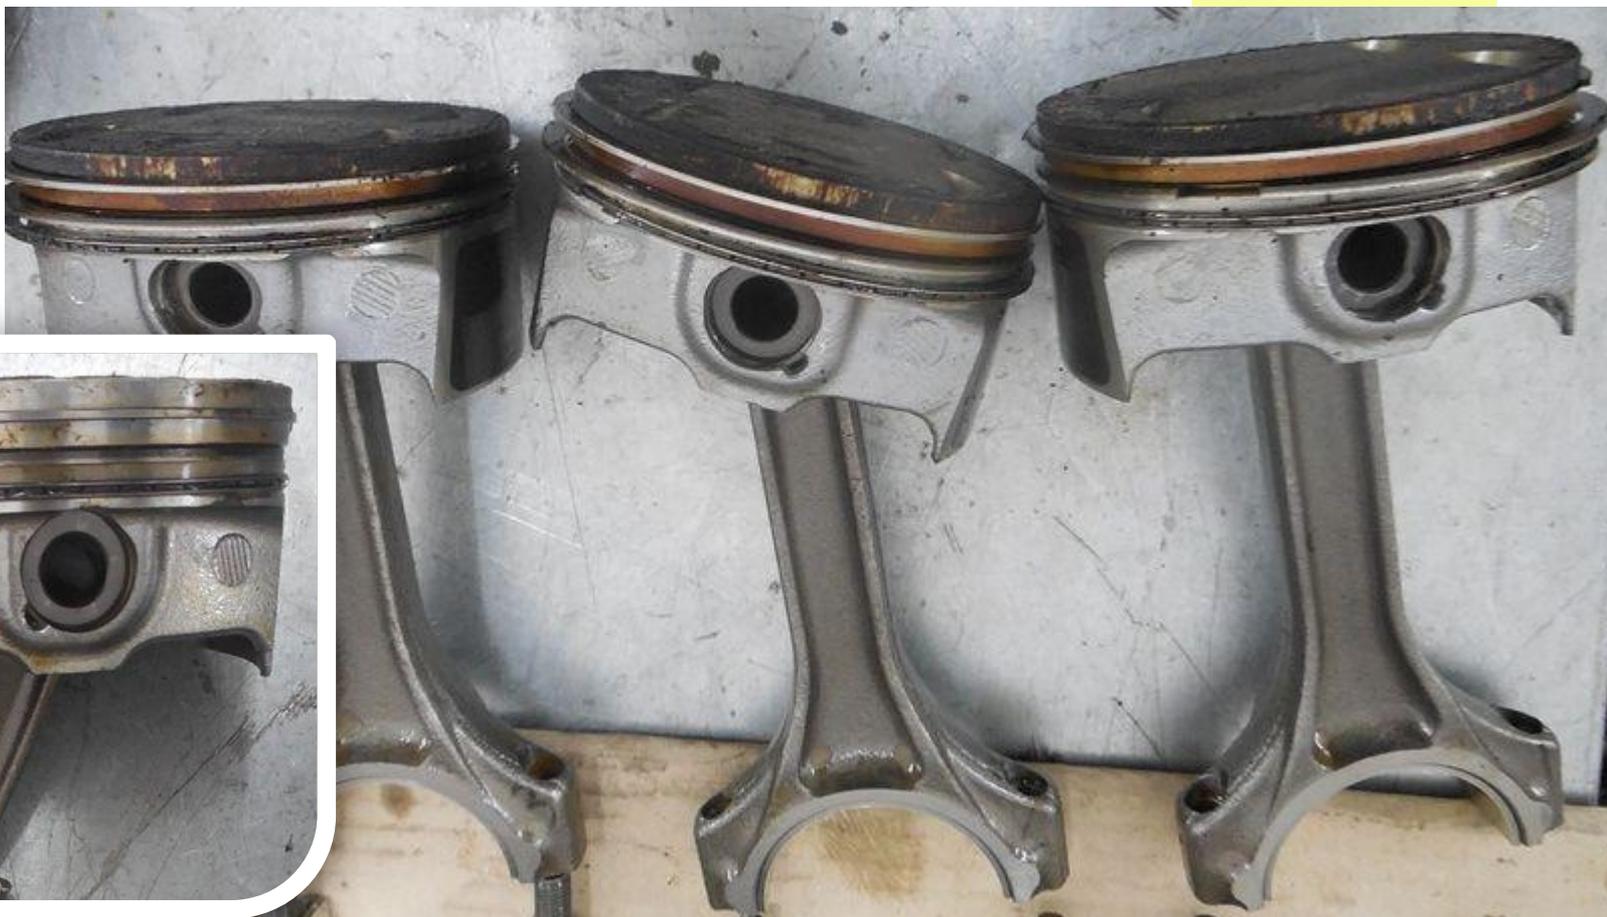
ПОРШЕНЬ

Поршень с поломкой шатуна имеет следы контакта на жаровом поясе и на перемычке между первым и вторым компрессионными кольцами. Остальные поршни этого не имеют.

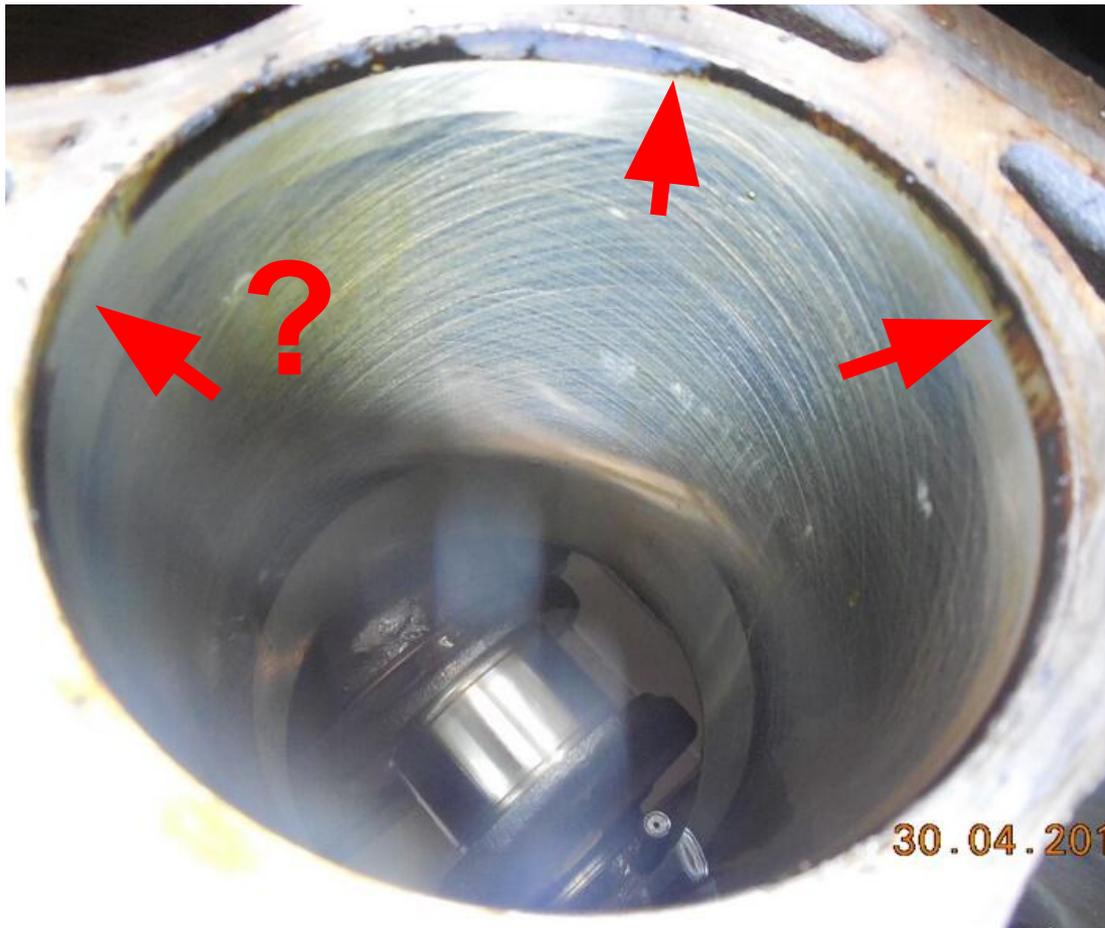
ЦИЛИНДР

Сразу оговорюсь, что фото не идеальное, поэтому я указываю предполагаемые «дефектные» зоны. Границы этих зон обозначены красными стрелками.

При некорректной работе ШПГ с деформированным шатуном полоса нагара становится неравномерной по высоте, она повторяет перекошенный жаровый пояс поршня. При этом следы от поршневых колец становятся нечеткими, размытыми, как бы двойными.

Это гарантированно свидетельствует о работе поршня с перекосом, который происходит при деформации шатуна при гидроударе.

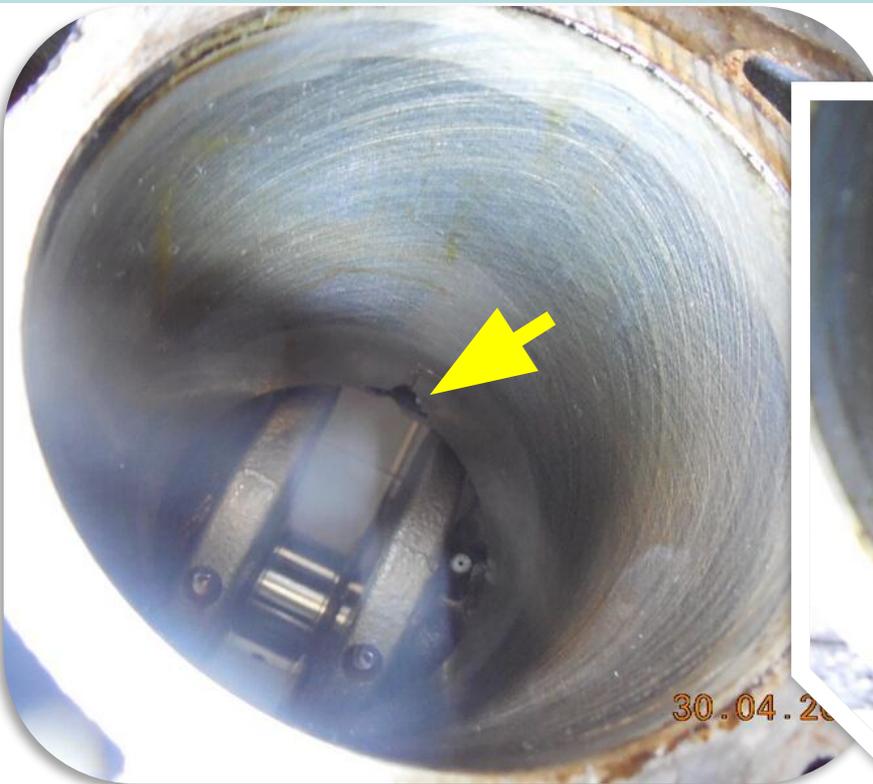
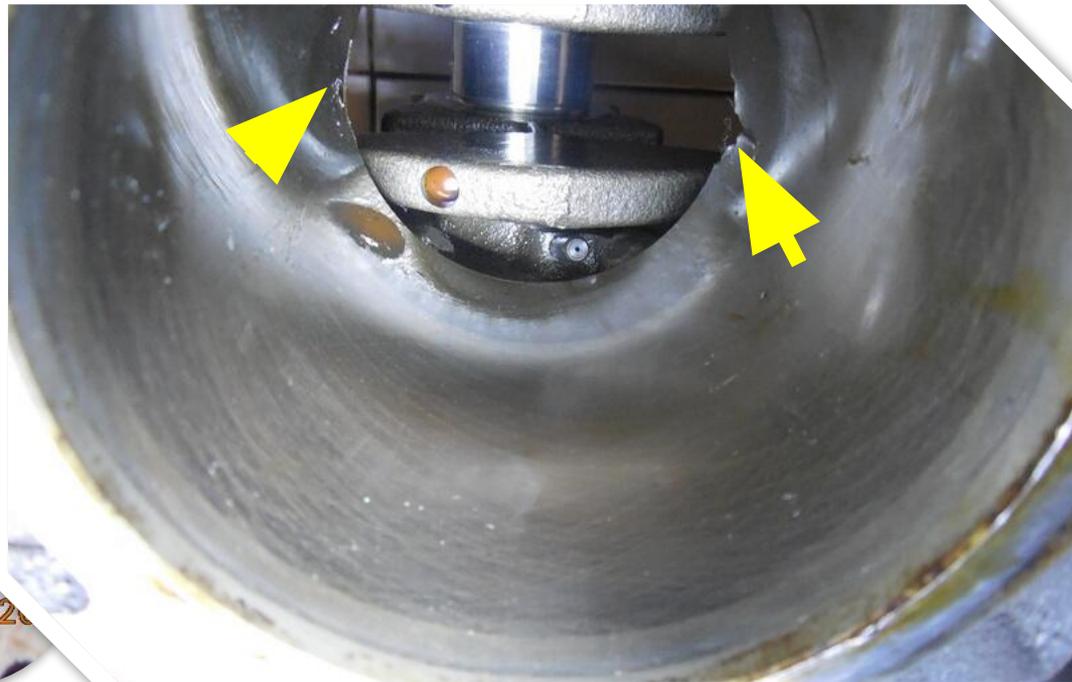
НИЖНЯЯ ГОЛОВКА ШАТУНА

При нормальной корректной работе ШПГ, границы шатуна (крайние точки – это головки болтов) никогда не задевают за нижние кромки цилиндра. При поломке стержня шатуна, нижняя часть становится подвижной на шатунной шейке коленчатого вала, головки болтов ударяются о нижние кромки цилиндра и отрываются от стержней болтов. При этом на кромках цилиндров остаются следы – обозначены желтыми стрелками. Это свидетельствует о том, что поломка шатуна произошла ДО ПОЛОМКИ БОЛТОВ.

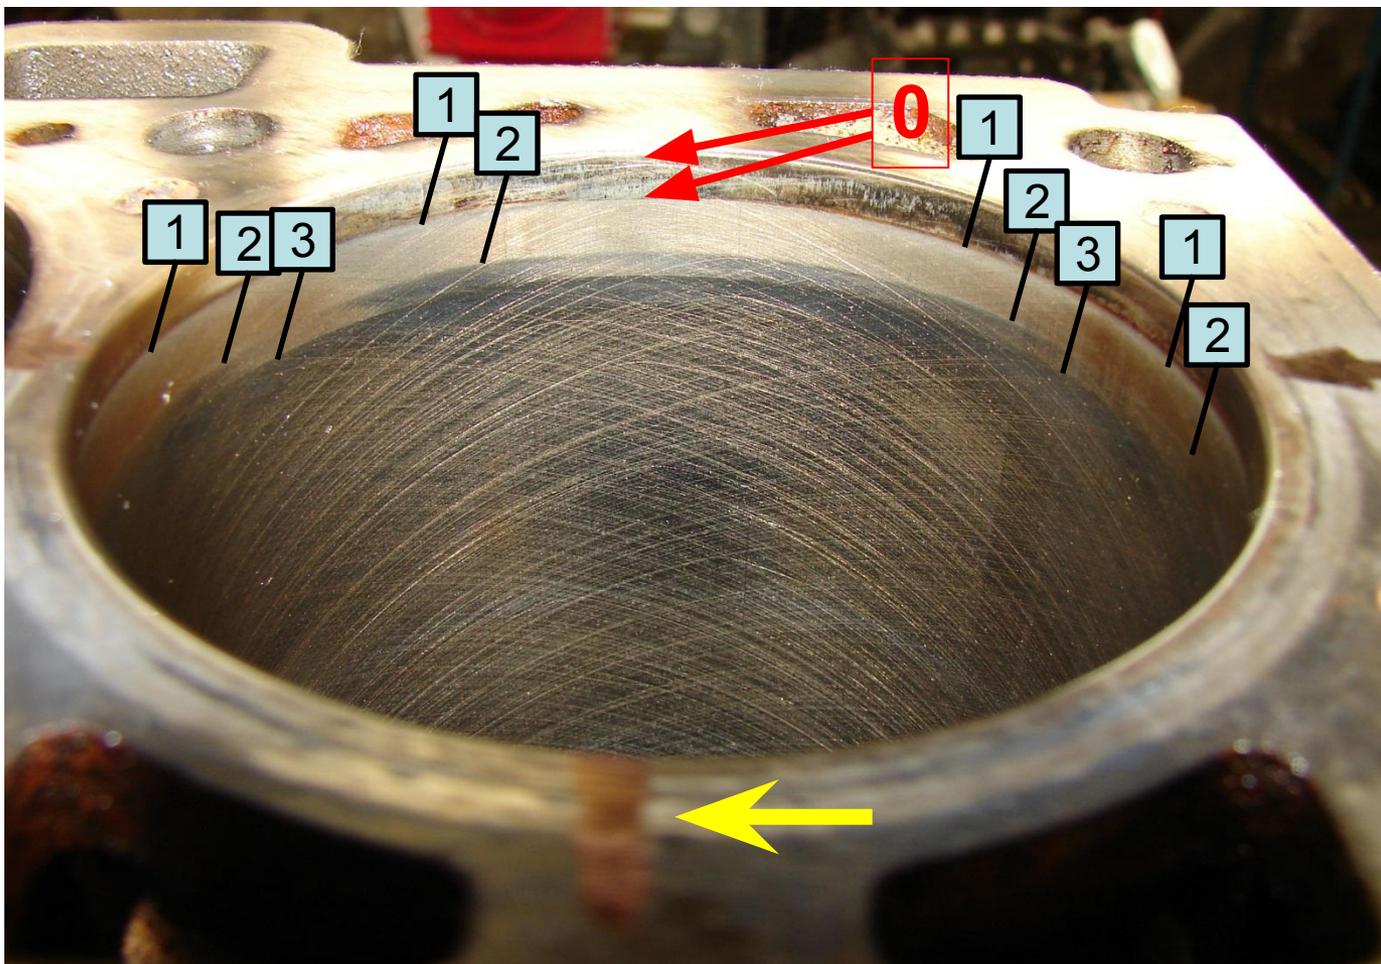
ЦИЛИНДР

0 – это жаровый пояс . На фото жаровый пояс ровный, работа ШПГ корректная, без замечаний.
 1 – след от первого (верхнего) компрессионного кольца.
 2 – след от второго (нижнего) компрессионного кольца.
 3 – след от маслоъемного кольца.
 Все следы от колец четкие, ровные, значит работа ИГУ в этом цилиндре корректная, без замечаний.

Такие фото нужно делать со всех сторон для каждого цилиндра. Можно фотографировать сразу два цилиндра, для сравнения – дефектный и корректный.
