Автомобиль LADA PRIORA. Пробег 3738 км. Дата продажи 08.10.2014 г.

ИНФОРМАЦИЯ ПССС

ОТВЕТ ОТПД УОСОА ОАО "АВТОВАЗ"

ВЫВОДЫ, ЗАКЛЮЧЕНИЕ

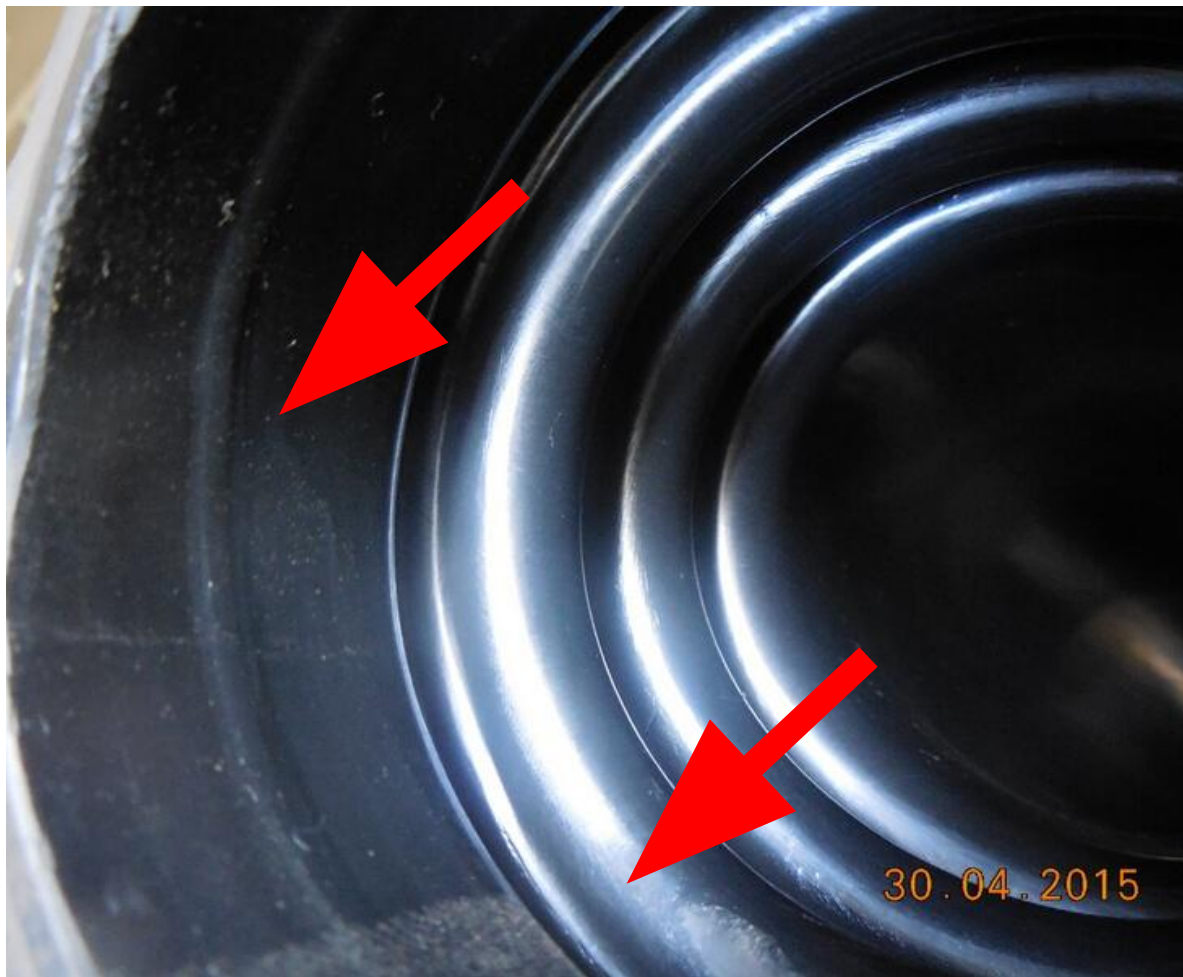
ВПУСК

Следы от засохшей воды серого цвета (обозначены стрелками).

Это свидетельствует о том, что ранее здесь была вода.

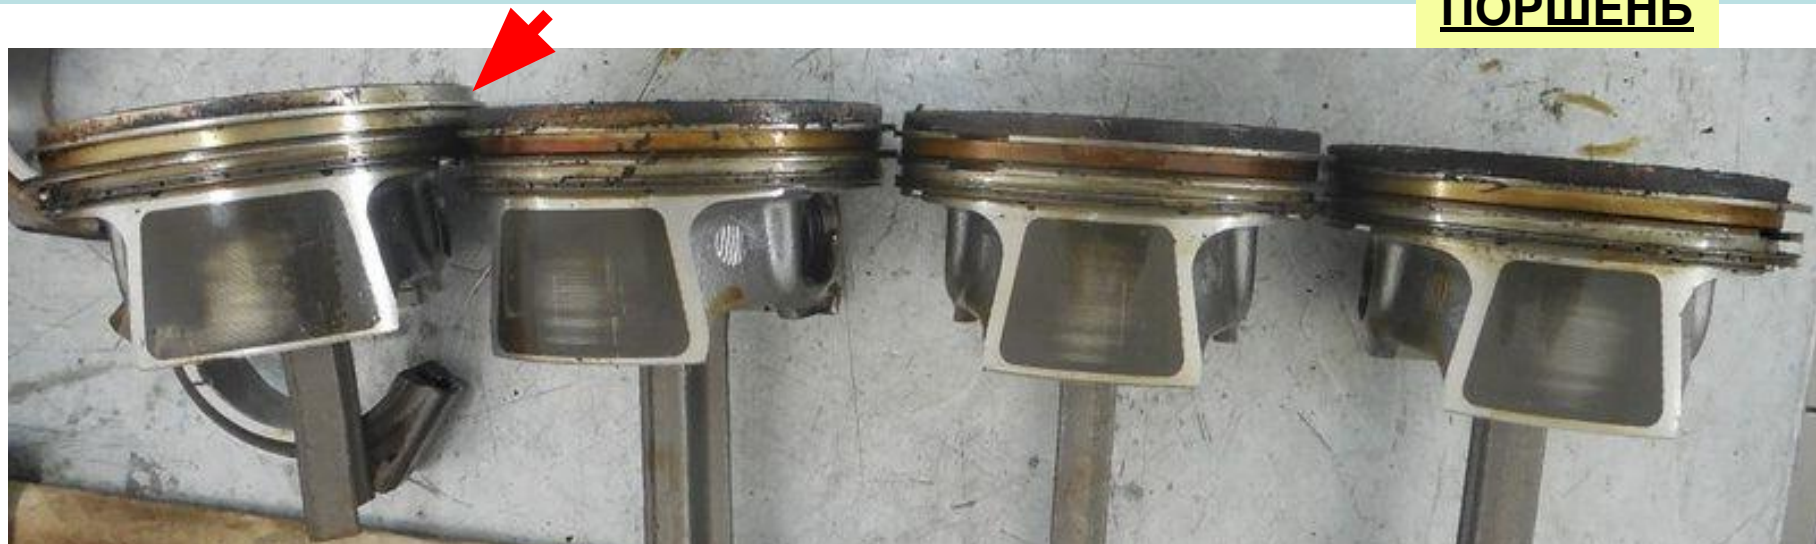
ПОРШЕНЬ

1. Пятно контакта на юбке крайнего слева поршня отличается от пятен контакта трех других поршней.

Крайний слева поршень имеет пятно контакта в виде буквы S (похоже на двойное пятно контакта). Это свидетельствует о том, что сначала он работал корректно (пятно в виде буквы 0), затем он работал с перекосом – добавились пятна сверху справа и снизу слева. Остальные три поршня имеют пятна контакта в виде буквы 0.

2. Поршень с поломкой шатуна имеет следы контакта на жаровом поясе и на перемычке между первым и вторым компрессионными кольцами (см. красную стрелку). Остальные поршни этого не имеют.

Поршень сконструирован таким образом, что жаровый пояс и обе межкольцевые перемычки **НИКОГДА!** не работают в контакте с зеркалом цилиндров. Наличие контакта гарантированно свидетельствует о работе поршня с перекосом, который происходит при деформации шатуна при гидроударе.

Фото также не очень четкое. Два правых поршня повернуты ненагруженной стороной, а поршень с поломкой шатуна повернут нагруженной стороной. Предлагаю перефотографировать поршни со всех четырех сторон.

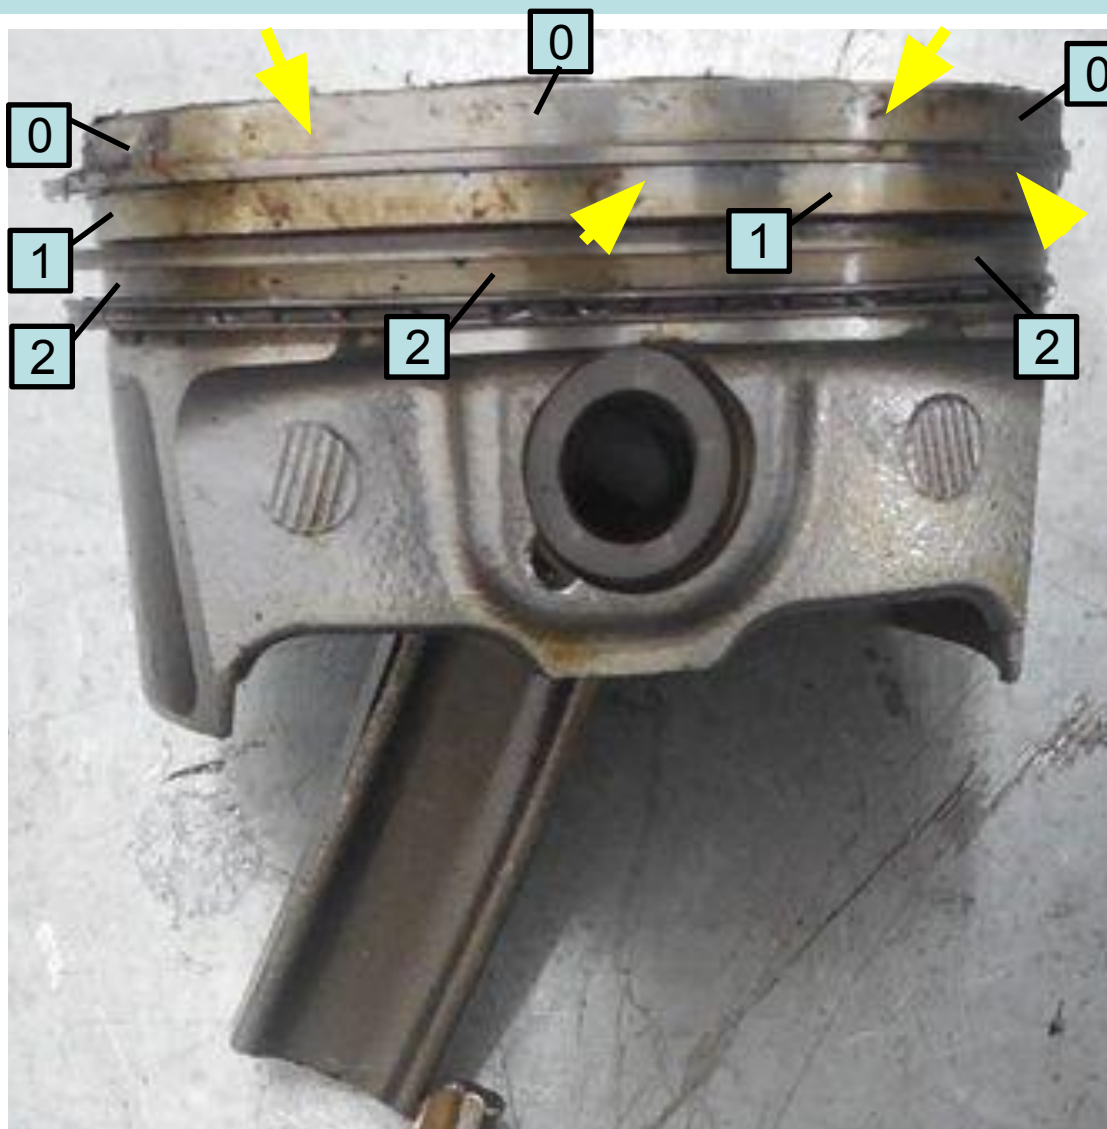
ПОРШЕНЬ

Поршень с поломкой шатуна имеет следы контакта на жаровом поясе и на перемычке между первым и вторым компрессионными кольцами (см. желтые стрелки).

Желтыми стрелками на фото указаны приблизительные границы контактных поверхностей – на фото они засветлены и блестят (при внимательном изучении «живого» поршня границы могут быть другими).

Наличие контакта гарантированно свидетельствует о работе поршня с перекосом, который происходит при деформации шатуна при гидроударе.
