Автомобиль LADA PRIORA. Пробег 3738 км. Дата продажи 08.10.2014 г.

ИНФОРМАЦИЯ ПССС

ОТВЕТ ОТПД УОСОА ОАО "АВТОВАЗ"

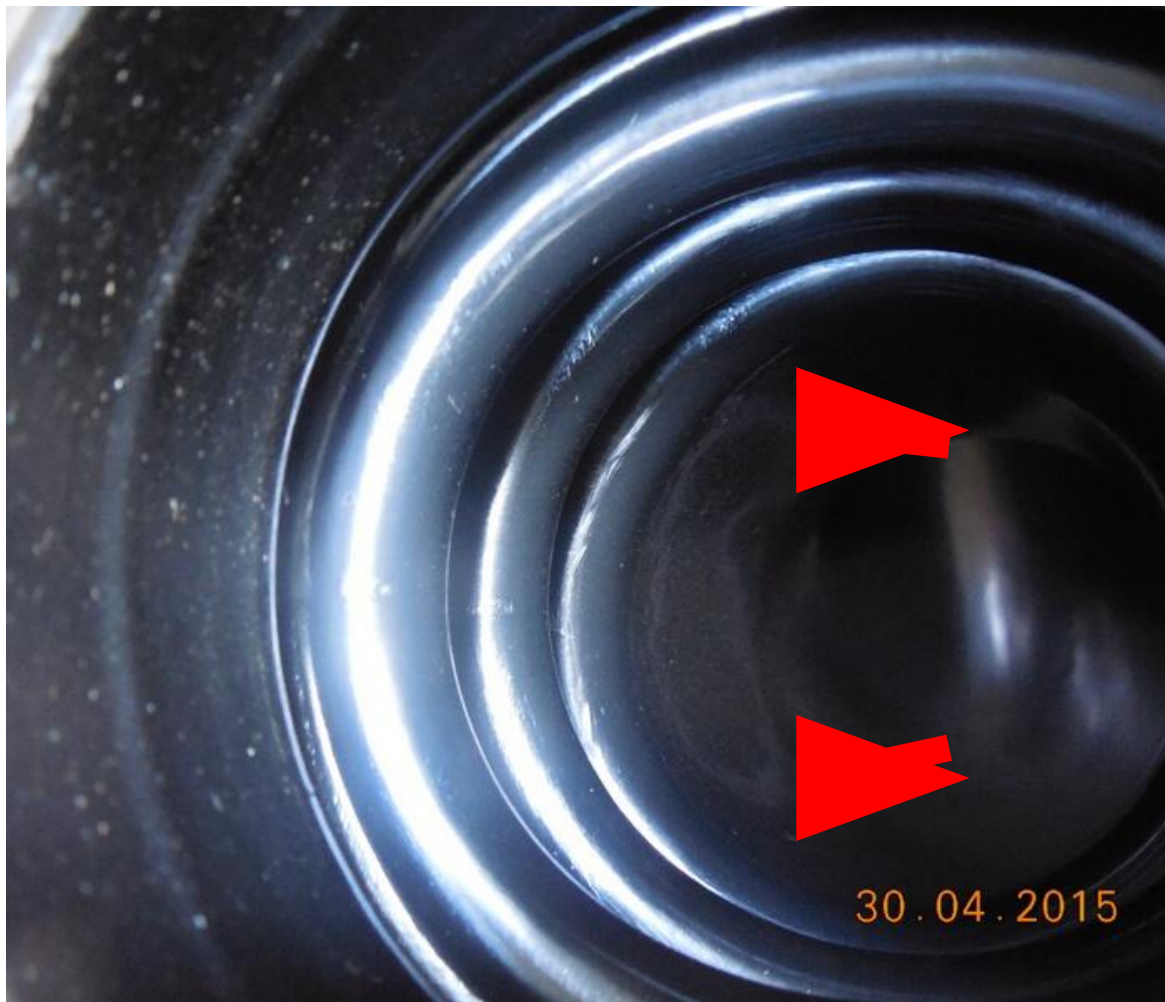
ВПУСК

Пятно – серый след от засохшей воды в виде овала (края овала обозначены стрелками красного цвета).

Это свидетельствует о том, что ранее здесь была вода.

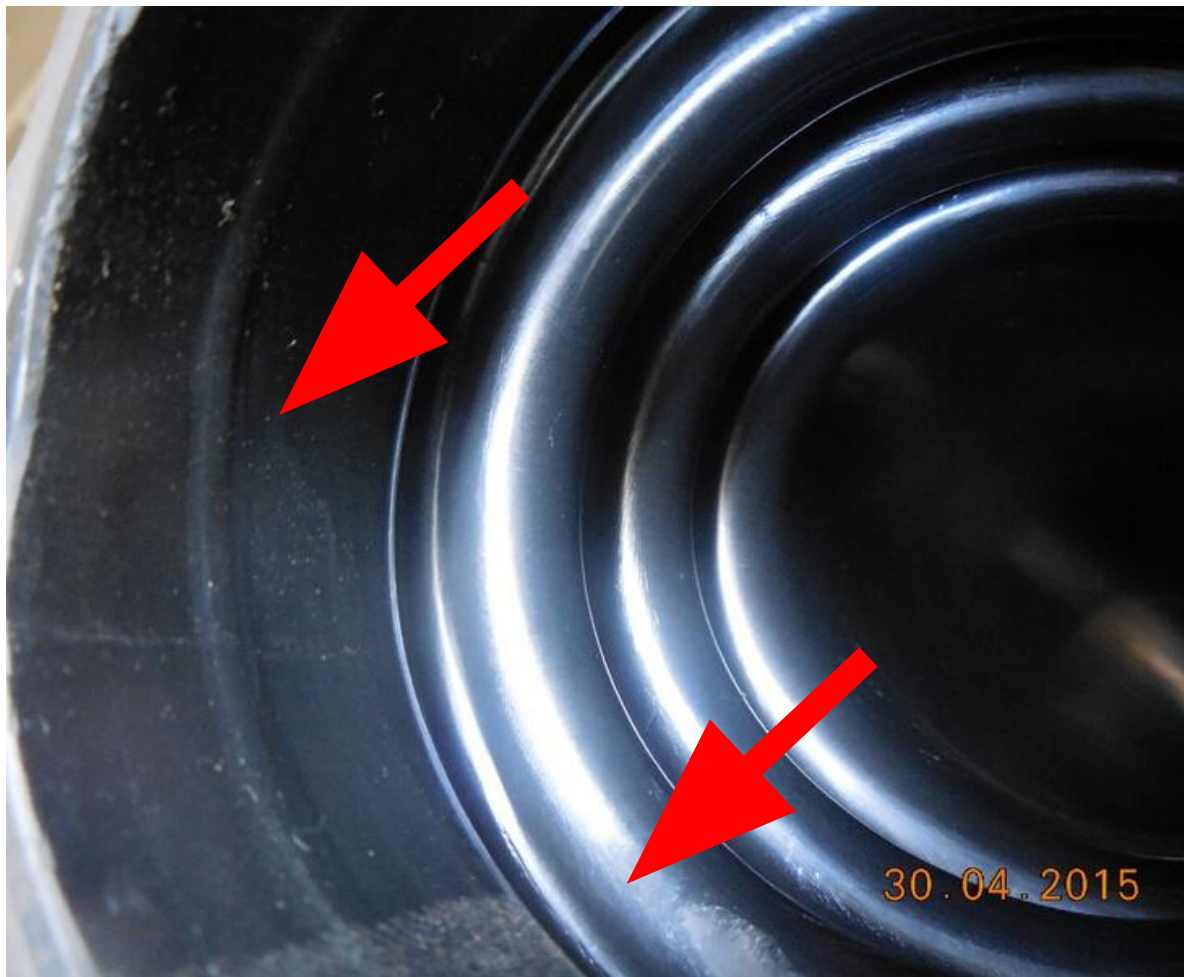
ВПУСК

Следы от засохшей воды серого цвета (обозначены стрелками).

Это свидетельствует о том, что ранее здесь была вода.

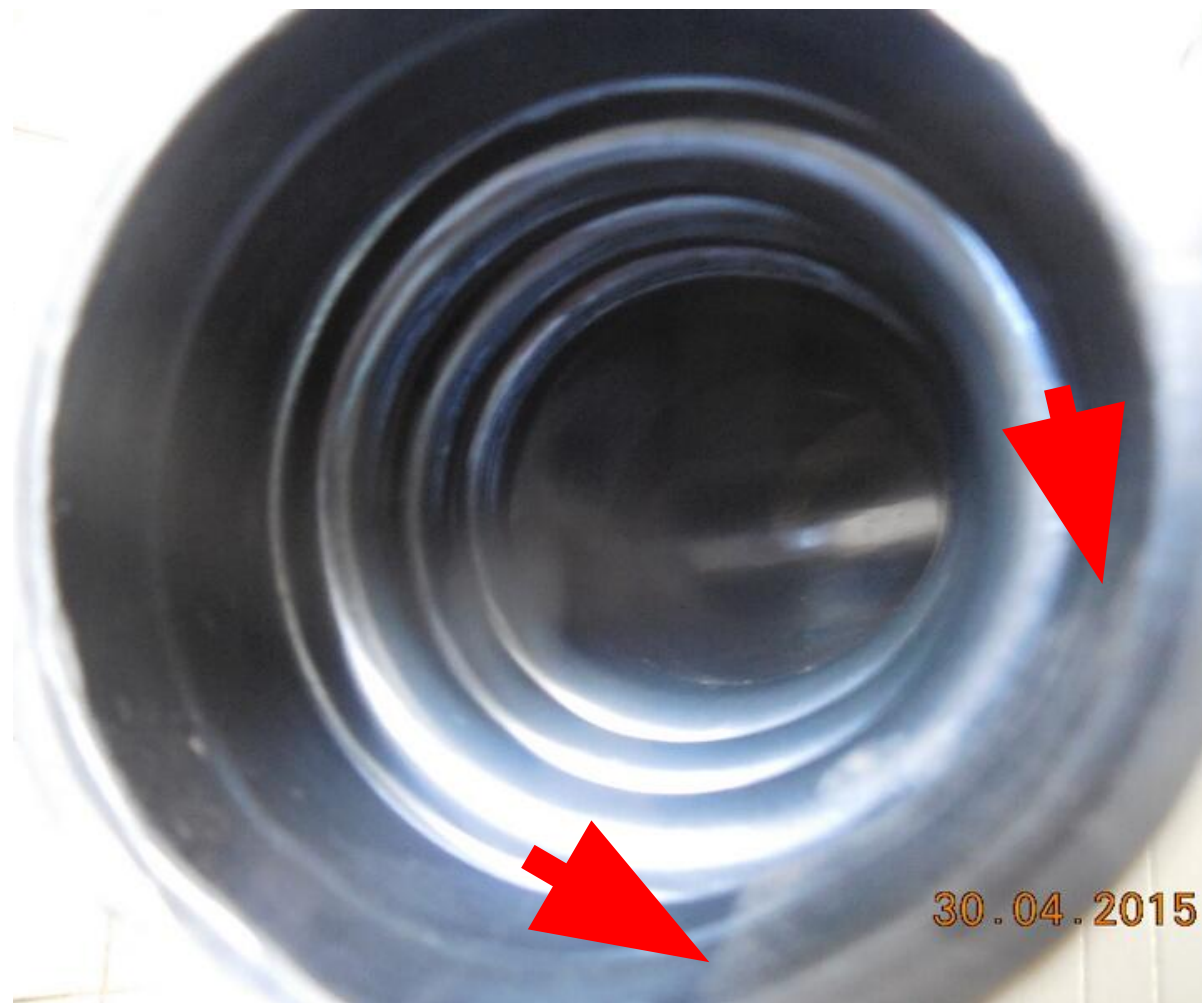
ВПУСК

Следы от засохшей воды серого цвета (обозначены стрелками).

Это свидетельствует о том, что ранее здесь была вода.

Фото не очень четкое, предлагаю внимательно изучить резиновый патрубок, посмотреть все гофры, и если есть след высохшего ручья – зафиксировать.

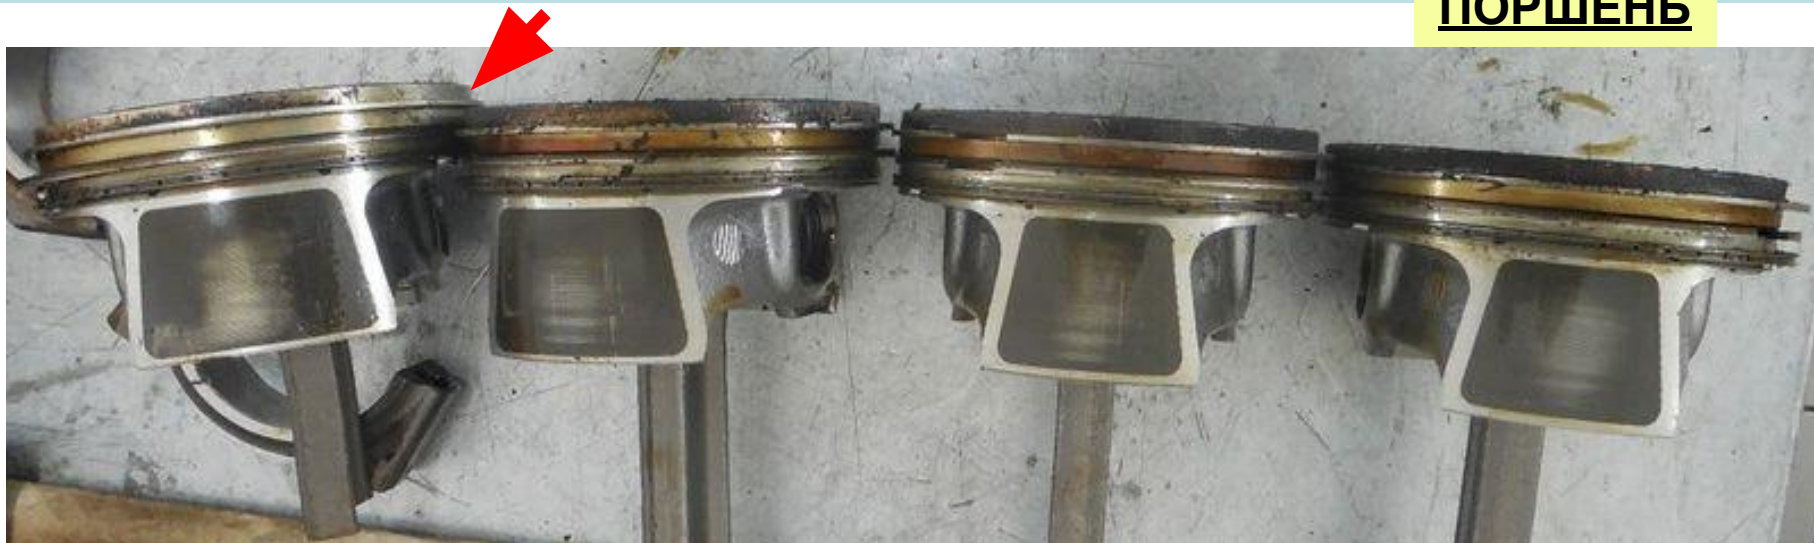
ПОРШЕНЬ

1. Пятно контакта на юбке крайнего слева поршня отличается от пятен контакта трех других поршней.

Крайний слева поршень имеет пятно контакта в виде буквы S (похоже на двойное пятно контакта). Это свидетельствует о том, что сначала он работал корректно (пятно в виде буквы O), затем он работал с перекосом – добавились пятна сверху справа и снизу слева. Остальные три поршня имеют пятна контакта в виде буквы O.

2. Поршень с поломкой шатуна имеет следы контакта на жаровом поясе и на перемычке между первым и вторым компрессионными кольцами (см. красную стрелку). Остальные поршни этого не имеют.

Поршень сконструирован таким образом, что жаровый пояс и обе межкольцевые перемычки **НИКОГДА!** не работают в контакте с зеркалом цилиндров. Наличие контакта гарантированно свидетельствует о работе поршня с перекосом, который происходит при деформации шатуна при гидроударе.

Фото также не очень четкое. Два правых поршня повернуты ненагруженной стороной, а поршень с поломкой шатуна повернут нагруженной стороной. Предлагаю перефотографировать поршни со всех четырех сторон.

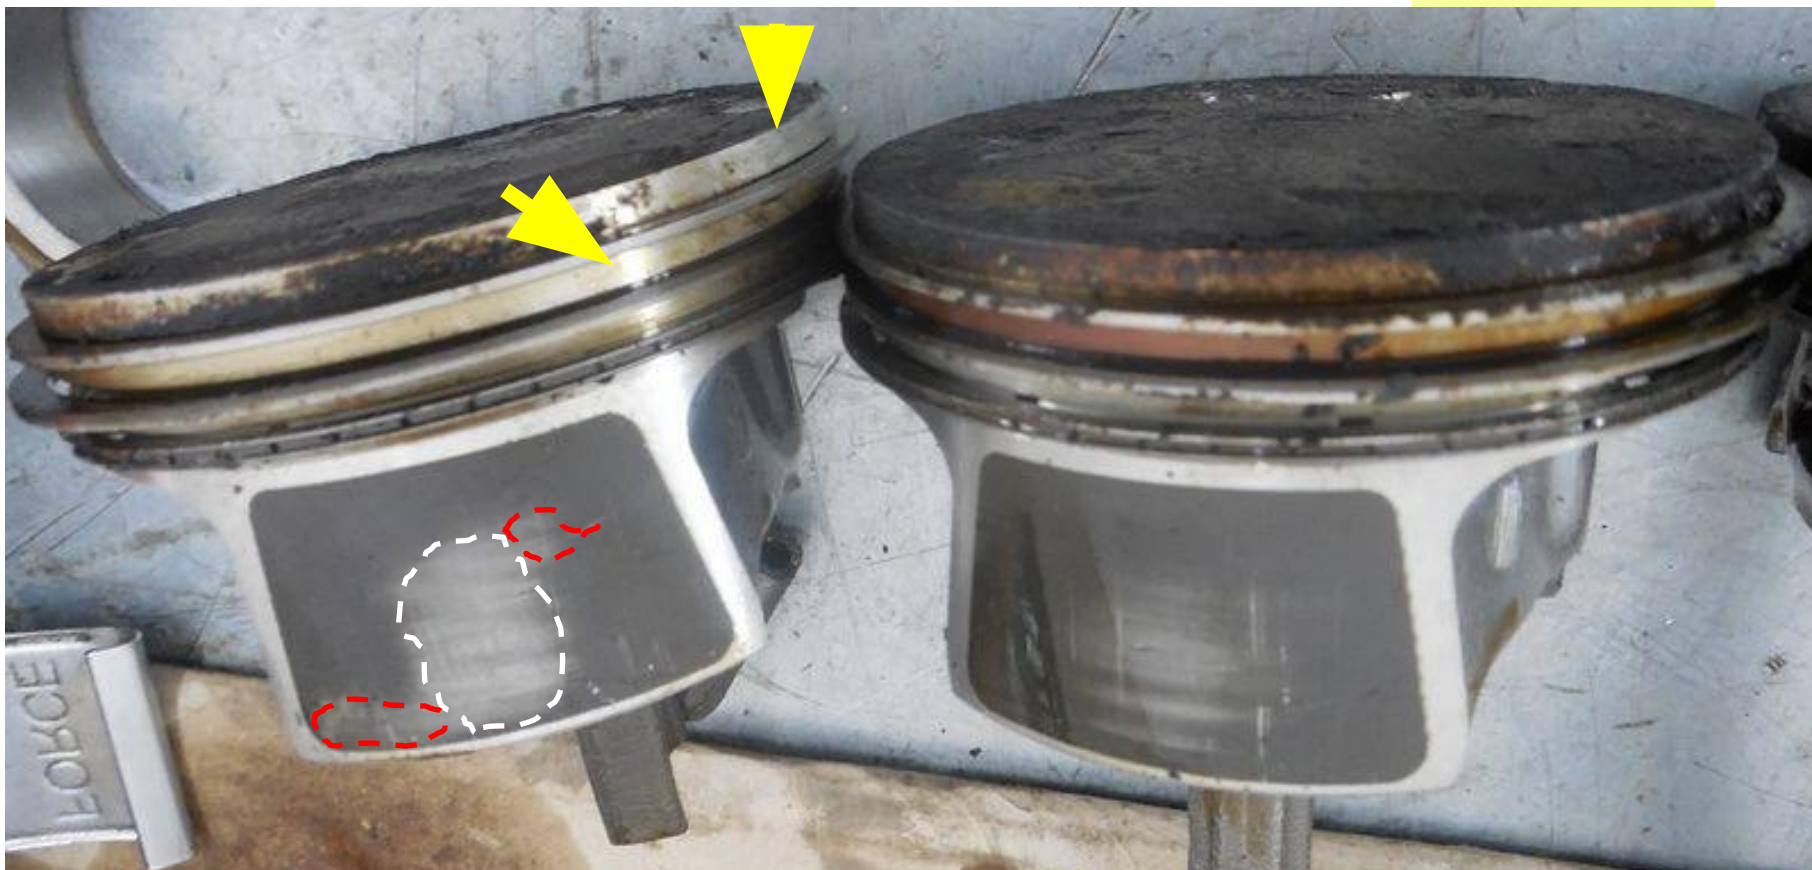
ПОРШЕНЬ

- 1. Пятно контакта на юбке крайнего слева поршня отличается от пятна контакта поршня справа. Нормальное пятно до гидроудара – белая штрих-пунктирная линия. Второе пятно после гидроудара – красная штрих-пунктирная линия.**
- 2. Поршень с поломкой шатуна имеет следы контакта на жаровом поясе и на перемычке между первым и вторым компрессионными кольцами (см. желтые стрелки). Остальные поршни этого не имеют.**

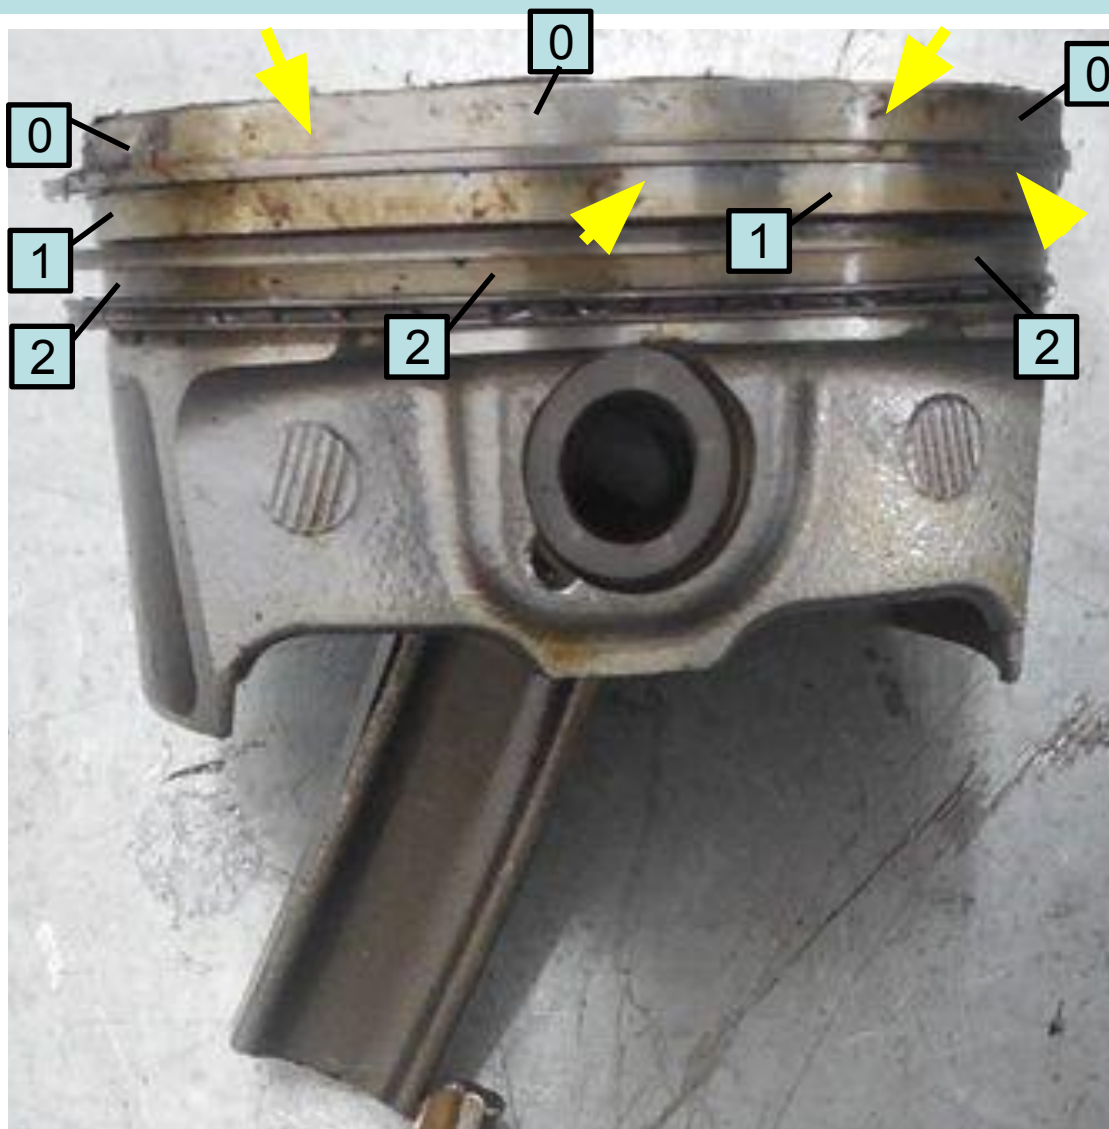
ПОРШЕНЬ

Поршень с поломкой шатуна имеет следы контакта на жаровом поясе и на перемычке между первым и вторым компрессионными кольцами (см. желтые стрелки).

Желтыми стрелками на фото указаны приблизительные границы контактных поверхностей – на фото они засветлены и блестят (при внимательном изучении «живого» поршня границы могут быть другими).

Наличие контакта гарантированно свидетельствует о работе поршня с перекосом, который происходит при деформации шатуна при гидроударе.

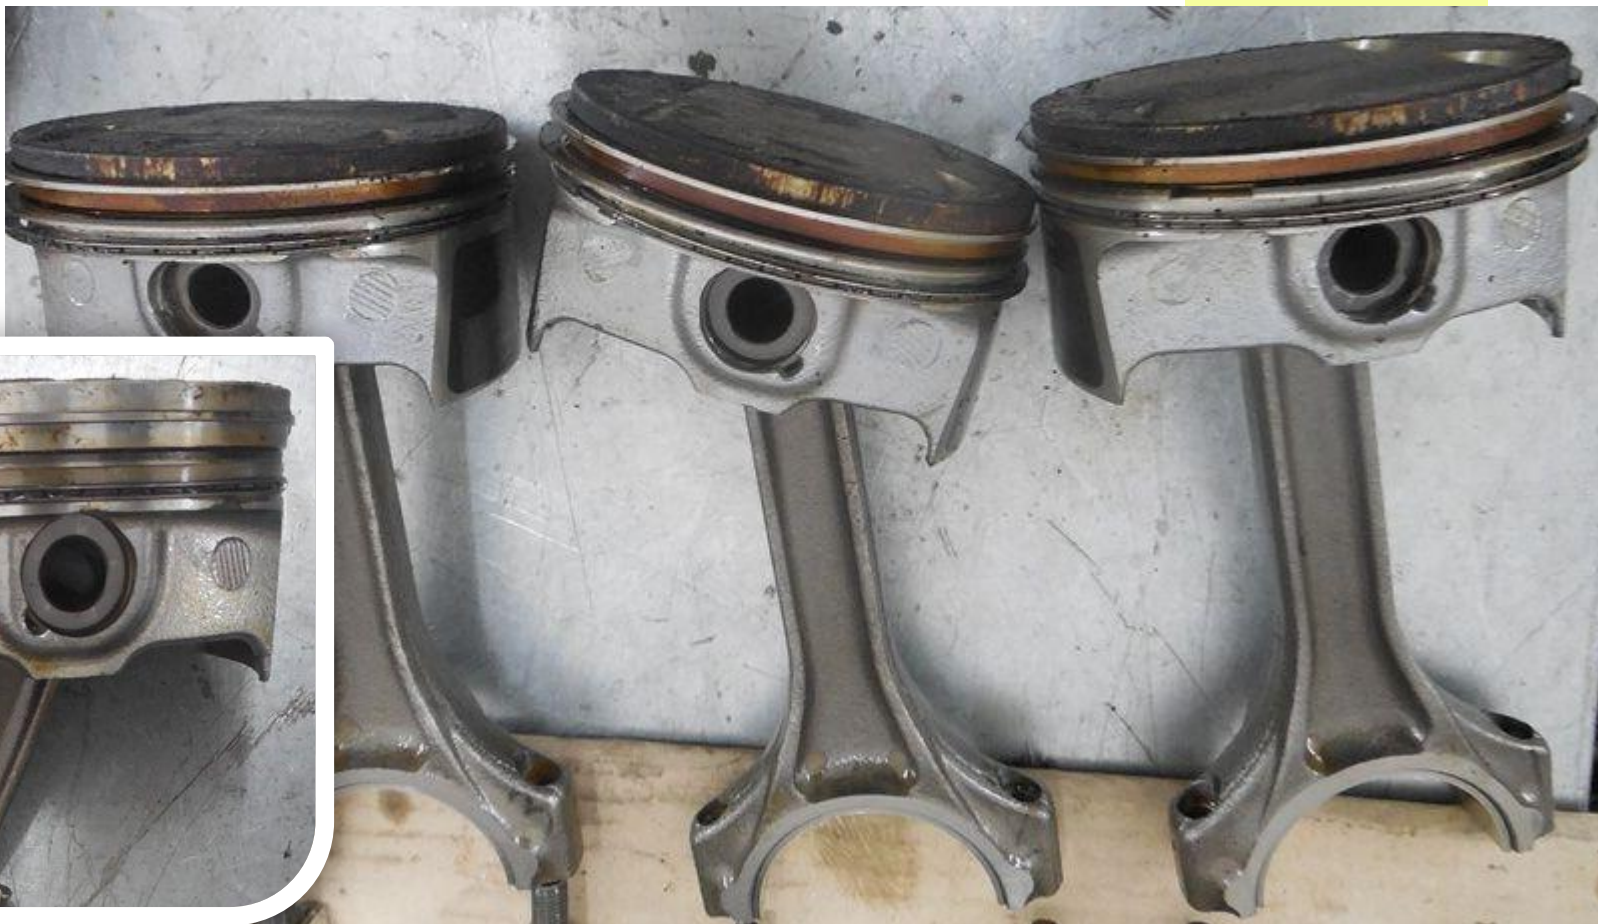
ПОРШЕНЬ

Поршень с поломкой шатуна имеет следы контакта на жаровом поясе и на перемычке между первым и вторым компрессионными кольцами. Остальные поршни этого не имеют.

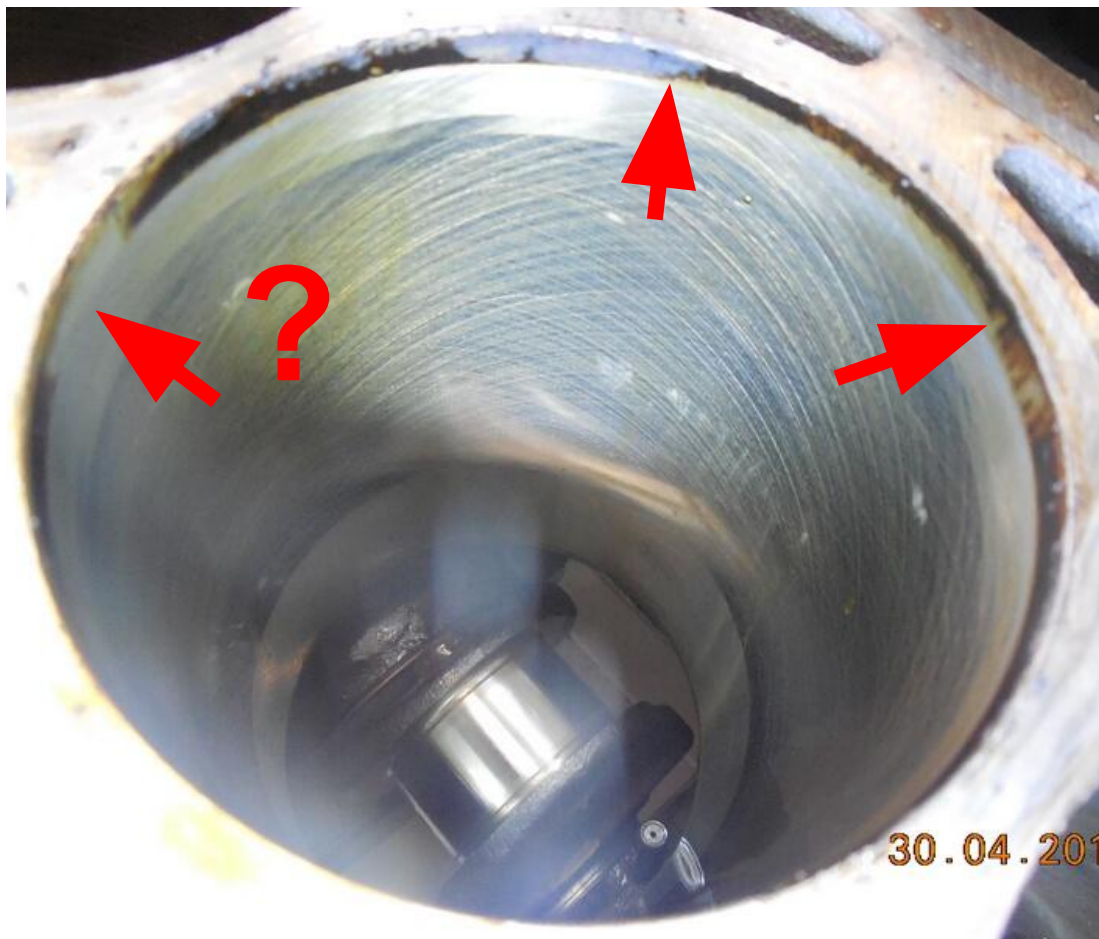
ЦИЛИНДР

Сразу оговорюсь, что фото не идеальное, поэтому я указываю предполагаемые «дефектные» зоны. Границы этих зон обозначены красными стрелками.

При некорректной работе ШПГ с деформированным шатуном полоса нагара становится неравномерной по высоте, она повторяет перекошенный жаровый пояс поршня. При этом следы от поршневых колец становятся нечеткими, размытыми, как бы двойными.

Это гарантированно свидетельствует о работе поршня с перекосом, который происходит при деформации шатуна при гидроударе.

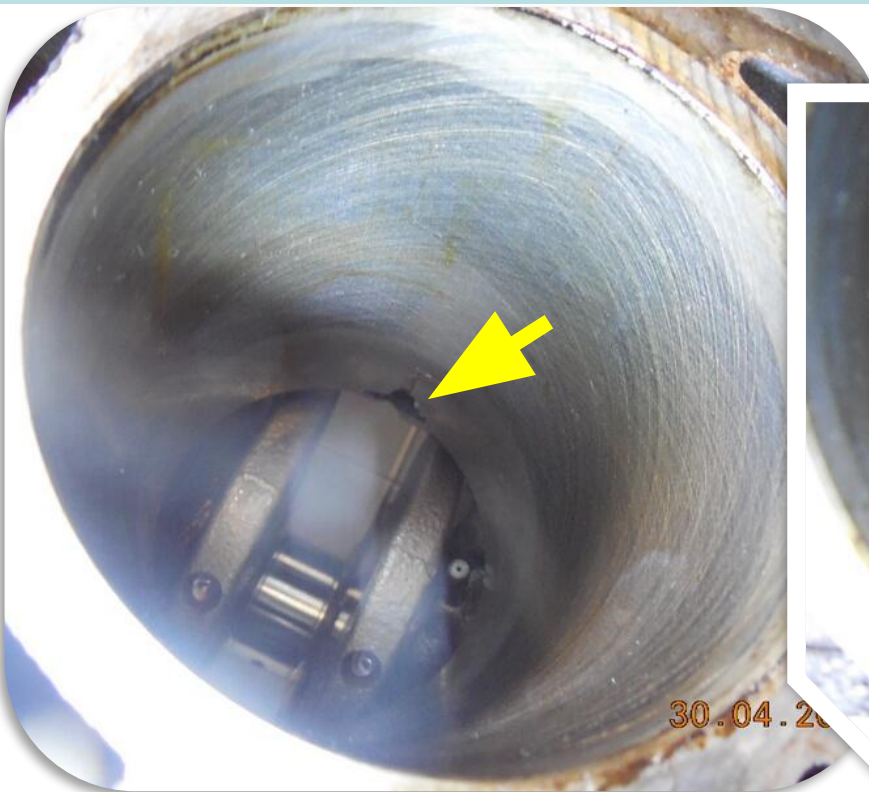
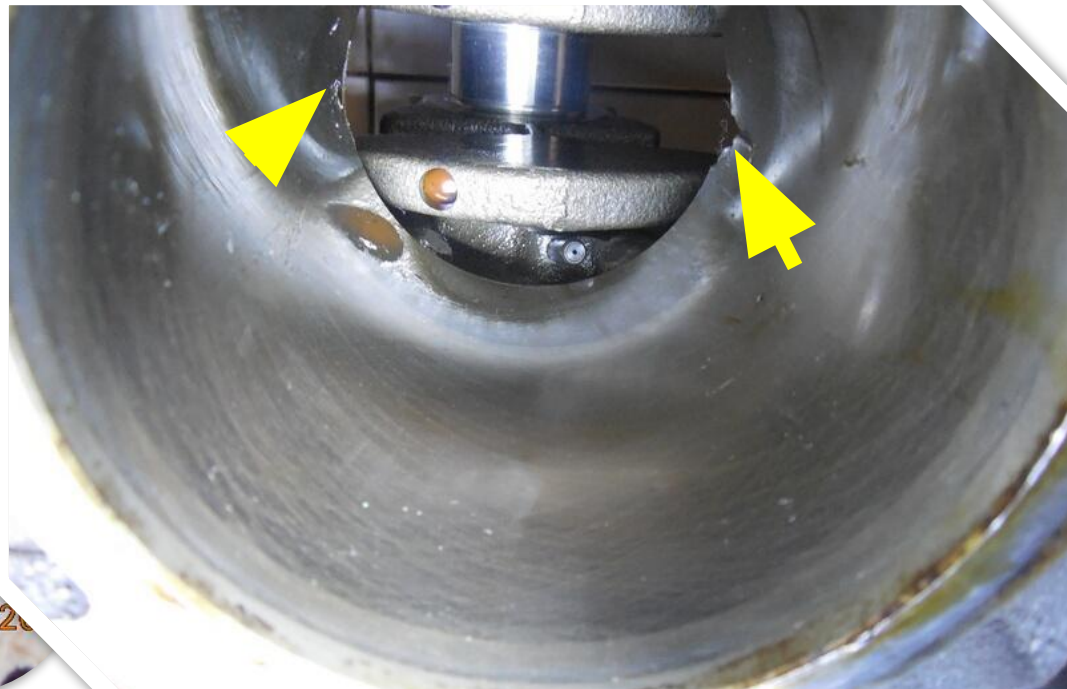
НИЖНЯЯ ГОЛОВКА ШАТУНА

При нормальной корректной работе ШПГ, границы шатуна (крайние точки – это головки болтов) никогда не задевают за нижние кромки цилиндра. При поломке стержня шатуна, нижняя часть становится подвижной на шатунной шейке коленчатого вала, головки болтов ударяются о нижние кромки цилиндра и отрываются от стержней болтов. При этом на кромках цилиндров остаются следы – обозначены желтыми стрелками. Это свидетельствует о том, что поломка шатуна произошла ДО ПОЛОМКИ БОЛТОВ.

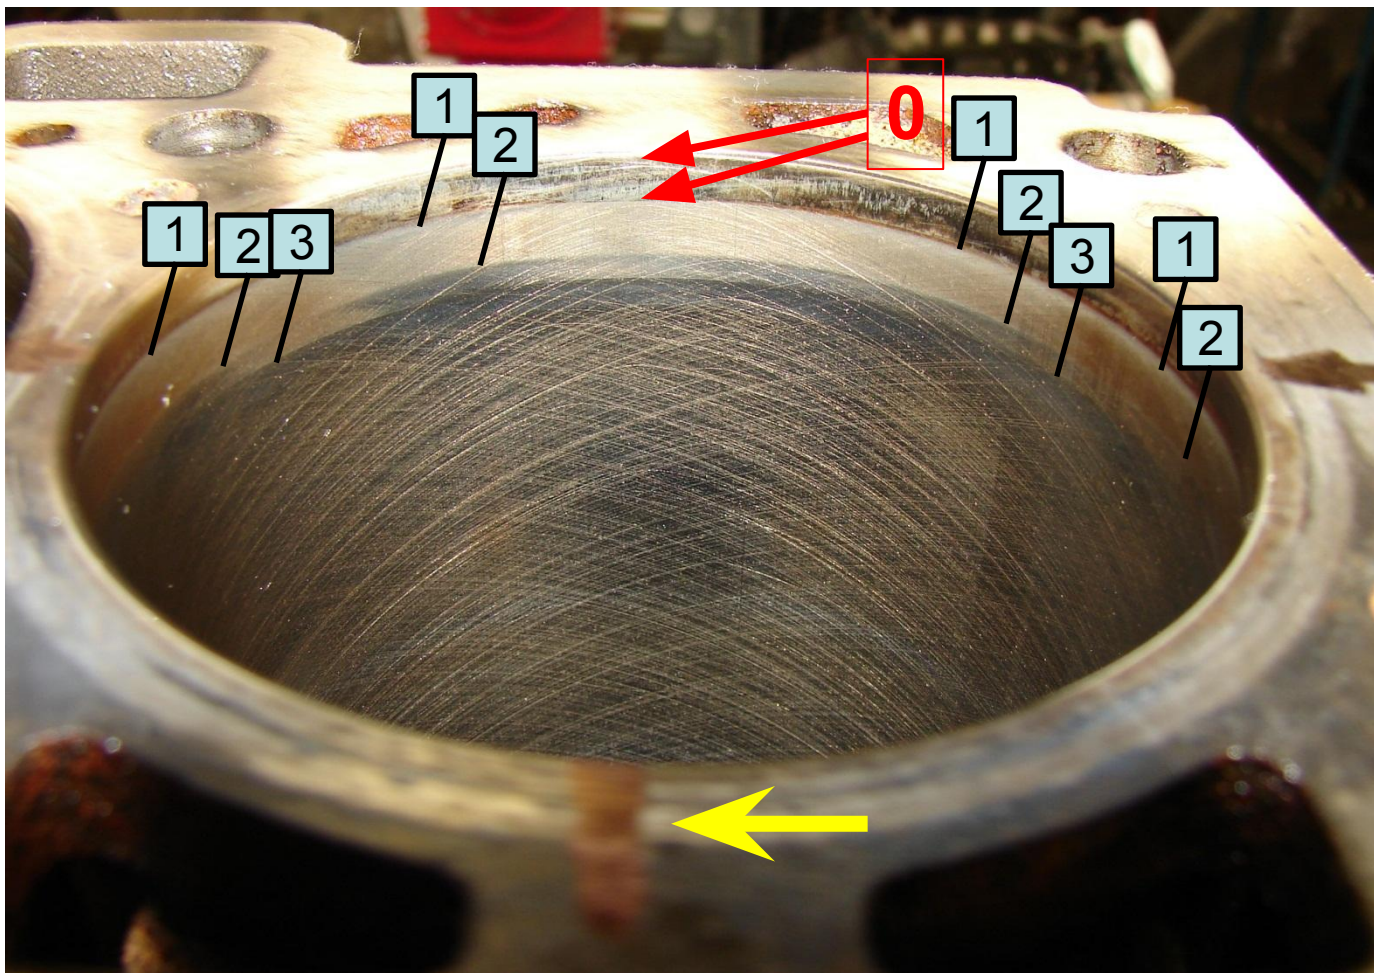
ЦИЛИНДР

0 – это жаровый пояс . На фото жаровый пояс ровный, работа ШПГ корректная, без замечаний.
 1 – след от первого (верхнего) компрессионного кольца.
 2 – след от второго (нижнего) компрессионного кольца.
 3 – след от маслосъемного кольца.
 Все следы от колец четкие, ровные, значит работа ИГУ в этом цилиндре корректная, без замечаний.
