Автомобиль LADA PRIORA. Пробег 3738 км. Дата продажи 08.10.2014 г.

### ИНФОРМАЦИЯ ПССС

### ОТВЕТ ОТПД УОСОА ОАО "АВТОВАЗ"

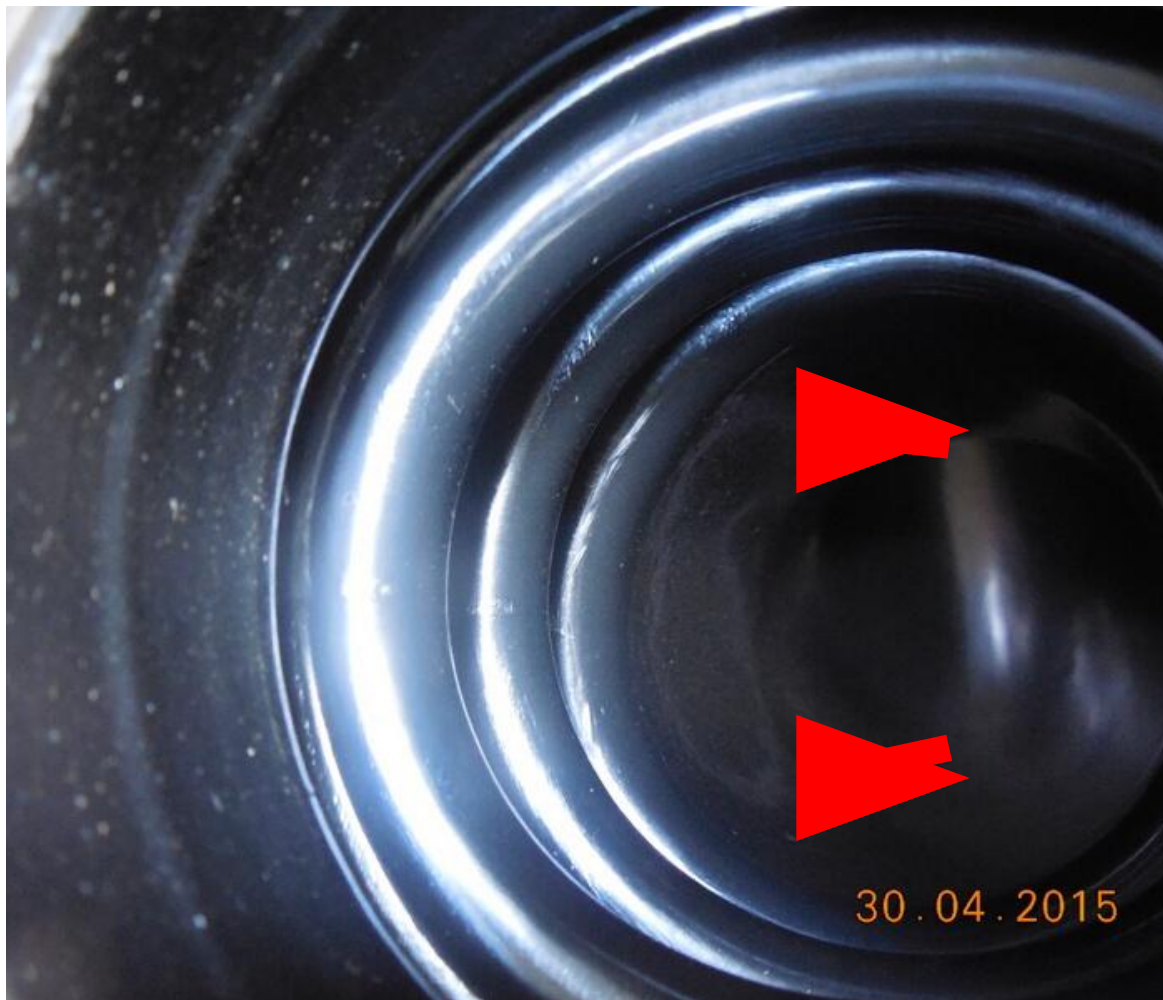
**ВПУСК**

Пятно – серый след от засохшей воды в виде овала (края овала обозначены стрелками красного цвета).

Это свидетельствует о том, что ранее здесь была вода.

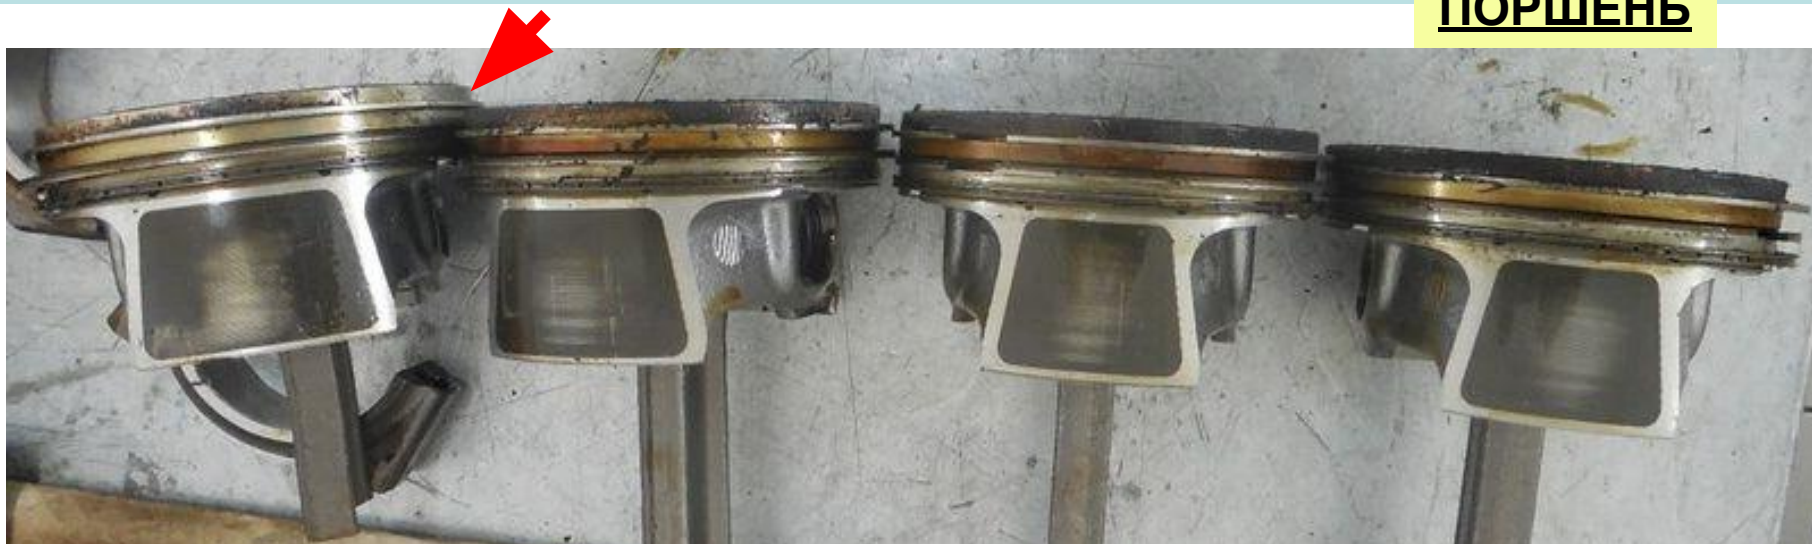
**ПОРШЕНЬ**

**1. Пятно контакта на юбке крайнего слева поршня отличается от пятен контакта трех других поршней.**

Крайний слева поршень имеет пятно контакта в виде буквы S (похоже на двойное пятно контакта). Это свидетельствует о том, что сначала он работал корректно (пятно в виде буквы O), затем он работал с перекосом – добавились пятна сверху справа и снизу слева. Остальные три поршня имеют пятна контакта в виде буквы O.

**2. Поршень с поломкой шатуна имеет следы контакта на жаровом поясе и на перемычке между первым и вторым компрессионными кольцами (см. красную стрелку). Остальные поршни этого не имеют.**

Поршень сконструирован таким образом, что жаровый пояс и обе межкольцевые перемычки **НИКОГДА!** не работают в контакте с зеркалом цилиндров. Наличие контакта гарантированно свидетельствует о работе поршня с перекосом, который происходит при деформации шатуна при гидроударе.

*Фото также не очень четкое. Два правых поршня повернуты ненагруженной стороной, а поршень с поломкой шатуна повернут нагруженной стороной. Предлагаю перефотографировать поршни со всех четырех сторон.*

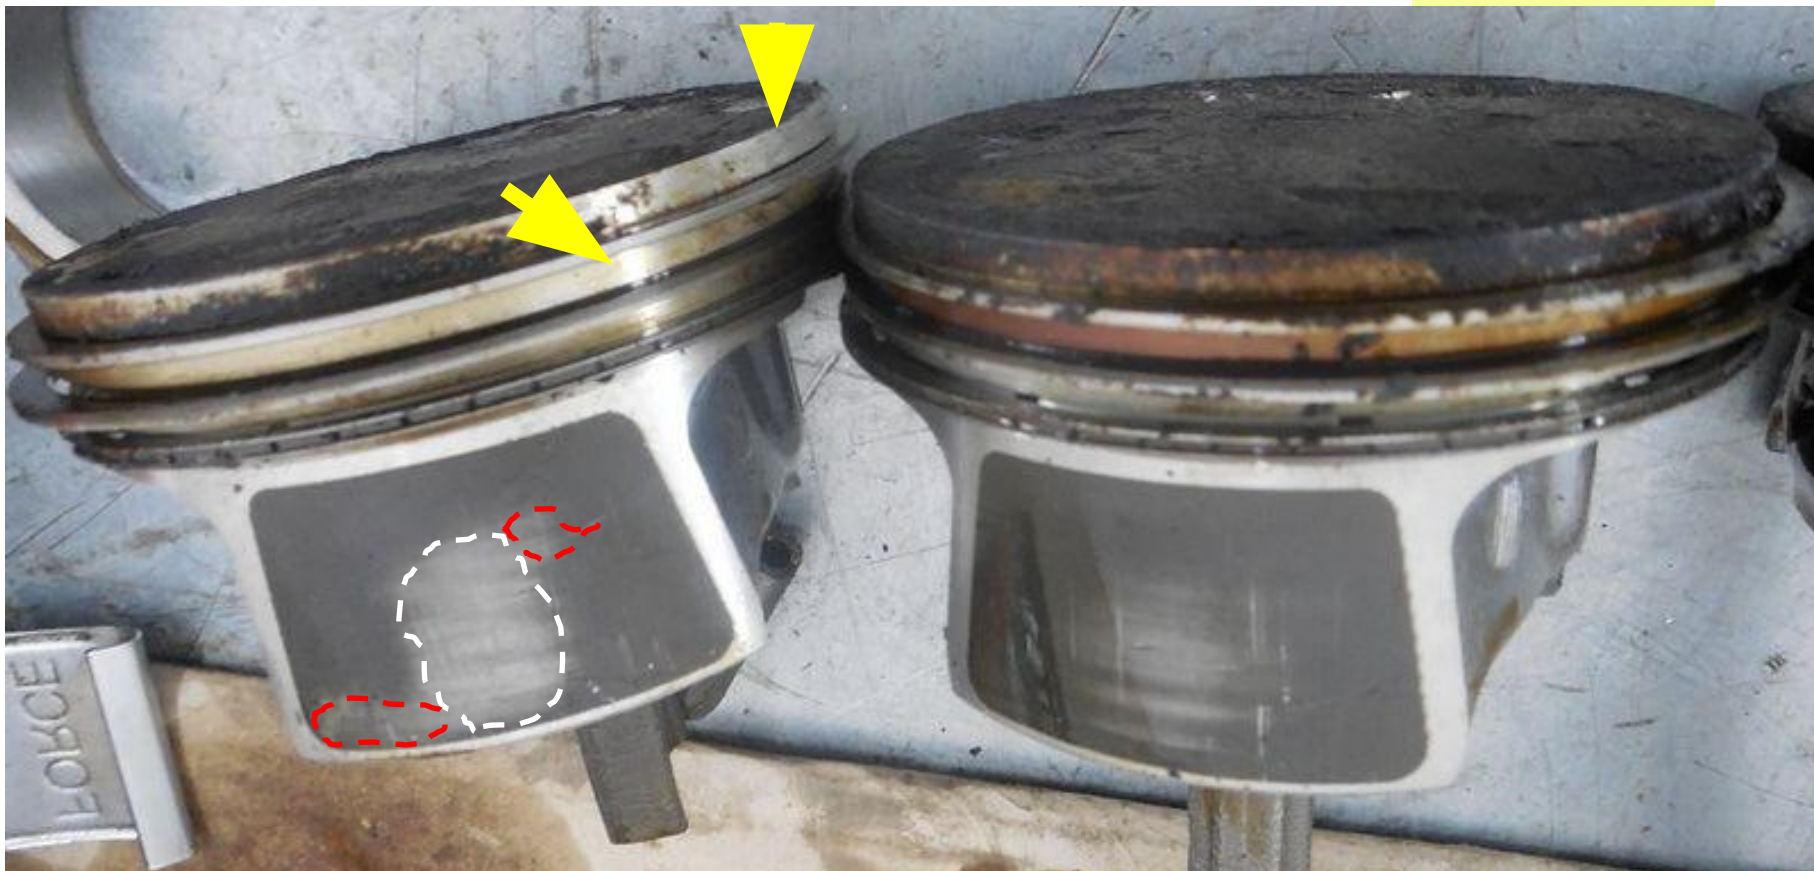
**ПОРШЕНЬ**

- 1. Пятно контакта на юбке крайнего слева поршня отличается от пятна контакта поршня справа. Нормальное пятно до гидроудара – белая штрих-пунктирная линия. Второе пятно после гидроудара – красная штрих-пунктирная линия.**
- 2. Поршень с поломкой шатуна имеет следы контакта на жаровом поясе и на перемычке между первым и вторым компрессионными кольцами (см. желтые стрелки). Остальные поршни этого не имеют.**

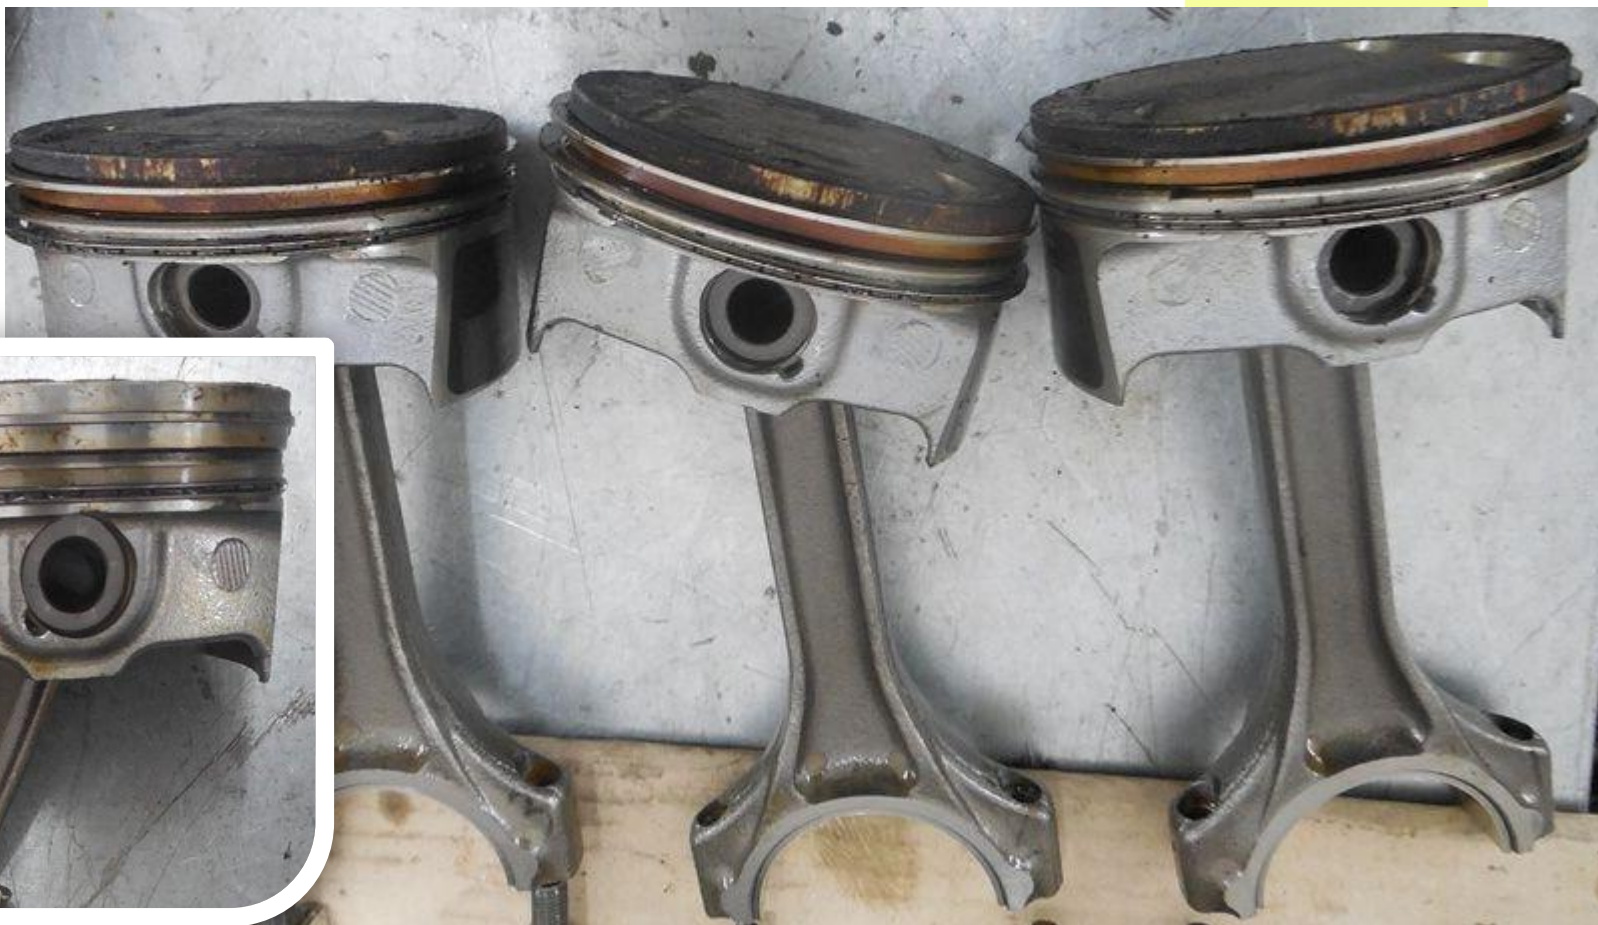
**ПОРШЕНЬ**

Поршень с поломкой шатуна имеет следы контакта на жаровом поясе и на перемычке между первым и вторым компрессионными кольцами. Остальные поршни этого не имеют.
