Автомобиль LADA PRIORA. Пробег 3738 км. Дата продажи 08.10.2014 г.

ИНФОРМАЦИЯ ПССС

ОТВЕТ ОТПД УОСОА ОАО "АВТОВАЗ"

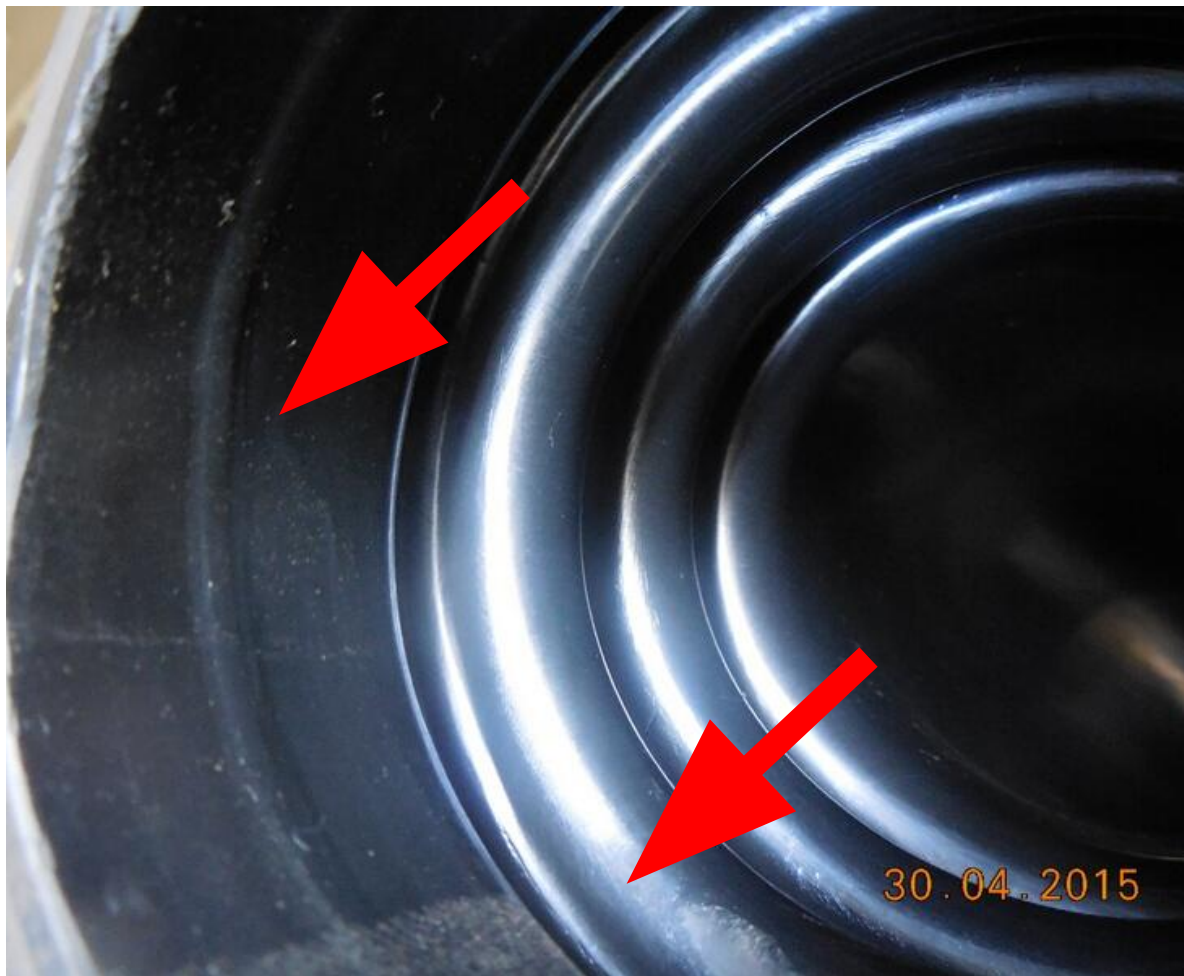
ВПУСК

Следы от засохшей воды серого цвета (обозначены стрелками).

Это свидетельствует о том, что ранее здесь была вода.

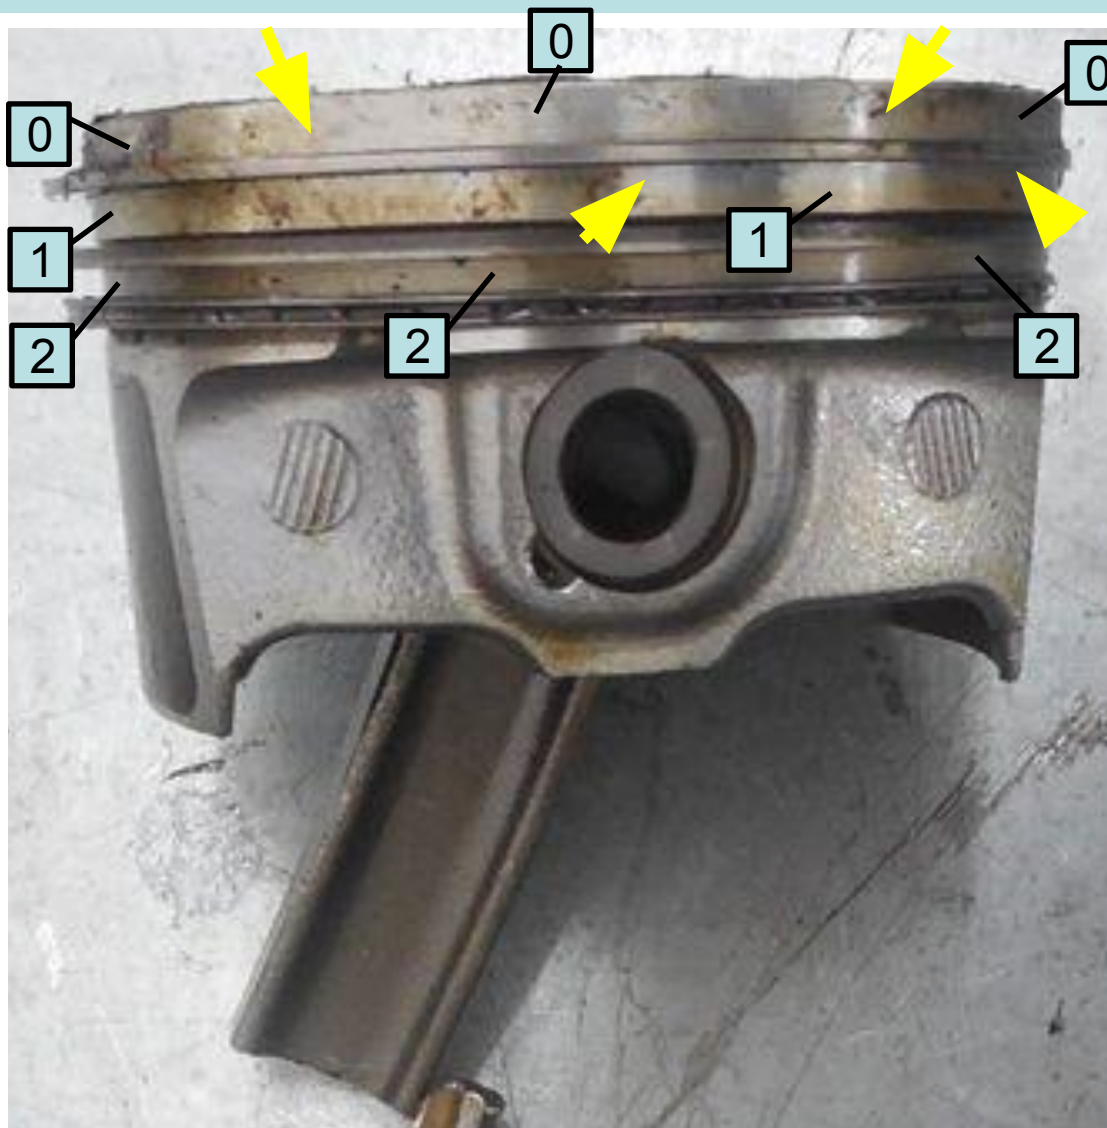
ПОРШЕНЬ

Поршень с поломкой шатуна имеет следы контакта на жаровом поясе и на перемычке между первым и вторым компрессионными кольцами (см. желтые стрелки).

Желтыми стрелками на фото указаны приблизительные границы контактных поверхностей – на фото они засветлены и блестят (при внимательном изучении «живого» поршня границы могут быть другими).

Наличие контакта гарантированно свидетельствует о работе поршня с перекосом, который происходит при деформации шатуна при гидроударе.

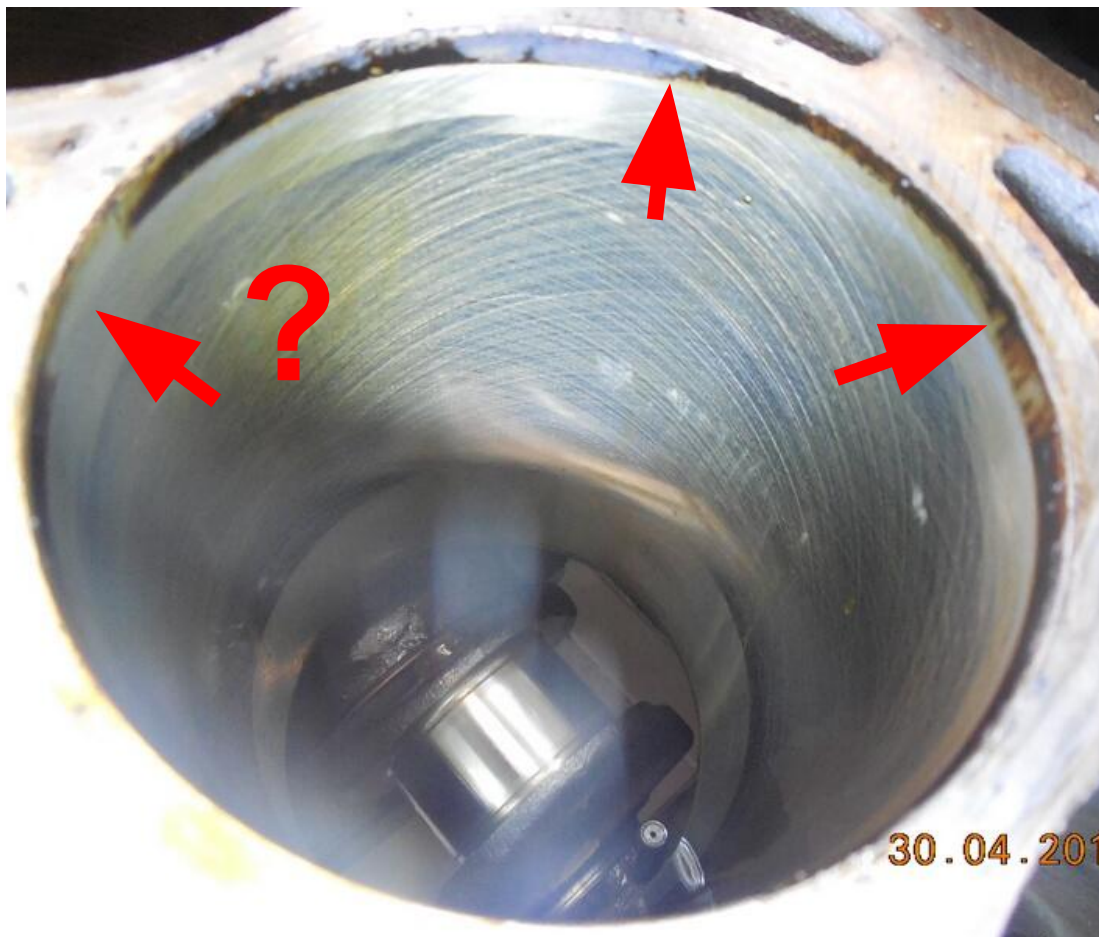
ЦИЛИНДР

Сразу оговорюсь, что фото не идеальное, поэтому я указываю предполагаемые «дефектные» зоны. Границы этих зон обозначены красными стрелками.

При некорректной работе ШПГ с деформированным шатуном полоса нагара становится неравномерной по высоте, она повторяет перекошенный жаровый пояс поршня. При этом следы от поршневых колец становятся нечеткими, размытыми, как бы двойными.

Это гарантированно свидетельствует о работе поршня с перекосом, который происходит при деформации шатуна при гидроударе.
