Кукморский Завод

Металлопосуды

ПРОБЛЕМЫ, С КОТОРЫМИ СТОЛКНУЛИСЬ МОНТАЖНИКИ В
ПРОЦЕССЕ СБОРКИ.

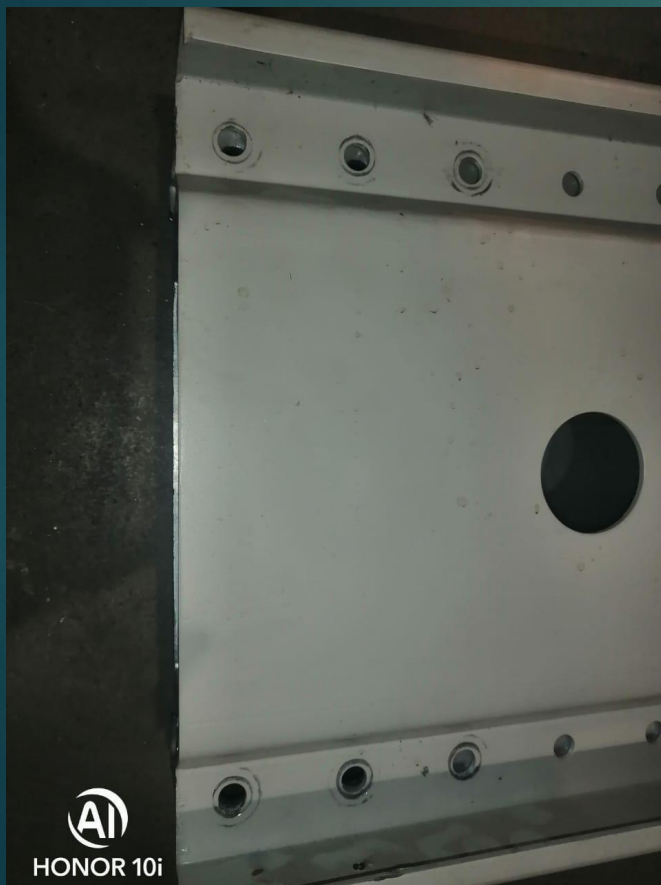
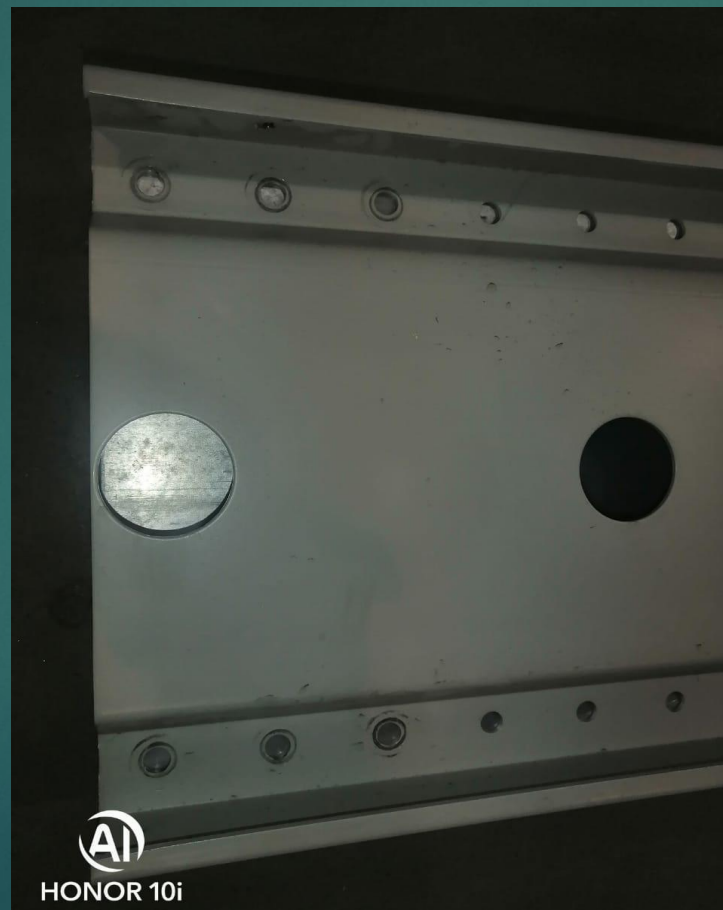
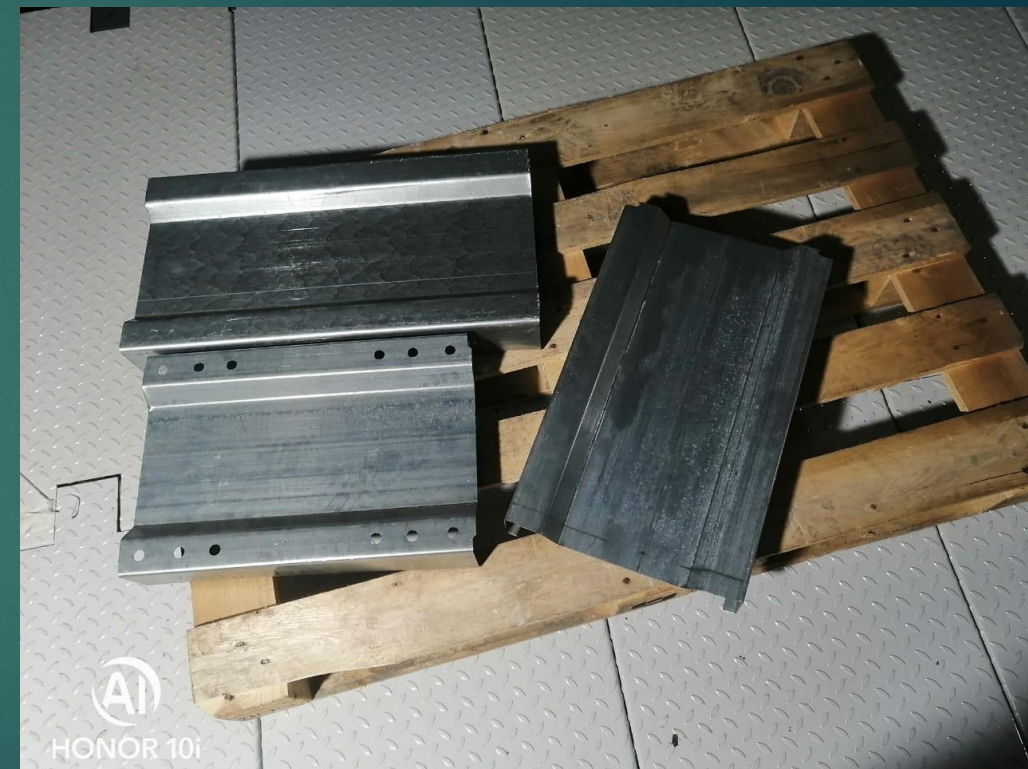
Отверстия сигмы на стыке двух мезонинов не совпали. Часть сигм вообще пришла без отверстий. 50/50

2. Сигма на стыке двух мезонинов с несовпадающими отверстиями – пришлось рассверливать.
3. Раскладка сигм на чертеже от конструктора оказалась неверной. Заказчик дал нам свою – верную. Мягко говоря, некрасиво.

8. Одна половица (П-40) оказалась шире – резали.
9. 50% Сигм пришли без отверстий – приходилось сверлить на месте.
10. Две из 4-х колонн пришли с неверной приваркой коннекторов.

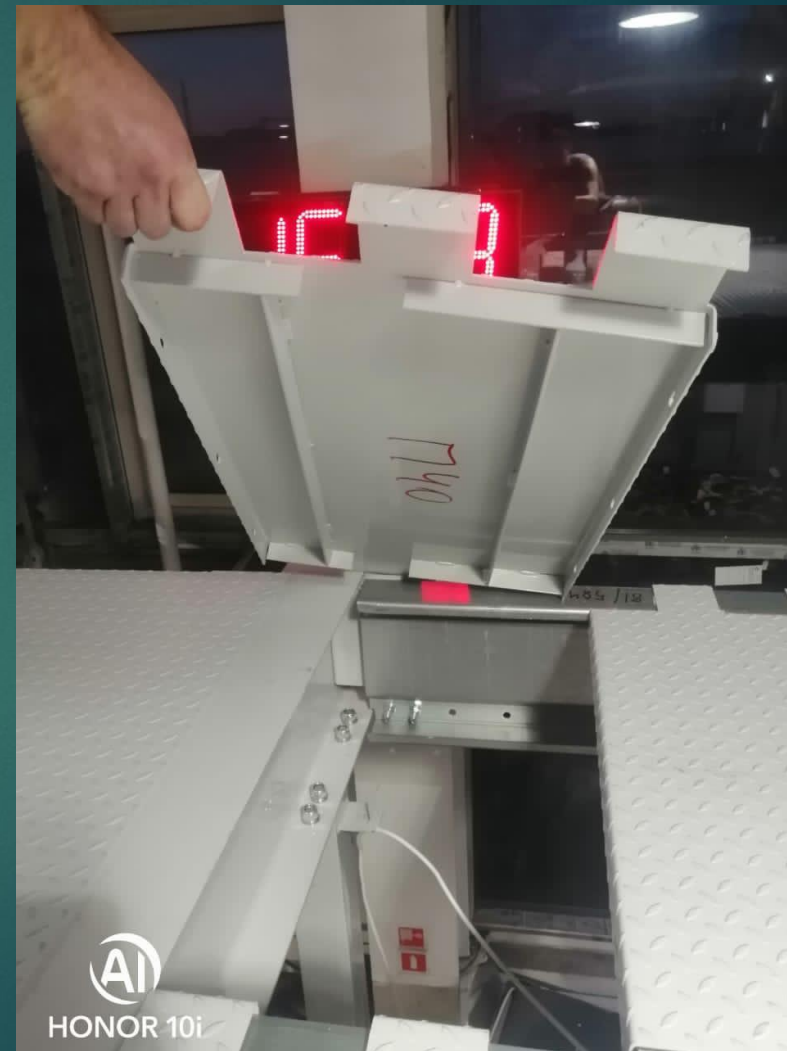
Один конструктор говорит, что
вырезы сделаны под траверсы.

Другой конструктор дает чертеж по
установке траверс под сигмой.

Половица П-40 – оказалась шире – резали.
