# Кукморский Завод

# Металлопосуды

ПРОБЛЕМЫ, С КОТОРЫМИ СТОЛКНУЛИСЬ МОНТАЖНИКИ В  
ПРОЦЕССЕ СБОРКИ.

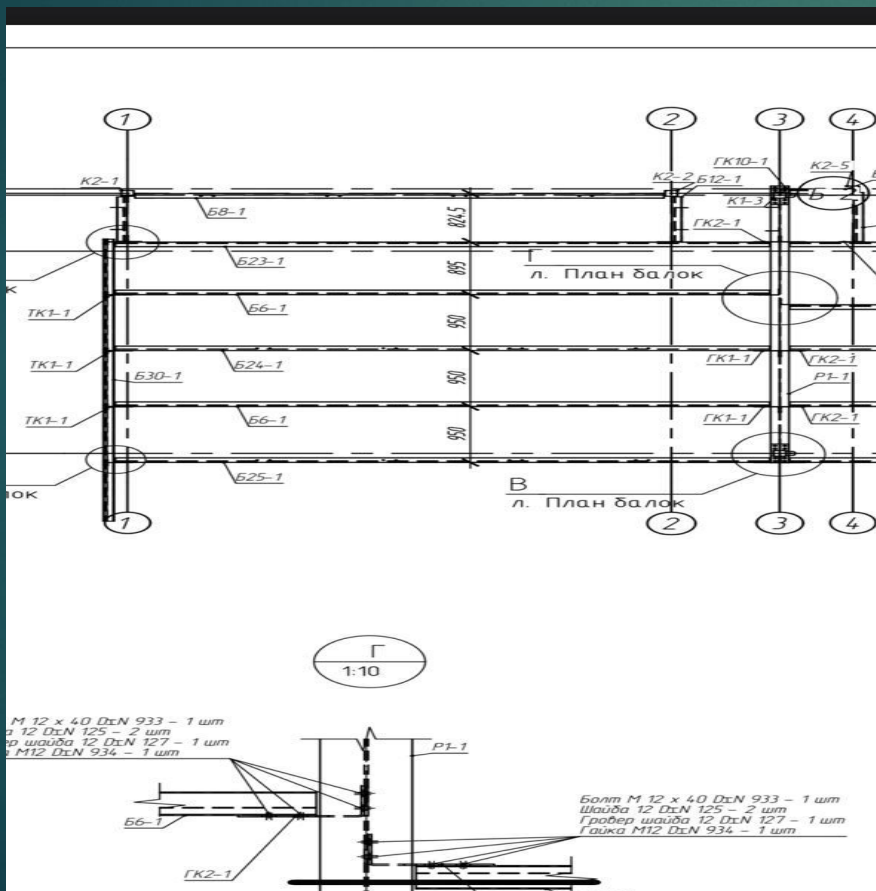
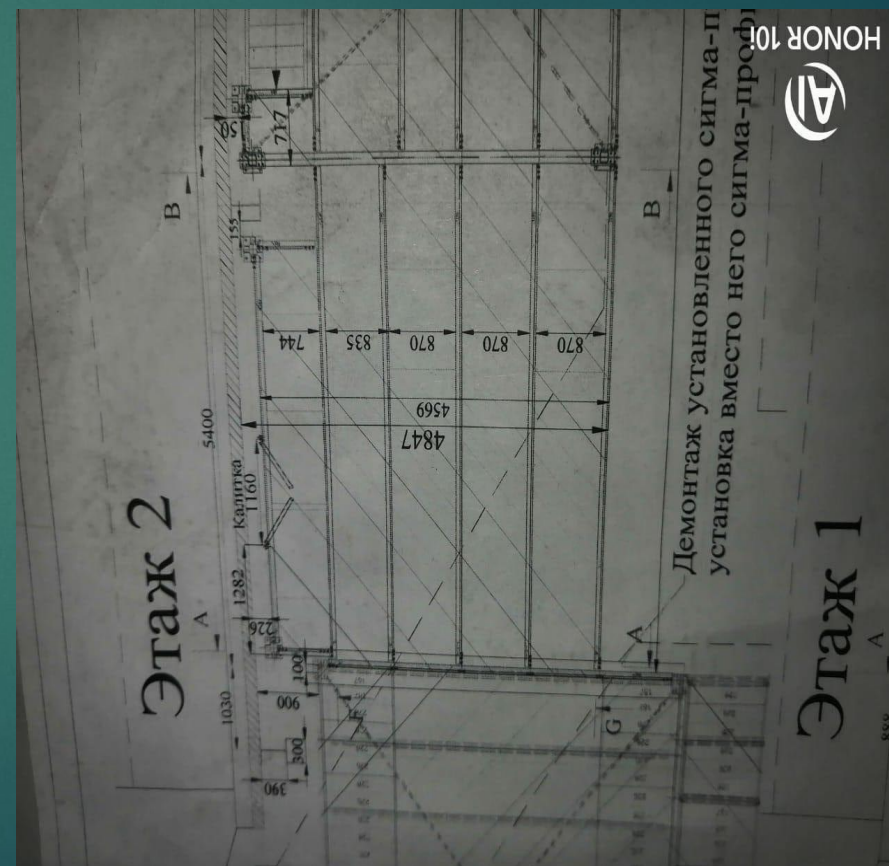
# Предоставление чертежей не верные размеры.

Чертеж от конструктора в  
1С

Чертеж от Заказчика на  
месте

2. Сигма на стыке двух мезонинов с несовпадающими отверстиями – пришлось рассверливать.
3. Раскладка сигм на чертеже от конструктора оказалась неверной. Заказчик дал нам свою – верную. Мягко говоря, некрасиво.

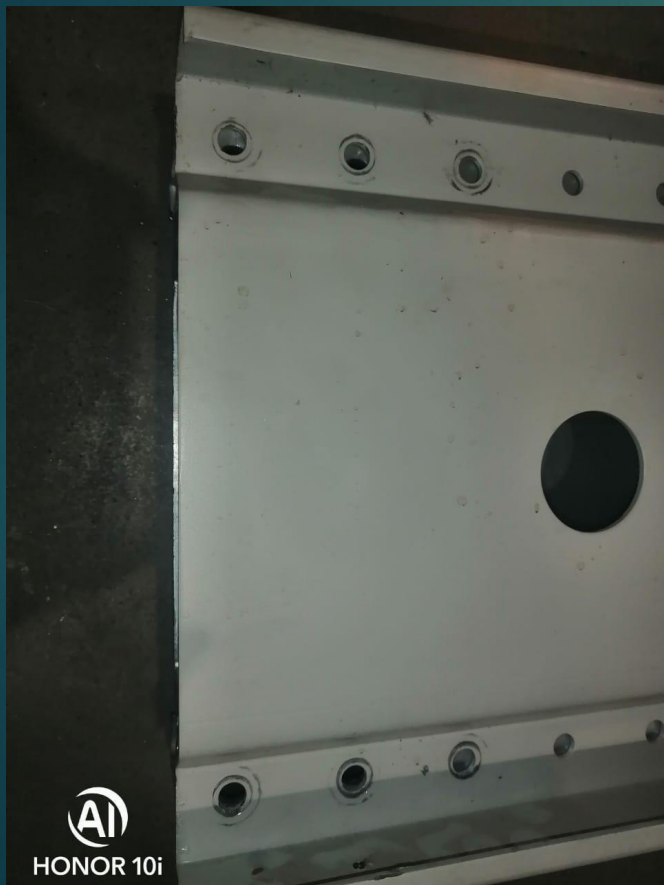
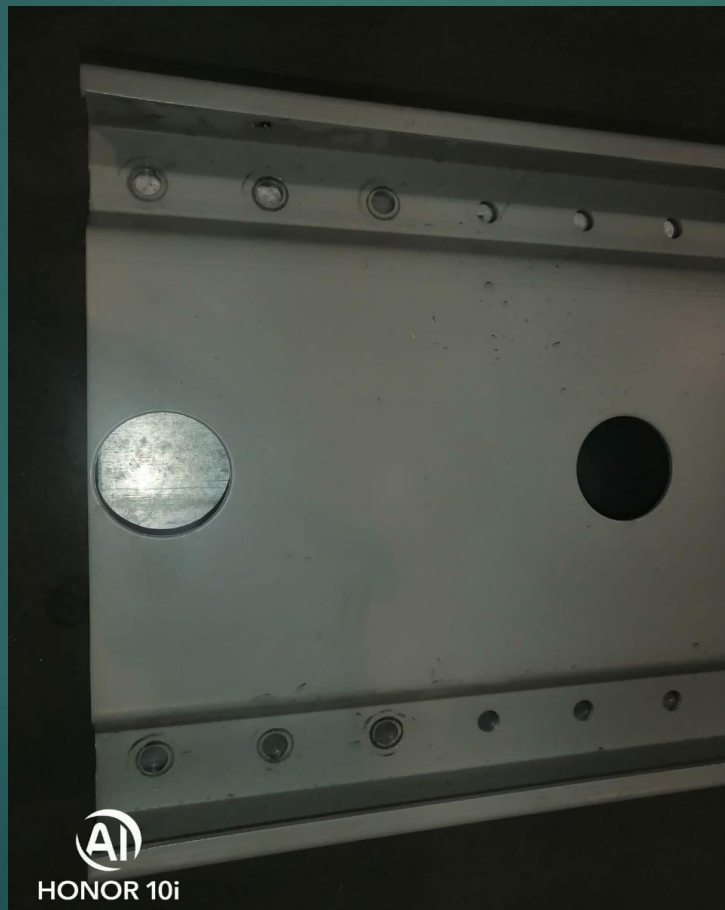
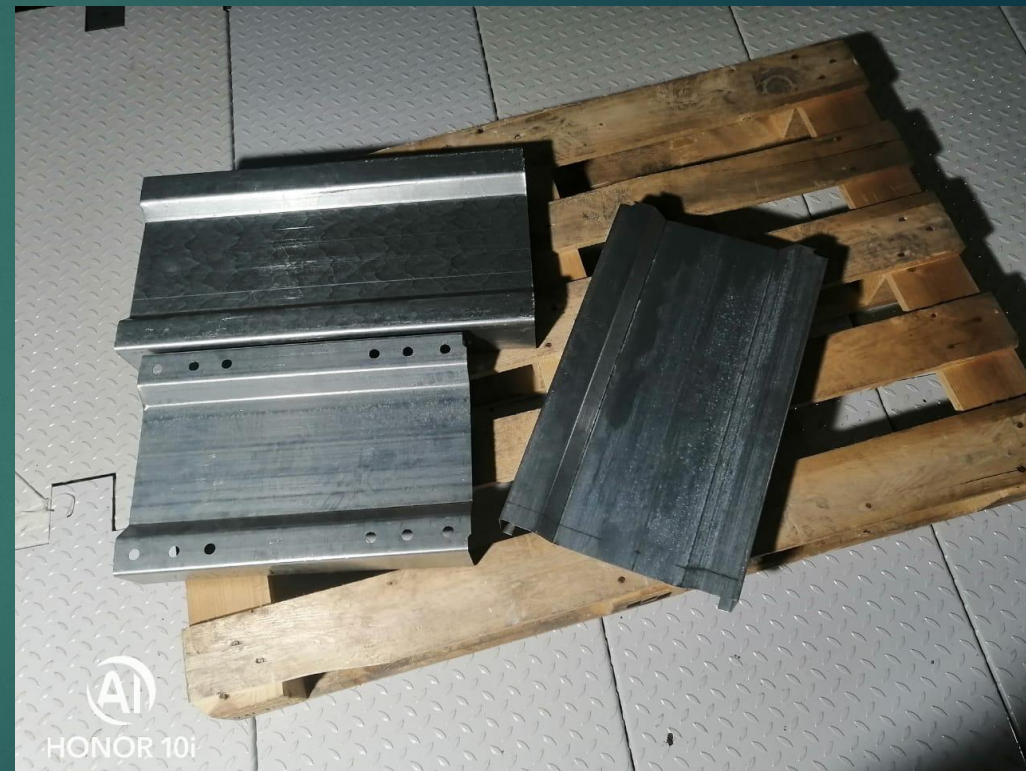
Отверстия сигмы на стыке двух мезонинов не совпали. Часть сигм вообще пришла без отверстий. 50/50

8. Одна половица (П-40) оказалась шире – резали.
9. 50% Сигм пришли без отверстий – приходилось сверлить на месте.
10. Две из 4-х колонн пришли с неверной приваркой коннекторов.

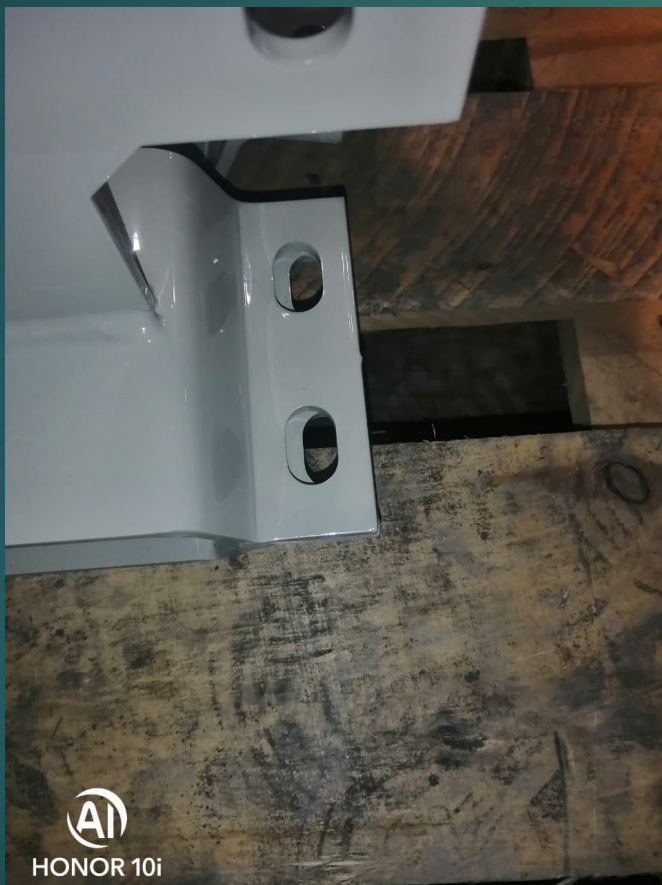
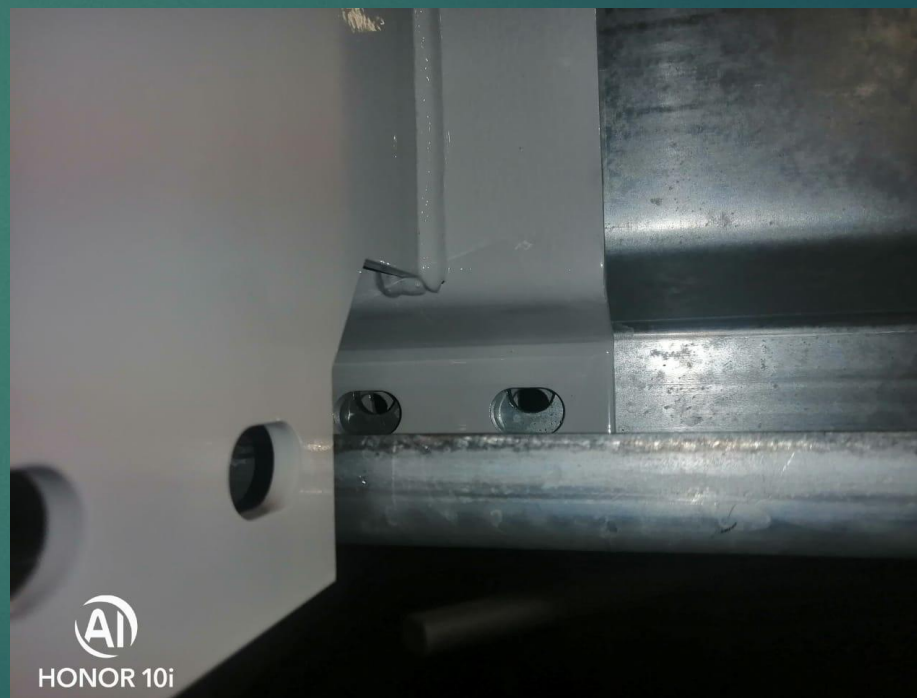
# Отверстия коннектора и сигмы не совпали.

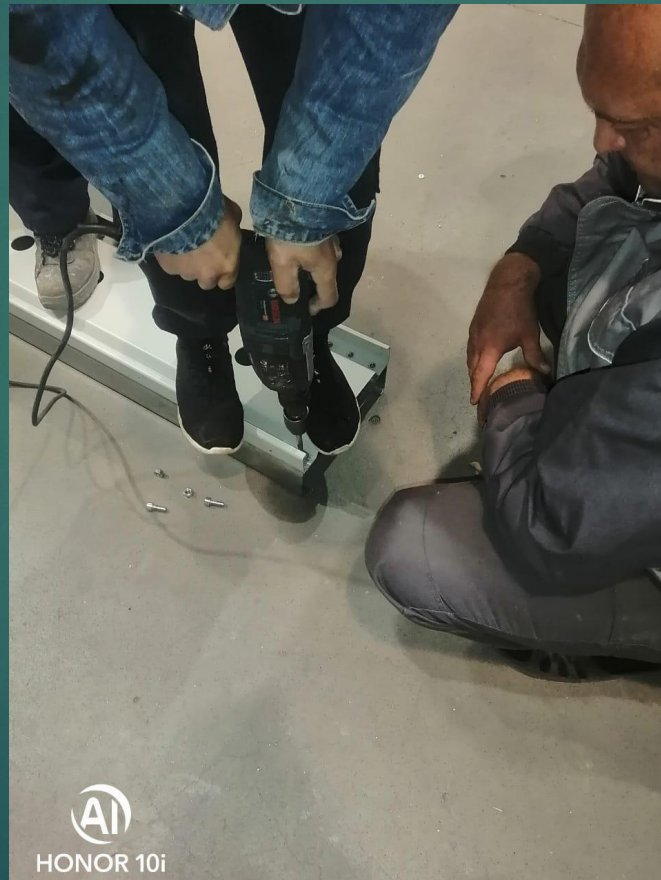
# Опять сверлили...

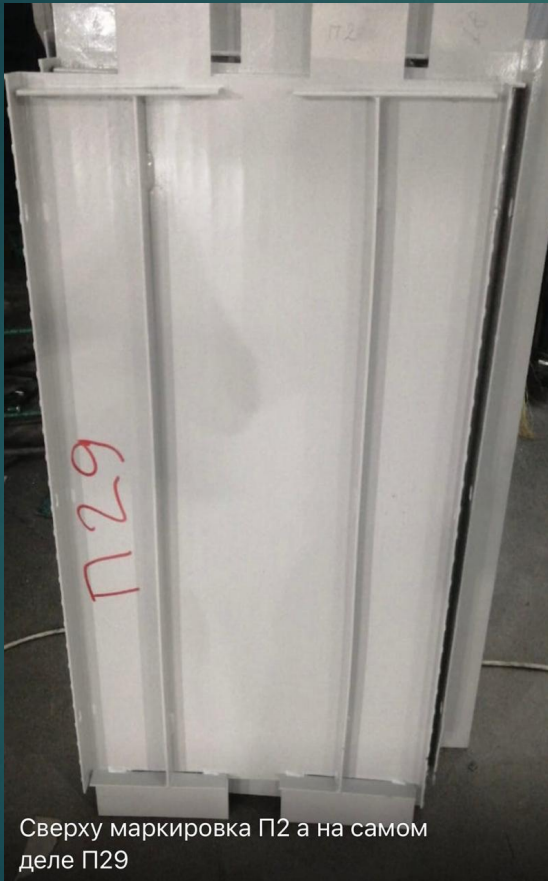
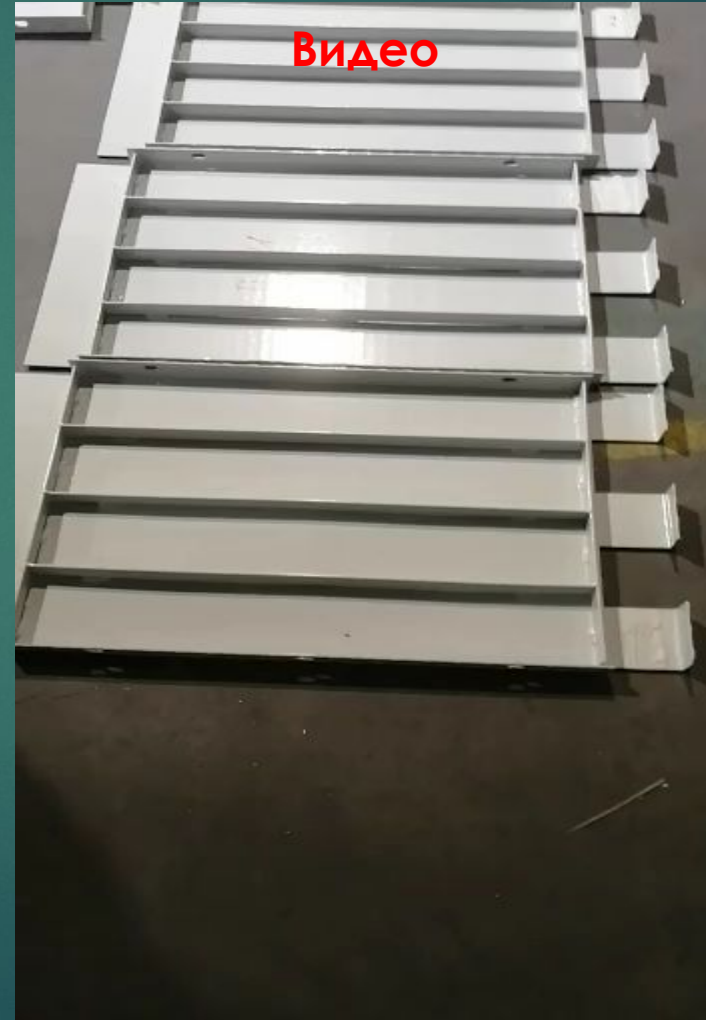
# Половицы пришли с перепутанной маркировкой – поиск нужных размеров занимает долгое время.

4. При подготовке монтажных схем не была предоставлена схема раскладки пола – запрос – ожидание – потеря времени.
5. Приехали половицы с перепутанной маркировкой – поиск необходимых – потеря времени.

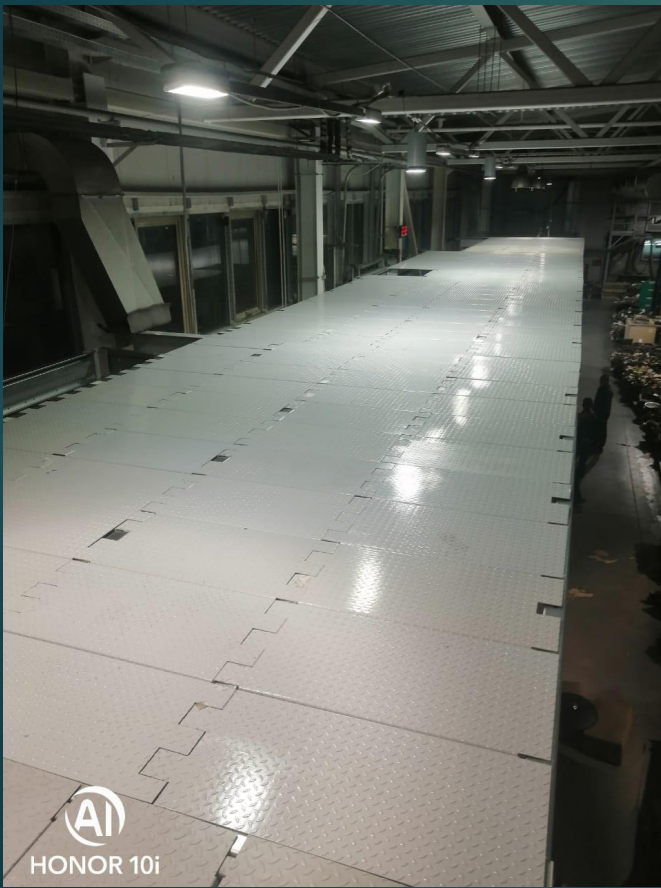
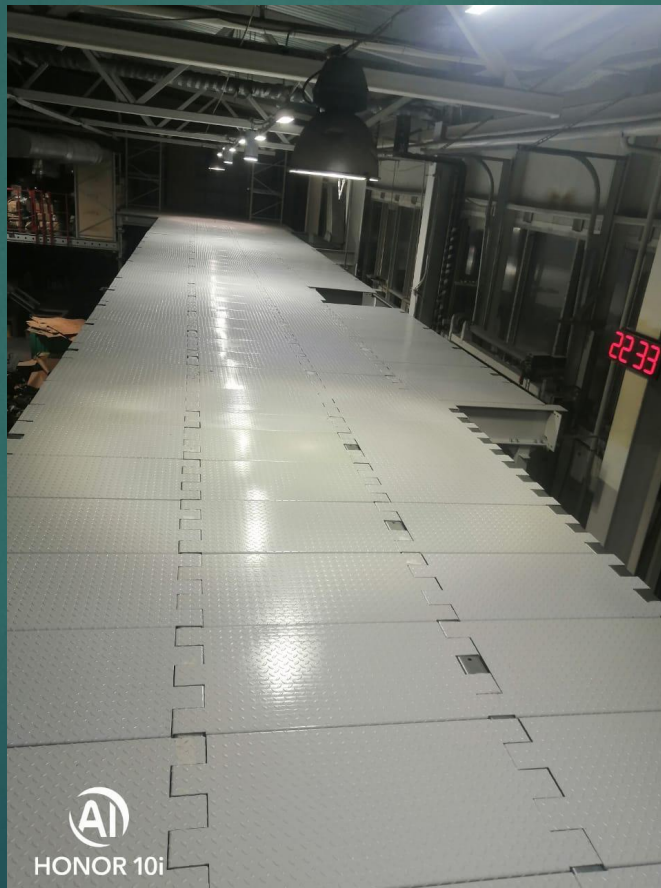
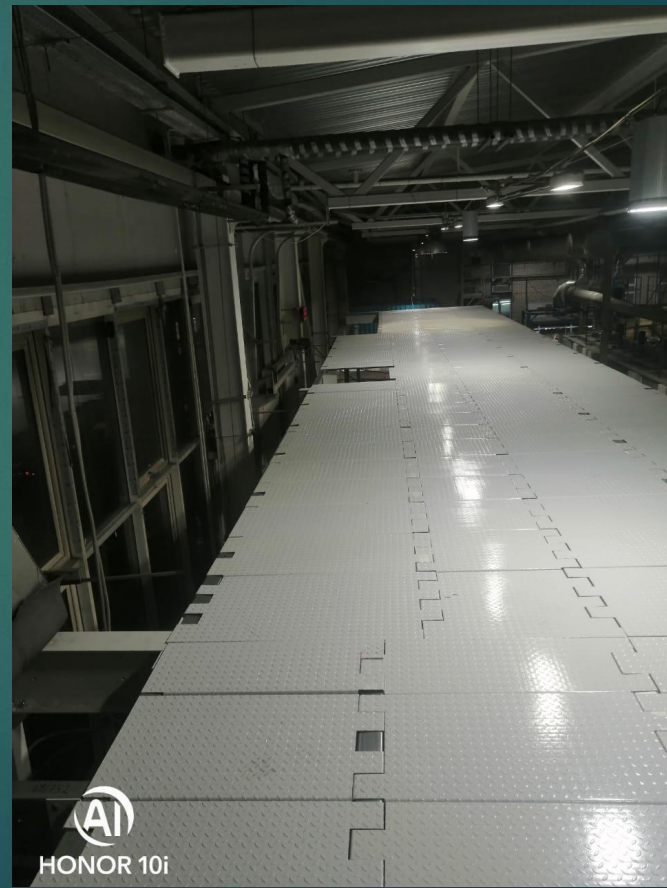
Настил разложен согласно схемы раскладки.  
Заказчика не устраивают не закрытые участки.

Один конструктор говорит, что  
вырезы сделаны под траверсы.

Другой конструктор дает чертеж по  
установке траверс под сигмой.

7. Заказчика не устроили полы с незакрытыми участками пола – в процессе переговоров решили оставлять как есть, но с предоставлением официального письма от конструкторов, о том что данные половицы держат свои нагрузки.

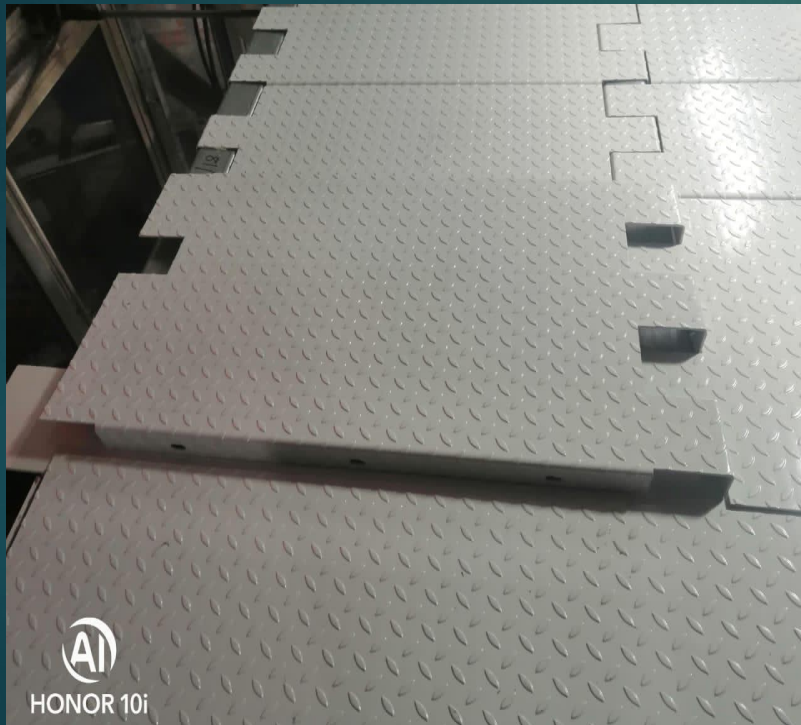
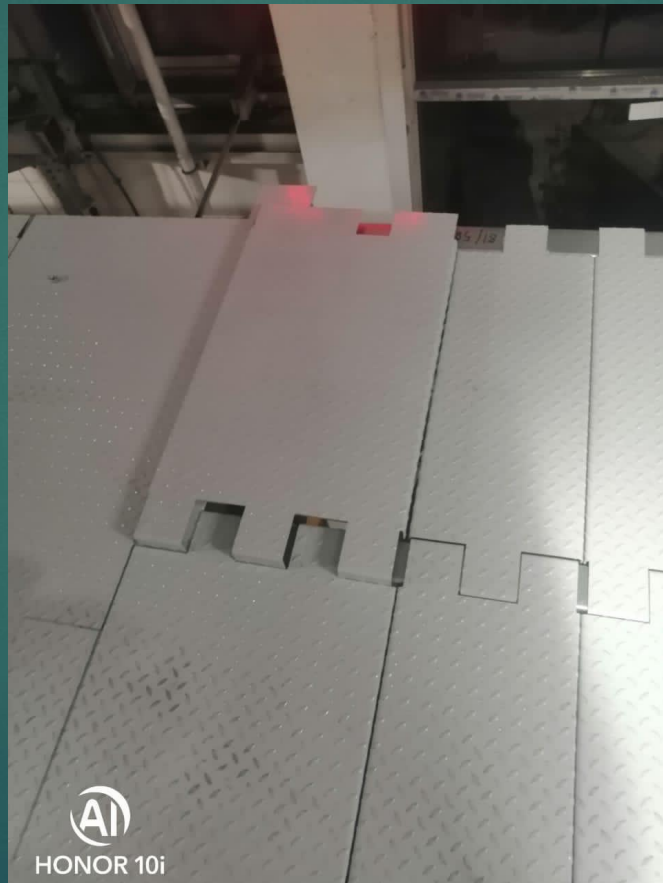
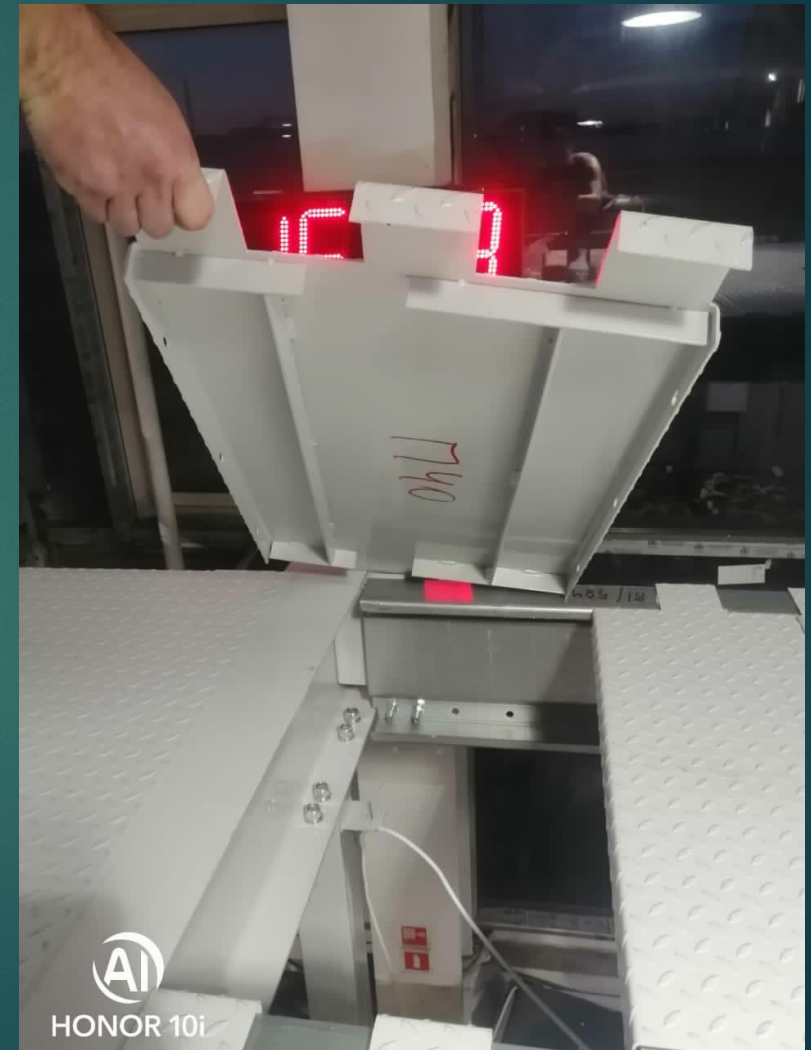
# Половица П-40 – оказалась шире – резали.

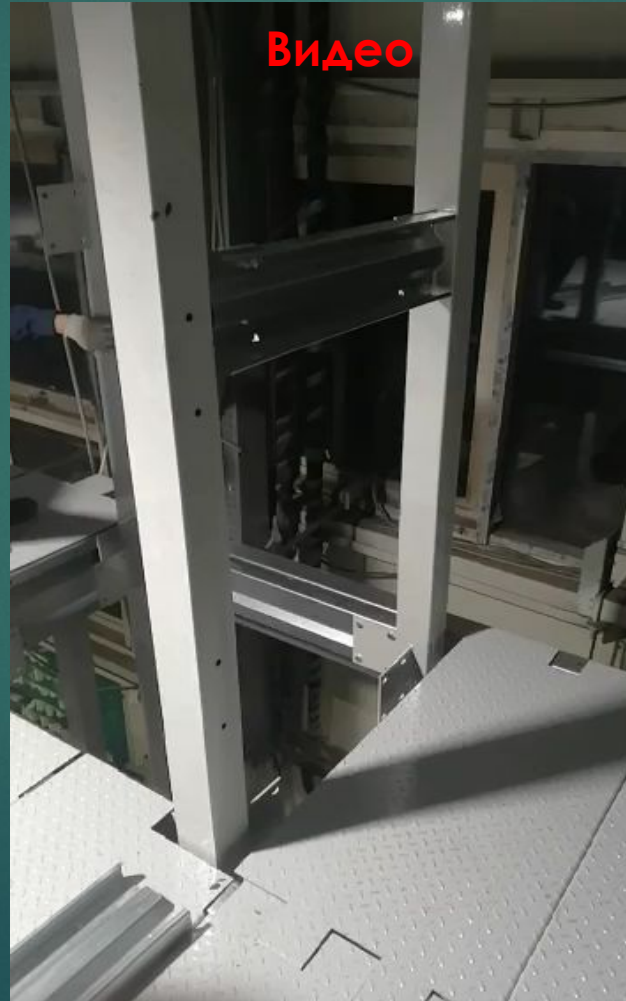
Две из четырех колонн приехали с неверной приваркой коннекторов...

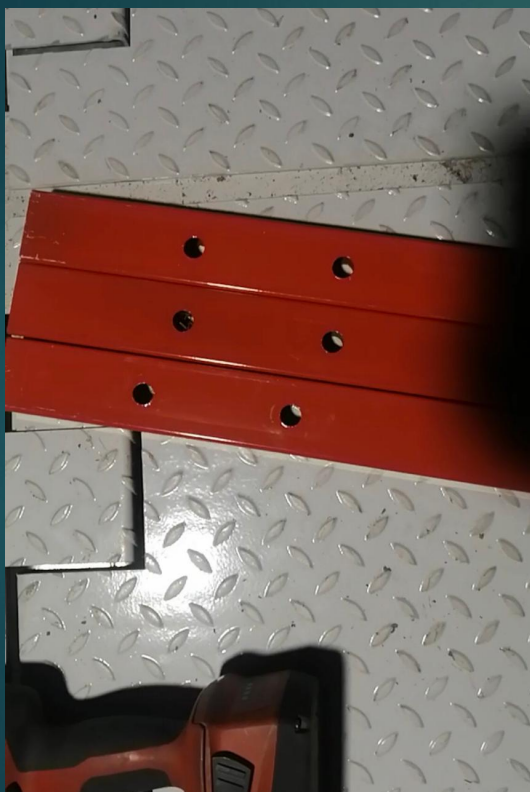
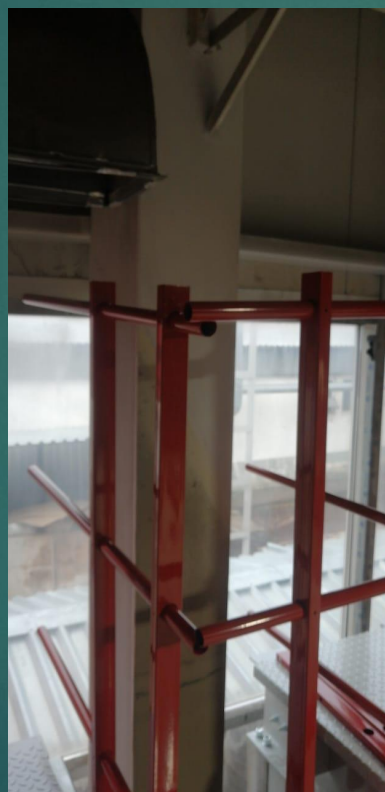
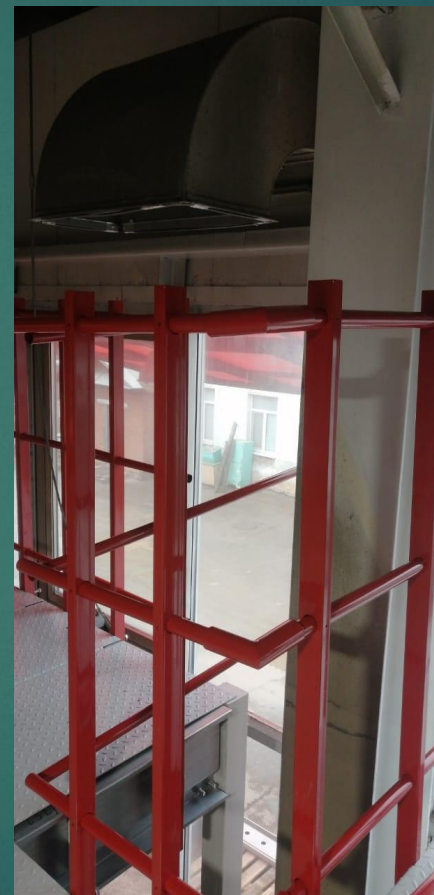
Отверстия на опорах перил пришли  
просверленные на разных расстояниях.

Результат...

17. Опора перил в зоне лестницы не имеет возможности установки – мешает лестница. Опять импровизация.
18. Опоры перил пришли с производства с ассиметричной сверловкой в зоне крепления опоры к сигме. Со слов производства – все по чертежу. В таком случае вопрос: почему на чертежах не указано, что опоры разные и не указаны места их установки?

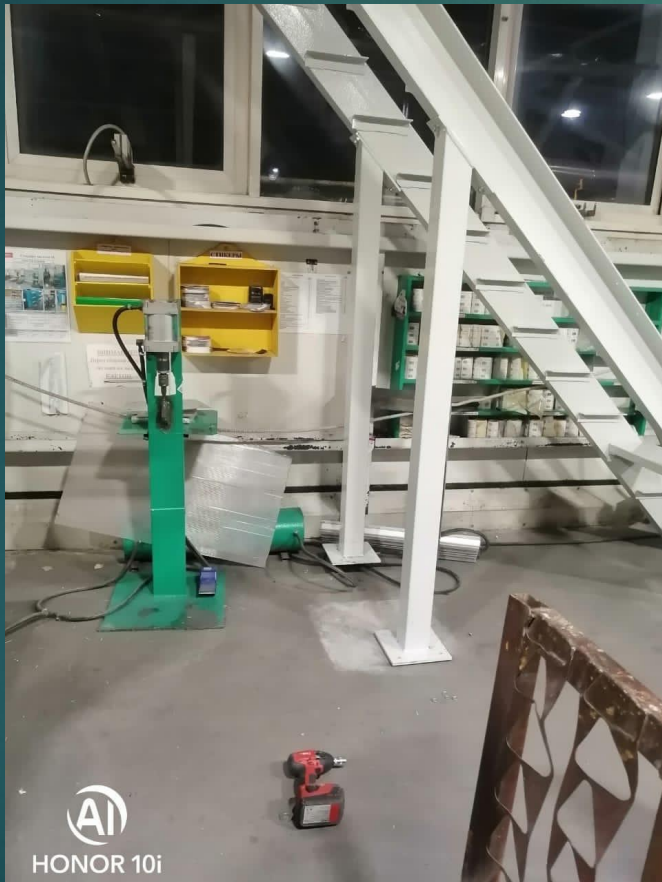
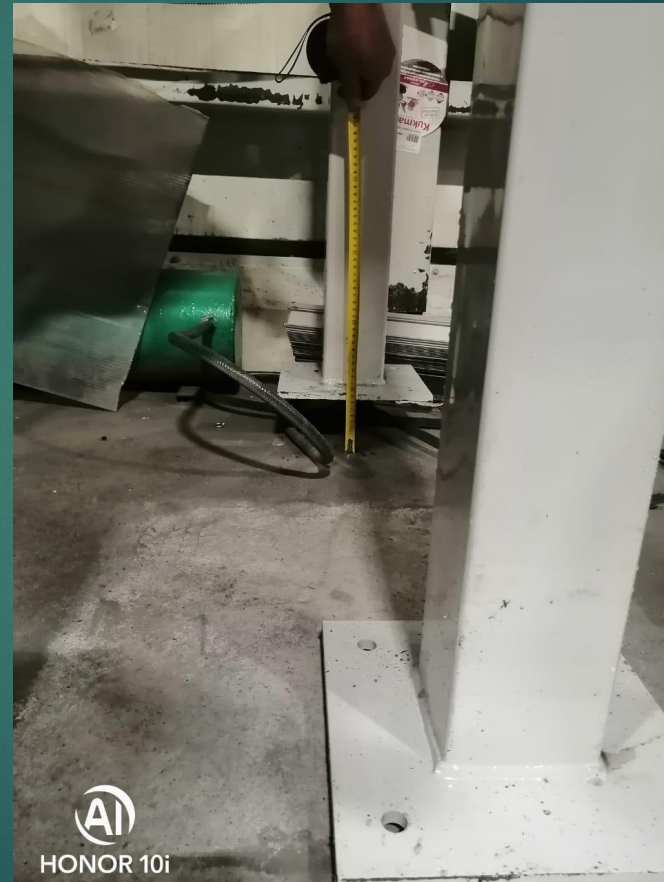
Отверстия в косоуре были просверлены не верно,  
в результате установки опора лестницы висела на  
10 см от пола.

13. Не заложили болты крепления калиточных петель к колонне.
14. Забыли отгрузить с производства: калитки, петли, соединители перил.
15. Отверстия под опоры в лестничном косоуре были просверлены не верно, в результате установки одна опора висела в воздухе на 10см. – просверливали отверстия.

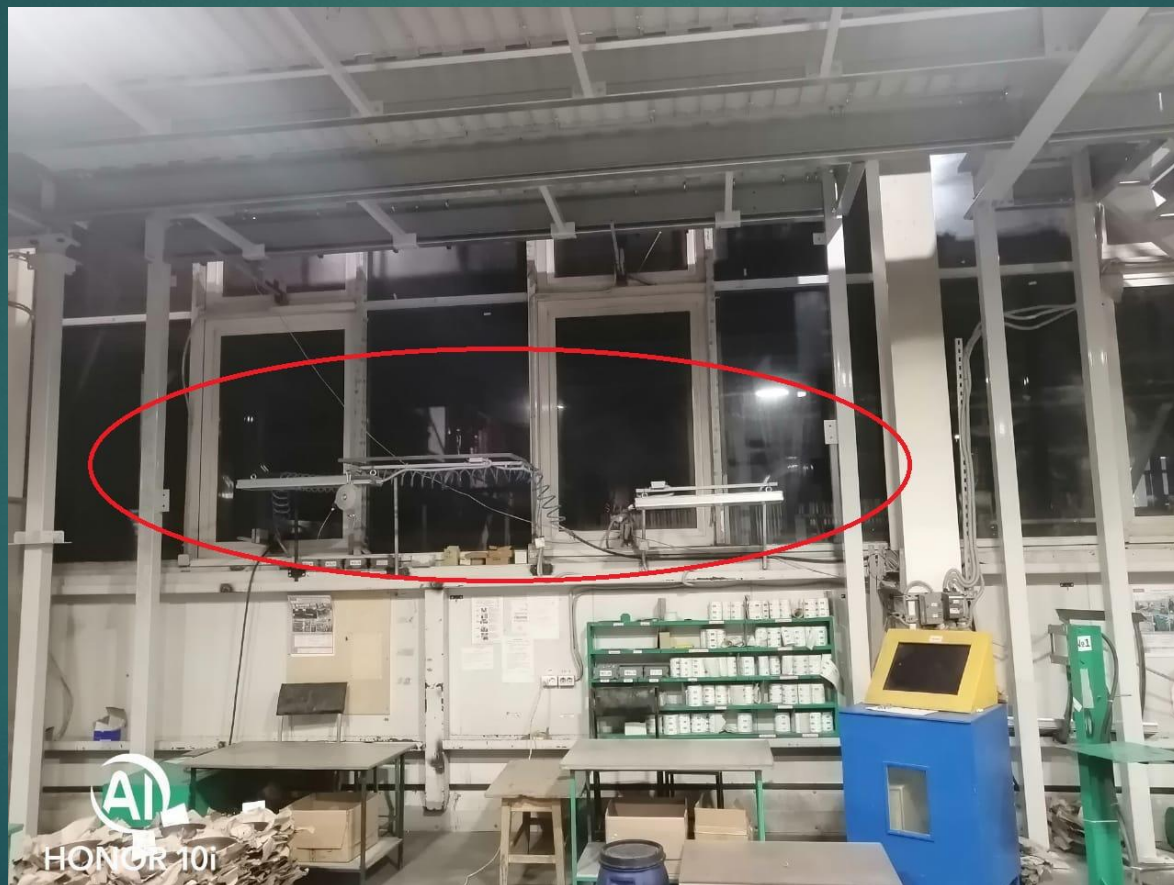
Ушки на колоннах опять приварены  
асимметрично – переваривали...

21. Ушки под СВЖ на колоннах приехали с ассиметричной приваркой – переварили на месте.
22. Не верно приварили петлю на калитку – пере сверлили отверстия в колонне.

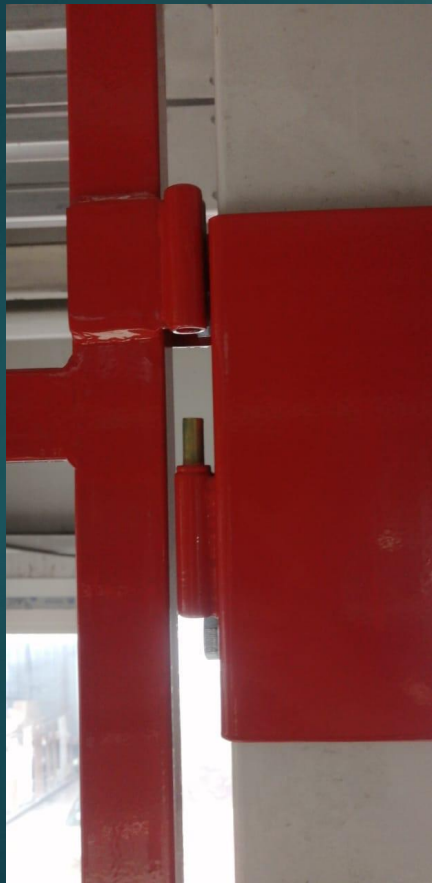
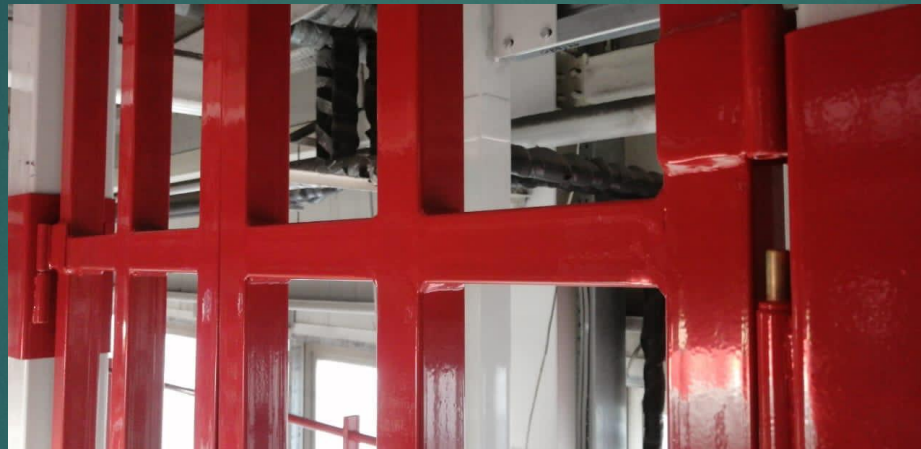
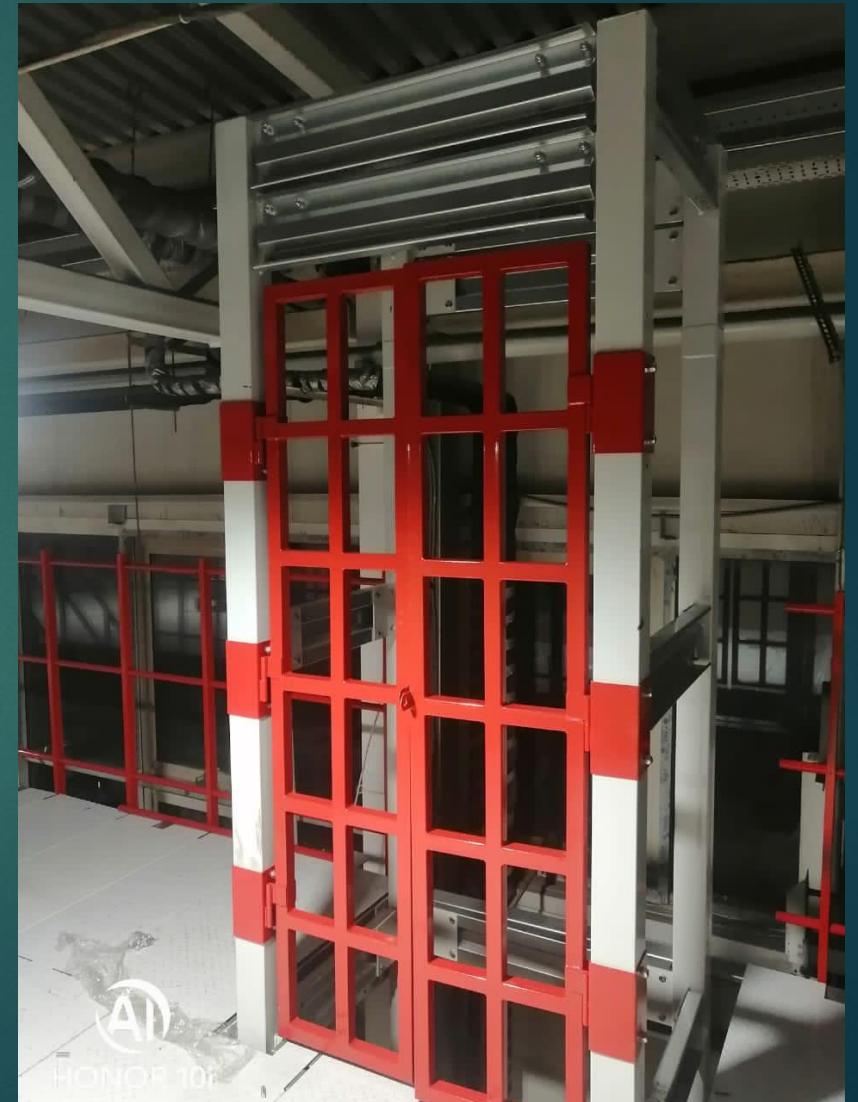
Не верно приварили петлю на калитку – чтобы не варить – пересверлили отверстия в колонне.

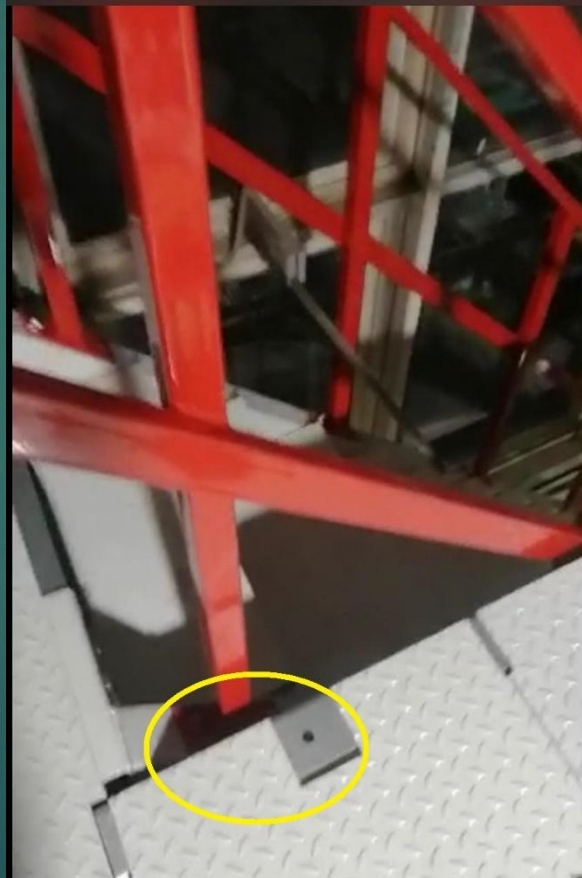
По конструктиву в данном месте должна устанавливаться опора перил, но из-за того, что там находится лестница – это не представляется возможным.

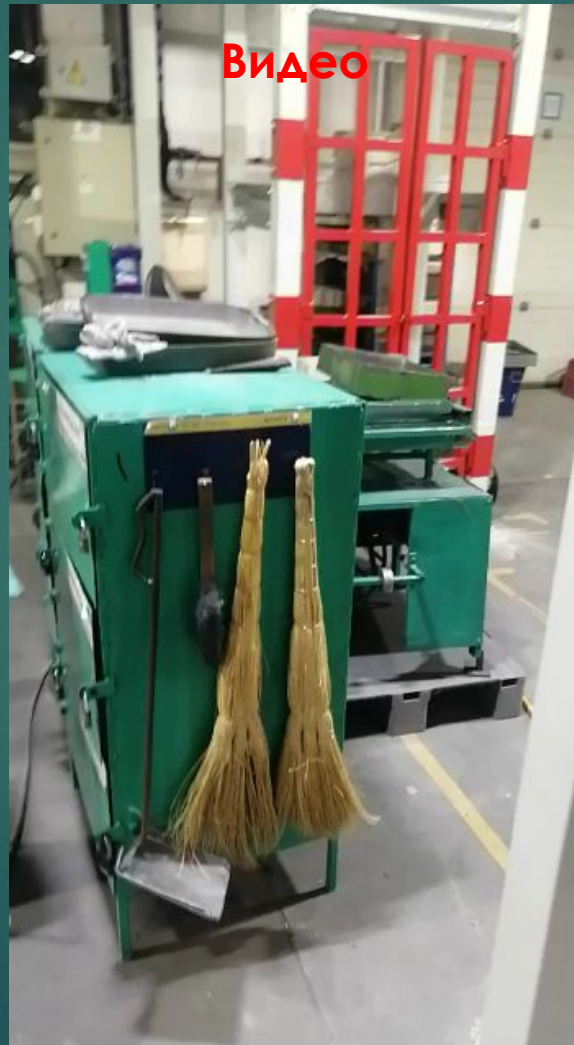
И на последок раскосы СВЖ и СГЖ  
существенно длиннее, чем нужно...

20. Раскосы СВЖ и СГЖ согласно паллетной ведомости, пришли верного размера, но в процессе установки выяснилось, что они гораздо длиннее необходимого размера.
