Претензия к качеству материала переработанного в ООО «Гранд-Полимер»

Таблица с данными переработанного материала в ООО «Гранд-Полимер» для площадки в г.Наб.Челны (рис.1-материал с гранулами)

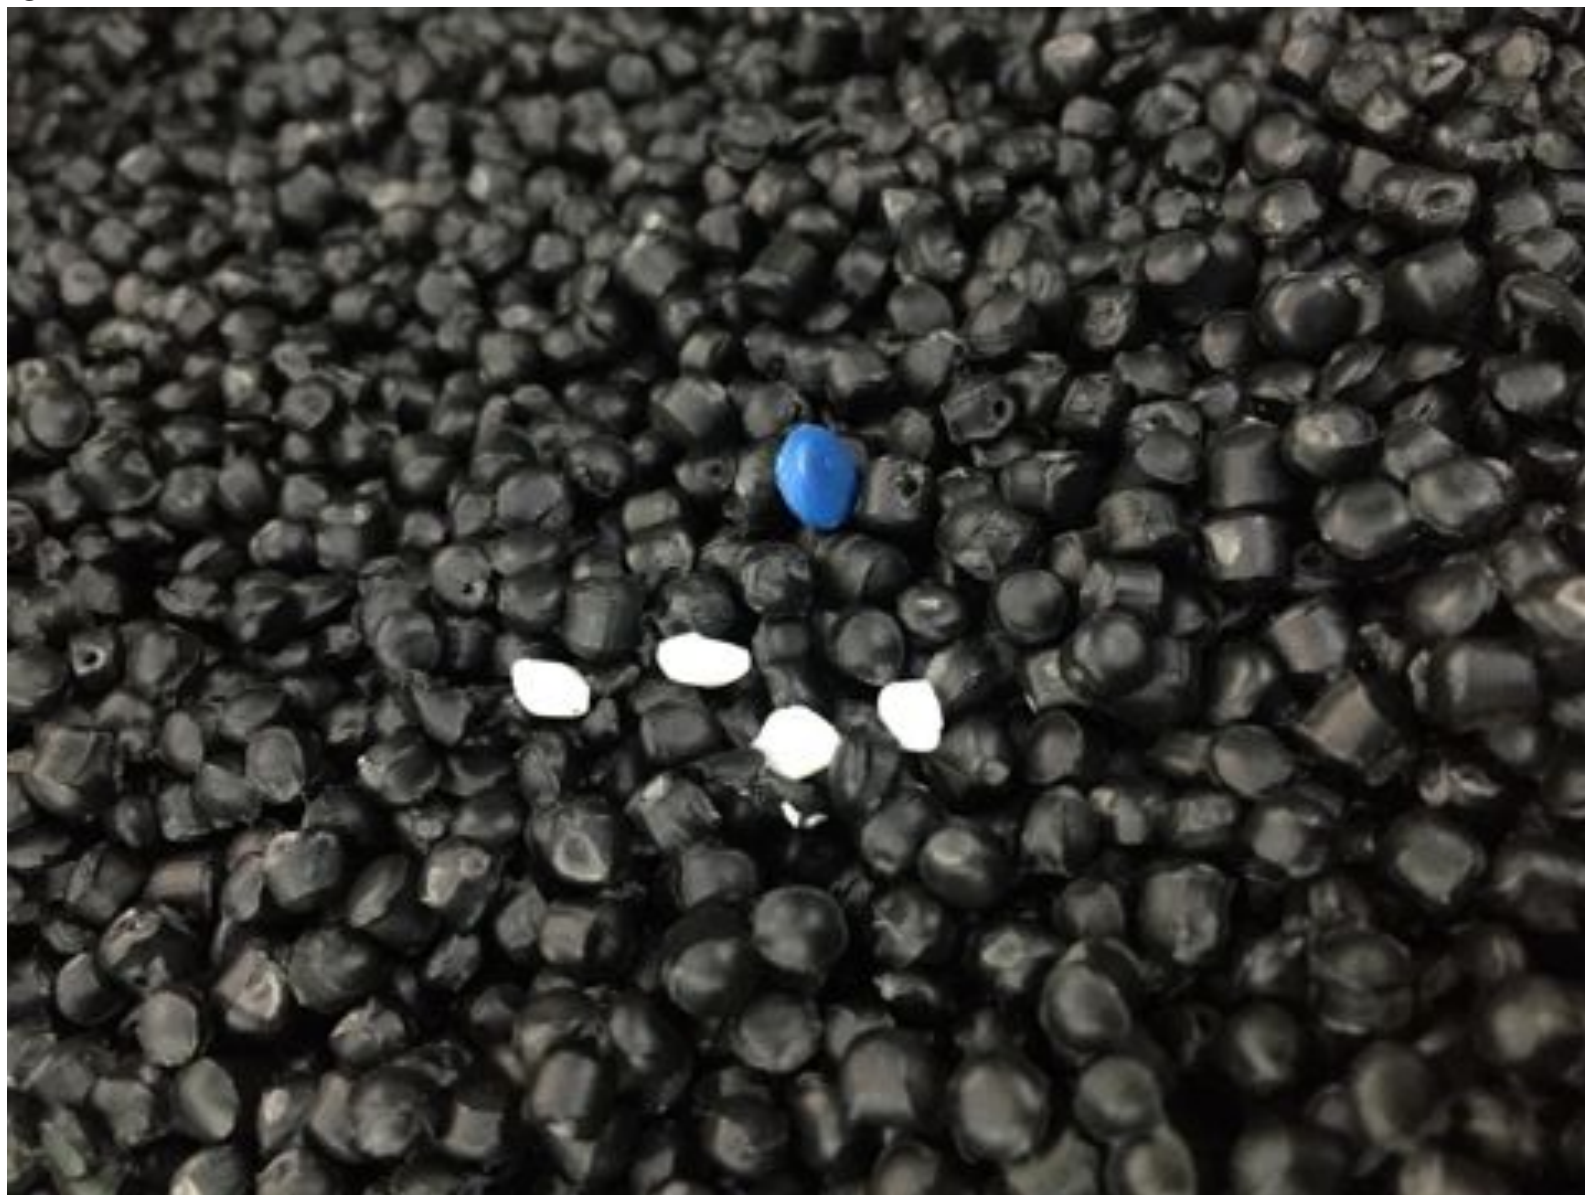
Рис.1

материал	отправили в ООО "Гранд-Полимер"	возвращено из ООО "Гранд-Полимер"	в наличии материала в цехе на 4.02.2020г.	проблема
1	Автолен 23Т гранулированный	6т 201кг	6т 100г	4т	есть гранулы белого цвета, черные вкрапления (рис.1) на видовой части детали без тиснения, использовать только на не видовых деталях
2	Армлен 15-5УП-901, черный	1085кг	920 кг-не отгранулированного материала	165кг	165 кг отгранулировали, остальное не смогли
3	Полипропилен РР 8348	590кг	590 кг- не отгранулированного материала	0	не смогли отгранулировать

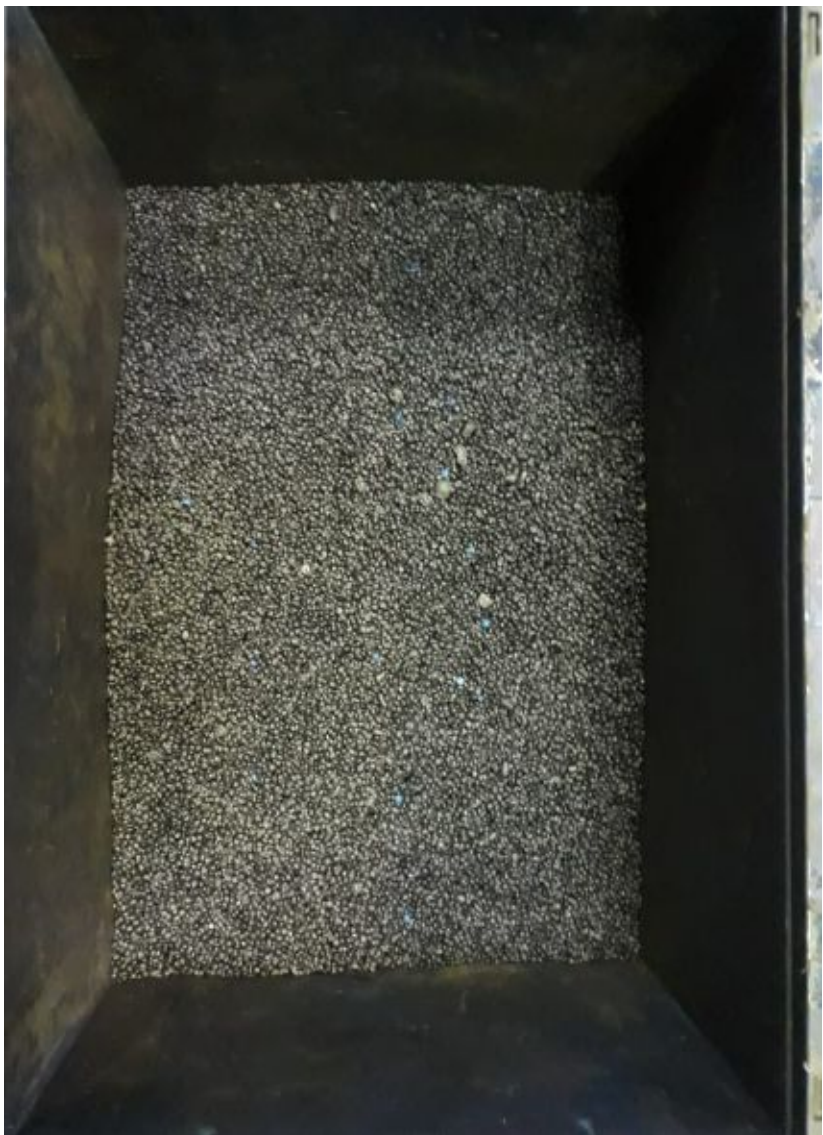
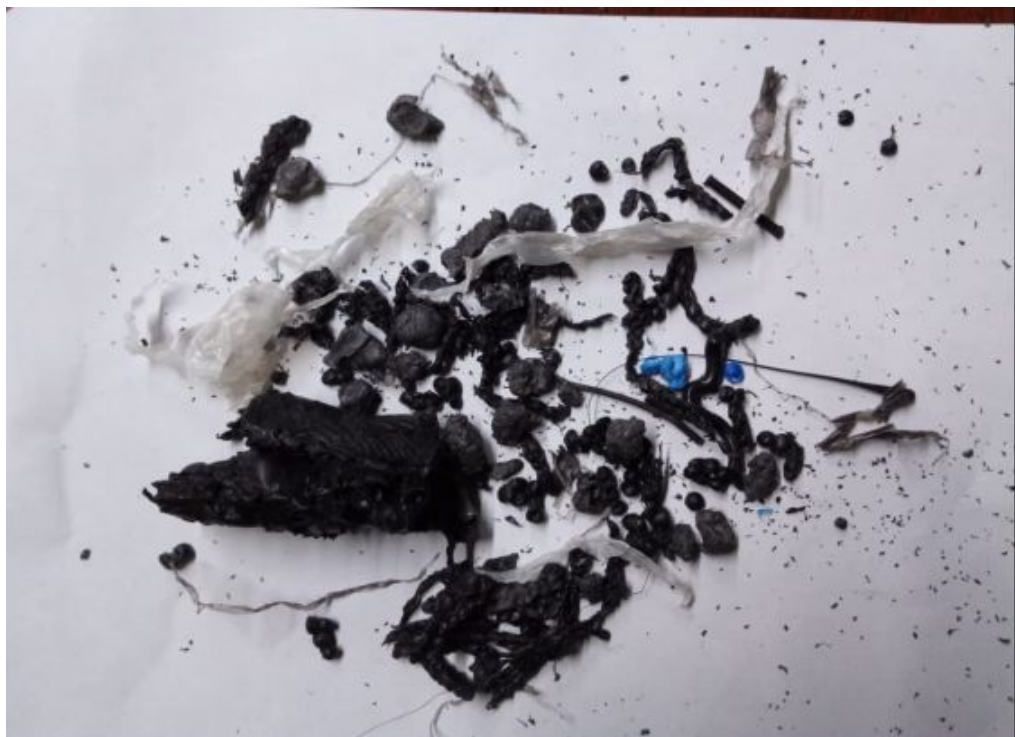
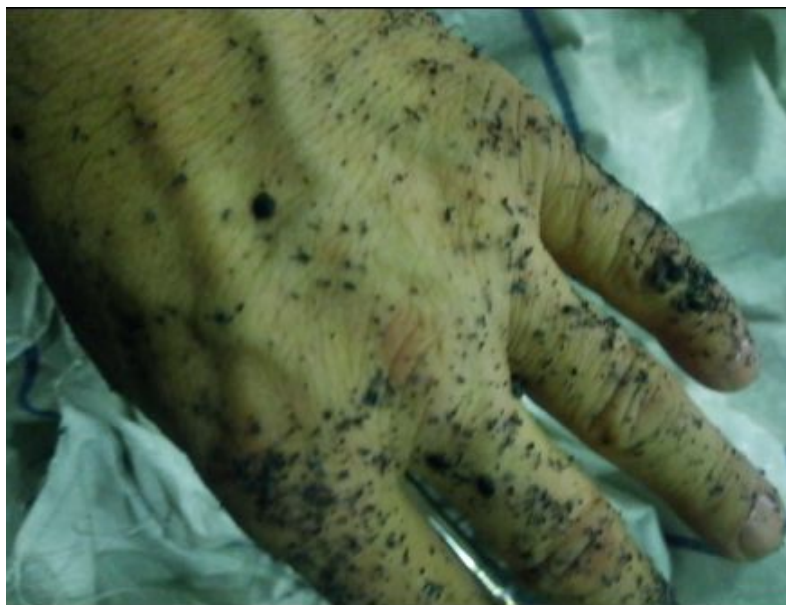
Рис.2

Но утром 17.02.2020 при проверке деталей контролером было выявлено, что большинство деталей вышли (усели) за пределы минимальной границы < 1435 мм.

Ссыпав остатки материала ~ 140 кг из сушильного бункера мы обнаружили следующее: мусор, неразгранулированный материал, остатки дробленки и присутствие синих и белых гранул более крупного размера нежели основная масса материала. (рис.2)

Затем мы проверили 2ой такой же бэг. При вскрытии бэга на верхних слоях материала выглядит достаточно хорошим ~ до глубины по локоть, но пересыпав его мы обнаружили далее глубины по локоть, неразгранулированный материал, остатки дробленки и присутствие синих и белых гранул.
