Претензия к качеству материала переработанного в ООО «Гранд-Полимер»

Таблица с данными переработанного материала в ООО «Гранд-Полимер» для площадки в г.Наб.Челны (рис.1-материал с гранулами)

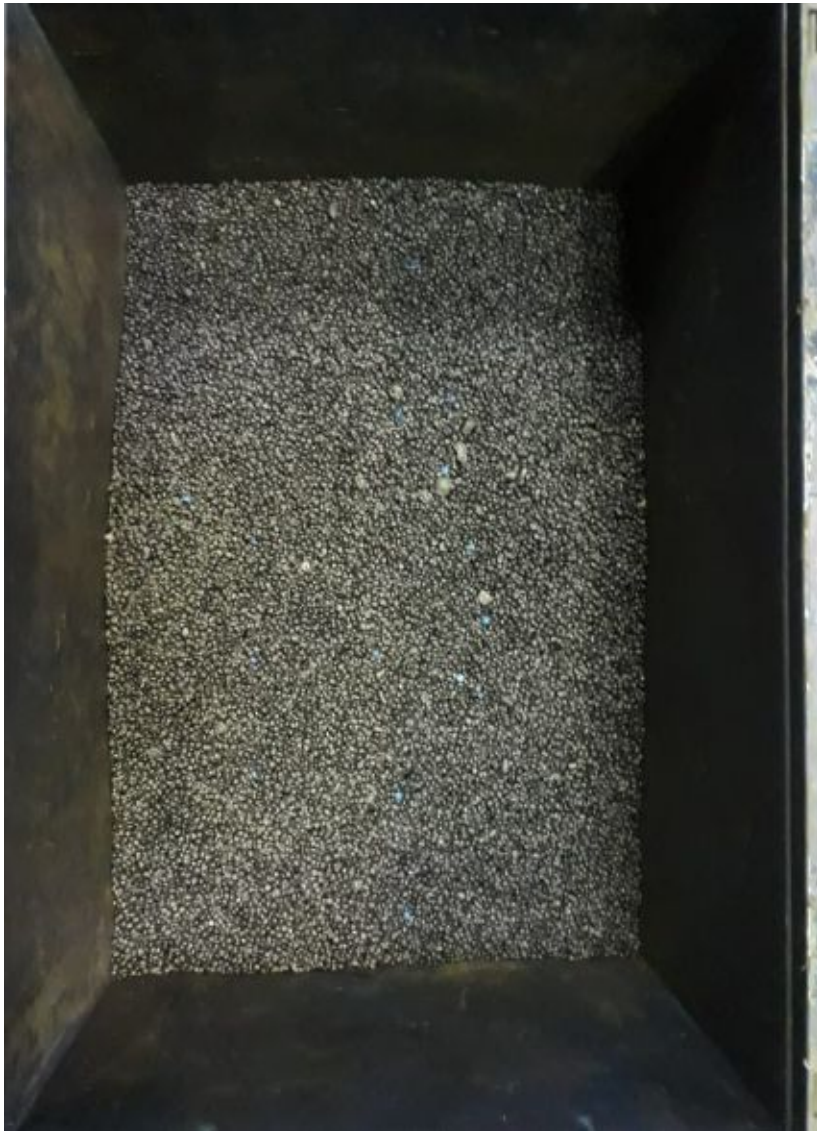
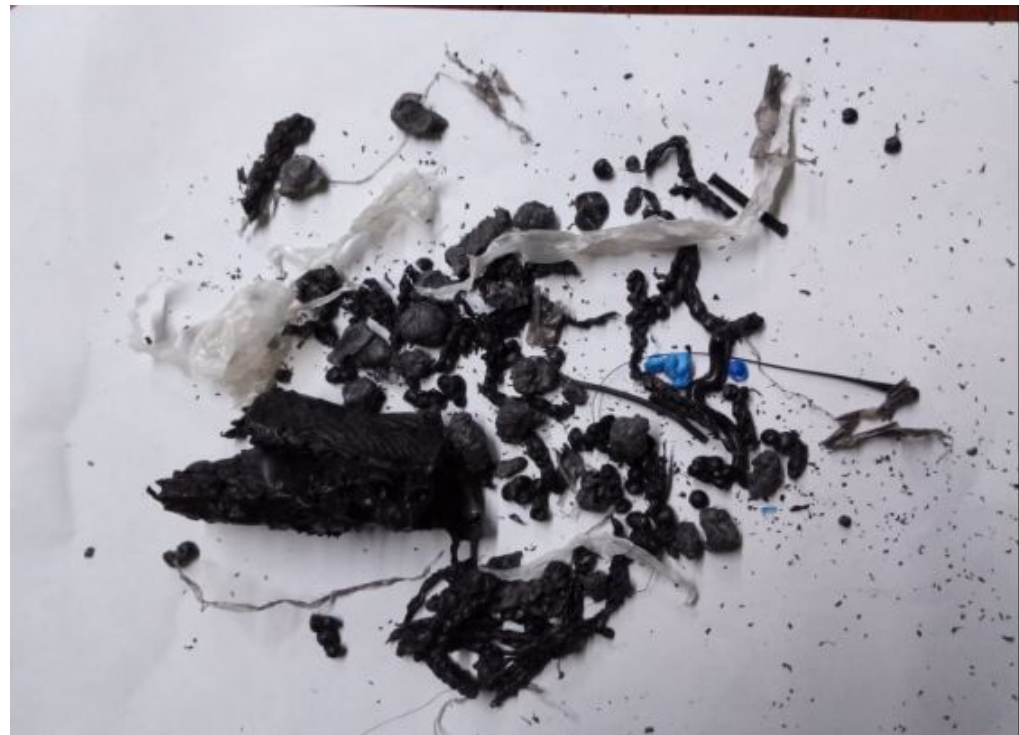
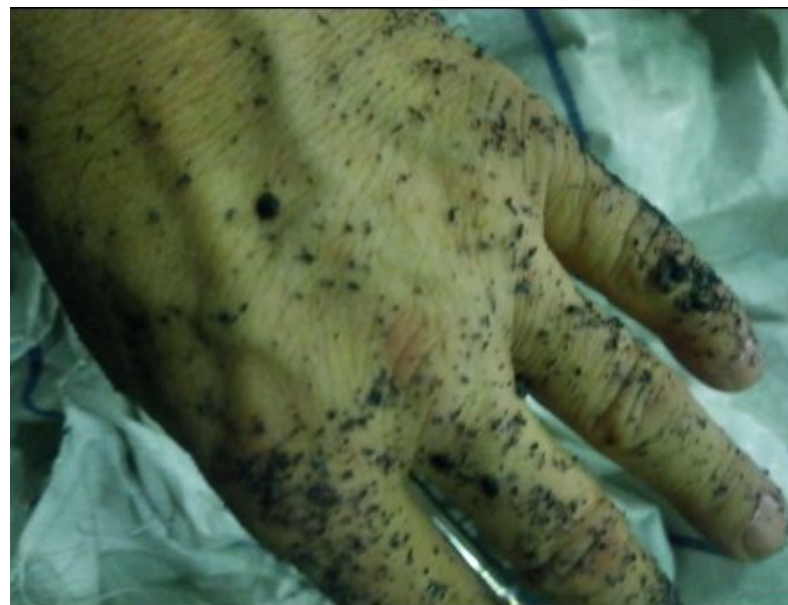
Рис.2

Но утром 17.02.2020 при проверке деталей контролером было выявлено, что большинство деталей вышли (усели) за пределы минимальной границы < 1435 мм.

Ссыпав остатки материала ~ 140 кг из сушильного бункера мы обнаружили следующее: мусор, неразгранулированный материал, остатки дробленки и присутствие синих и белых гранул более крупного размера нежели основная масса материала. (рис.2)

Затем мы проверили 2ой такой же бэг. При вскрытии бэга на верхних слоях материала выглядит достаточно хорошим ~ до глубины по локоть, но пересыпав его мы обнаружили далее глубины по локоть, неразгранулированный материал, остатки дробленки и присутствие синих и белых гранул.
