ПЛАН
совершенствования конструкции и эксплуатационных характеристик
БТР- 82А (АМ)

ПЛАН

совершенствования конструкции и эксплуатационных характеристик БТР-82А (АМ)

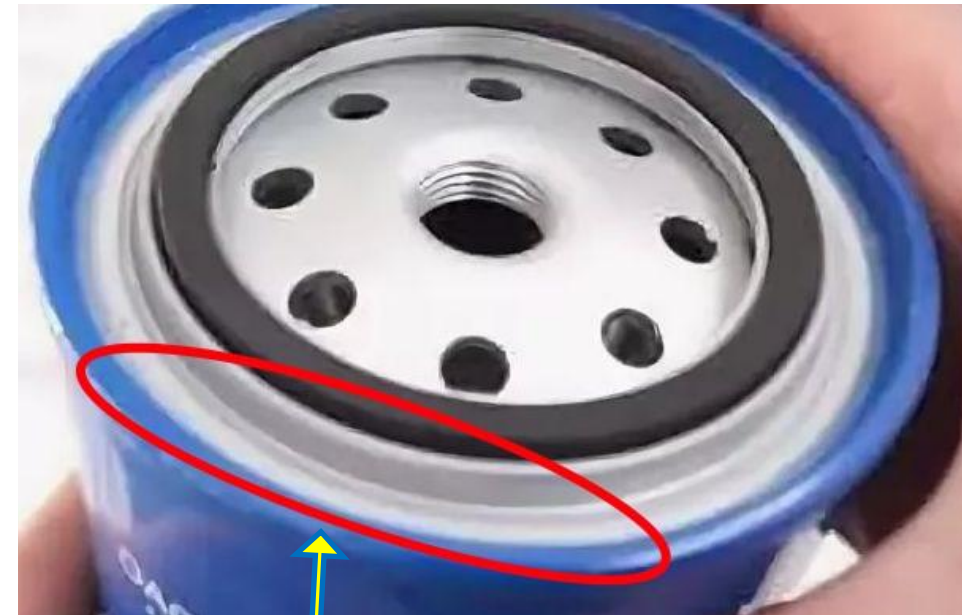
Недостаточная прочность фильтров тонкой очистки топлива

возникновение радиальной трещины

1. **Заменен материал корпуса фильтр-патрон (извещение №12.462.2018 от 11.09.2018)**
2. **Проведены приемо-сдаточные (протокол №15/14604 от 2.10.18) и квалификационные испытания (протокол №15/14610 от 2.10.18) новых фильтр-патронов в полном объеме, включая вибростойкость.**
3. **Изготовлена партии новых фильтр-патронов в количестве 750 штук.**
4. **Выполняется испытательный пробег с модернизированными фильтрами (пройдено 2500 км из 6000 км)**

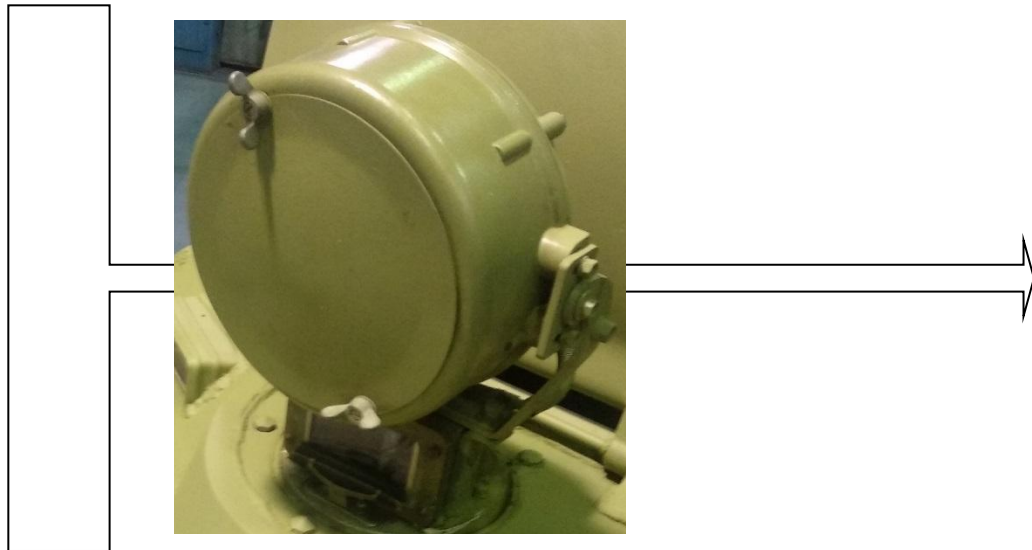
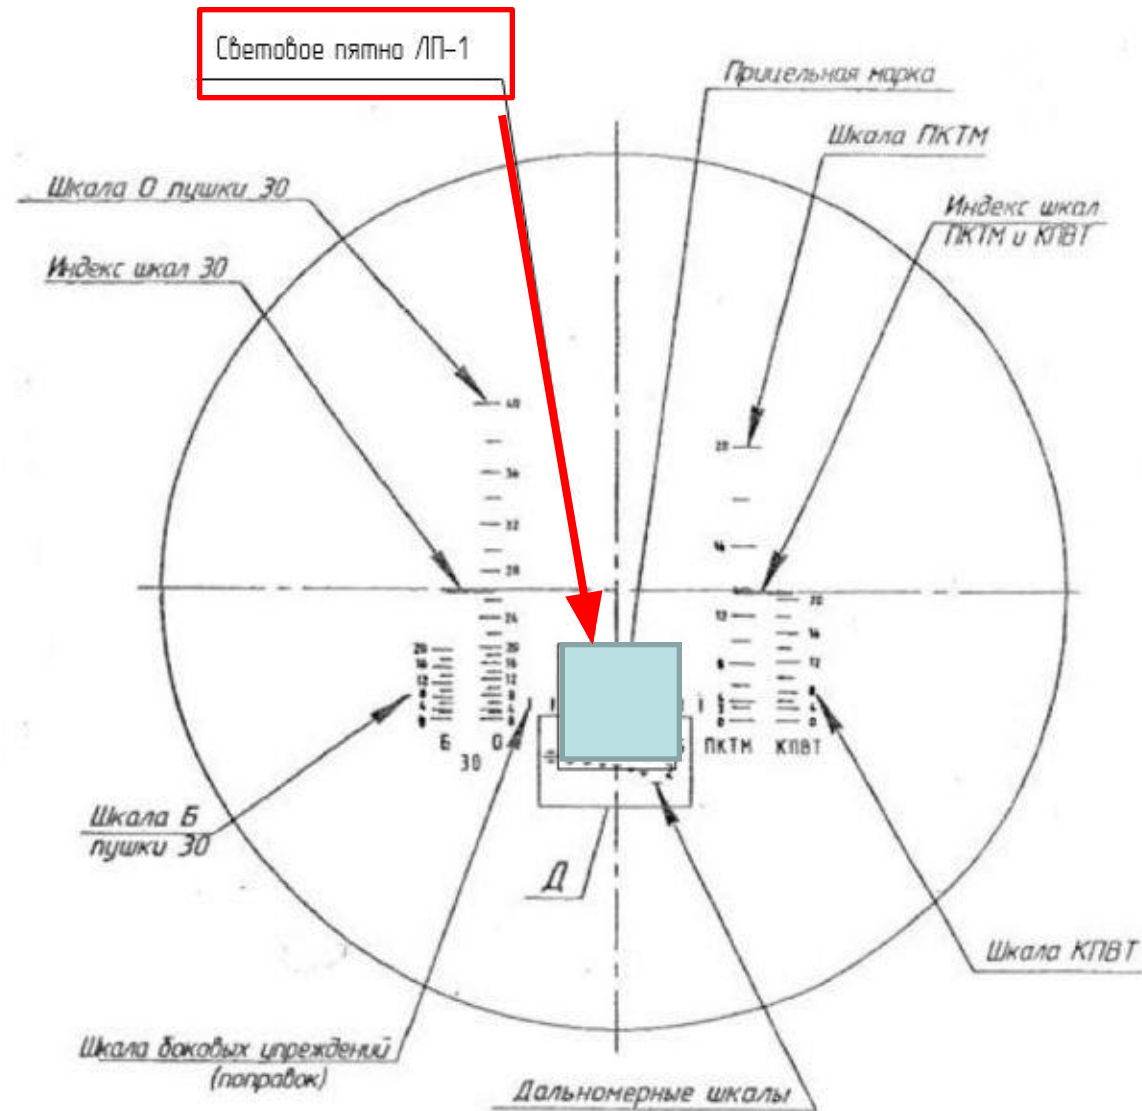
Подсветка лазерного прожектора ЛП-1 не полностью освещает видимое поле зрения прицела, что не позволяет вести полноценное обнаружение цели при ведении стрельбы ночью.

1. Направлено обращение в ФГБУ «ЗЦНИИ» МО РФ г. Кубинка о целесообразности расширения зоны подсветки прожектором ЛП-1 поля зрения прицела (письмо №3955/03-04 от 22.10.2018 г.).
2. При внедрении тепловизионного прицела ТКН-4ГА-03 отпадает необходимость в лазерном прожекторе.

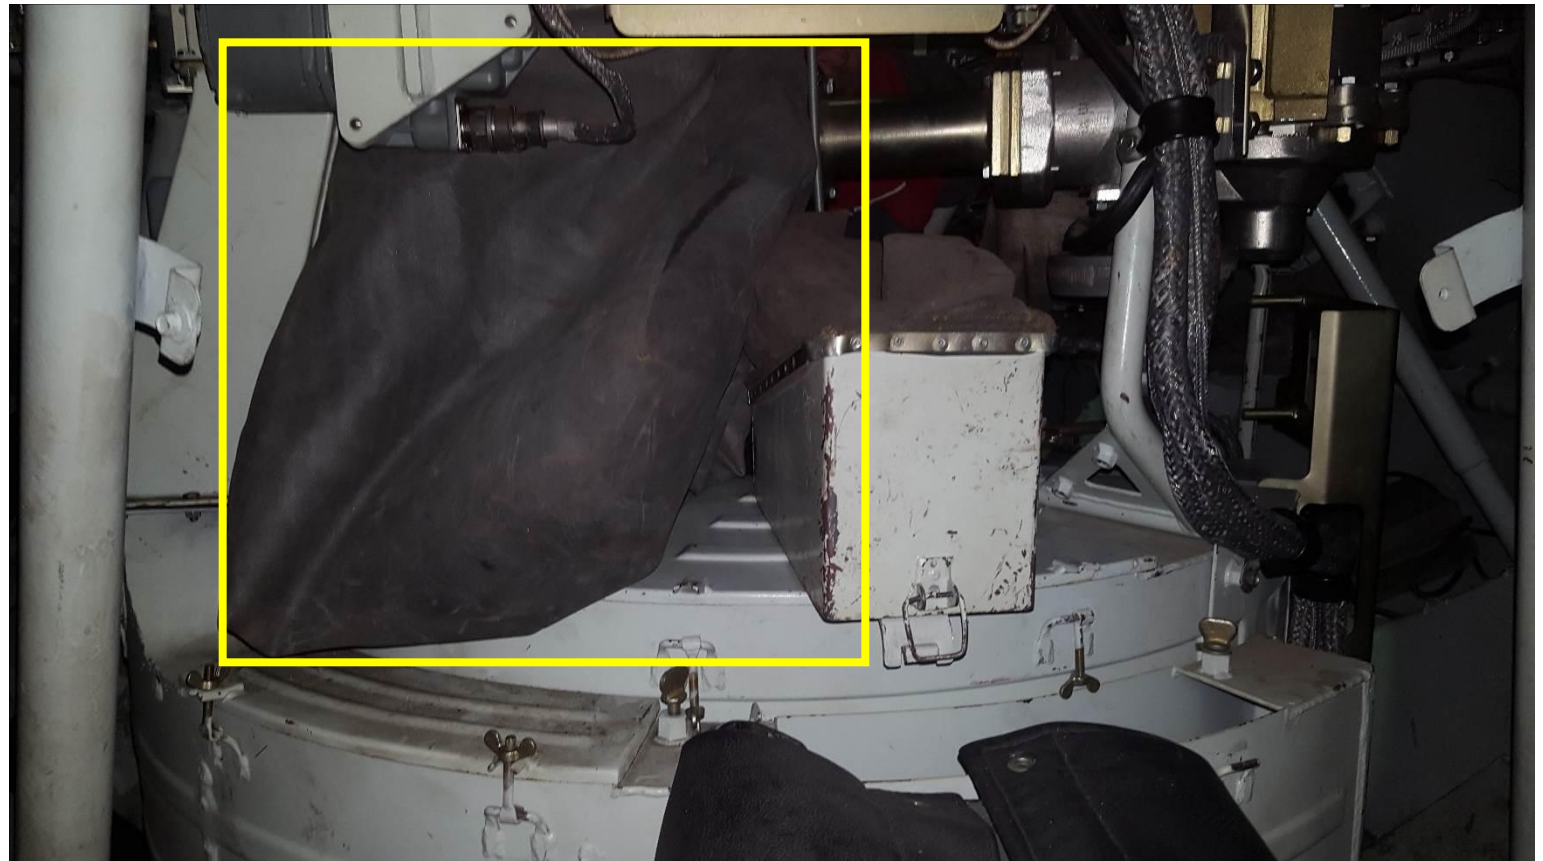
Низкая емкость мешка для сбора отработанных звеньев пушки и лент пулемета не обеспечивает расход полного боекомплекта без остановки стрельбы для замены мешка.

- 1. Проработать возможность увеличения объема мешка**

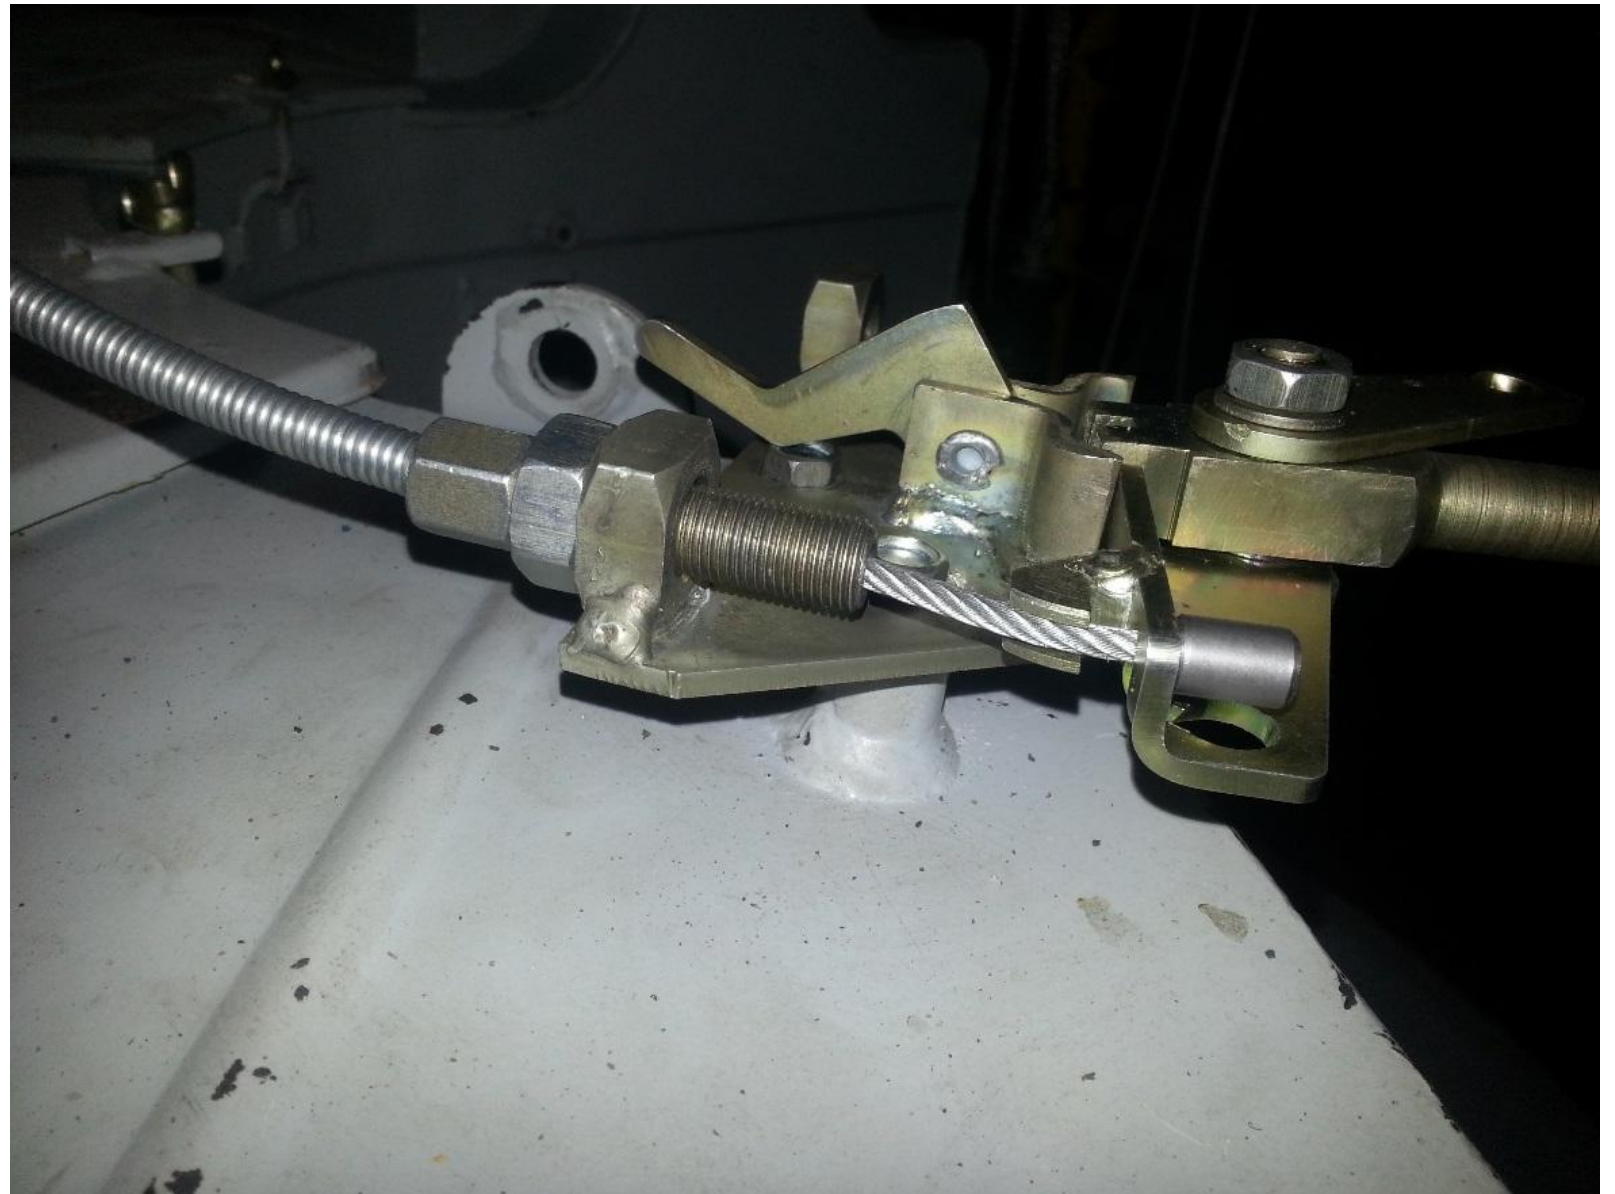
Недостаточная фиксация стопора рукоятки ручных спусков 2А72 и ПКТМ во время движения приводит к нарушению требований безопасности при стрельбе

Разработать дополнительную фиксацию рукоятки спуска в крайних положениях.

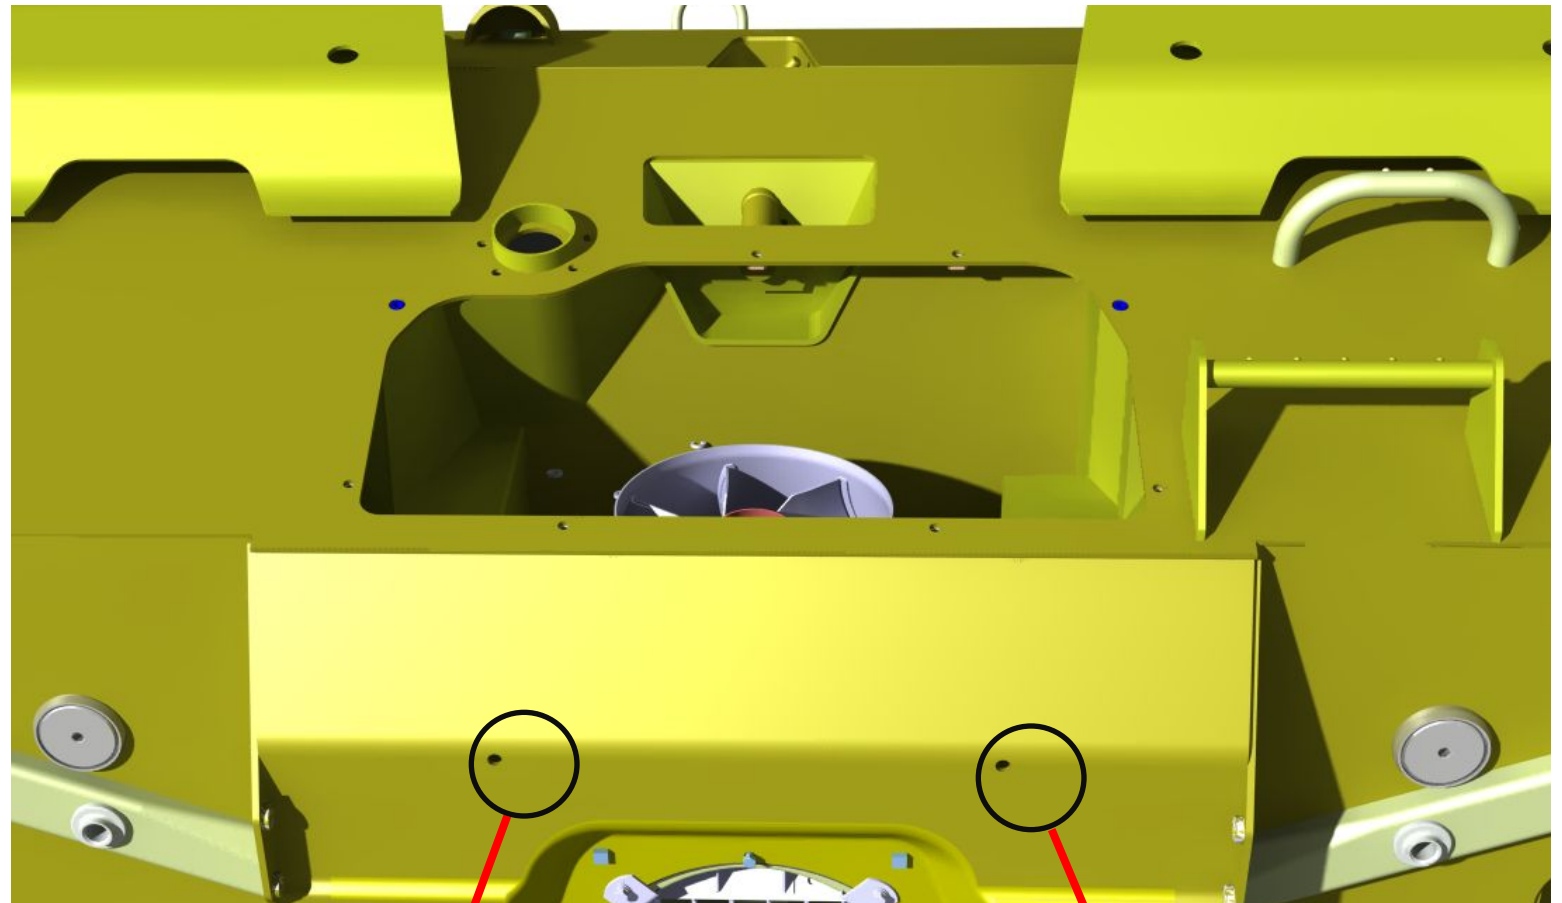
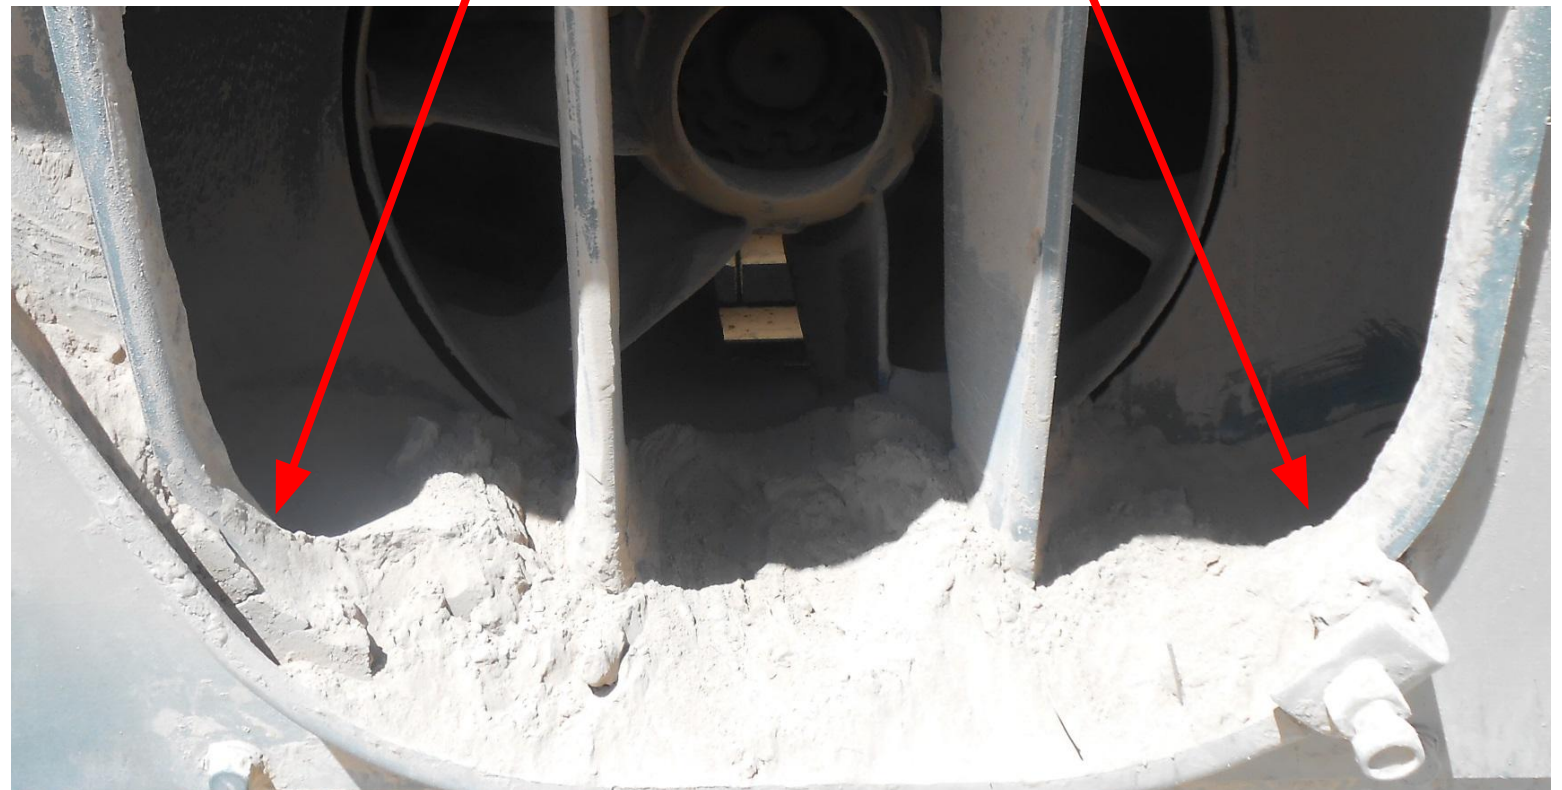
Не обеспечивается слив воды из отсека корпуса, в котором расположены рули управления изделием на плаву из-за их заиливания.

Увеличить диаметр сливных отверстий с 16 мм до 30 мм.

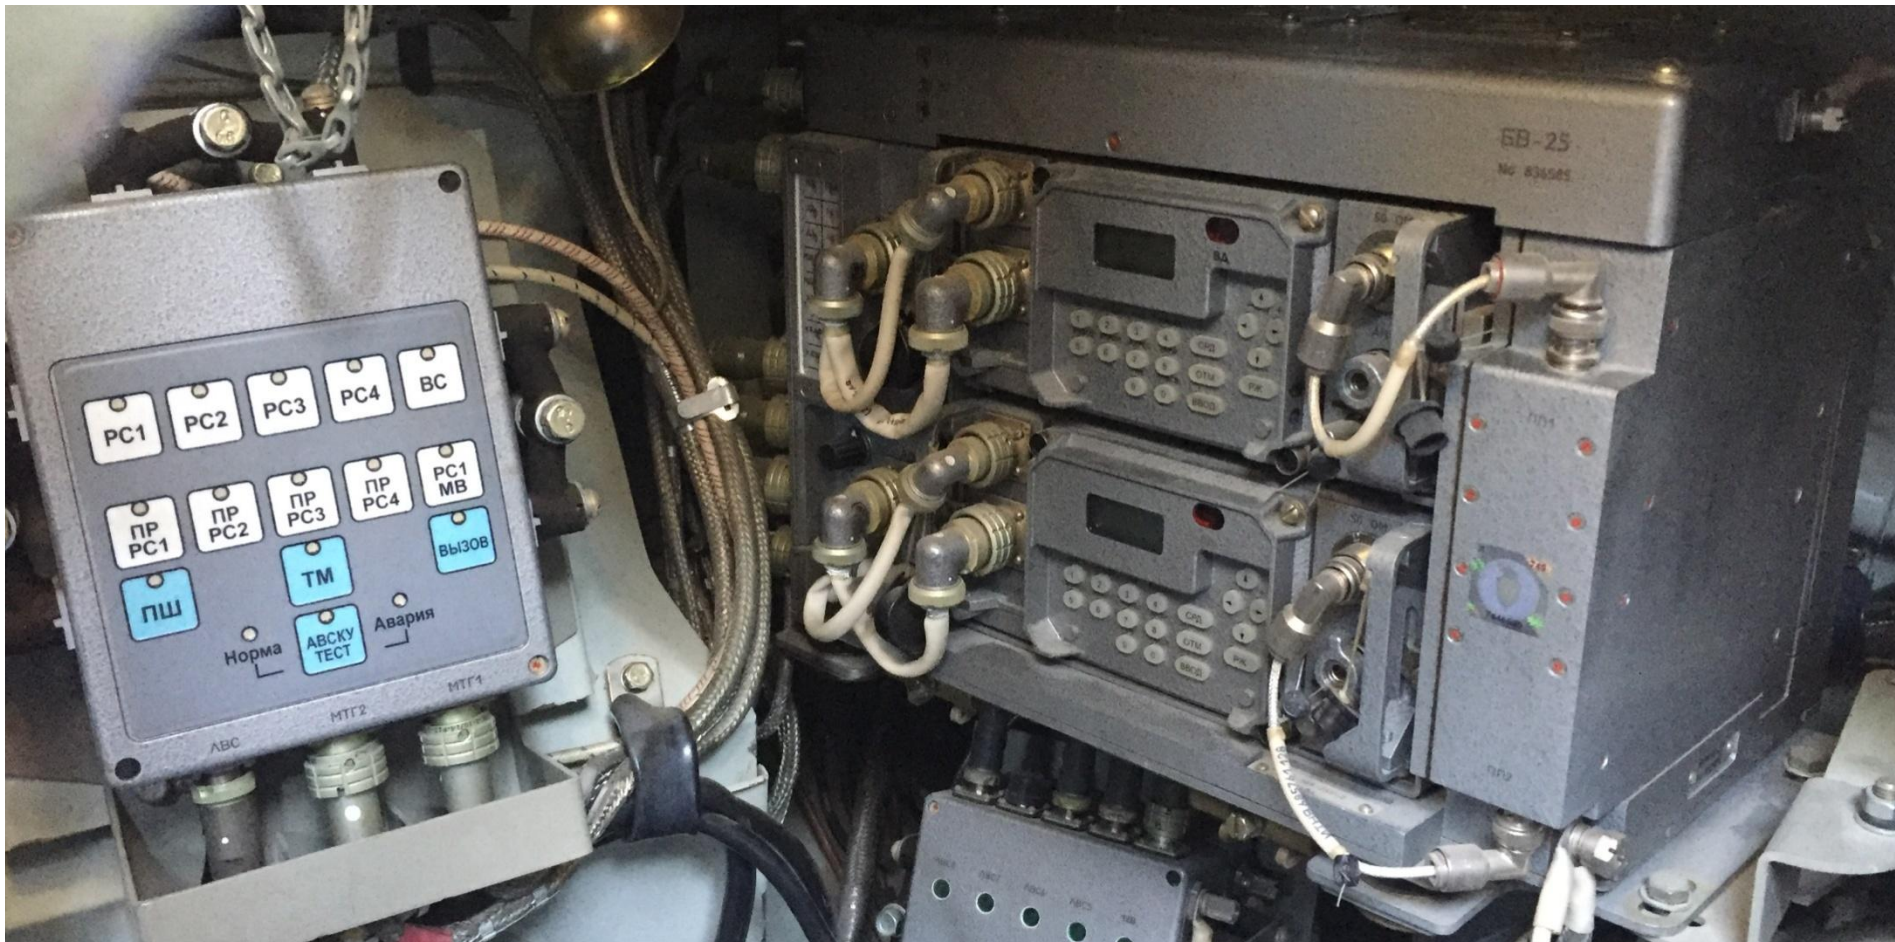
Затруднен доступ к тумблеру включения радиостанции Р-168-25У

Согласовать с АО «Концерн «Созвездие» возможность включения радиостанции путем включения тумблера на блоке предохранителей (тумблер на радиостанции постоянно включен).

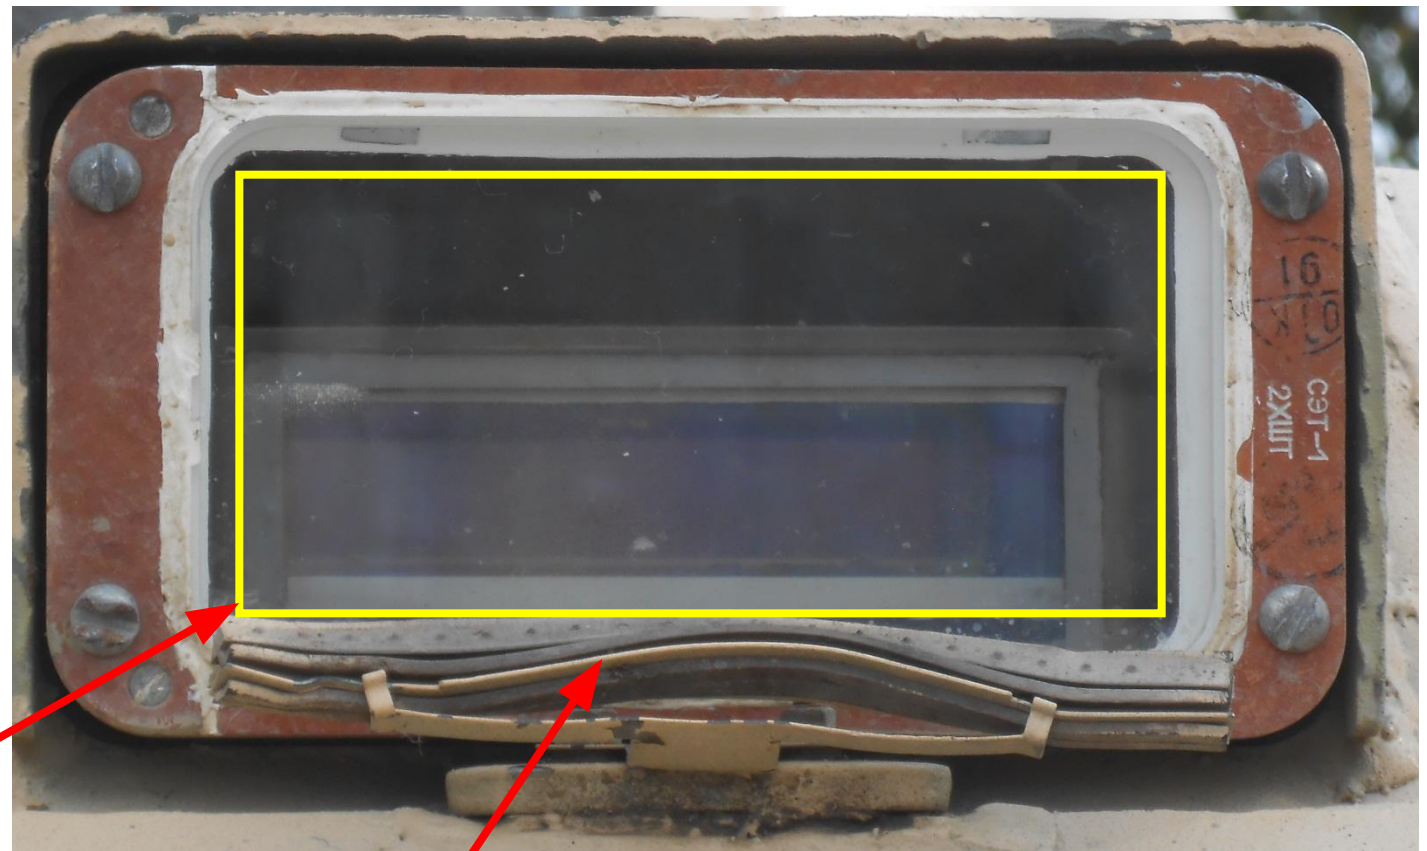
Ухудшение видимости через приборы наблюдения ТНПО-115 (в центральной шахте на рабочем месте механика-водителя), ТВН-5 и ТКН-АИ, установленные в отделении управления, в связи с загрязнением защитных стекол в результате эксплуатации изделий в тяжелых дорожных условиях, на размокших грунтовых дорогах и заболоченных участках

**Снижение видимости
через защитное стекло
в следствие
загрязнений**

Разрушение щетки стеклоочистителя

Для улучшения очистки приборов ТНПО-115, ТВН-5 (в центральной шахте на рабочем месте механика-водителя) и ТКН-АИ имеющейся щеткой проработать варианты изменения конструкции установки приборов с возможностью обмыва поверхностей защитных стекол жидкостью.

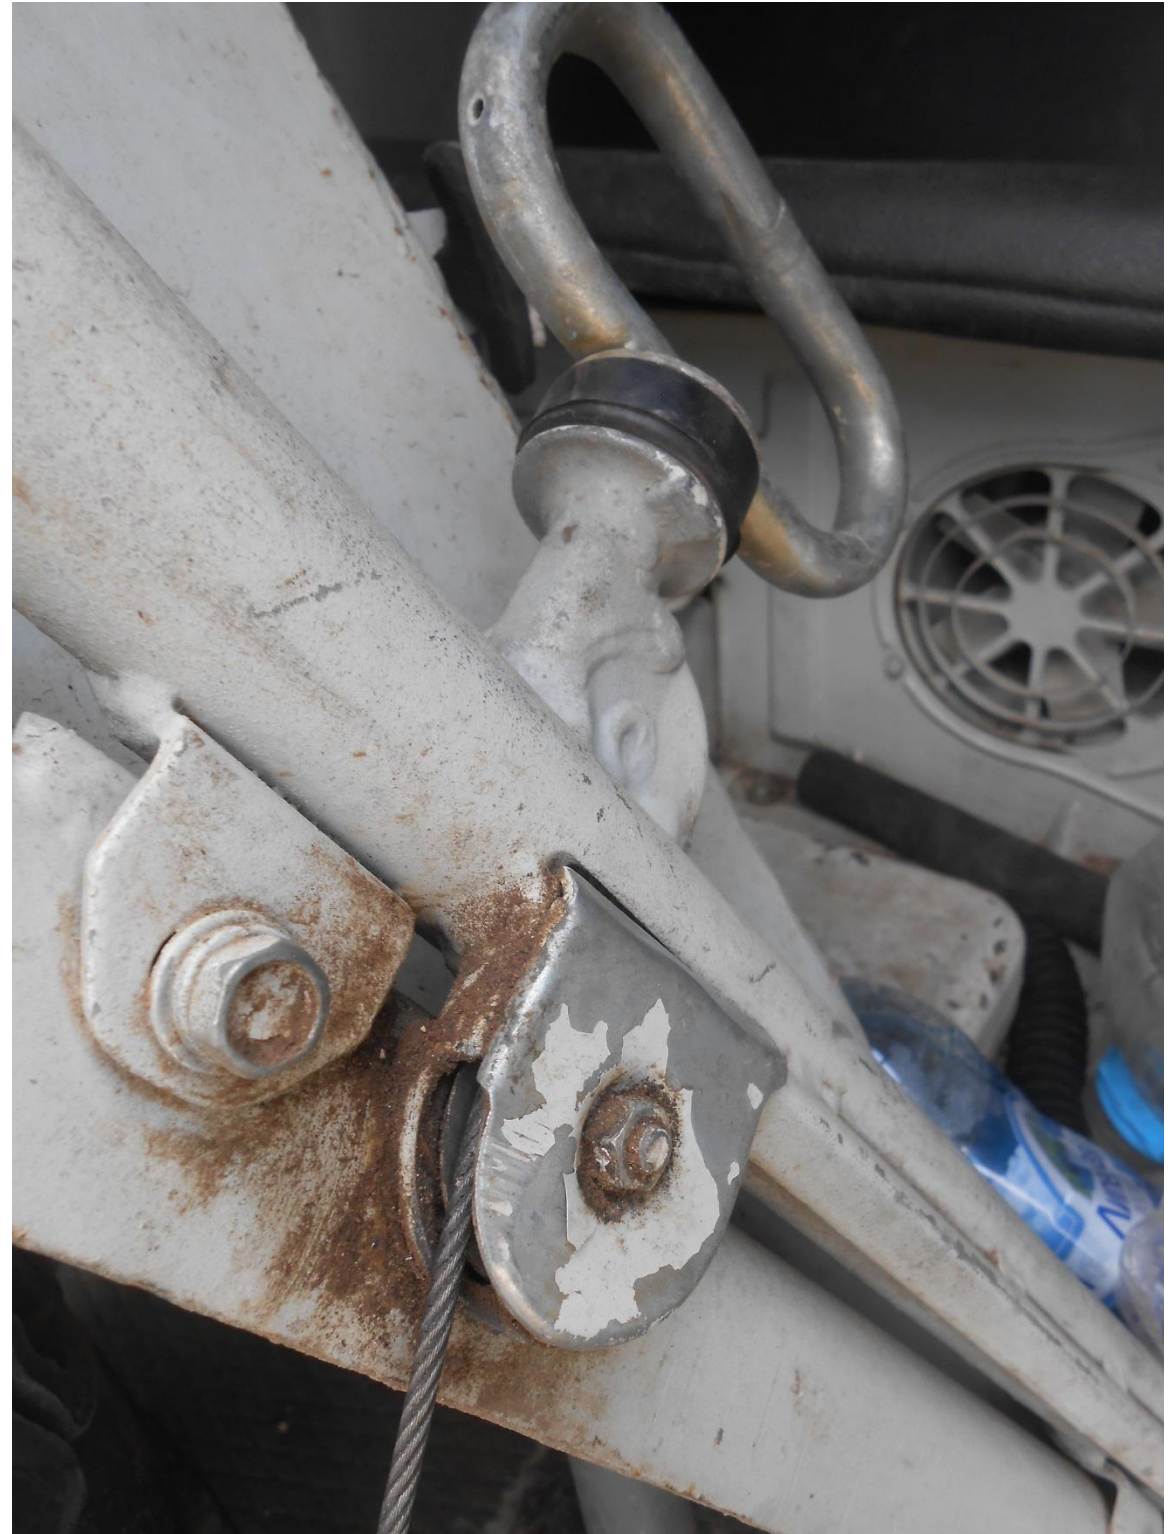
Разрушение тросоукладчиков дверей боковых люков десантного отделения

1. Ввести в КД смазку троса.
2. Вести металлопокрытие пружины тросоукладчика

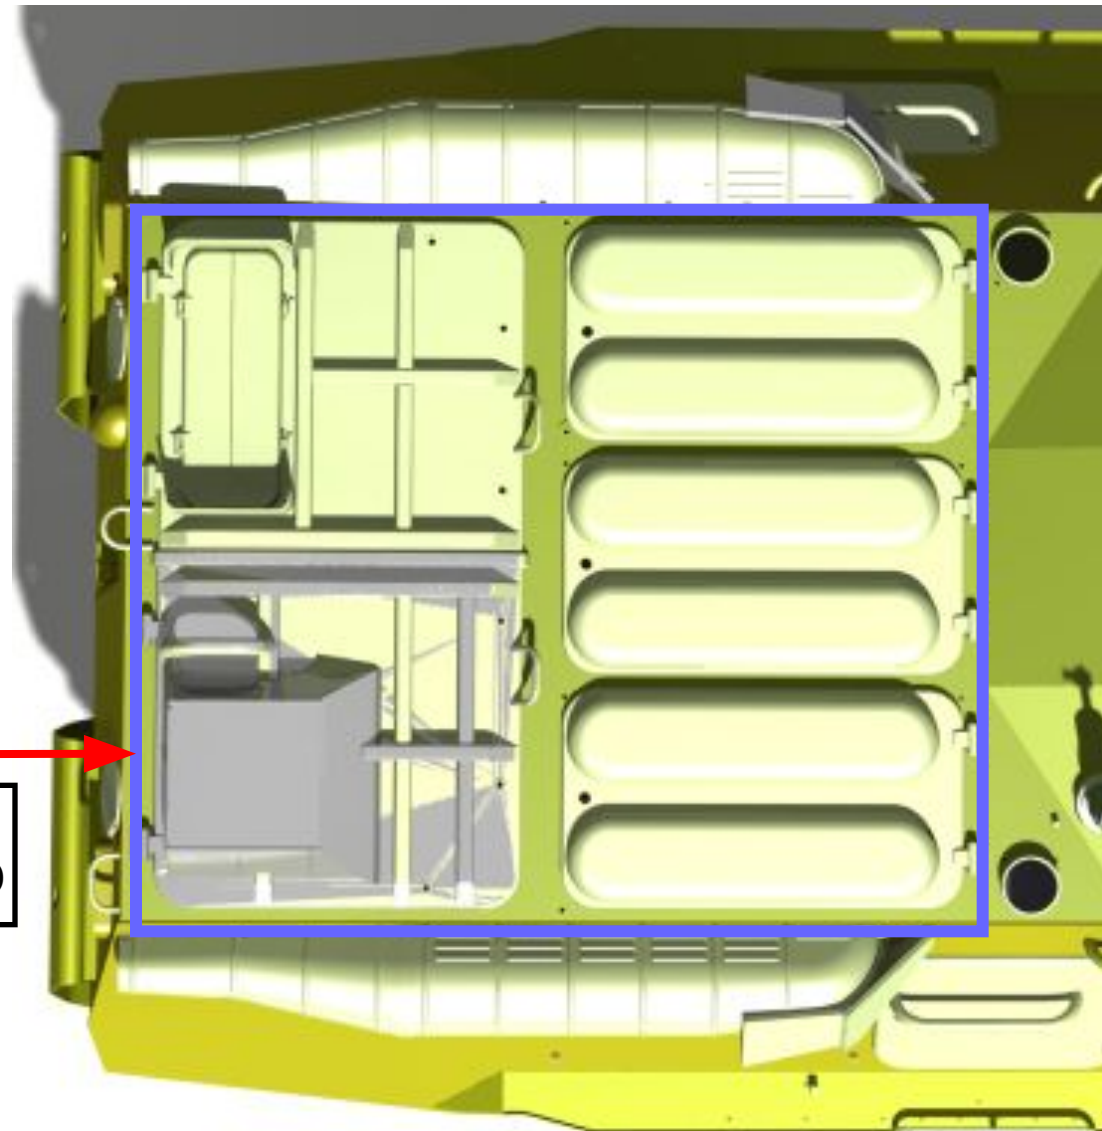
Образование трещин на верхних створках боковых дверей

Установить второй упора в районе нижней петли верхней створки боковой двери.

**Установка стопора
открывания крышки
люка**

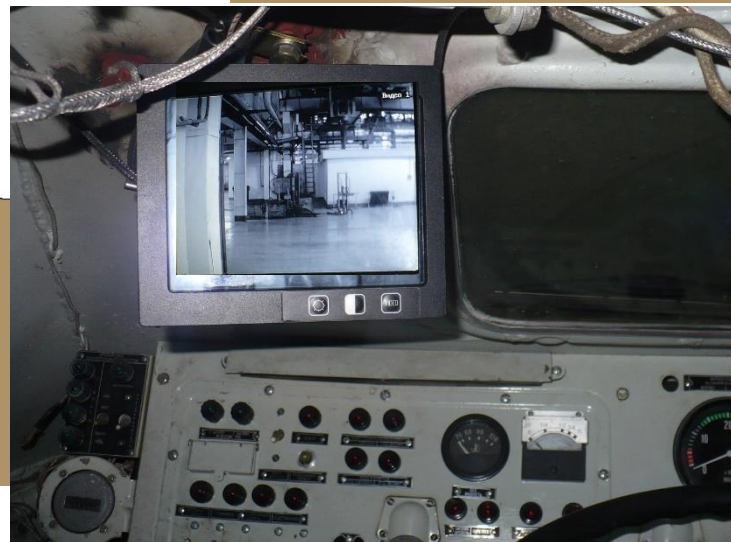
Отсутствие видимости ориентиров при осуществлении загоризонтной высадке подразделений морской пехоты приводит к потере направления движения на плаву и как следствие места высадки на берег

**Задняя
видеокамера**

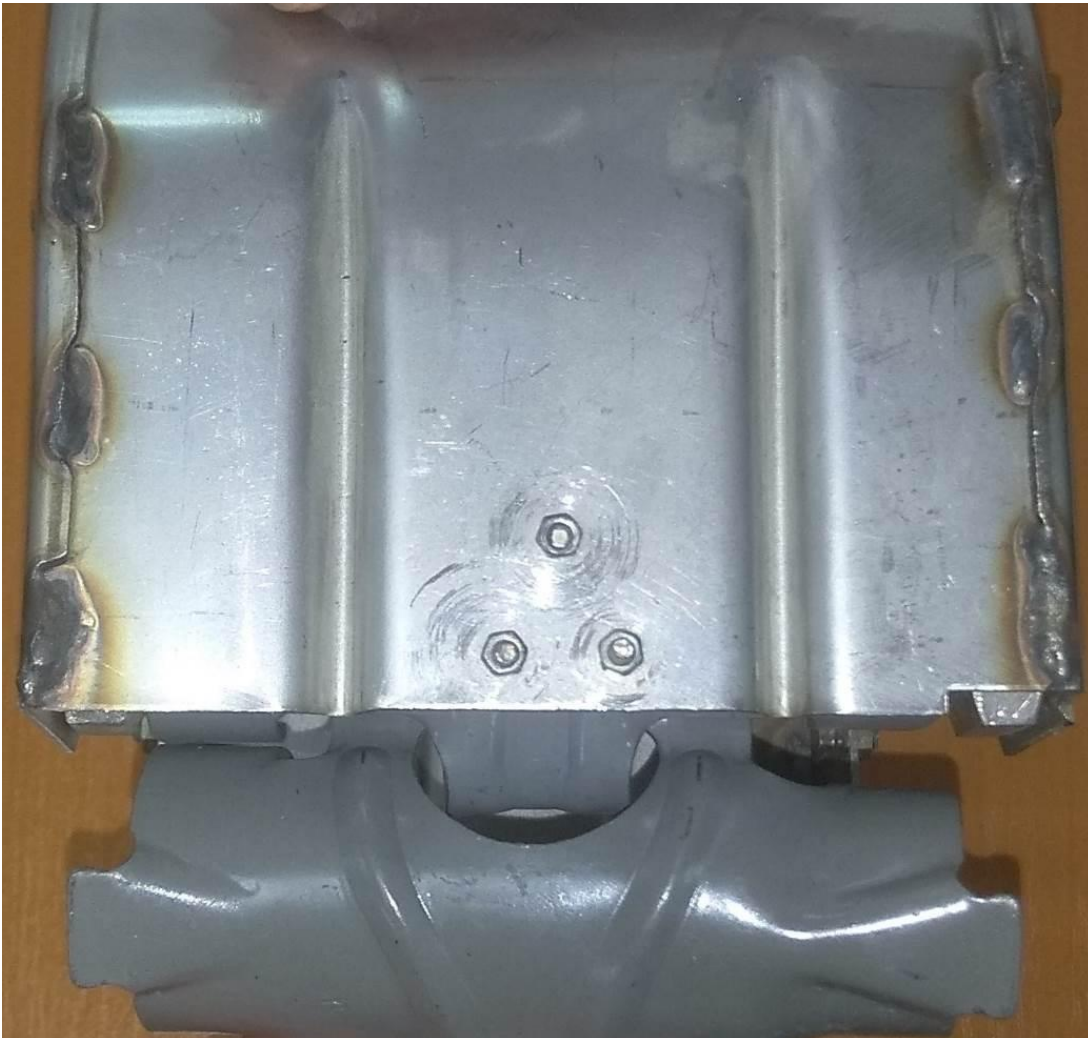
Зафиксировано застревание отработанного звена звеньев лент боепитания пушки 2А72 и лент ПКТМ

Вероятной причиной застревания является использование звеньев лент боепитания пушки 2А72 с деформацией.

Уточнить РЭ боевого отделения в части порядка работ при замене пушки

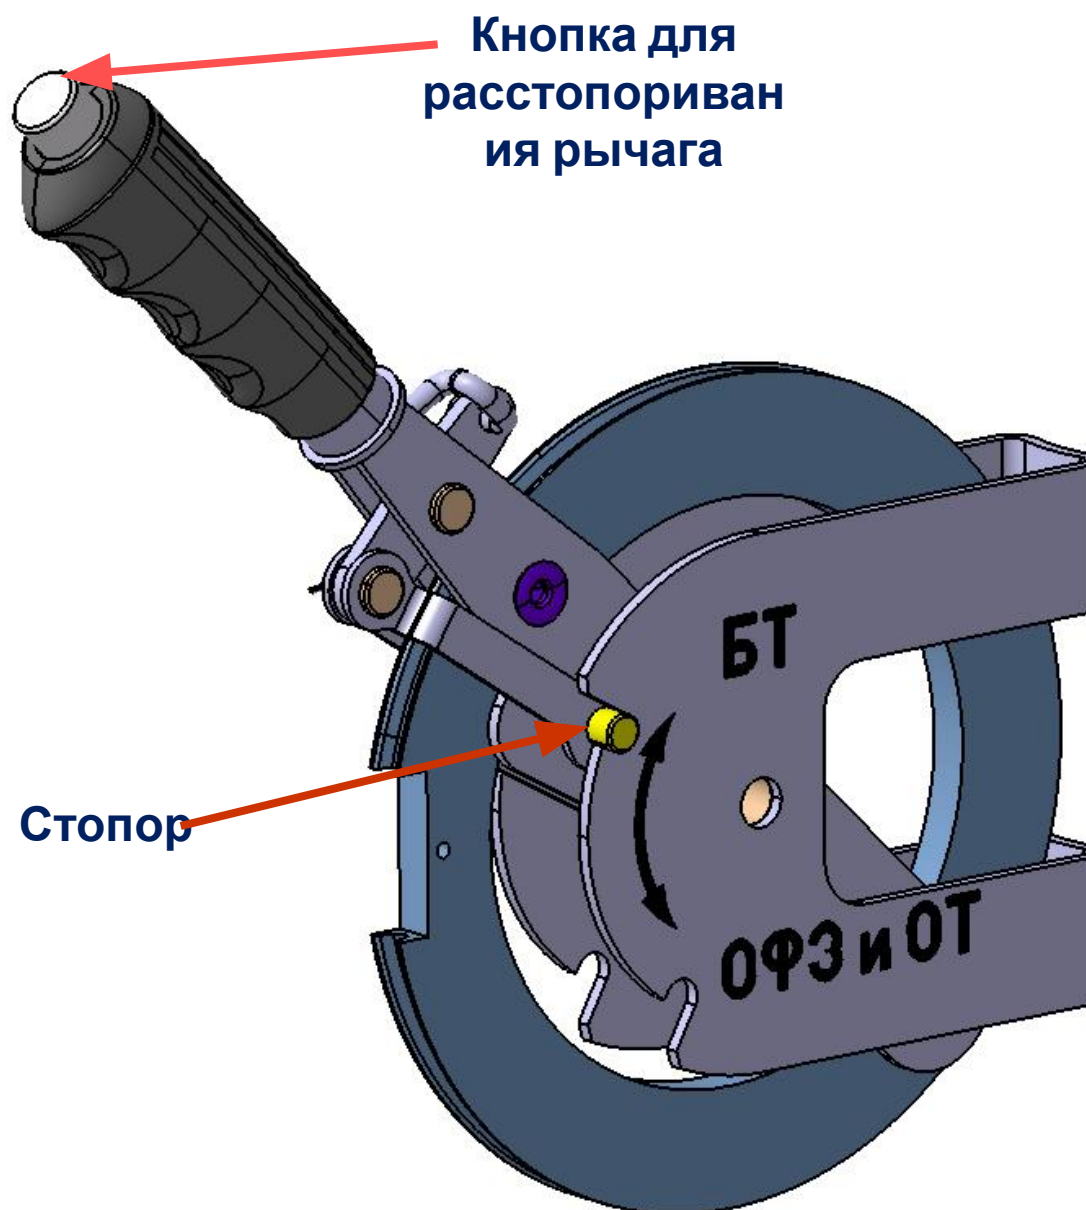
Недостаточная надежность работы тросового привода переключения подачи ленты (зафиксированы задержки при стрельбе из пушки 2А72 в связи с недовключением подачи из-за механического воздействия на привод при посадке наводчика)

1. Подготовить проект извещения по введению в конструкцию фиксатора рычага переключения подачи ленты

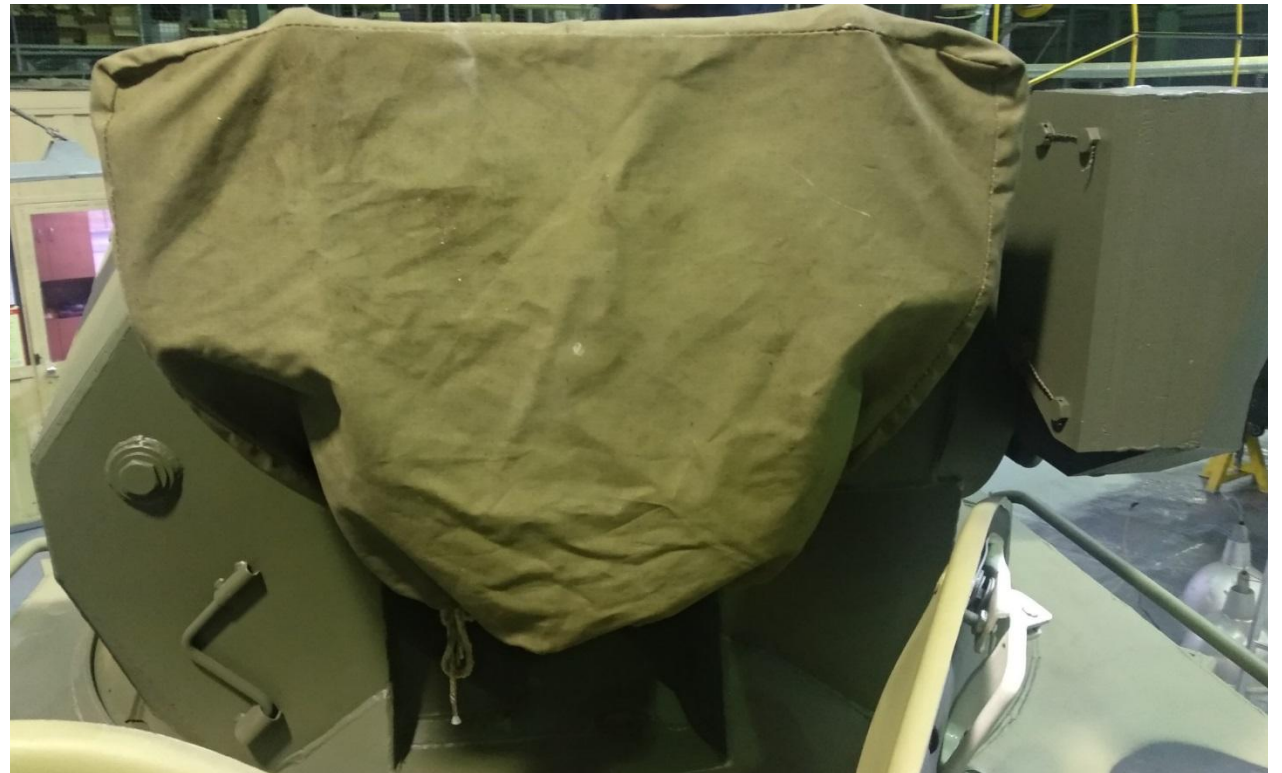
Недостаточная герметичность люльки пушки и люльки пулемета (не исключена возможность попадания воды и грязи на вооружение)

Ввести в состав БТР-82А (АМ) чехол люльки пушки и люльки пулемета для защиты от попадания воды и грязи

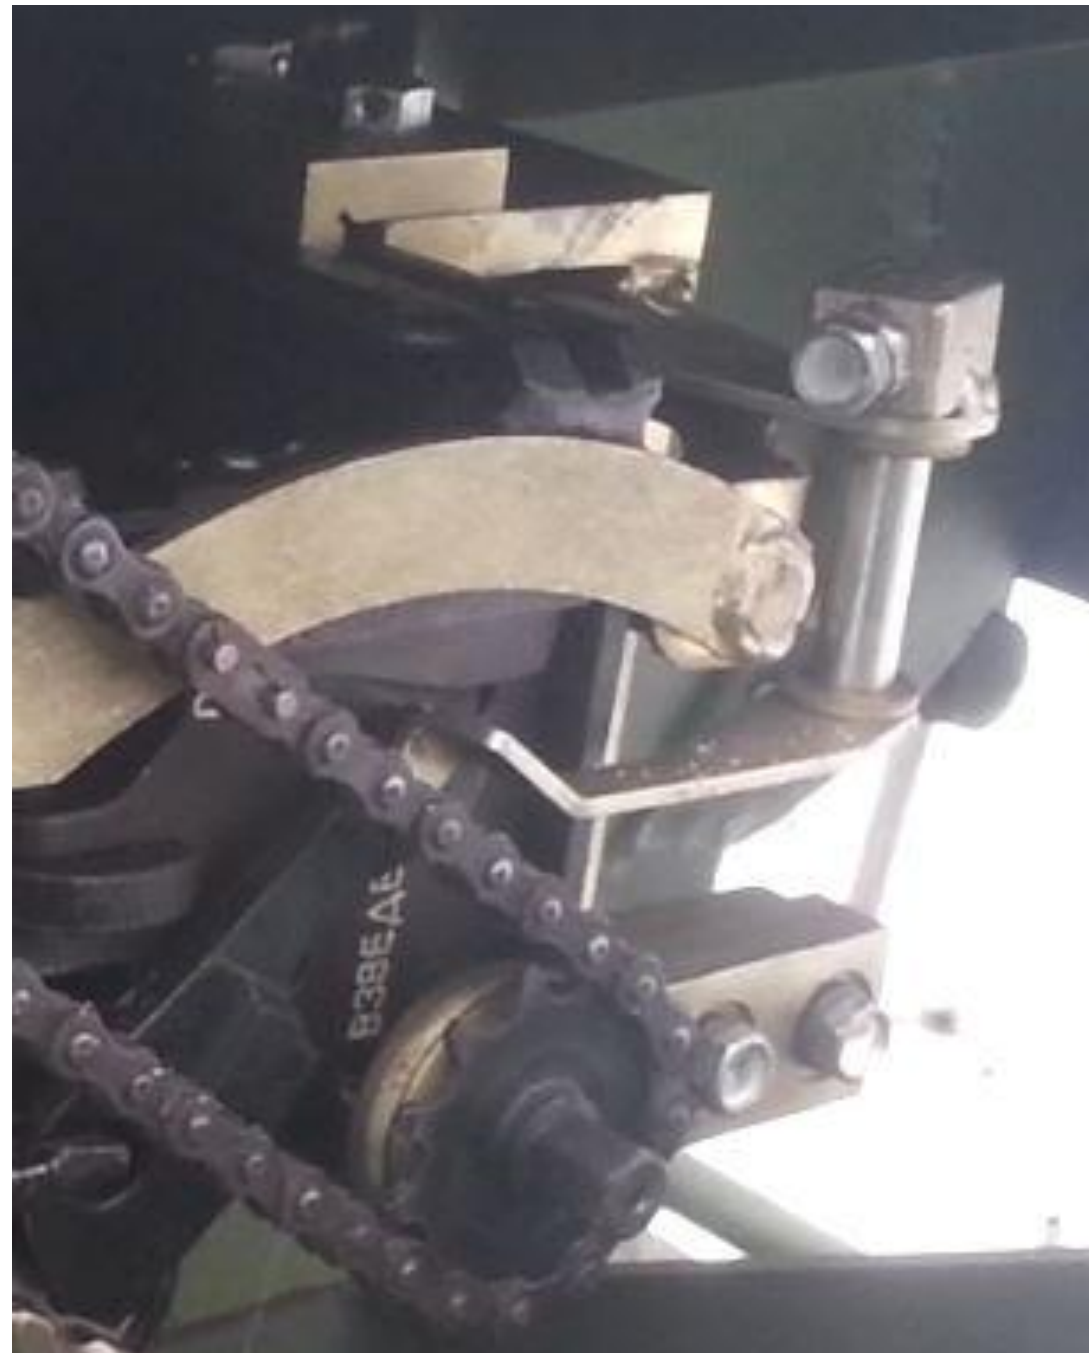
Недостаточная надежность контровочного болта привода управления предохранителем пушки.

Уточнить в руководстве по эксплуатации боевого отделения порядок работ при демонтаже предохранителя пушки

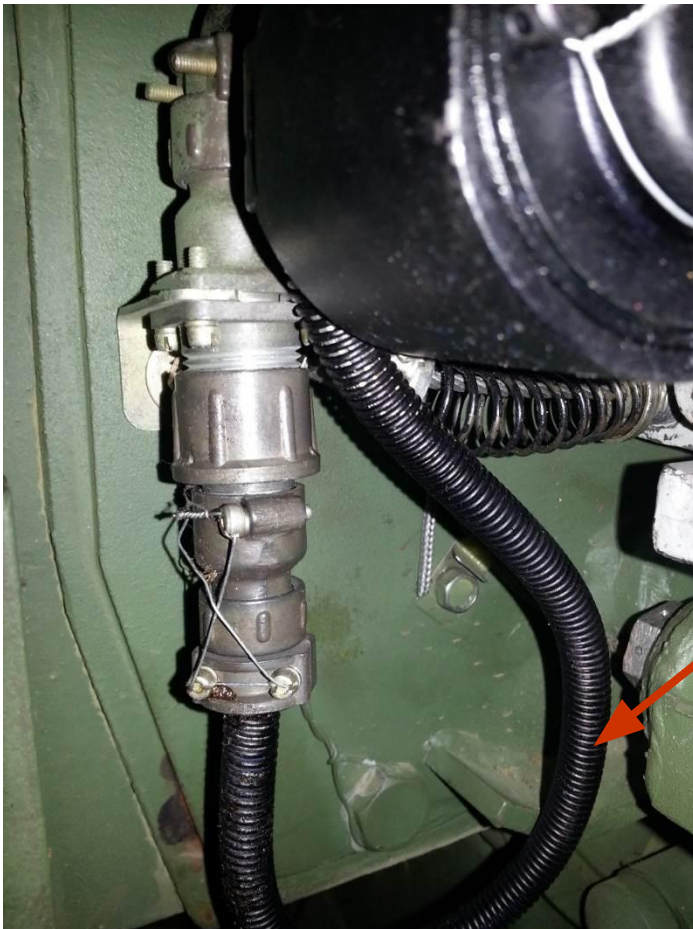
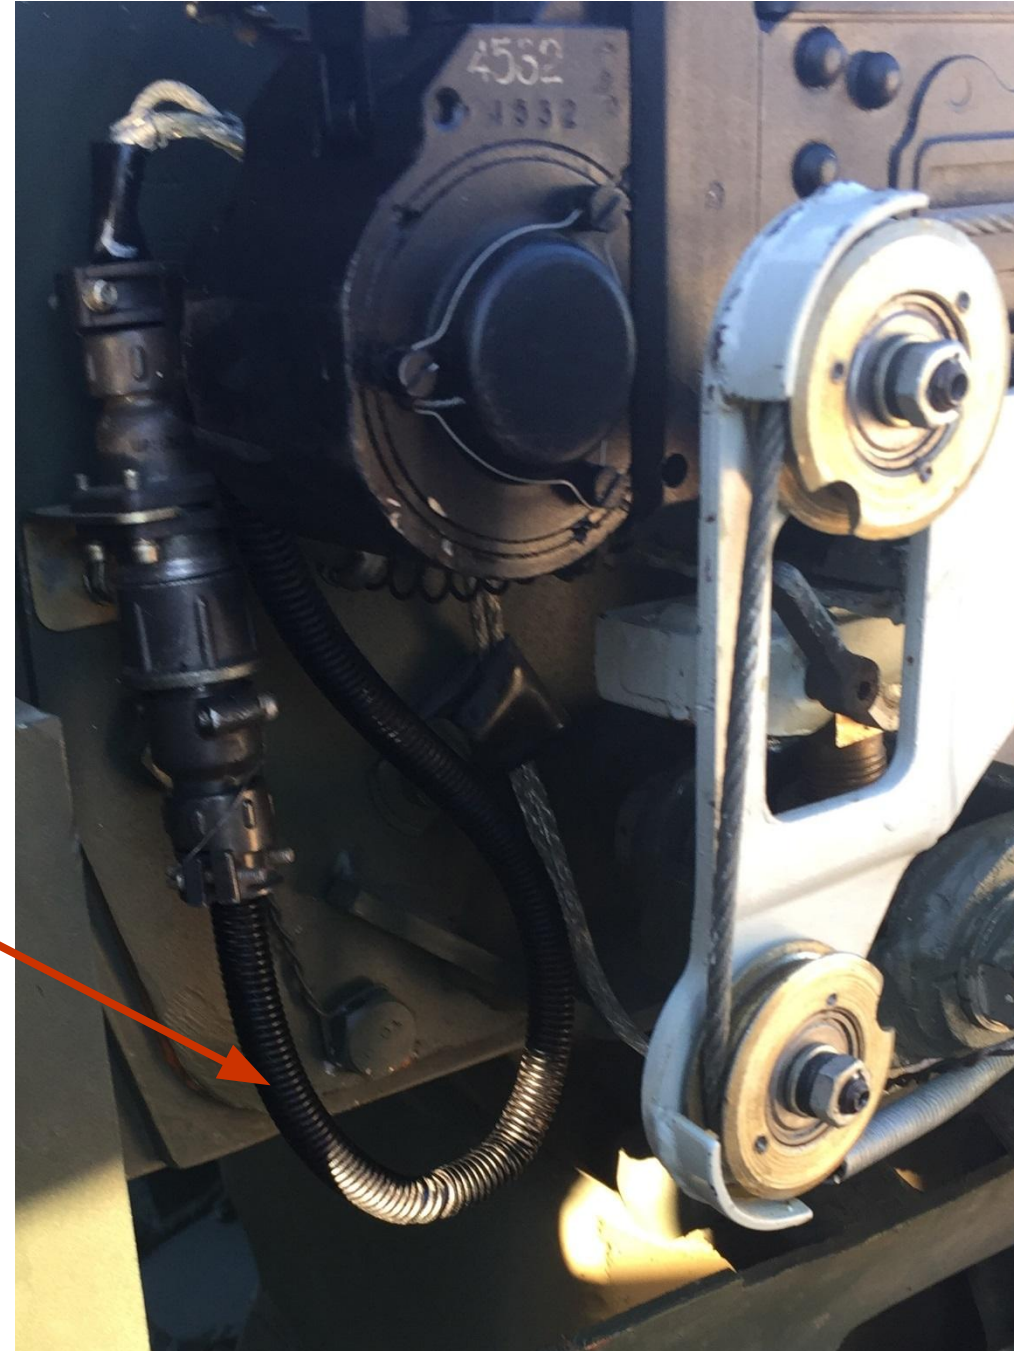
Повреждение провода электрического спуска ПКТМ при закрытии бронированного кожуха

Ввести в конструкцию точку фиксации (защиты) провода электрического спуска ПКТМ.

Зафиксируйте провод от повреждения при монтаже
