ПЛАН
совершенствования конструкции и эксплуатационных характеристик
БТР- 82А (АМ)

ПЛАН

совершенствования конструкции и эксплуатационных характеристик БТР-82А (АМ)

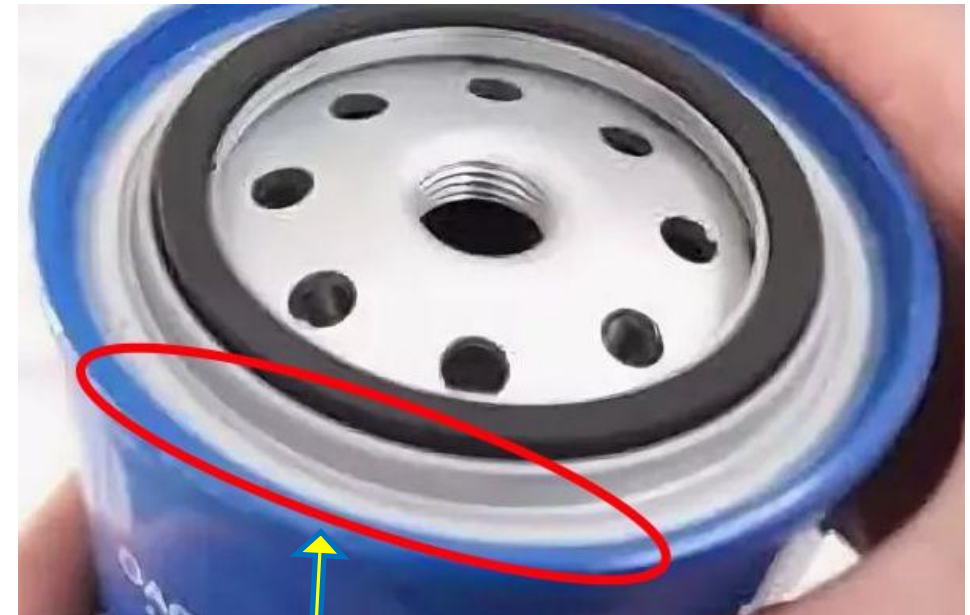
Недостаточная прочность фильтров тонкой очистки топлива

возникновение радиальной трещины

1. **Заменен материал корпуса фильтр-патрон (извещение №12.462.2018 от 11.09.2018)**
2. **Проведены приемо-сдаточные (протокол №15/14604 от 2.10.18) и квалификационные испытания (протокол №15/14610 от 2.10.18) новых фильтр-патронов в полном объеме, включая вибростойкость.**
3. **Изготовлена партии новых фильтр-патронов в количестве 750 штук.**
4. **Выполняется испытательный пробег с модернизированными фильтрами (пройдено 2500 км из 6000 км)**

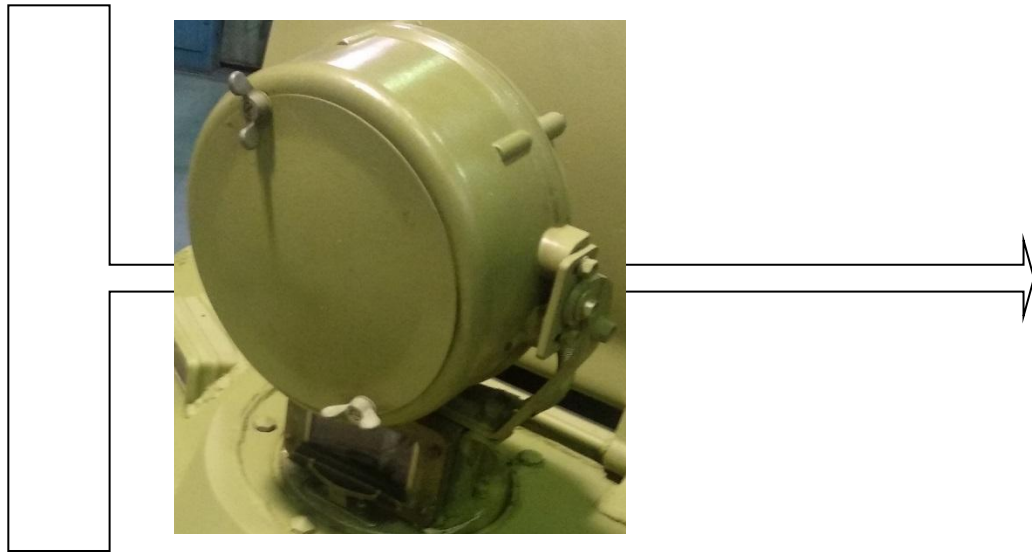
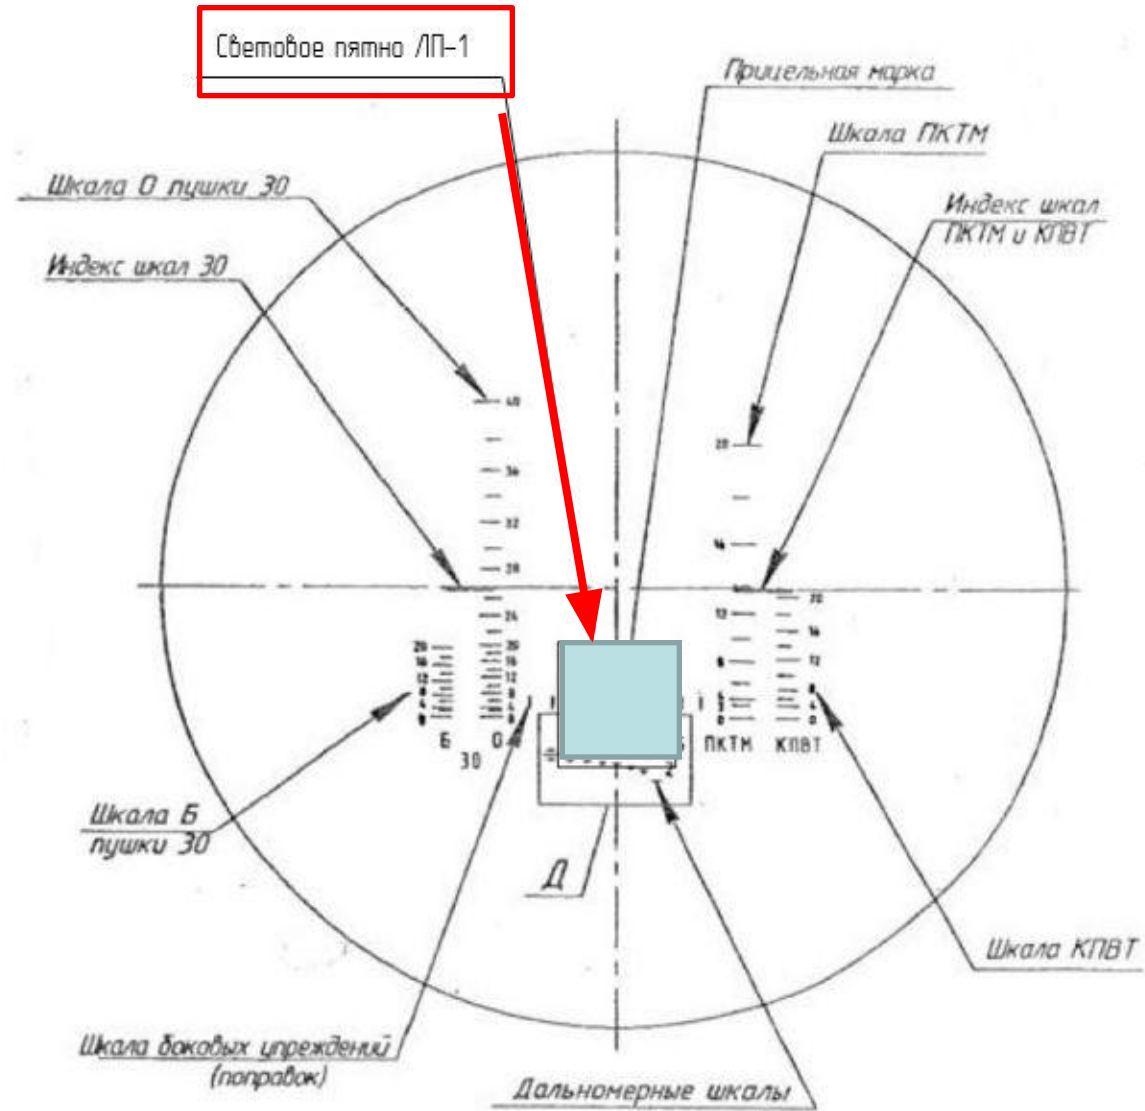
Подсветка лазерного прожектора ЛП-1 не полностью освещает видимое поле зрения прицела, что не позволяет вести полноценное обнаружение цели при ведении стрельбы ночью.

1. Направлено обращение в ФГБУ «ЗЦНИИ» МО РФ г. Кубинка о целесообразности расширения зоны подсветки прожектором ЛП-1 поля зрения прицела (письмо №3955/03-04 от 22.10.2018 г.).
2. При внедрении тепловизионного прицела ТКН-4ГА-03 отпадает необходимость в лазерном прожекторе.

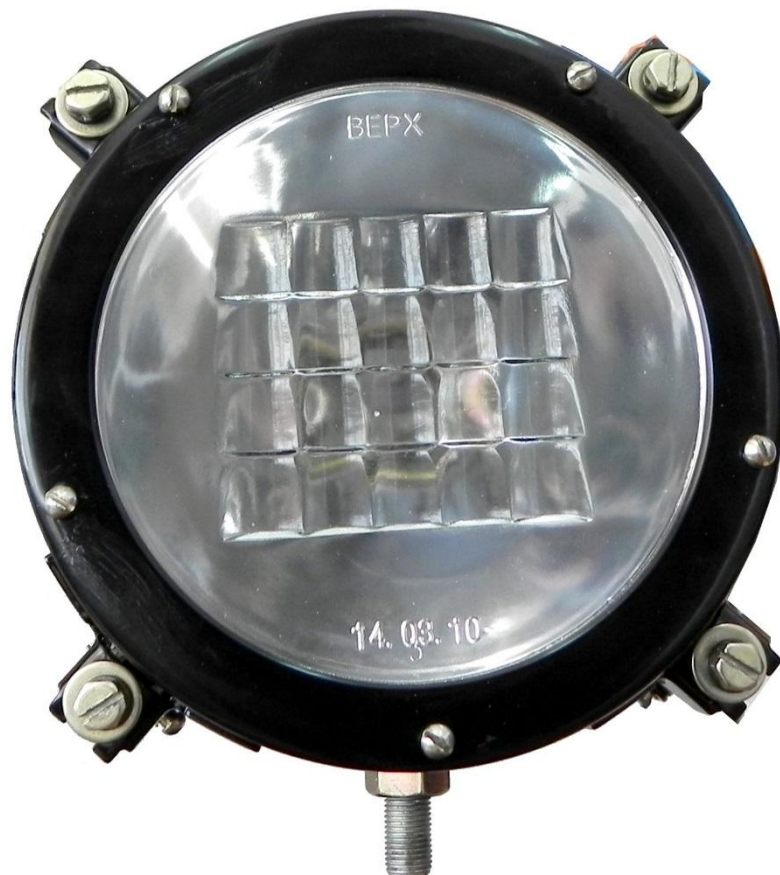
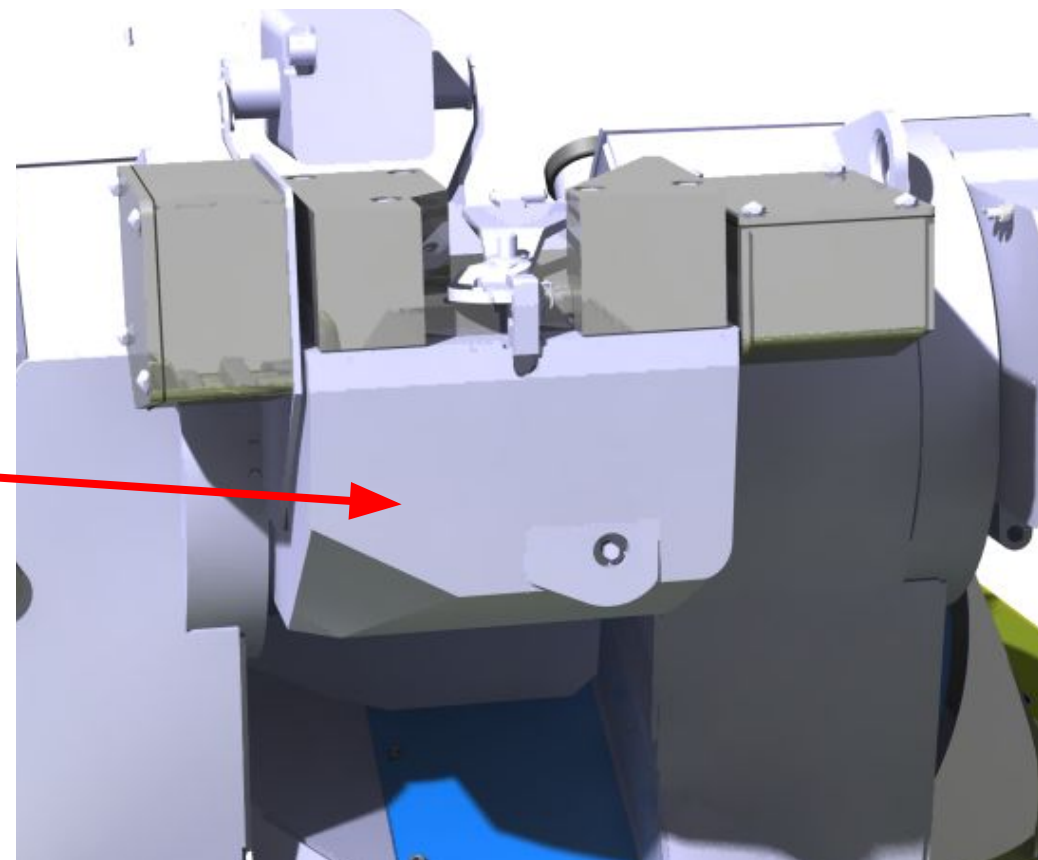
Отсутствие на корме боевого отделения башенного фонаря (красного цвета) для обеспечения требований безопасности при проведении занятий по огневой подготовке в ночных условиях

Установить на корме боевого отделения башенный фонарь со съемной цифровой насадкой для обеспечения требований безопасности при проведении занятий по огневой подготовке в ночных условиях.

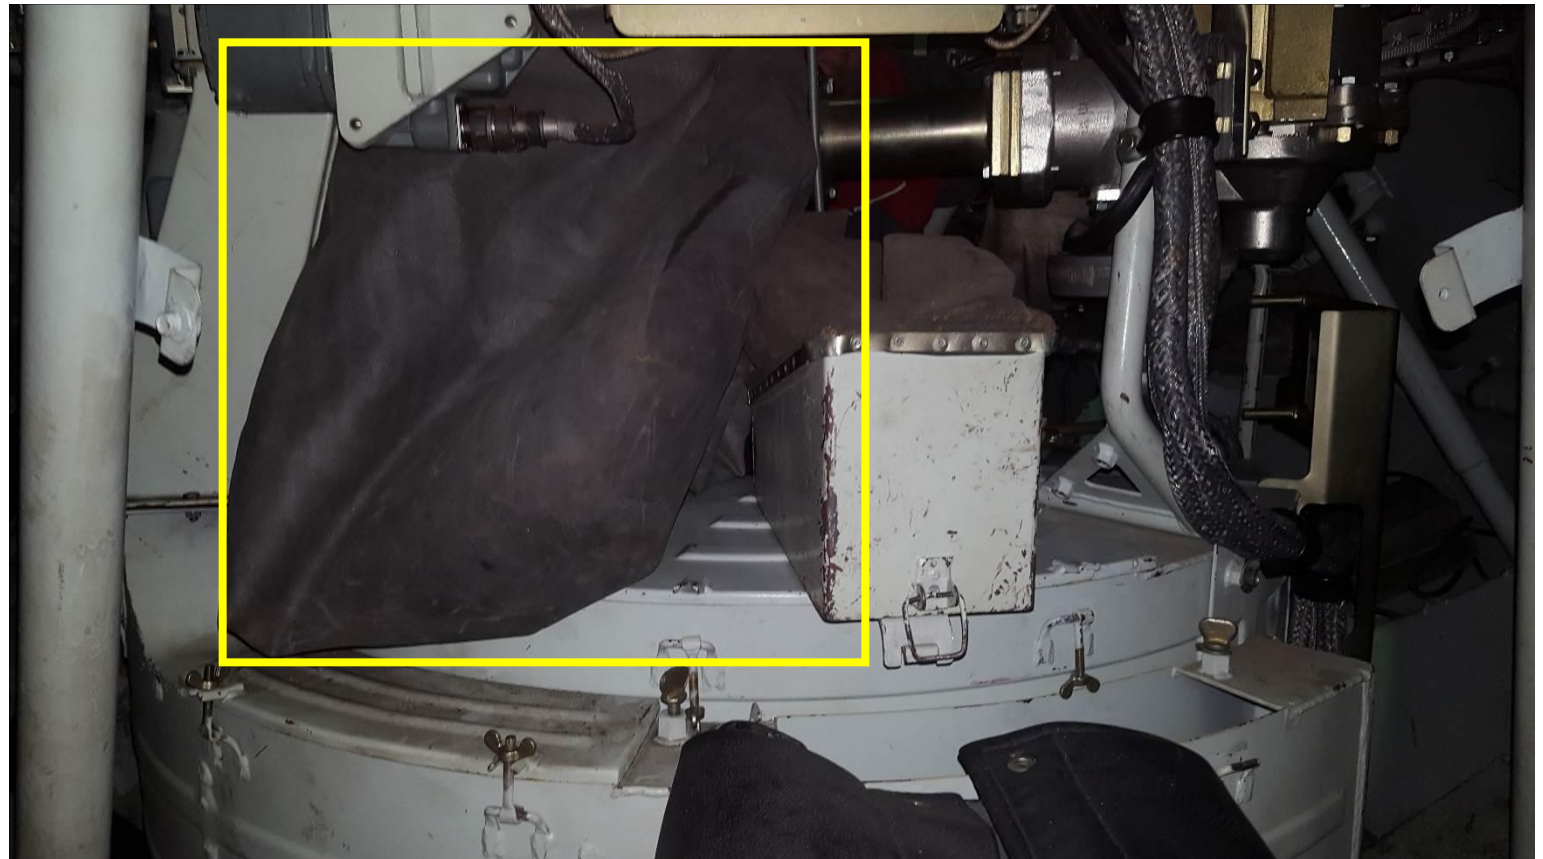
Низкая емкость мешка для сбора отработанных звеньев пушки и лент пулемета не обеспечивает расход полного боекомплекта без остановки стрельбы для замены мешка.

- 1. Проработать возможность увеличения объема мешка**

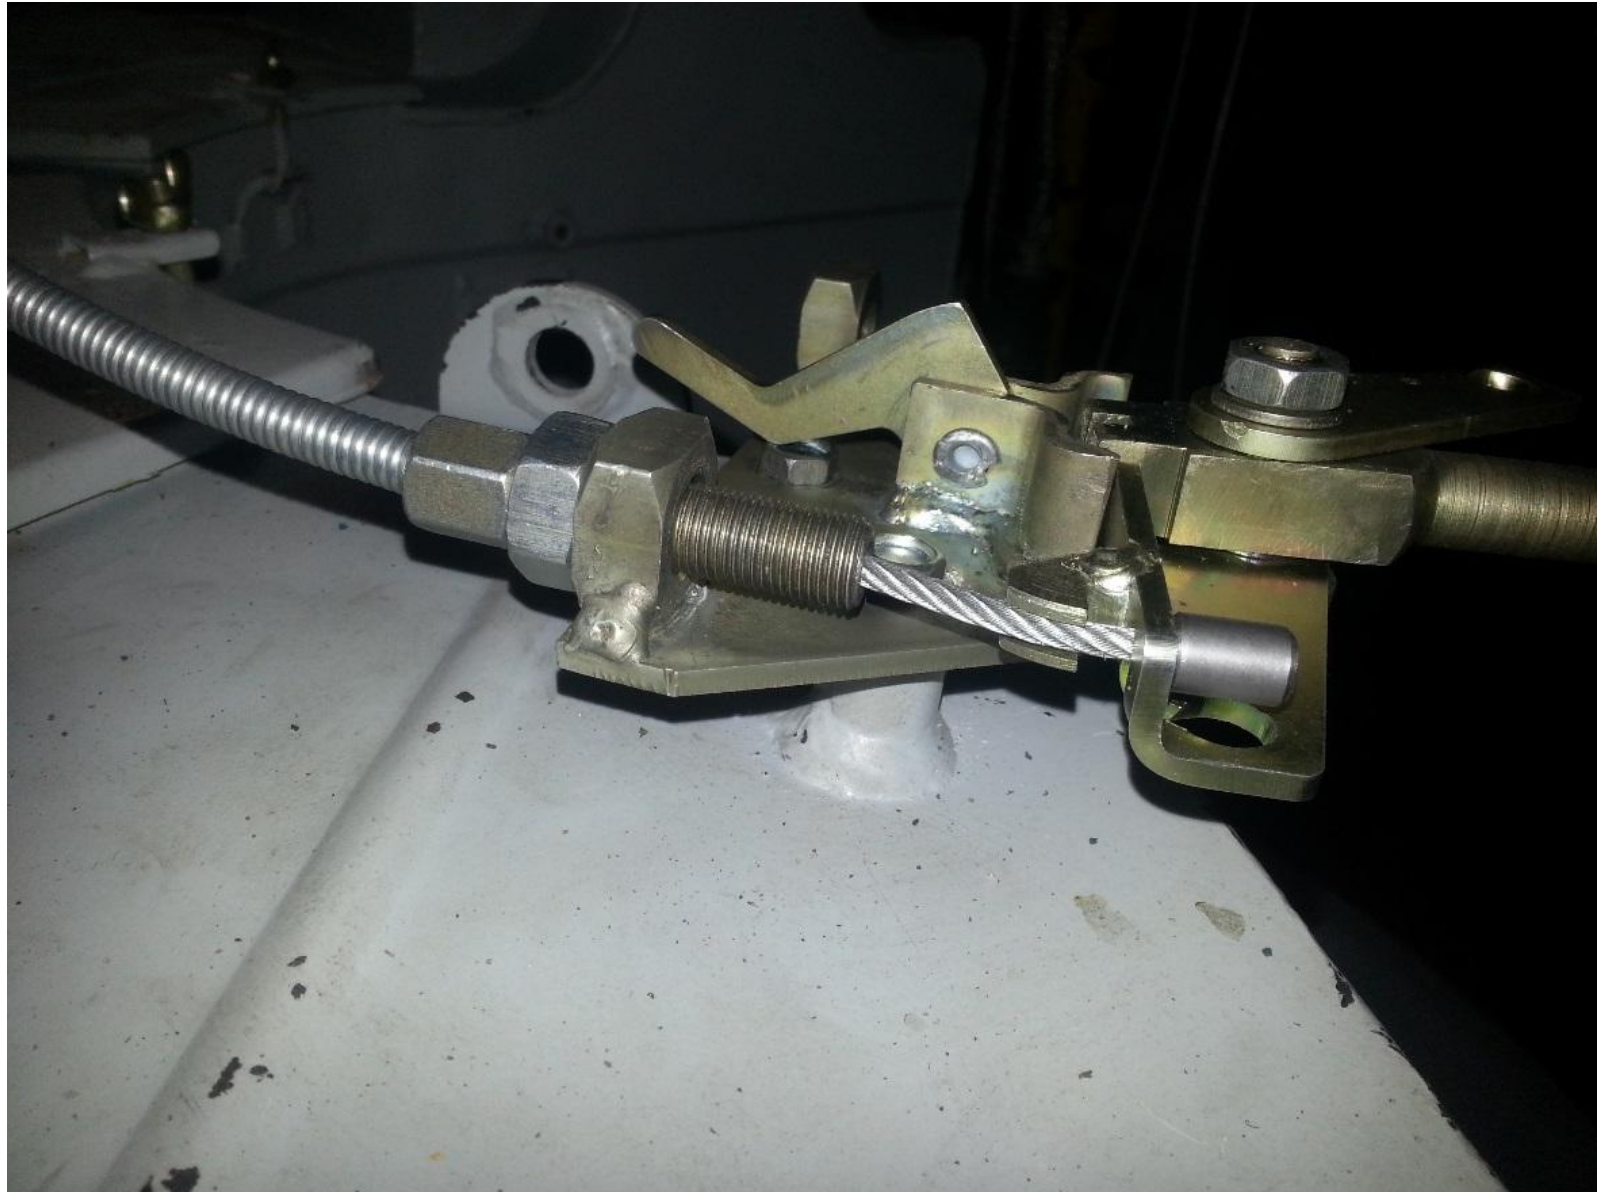
Недостаточная фиксация стопора рукоятки ручных спусков 2А72 и ПКТМ во время движения приводит к нарушению требований безопасности при стрельбе

Разработать дополнительную фиксацию рукоятки спуска в крайних положениях.

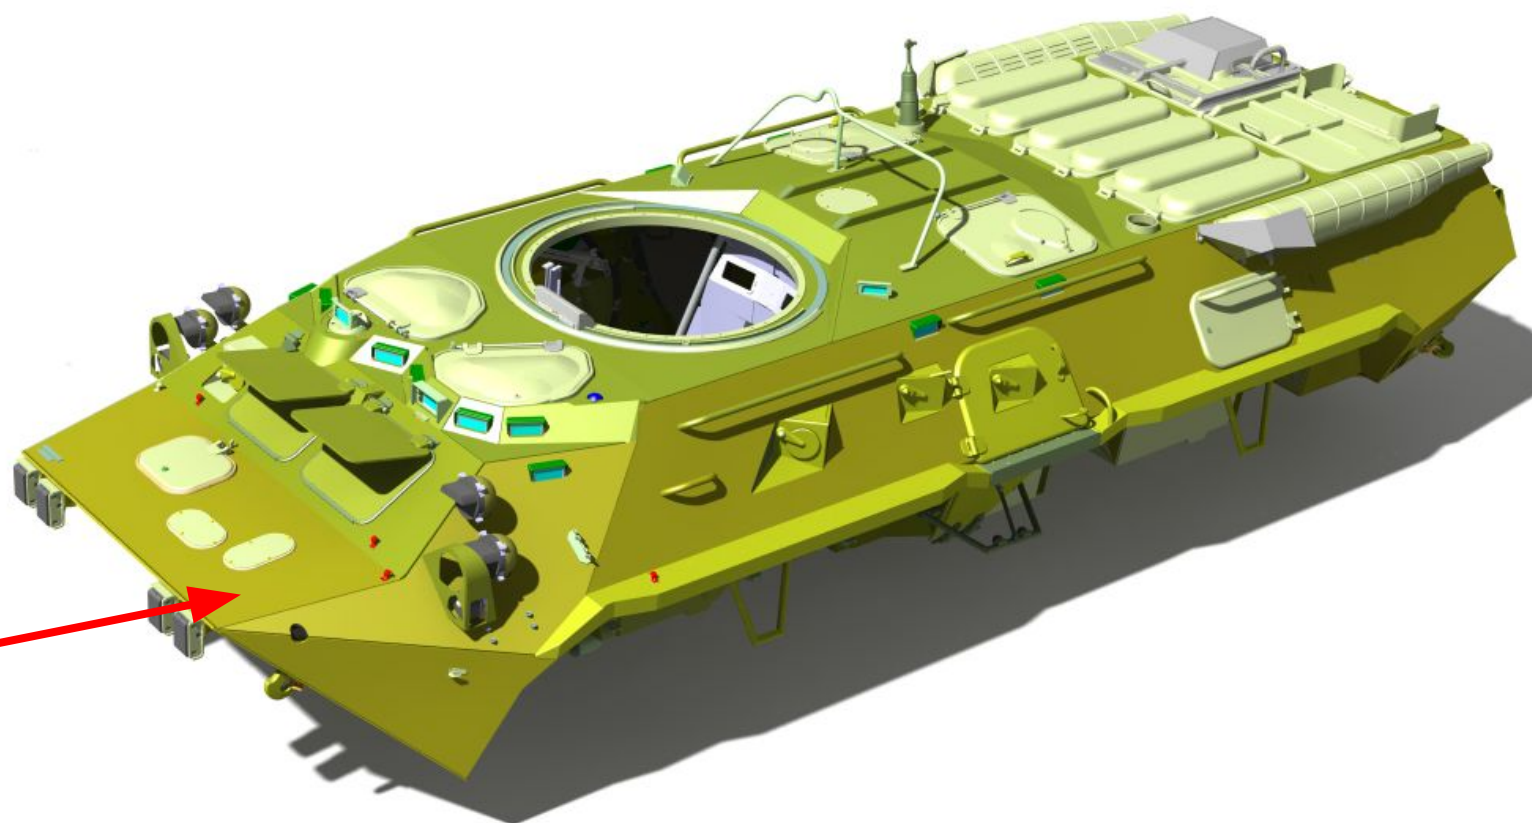
Недостаточная стойкость лакокрасочных покрытий корпуса, агрегатов и узлов к воздействию морской воды.

**Грунтовка АК-070 ГОСТ 25718 два слоя.
Эмаль ХС-5146 ТУ 2313-024-00206919
Зелено-защитная, два слоя
V.4-6-7/1-5-7/1-6-УХЛ1.
Стойкая к дегазирующим растворам.**

Представить в ГАБТУ МО РФ информацию о ПКИ, лакокрасочное покрытие которых не соответствует требованиям данного стандарта.

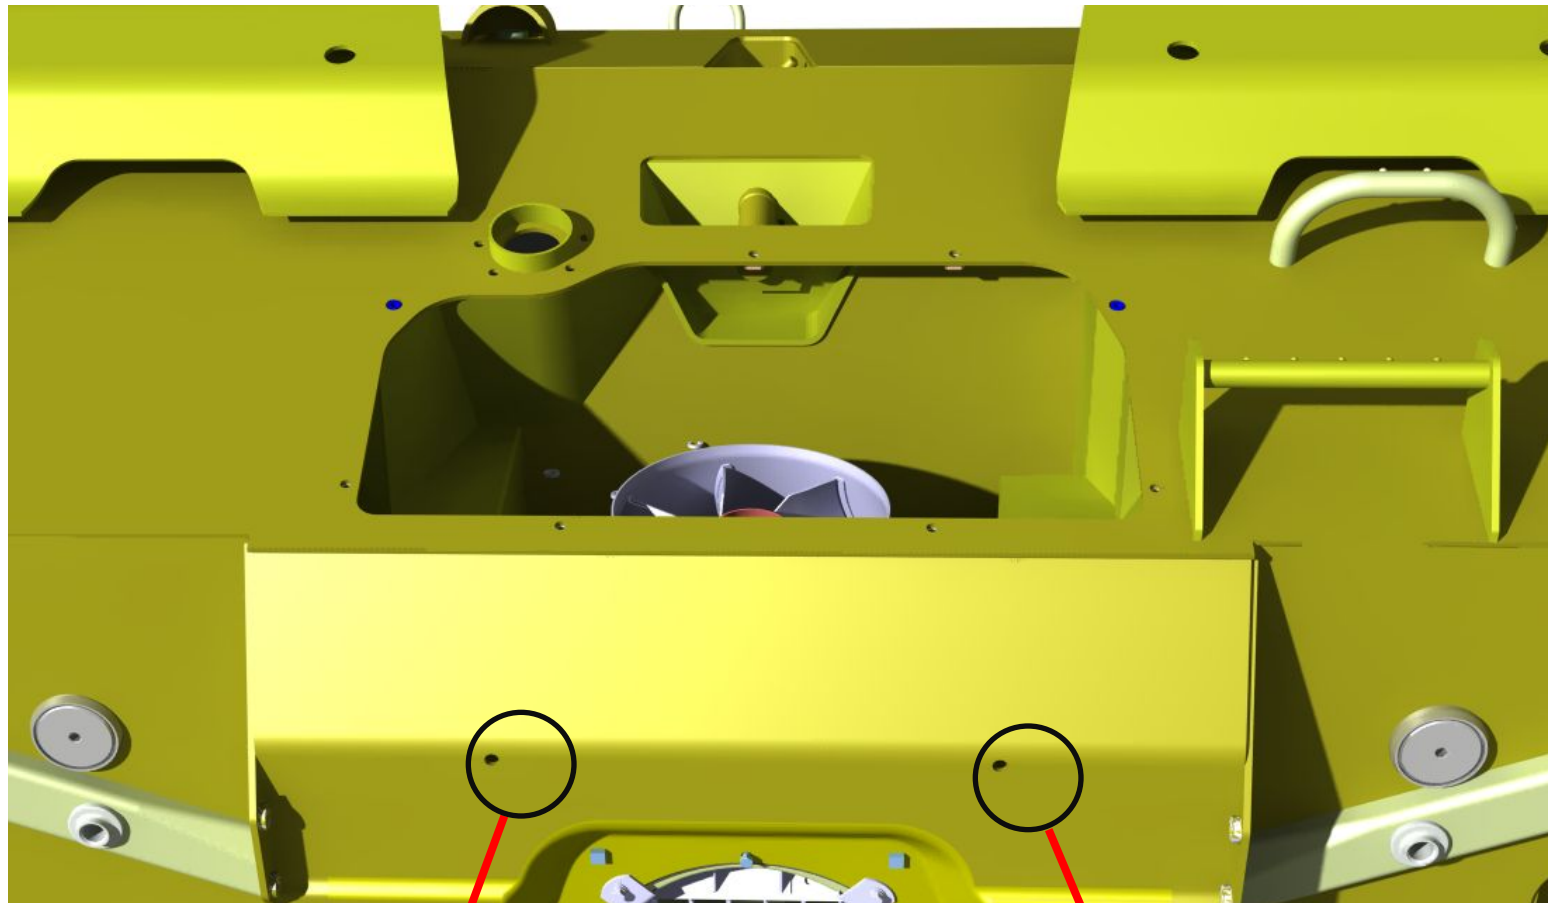
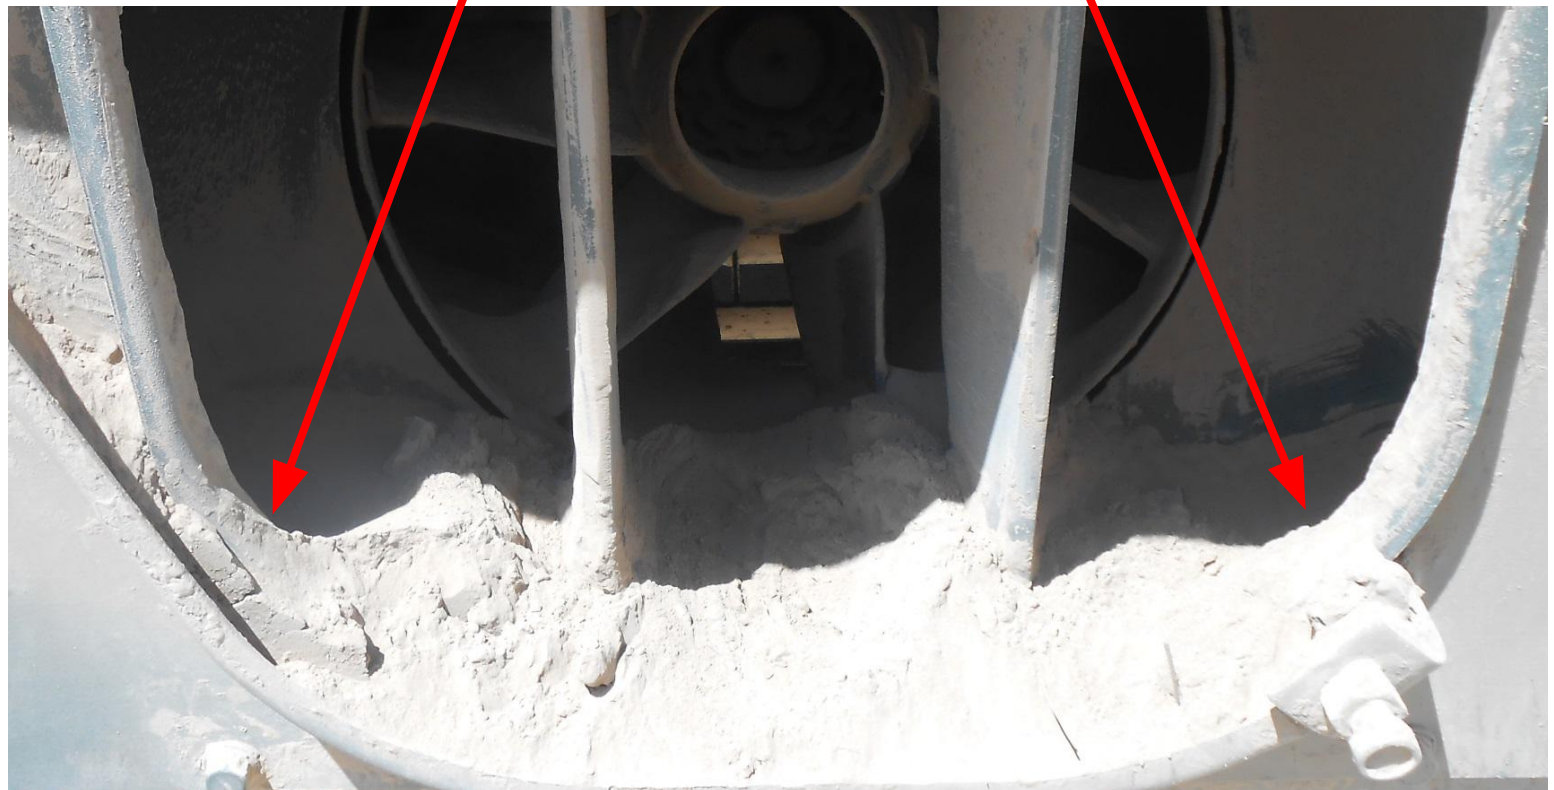
Не обеспечивается слив воды из отсека корпуса, в котором расположены рули управления изделием на плаву из-за их заиливания.

Увеличить диаметр сливных отверстий с 16 мм до 30 мм.

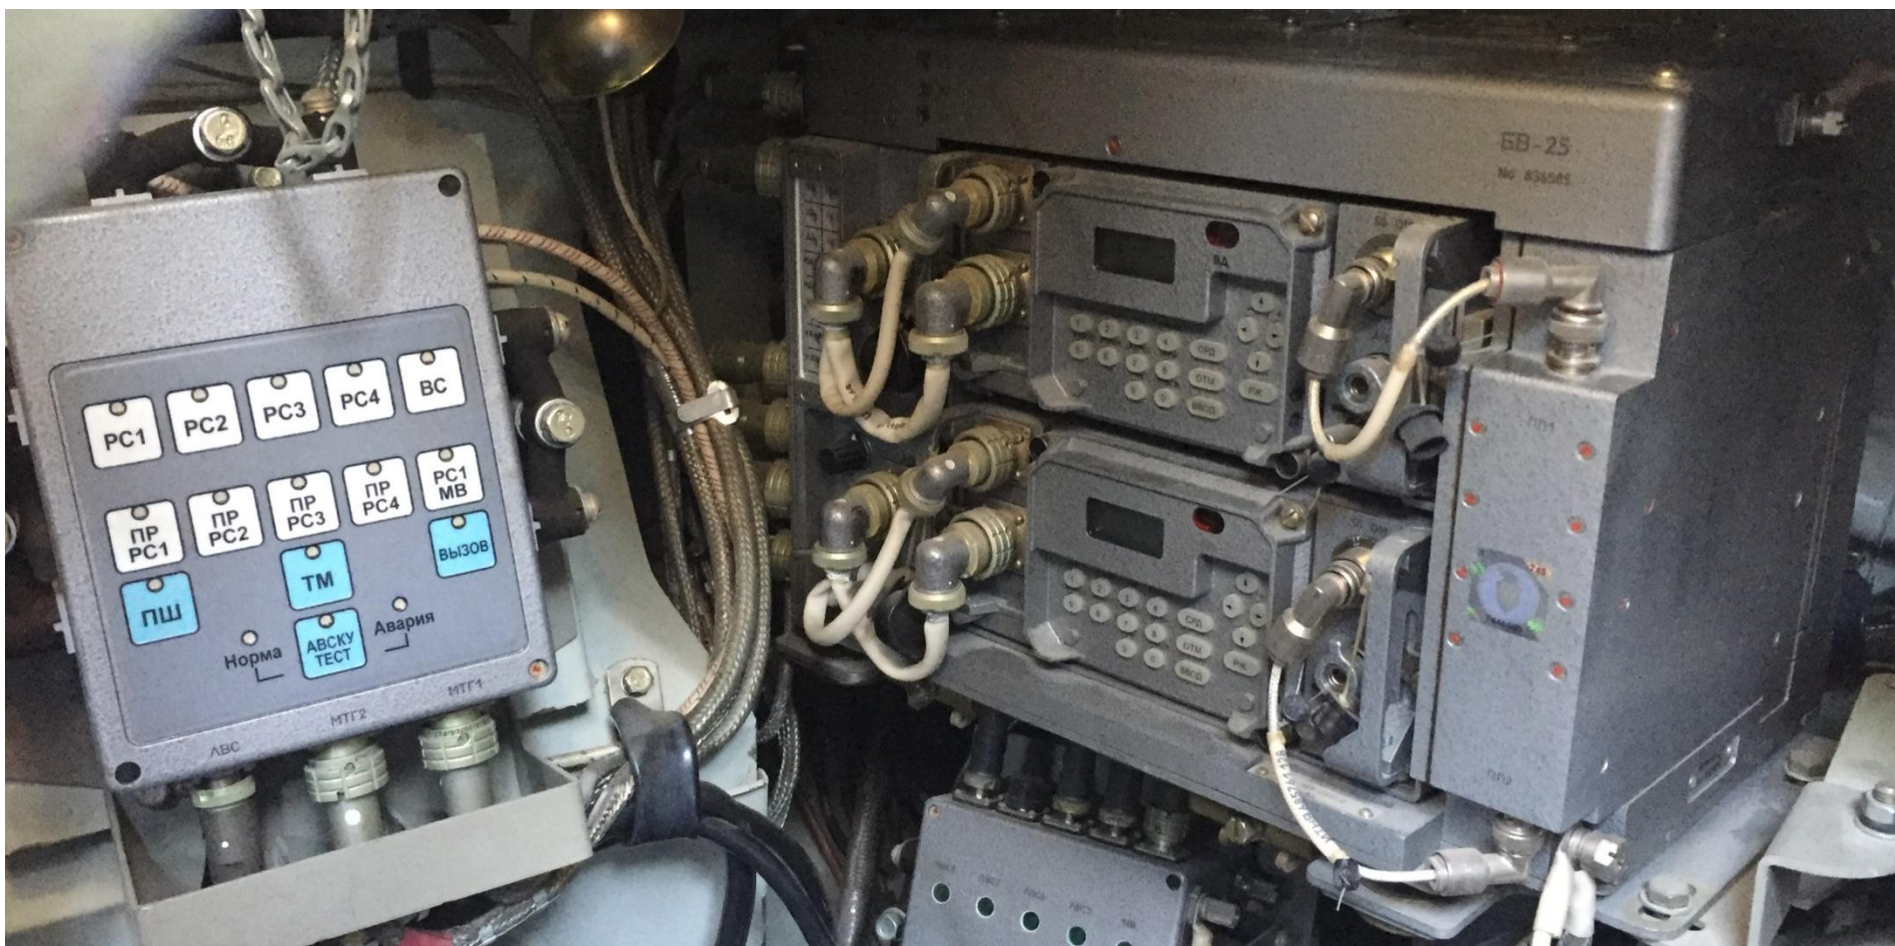
Затруднен доступ к тумблеру включения радиостанции Р-168-25У

Согласовать с АО «Концерн «Созвездие» возможность включения радиостанции путем включения тумблера на блоке предохранителей (тумблер на радиостанции постоянно включен).

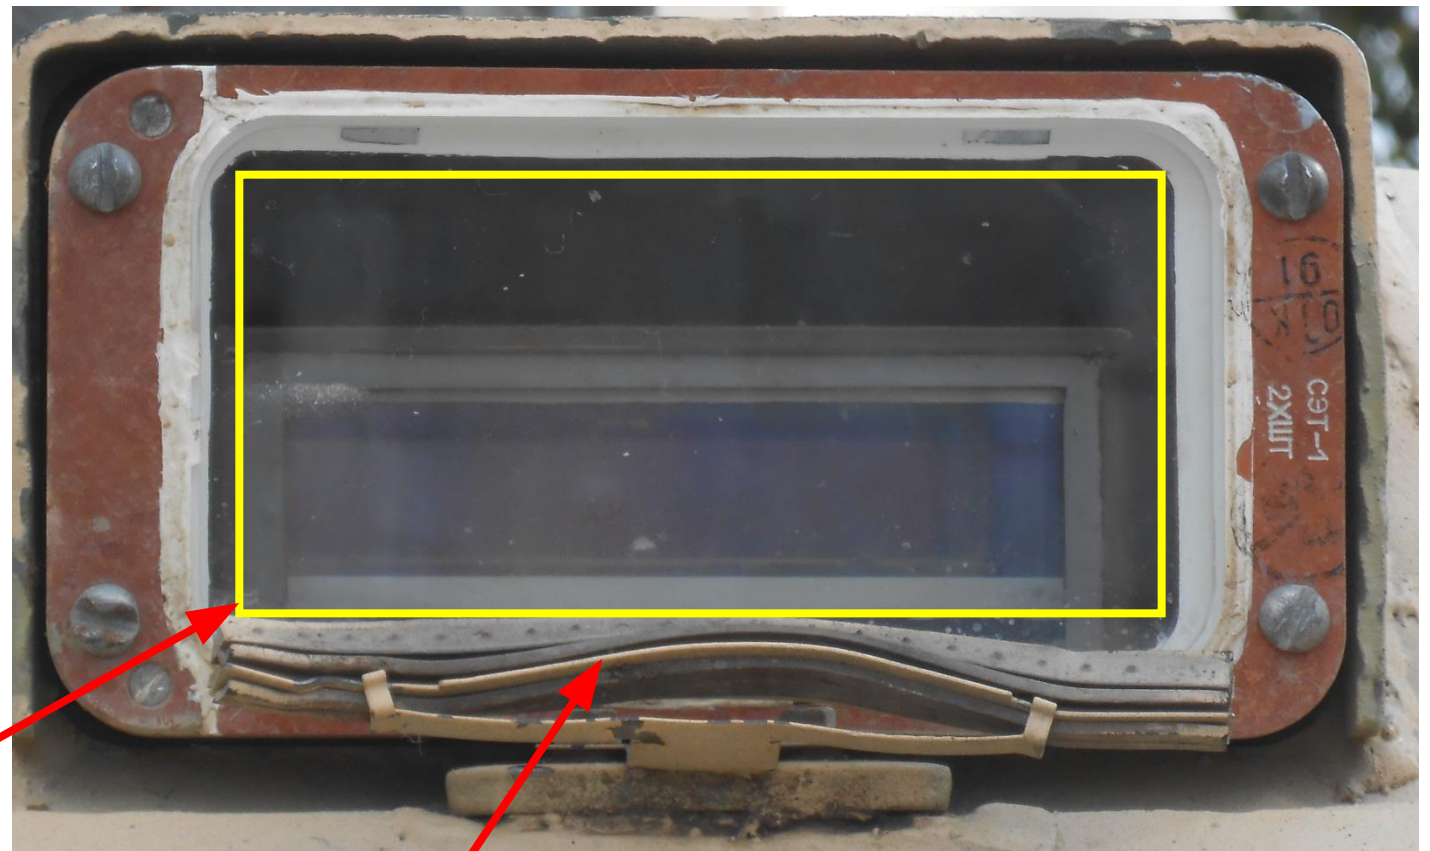
Ухудшение видимости через приборы наблюдения ТНПО-115 (в центральной шахте на рабочем месте механика-водителя), ТВН-5 и ТКН-АИ, установленные в отделении управления, в связи с загрязнением защитных стекол в результате эксплуатации изделий в тяжелых дорожных условиях, на размокших грунтовых дорогах и заболоченных участках

**Снижение видимости
через защитное стекло
в следствие
загрязнений**

Разрушение щетки стеклоочистителя

Для улучшения очистки приборов ТНПО-115, ТВН-5 (в центральной шахте на рабочем месте механика-водителя) и ТКН-АИ имеющейся щеткой проработать варианты изменения конструкции установки приборов с возможностью обмыва поверхностей защитных стекол жидкостью.

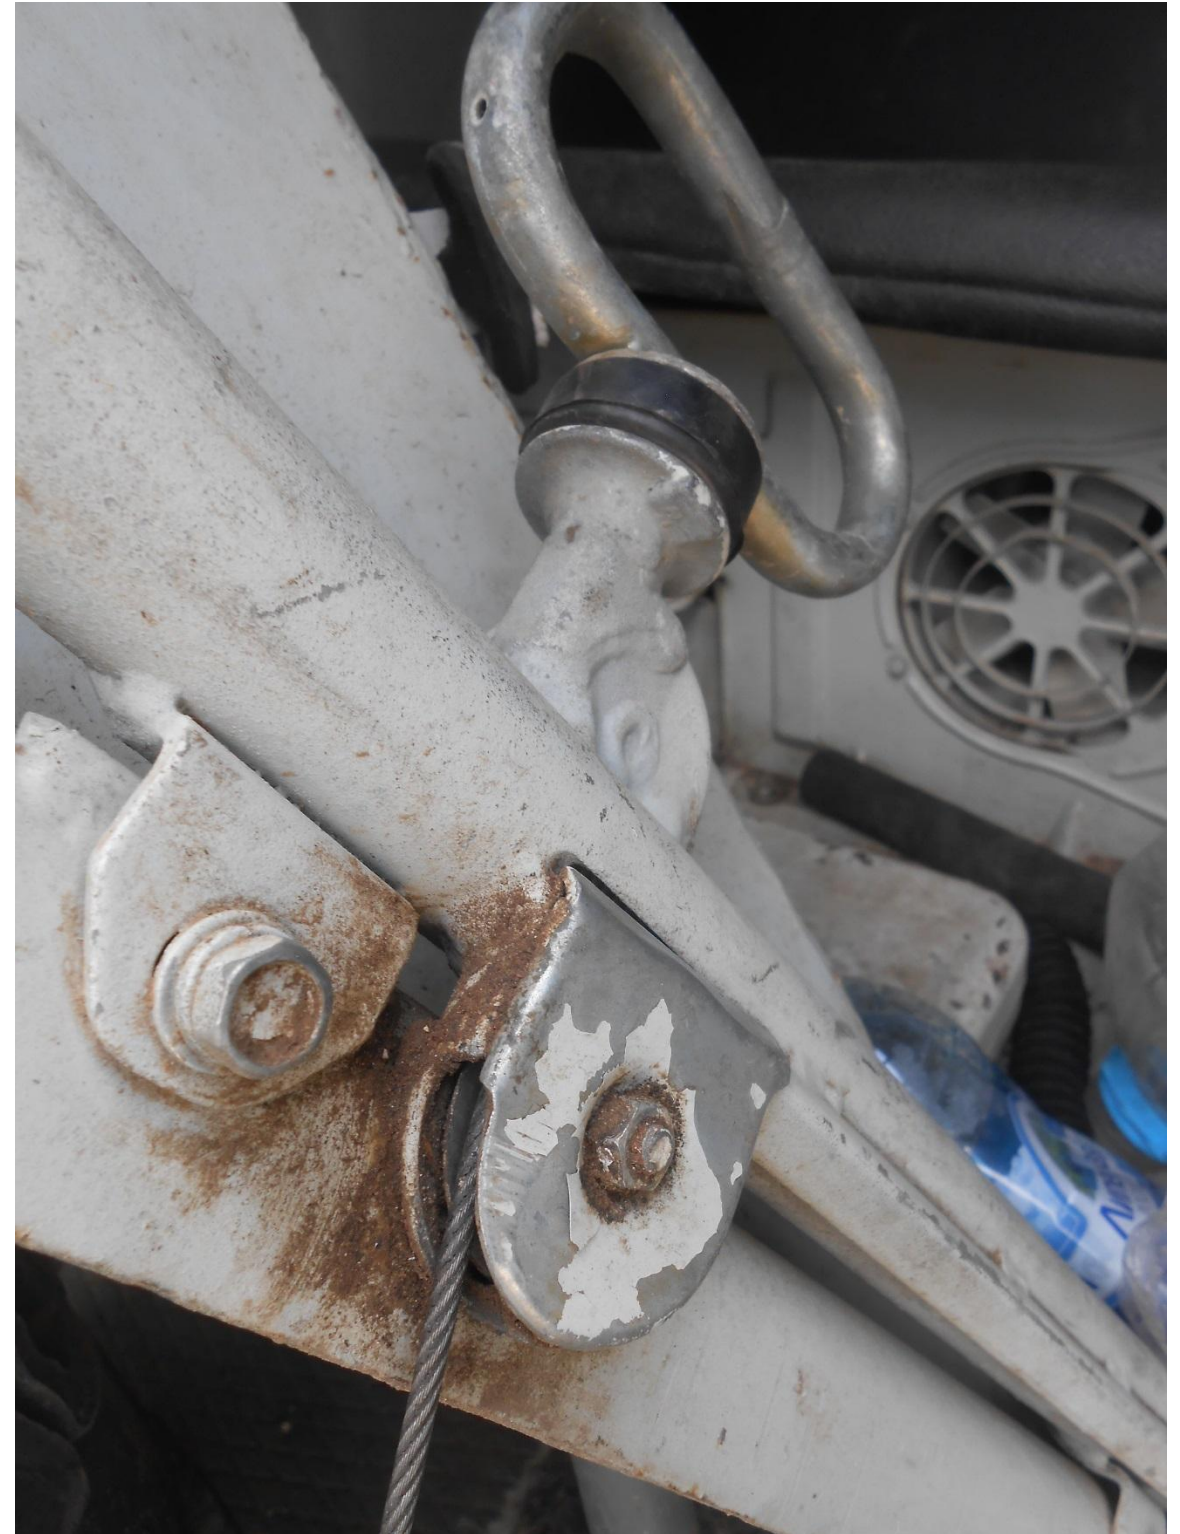
Разрушение тросоукладчиков дверей боковых люков десантного отделения

1. Ввести в КД смазку троса.
2. Вести металлопокрытие пружины тросоукладчика

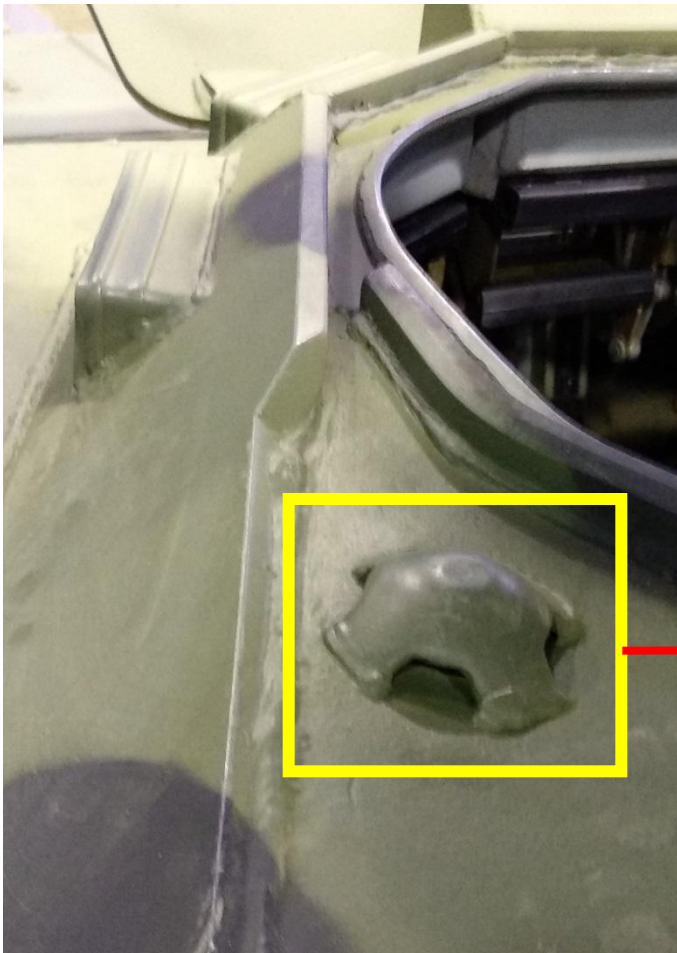
При десантировании БТР-82А (АМ) с десантных кораблей происходит заливание воды через штуцер экстренного выпуска воздуха на крыше корпуса.

**Перенести экстренного выпуска воздуха из системы накачки шин в МТО БТР.
Внедрить в ходе ГОЗ-2019г**

**Перенос штуцера
сброса воздуха в МТО**

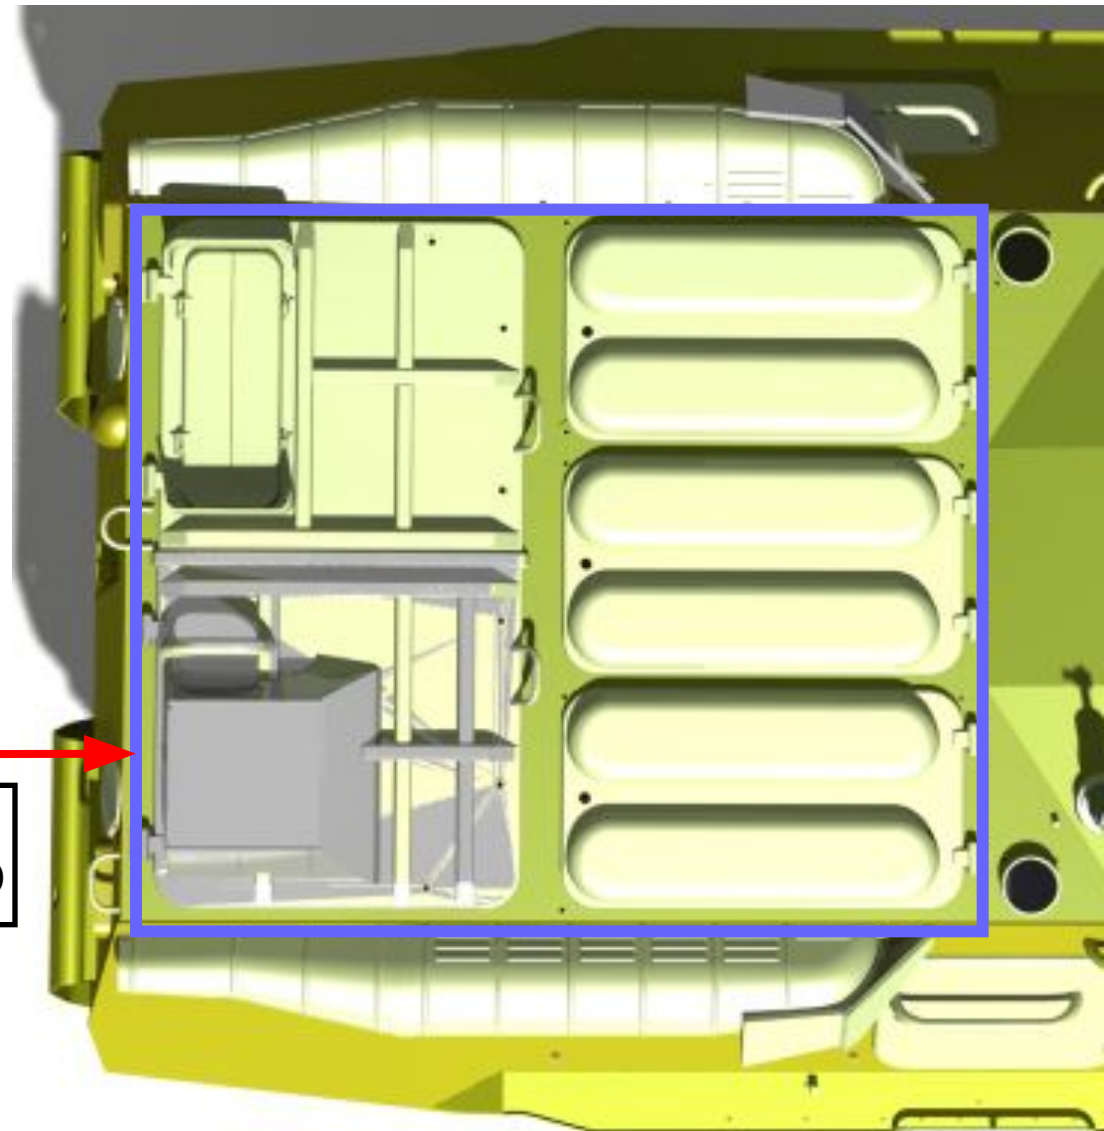
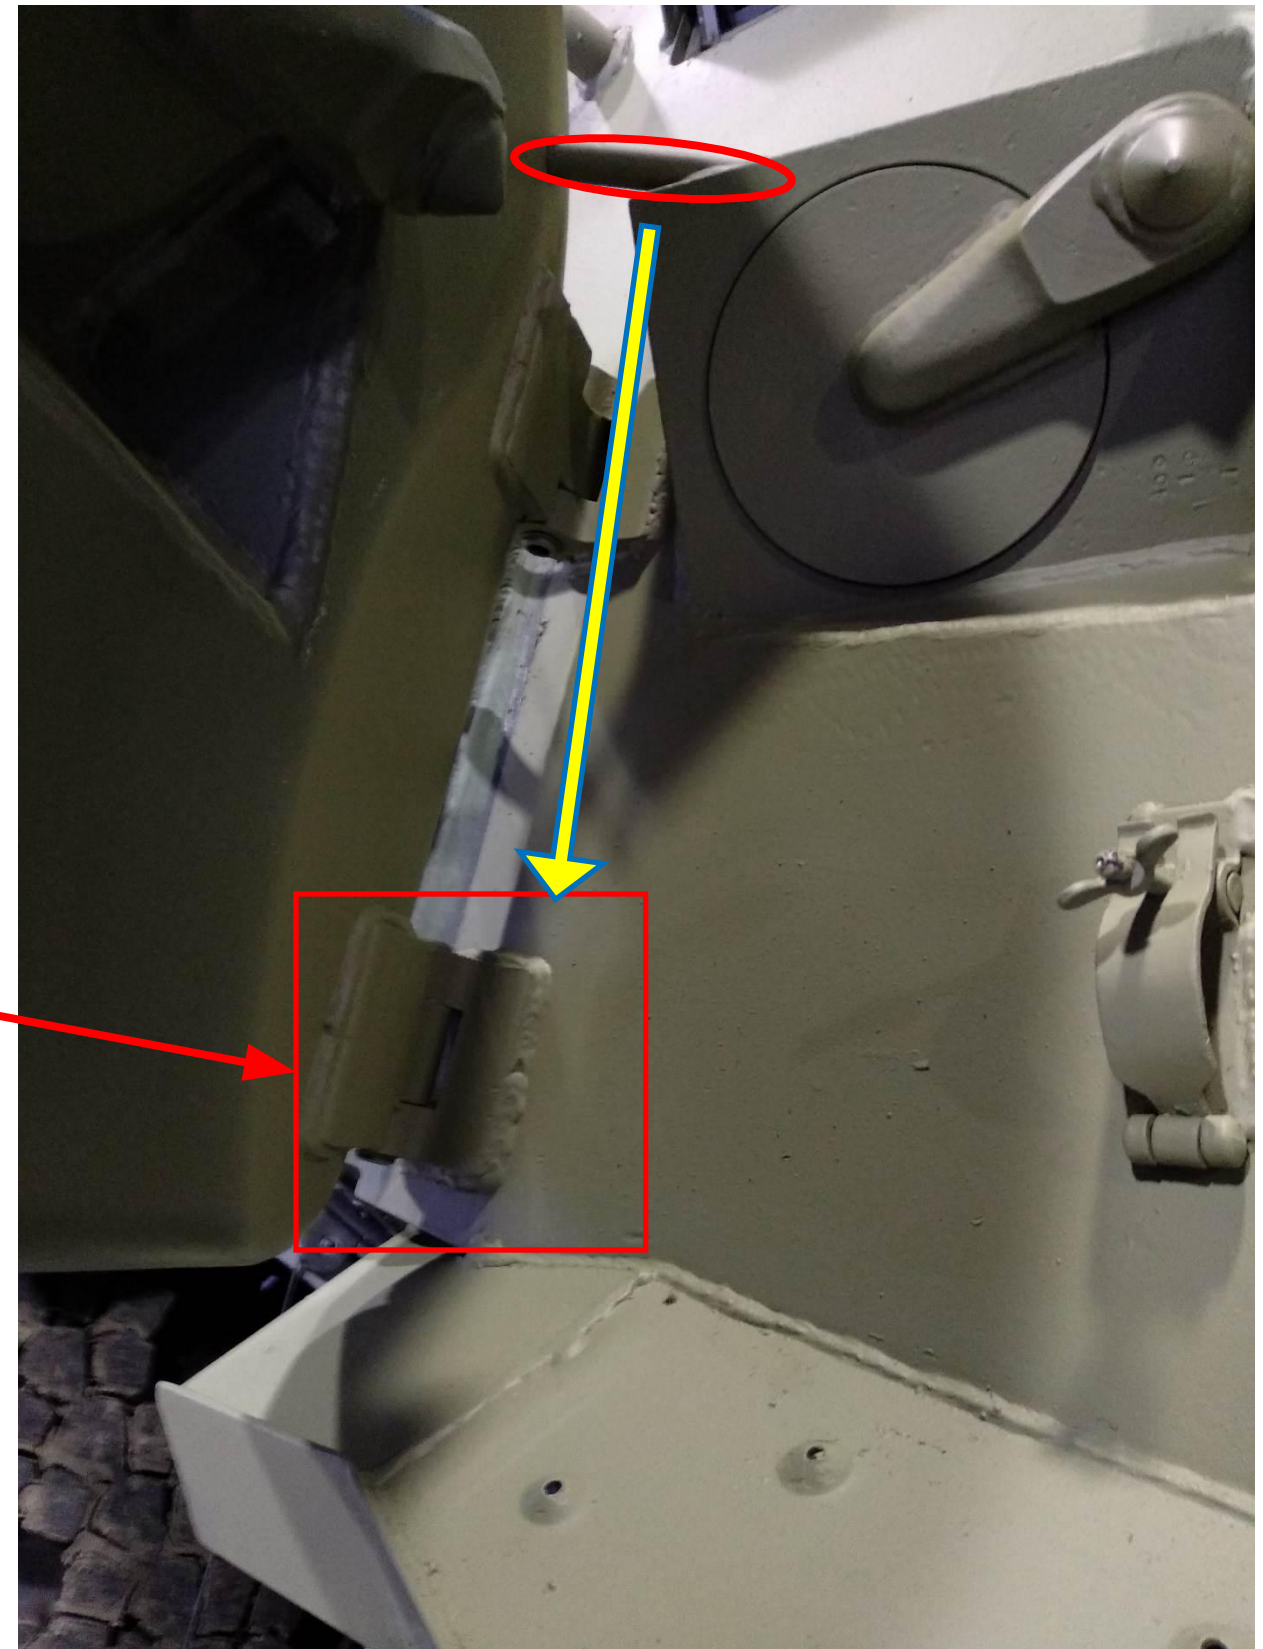
Образование трещин на верхних створках боковых дверей

Установить второй упора в районе нижней петли верхней створки боковой двери.

**Установка стопора
открывания крышки
люка**

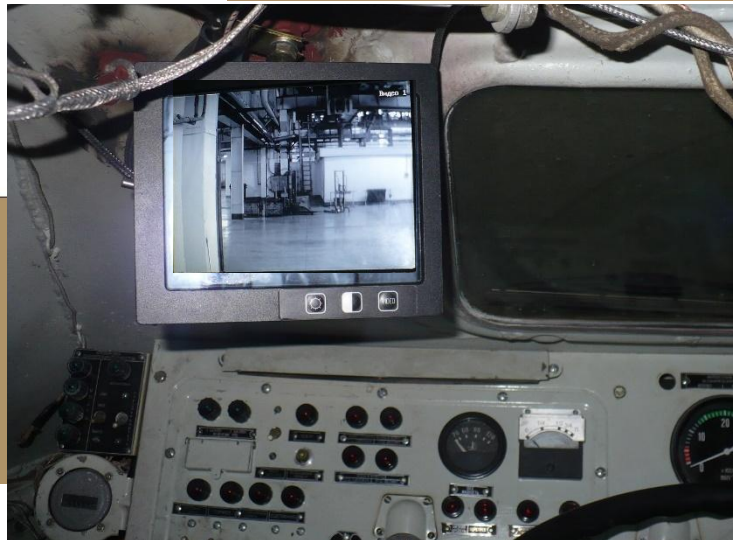
**Задняя
видеокамера**

Отсутствие видимости ориентиров при осуществлении загоризонтной высадке подразделений морской пехоты приводит к потере направления движения на плаву и как следствие места высадки на берег

Провести работы по установке обзорного видеокomплекса.
