ПЛАН
совершенствования конструкции и эксплуатационных характеристик
БТР- 82А (АМ)

ПЛАН

совершенствования конструкции и эксплуатационных характеристик БТР-82А (АМ)

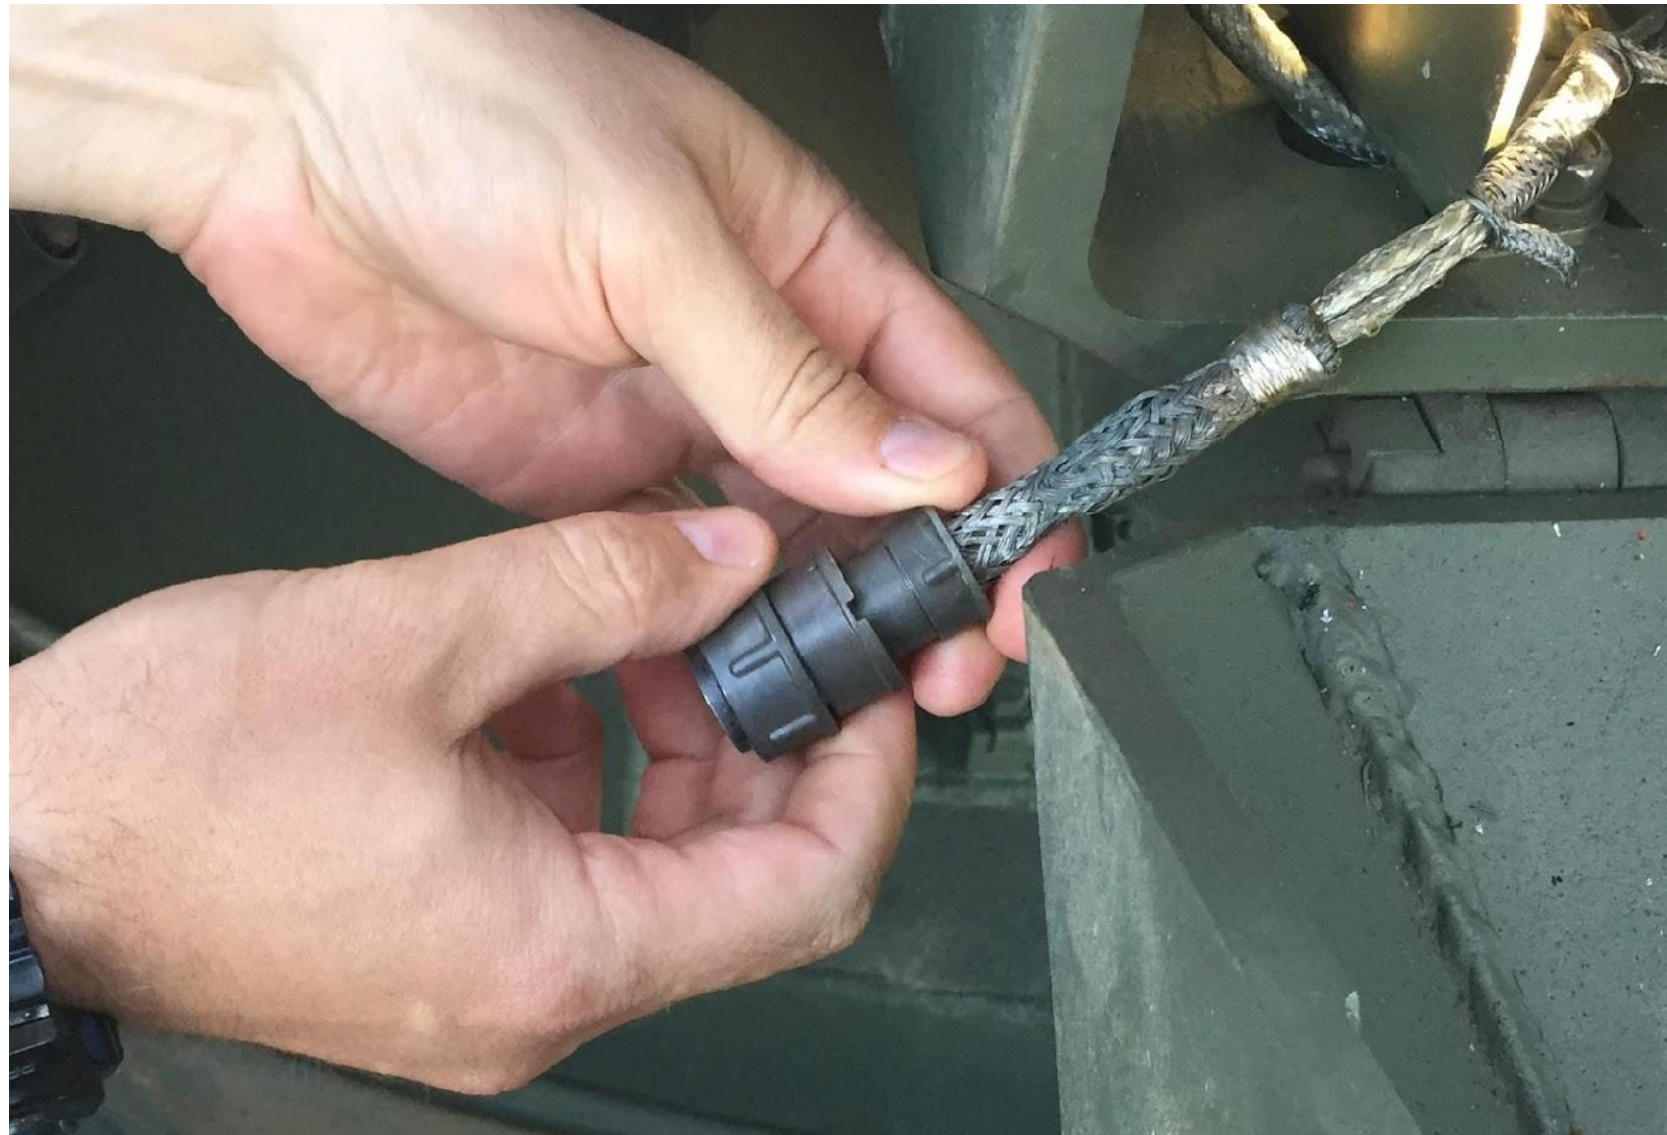
Затруднен доступ к разъему электрического спуска 2А72 при проведении технического обслуживания.

1. Направить письмо в АО «АК Туламашзавод» и АО «КБП» г. Тула о замене соединения с резьбовой фиксацией на байонетное сочленение.

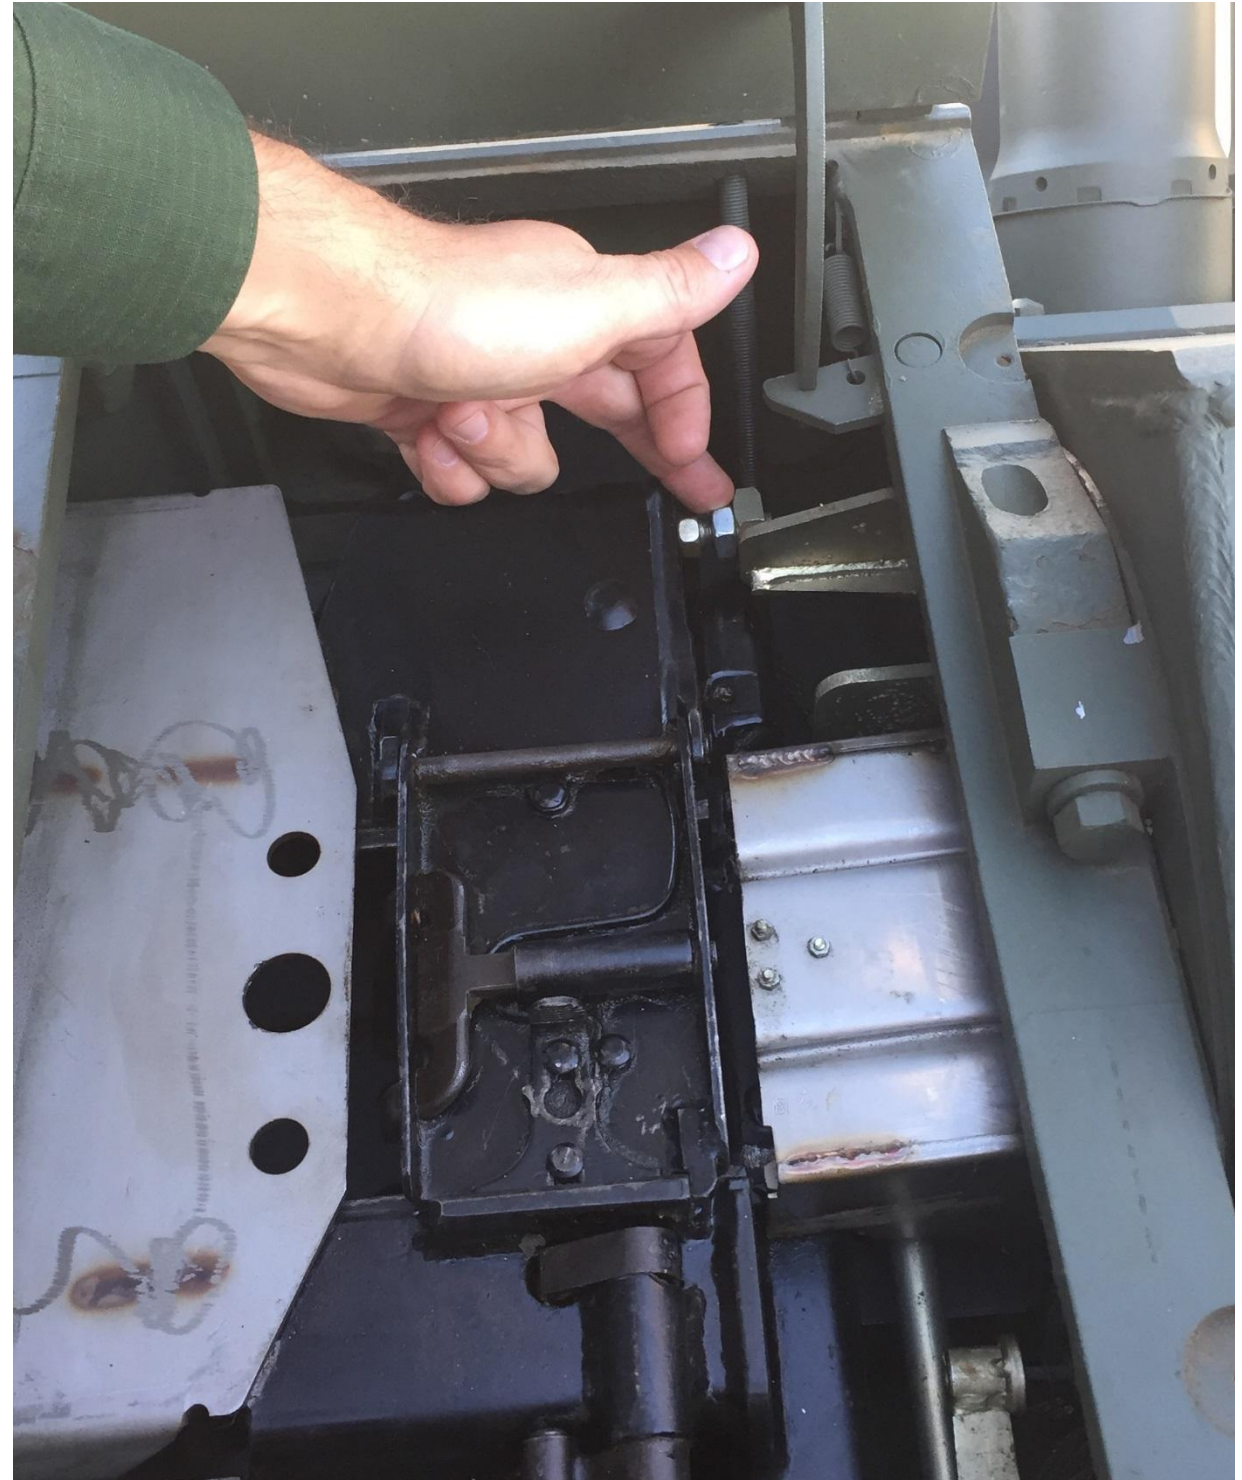
Недостаточно надежная контровка прижимных болтов люльки пушки 2А72

Уточнить в руководстве по эксплуатации боевого отделения порядок работ при демонтаже пушки.

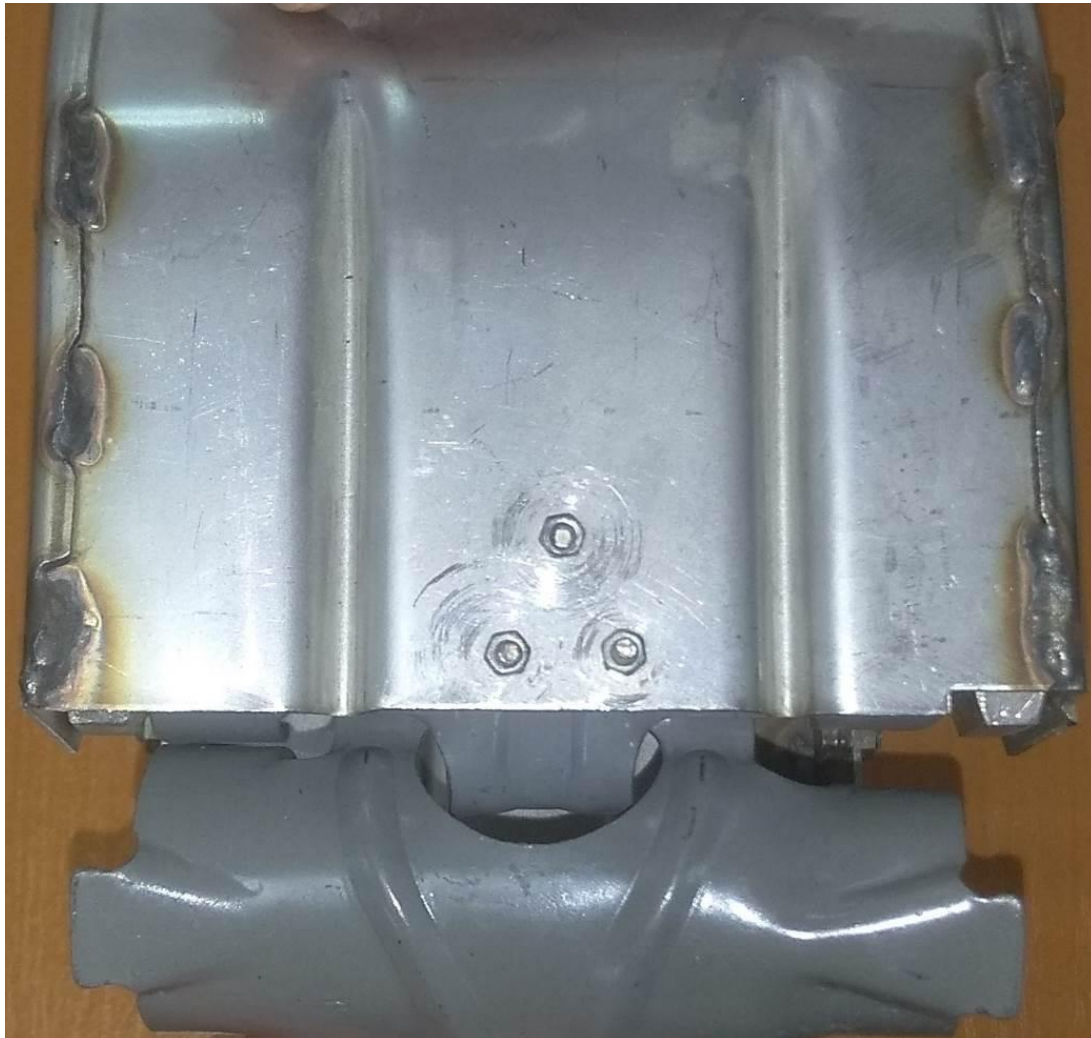
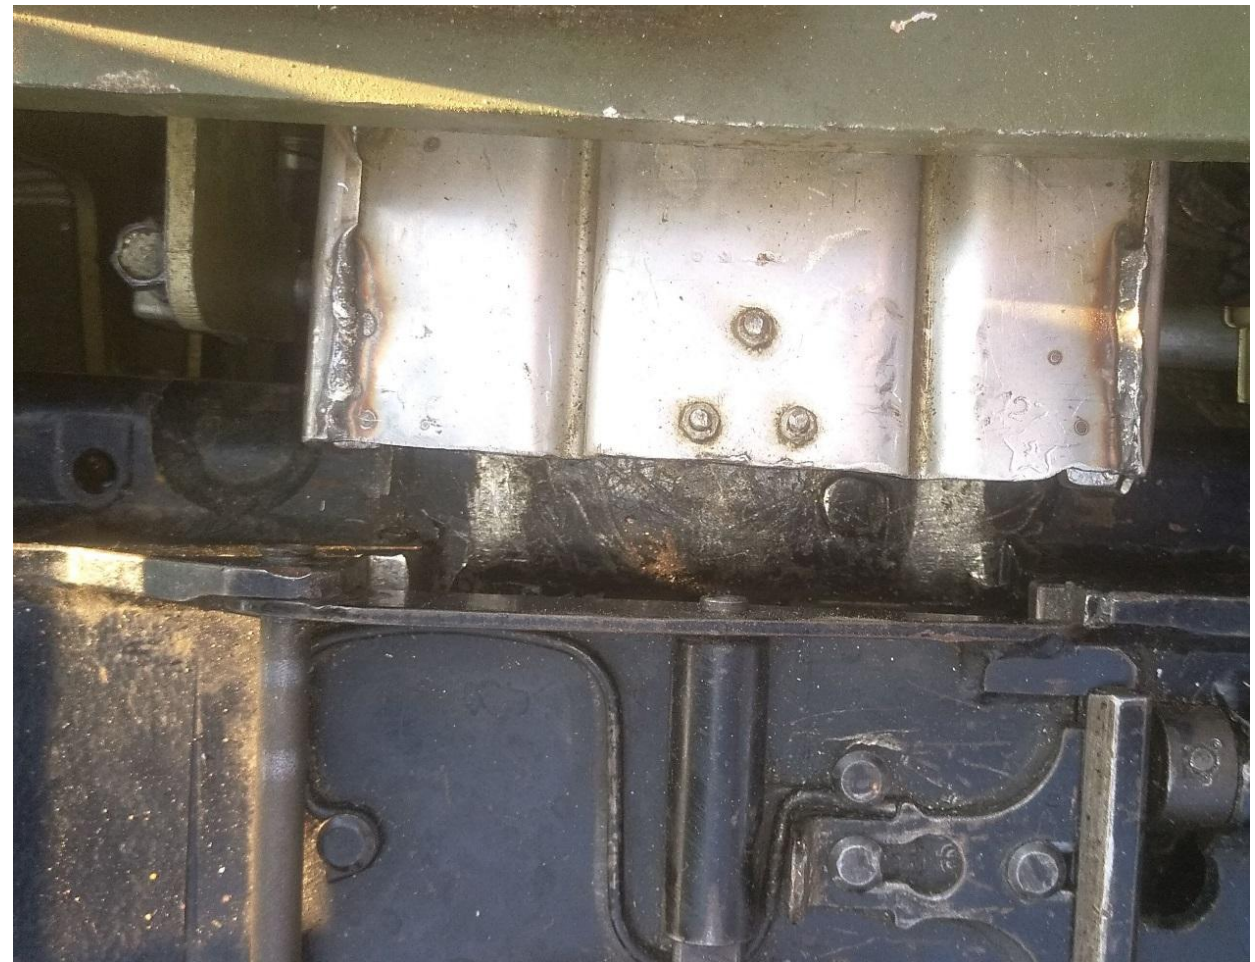
Зафиксировано застревание отработанного звена звеньев лент боепитания пушки 2А72 и лент ПКТМ

Вероятной причиной застревания является использование звеньев лент боепитания пушки 2А72 с деформацией.

Уточнить РЭ боевого отделения в части порядка работ при замене пушки

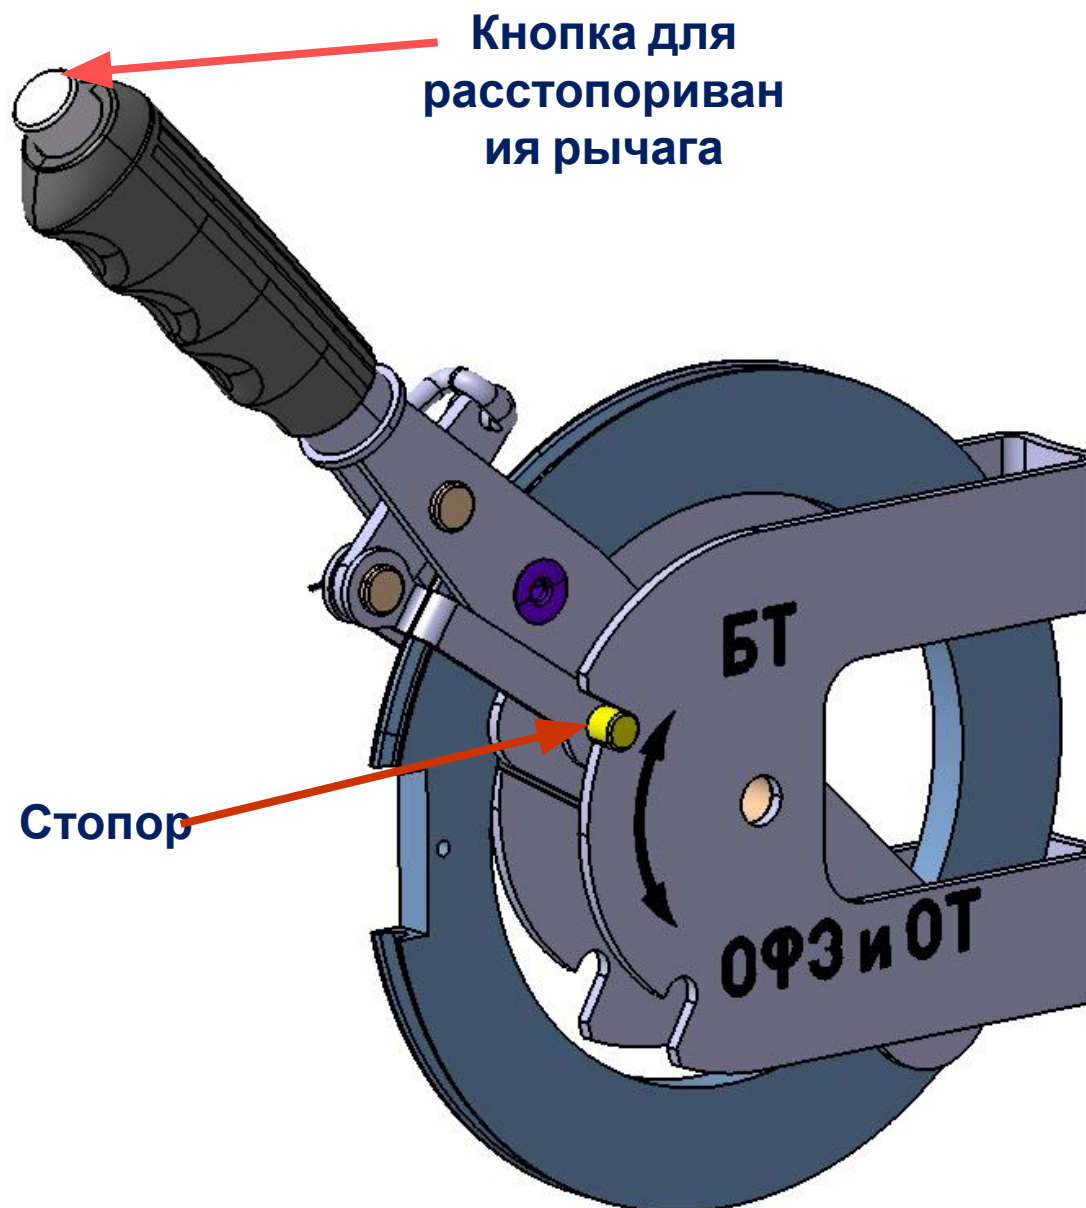
Недостаточная надежность работы тросового привода переключения подачи ленты (зафиксированы задержки при стрельбе из пушки 2А72 в связи с недовключением подачи из-за механического воздействия на привод при посадке наводчика)

1. Подготовить проект извещения по введению в конструкцию фиксатора рычага переключения подачи ленты

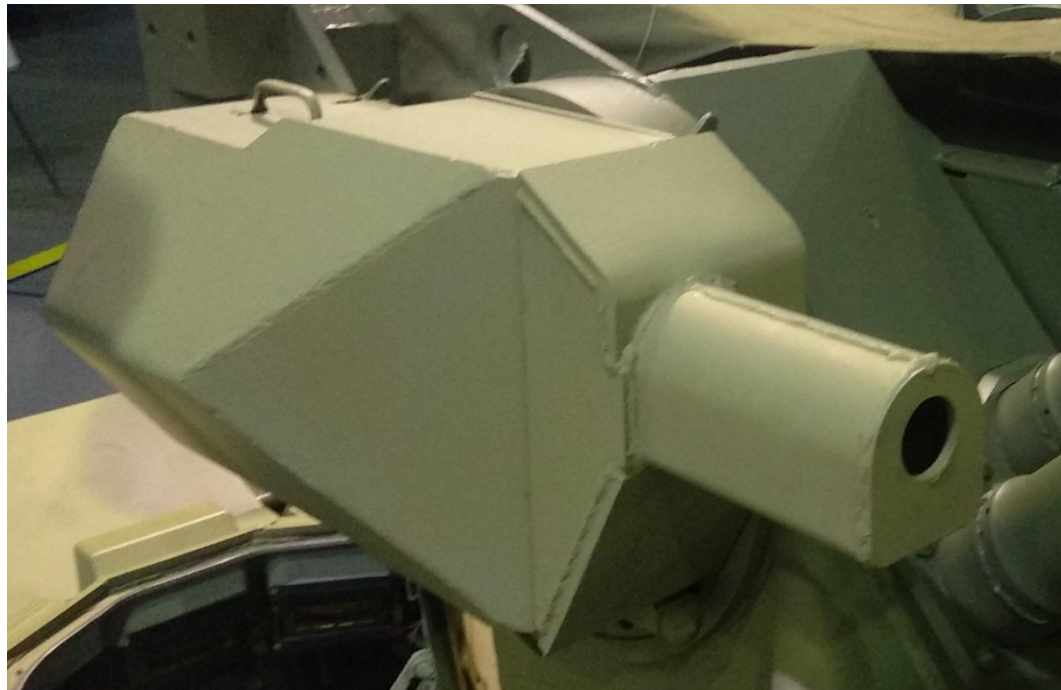
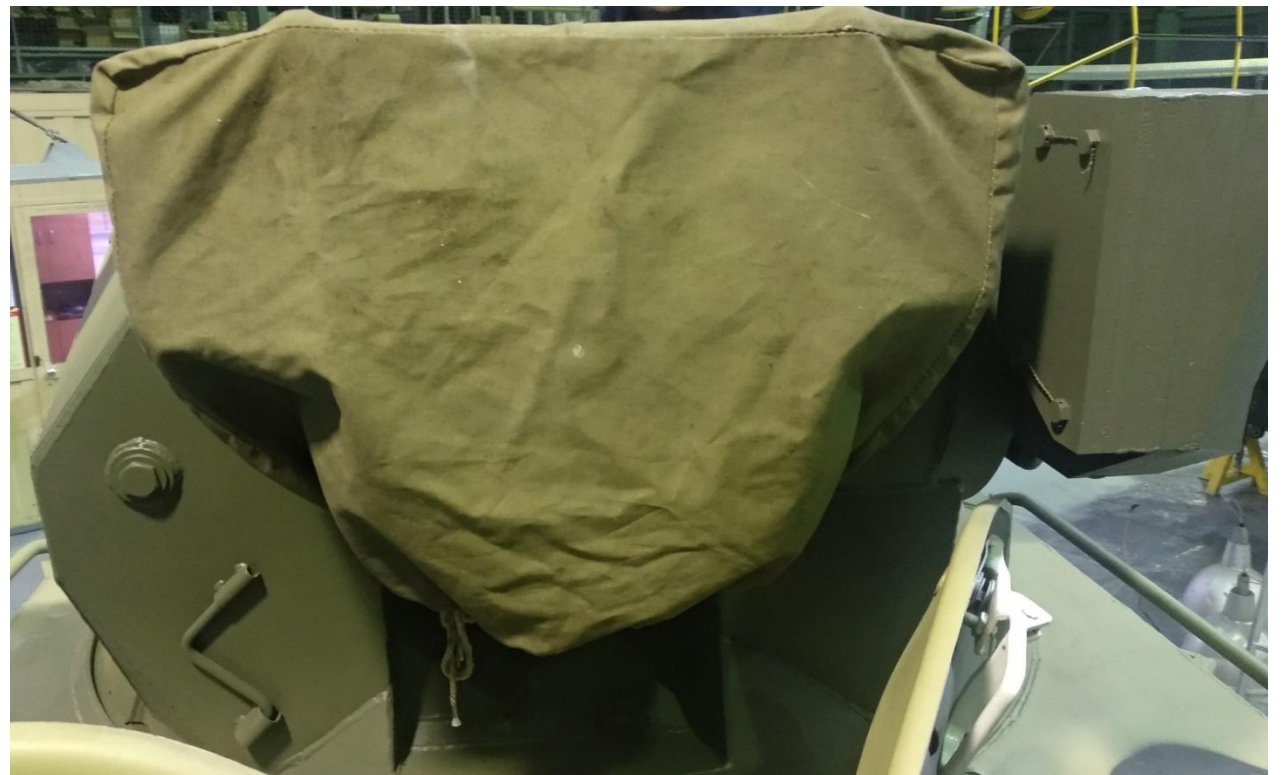
Недостаточная герметичность люльки пушки и люльки пулемета (не исключена возможность попадания воды и грязи на вооружение)

Ввести в состав БТР-82А (АМ) чехол люльки пушки и люльки пулемета для защиты от попадания воды и грязи

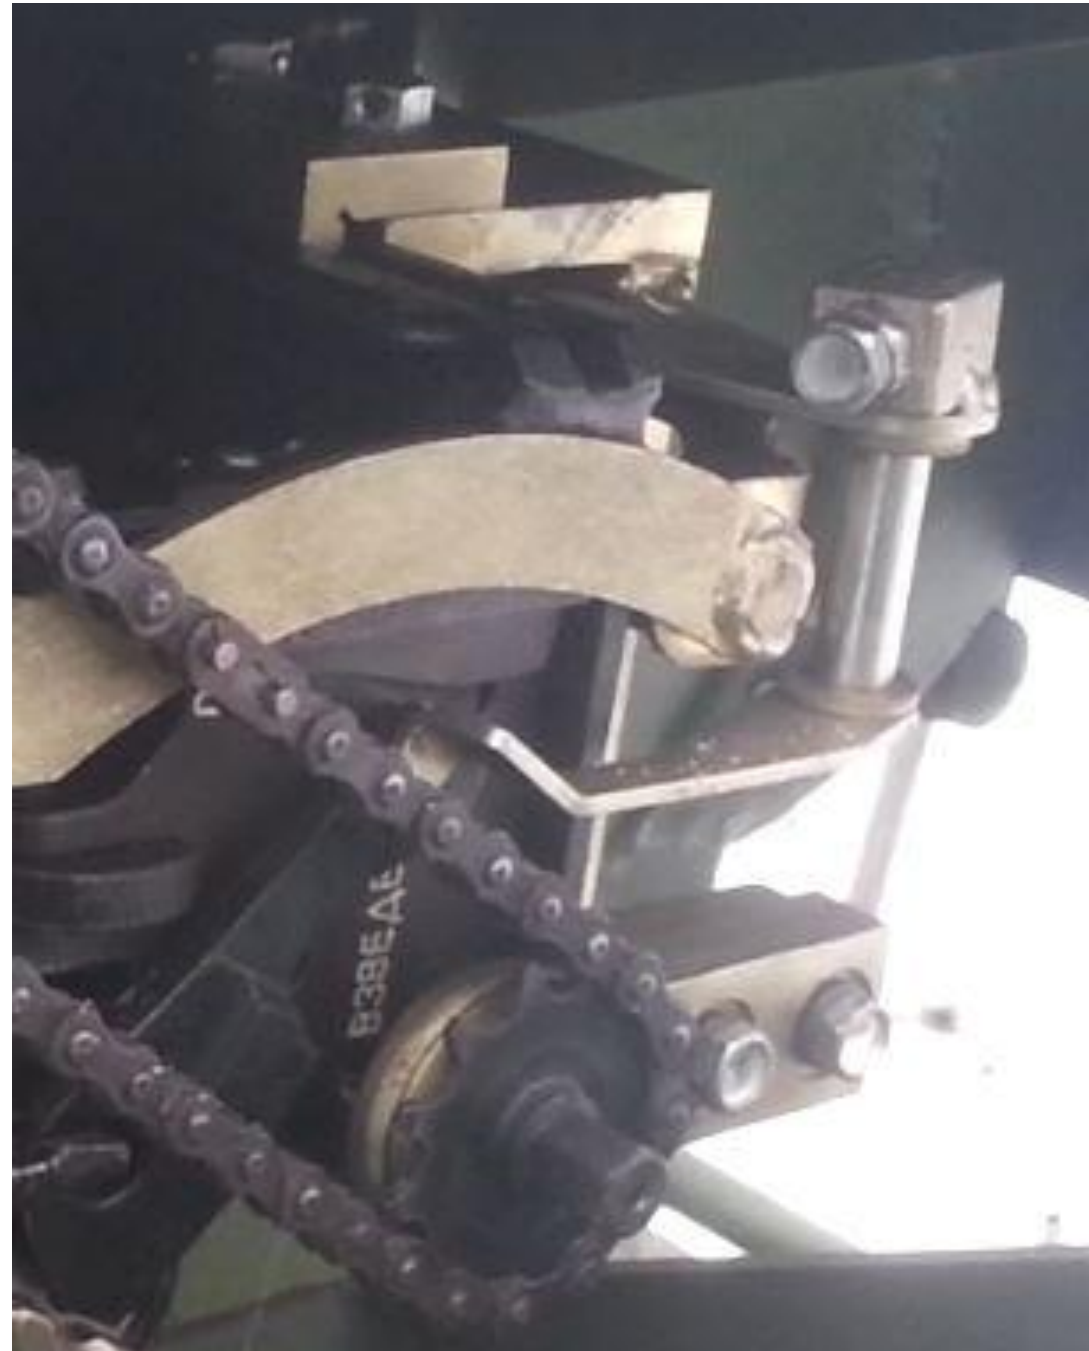
Недостаточная надежность контрольного болта привода управления предохранителем пушки.

Уточнить в руководстве по эксплуатации боевого отделения порядок работ при демонтаже предохранителя пушки

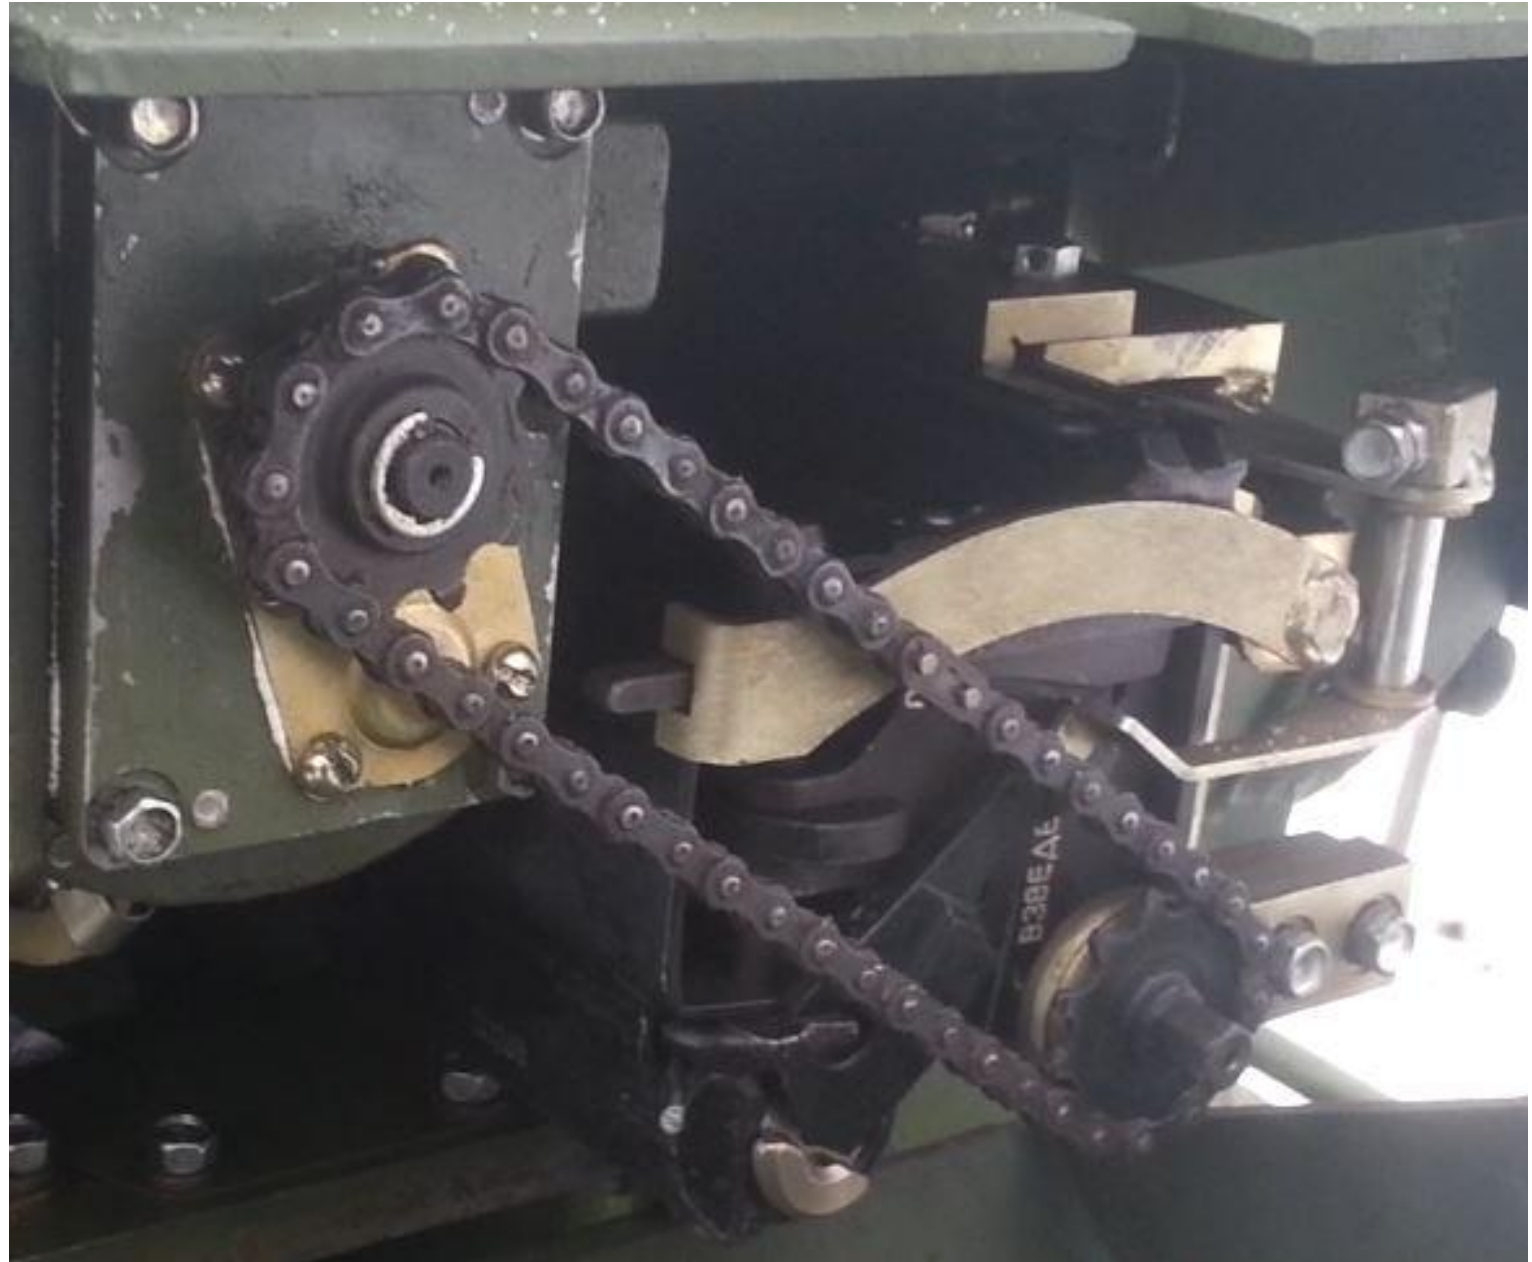
Разрушение замка цепи механизма взведения пушки 2А72

**Выпустить извещение об уточнении
В РЭ порядка демонтажа(монтажа) цепи
механизма взведения пушки.**

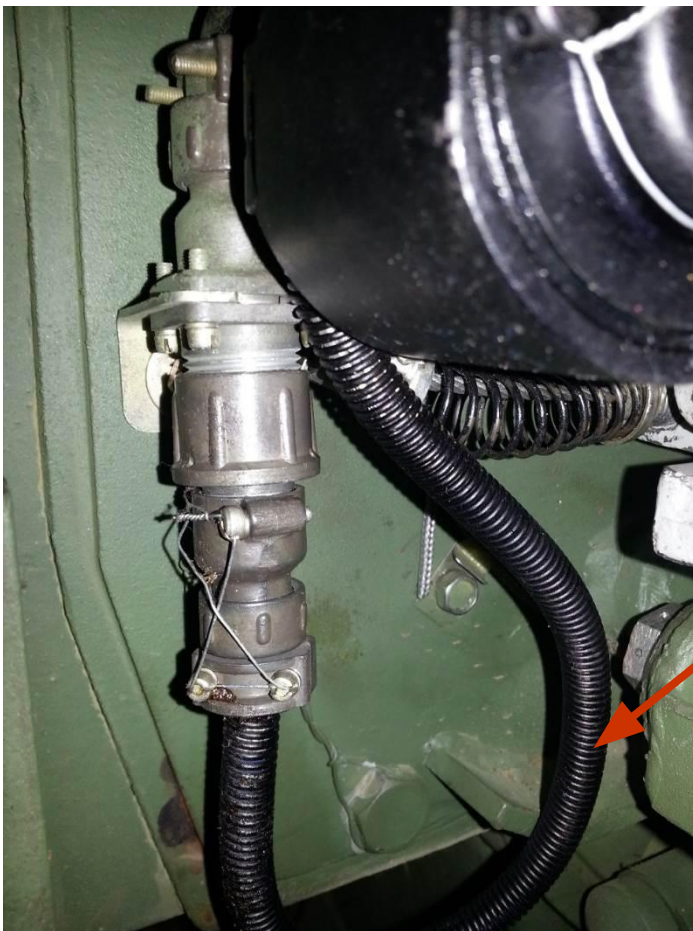
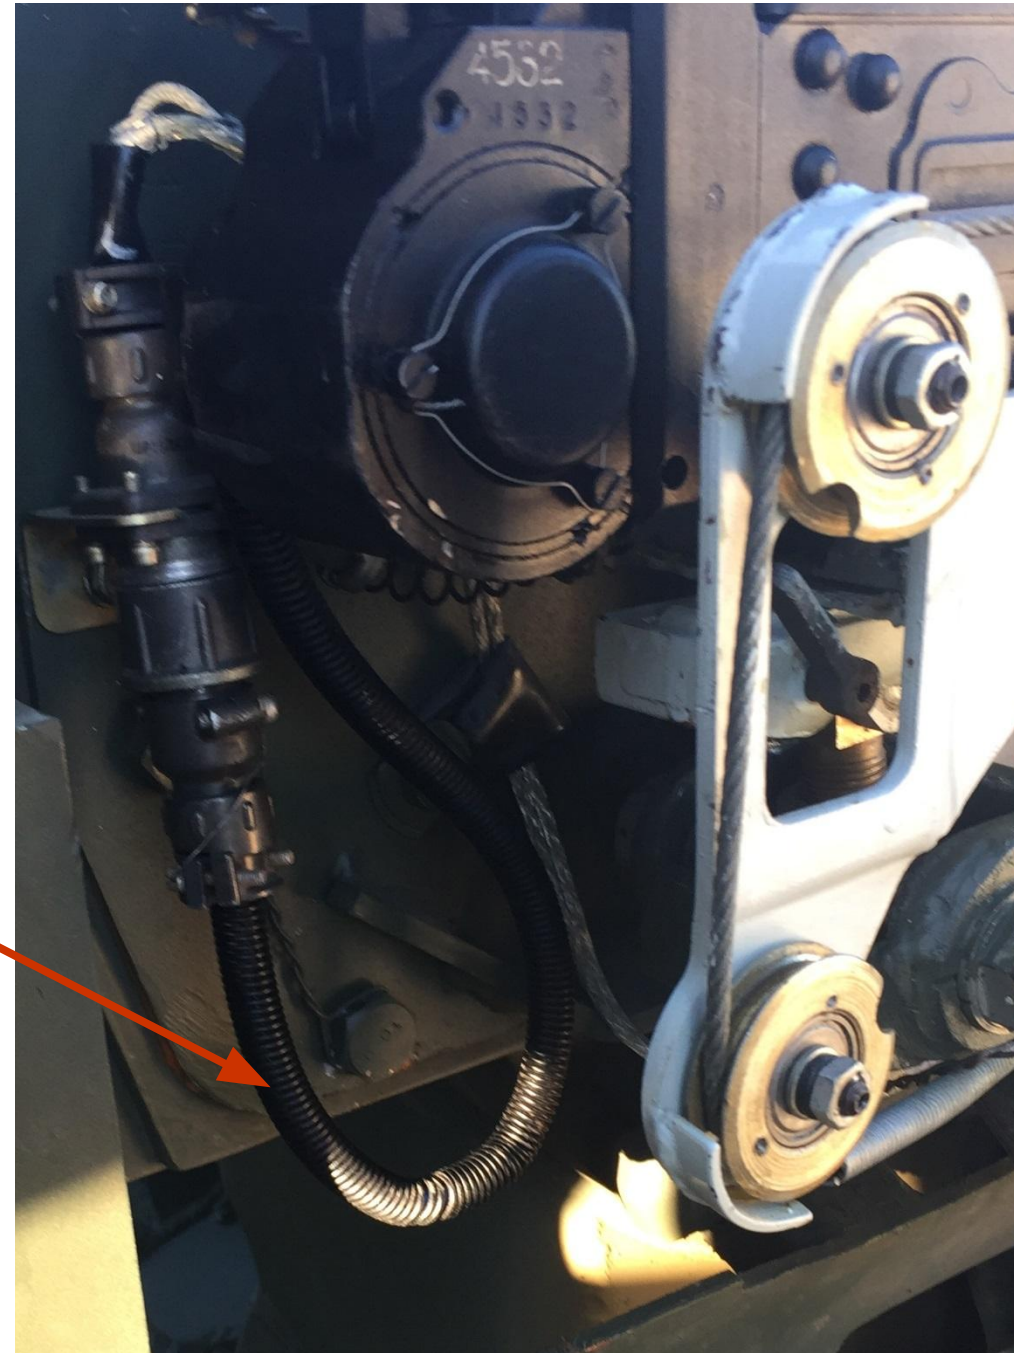
Повреждение провода электрического спуска ПКТМ при закрытии бронированного кожуха

Ввести в конструкцию точку фиксации (защиты) провода электрического спуска ПКТМ.

**Зафиксировать
провод от
повреждения
при монтаже**
