Отчет по факту  
разрушения капотов  
автомобилей Урал Next.  
Завод УИМ, Куба 2021 год.

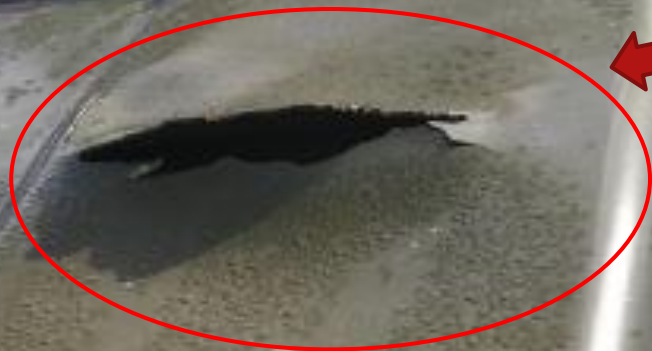
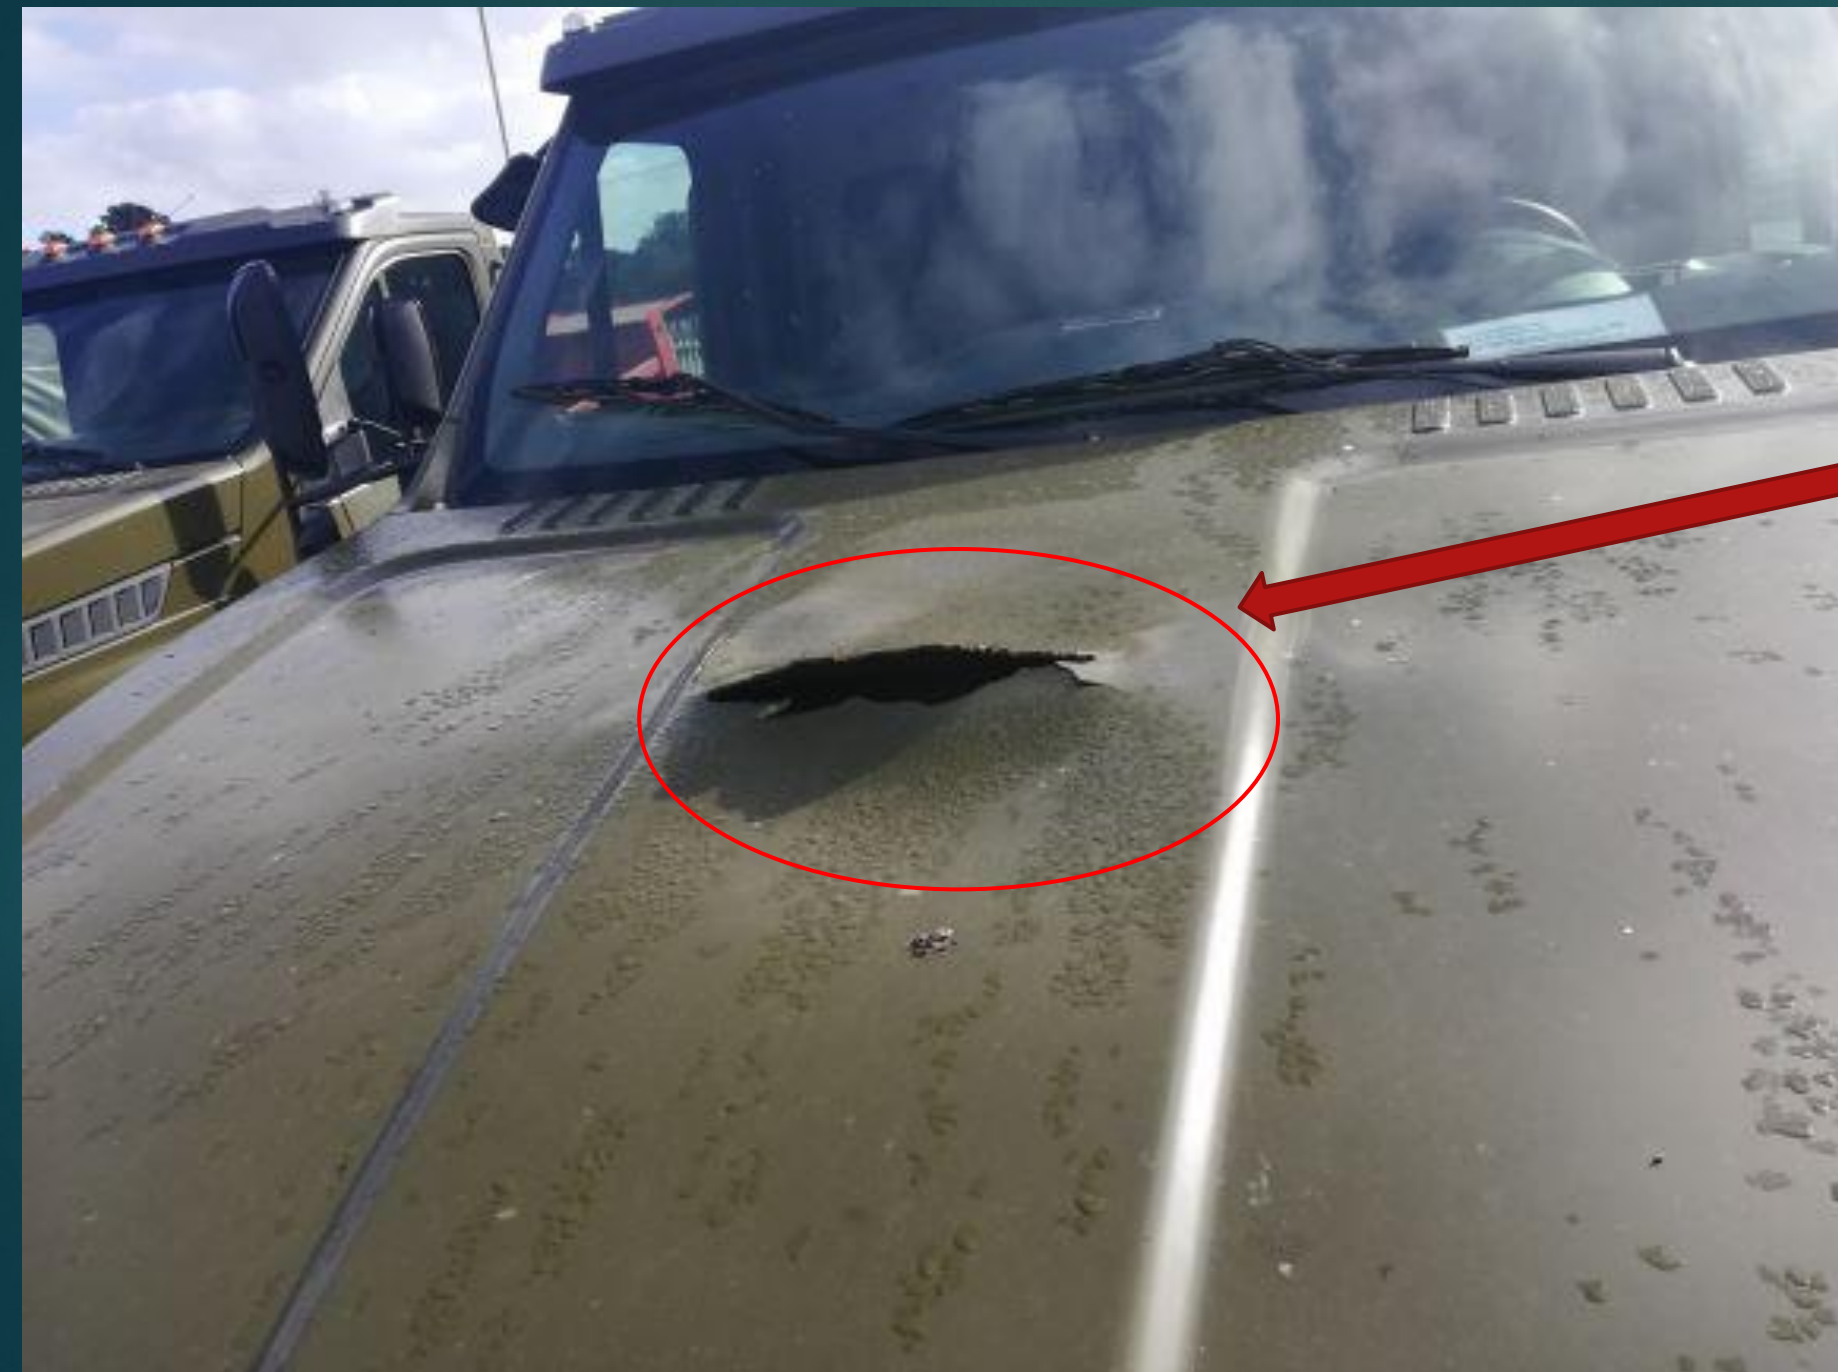
Произошло сквозное разрушение основного материала капота.  
Предположительно разрушение произошло от «высыхания» пластика с последующим растрескиванием и разрывом в наружную сторону.  
Разрыв капота ровно по центру между ребрами жесткости.  
На боковых участках наблюдаются как «провалы» пластика внутрь капота, так и вспучивание пластика наружу, без повреждения ЛКП.  
Термоизоляционный слой (внутренней стороны капота) - не поврежден.  
Автомобили не эксплуатируются, находятся на открытой стоянке для последующей сдачи заказчику.  
Температура окружающей среды:  
от +12 до +40 - круглогодично.  
Влажность - 80%.  
Переодические дожди (сезон зимы и осени).

Разрушение основного материала капота.

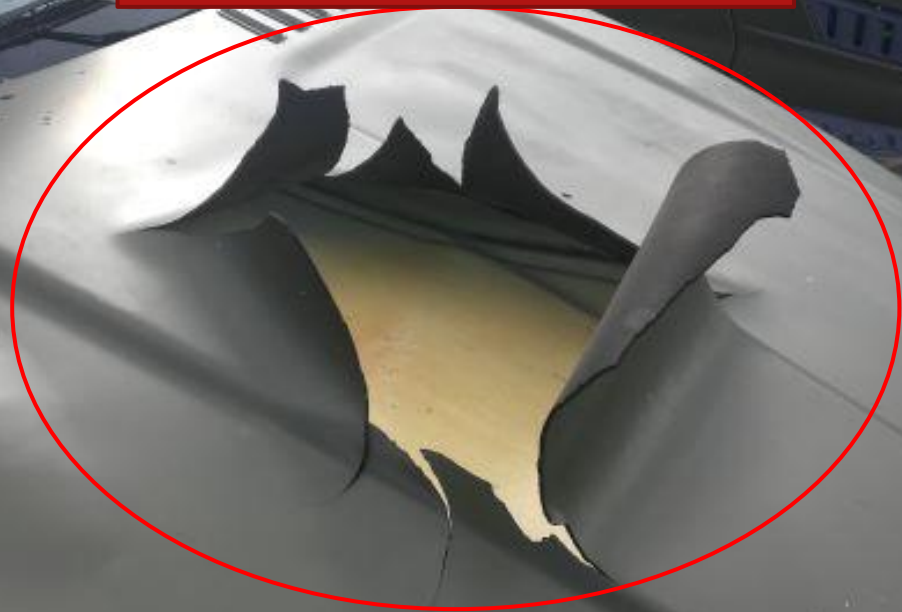
Разрушение основного материала капота.

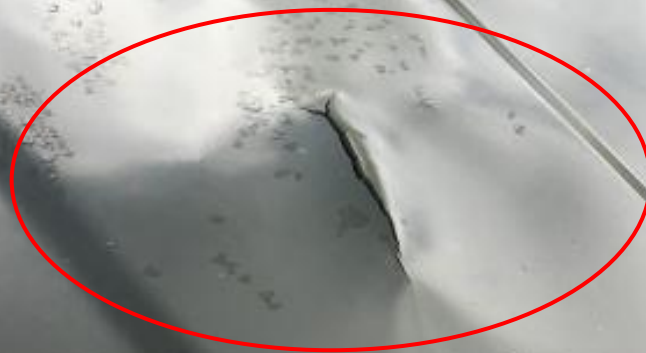
Разрушение основного материала капота.

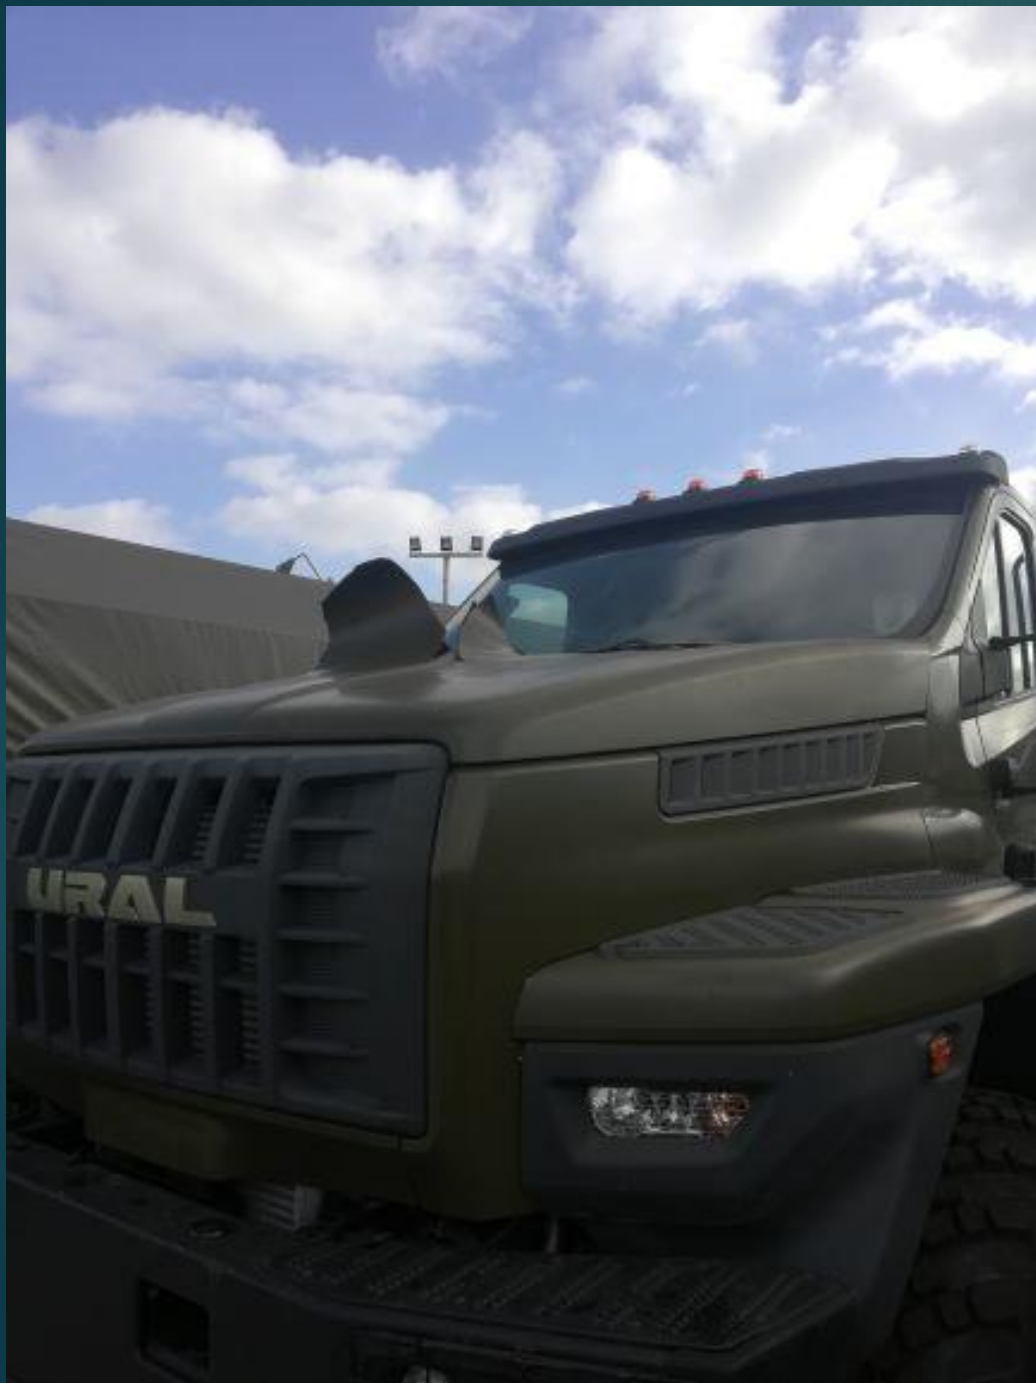
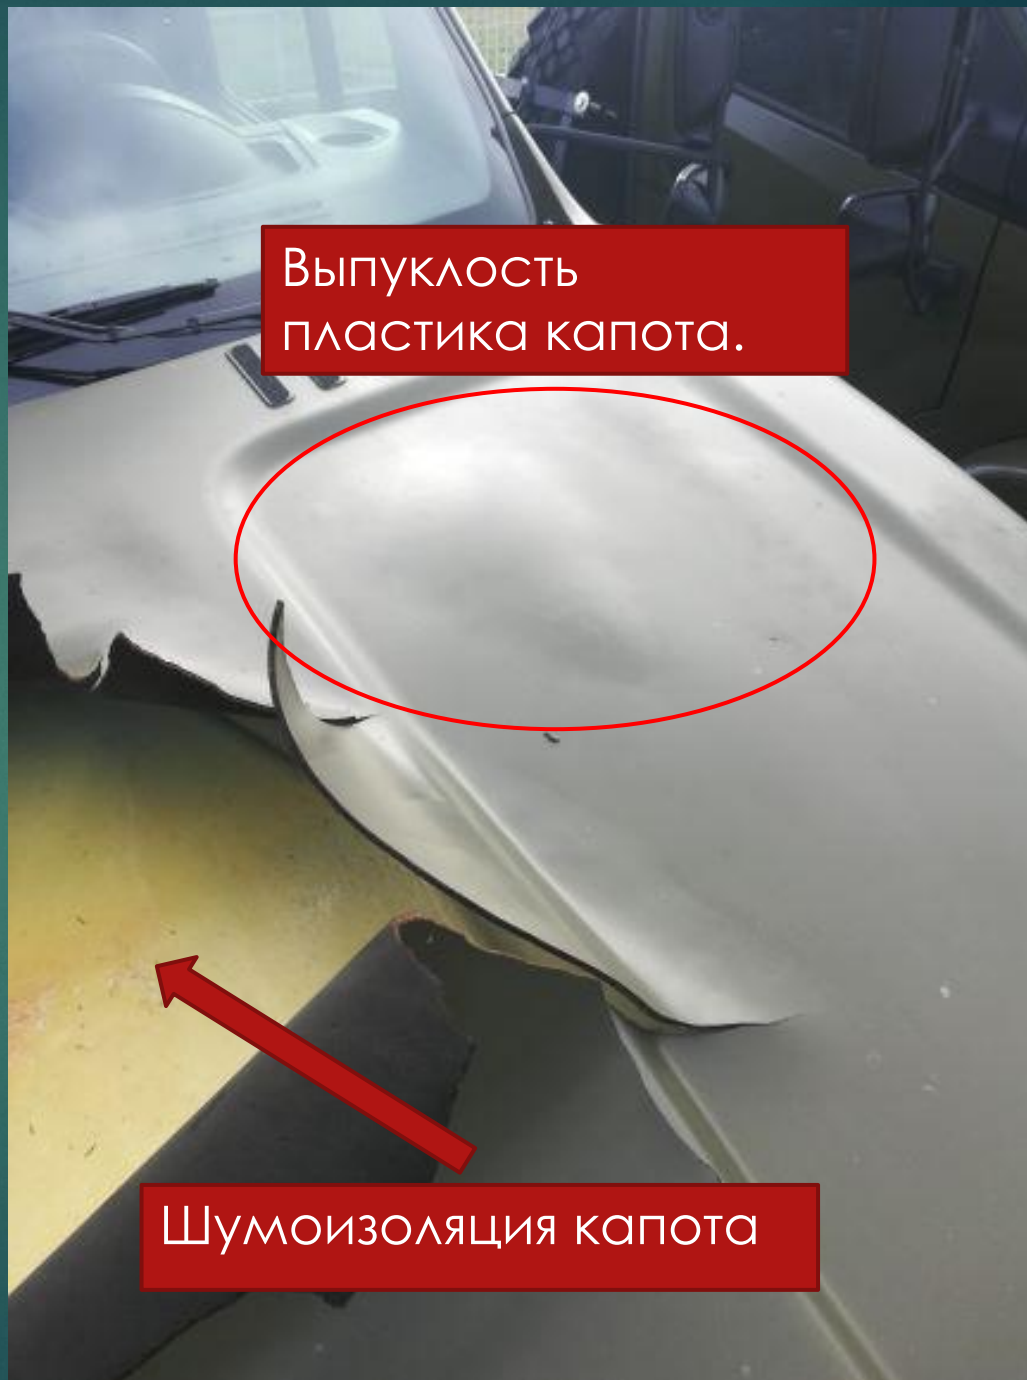
Выпуклость  
пластика капота.

Шумоизоляция капота

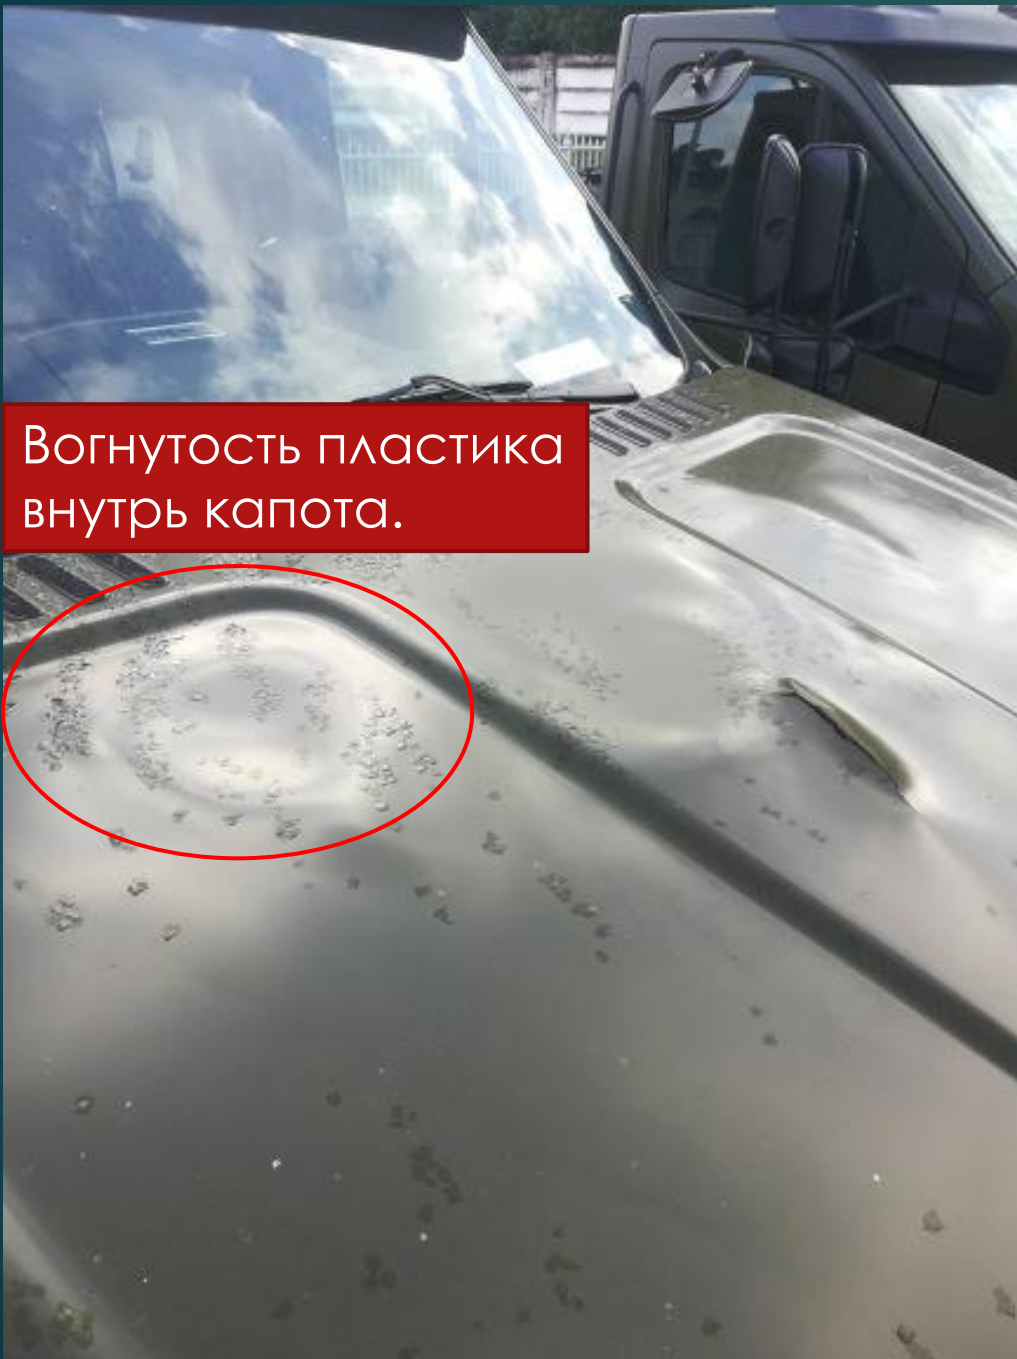
Вогнутость пластика  
внутри капота.

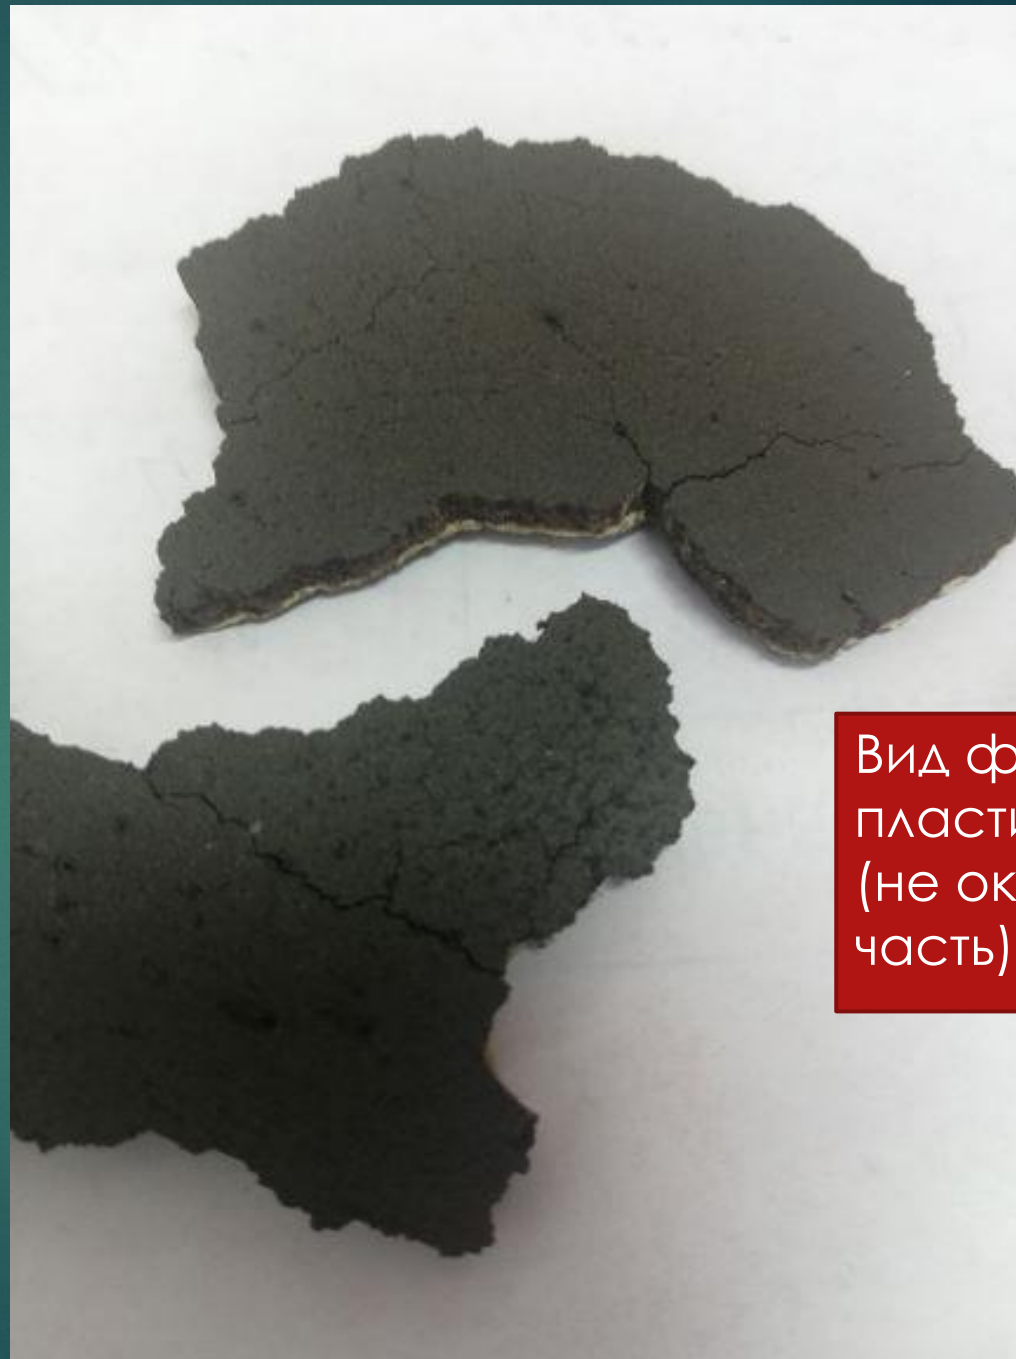
Вид фрагментов  
пластика изнутри  
(не окрашенная  
часть)

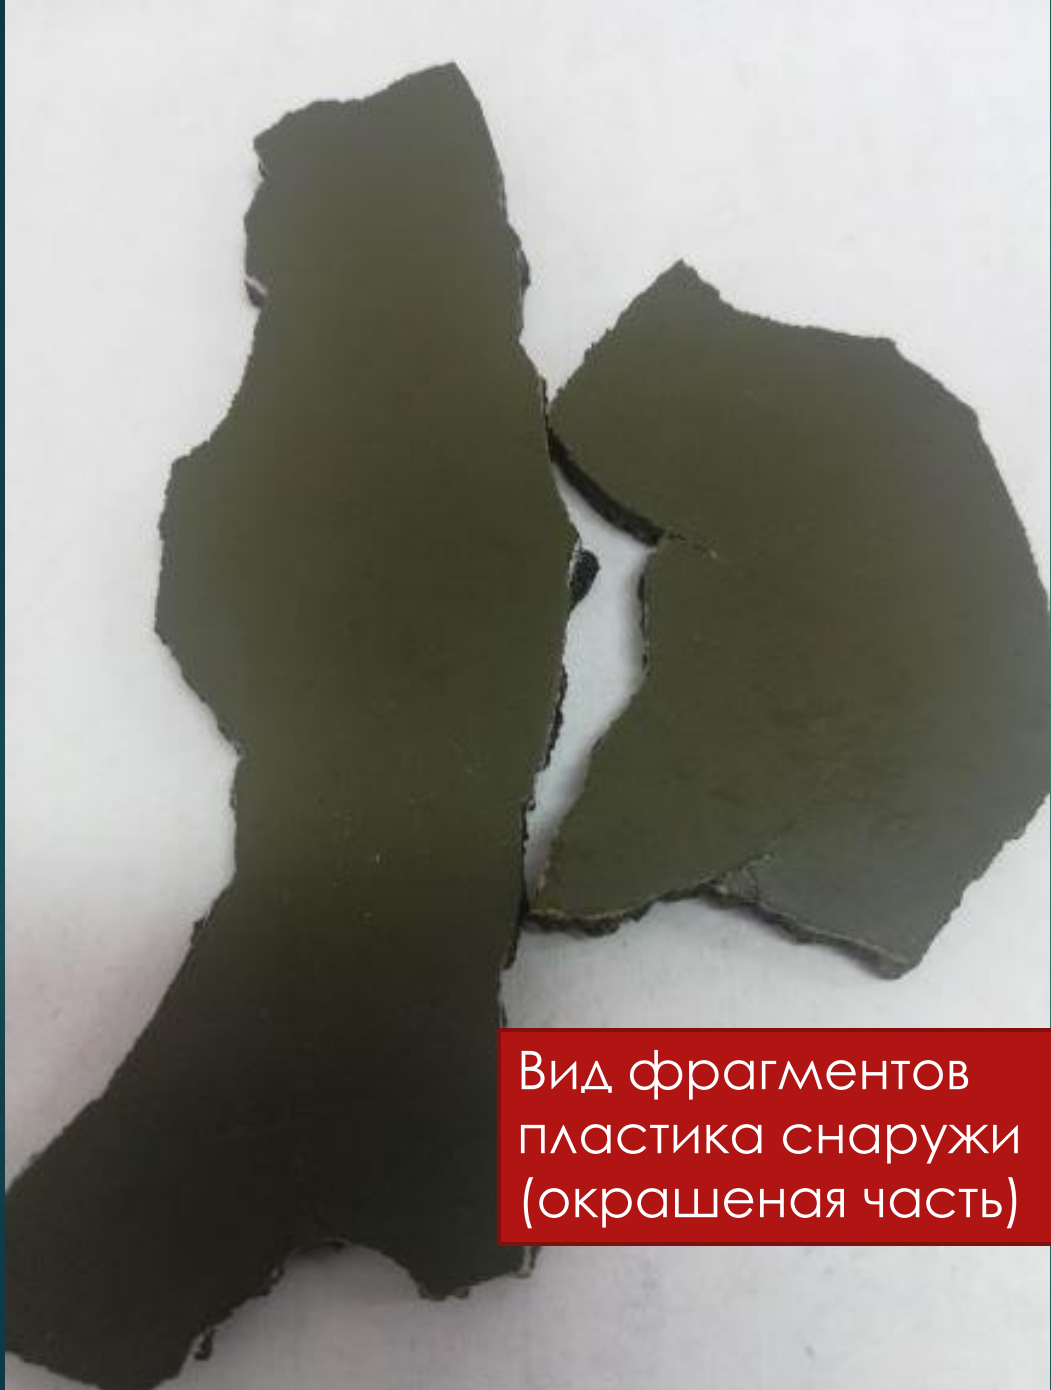
Вид фрагментов пластика снаружи (окрашенная часть)

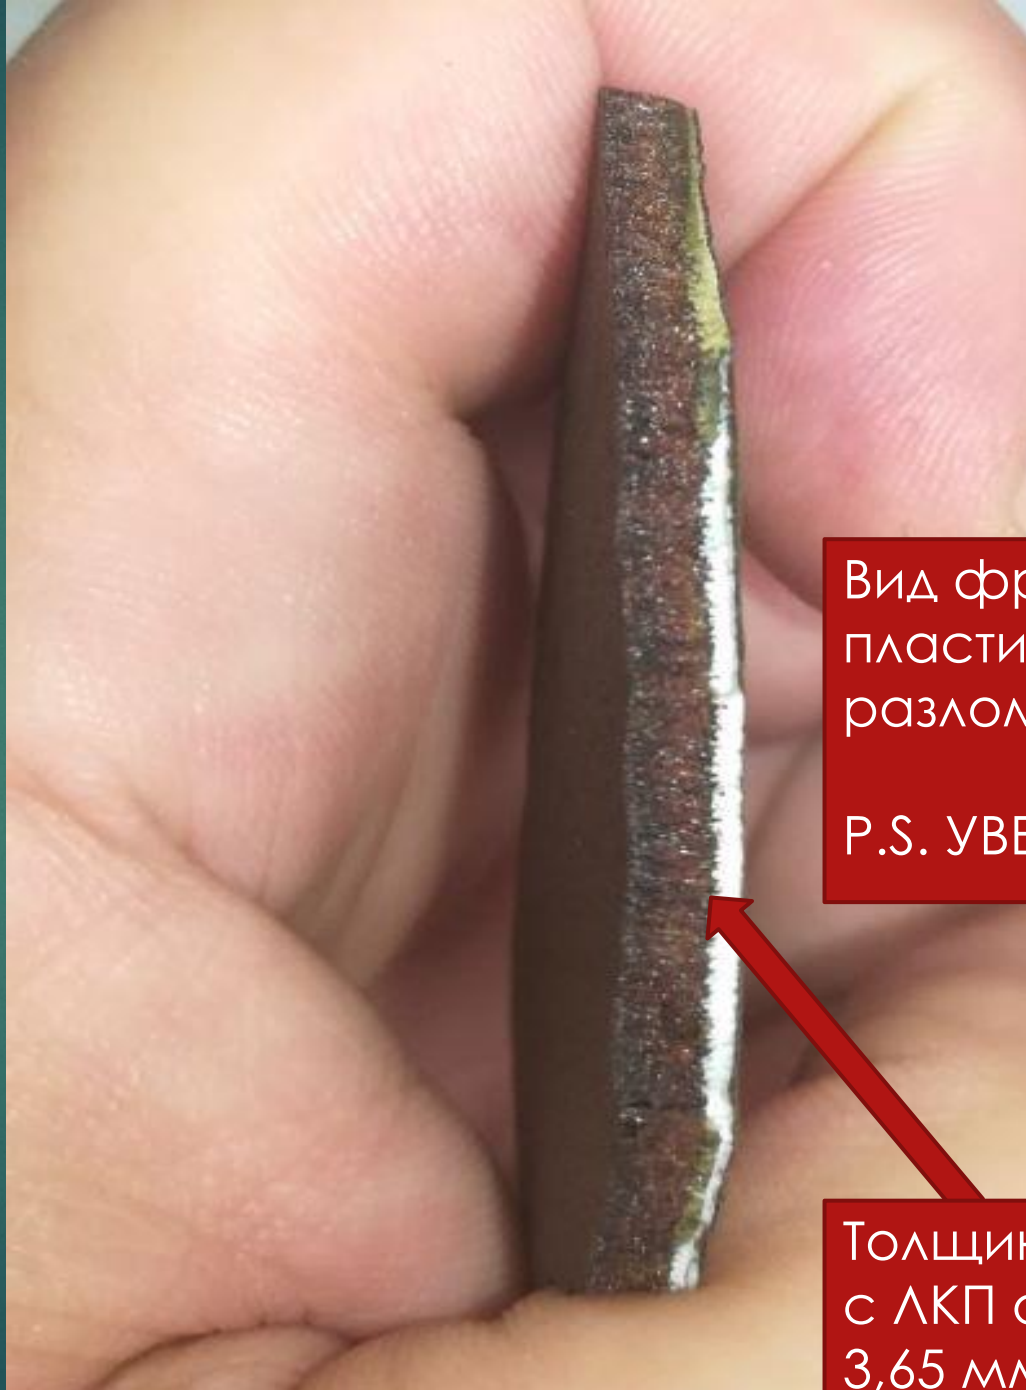
Вид фрагмента пластика по разлому (торец).  
P.S. УВЕЛИЧЕНО.

Толщина пластика с ЛКП от 3,55 до 3,65 мм.

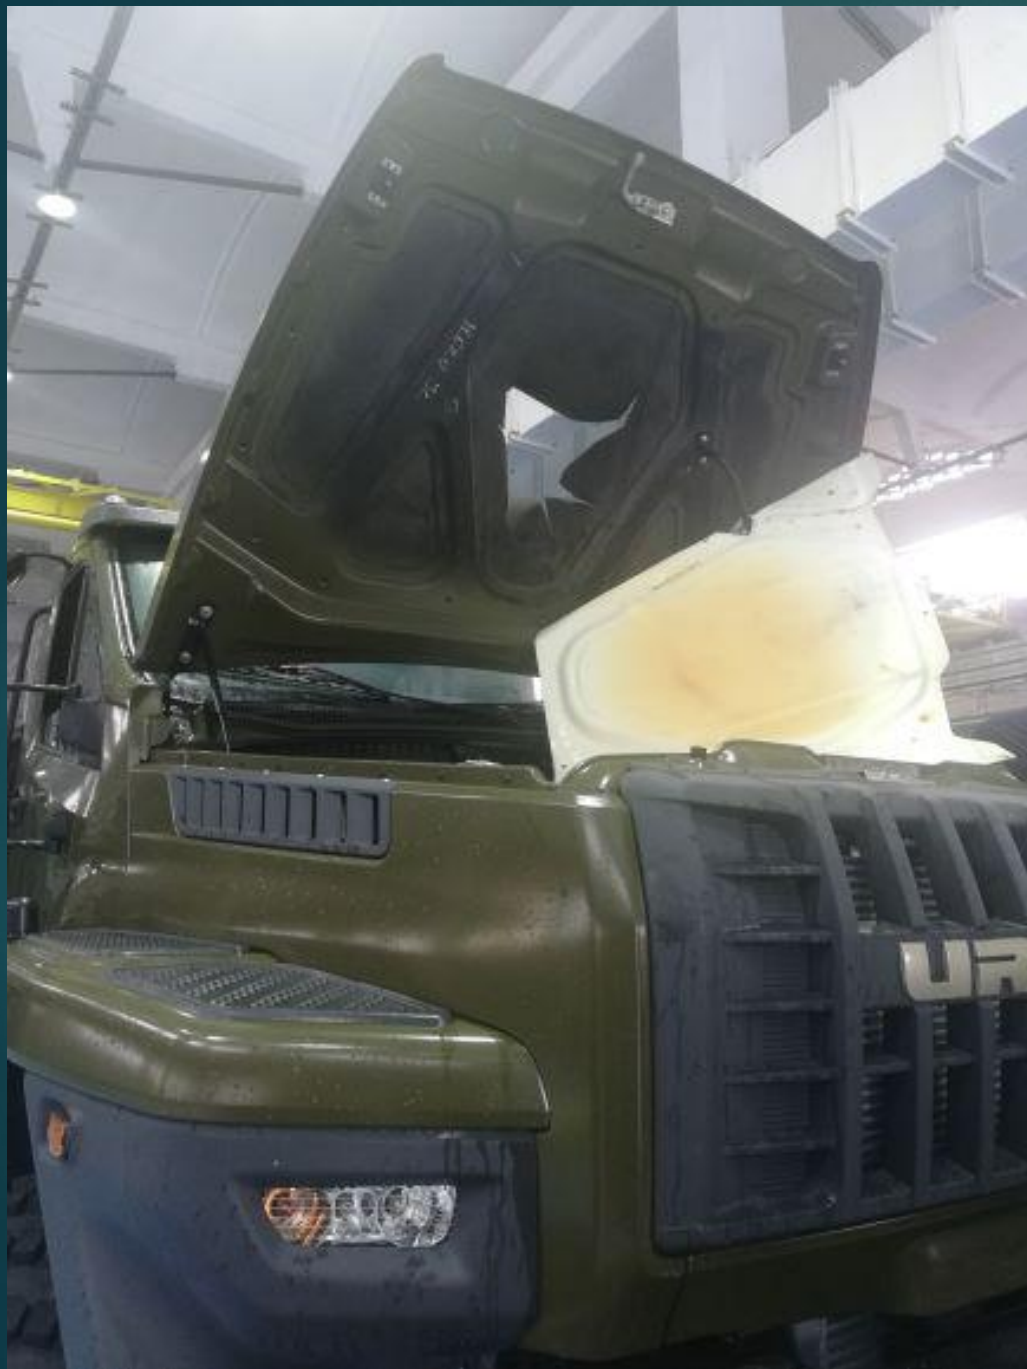
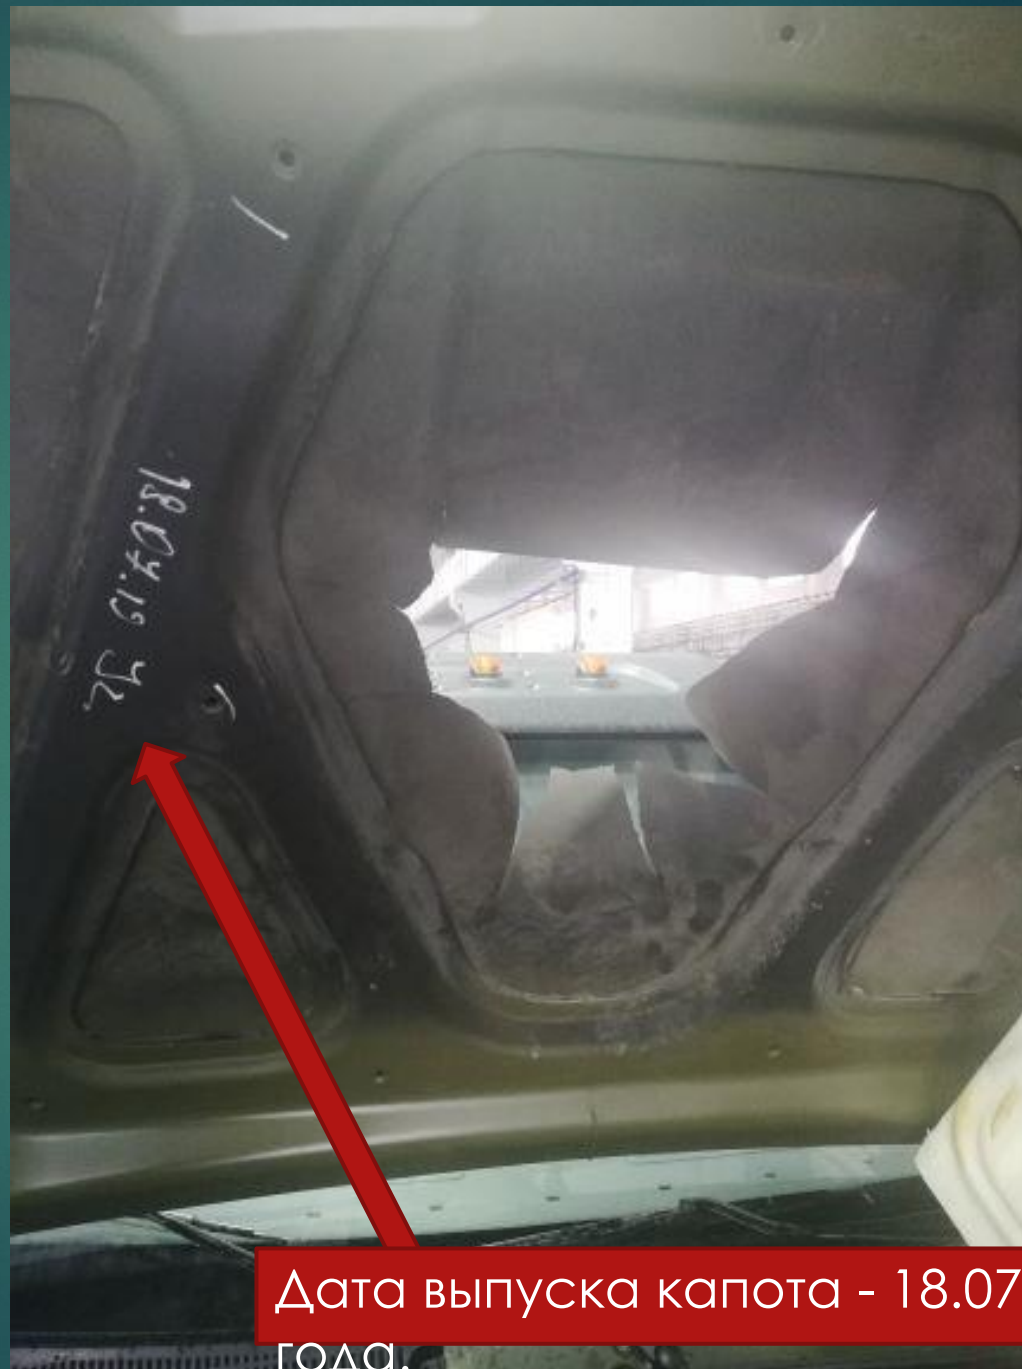
Дата выпуска капота - 18.07.2019  
года.
