Отчет по факту
разрушения капотов
автомобилей Урал Next.
Завод УИМ, Куба 2021 год.

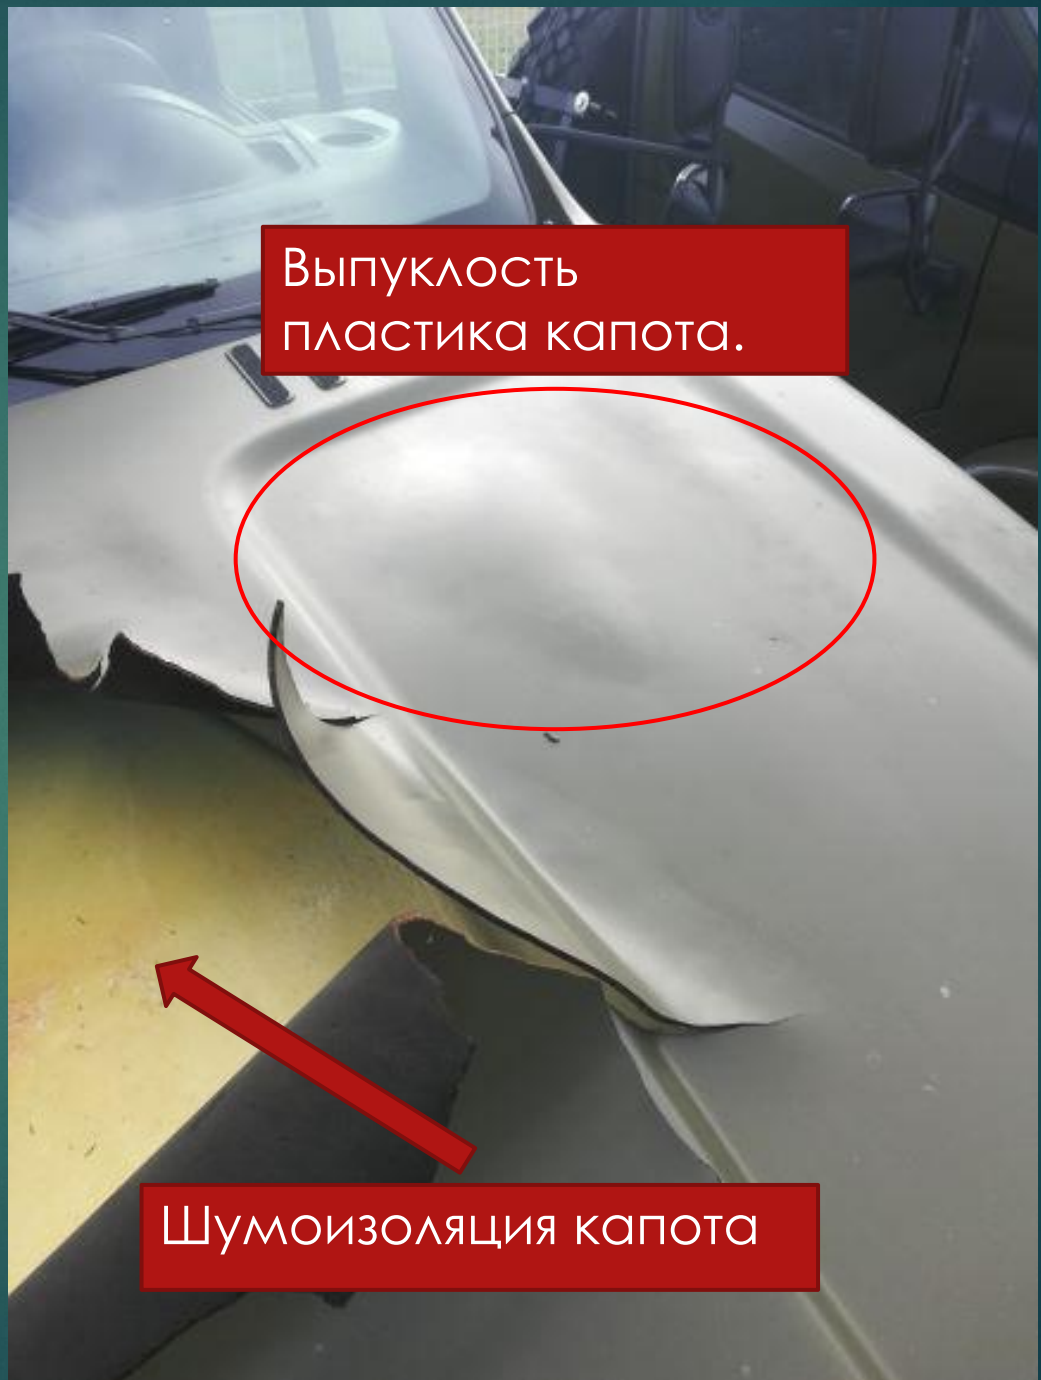
Выпуклость
пластика капота.

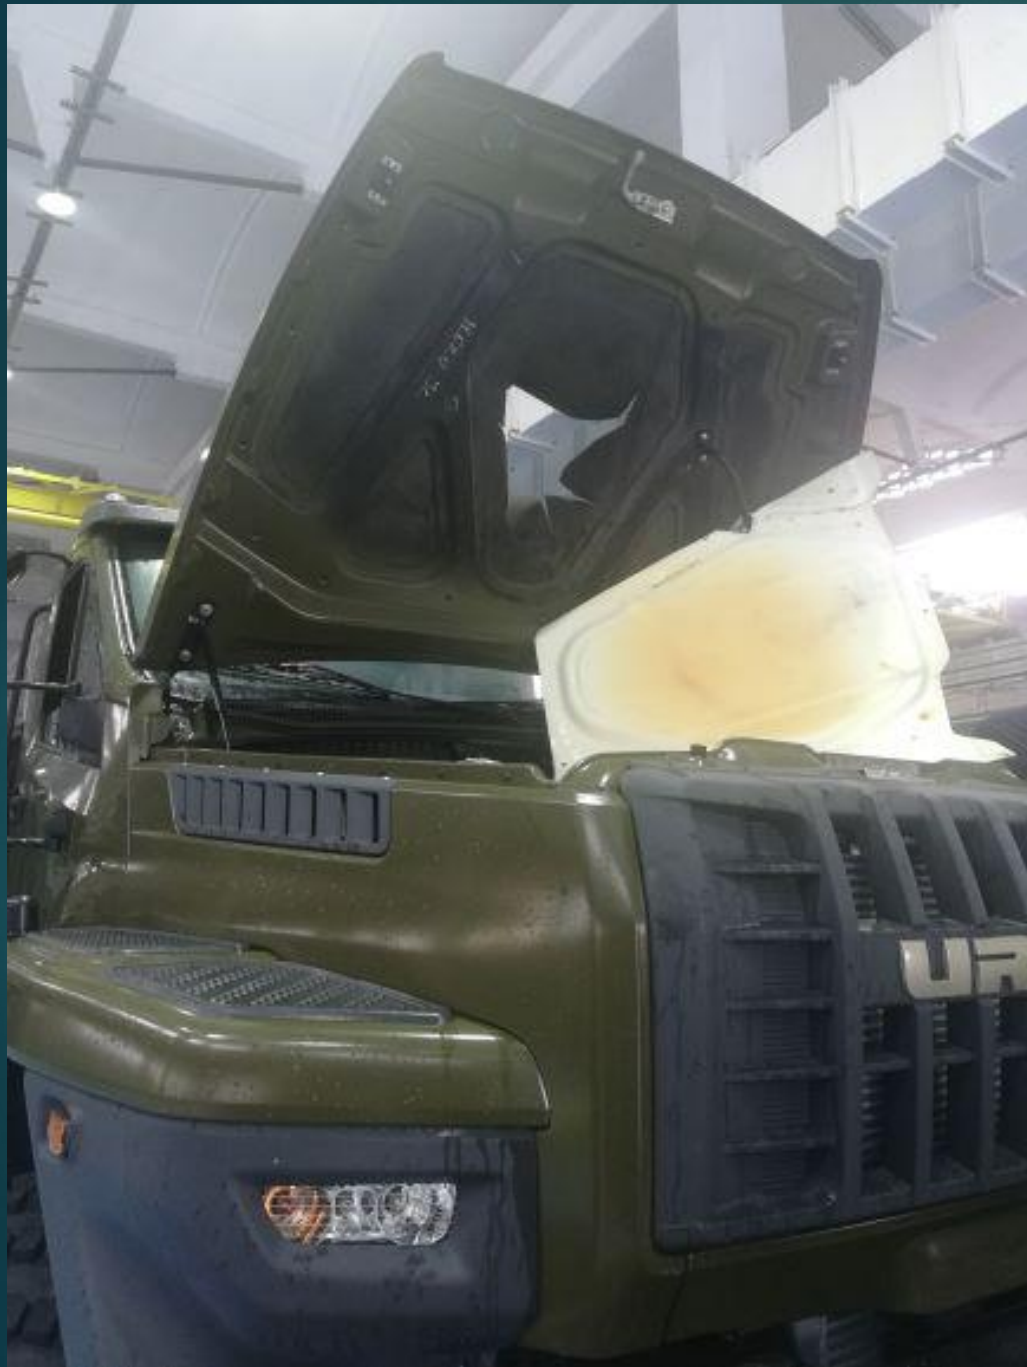
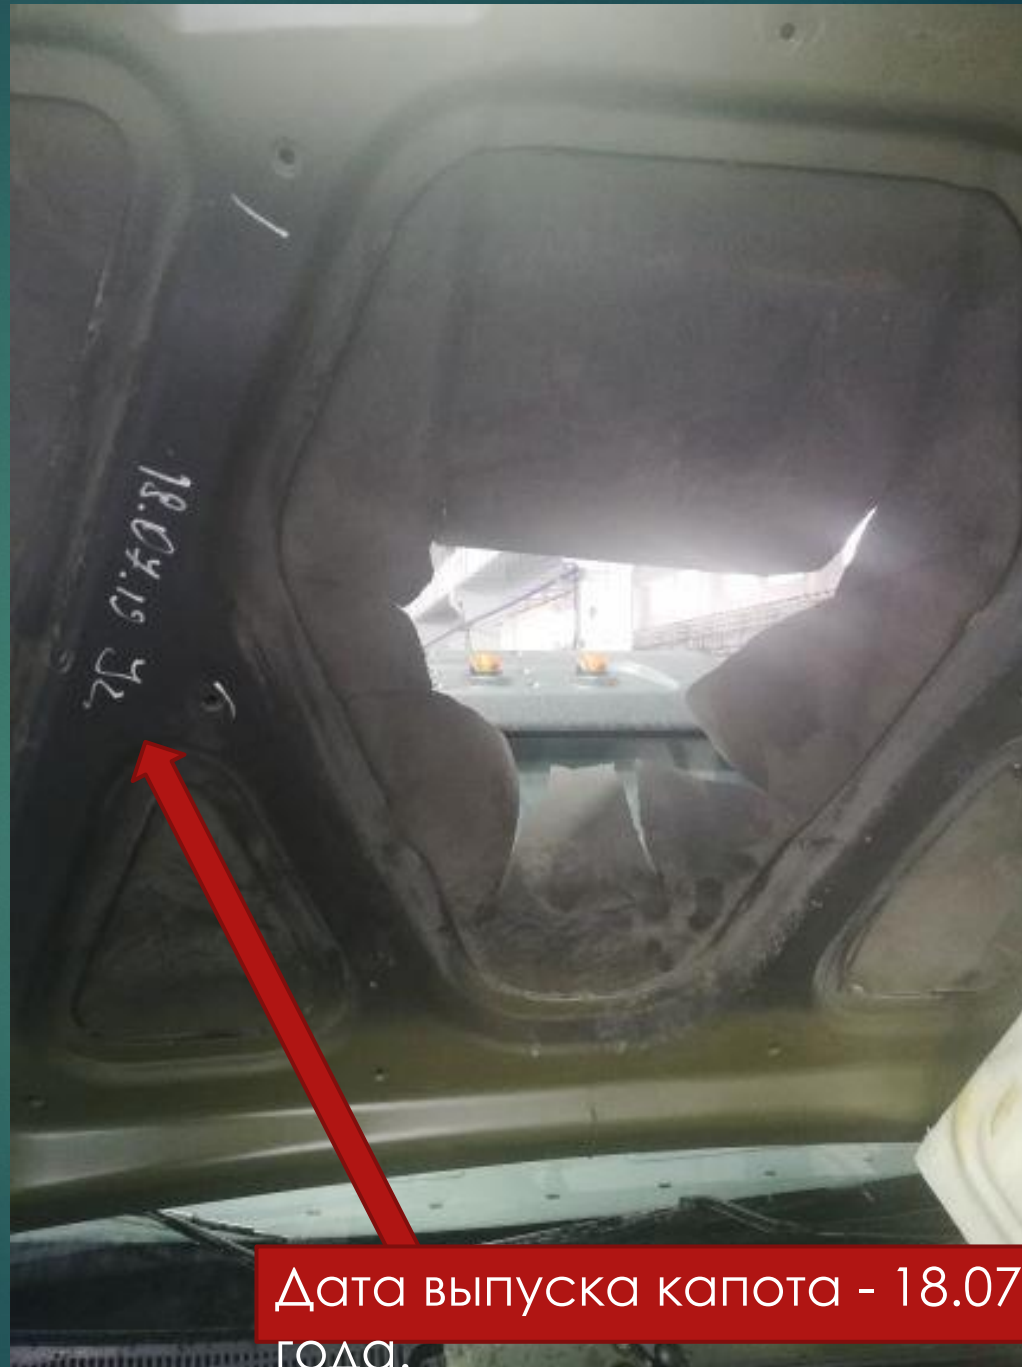
Дата выпуска капота - 18.07.2019
года.
