Отчет по факту  
разрушения капотов  
автомобилей Урал Next.  
Завод УИМ, Куба 2021 год.

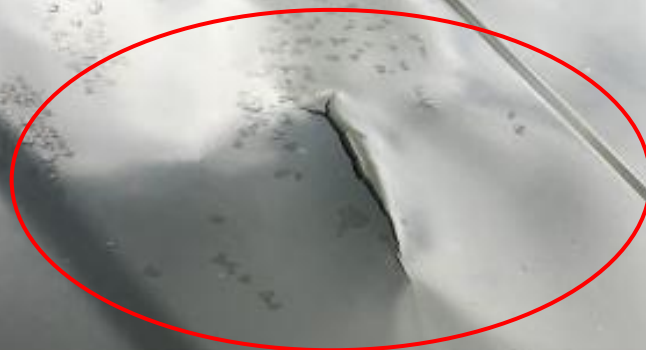
Разрушение основного материала капота.
