Отчет по факту
разрушения капотов
автомобилей Урал Next.
Завод УИМ, Куба 2021 год.

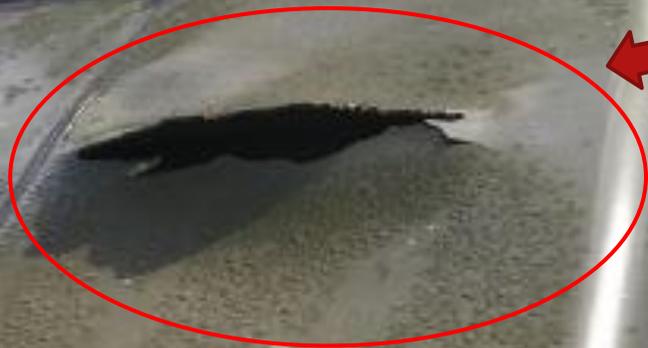
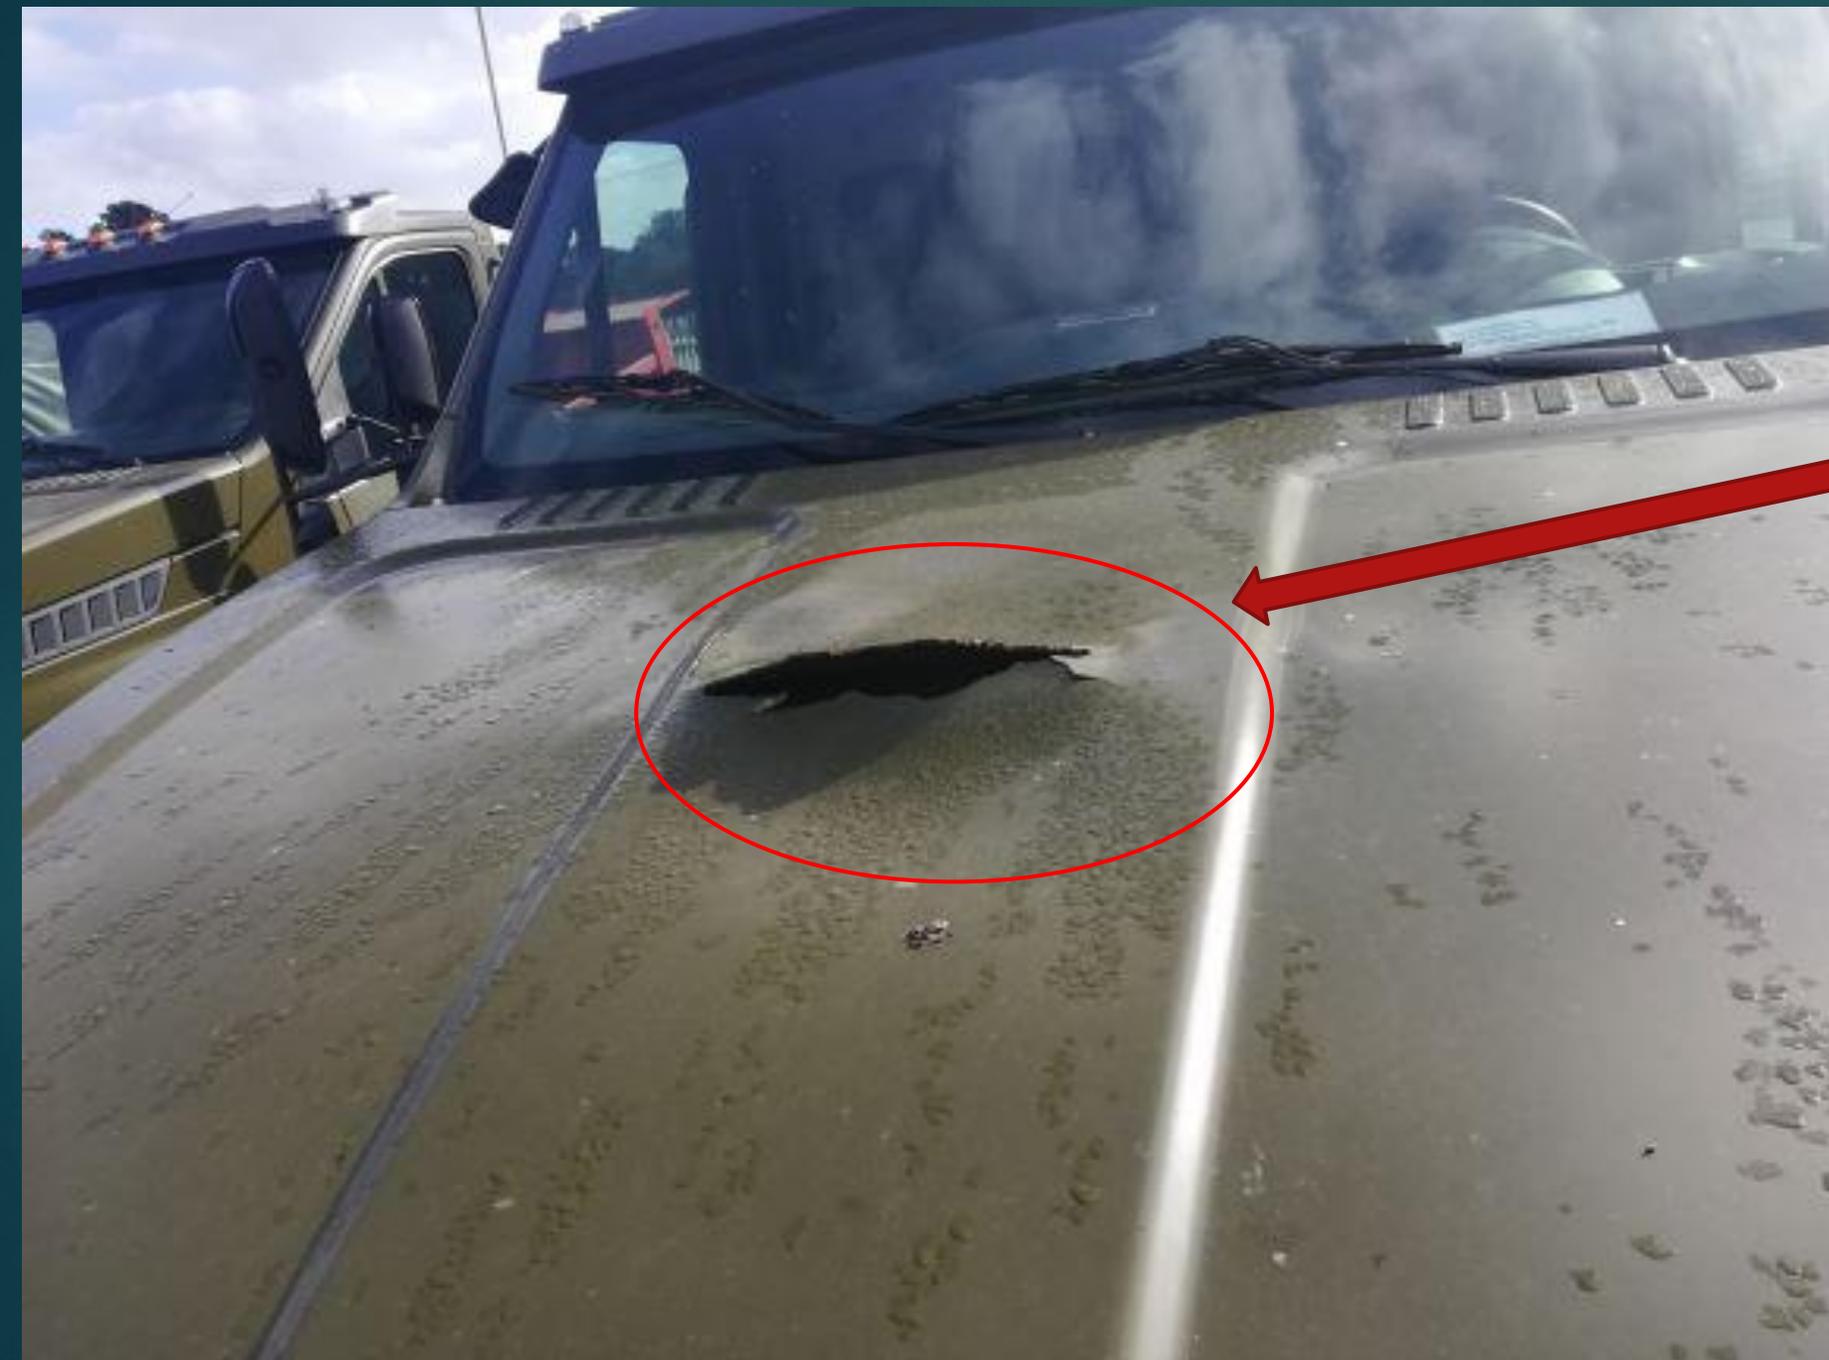
Произошло сквозное разрушение основного материала капота.
Предположительно разрушение произошло от «высыхания» пластика с последующим растрескиванием и разрывом в наружную сторону.
Разрыв капота ровно по центру между ребрами жесткости.
На боковых участках наблюдаются как «провалы» пластика внутрь капота, так и вспучивание пластика наружу, без повреждения ЛКП.
Термоизоляционный слой (внутренней стороны капота) - не поврежден.
Автомобили не эксплуатируются, находятся на открытой стоянке для последующей сдачи заказчику.
Температура окружающей среды:
от +12 до +40 - круглогодично.
Влажность - 80%.
Переодические дожди (сезон зимы и осени).

Разрушение основного материала капота.

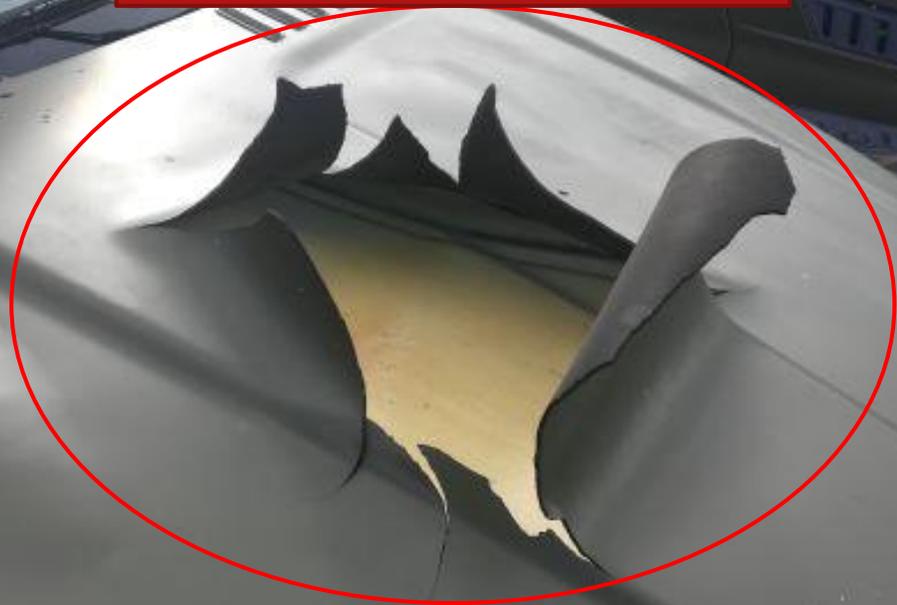
Разрушение основного материала капота.

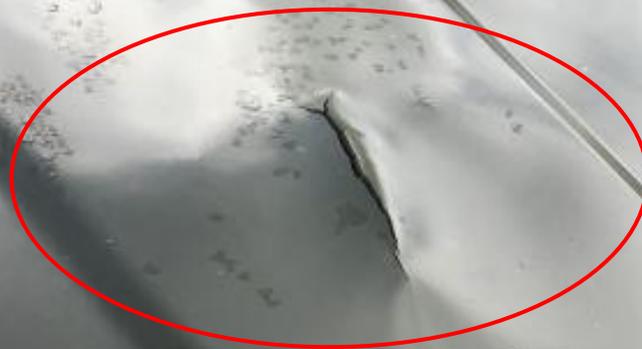
Разрушение основного материала капота.

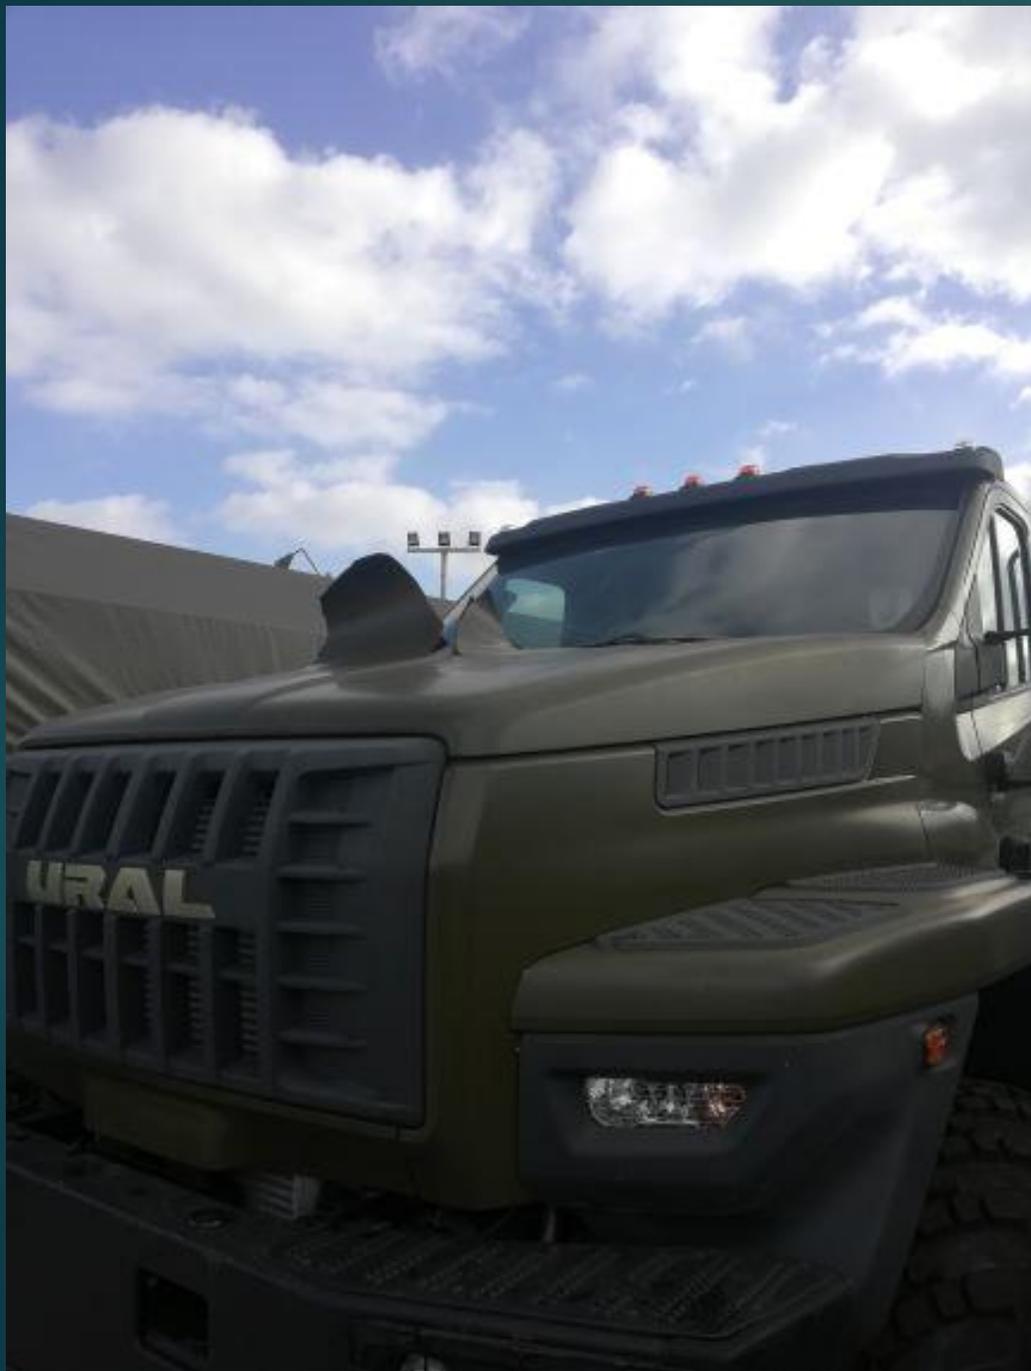
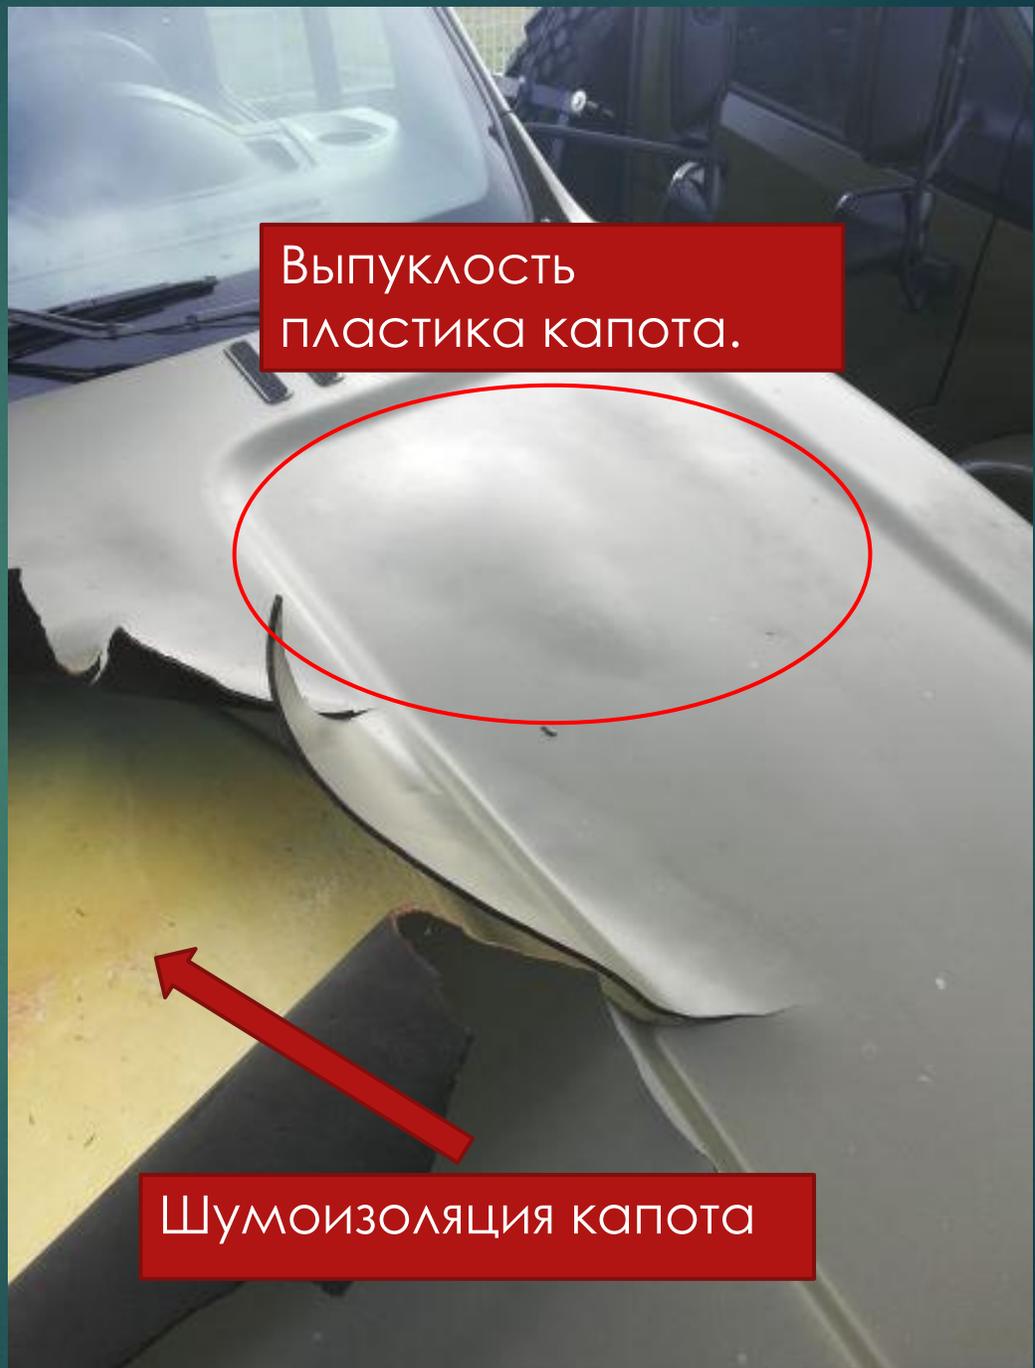
Выпуклость
пластика капота.

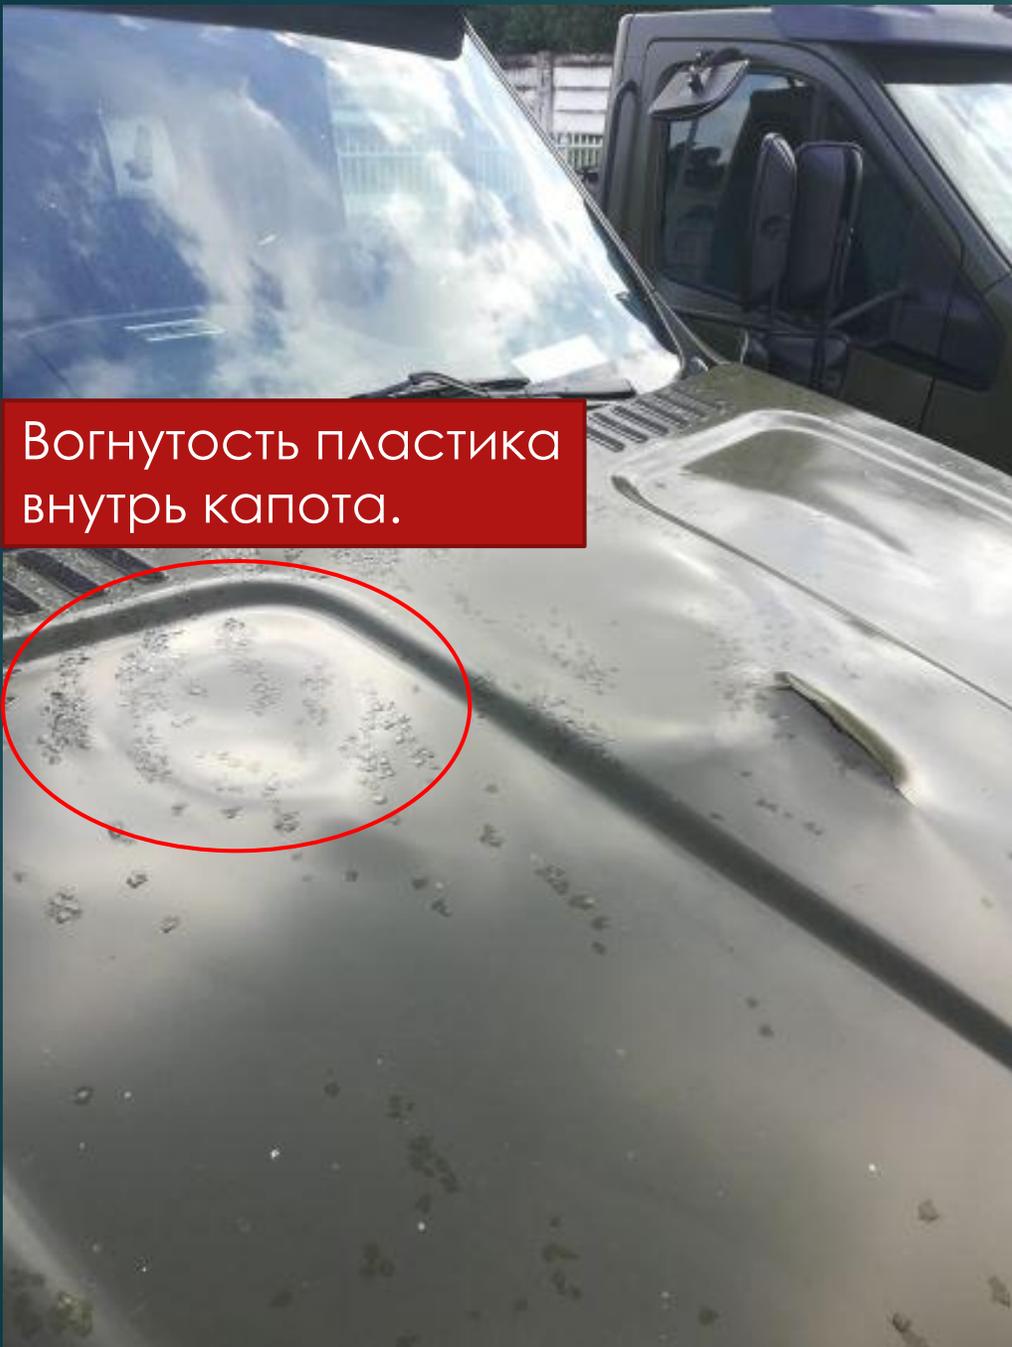
Вогнутость пластика
внутри капота.

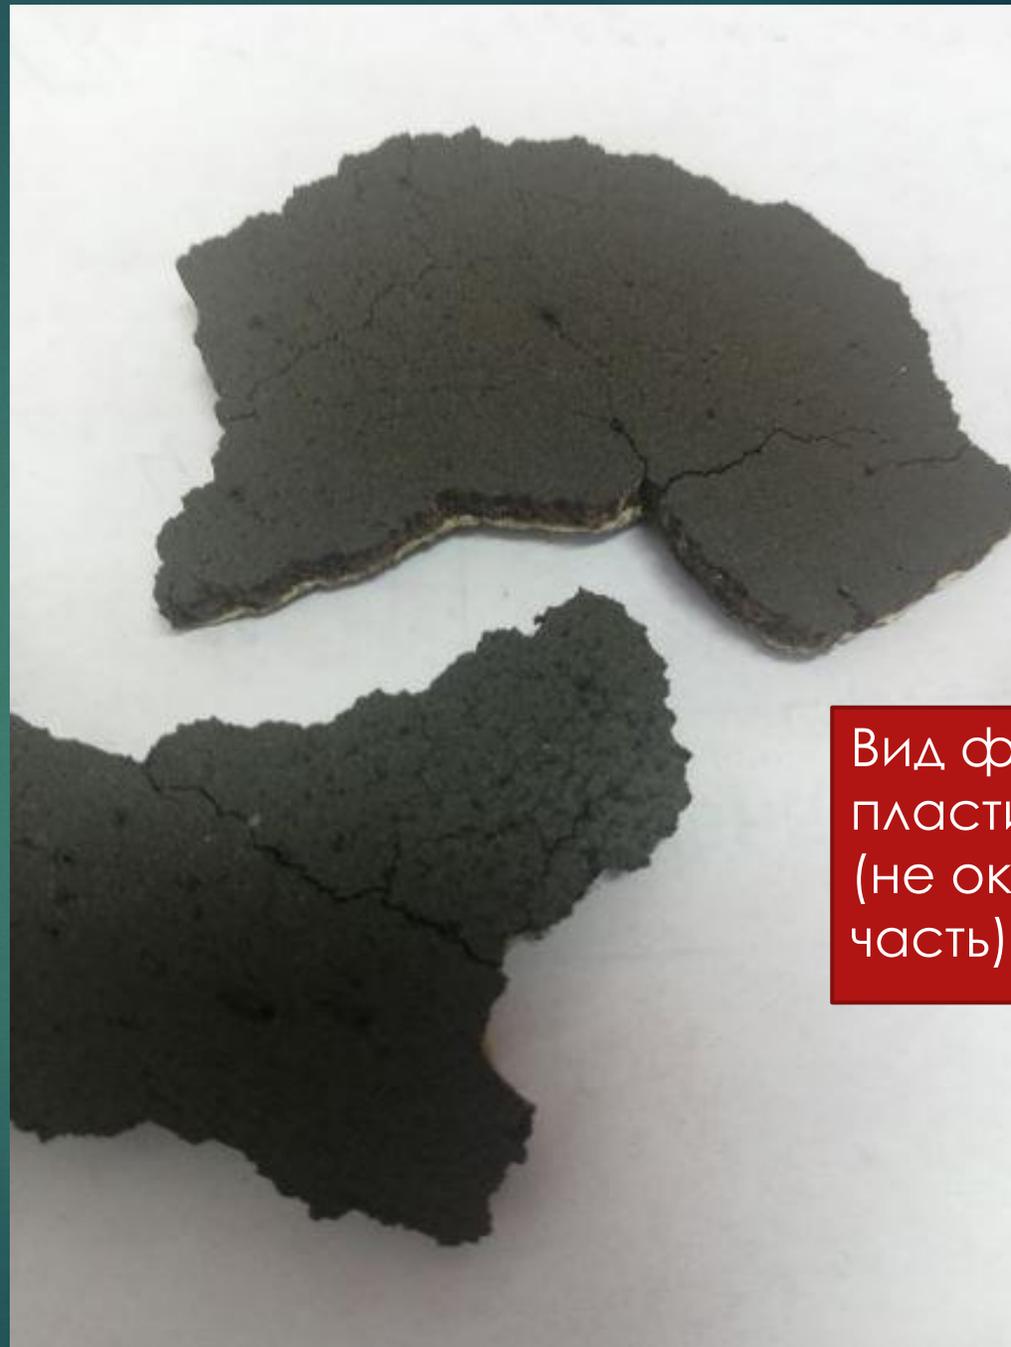
Вид фрагментов
пластика изнутри
(не окрашенная
часть)

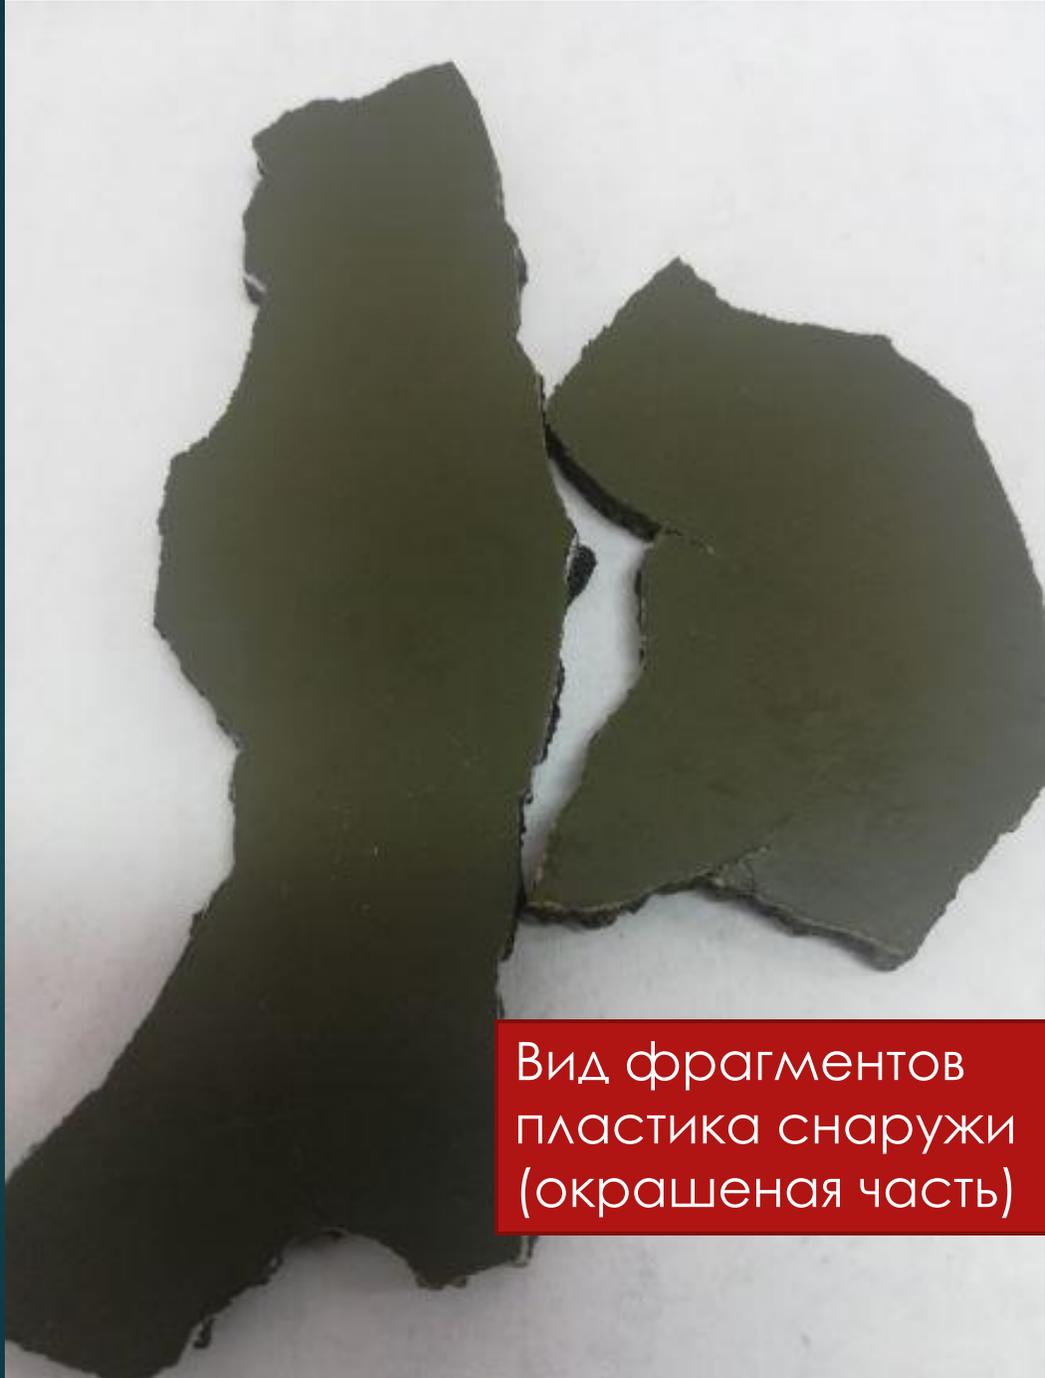
Вид фрагментов пластика снаружи (окрашенная часть)

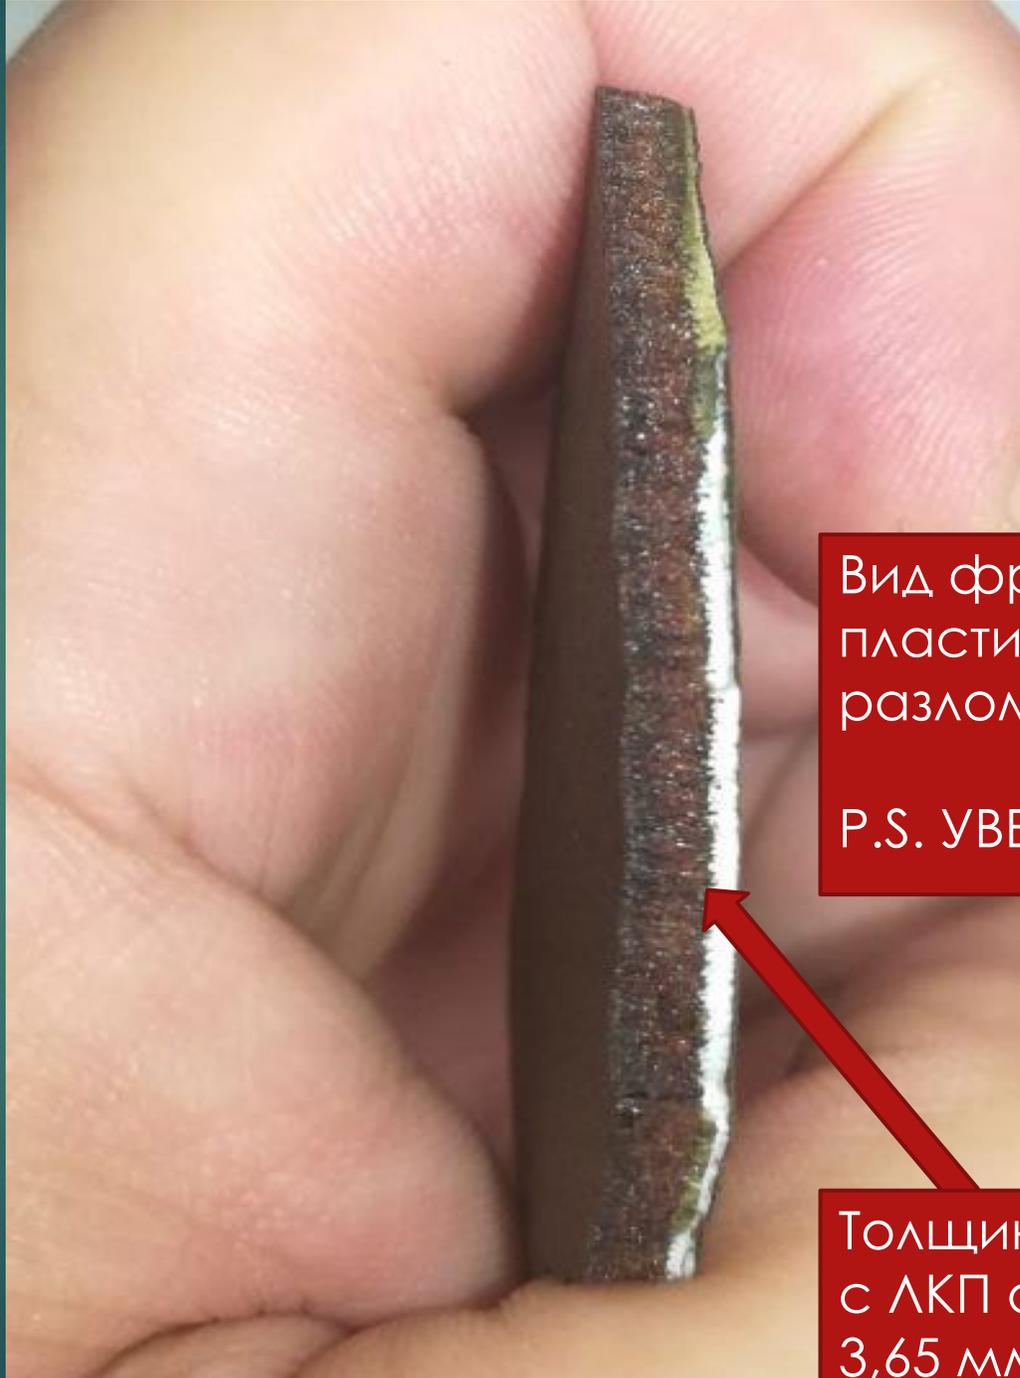
Вид фрагмента пластика по разлому (торец).
P.S. УВЕЛИЧЕНО.

Толщина пластика с ЛКП от 3,55 до 3,65 мм.

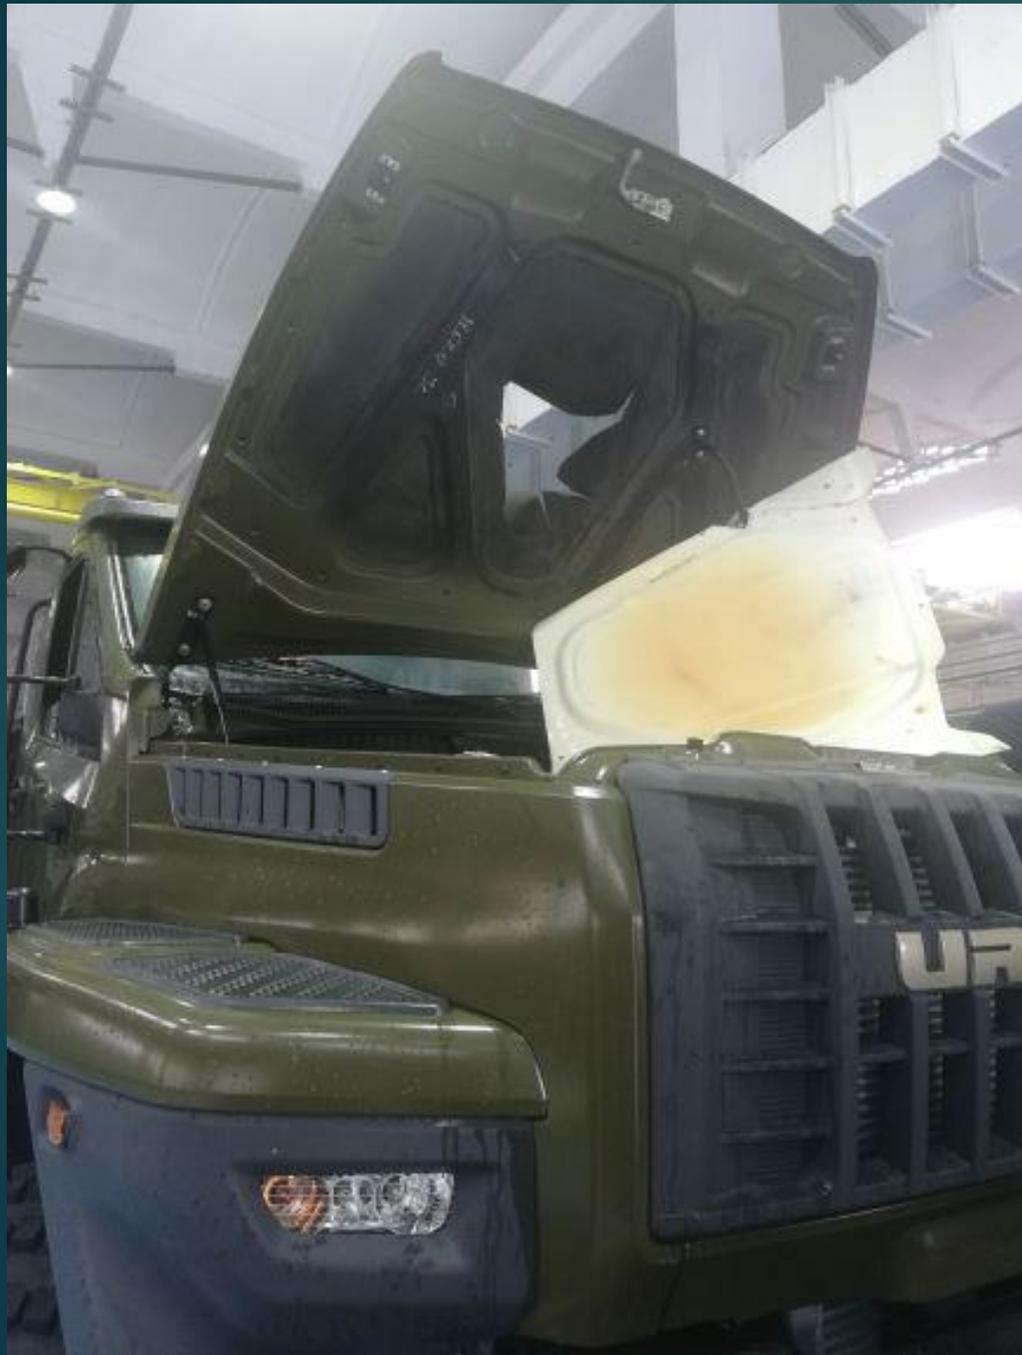
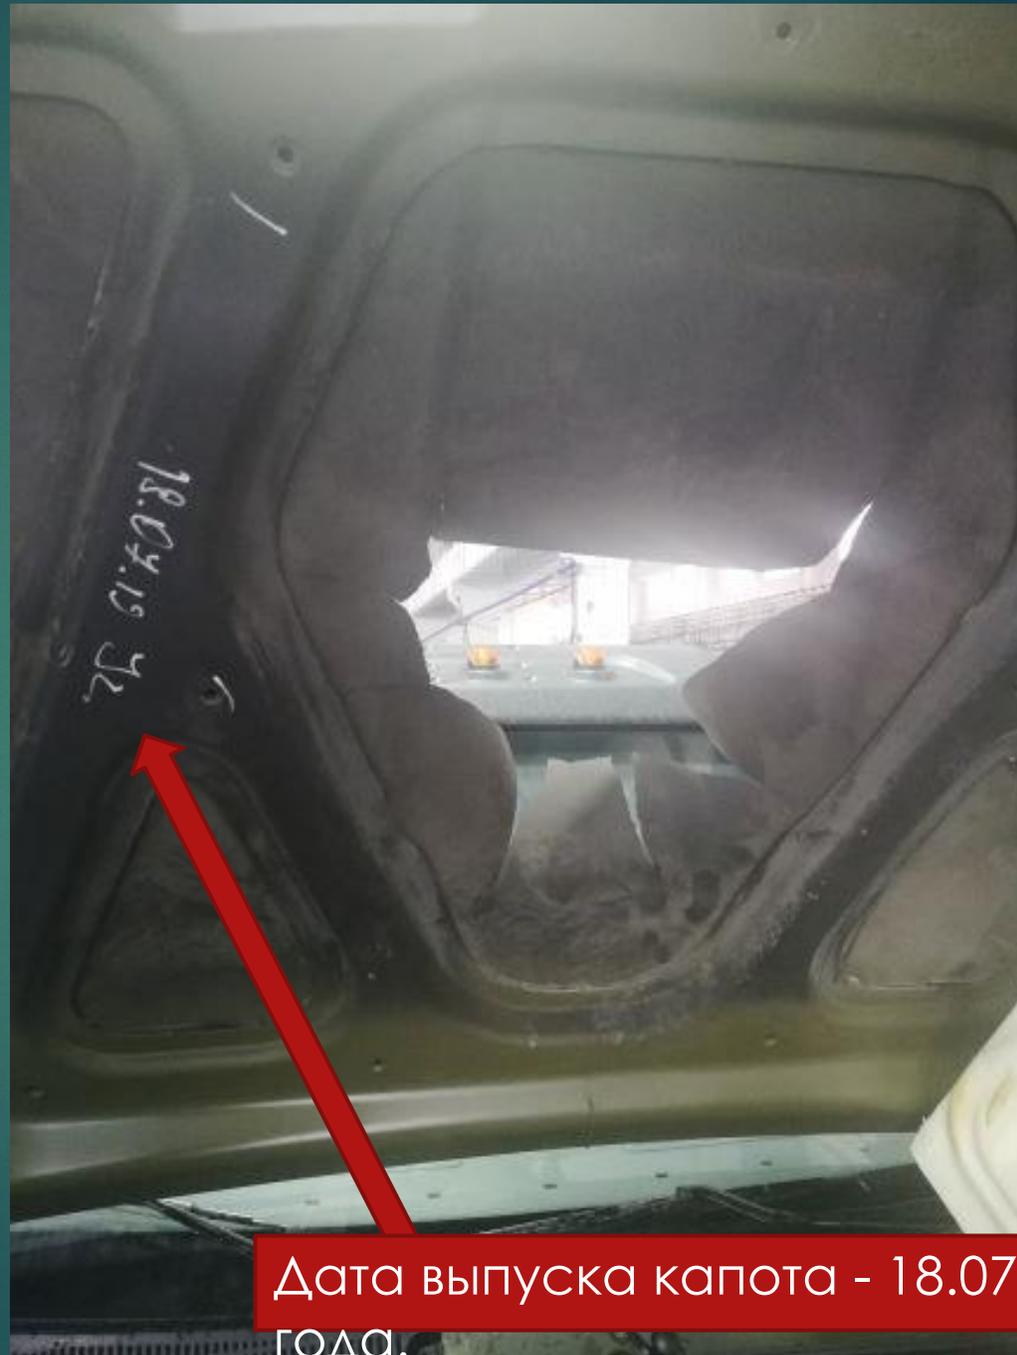
Дата выпуска капота - 18.07.2019
года.
