18. GEOLOGÍA AMBIENTAL

Problema ambiental

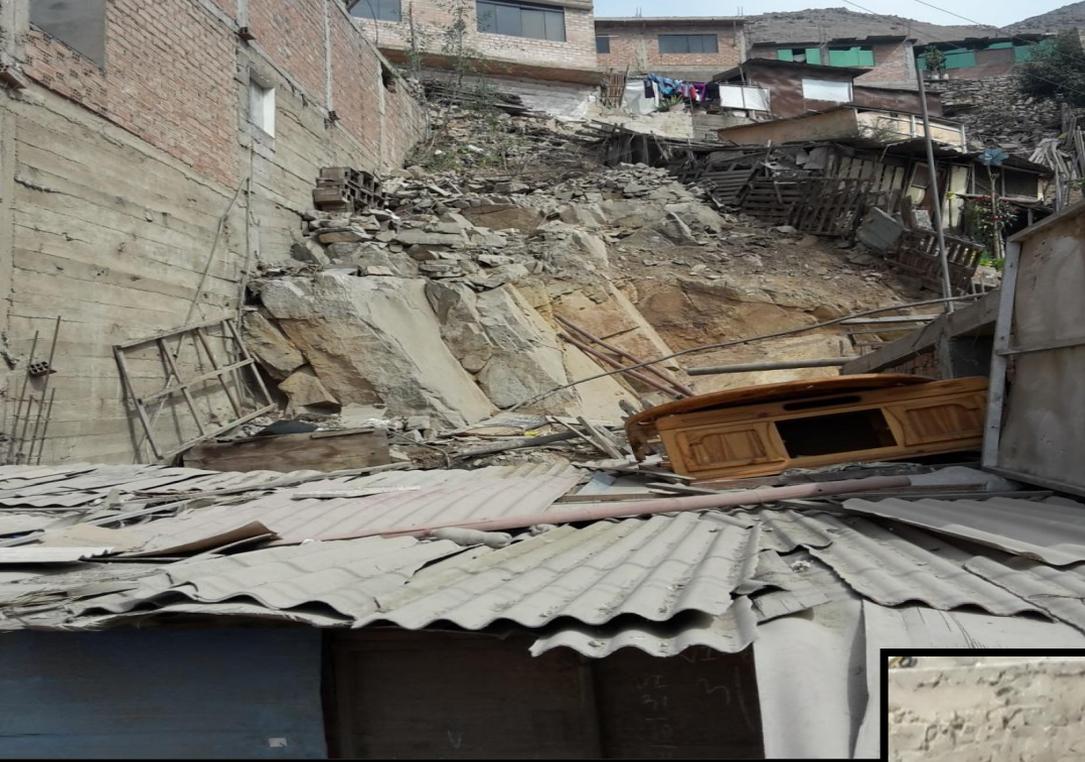
Imagen 16. Desmonte de basura sobre algunas viviendas.

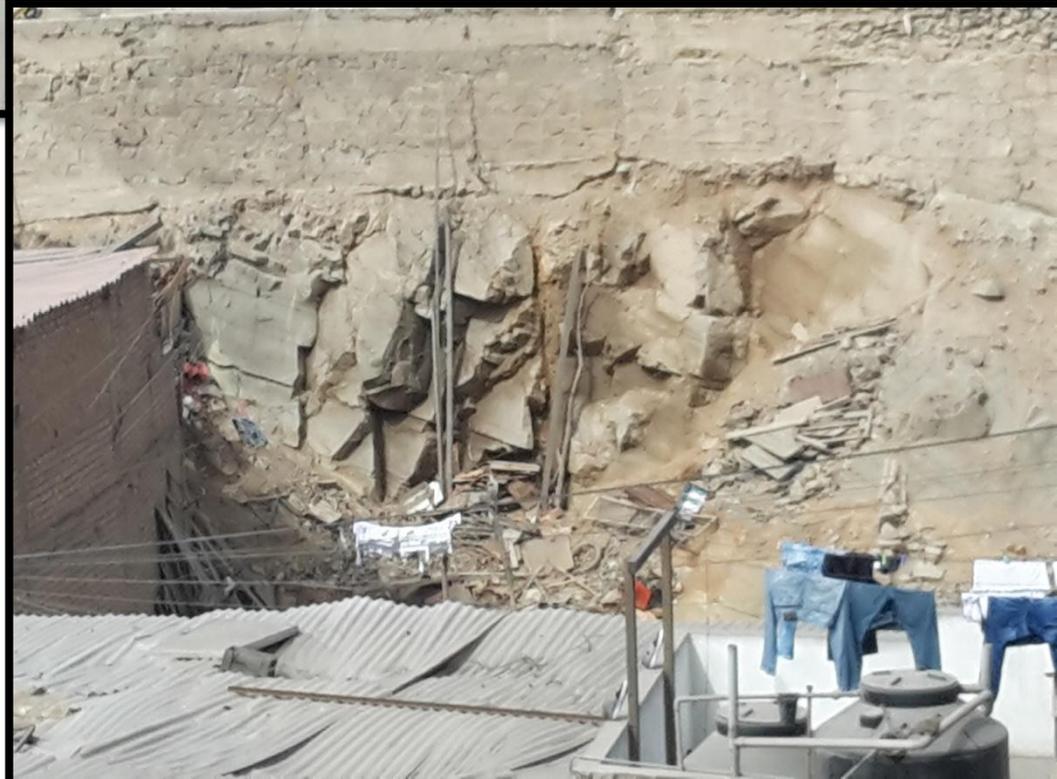
Imagen 17. Desmonte de basura aledaña a las viviendas

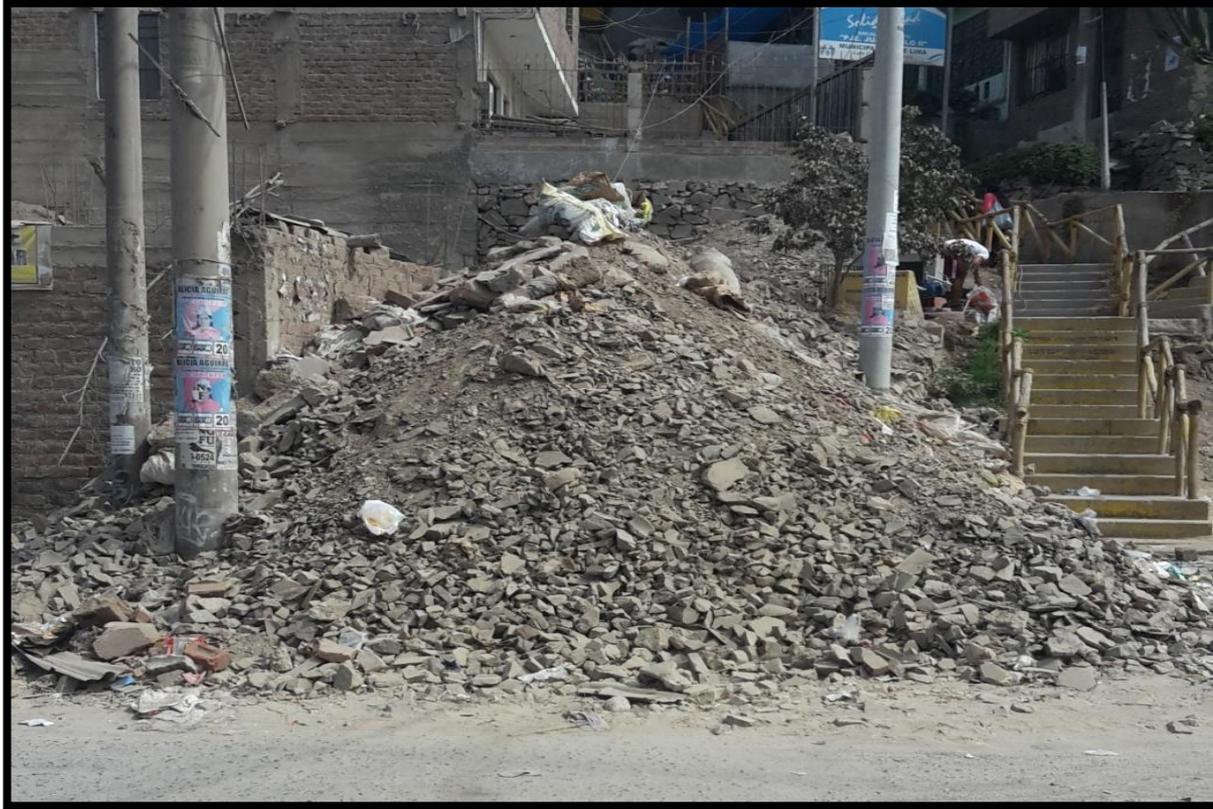
- **Imagen 18.** Desmonte de basura alrededor a las viviendas obstaculizando escaleras y afectando postes de teléfono y luz.

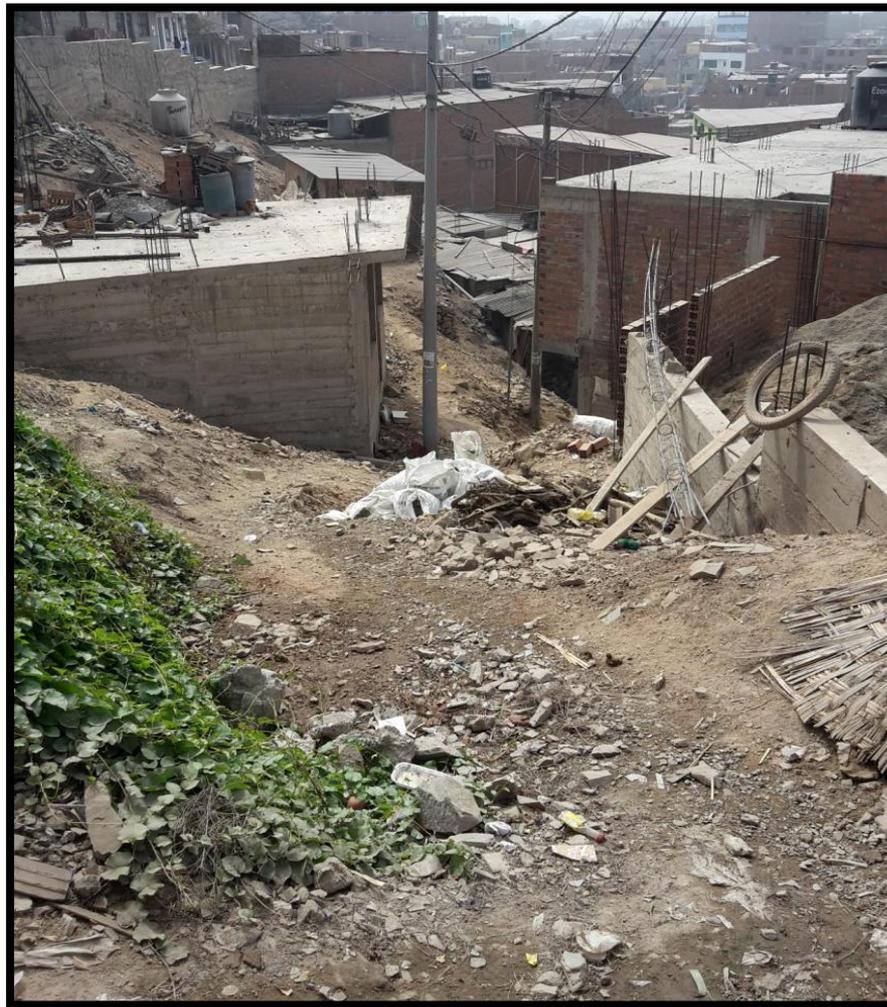
- **Imagen 19.** Desmonte de basura aledaña a algunas viviendas. Además presenta partes humedecidas por fuga de agua de conexiones clandestinas de agua.

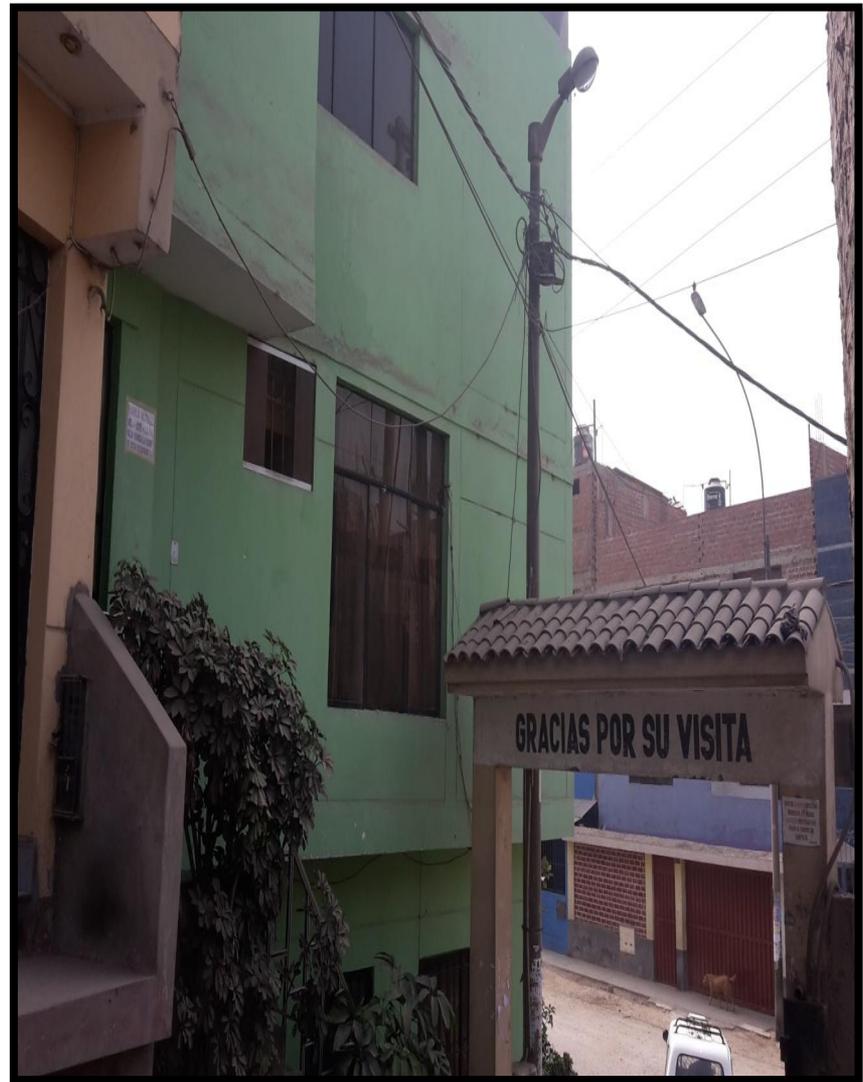
Imagen 20. Vivienda construida muy próxima a un poste de alumbrado público, además presenta invasión de las veredas con sus escaleras de acceso.

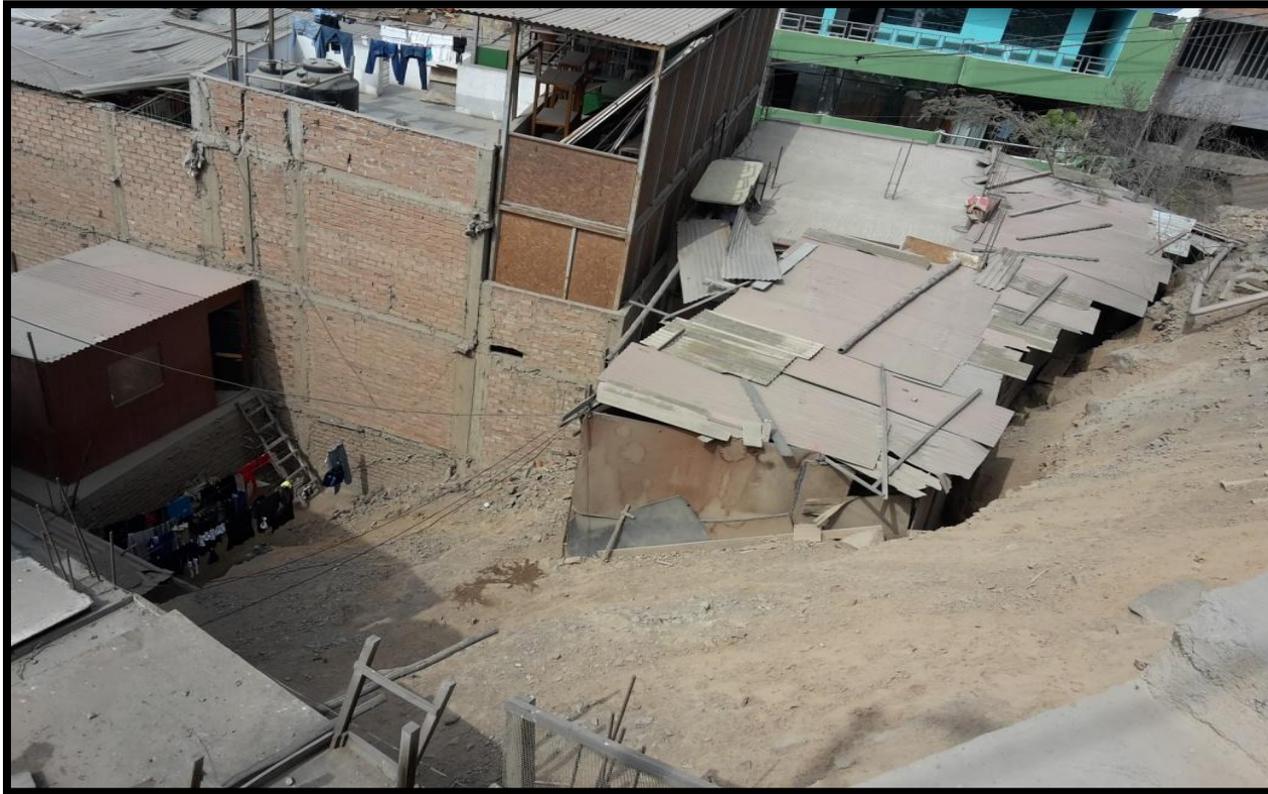
- **Imagen 21.** Vivienda expuesta a deslizamientos y falta de señalizaciones de advertencia a peatones y vehículos, ya que la pista se encuentra en la parte superior (lugar desde donde se tomo la foto).

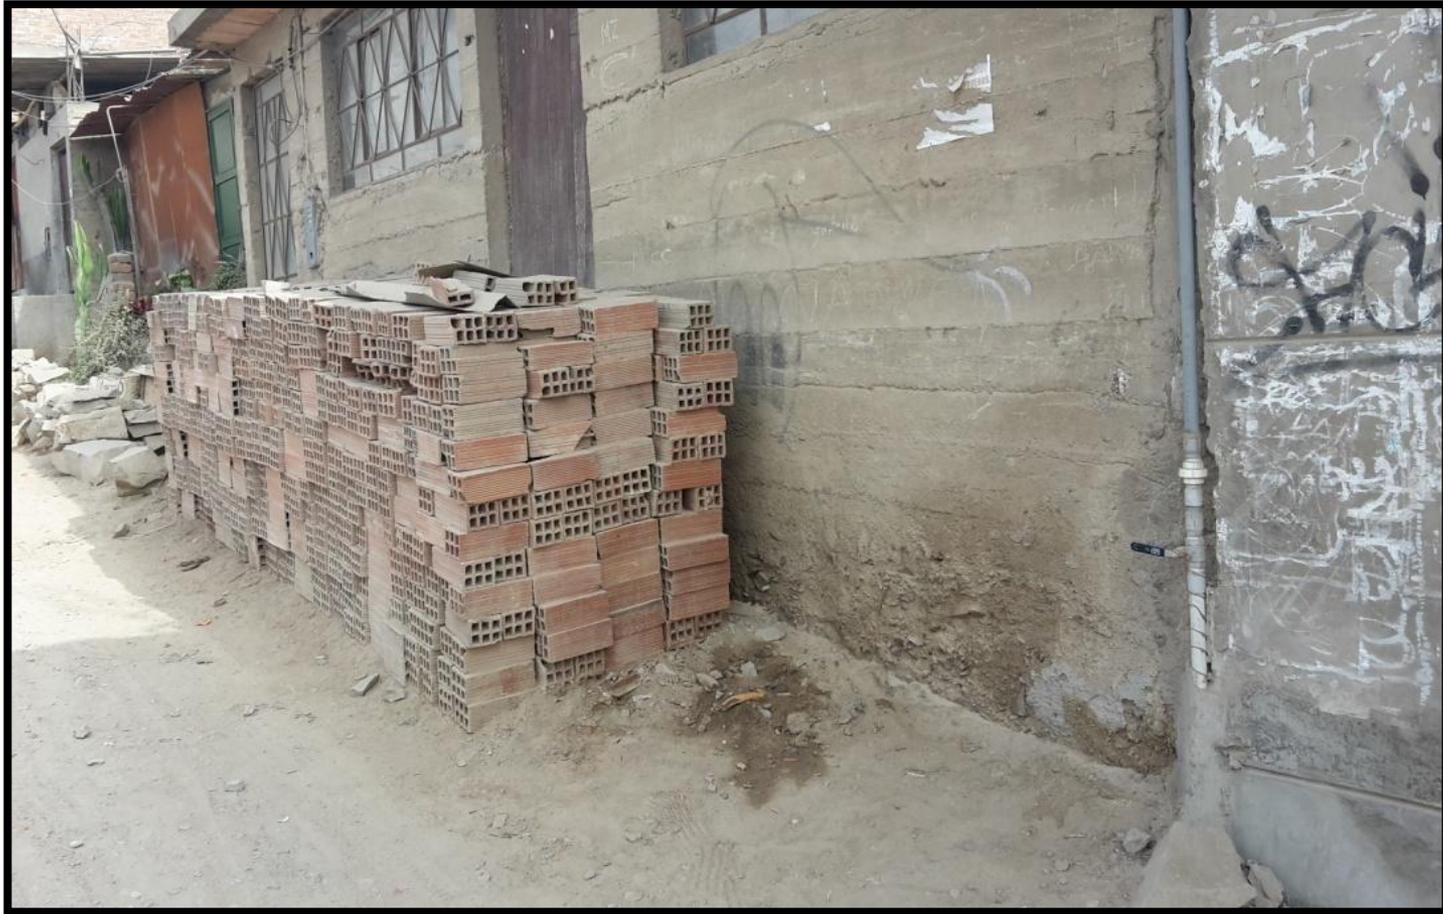
- **Imagen 22.** Invasión de las vías públicas con material de construcción y conexión clandestina de agua.

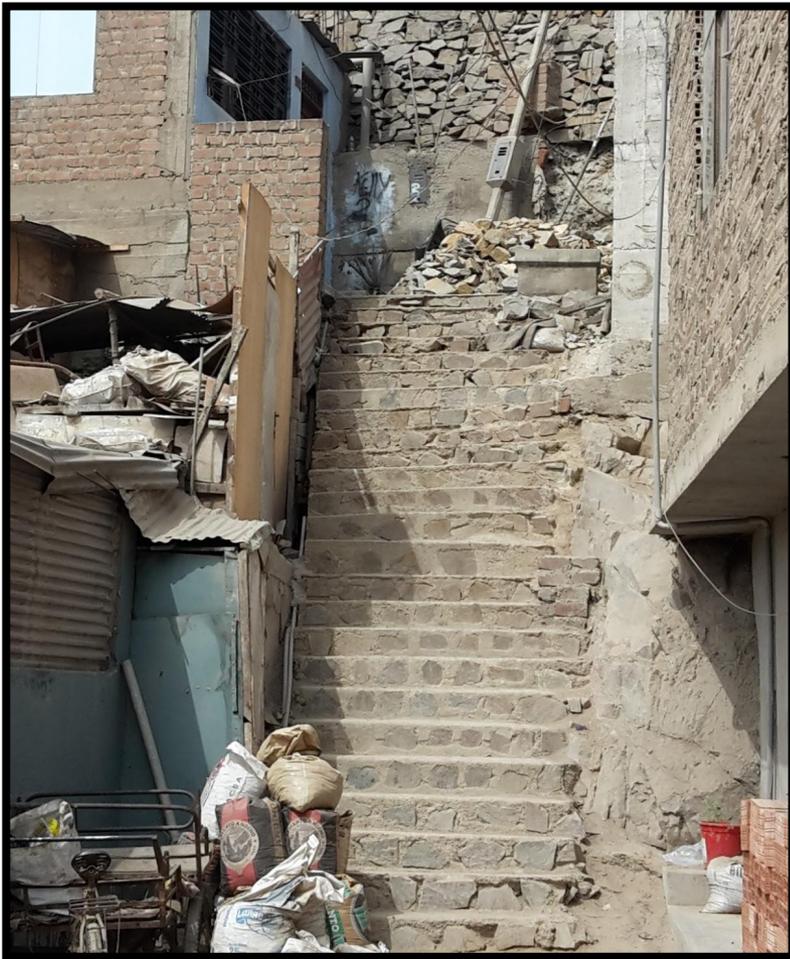
Imagen 23. Escaleras muy empinadas con imperfecciones y desniveles sin ninguna medida de seguridad como barandas, expuesta al desprendimiento de rocas de la parte superior.

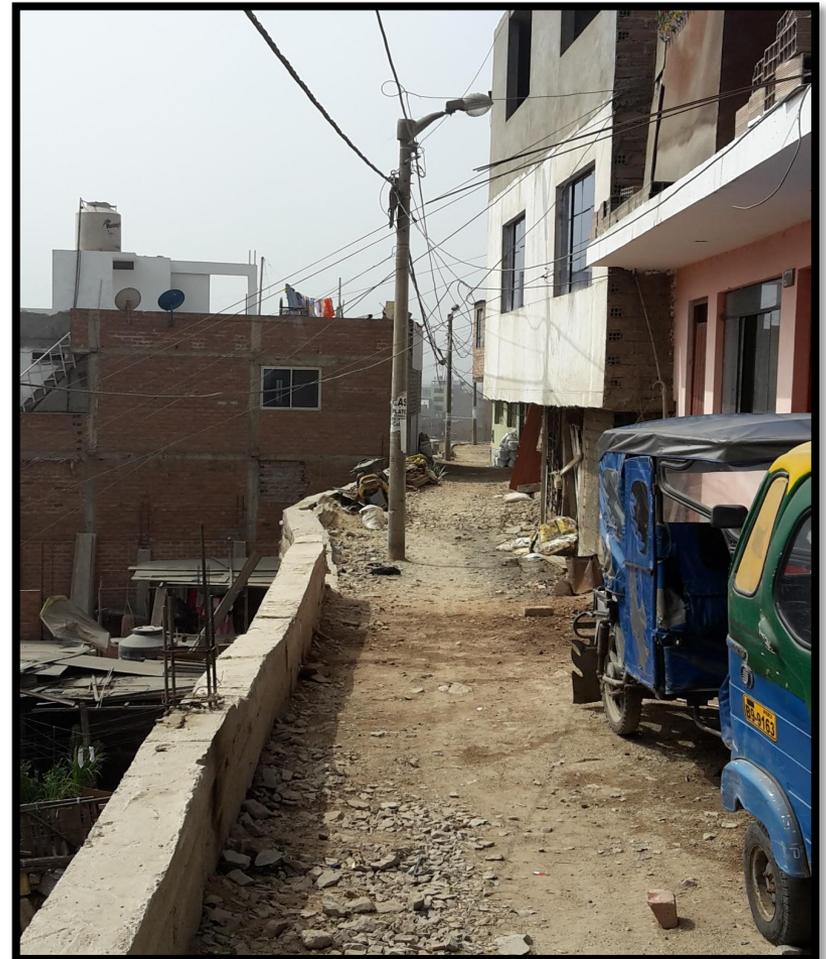
Imagen 24. Calles angostas y obstaculizada con vehículos y material de construcción. Falta de señalización del precipicio, lo que pone en riesgo tanto a personas que transitan por la vía como a las personas q viven en la parte inferior.

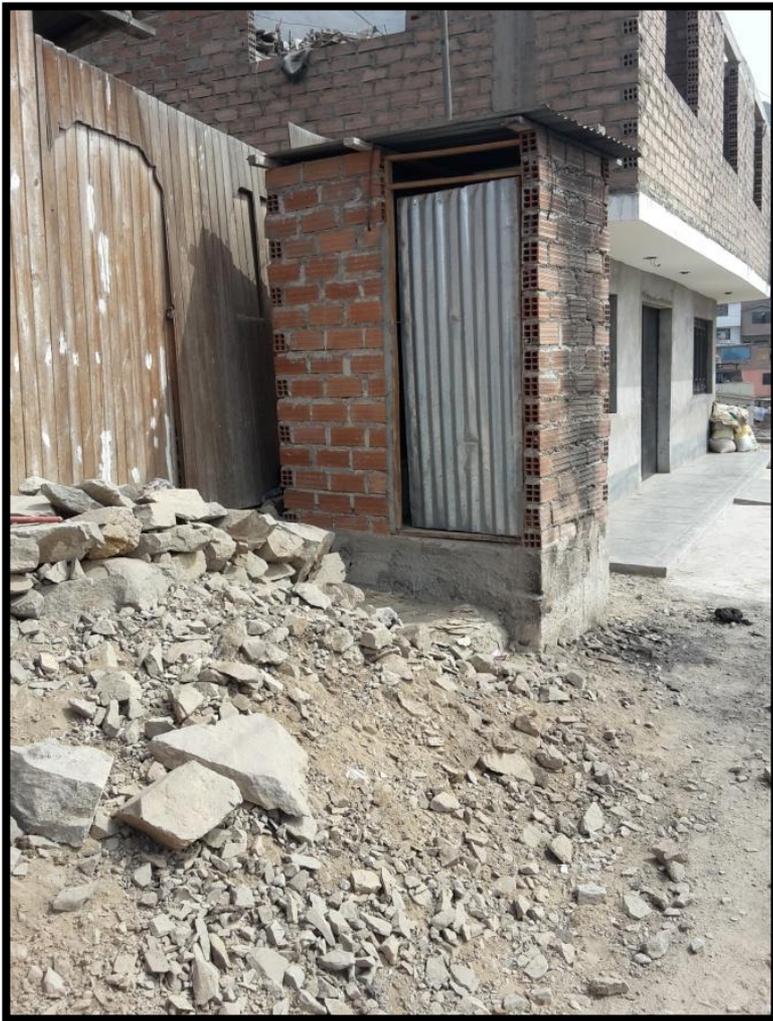
Imagen 25. Vereda obstaculizada por la construcción de un baño

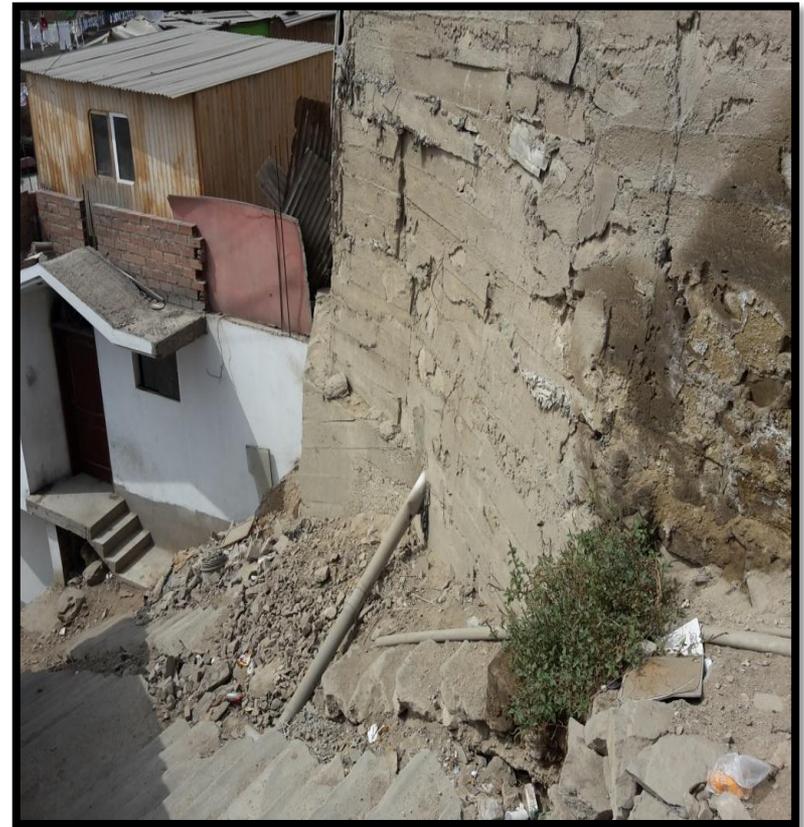
Imagen 26. Escaleras en mal estado y dañadas por el empalme clandestino de agua y desagüe, los cual es un peligro para las personas que transitan usando ese medio. También se puede observar la pared humedecida y probablemente debilitada por escape de agua de estos empalmes de agua.

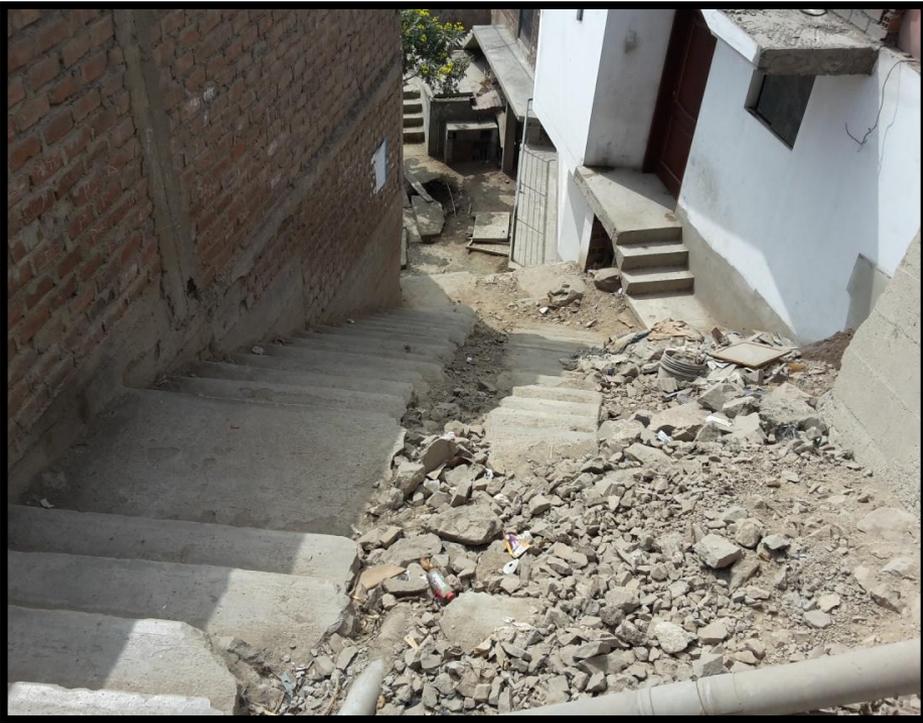
Imagen 27. Escaleras dañada por el empalme clandestino de agua y desagüe, los cual es un peligro para las personas que transitan usando ese medio.

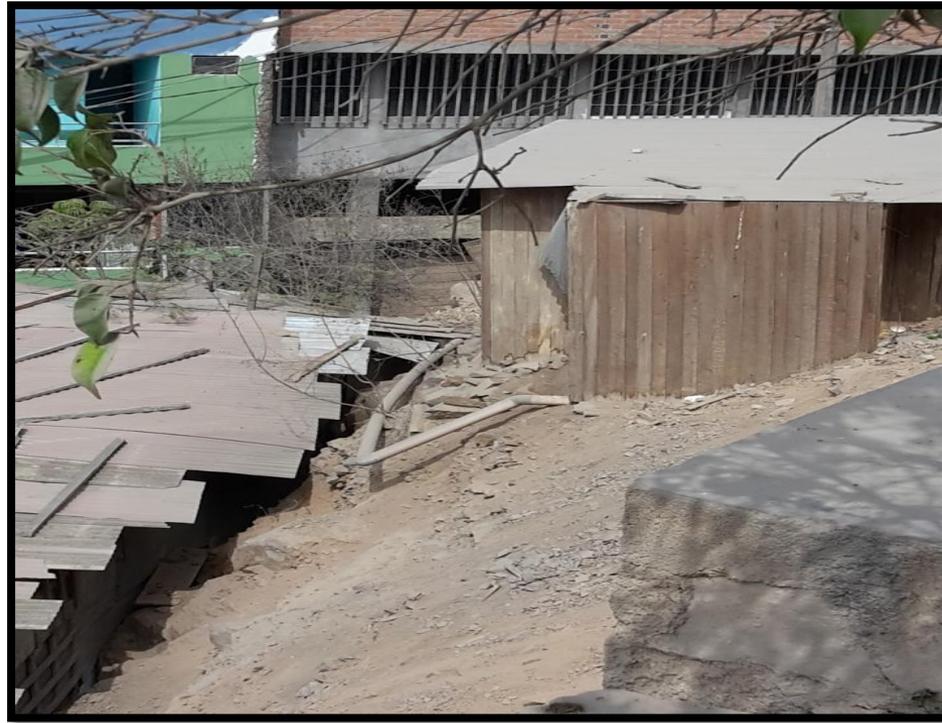
Imagen 28. Conexión clandestina de desagüe, exponiendo la salud de la población.

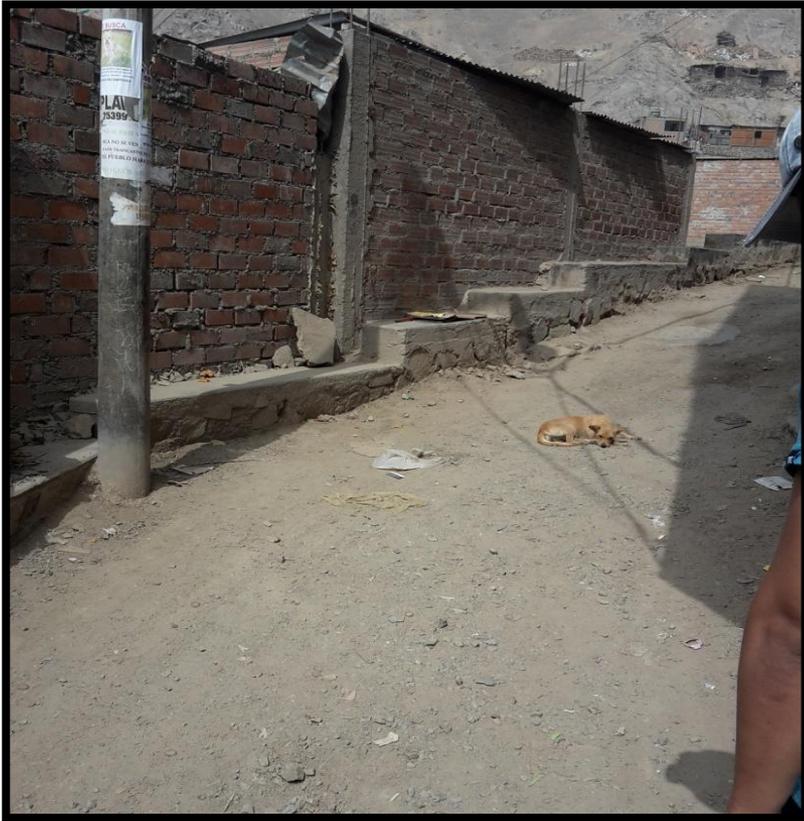
Imagen 29. Calles angostas, lo cual dificulta el tránsito vehicular, o en el caso de una emergencia (sismos, incendios, etc.) dificultaría la evacuación de heridos.

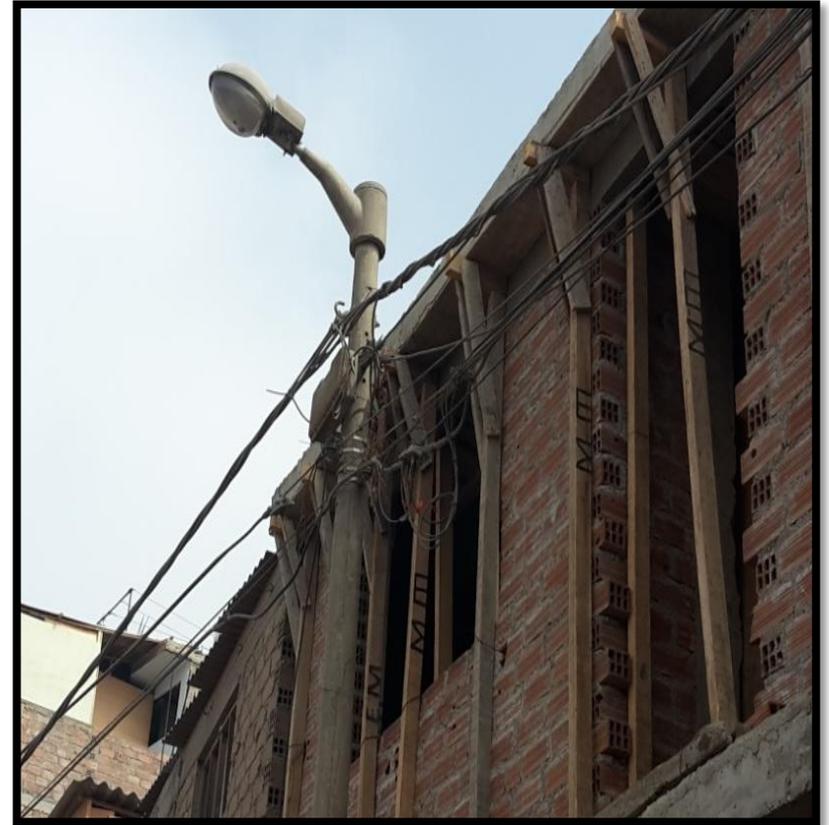
Imagen 30. Invasión y daño de postes de alumbrado público.

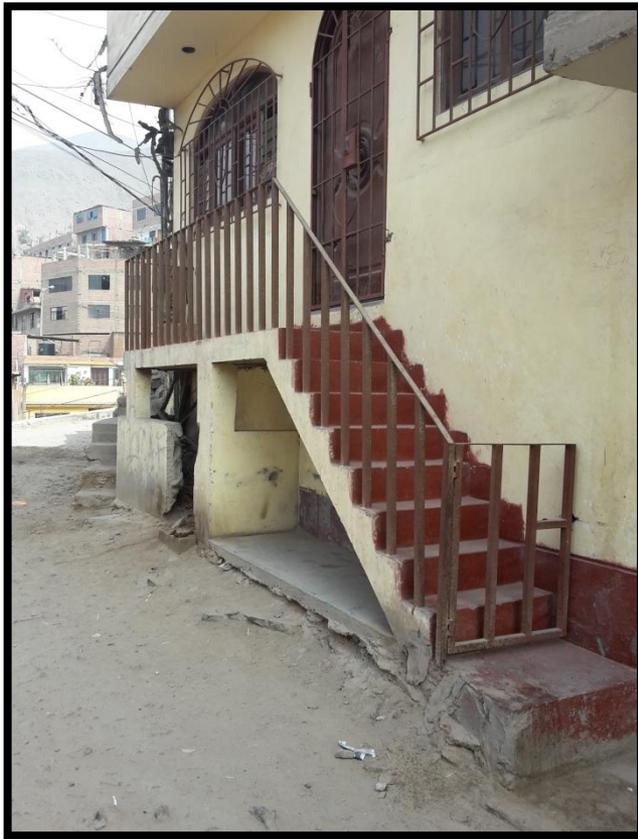
Imagen 31. Informalidad e invasión de aéreas publicas, en este caso la vereda; lo cual hace aun mas angosta la calle.

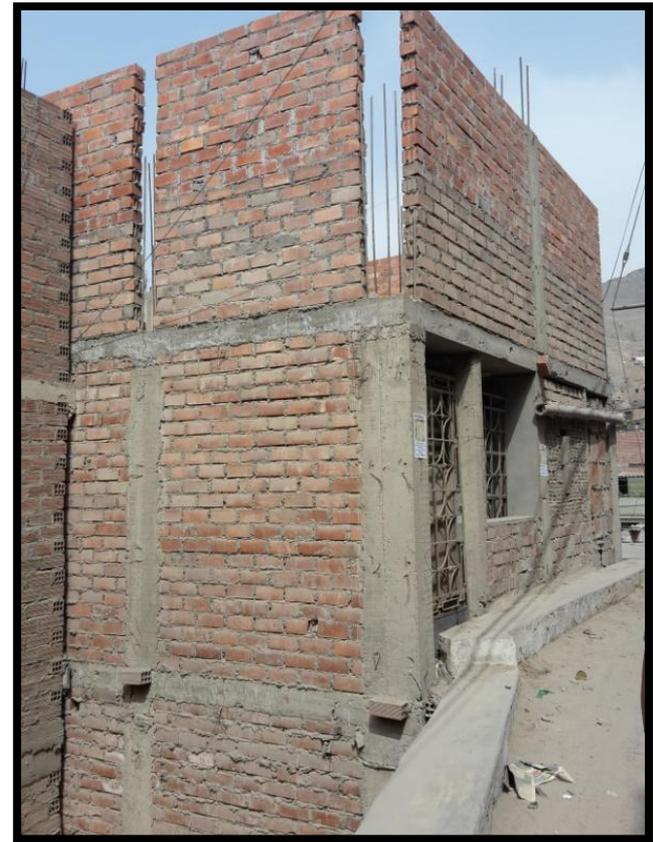
Imagen 32. Informalidad en la construcción y falta de medidas de seguridad, esto queda evidenciado en la pared, ya q esta no se encuentra amarrada a la columna. Falta de señalización o alguna medida de control contra posibles accidentes (muro de unos 6 metros de caída)
