Итоги работы по инъекции
пучка ионов C^{4+} в сеансе
ЛУТИ-Бустер-Нуклотрон
02/01/2022 – 01/04/2022

Лазерный источник C^{4+} на основе Nd-YAG лазера

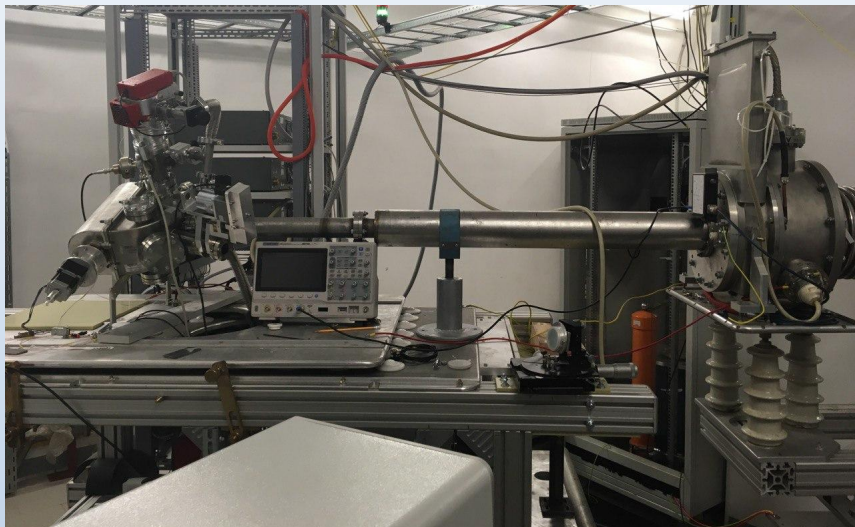
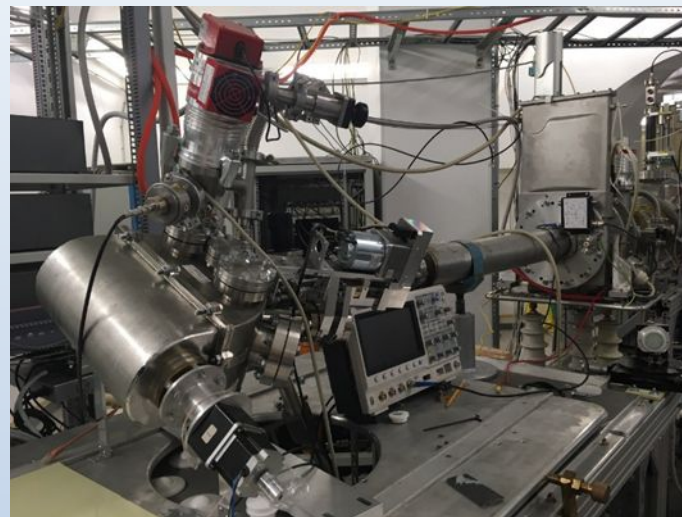
- Энергия выходного излучения лазера в сеансе $E = 0.4$ Дж
- Мишень – углерод цилиндрической формы ($\varnothing 136$ мм, $L=120$ мм)
- Один выстрел в точку с последующим перемещением на 0.4-0.6 мм по спирали с частотой ЦЗА (всего ~ 51 тыс. выстрелов)
- Смена мишени: 1 раз в ~ 5 дней (среднее время ~ 1.5 часа).
- Одноэлектродный режим экстракции ионов из лазерной плазмы -впервые
- Подстройка лазера в результате падения выходной энергии ~ 1 раз в неделю
- Полное исчезновение излучения лазера – замена лазера на запасной.

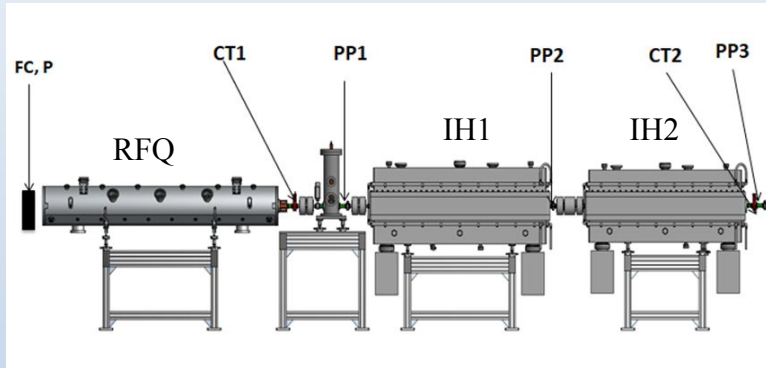
Изменение оптимальной настройки амплитуды IH1 на $\sim 3\%$ приводило к падению интенсивности пучка ионов C^{4+} в Бустере с $(5\div 6)\cdot 10^9$ до $(1.5\div 2)\cdot 10^9$ частиц/цикл

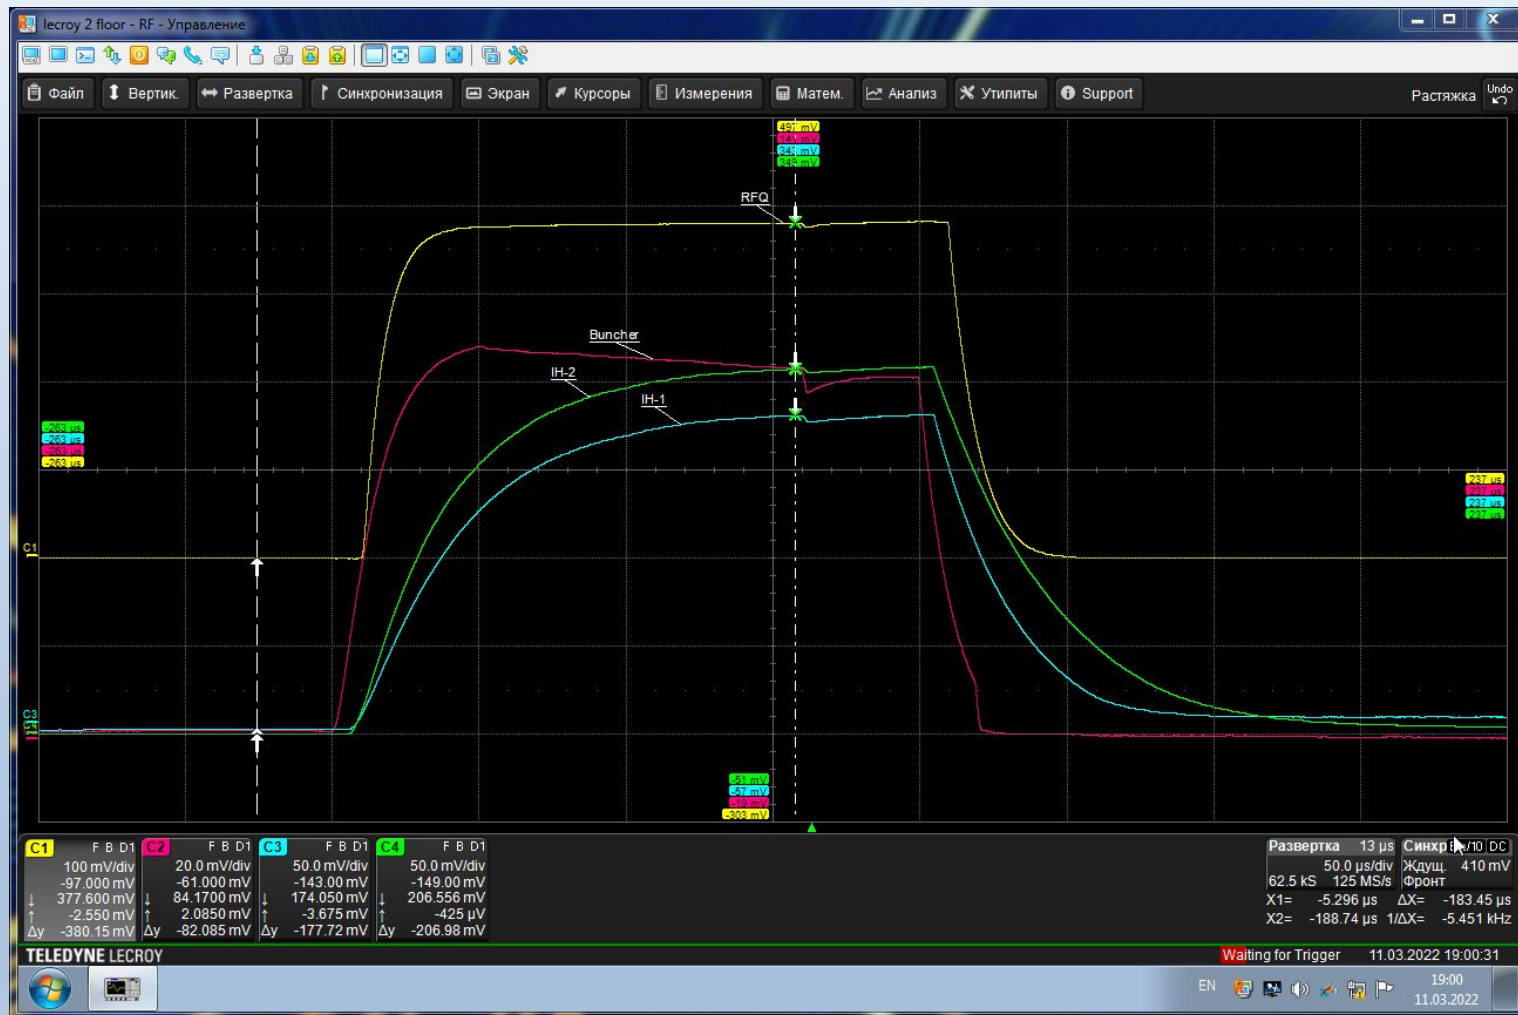
ВЧ питание ЛУТИ

Просадка ВЧ поля в резонаторах практически не наблюдалась.

3 раза за сеанс производилась доливка масла в ВЧ-усилитель IH2

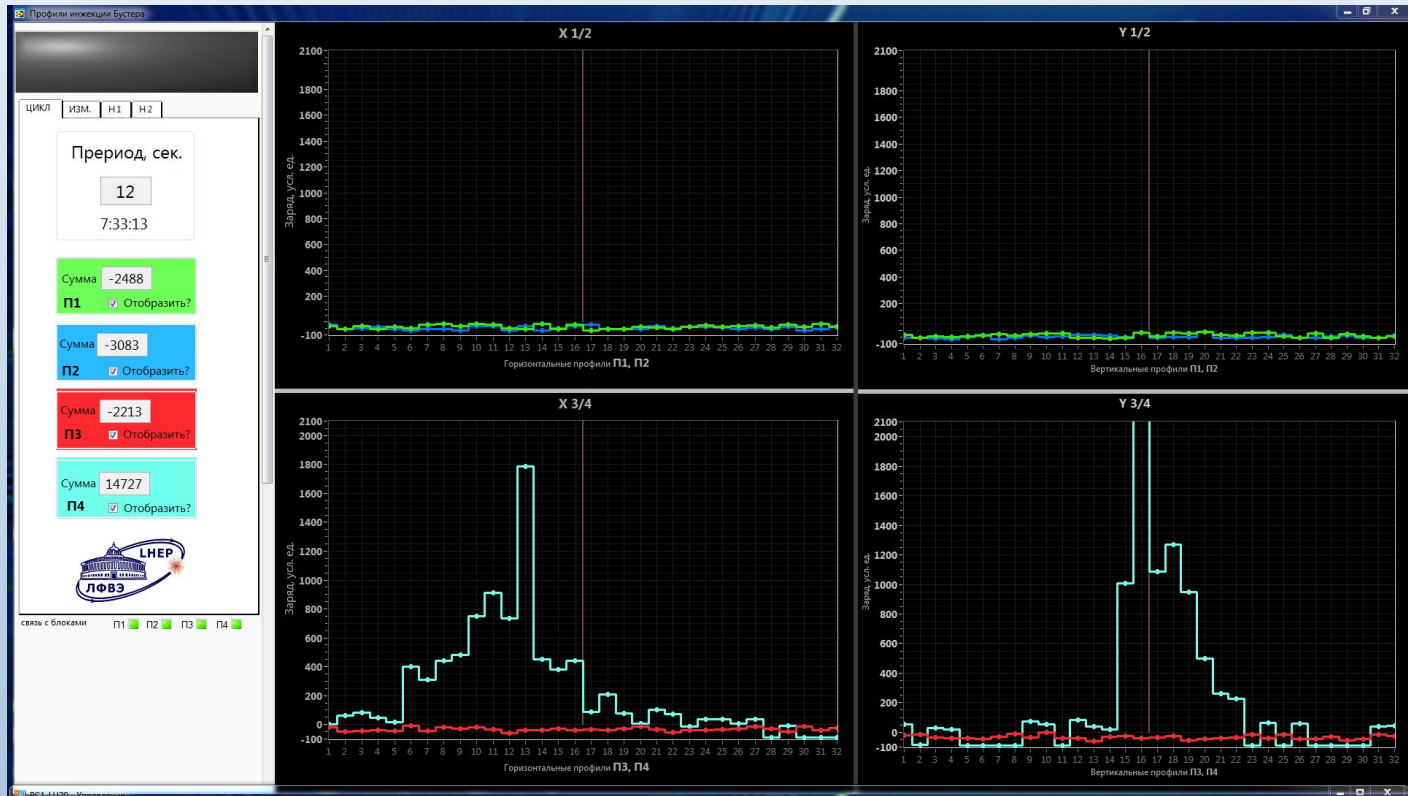
Сигналы профилометра П5

В месте инъекции необходимо иметь профили на входе и выходе септума. Сбои в работе триплетов канала приводили к искажениям формы и положения профилей П5

**Не установлен профилометр в позиции П6,
Нет информации о профиле пучка в месте установки PSD детектора**

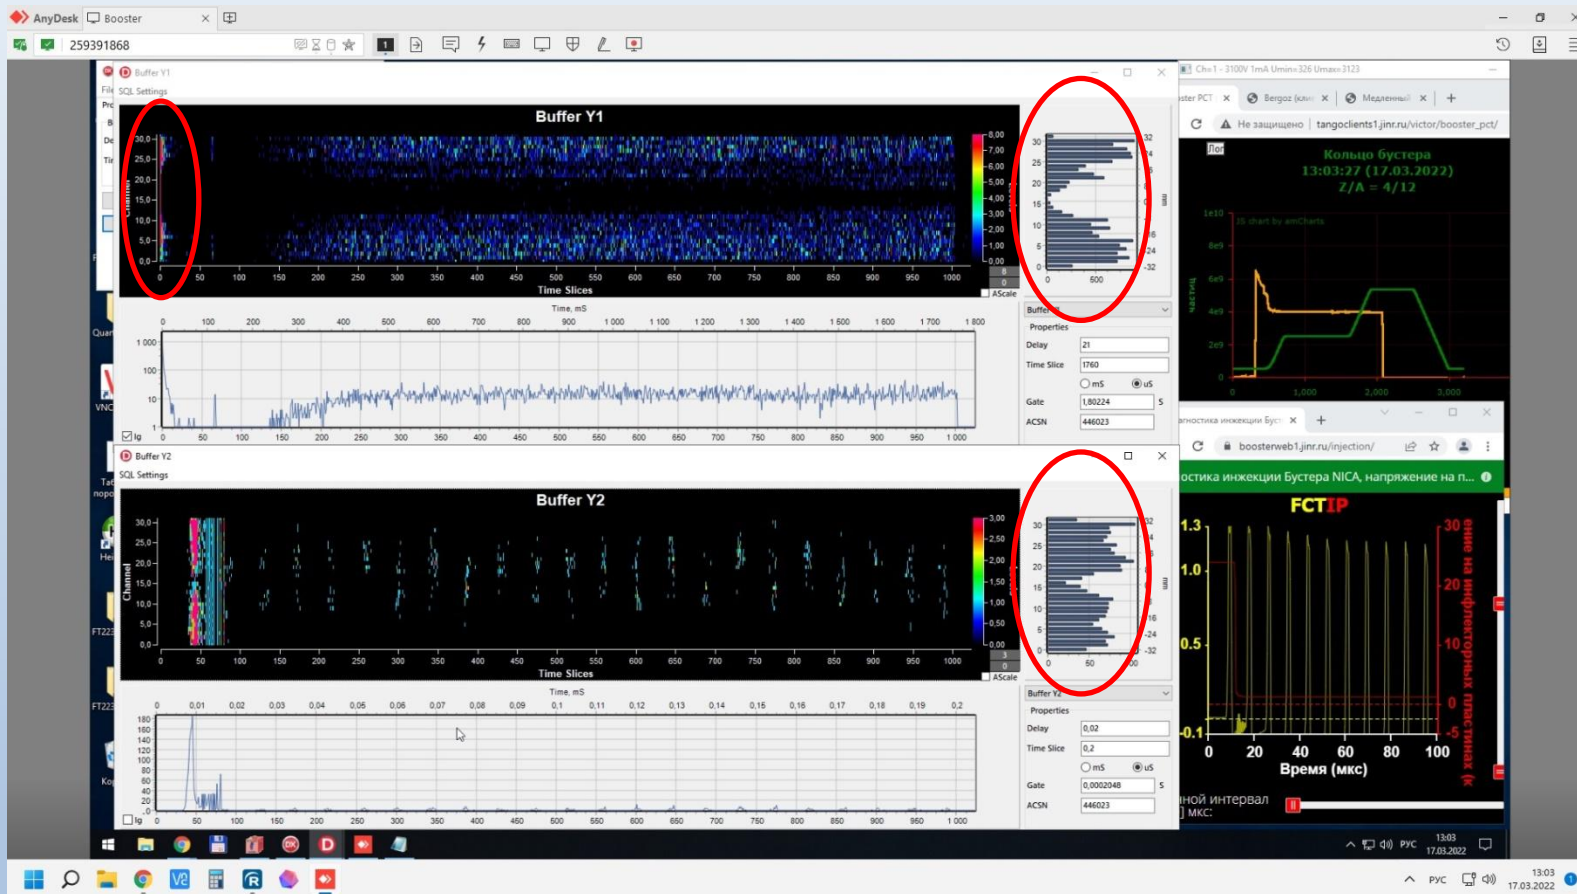
Сигналы с позиционно-чувствительного детектора (PSD).

Необходим профиль первого прохождения макробанчем чувствительной области детектора.

Профили с PSD и с Пб – важная информация для фиксации успешной настройки инъекции.

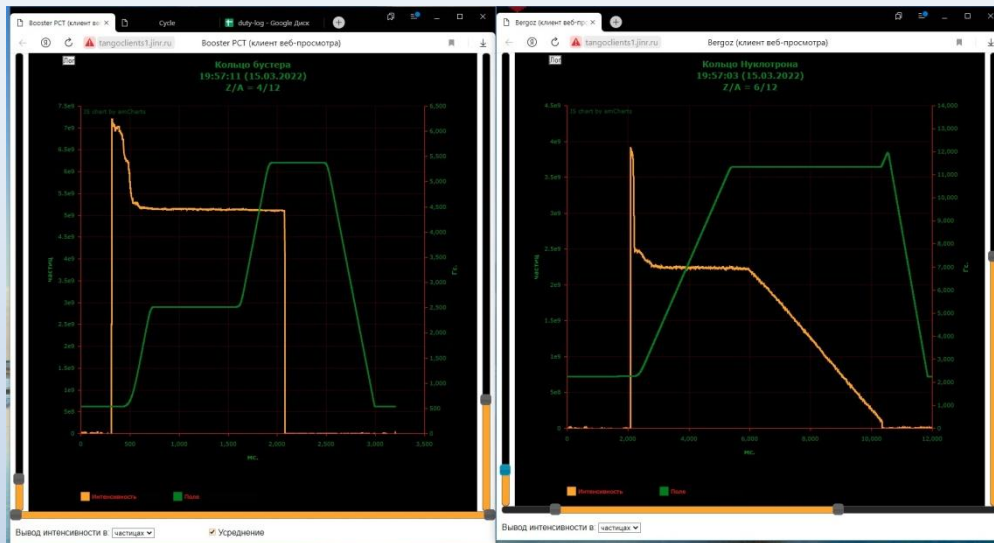
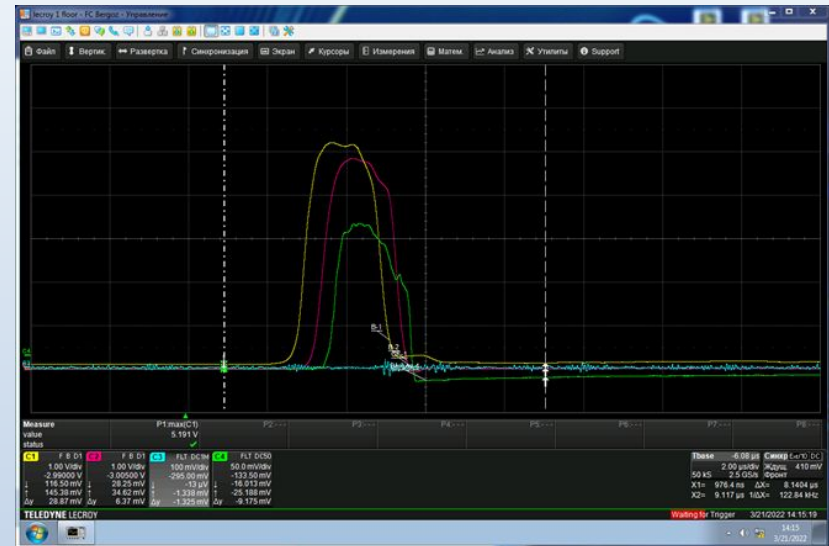
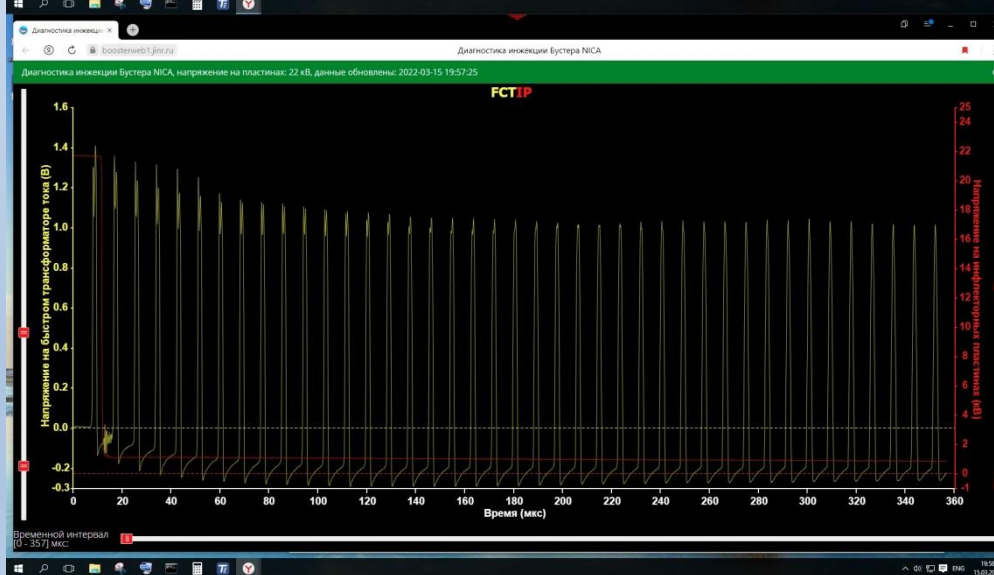
На входе в септум 3 мА
На выходе септума 2.8 мА

Ток пучка ионов C4+:
- на выходе RFQ ~ 7 мА
- на выходе ЛУТИ ~ 4 мА
- на выходе канала ~ 3-3.5 мА
