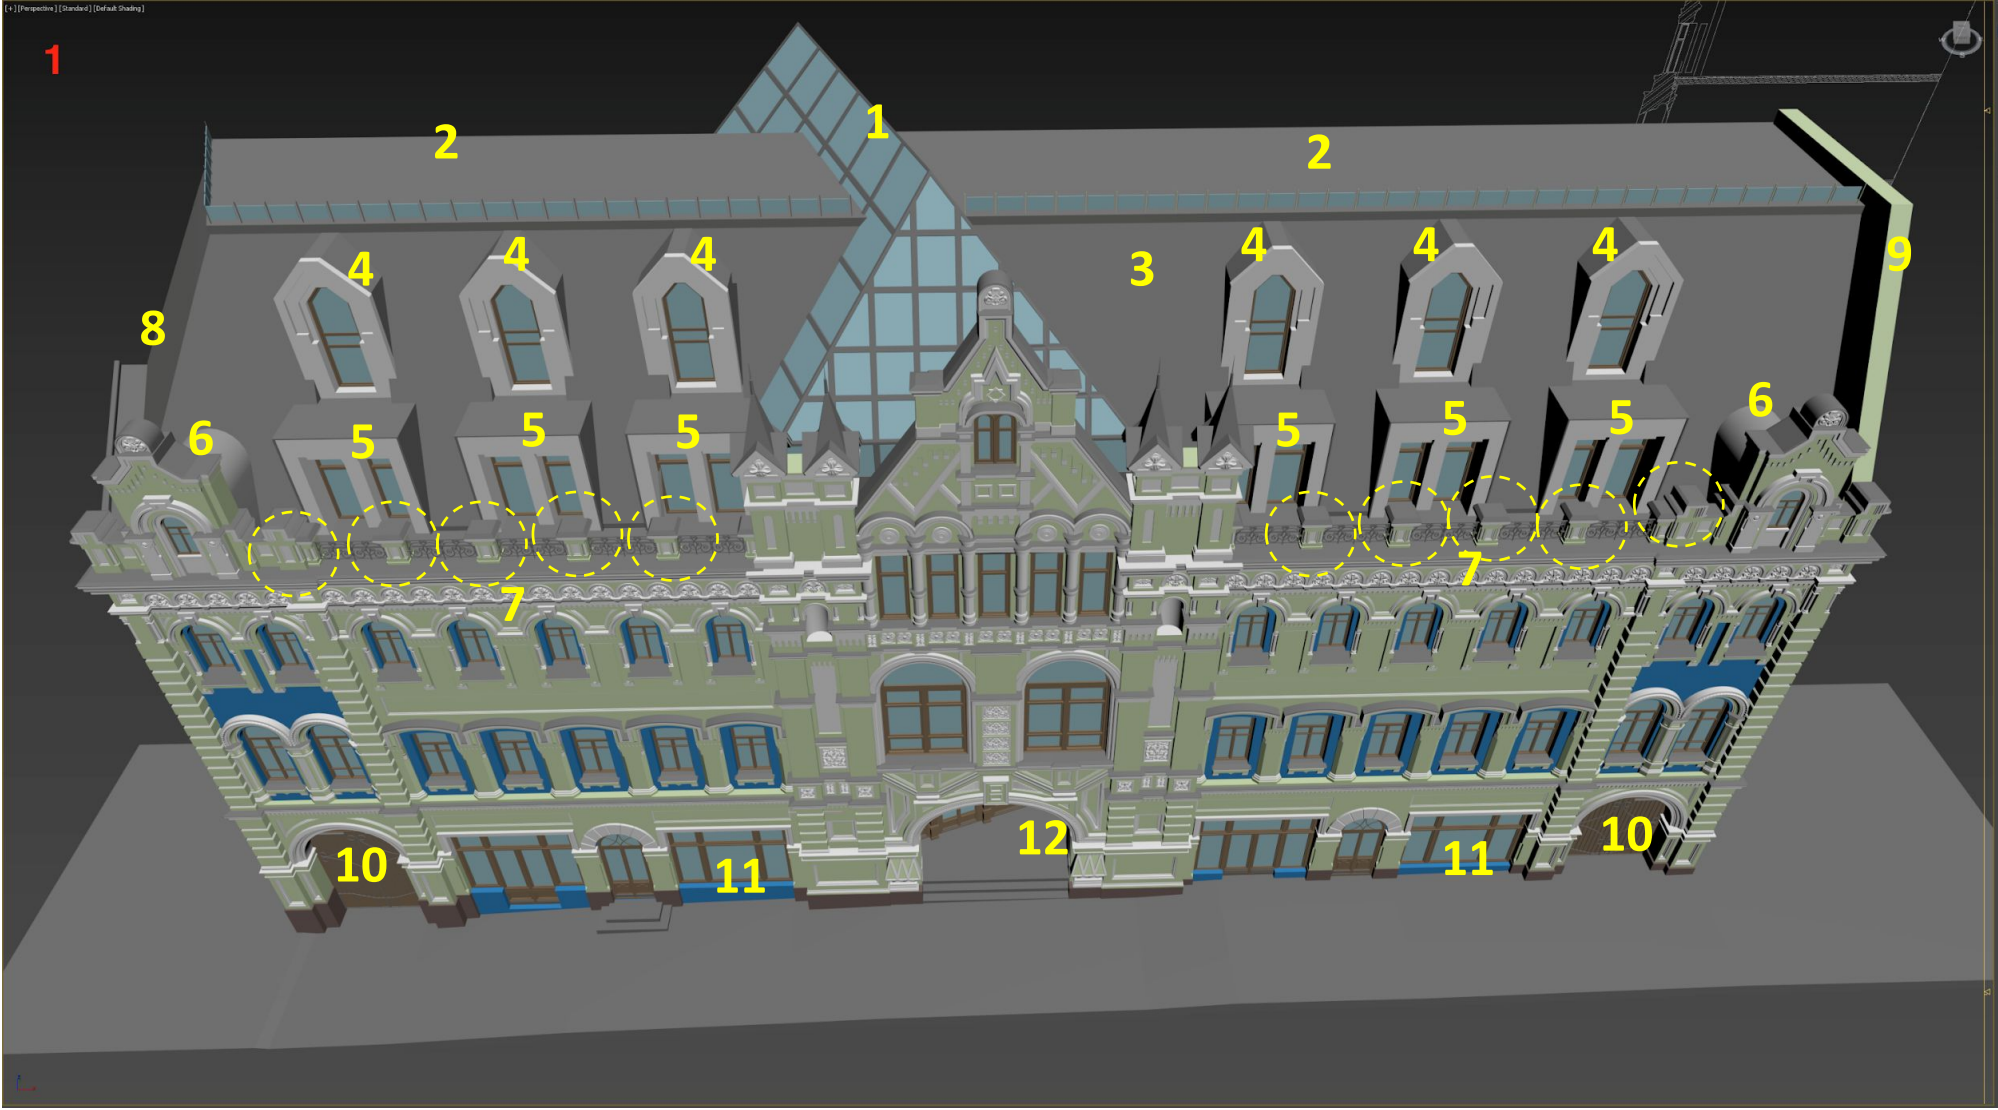
**1** – световой фонарь – нарезка (шаг) деления стёкол очень крупный. Размер 1 стекла в обрамлении – 600 на 1,2м.

В месте стыковки крыши и светового фонаря необходимо прорисовать «порожек», который предотвратит затекание воды между стыком стекла и самой кровли.

Вся эта информация есть в документе **Разрез 1.1**

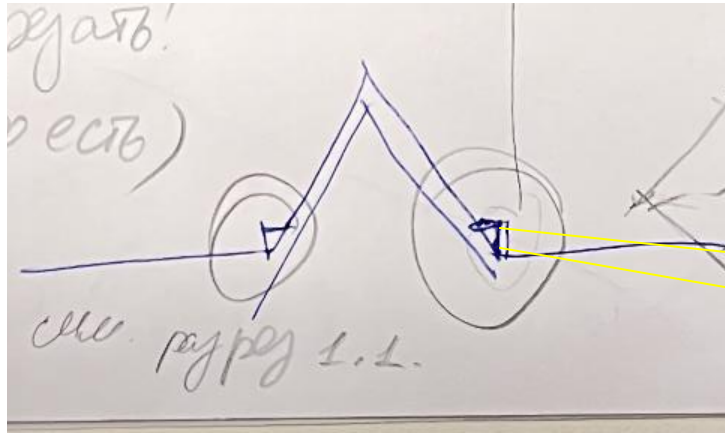
**Пример расположения порожка на стыке светового фонаря и кровли**

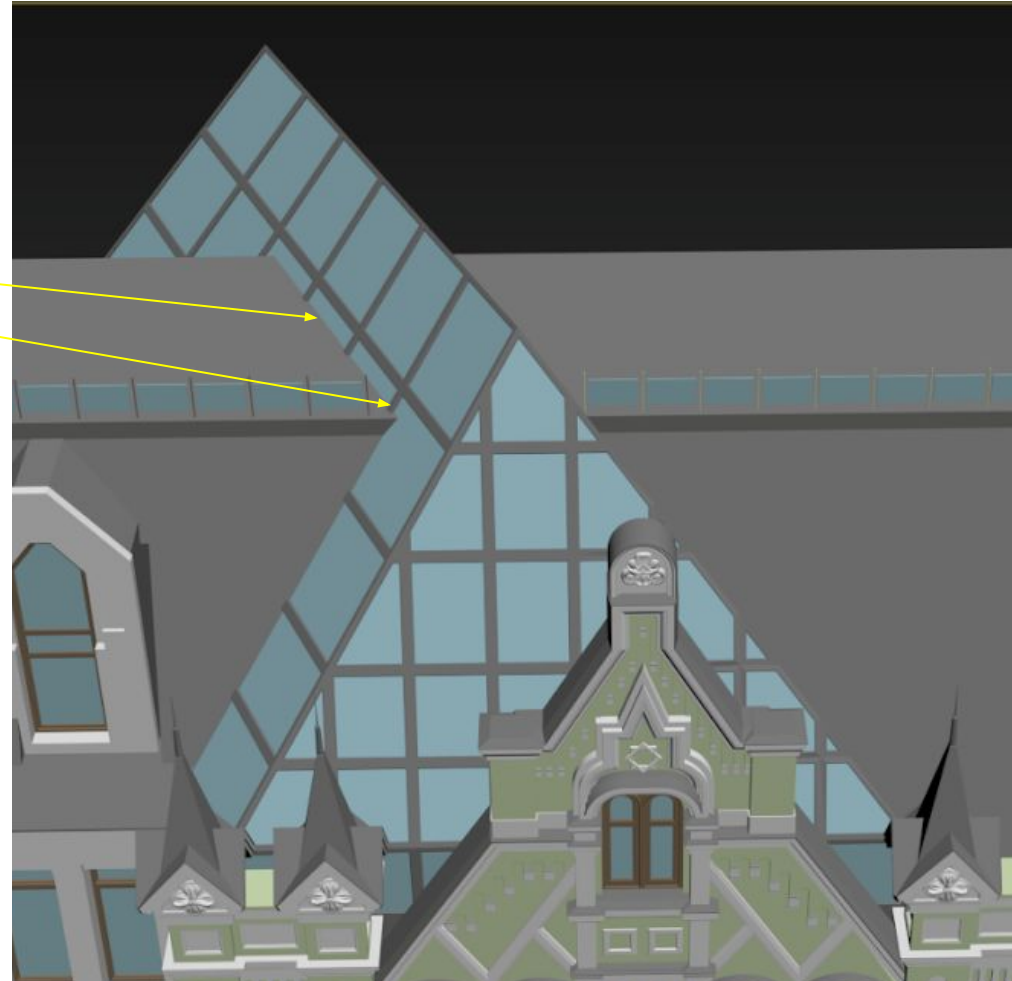
**2 и 3** – кровля на плоской части крыши должна отличаться от кровли скатной части крыши.

В плоской части в качестве покрытия используется материал «мембрана», для скатной части крыши в покрытии используется титано-цинковое покрытие.

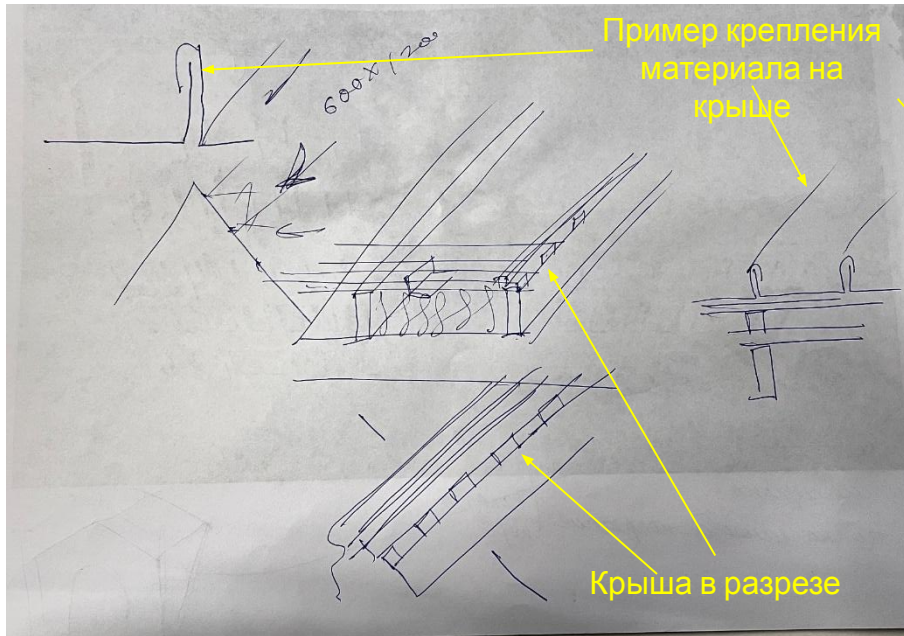
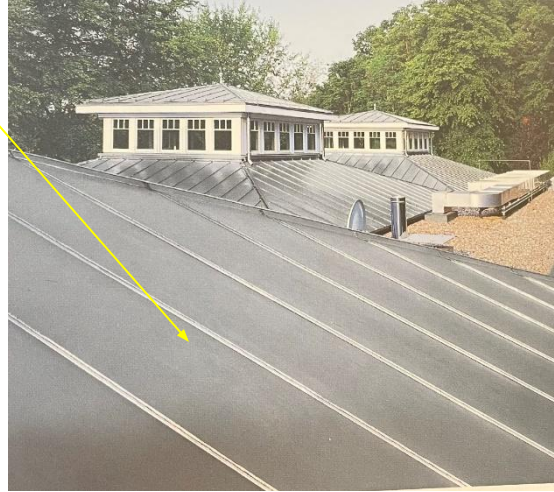
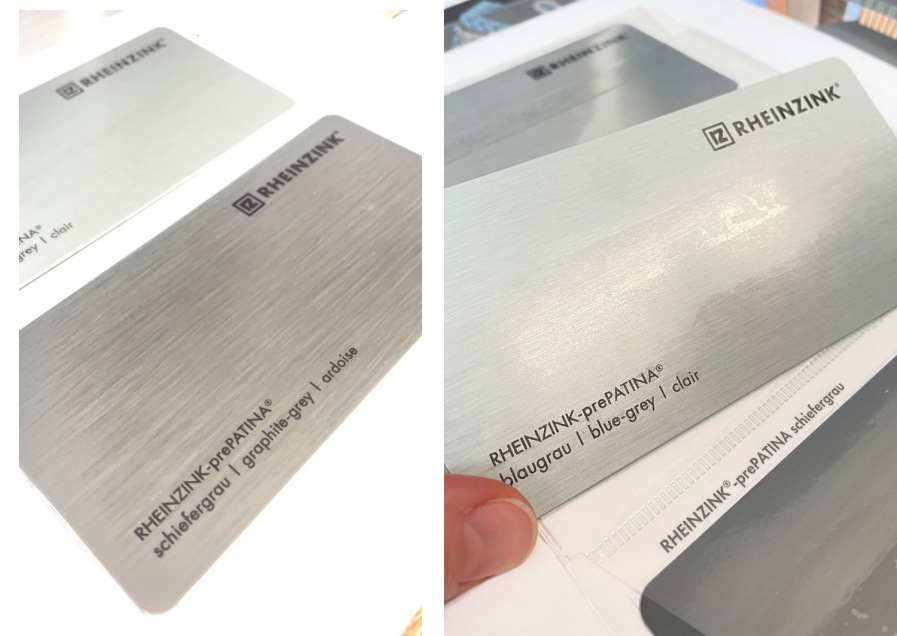
Ниже на схеме показано, как крепятся др к др пластины на скатной крыше, разрез крыши

Образцы кровельных материалов для скатной части крыши (титано-цинковый)

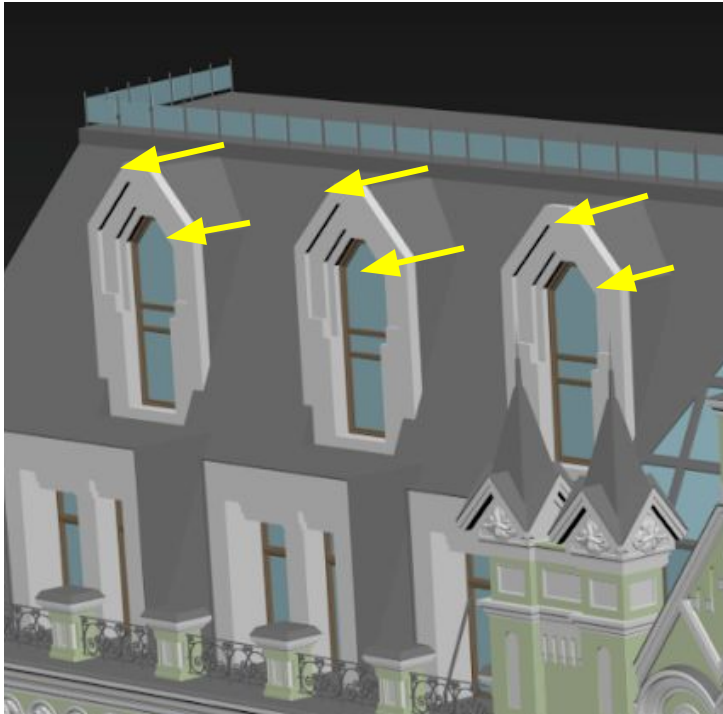
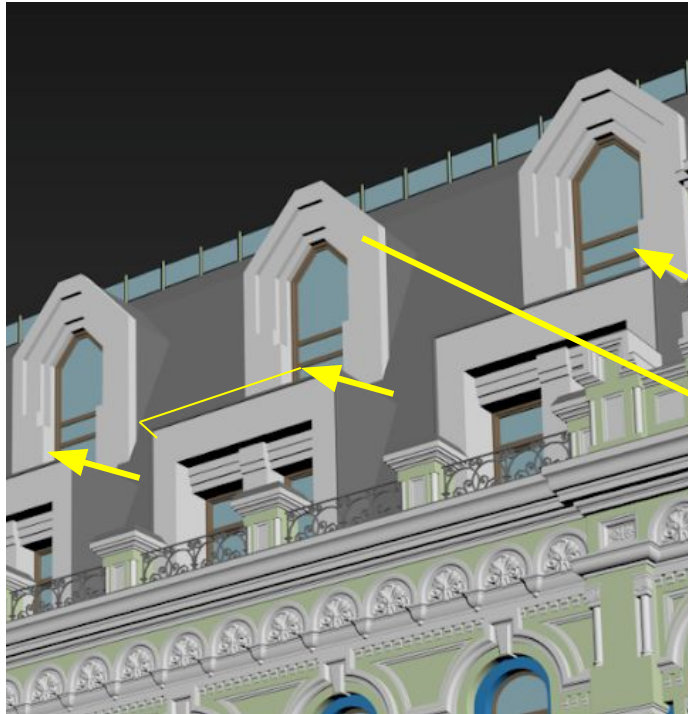
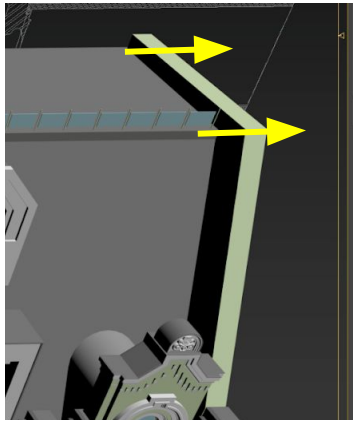
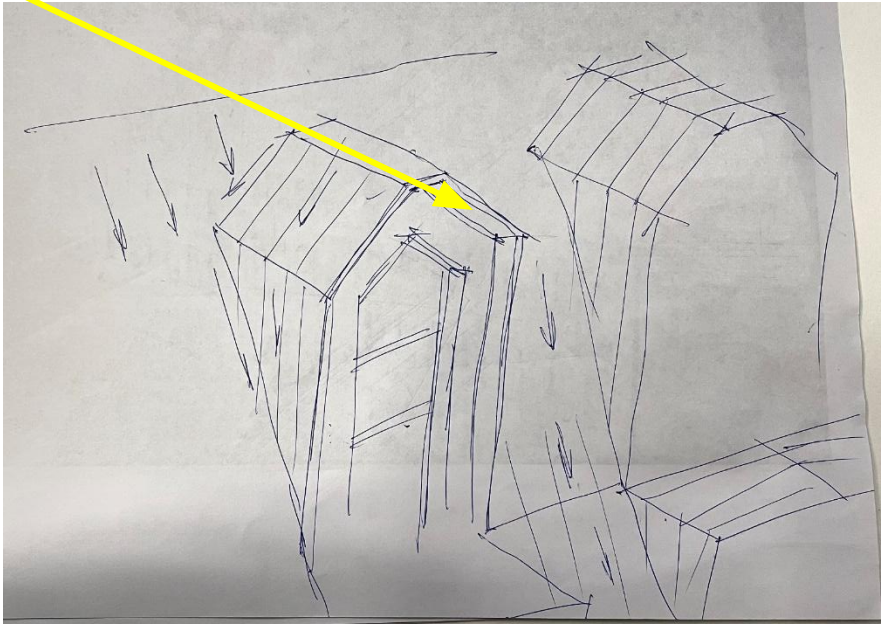
4, 5, 9 – кровельная часть на окнах и над брендмауэрной частью должна немного выходить и как бы нависать козырьком над штукатуренной частью окон. Идея в том, что кровля защищает штукатурку от попадания осадков и должна везде выступать барьером

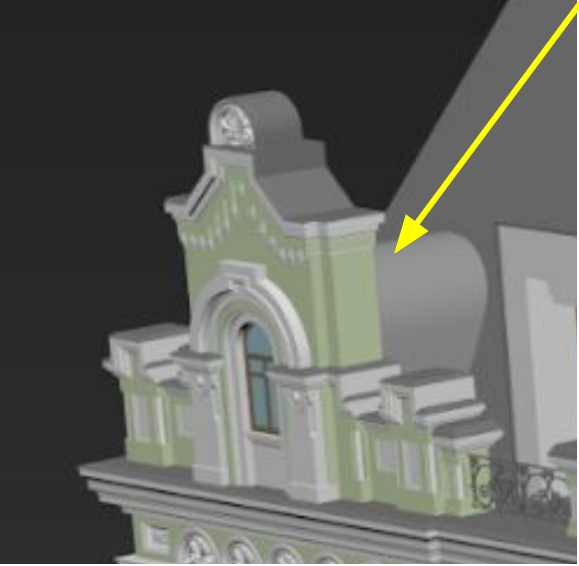
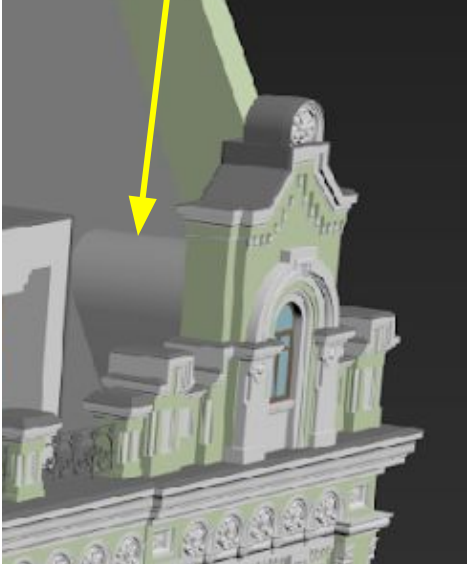
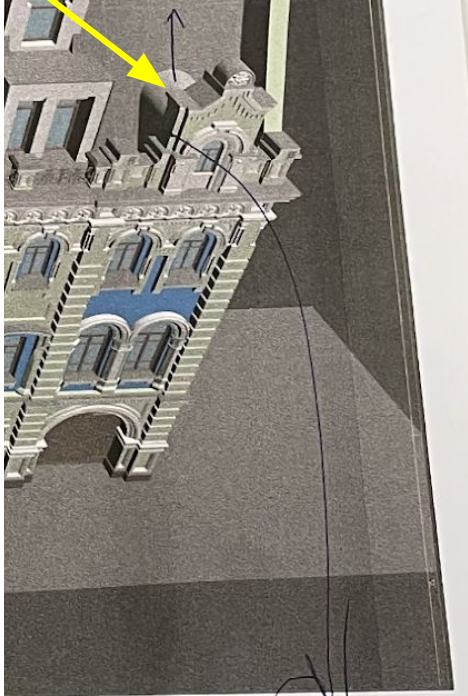
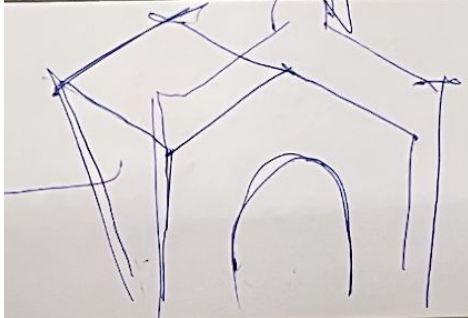
6 – примыкание окна к дому не скругленное, а перпендикулярное (см рисунок ниже)

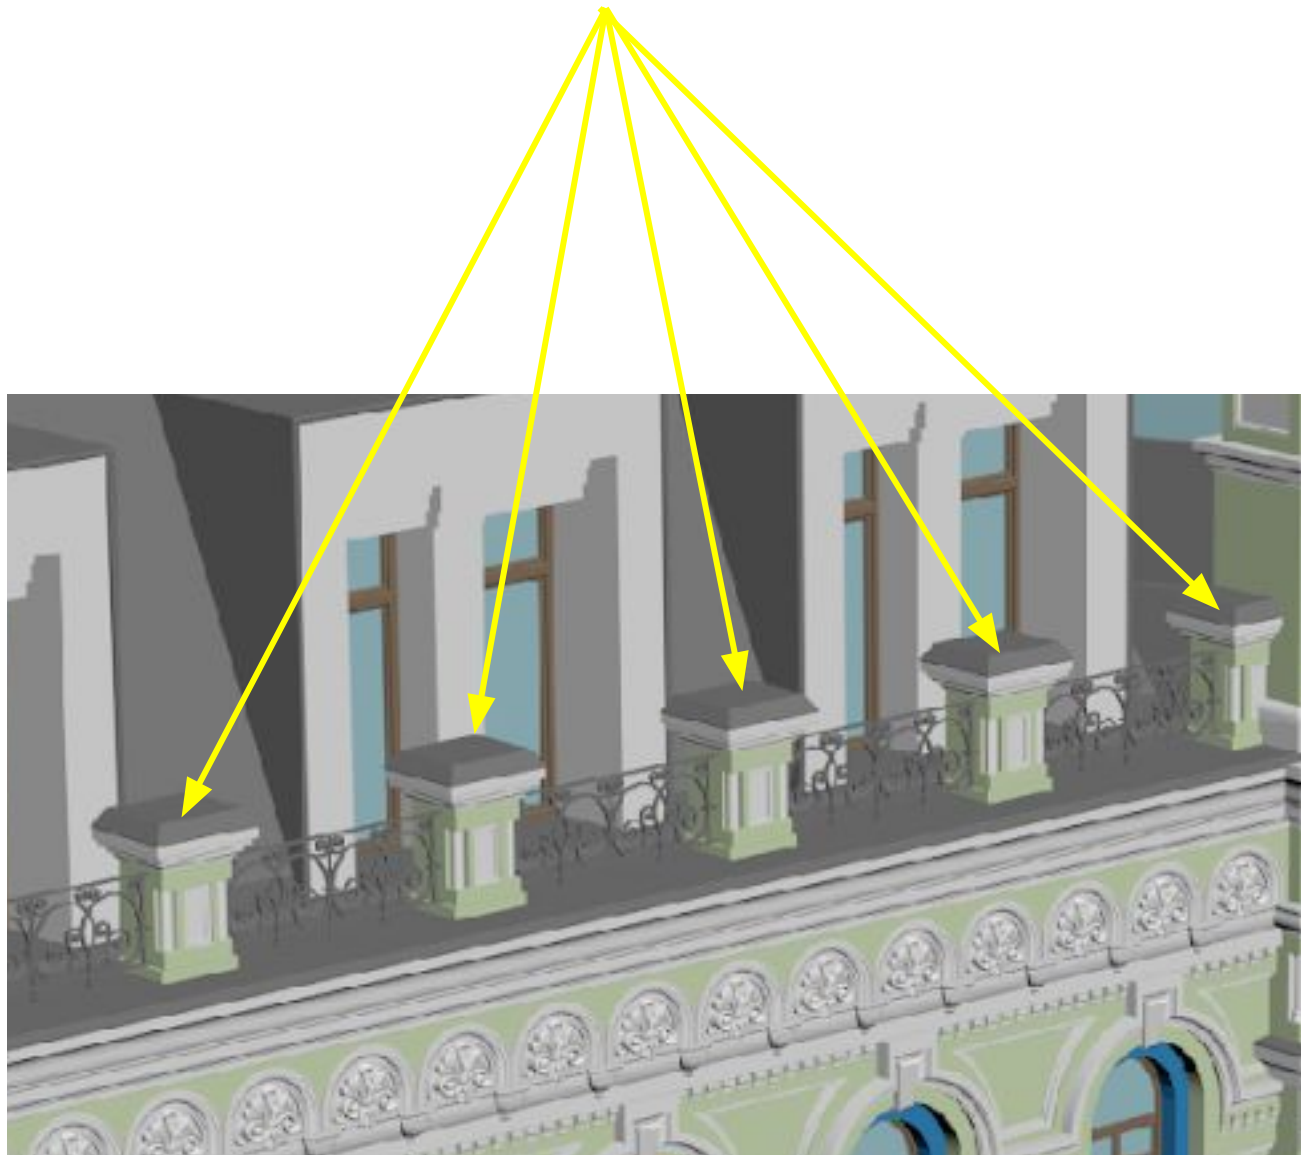
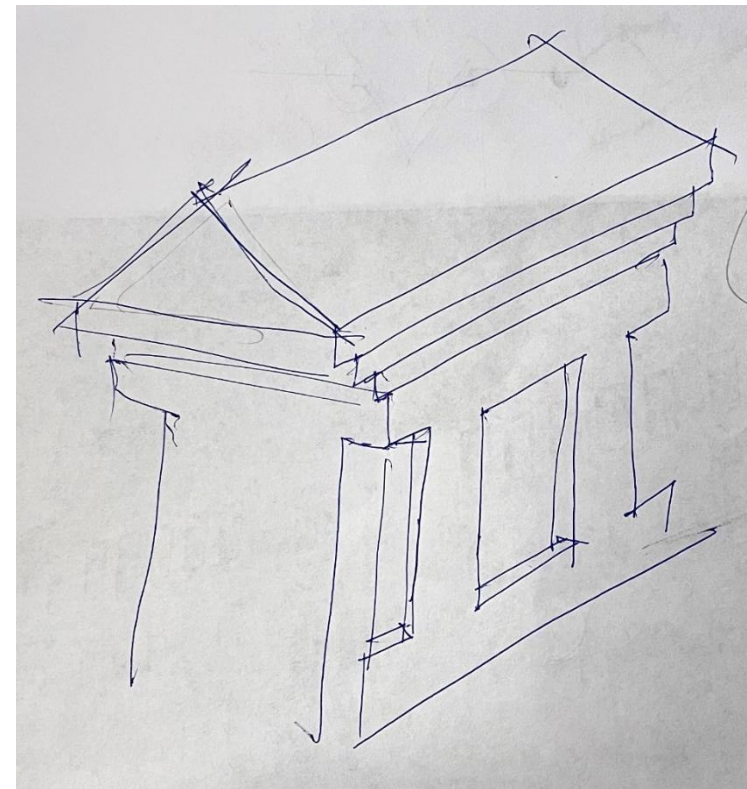
7 – скаты на «грибках» некорректно прорисованы, они двухскатные  
См рисунок ниже

Ракурс на «грибок»  
аналогичный рендеру слева

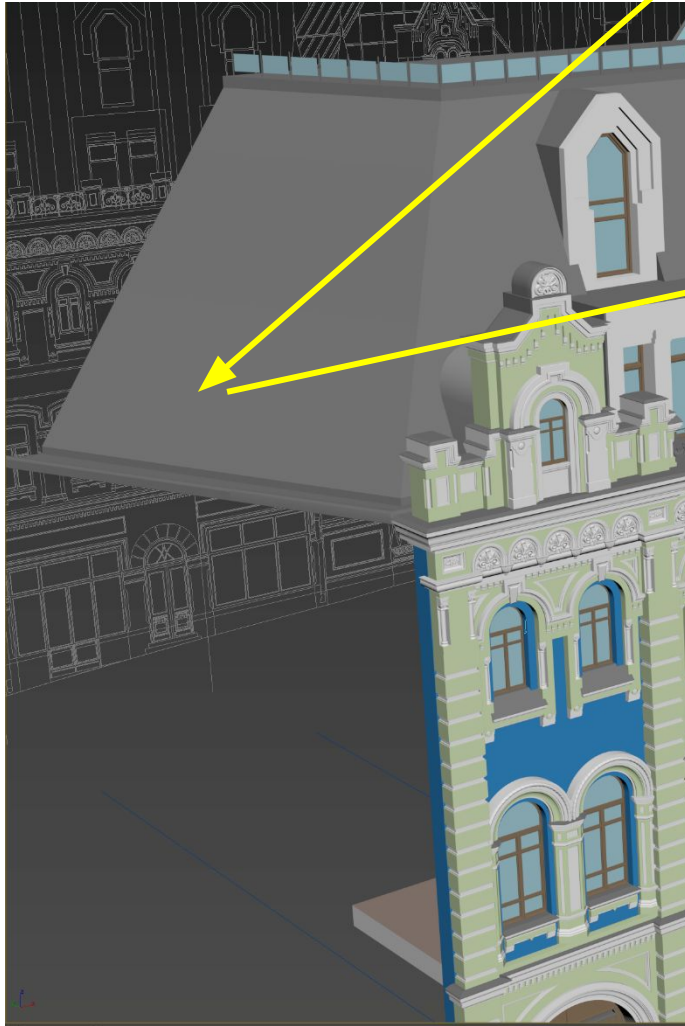
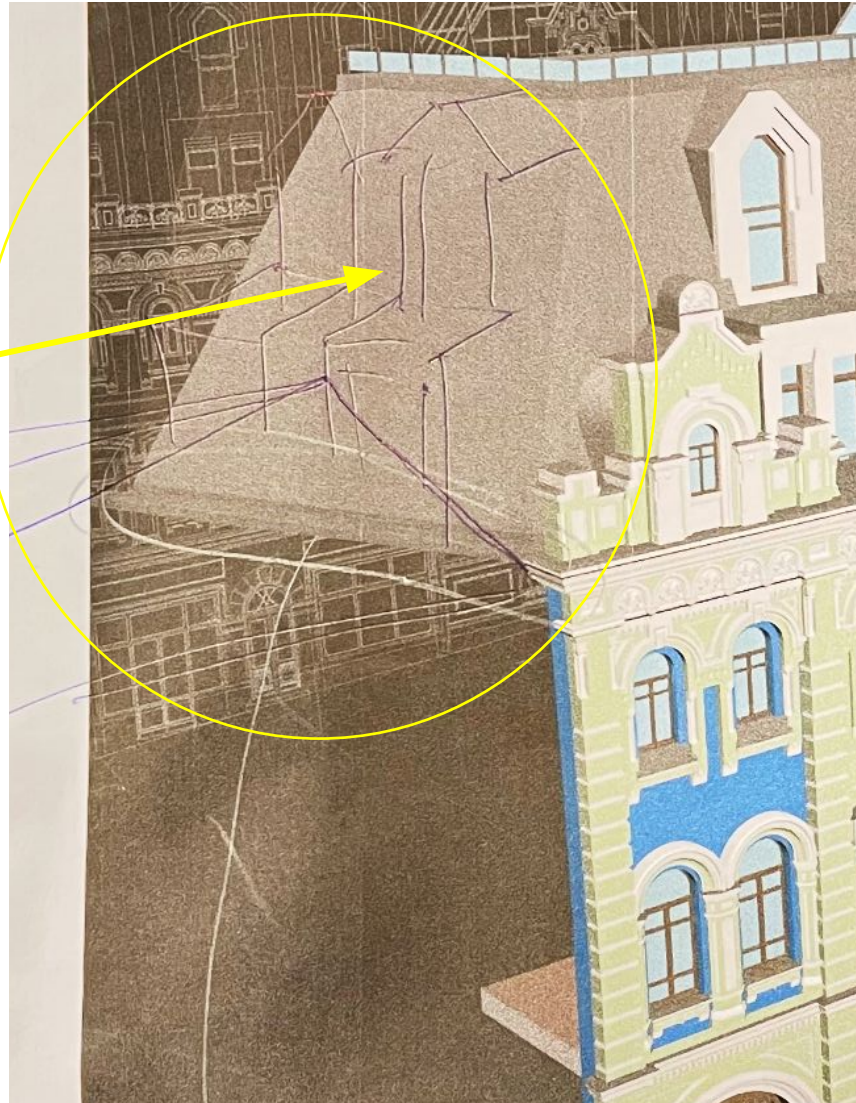
8 – слева в брандмауэрной стене в крыше прорисовать окна по той же схеме, как и на лицевой части + показать примыкание крыши соседнего здания с торца слева  
На плане это также прорисовано.

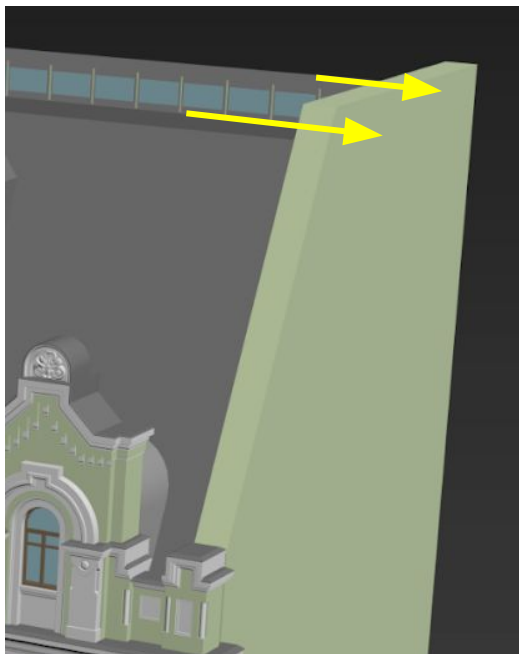
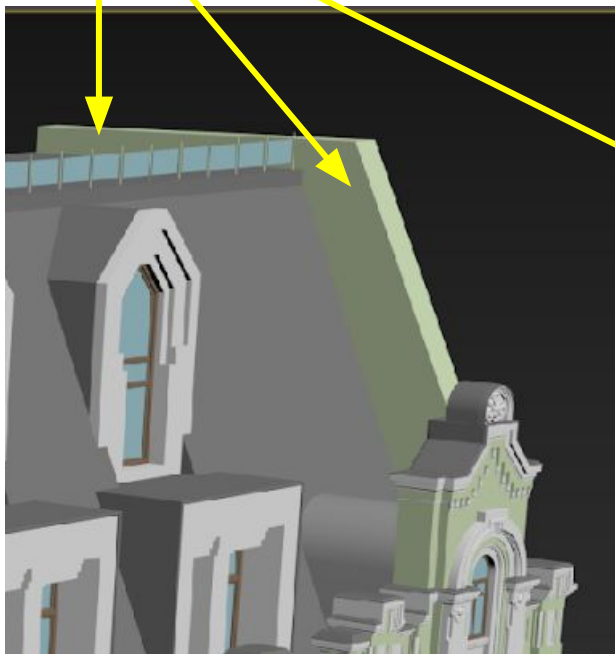
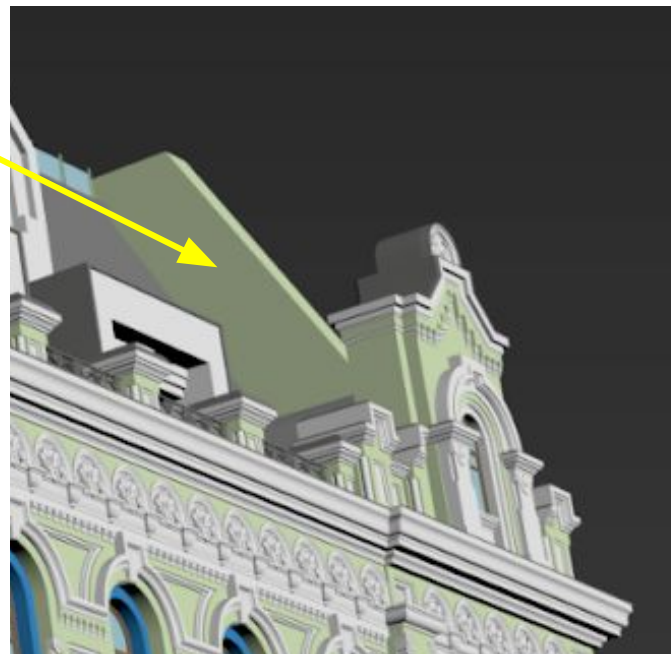
9 – Справа некорректно отрисована брандмауэрная стена. Она не будет выходить за пределы кровли и выступать вперед.

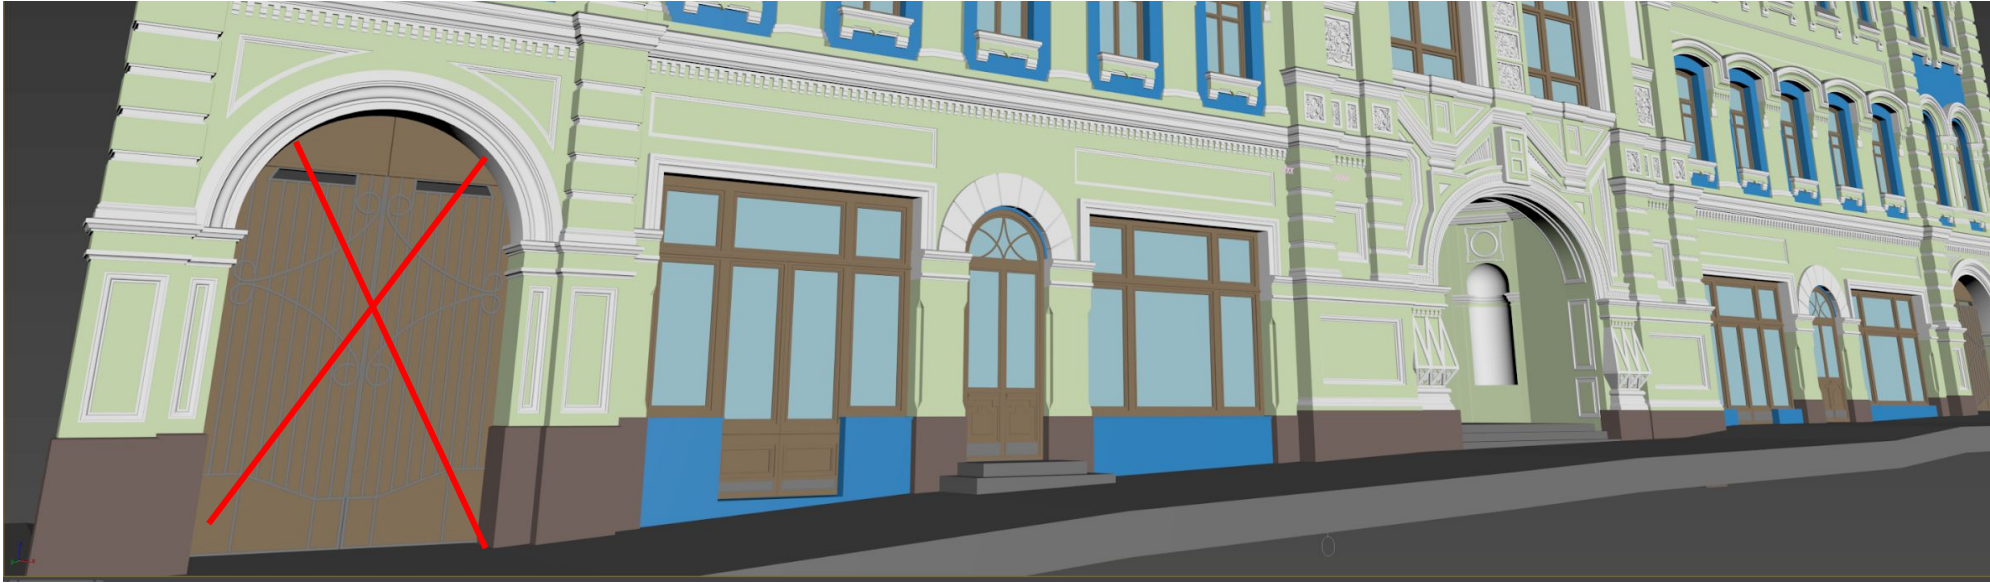
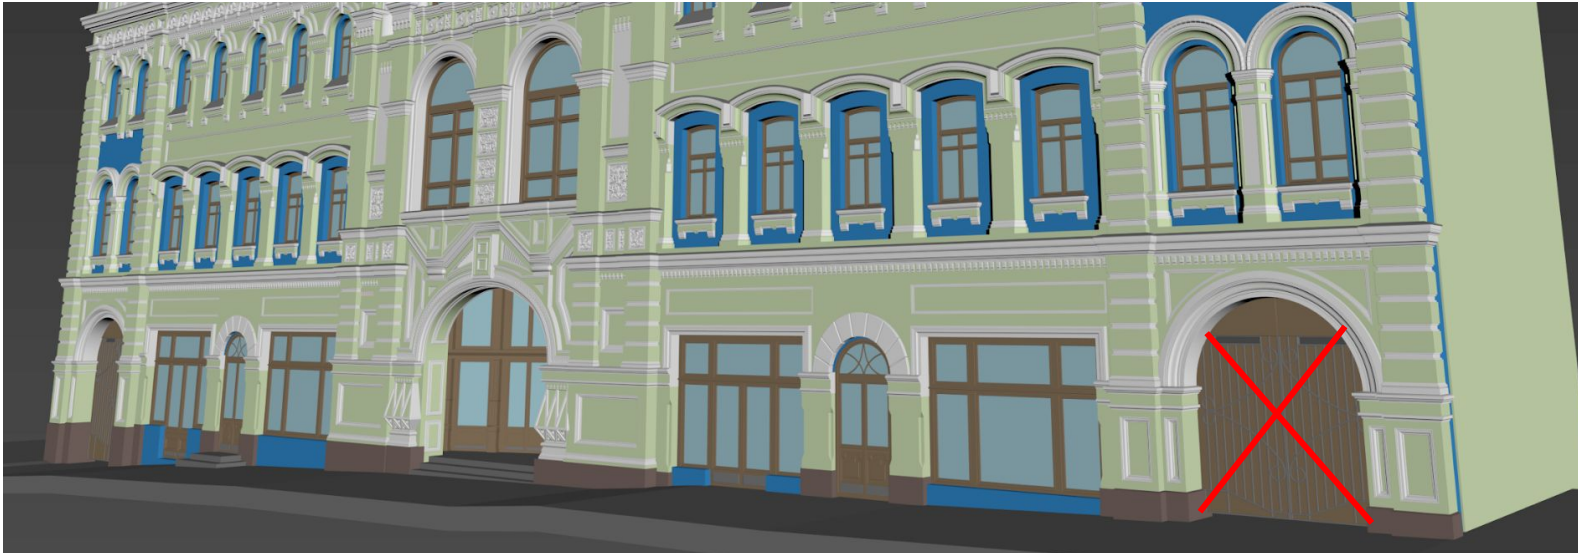
10 – в арках нет дверей или ворот, они сквозные: арка слева – въезд во двор, смежный с двором ресторана (не принадлежит проекту), арка справа – въезд на подземный паркинг и во внутренний двор для технических машин

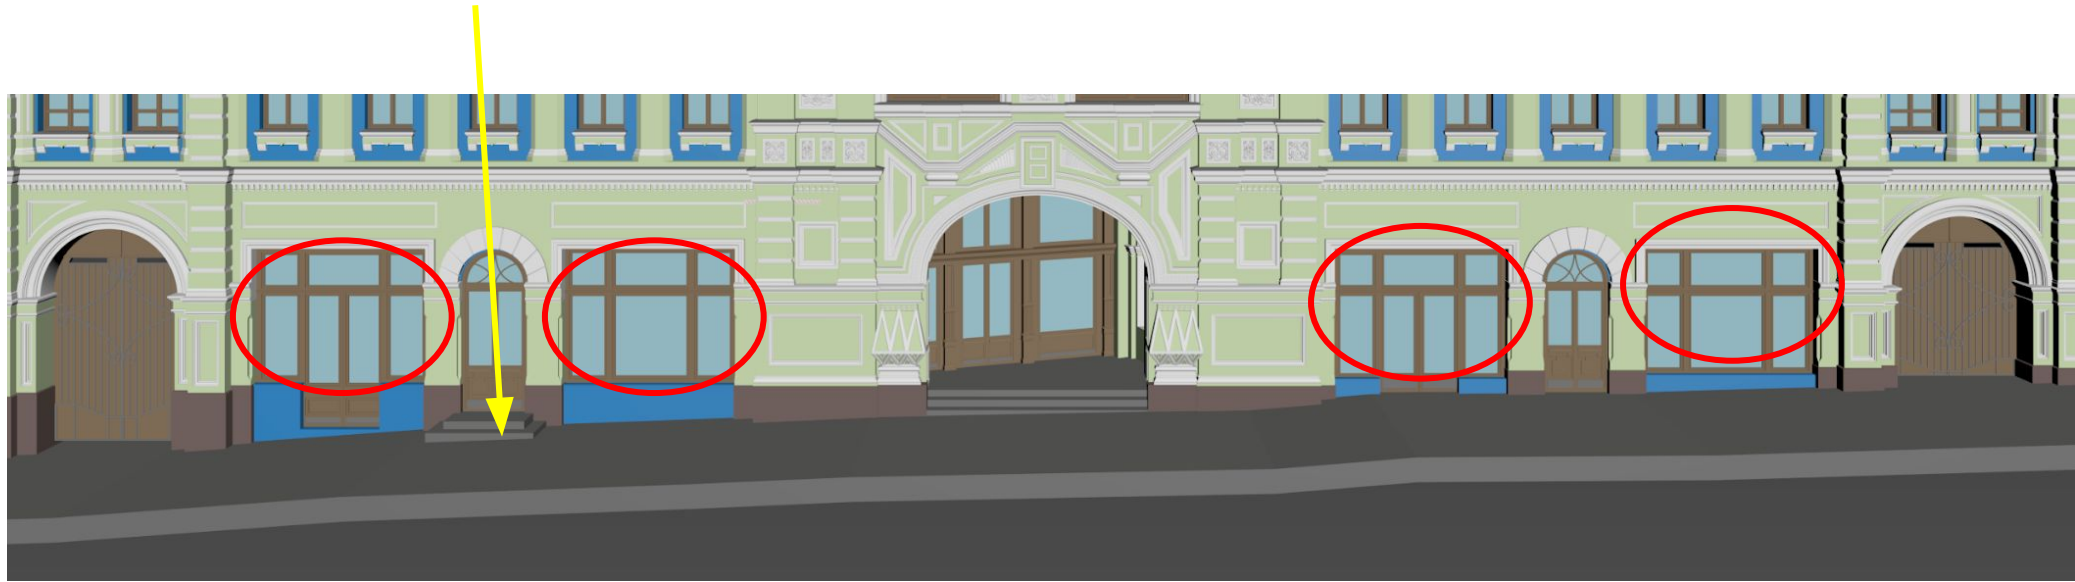
11 – Ширина окон некорректная, они должны быть более узкими  
+ вход в лобби слева – без ступеней (там только 1 небольшая ступень)

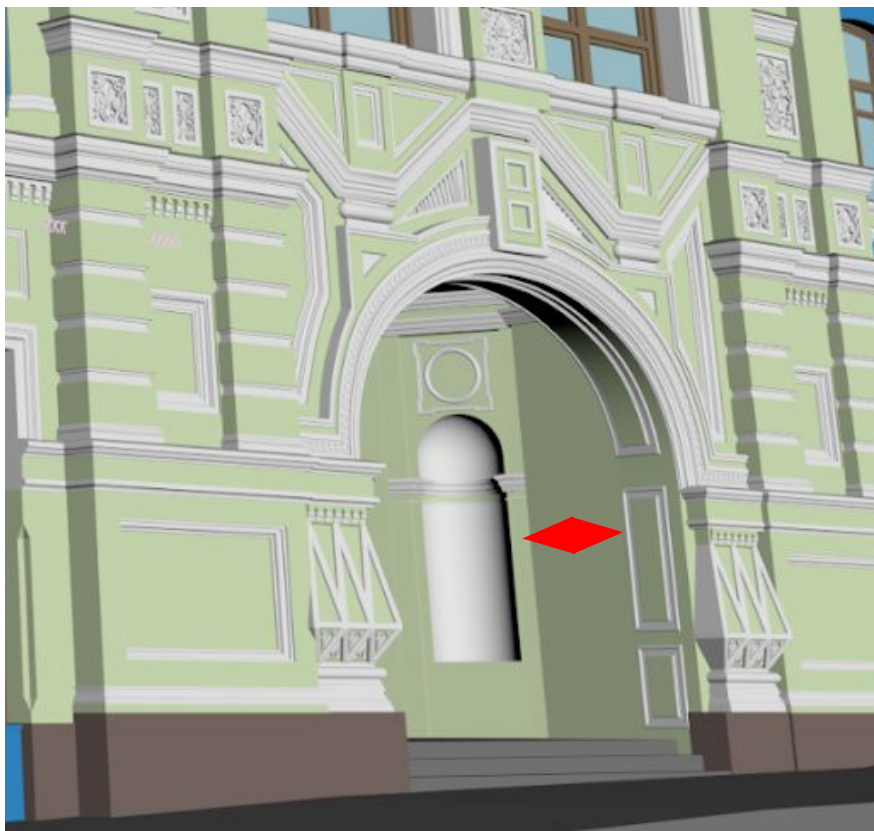
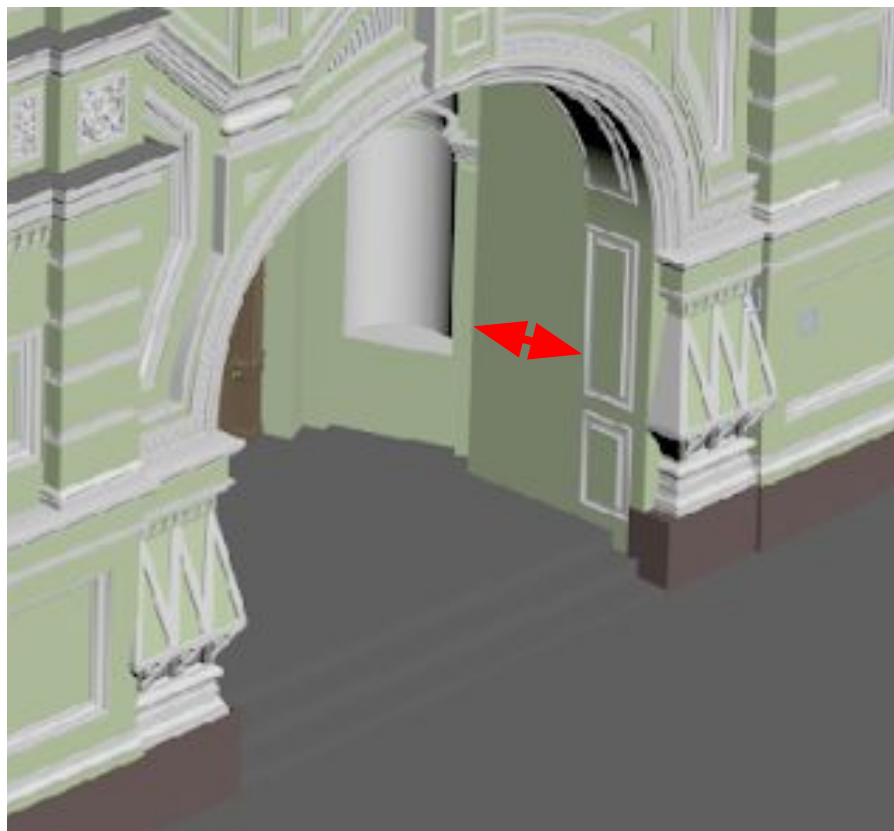
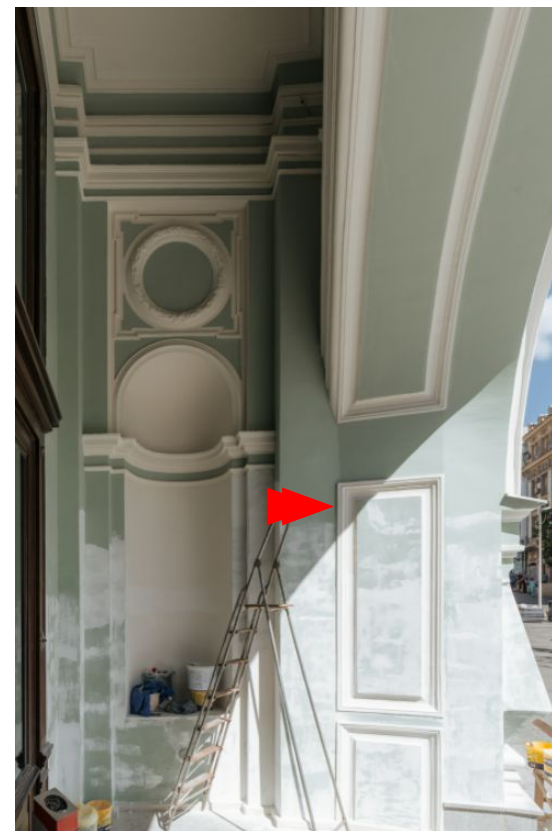
12 – вход в арку немного некорректно прорисован
