Муниципальное автономное общеобразовательное учреждение
«Средняя общеобразовательная школа № 2»

Мониторинг экологического состояния памятника природы: озера Гверстяница на территории Крестецкого района Новгородской

Подготовила:
Васильева Алина,
Ученица 11 класса

Р.п. Крестцы, 2021 год

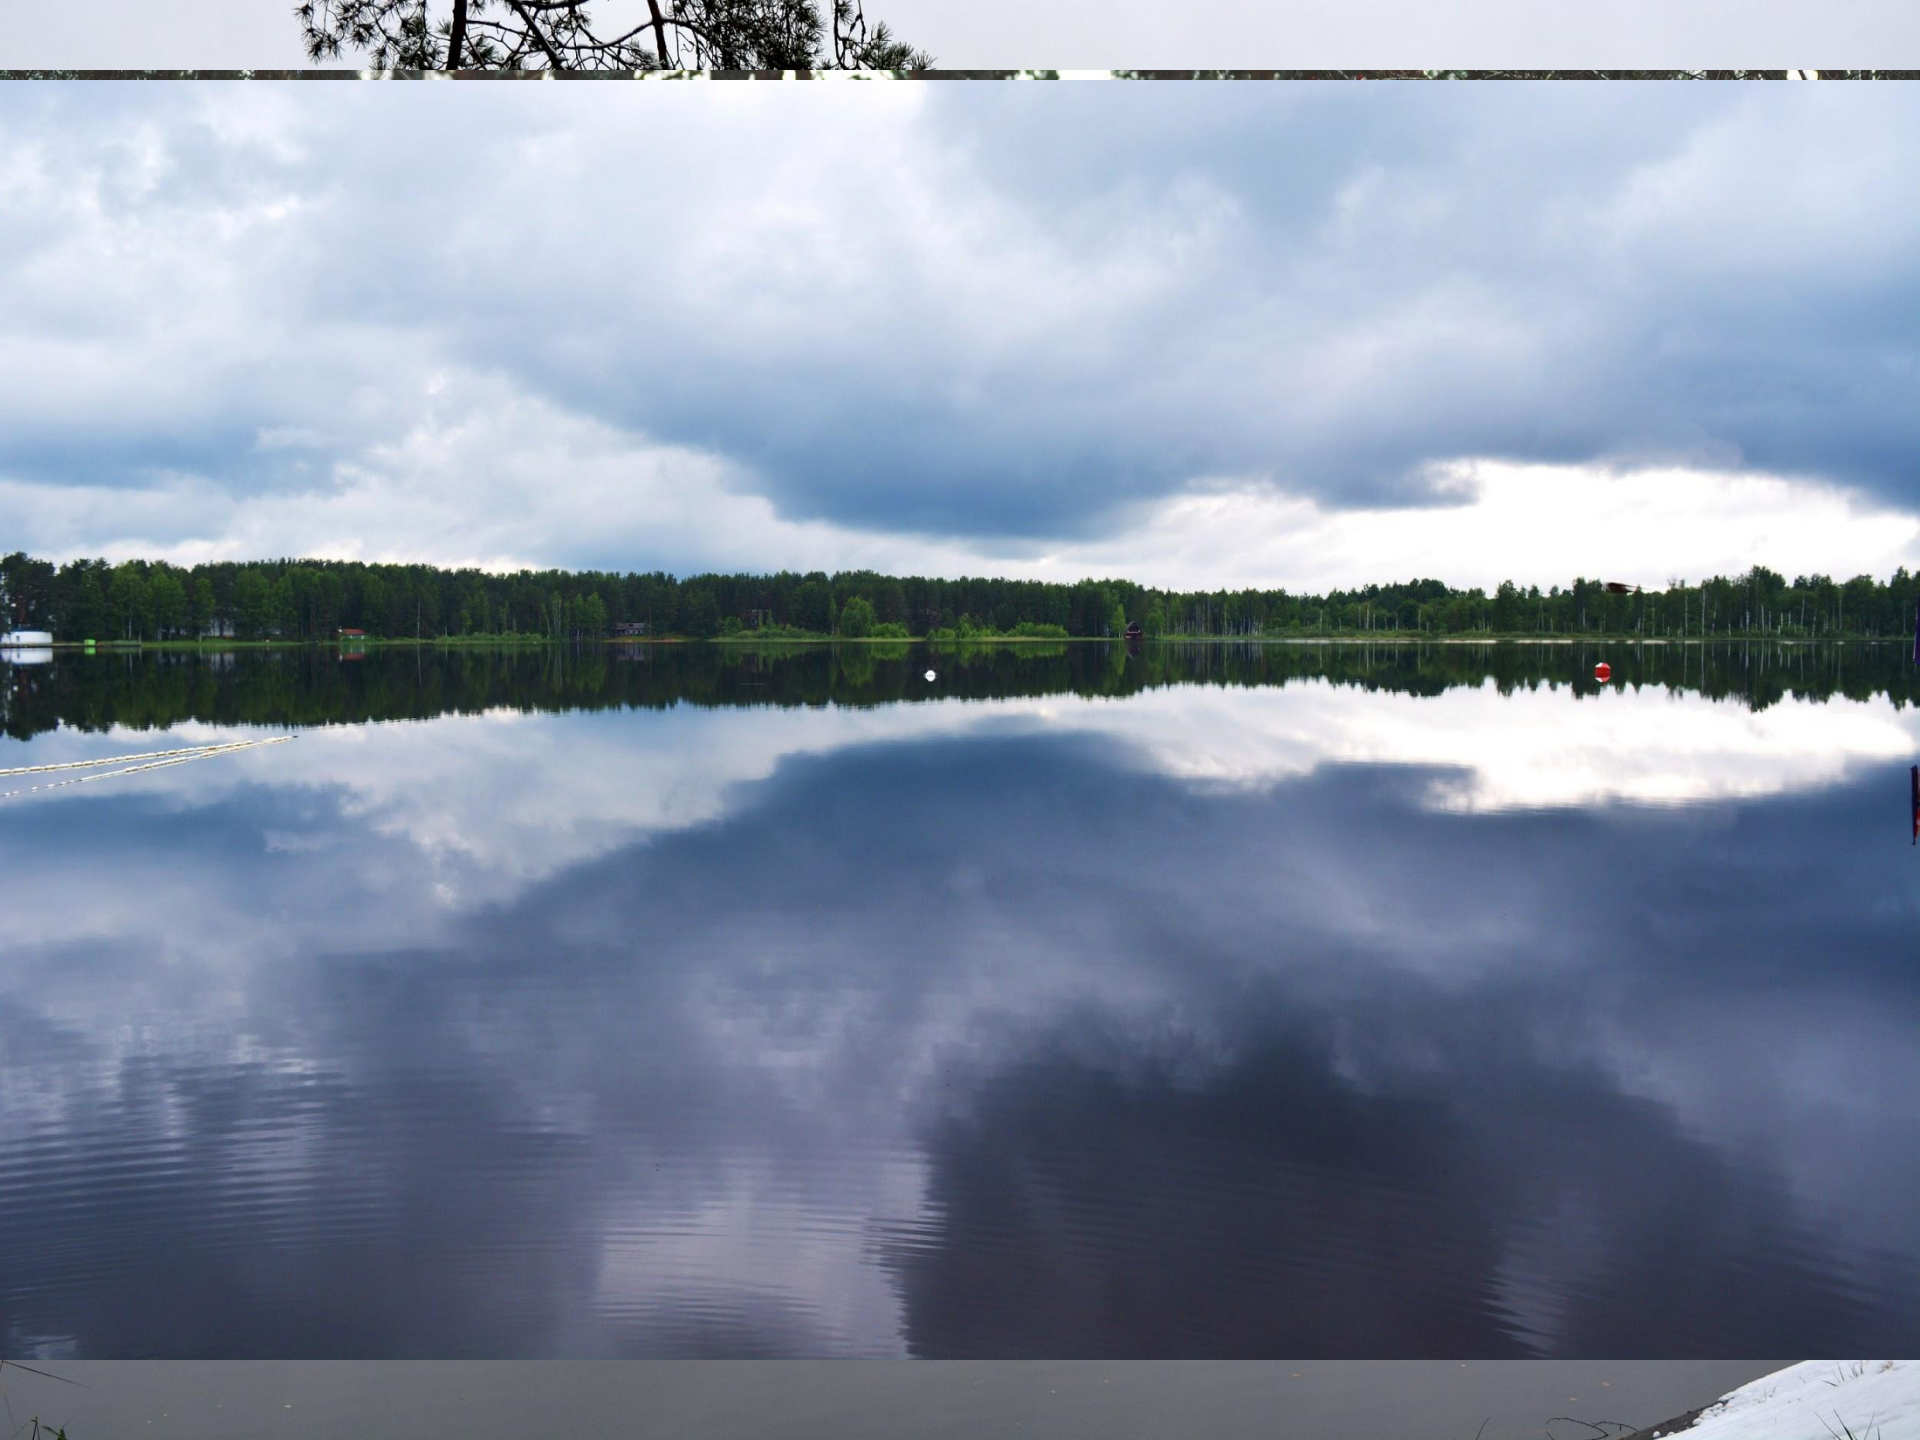
Антропогенная нагрузка на экосистему озера

Состояние на апрель

Журица	Мусор	Рыбная ловля	Места стоянок т/с	Пляж	Спуск лодок на воду
На пляжах общего пользования	есть	есть	1	4, 2 из них принадлежат лагерям	3 места спуска

Состояние на сентябрь 2020:

Кострица	Мусор	Рыбная ловля	Места стоянок т/с	Пляж	Спуск лодок на воду
нет	нет	Не обнаружена	1	4, 2 из них принадлежат лагерям	1 место спуска

В рамках акции «Марш парков», проведены природоохранные мероприятия, а именно:

- ликвидирован мусор и кострища на территории памятников
- установлены информационные таблички.

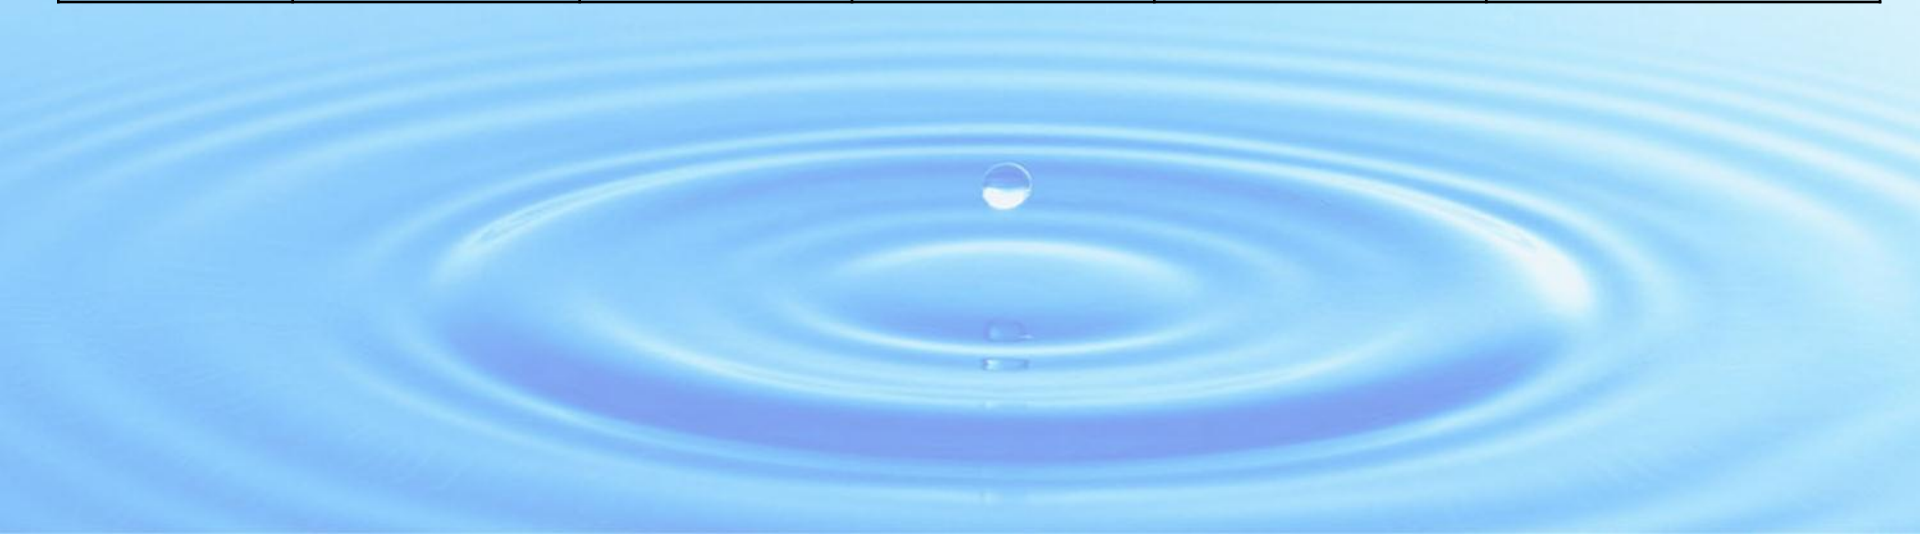
Органолептические показатели воды

Дата	Температура	Цветность	Запах	Вкус	Мутность
14.08.19	+18°C	зеленоватая	1 не ощущается	безвкусная	Прозрачная, с незначительными видимыми частицами
23 09.20	+5°C	желтоватая	1 не ощущается	безвкусная	Прозрачная, с незначительными видимыми частицами

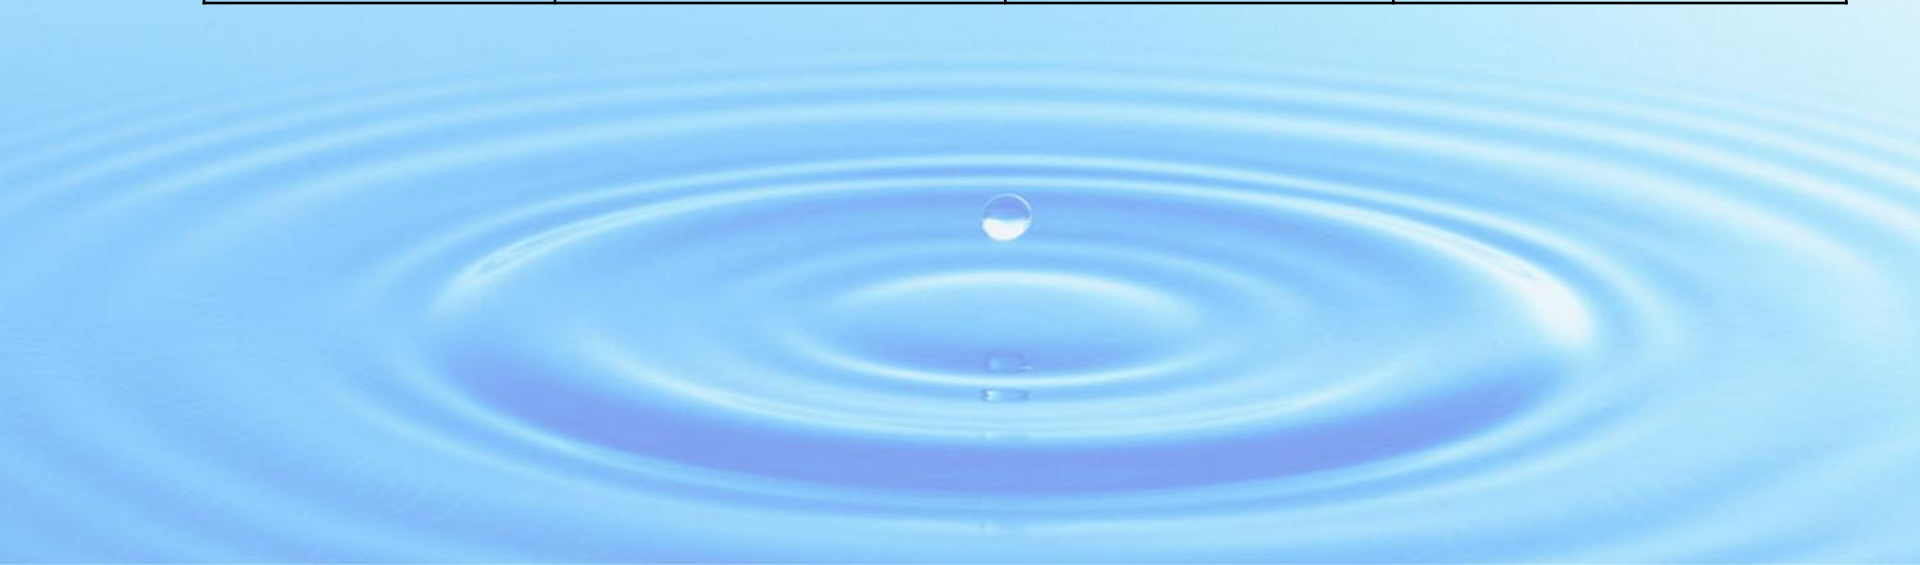
Показатели ~~данных~~ исследований

Дата	Электропроводность	Ph	
14.08.19	+18°C	9	1 не ощущается
23 09.20	+5°C	8	1 не ощущается

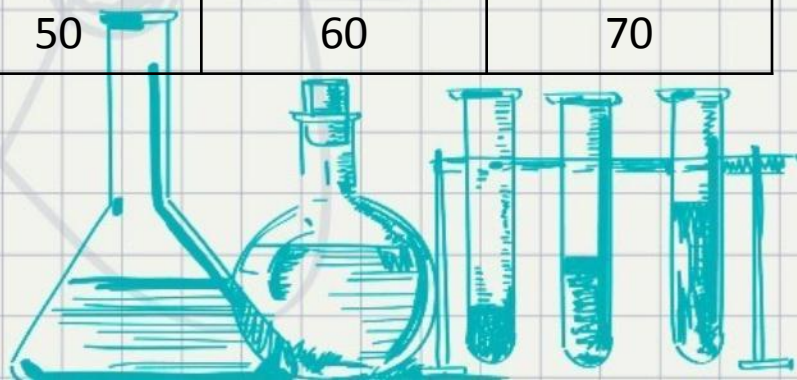
Химический анализ

Ион	Контроль ПДК мг\л	Проба 1	Проба 2	Проба 3	Проба 4
K^+	300	300	300	300	300
Ca^{2+}	300	300	300	400	400
Fe^{3+}	0,5	0,9	0,9	0,7	0,8
Cl^-	300	300	300	300	300
SO_4^{2-}	400	400	400	400	400
CO_3^{2-}	45	45	50	60	70

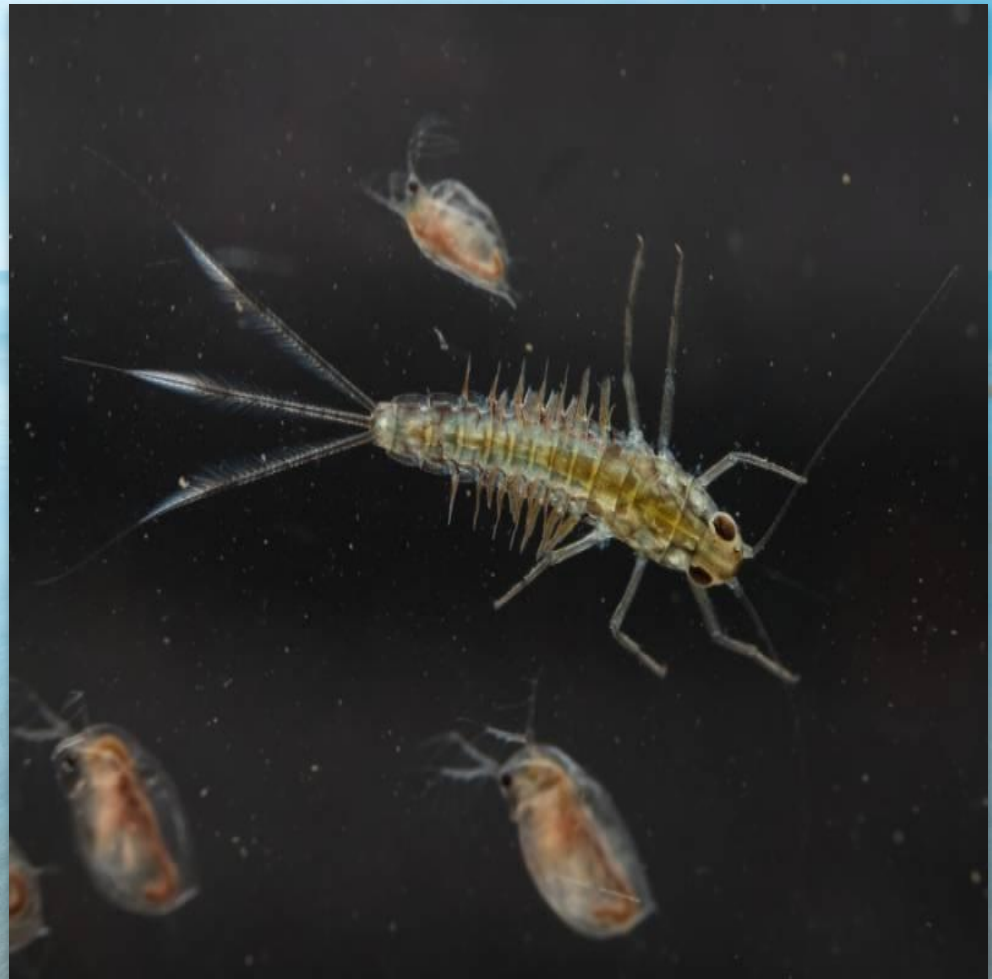
Виды беспозвоночных, обнаруженные в о. Гверстяница

- Водяной ослик
- Личинка стрекозы
Коромысло
- Плавунец окаймленный
- Прудовик большой
- Роговая катушка
- Пиявка
- Личинка поденки

были обнаружены личинки комара-звонца

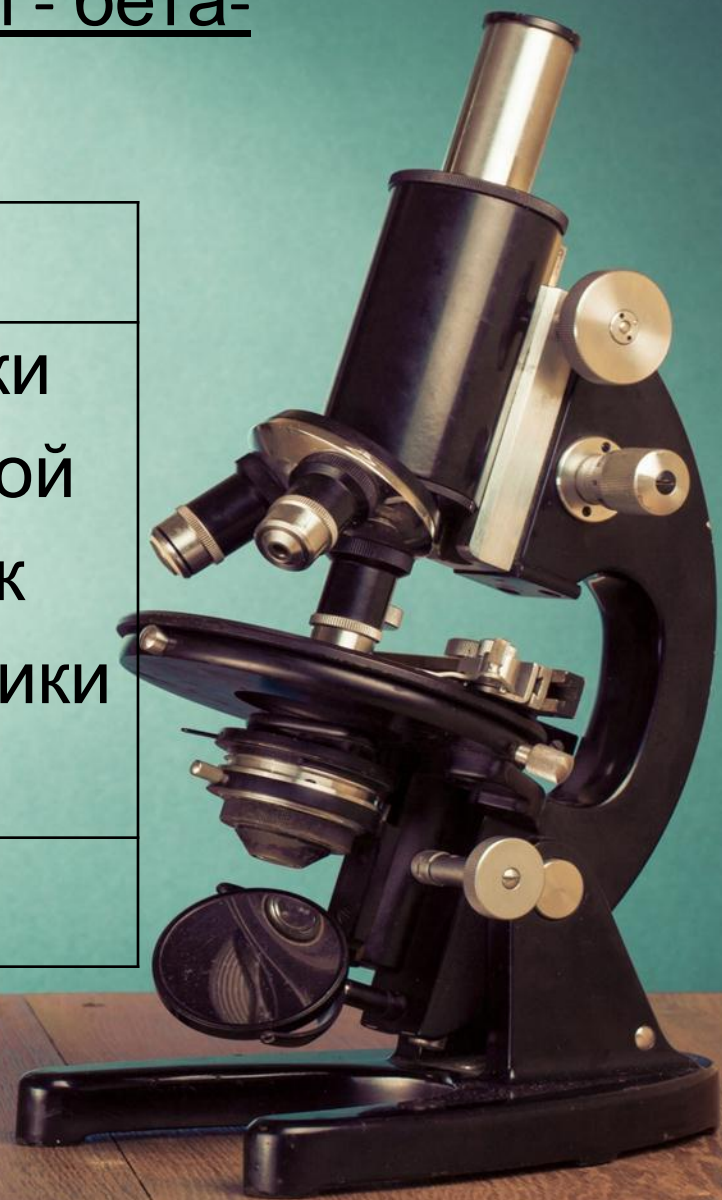
Индекс сапробности по Майеру получился 12.
Это 3 класс качества воды - бета-мезосапробная.

×3	×2	×1
Поденка	Бокоплав Личинки стрекоз Моллюски- катушки	Пиявки Водяной ослик Прудовики
$1 \times 3 + (2 \times 3) + 3 = 12$
