Кафедра конструкции и проектирования двигателей летательных аппаратов

Тема лабораторной работы:

«Оптимизация корпусов ГТД по массе с обеспечением требований удержания оборвавшейся лопатки»

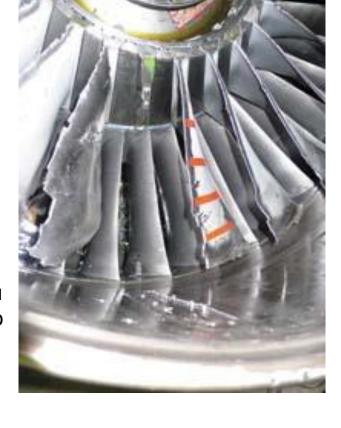
Испытания изделия проводились в полном соответствии с программой. После выхода на вращения был заданную частоту включен Частота лопатки. нагреватель вращения поддерживалась постоянной с точностью ±5 об/мин. При достижении температуры на поверхности среднего участка ослабленного сечения 188°C произошел обрыв лопатки (примерно, через 20 с. после включения нагрева).

В результате осмотра объекта испытаний были обнаружены повреждения корпуса вентилятора с трещинами (основная и сопутствующая). Максимальное выпучивание корпуса в радиальном направлении 35 мм. В контрольном экране разгонного стенда следов вылета лопатки не обнаружено.

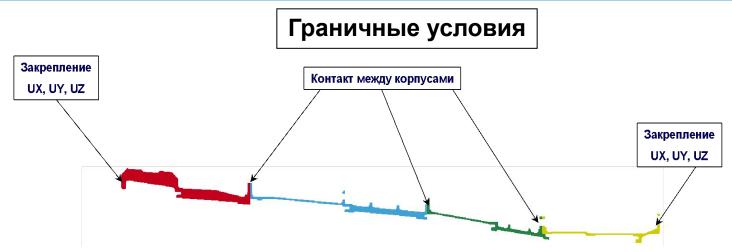
## Пример расчетной схемы задачи по оптимизации корпусов ГТД

Корпуса и лопатки выполнены из титана VT6.

Взаимодействие между лопатками и корпусом осуществляется за счет контактного взаимодействия.

Критерий разрушения для лопаток: пластические деформации > 10%

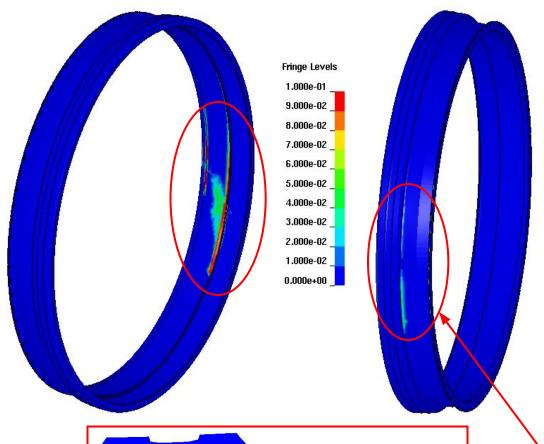
## Пластические деформации на поверхности первого корпуса вентилятора

Высокий уровень пластических деформаций на внутренней поверхности корпуса возникает из-за трения элементов оборвавшейся лопатки корпусом. Происходит счесывание небольшого слоя металла из-за взаимодействия оборвавшейся лопатки C поверхностью корпуса.

Максимальное значение пластических деформаций на внешней поверхности корпуса равно 6%

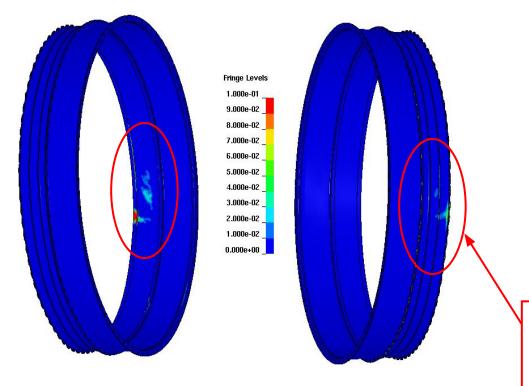
## Пластические деформации на поверхности второго корпуса вентилятора

Из-за трения материалов на внутренней поверхности пластические деформации > 10 %, но их распространение по толщине корпуса незначительно.

Максимальное значение пластических деформаций на внешней поверхности корпуса равно 4%

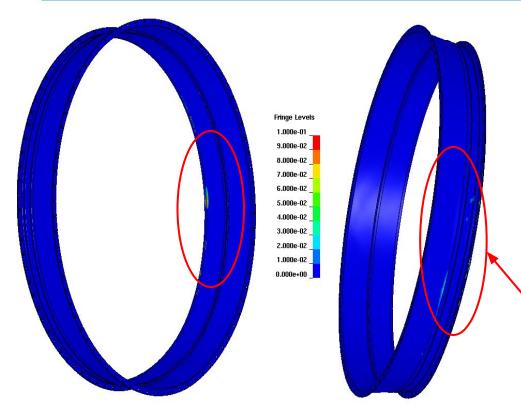
## Пластические деформации на поверхности третьего корпуса вентилятора

Ha внутренней поверхности небольшое пятно от контактного взаимодействия фрагментов лопатки с корпусом. Из-за трения внутренней материалов на поверхности пластические деформации больше 10 %, но их распространение ПО толщине корпуса незначительно.

Максимальное значение пластических деформаций на внешней поверхности корпуса равно 3%
