Кафедра конструкции и проектирования  
двигателей летательных аппаратов

Тема лабораторной работы:

**«Оптимизация корпусов ГТД по массе  
с обеспечением требований удержания  
оборвавшейся лопатки»**

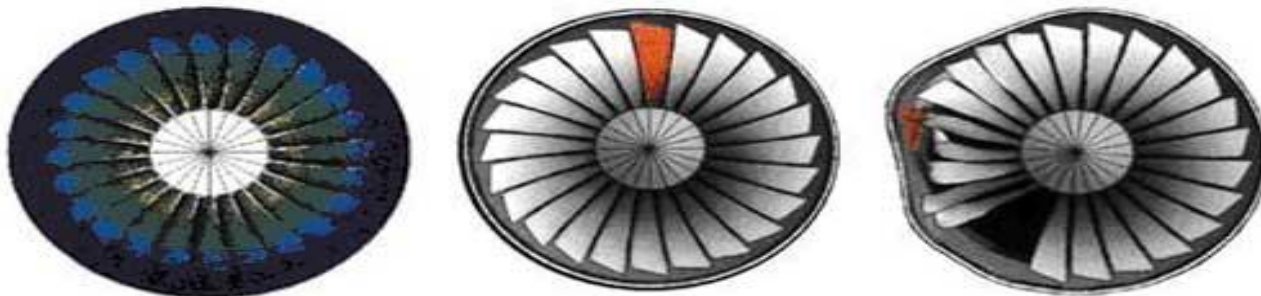
● Определение непробиваемости корпуса вентилятора по методике ЦИАМ:

Кинетическая энергия оторвавшейся лопатки  $E_k = \frac{m \cdot v^2}{2}$

Работа для пробития корпуса:

$$A = h \cdot F_{max} \cdot \left( \frac{1}{2} \cdot k + n \right)$$
$$F_{max} = L \cdot h \cdot \tau_{ср}^{дин}$$

Условие непробиваемости:

$$E_k \leq A \text{ (минимальный запас 1.2)}$$

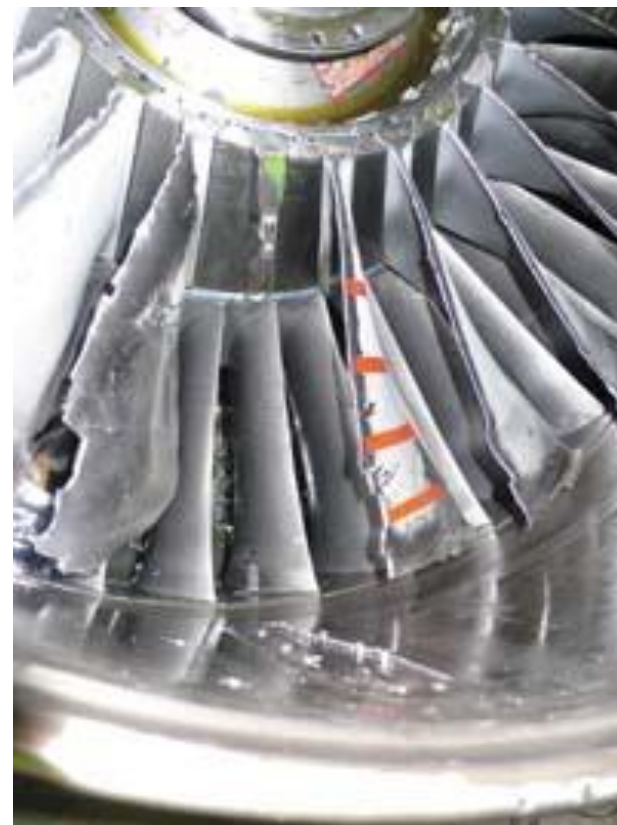
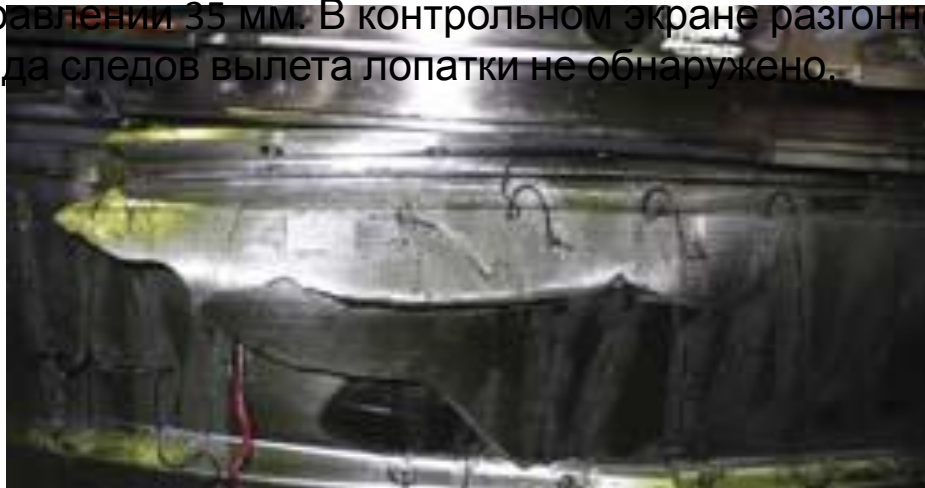
# Испытание вентилятора на обрыв лопатки

Испытания изделия проводились в полном соответствии с программой. После выхода на заданную частоту вращения был включен нагреватель лопатки. Частота вращения поддерживалась постоянной с точностью  $\pm 5$  об/мин. При достижении температуры на поверхности среднего участка ослабленного сечения  $188^{\circ}\text{C}$  произошел обрыв лопатки (примерно, через 20 с. после включения нагрева).

В результате осмотра объекта испытаний были обнаружены повреждения корпуса вентилятора с трещинами (основная и сопутствующая). Максимальное выпучивание корпуса в радиальном направлении 35 мм. В контрольном экране разгонного стенда следов вылета лопатки не обнаружено.

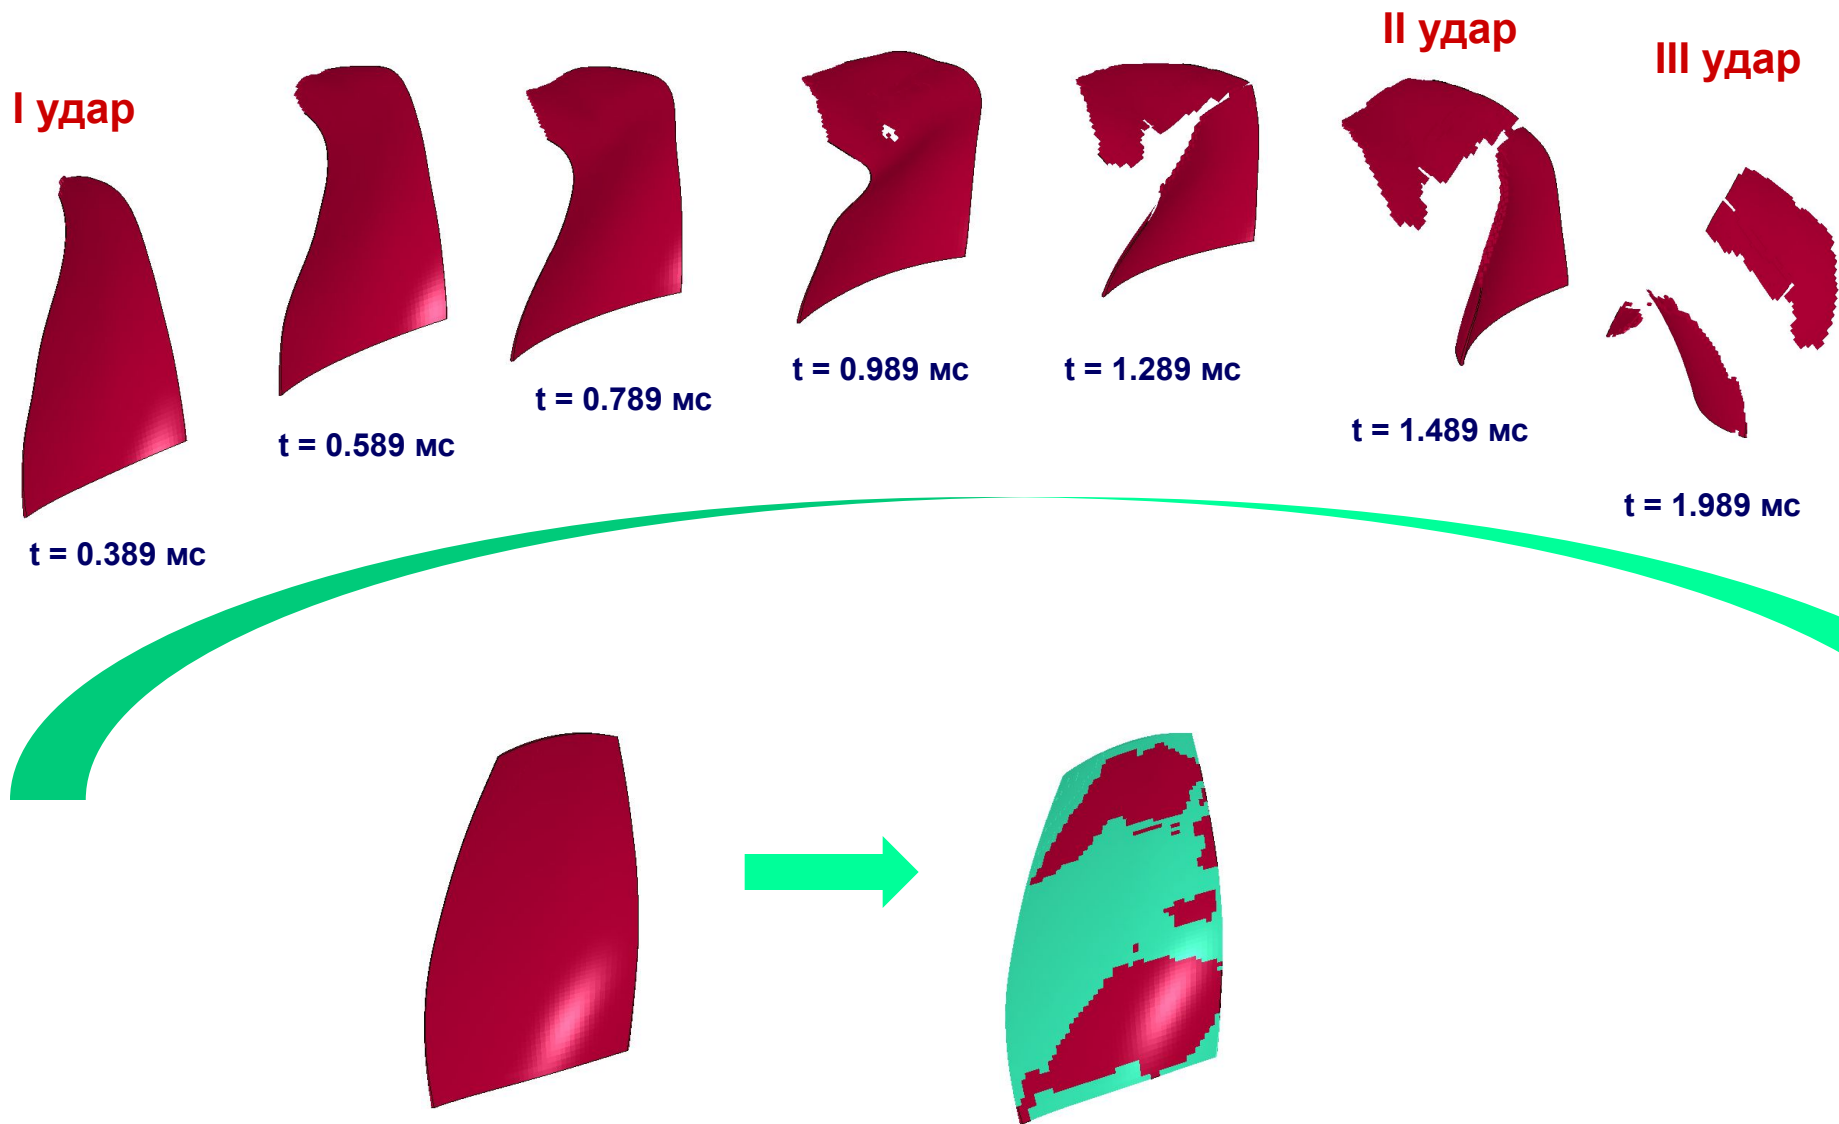
# Фрагментация лопатки первой ступени вентилятора
