No	Vehicle information						
<p>I. Жалоба клиента</p> <p>1. Подробное описание жалобы: Повышается температура двигателя до критических значений и автомобиль уходит в аварийный режим при резком ускорении свыше 3 000 об/мин</p> <p>1 II. Информация об автомобиле</p> <p>2. VIN XWEJC81EDN0000517 KMHJC81EDNU047732;</p> <p>3. Дата производства : 2021-04-30;</p> <p>4. Дата продажи: 2021-09-13;</p> <p>5. Пробег, 21592Км ;</p> <p>6. ДВС/Трансмиссия : G 2.5 GDI THETA III / 8AT4</p>		7 История ТО и ремонтов	№	Дата	Пробег, км	Наименование	Код дилера
		1	28.10.2021	1593	ТО 0	Tehcenter Grand Vladimir	
		2	22.04.2022	14839	ТО 1	Tehcenter Grand Vladimir	
		3	09.06.2022	17546	Гарантия	Tehcenter Grand Vladimir	
		4	03.09.2022	21592	Гарантия	Tehcenter Grand Vladimir	
0		<p>III. Информация об авторе отчета</p> <p>8 Наименование дилера/код с указанием адреса</p> <p>Report No(GSW): HT20220921061412706</p> <p>Dealer name: ООО Техцентр «Гранд Восток»</p> <p>Name of specialist: Андрей Тарасов</p>

No	Cause/Status/Technical information	Problem localization scheme
<p>2</p> <p>9. <i>Причина : Разрушение одного из клапанов термостатического регулируемого клапана системы охлаждения из-за некачественного материал

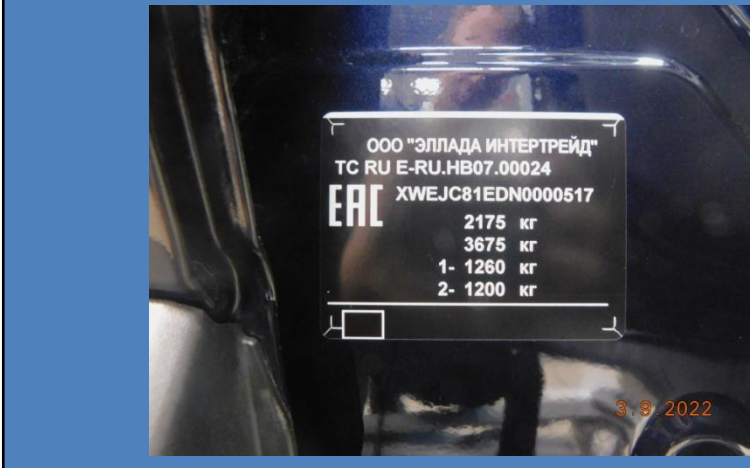
описание: вин код	описание: одометр

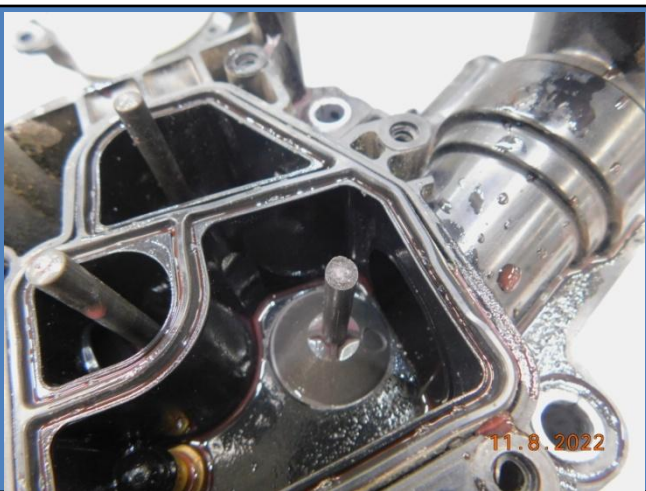
No.	Detailed description		
4	Результаты диагностики/ ремонта		
	18. Результат диагностики:	<i>Результат</i>	<i>Референсн. знач.</i>
	1 Проверка уровня охлаждающей жидкости	<i>В норме</i>	
	2 Проверка разъемов на предмет недостаточной фиксации	<i>В норме</i>	
	3 В ходе снятия и осмотра термостата выявлено разрушение одного из клапанов термостата	<i>Не в норме</i>	
	4 Механические повреждения отсутствуют		
	5		
	6		
	7		
	8		
	9		
10

<p>описание: дефект</p>	<p>описание: DTS</p>	<p>описание: Разрушенный клапан</p>

No	Detailed description
6	<p data-bbox="105 321 2005 389">20. Информация о выполненном ремонте(опционально): Замена термостатического регулируемого клапана системы охлаждения</p> <p data-bbox="130 518 414 549">VI. В дополнение</p> <p data-bbox="105 564 1674 595">21. Запрос Дилера: улучшить контроль качества на сборочной линии и при производстве деталей</p>

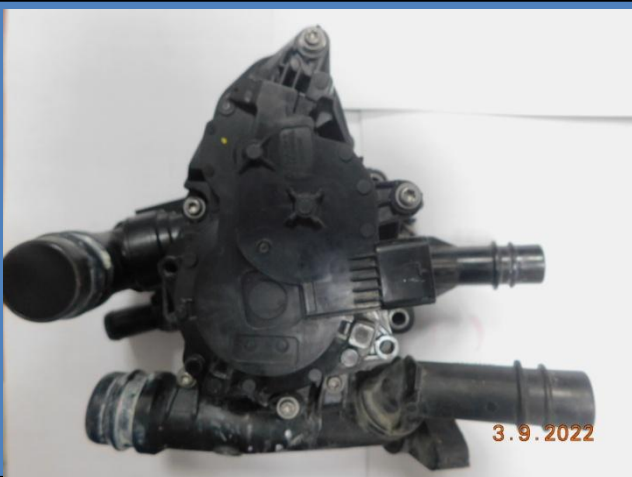
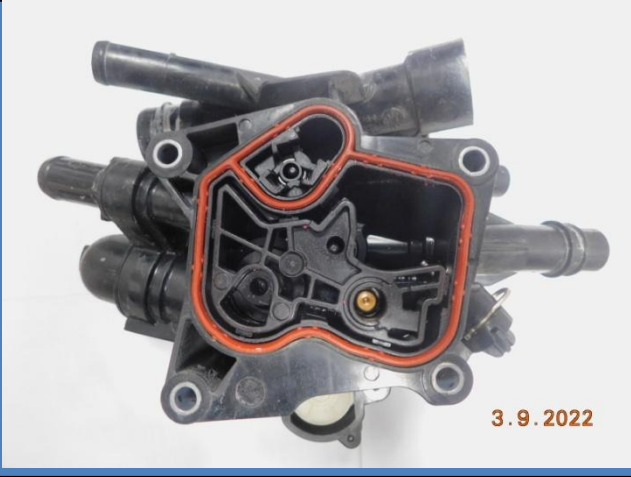
<p>3.9.2022</p>
	<p>описание: общий вид детали1</p>	<p>описание: общий вид детали2</p>
5.2

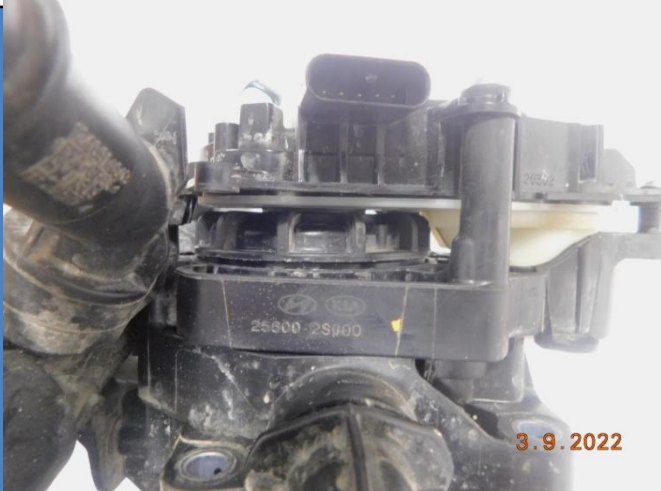
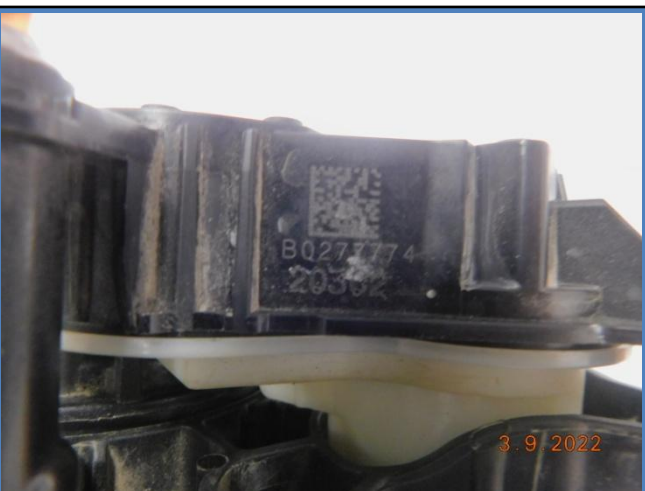
<p>3.9.2022</p>
	<p>описание: Маркировка 1</p>	<p>описание: Маркировка 2</p>
