No	Vehicle information						
<p><b>I. Жалоба клиента</b></p> <p>1. <b>Подробное описание жалобы:</b> Повышается температура двигателя до критических значений и автомобиль уходит в аварийный режим при резком ускорении свыше 3 000 об/мин</p> <p><b>1 II. Информация об автомобиле</b></p> <p>2. VIN XWEJC81EDN0000517 KMHJC81EDNU047732;</p> <p>3. <b>Дата производства :</b> 2021-04-30;</p> <p>4. <b>Дата продажи:</b> 2021-09-13;</p> <p>5. <b>Пробег, 21592Км ;</b></p> <p>6. <b>ДВС/Трансмиссия :</b> G 2.5 GDI THETA III / 8AT4</p>		7 <b>История ТО и ремонтов</b>	№	Дата	Пробег, км	Наименование	Код дилера
		1	28.10.2021	1593	ТО 0	Tehcenter Grand Vladimir	
		2	22.04.2022	14839	ТО 1	Tehcenter Grand Vladimir	
		3	09.06.2022	17546	Гарантия	Tehcenter Grand Vladimir	
		4	03.09.2022	21592	Гарантия	Tehcenter Grand Vladimir	
0		<p><b>III. Информация об авторе отчета</b></p> <p>8 <b>Наименование дилера/код с указанием адреса</b></p> <p>Report No(GSW): HT20220921061412706</p> <p>Dealer name: ООО Техцентр «Гранд Восток»</p> <p>Name of specialist: Андрей Тарасов</p>

No	Cause/Status/Technical information	Problem localization scheme
<p><b>2</b></p> <p><b>9.</b> <i>Причина : Разрушение одного из клапанов термо

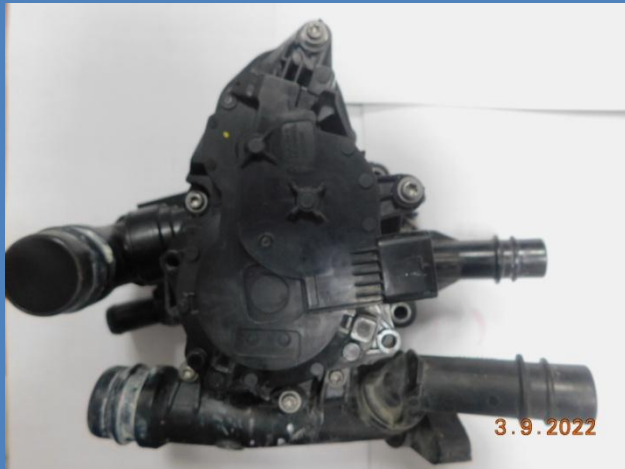
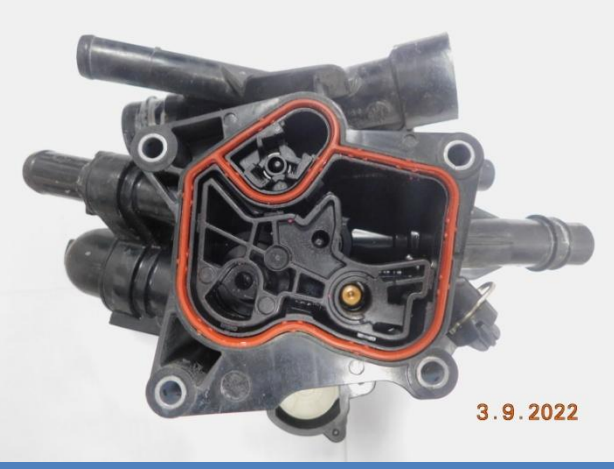
<p>3.9.2022</p>
	<p>описание: общий вид детали1</p>	<p>описание: общий вид детали2</p>
5.2

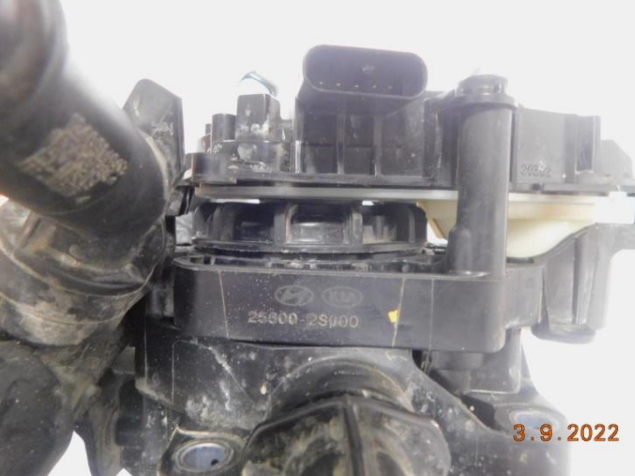
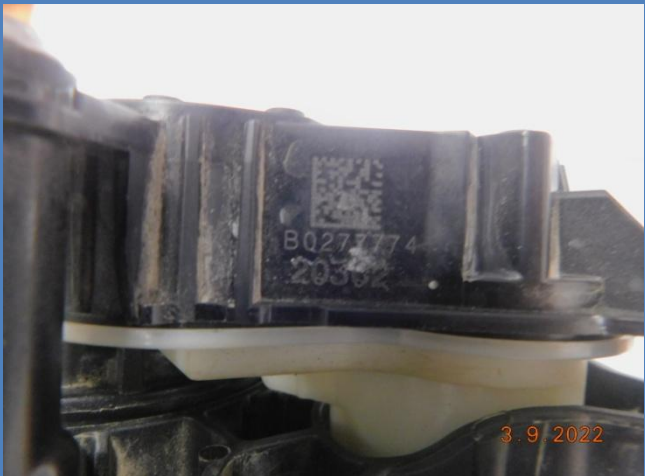
<p>3.9.2022</p>
	<p>описание: Маркировка 1</p>	<p>описание: Маркировка 2</p>
