**Сепкович Артур  
Эдуардович,  
Возраст**

## Жалобы пациента, проблемы из анамнеза

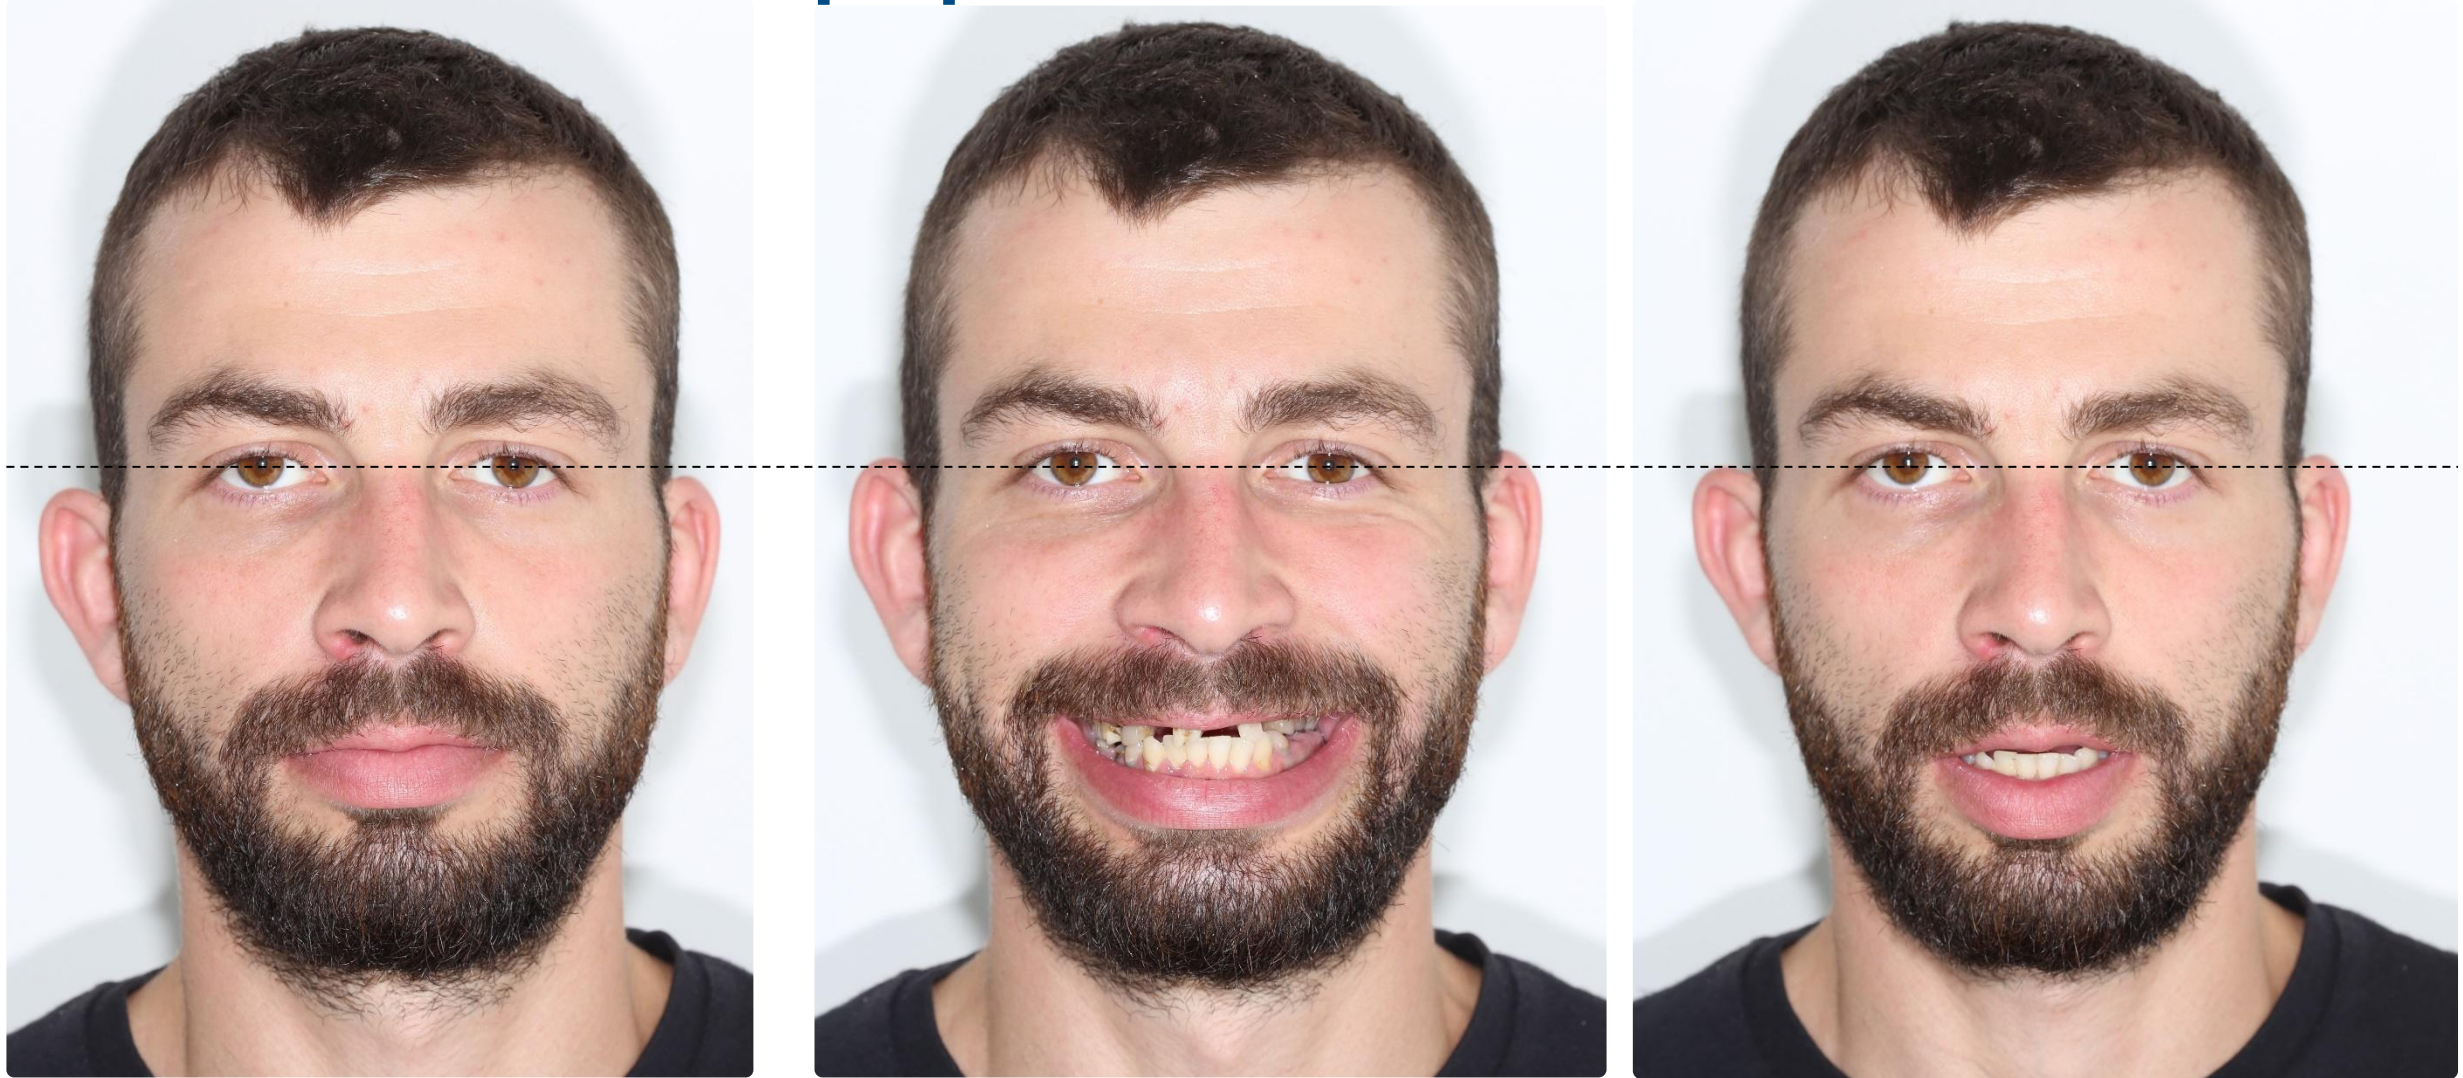
## Фотографии лица до лечения

Лицо относительно симметрично, нижняя треть лица не увеличена, тонус губ и щек средний, носовое дыхание.

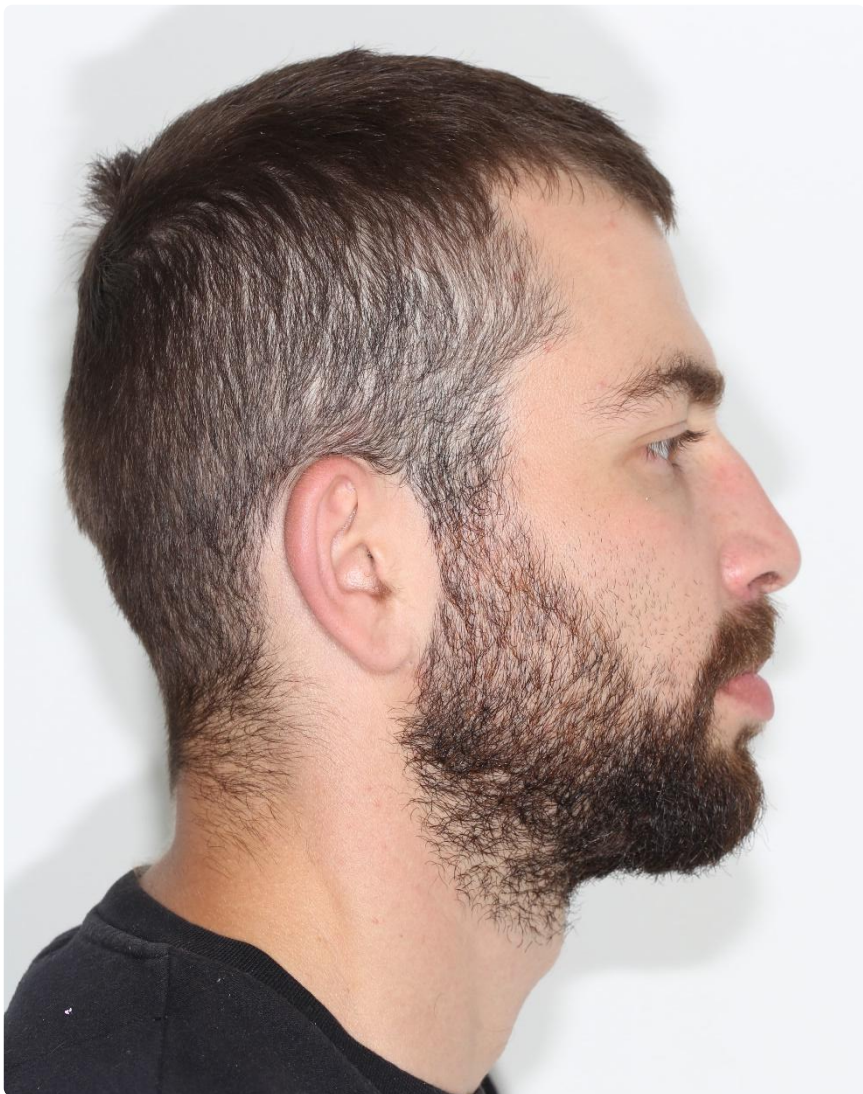
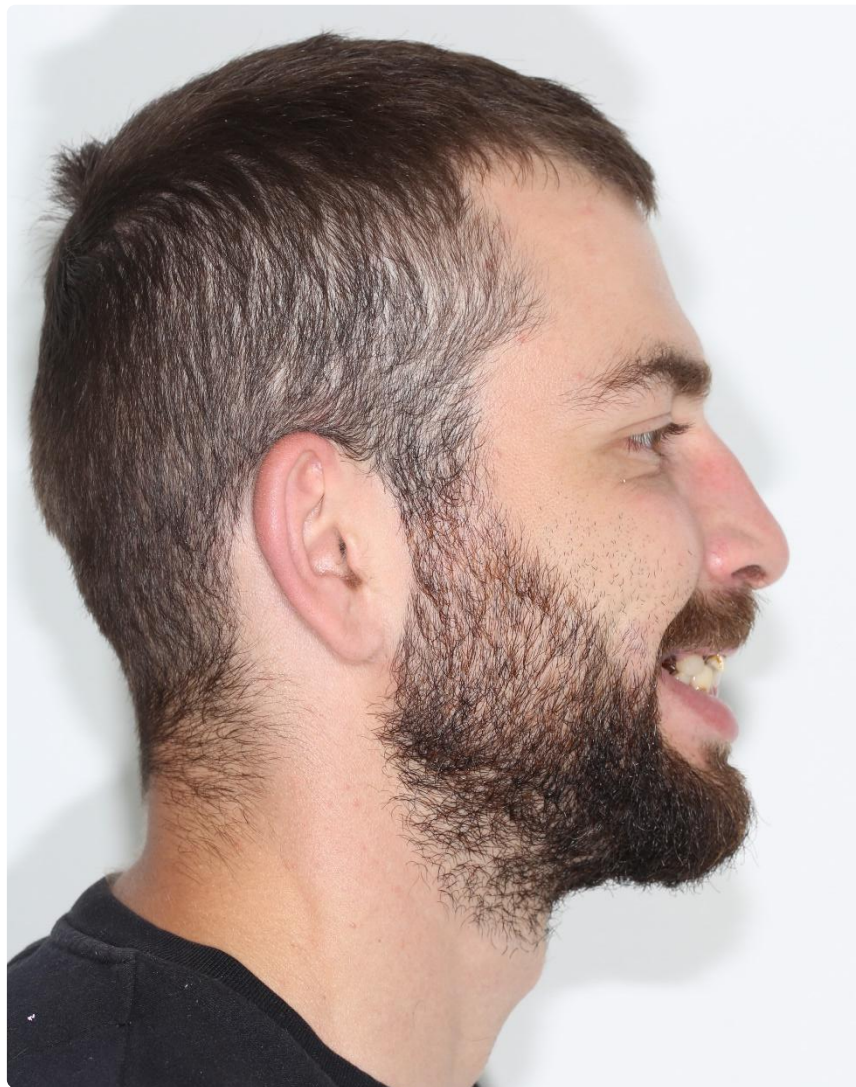
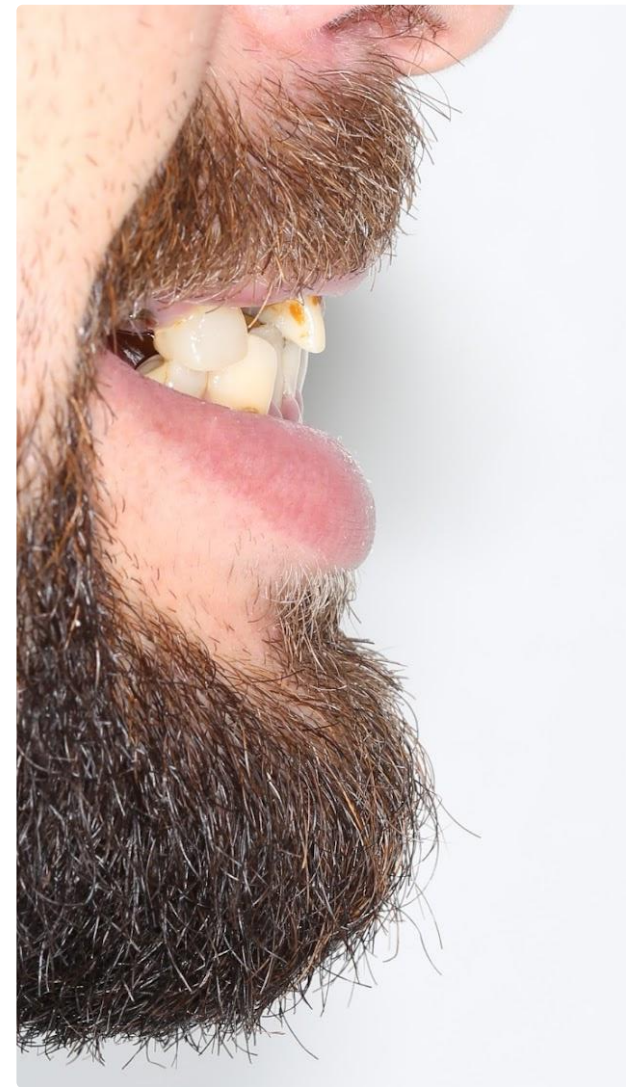
## Фотографии лица до лечения

Профиль прямой. При улыбке наблюдается протрузия верхних резцов.

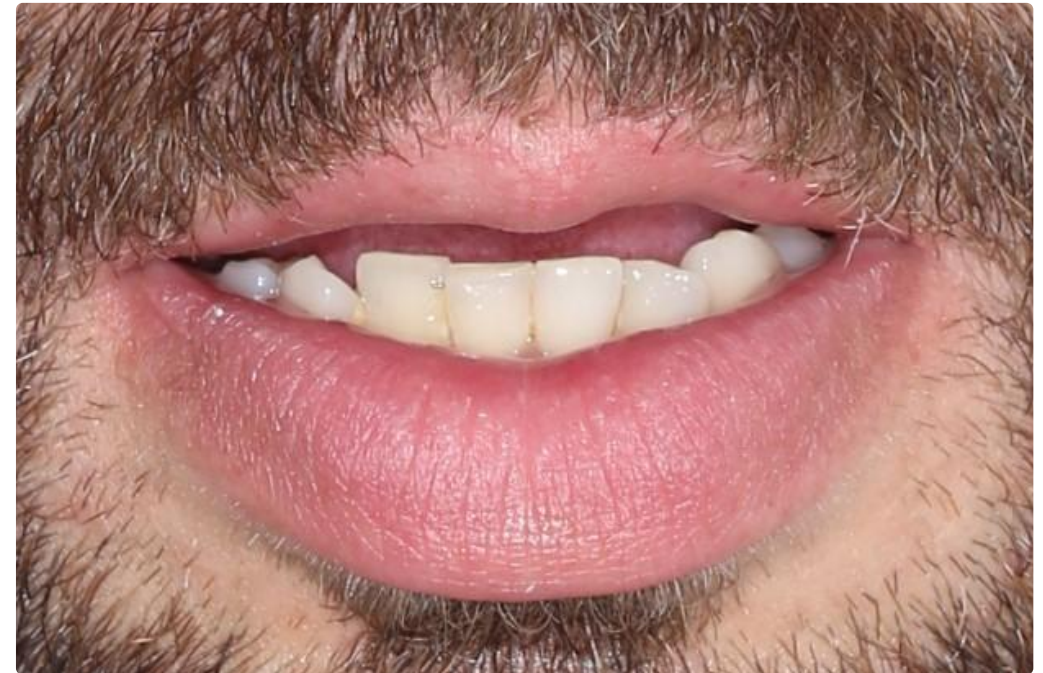
## Улыбка и «дисплей» до лечения

Арка улыбки негармоничная, средняя линия ВЧ и НЧ – по лицу.  
Дисплей отсутствует. Визуализация нижних резцов 4-5 мм.

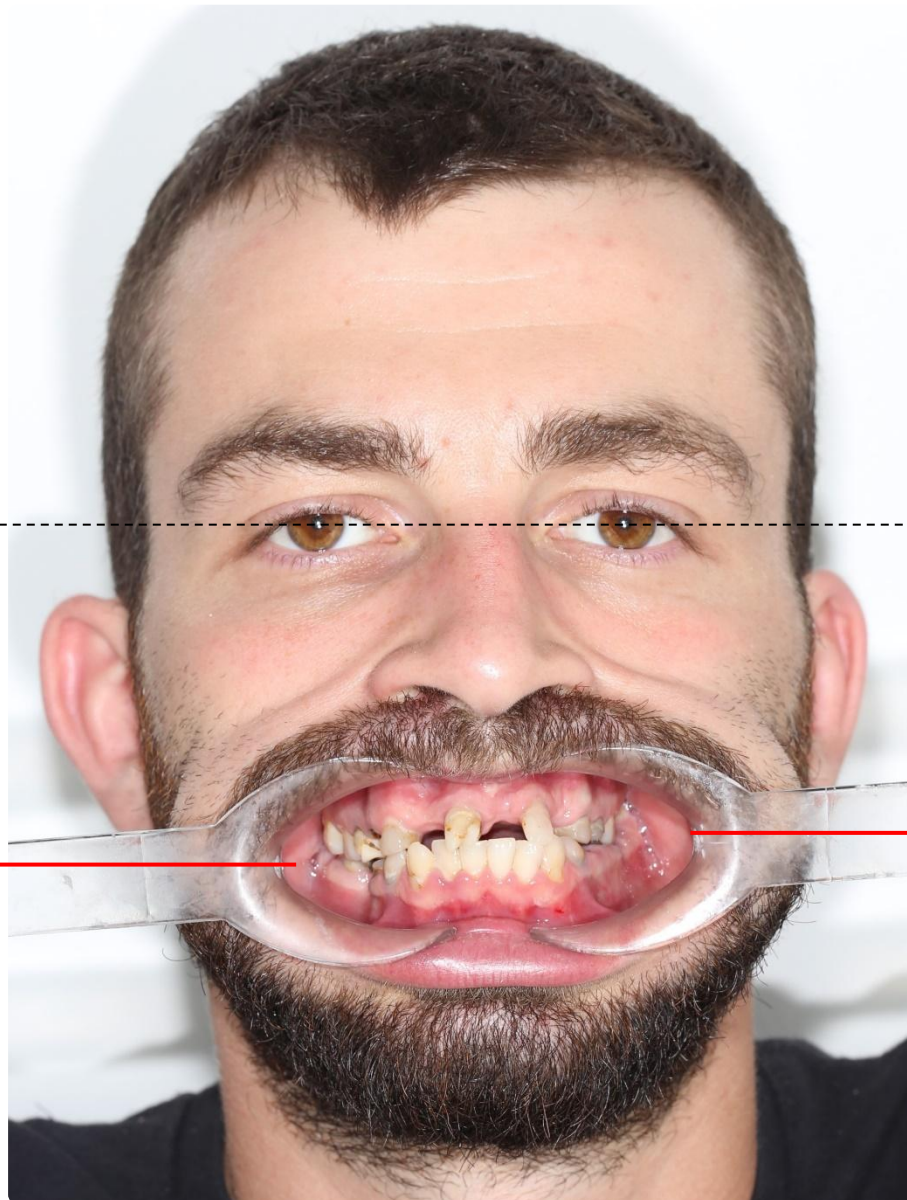
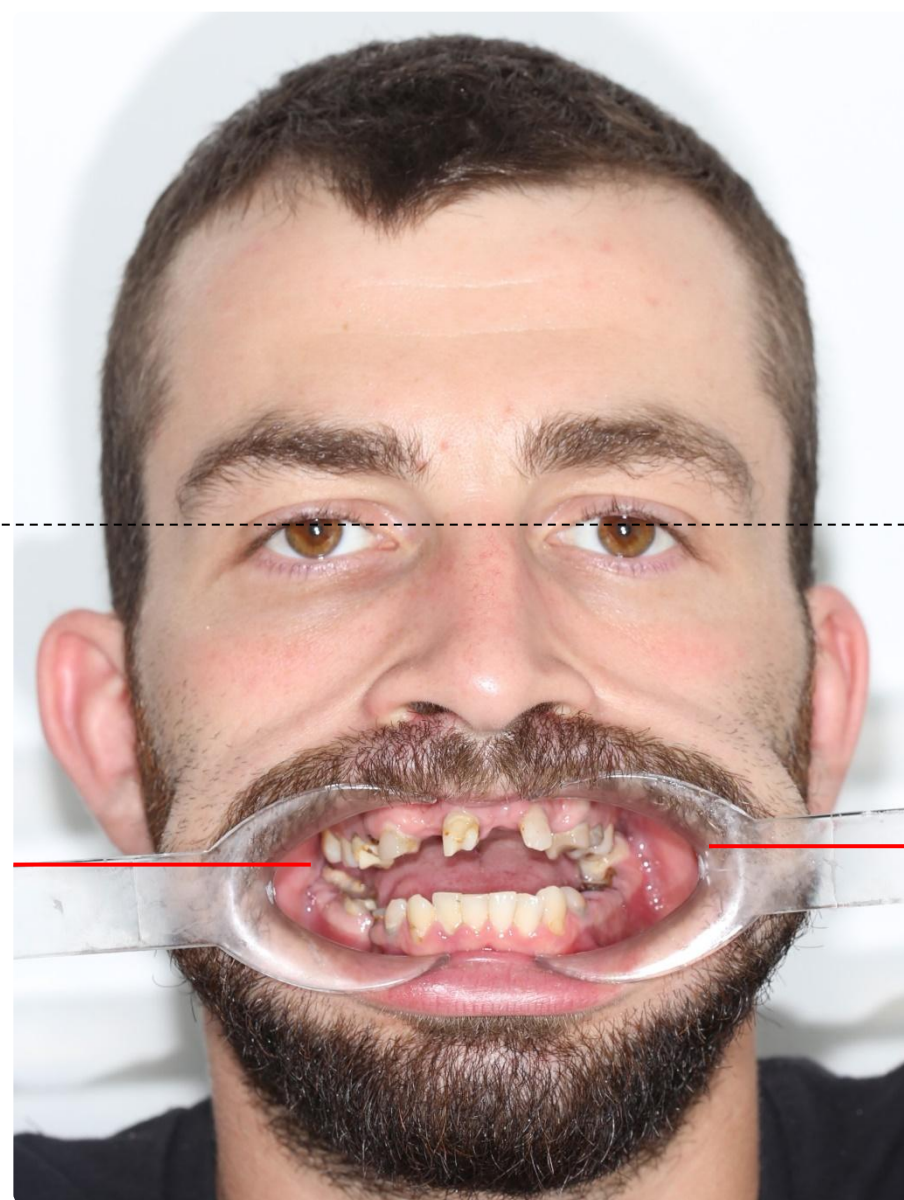
# Наклон окклюзионной плоскости

Наклон ОП против часовой

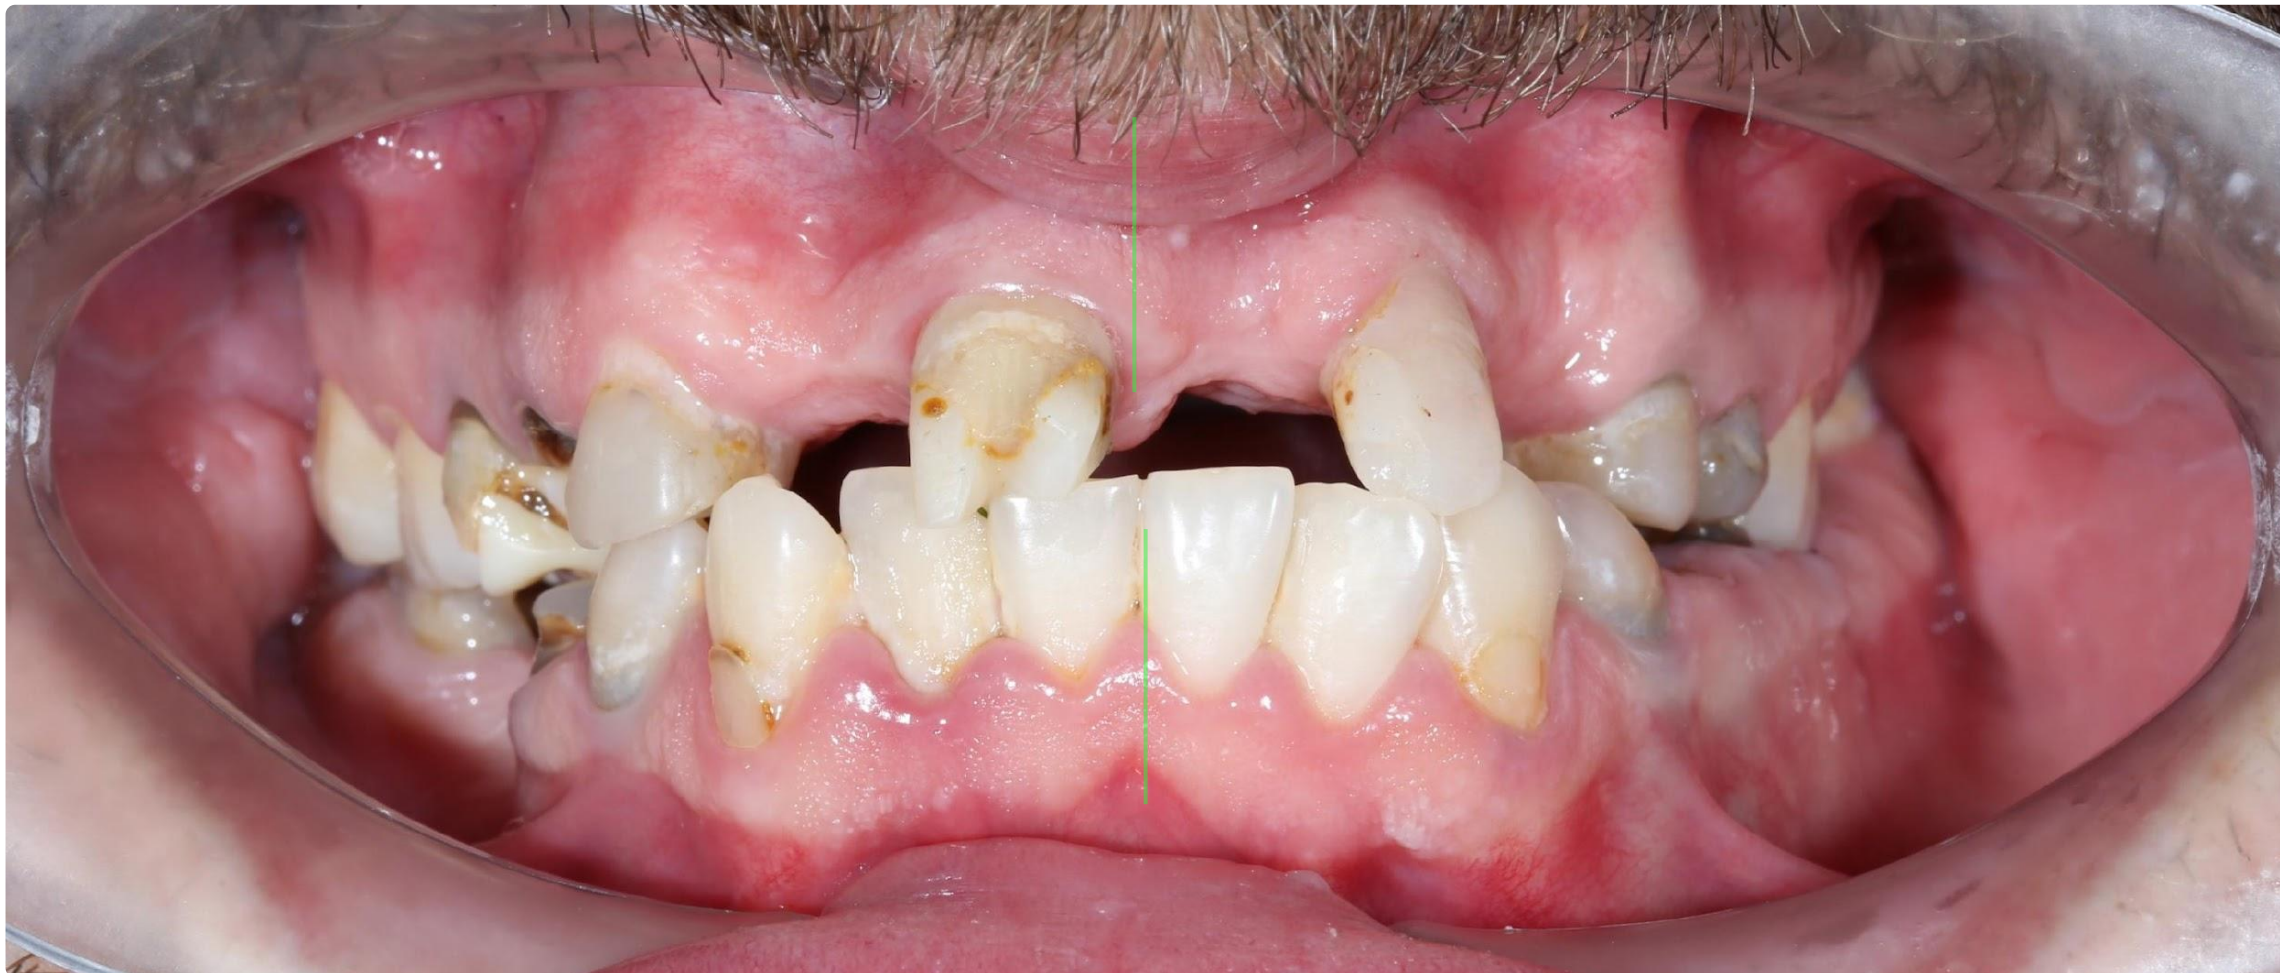
## До лечения

Центральные линии на зубах вч и нч совпадают.

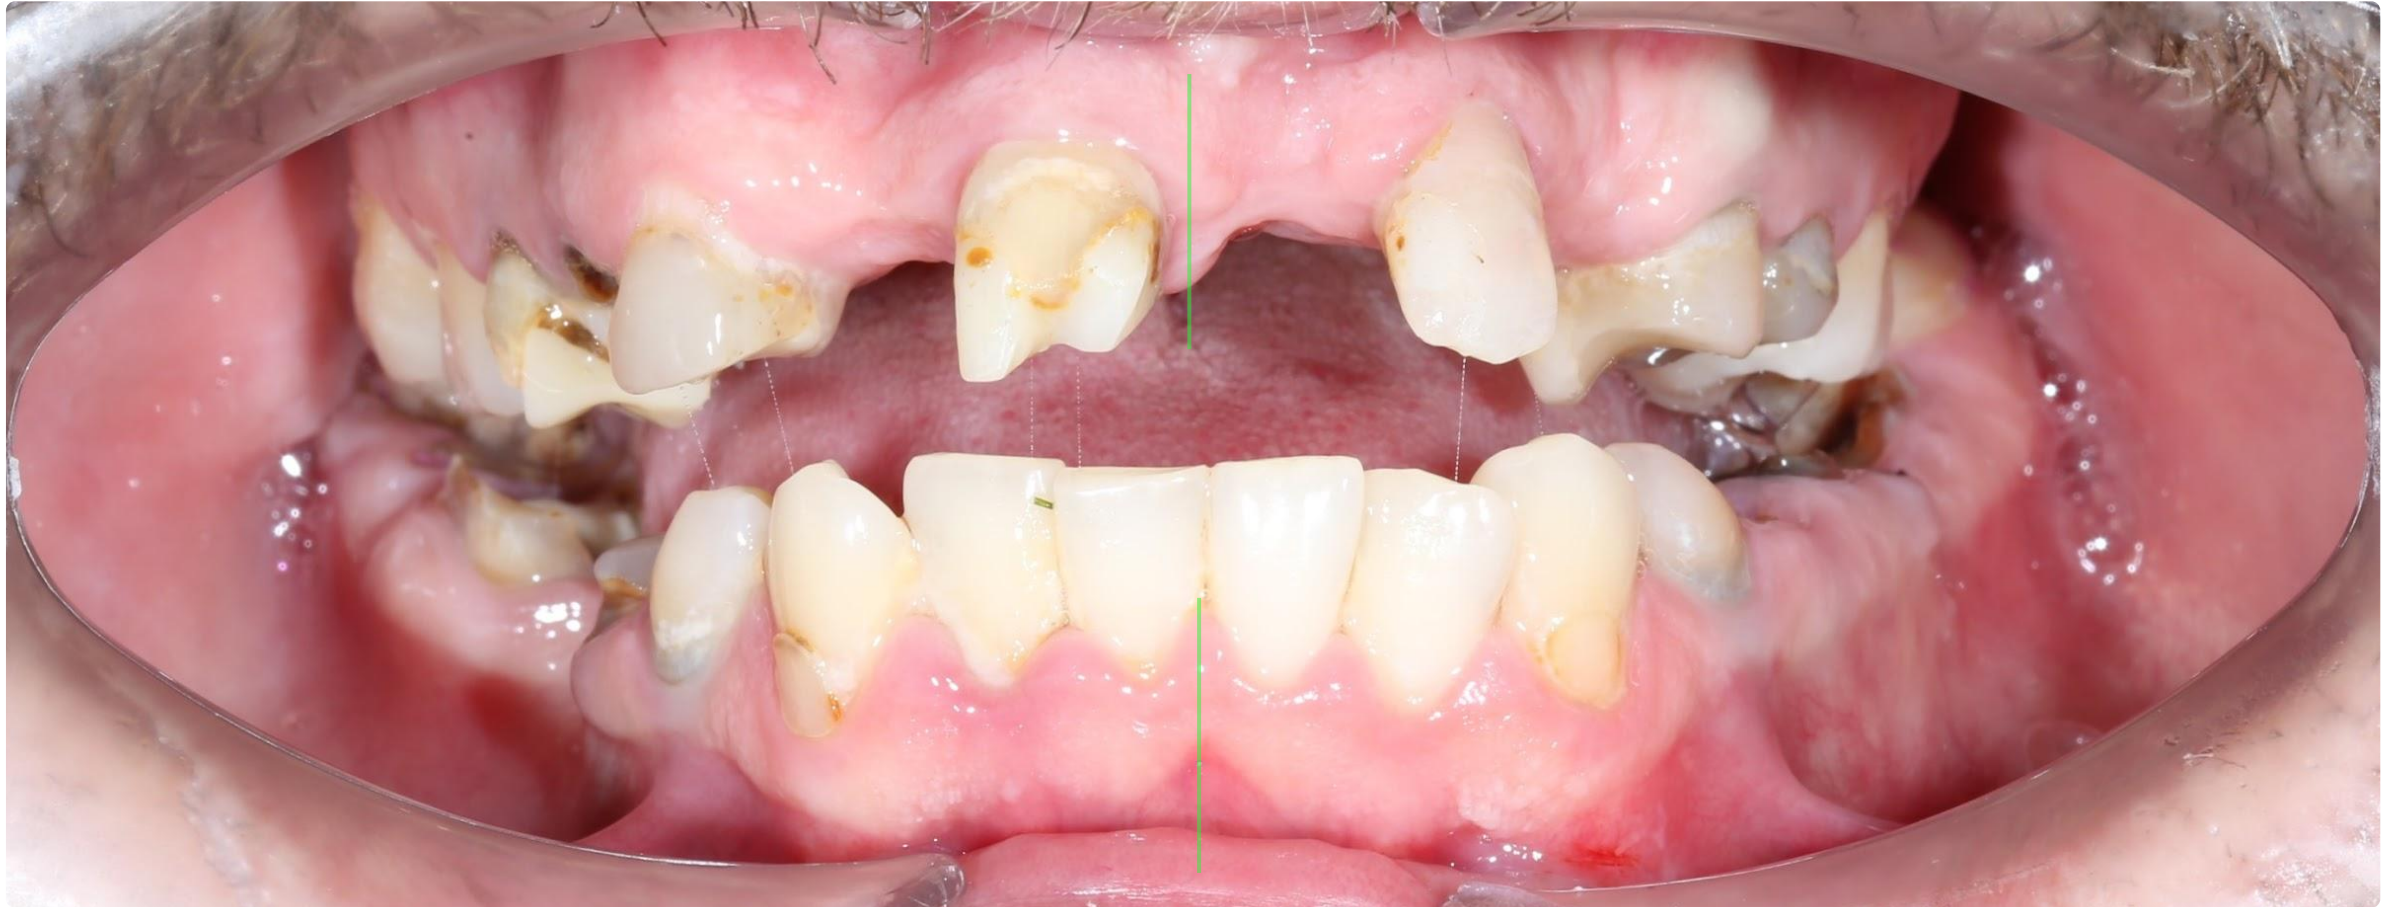
## До лечения

Множественная адентия, скученность нижних резцов.

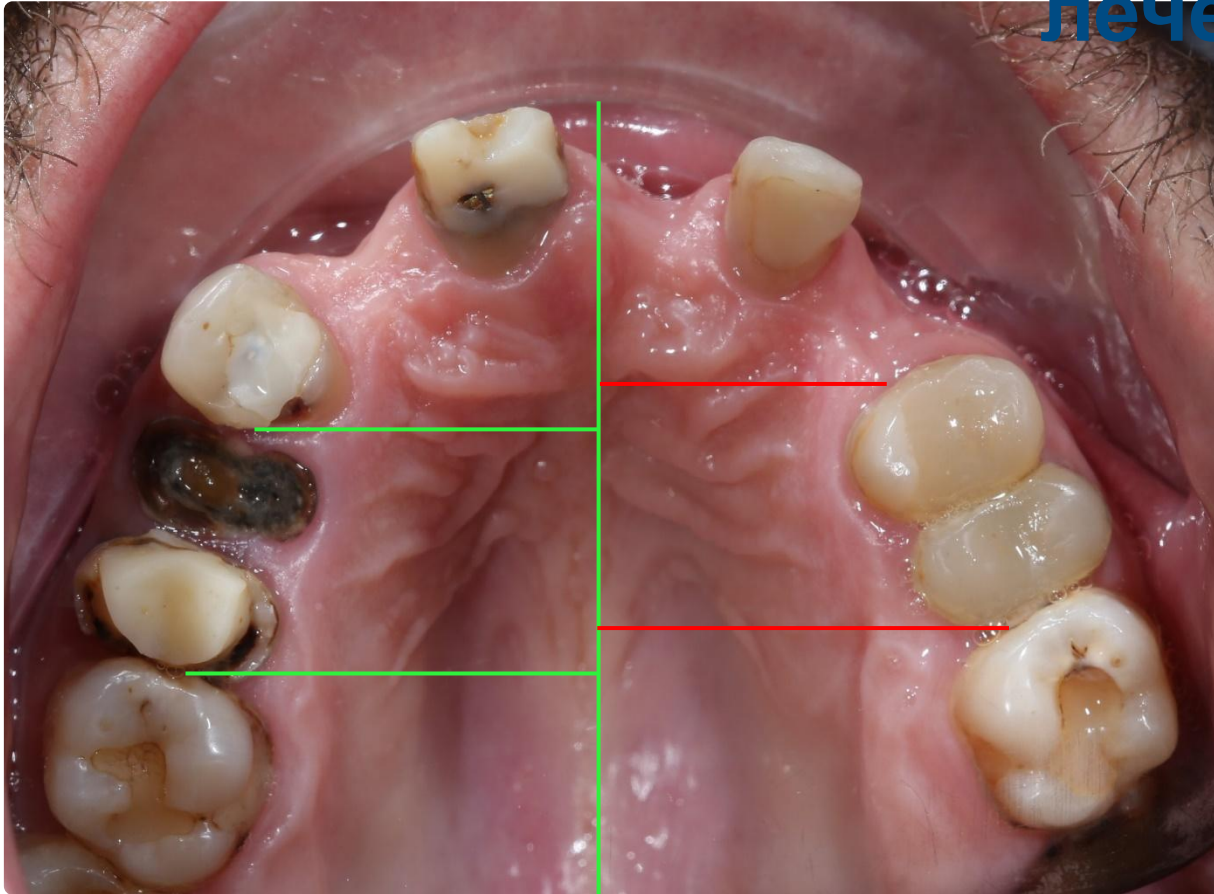
# Симметричность зубных рядов до лечения

По трансверзали: зубной ряд симметричен.  
Скелетная ширина (16,26) =  
По сагиттали: мезиализация зубов во 2 сегменте

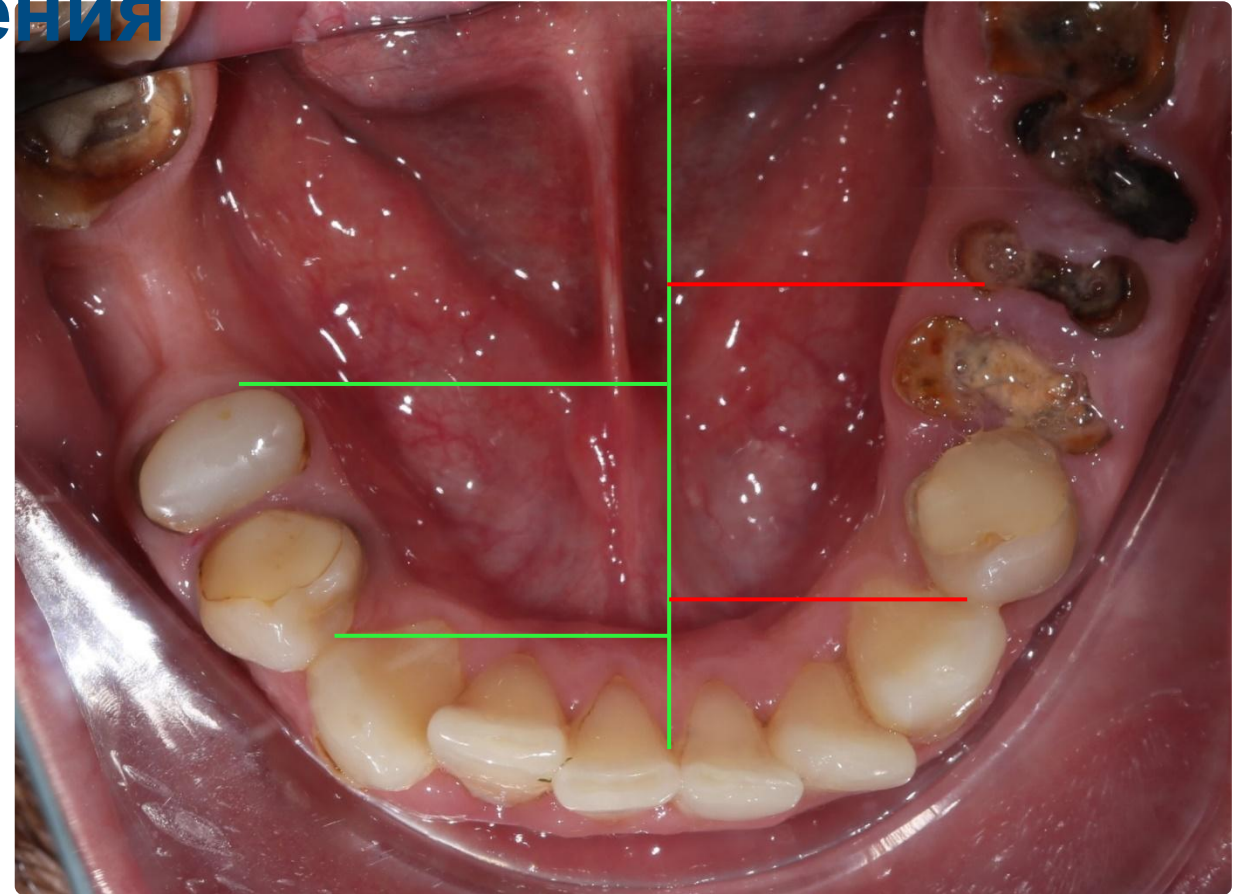
По трансверзали: зубной ряд симметричен.  
По сагиттали: мезиализация зубов в 3 сегменте.

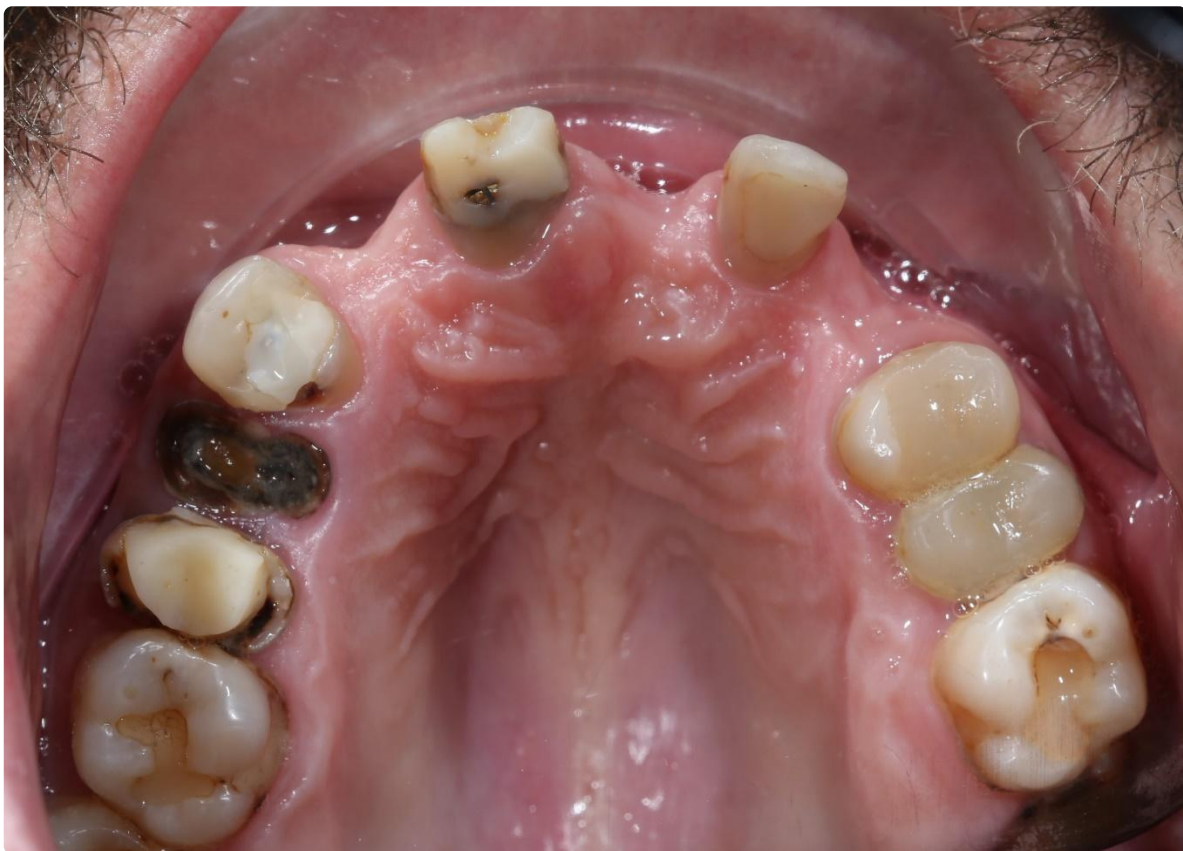
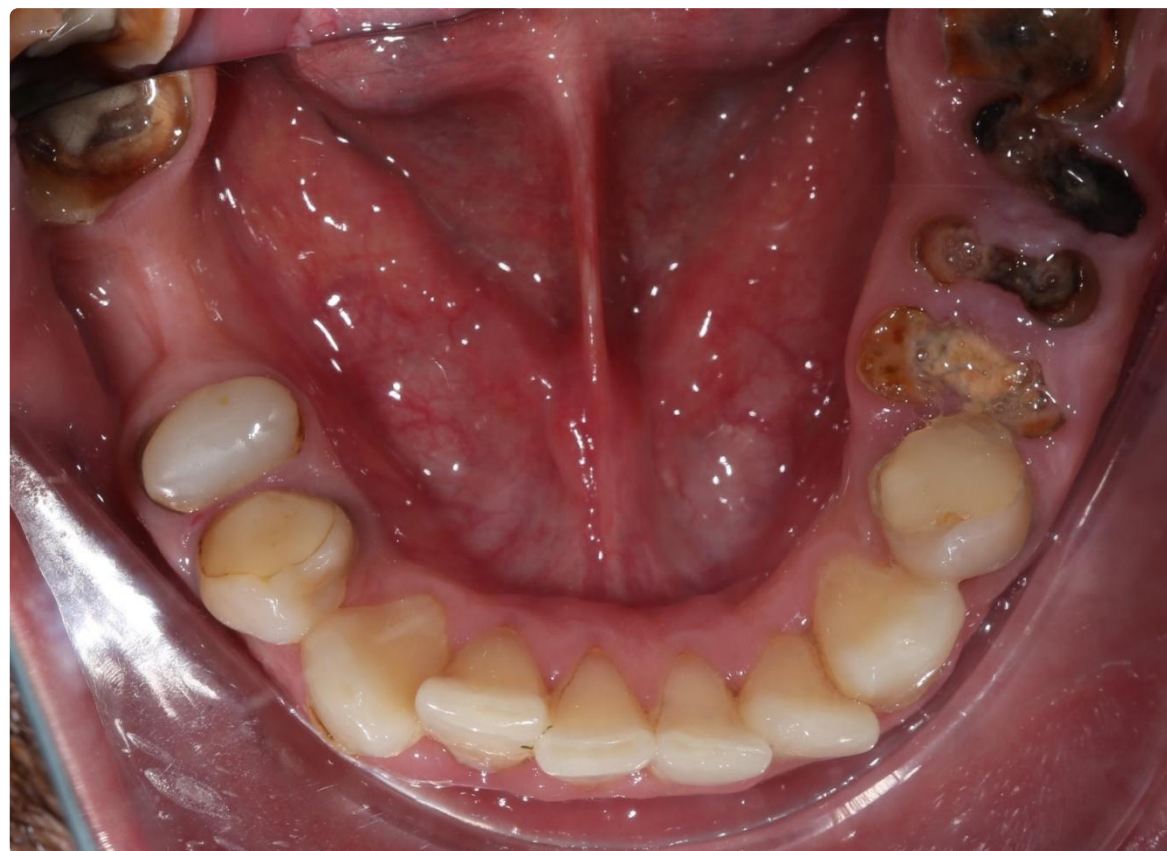
# Зубная формула

18	17	16	15	14	13	12	11		21	22	23	24	25	26	27	28
48	47	46	45	44	43	42	41		31	32	33	34	35	36	37	38

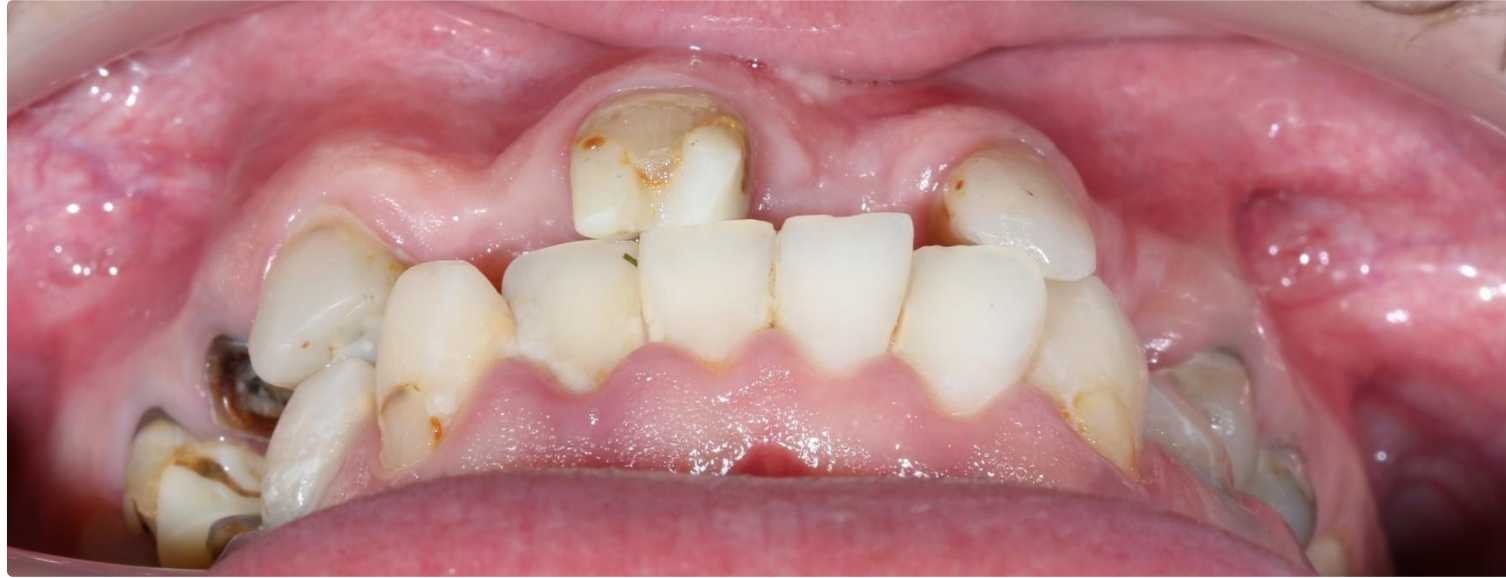
# Сагиттальная щель

Сагиттальная щель отсутствует.

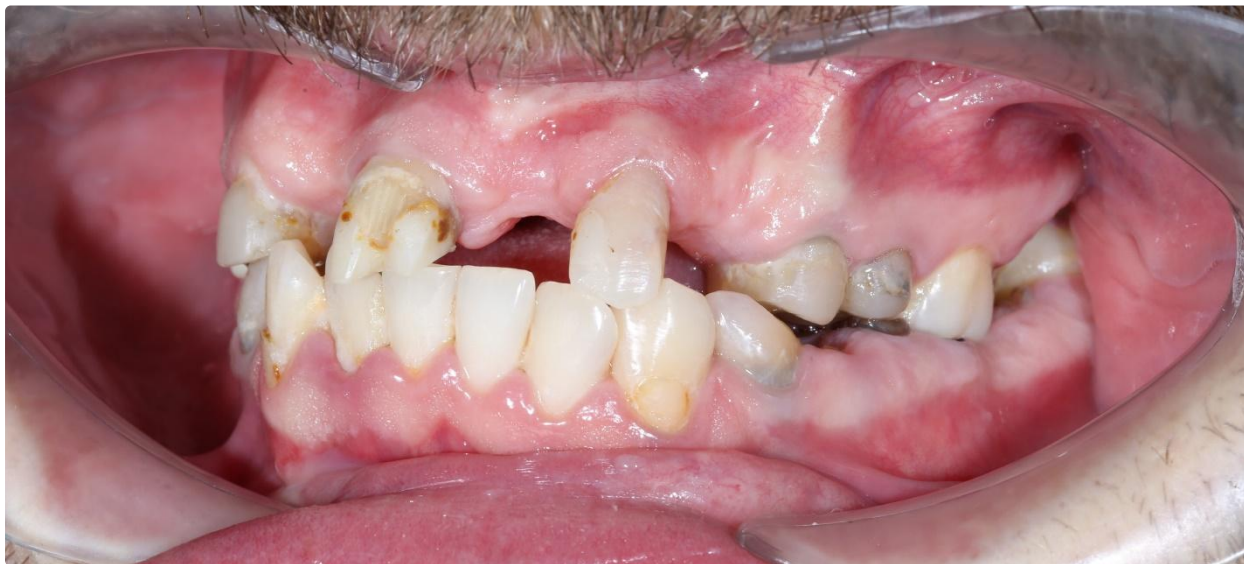
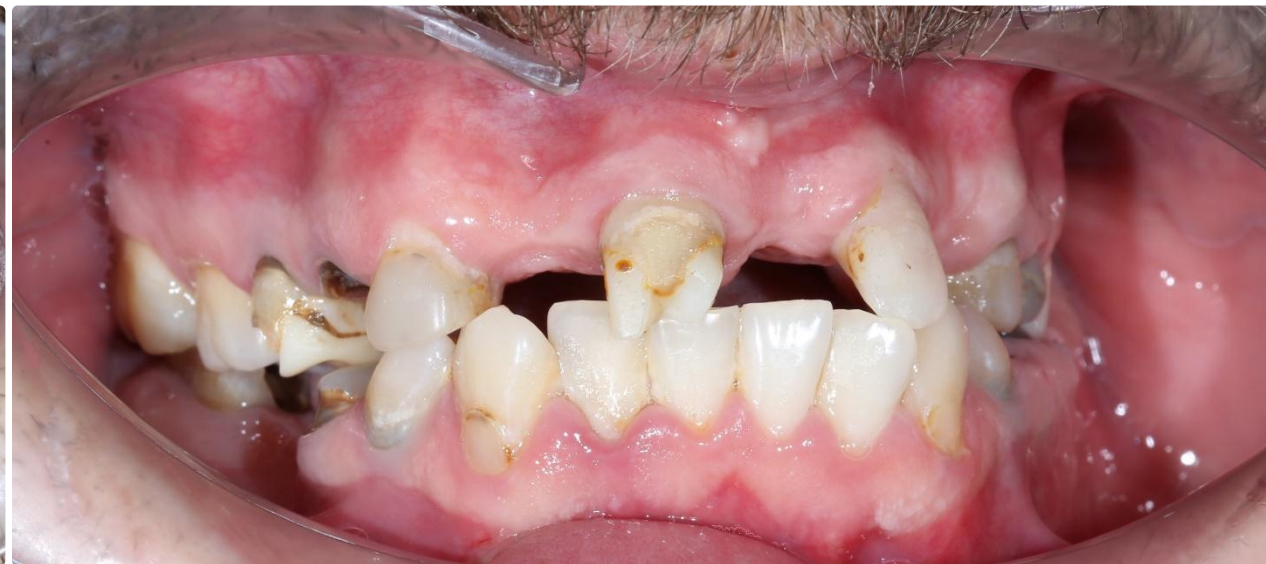
# Пародонтологический статус

Биотип десны средний.

Гигиена: неудовлетворительная

Тяжи и уздечки в норме, парафункция языка.

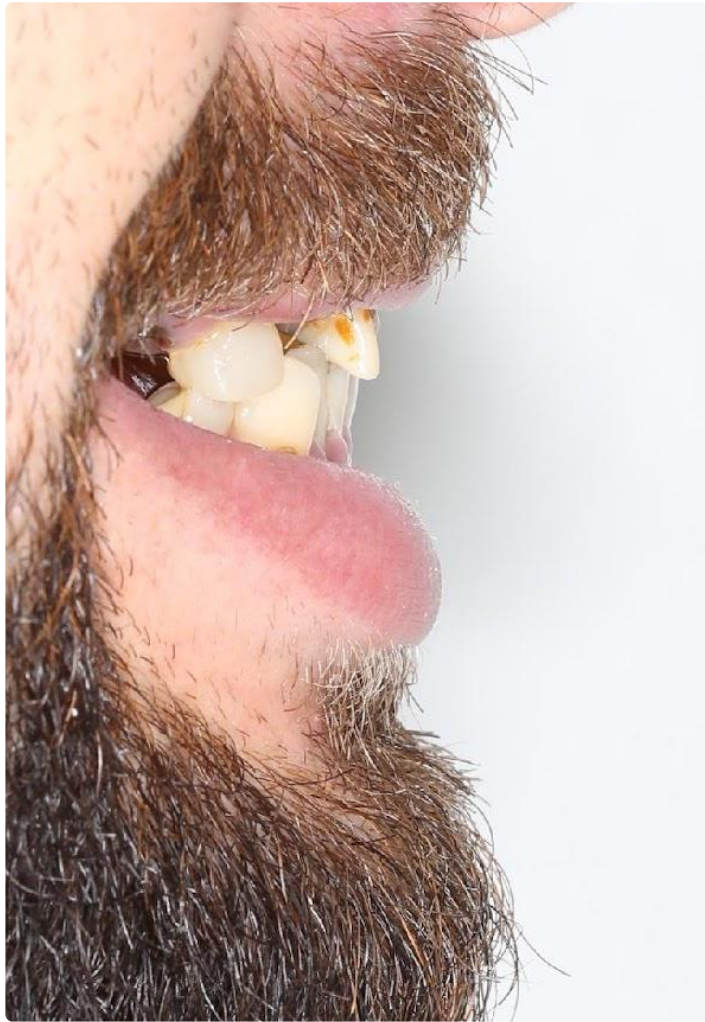
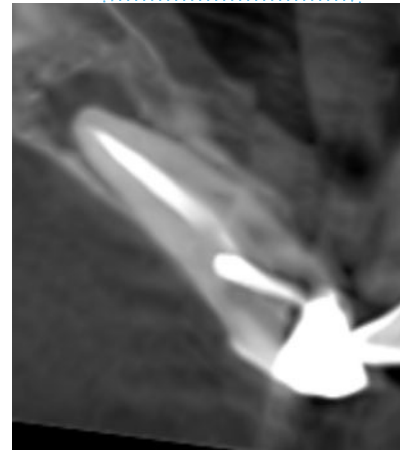
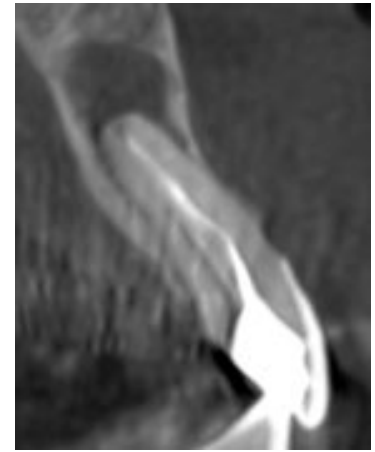
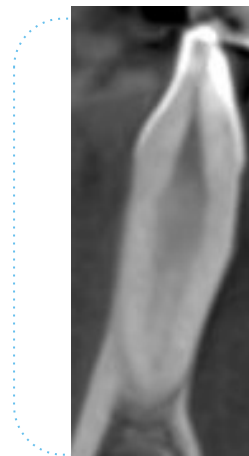
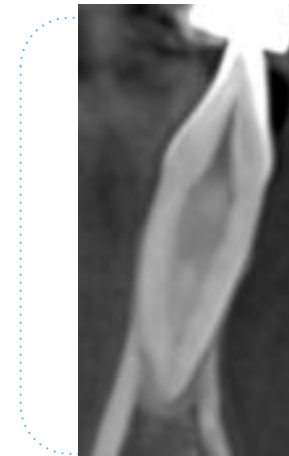
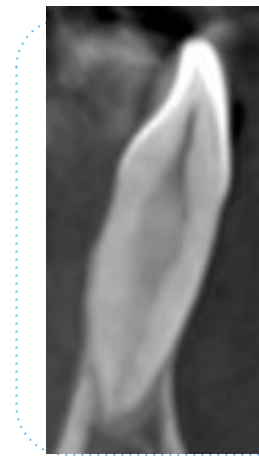
# Наклоны резцов

Верхние резцы: по фото «улыбка в профиль» - протрузия, по КТ – протрузия;  
Нижние резцы: по КТ – норма.

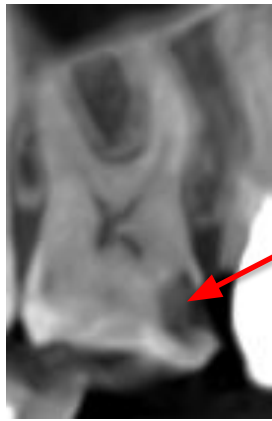
Зуб 16

Кариозная полость

Очаг просветления (Pt)

\*В процессе диагностики были выявлены изменения твердых тканей зубов (это может быть кариес/нерентгеноконтрастный материал/артефакт). Требуется консультация профильного специалиста.

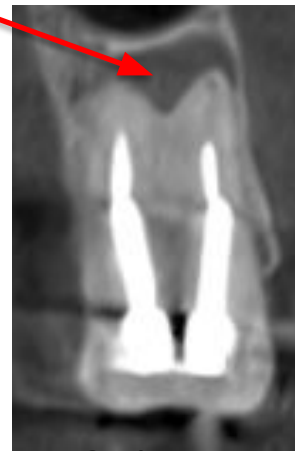
Зуб 25

Очаг просветления (Pt)

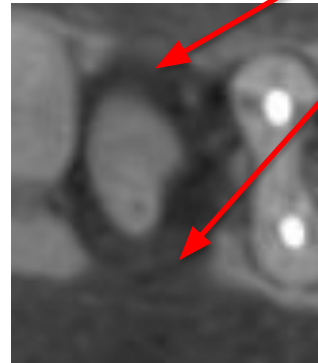
Зуб 36

Очаг деструкции костной ткани – отсутствие кортикальной пластинки (Pt)

Кариозная полость

\*В процессе диагностики были выявлены изменения твердых тканей зубов (это может быть кариес/нерентгеноконтрастный материал/артефакт). Требуется консультация профильного специалиста.

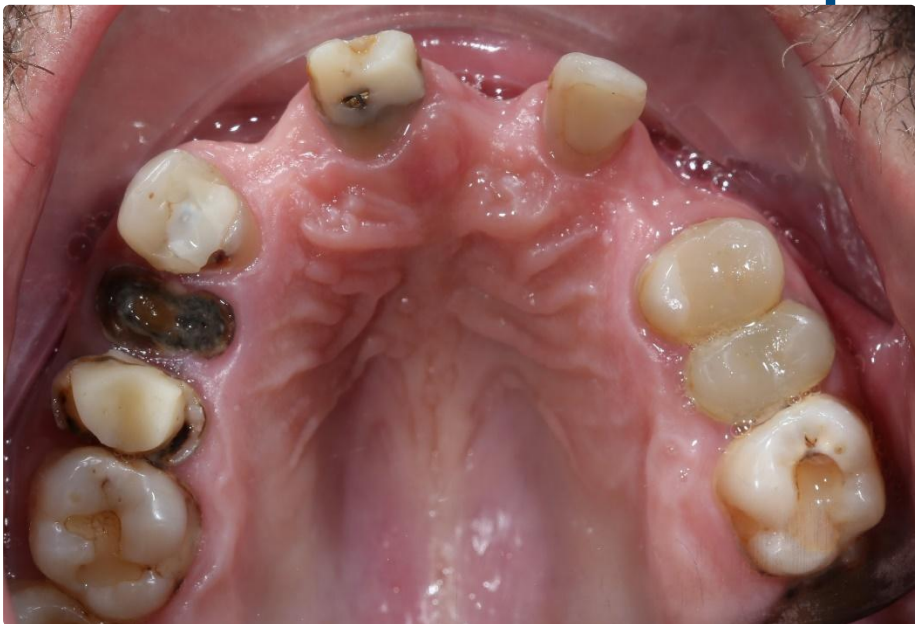
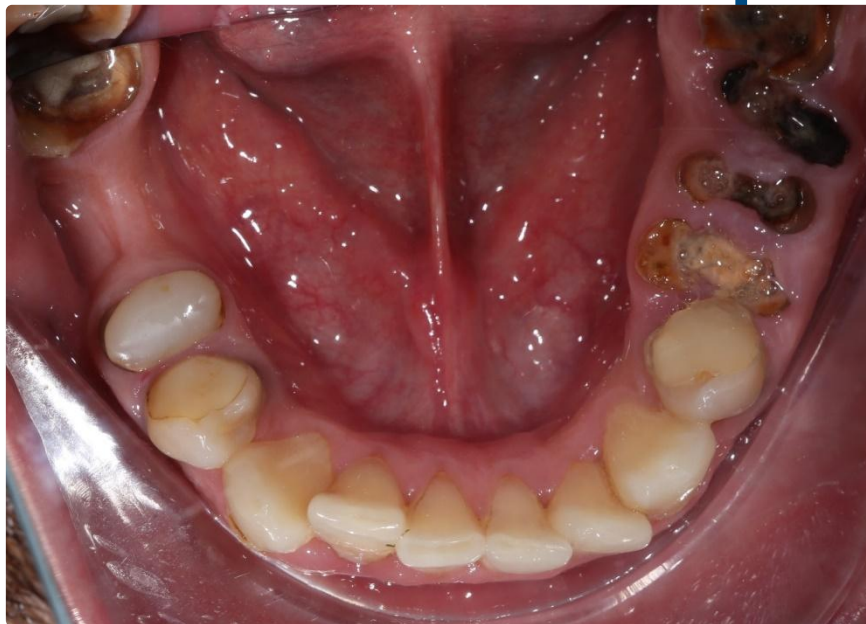
## Обобщение выявленных проблем.

-Вторичная адентия зубов 12, 21, 23, 46;

-Скученность передних зубов на нижней челюсти;

-Требуется комплексная реабилитация: профессиональная гигиена полости рта, санация у стоматолога хирурга, санация у стоматолога терапевта и контроль.
