Северсталь

СТОП-час с
работниками

Происшествия, связанные со смертельным риском «Разрушение металлоконструкций»

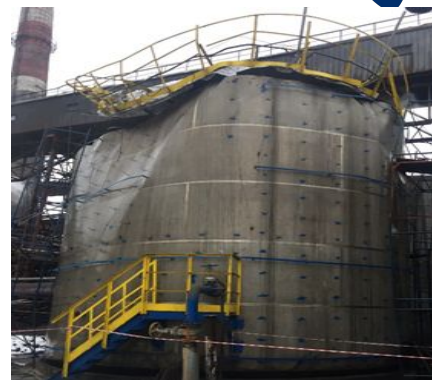
Опасное событие на территории цеха переработки химических продуктов № 1 КАДП ЧерМК 15.12.2020 г.

При проведении ООО «ВСК» огневых работ на хранилище надсмольной воды № 2 произошла разгерметизация емкости в результате воспламенения аммиачно-воздушной смеси.

1. Хранилище аммиачной воды построено с отступлениями от требований санитарных правил. Введено в эксплуатацию без теплоизоляции.
2. Технология подготовки емкости к огневым работам не разработана.
3. НД выдан на проведение огневых работ на емкости, не освобожденной от надсмольной воды, не отключенной от действующих коммуникаций.

<p>Почему это произошло?</p>	<ol style="list-style-type: none"> 1. Неправильно организован процесс подготовки технических заданий; 2. Отсутствие процесса оценки технологических рисков при планировании, подготовке и проведении работ по демонтажу / замене оборудования; 3. Существует практика подготовки оборудования к огневым работам без определения конкретного порядка (технологии); 4. Огневые работы без освобождения емкостей всегда так проводили. Никто не спрашивал за это.
<p>Что должны сделать?</p>	<p>Вы</p> <p>Руководителям цехов (участков), подрядных организаций:</p> <ul style="list-style-type: none"> - разграничить функции и ответственность лиц, участвующих в разработке и согласовании технических заданий; - организовать оценку технологических рисков и разработку компенсирующих мероприятий при планировании мероприятий, связанных с демонтажом / заменой оборудования; - провести проверки наличия технологии подготовки оборудования к безопасному проведению огневых работ и её качество. При необходимости разработать/актуализировать технологическую документацию; - провести проверки соблюдения требований Правил противопожарного режима при проведении огневых работ, выявленные нарушения устранить.

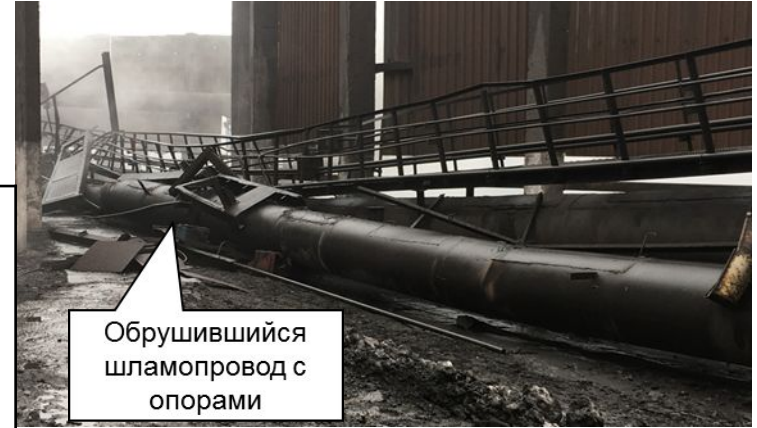
Опасное событие на территории участка энергооборудования КОШ управления по ремонту металлургического оборудования

При обходе дежурным электриком в районе радиального отстойника корпуса обезвоживания шламов обнаружено обрушение шламопровода с опорами (≈ 50 – 70 м).

<p>Почему это произошло?</p>	<ol style="list-style-type: none"> 1. Коррозионный износ и потеря устойчивости опор шламопровода; 2. Шламопровод заполнен шламом на 90% от сечения трубы; 3. Ввод в эксплуатацию шламопровода с выполнением стыковых соединений без полного провара металла (отсутствует корень шва с внутренней стороны трубы).
<p>Что Вы должны сделать?</p>	<p>Руководителям цехов (участков), подрядных организаций:</p> <ul style="list-style-type: none"> - разработать методологию (с обязательным указанием периодичности вызова экспертной организации) контроля технического состояния трубопроводов и опорных конструкций оборудования, не выработавших свой нормативный ресурс. - разработать программу (стратегию) обслуживания, опорных и несущих конструкций галерей, энергомоств, эстакад, трубопроводов не подходящих под требования ЗИС, не имеющих признаков ОПО и не подходящих под методику применения критериев оценки технического состояния стальных технологических трубопроводов, выработавших свой нормативный ресурс. - при проведении тендерной процедуры предъявлять требования к подрядной организации по уровню квалификации сварщиков. - при составлении тех. задания указывать необходимую квалификацию сварщиков для выполнения монтажных работ.

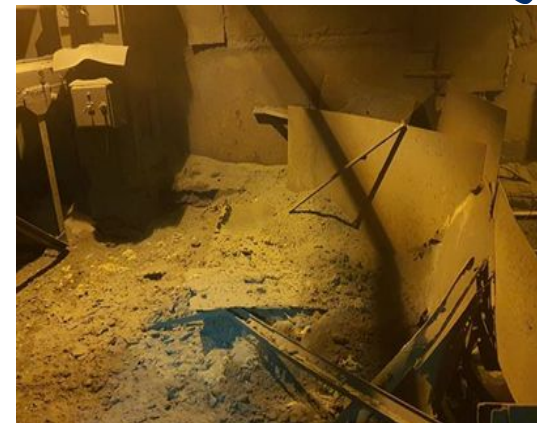
Опасное событие в агломерационном цехе № 2 КАДП 27.03.2021 г.

Произошло обрушение металлических элементов межэтажного перекрытия с отм. + 8,2 м на отм.+ 0,00 м в корпусе агломерации № 2. Элементы перекрытия обрушились между конвейерами в головных частях. Персонал цеха отсутствовал на металлических межэтажных перекрытиях и под ними в момент их обрушения.

- экспертиза ПБ проведена не по всему зданию;
- отсутствие проварки узла крепления балки к металлическому перекрытию.

Почему это произошло?	1. Не определен порядок согласования ТЗ и функции лиц, ответственных за согласование. 2. Некачественная приёмка объекта после реконструкции.
Что Вы должны сделать?	Руководителям цехов (участков), подрядных организаций: - провести проверки полноты проведенных экспертиз ПБ на ЗиС; - провести проверки металлических перекрытий и площадок ЗиС; - при выявлении экспертиз ПБ, проведённых не в полном объёме, выполнить внеплановые экспертизы ПБ, данных объектов.
